## Zustandsbericht

| Berichtsnummer : | 0000000928246-DE613 | | |

#### Volkswagen Caddy Nfz (SA)(03.2015->2020) Maxi Kasten Trendline BMT

| Erstzulassung / Baujahr: | 12.11.2020 / 2020 | Besichtigungsdatum/-ort: | 27.05.2026 Augsburg |

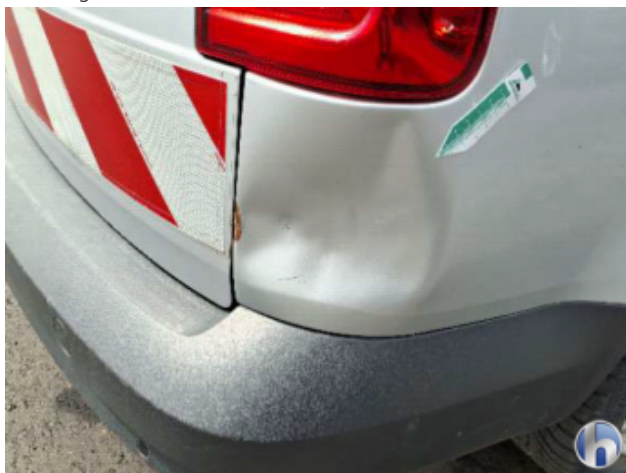
| 1. | Seitenwand - Hinten - Rechts | Beschädigt | Siehe Kalkulation |

1. Seitenwand - Hinten - Rechts  
**Beschädigt - Siehe Kalkulation**

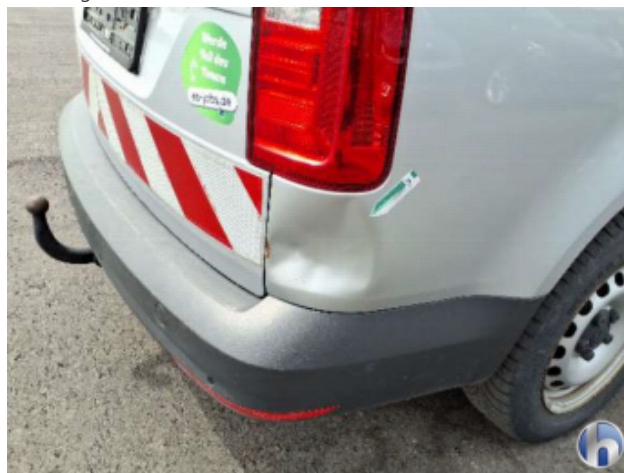
1. Seitenwand - Hinten - Rechts  
**Beschädigt - Siehe Kalkulation**

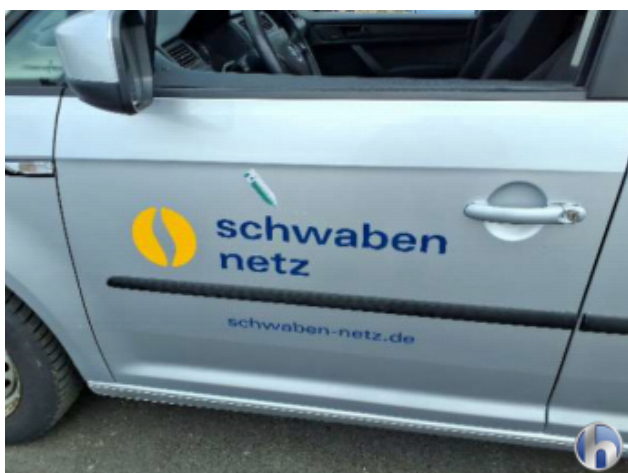
| 2. | Tür Vorne - Links | Kratzer | Lackieren |

2. Tür Vorne - Links  
Kratzer - Lackieren

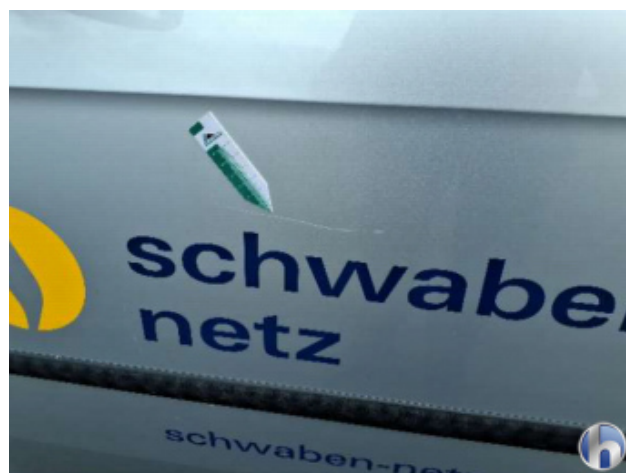
2. Tür Vorne - Links  
Kratzer - Lackieren

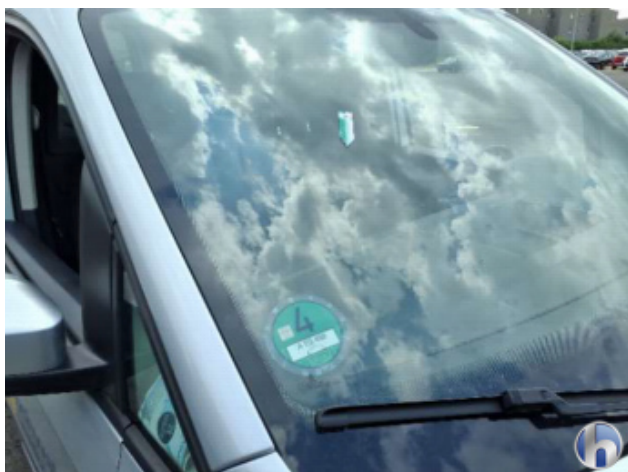
| 3. | Windschutzscheibe | Gebrauchsspuren | Ohne Reparatur |

3. Windschutzscheibe  
Gebrauchsspuren - Ohne Reparatur

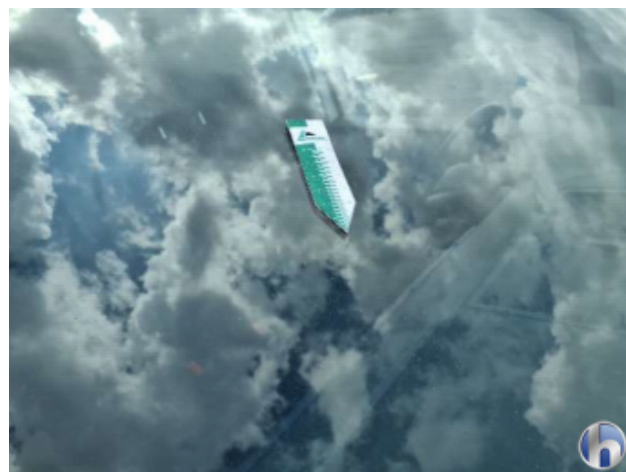
3. Windschutzscheibe  
Gebrauchsspuren - Ohne Reparatur

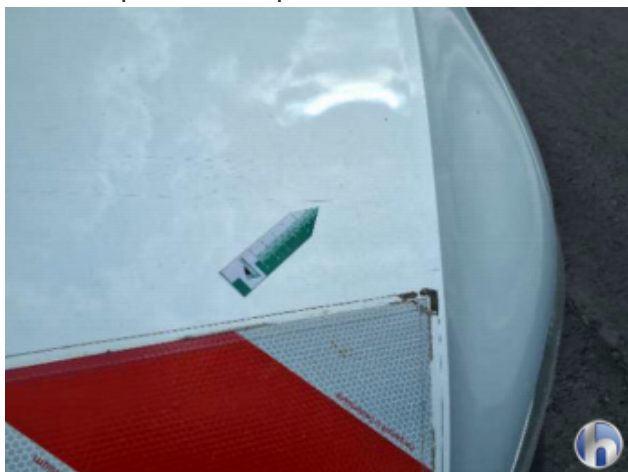
| 4. | Motorhaube | Kratzer | Lackieren |

4. Motorhaube  
Kratzer - Lackieren

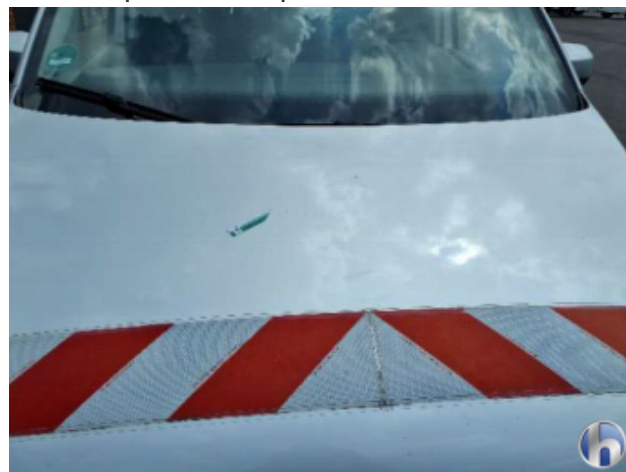
4. Motorhaube  
Kratzer - Lackieren

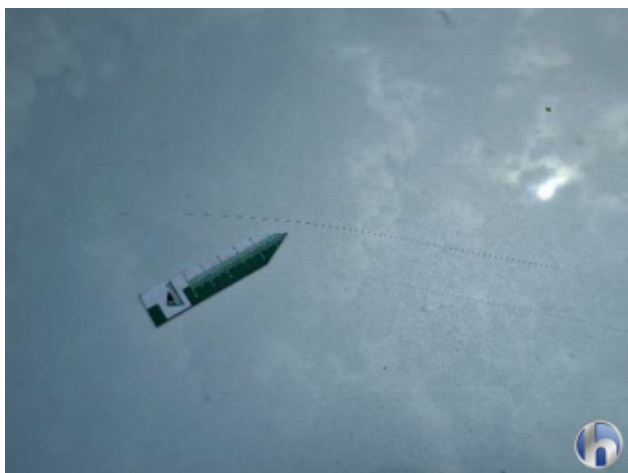
4. Motorhaube  
Kratzer - Lackieren

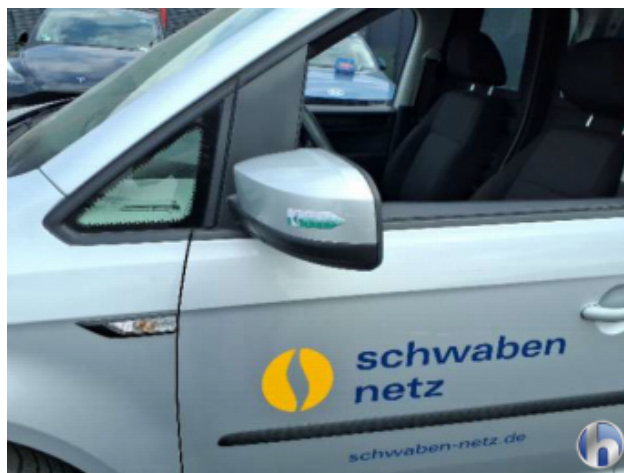
| 5. | Außenspiegel Gehäuse - Links | Kratzer | Smart Repair |

5. Außenspiegel Gehäuse - Links  
Kratzer - Smart Repair

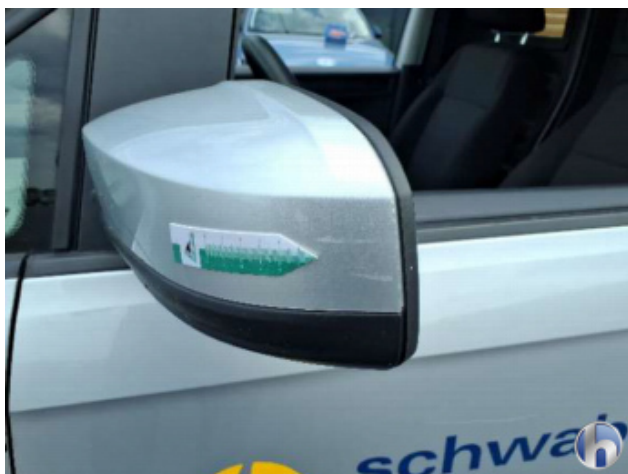
5. Außenspiegel Gehäuse - Links  
Kratzer - Smart Repair

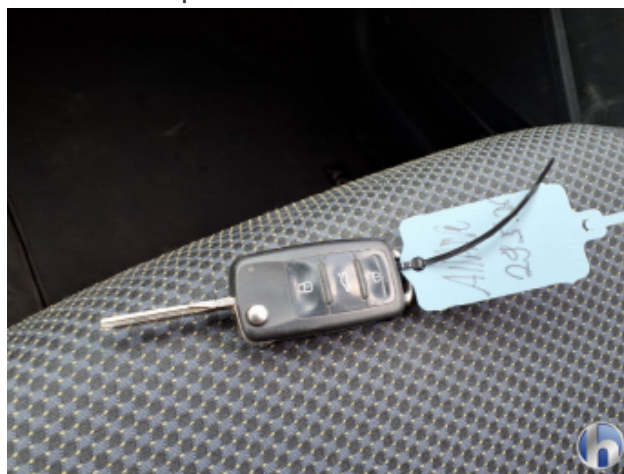
| 6. | Schlüssel | Fehlermeldung | Erneuern |

6. Schlüssel  
Fehlermeldung - Erneuern
