Zustandsbericht

Protokollnummer: 46051561
 Auftrags-Nr / Referenz: 50145117_1
 Besichtigungsdatum: 08.05.2026

Hersteller / Modell	Renault Master ENERGY Blue dCi 150 L2H2 VA Komfort		
Kennzeichen	NOH-HU 126	Fahrgestellnummer	VF1MA000670435449
Erstzulassung	12.01.2023	Laufleistung (abgelesen)	25.437 km
HSN/TSN	3333 / BAV 04254	Kraftstoffart / Zylinder	Diesel / 4
Fahrzeugart	Transporter	Antriebsart	Frontantrieb
Schadstoffklasse	EURO6;WLTP;AR;PI/CI;N1 III...	Getriebe / Anzahl Gänge	Manuell
Farbe	Weiß Uni	Besichtigungszustand	ausreichend
Leistung / Hubraum	110 kW / 2.299 ccm	Nächste HU	07/2026
Wartungsheft / Nachweis	nicht vorhanden	Restlauf bis Service	0 km
Letzte Wartung		Polsterart	Stoff
Vorschaden	Keine Feststellbar	Polsterfarbe	Schwarz
Nachlackierung	Keine Feststellbar	zul. Gesamtgewicht	3.500 kg
Dokumente	ZB I / II nicht vorhanden	Anzahl Halter	1
Schlüssel soll/ist	2/2	Anzahl Sitze / Türen	3 / 4
Vertragsnummer	50145117_1	Re-Import	Nein

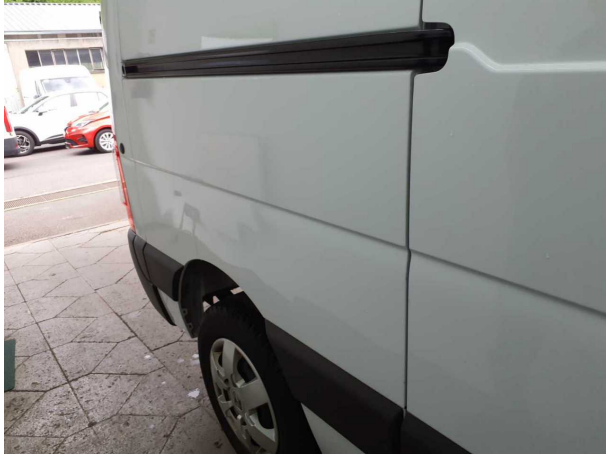
Beschädigung #1: Seitenwand rechts: Seitenwand (Reste) - beklebt/ beschriftet - entkleben/neutralisieren

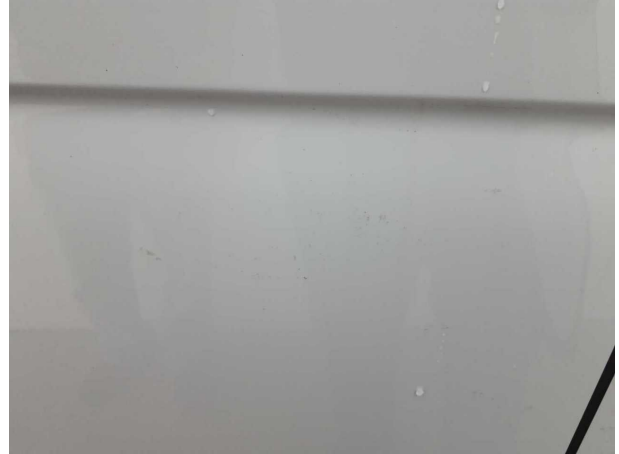
Beschädigung #1: Seitenwand rechts: Seitenwand (Reste) - beklebt/ beschriftet - entkleben/neutralisieren

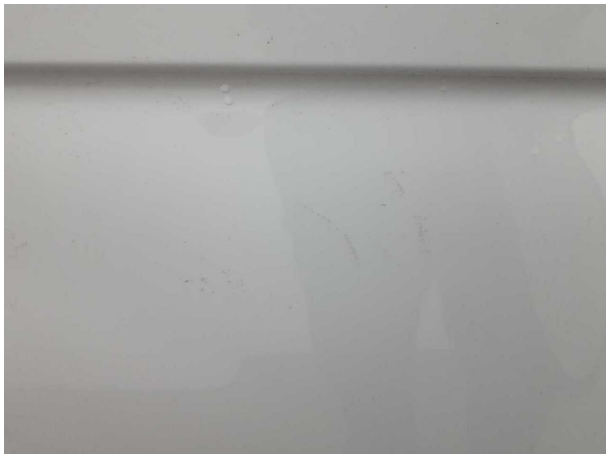
Beschädigung #1: Seitenwand rechts: Seitenwand (Reste) - beklebt/ beschriftet - entkleben/neutralisieren

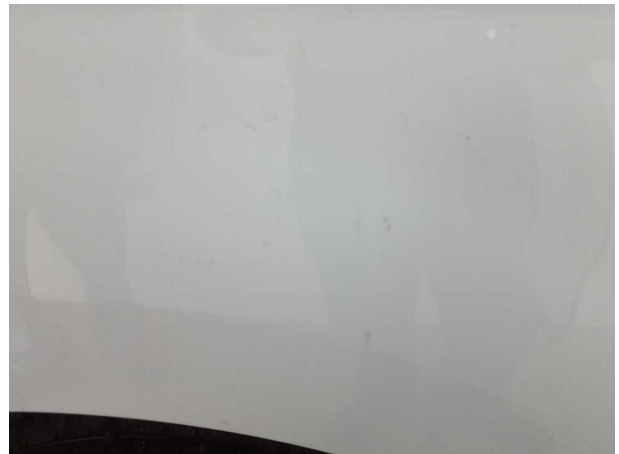
Beschädigung #1: Seitenwand rechts: Seitenwand (Reste) - beklebt/ beschriftet - entkleben/neutralisieren

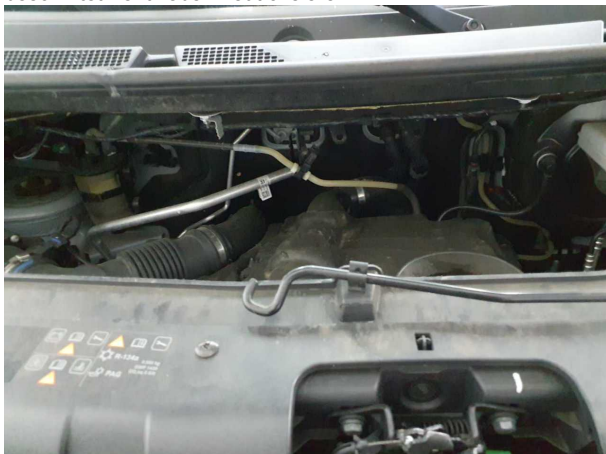
Beschädigung #2: Motor: Motorabdeckung - beschädigt - erneuern

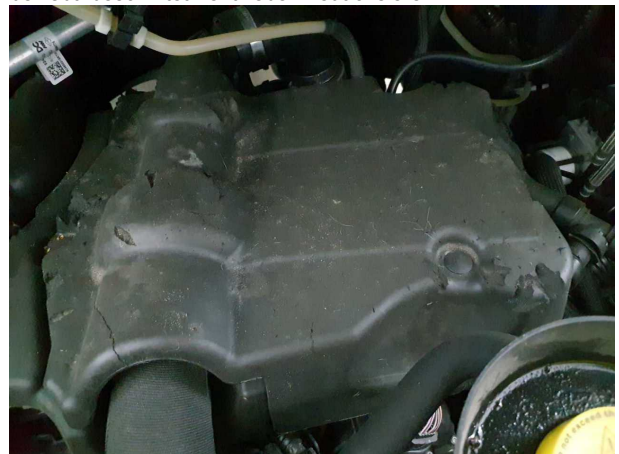
Beschädigung #2: Motor: Motorabdeckung - beschädigt - erneuern
