Lynk & Co 01

Informazioni Veicolo

| Modello: | 01 | N. Telaio: | L6TCX2E7XNE035361 |

Danni

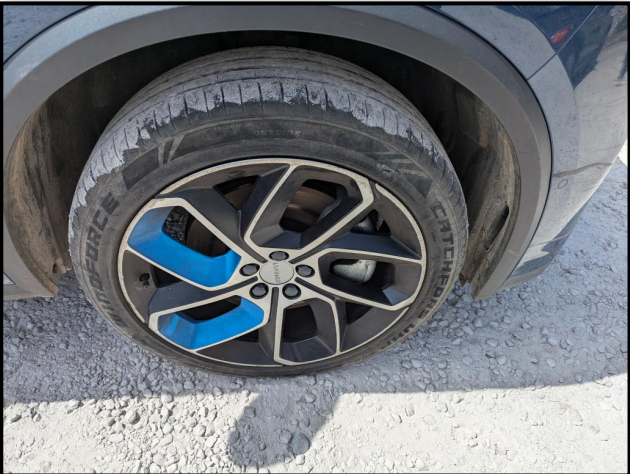
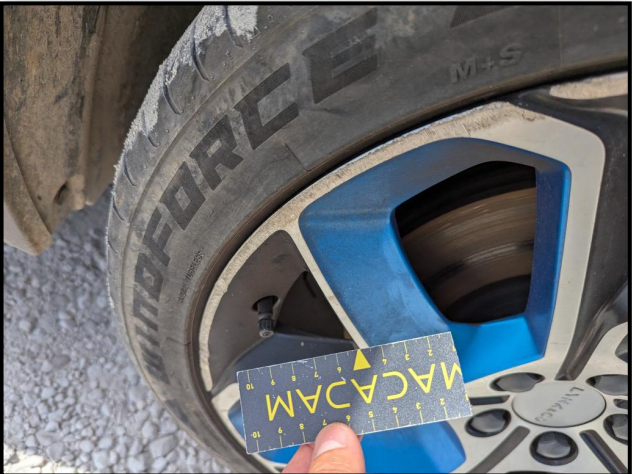
**Cerchio lega bicolore / policromo ant. Dx**  
Graffiature  
Riparare / sostituire (somma forfettaria)  
Ruote

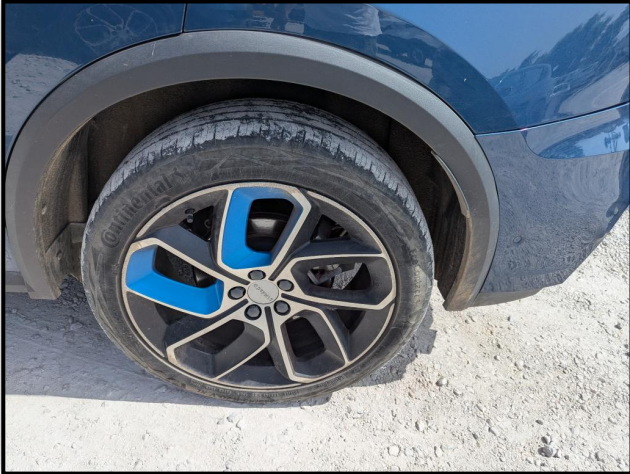
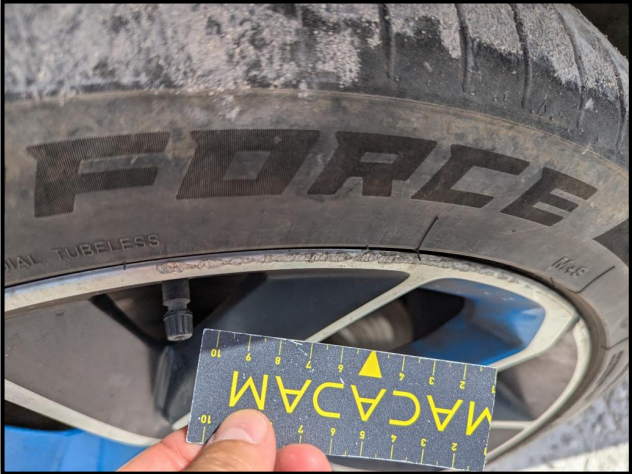
**Cerchio lega bicolore / policromo post. Sx**  
Graffiature  
Riparare / sostituire (somma forfettaria)  
Ruote

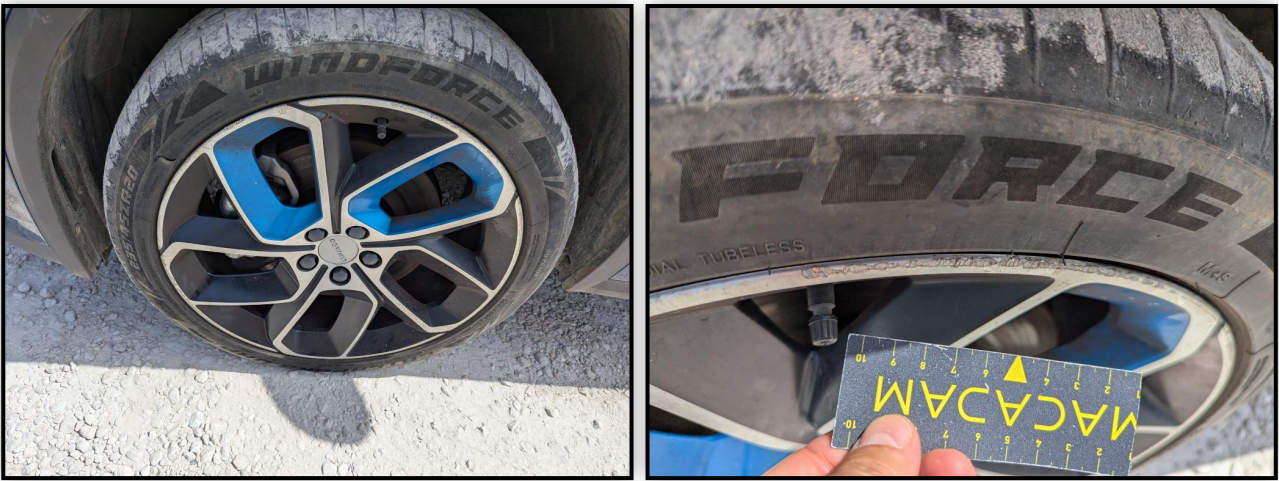
Cerchio lega bicoore / policromo ant. Sx

Graffiature  
Riparare / sostituire (somma forfettaria)  
Ruote

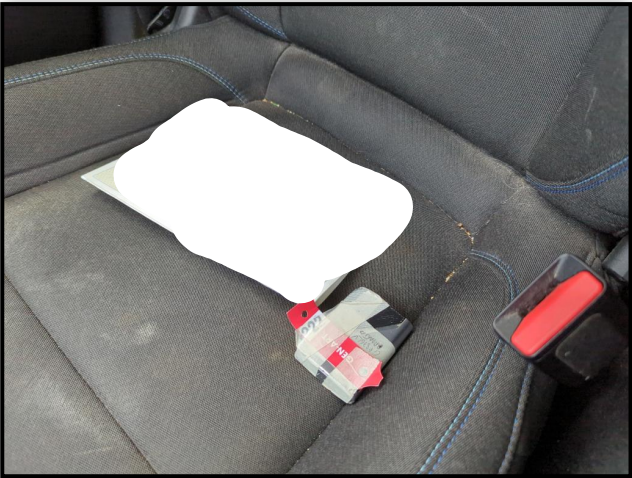
Chiave di accensione con telecomando

Mancanza  
Riparare / sostituire (somma forfettaria)  
Interni

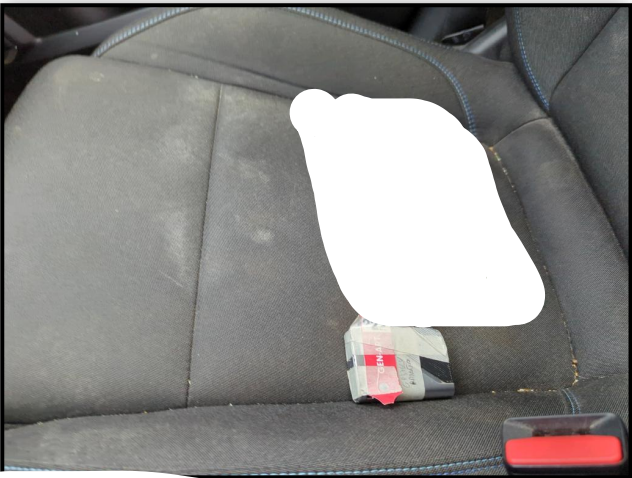
Chiave Keyless

Mancanza  
Riparare / sostituire (somma forfettaria)  
Interni

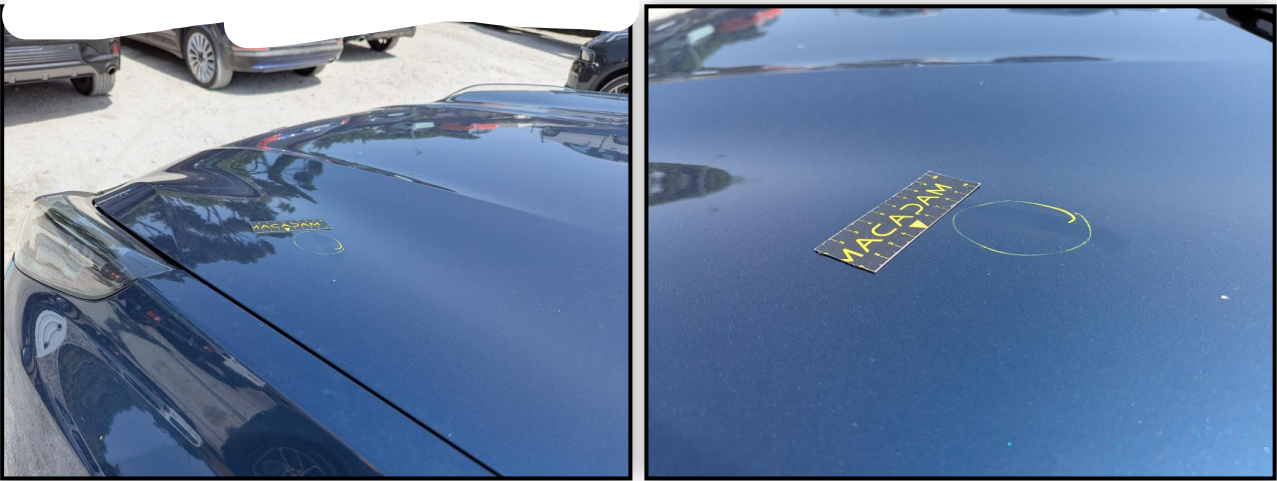
Cofano anteriore

Ammaccatura  
Riparare e dipingere  
Davanti

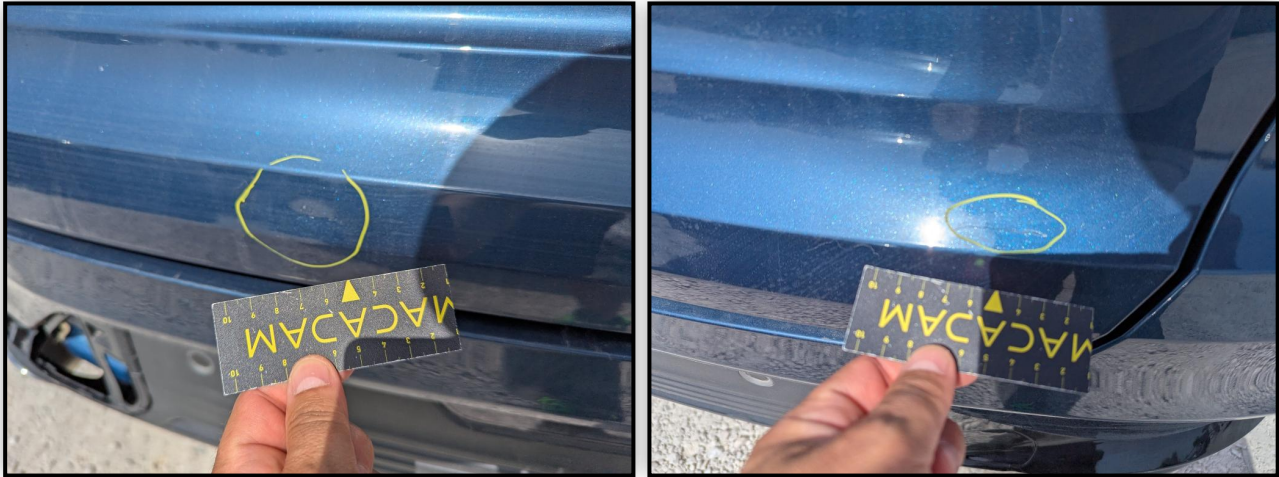
Cofano Post.

Ammaccatura e graffio  
Riparare e dipingere  
Dietro/posteriore

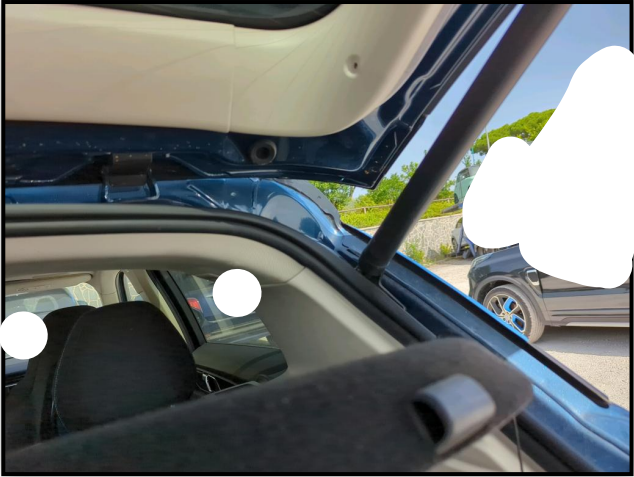
Cordino cappelliera\copertura bagagliaio

Mancanza  
Sostituire  
Dietro/posteriore

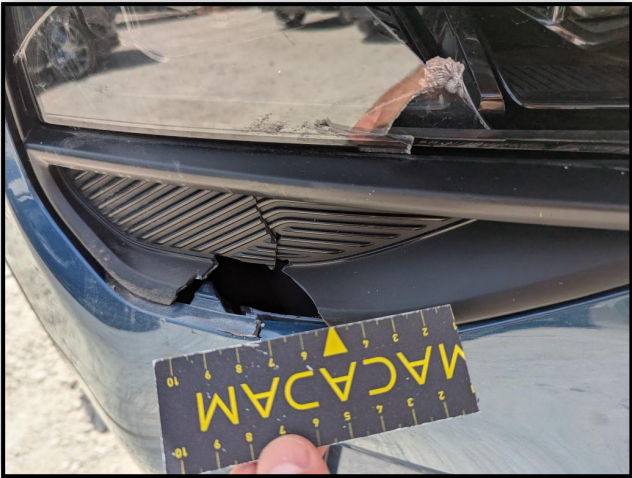
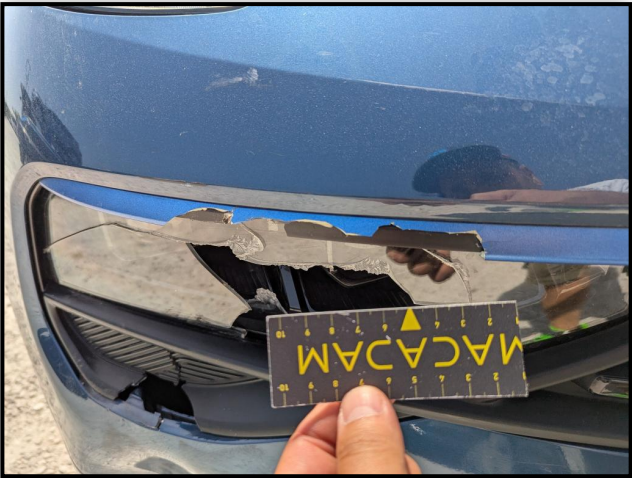
Griglia anteriore

Rotto  
Sostituire  
Davanti

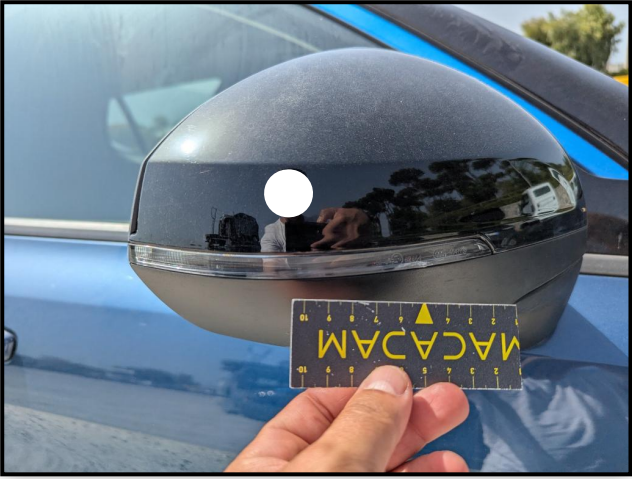
Indicatori di direzione laterali dx

Graffiature  
Sostituire  
Destra

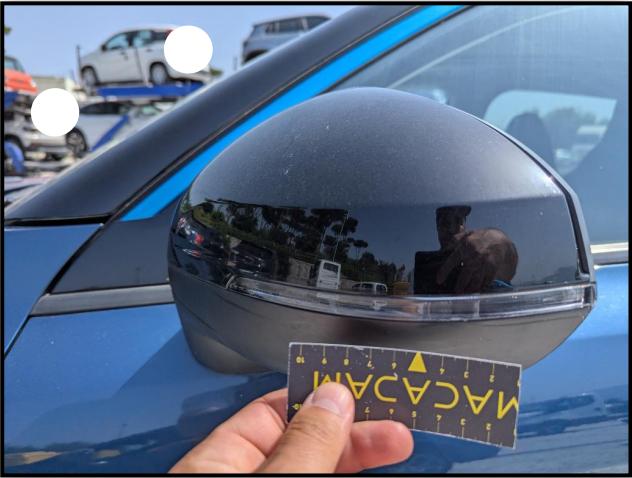
Indicatori di direzione laterali sx

Graffiature  
Sostituire  
Sinistra

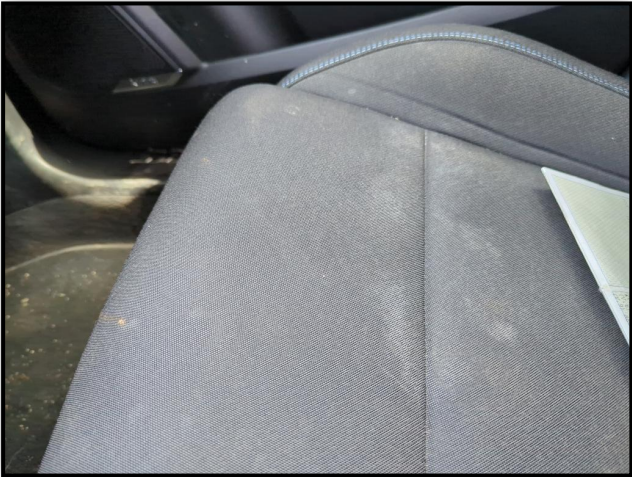
Interno veicolo

Macchia  
Pulizia chimica  
Interni

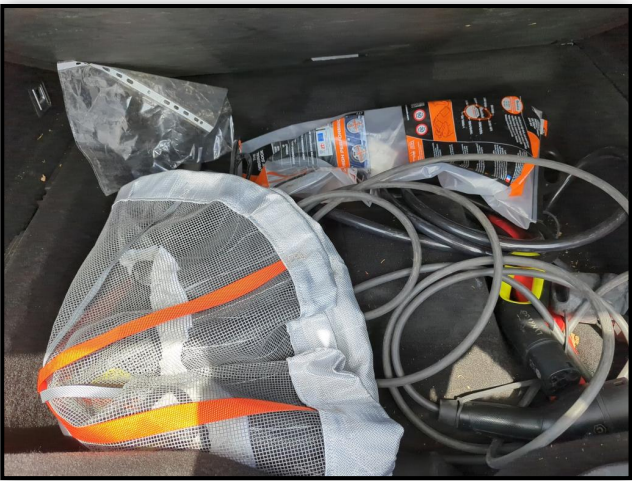
Kit di riparazione pneumatici

Mancanza  
Riparare / sostituire (somma forfettaria)  
Dietro/posteriore

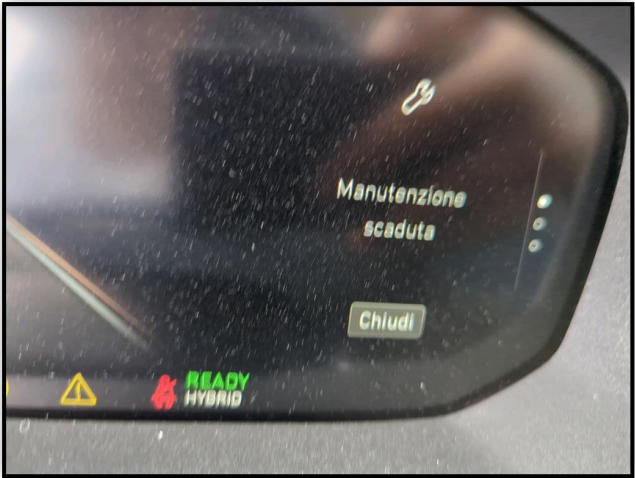
Manutenzione

Mancanza  
Eseguire  
Interni

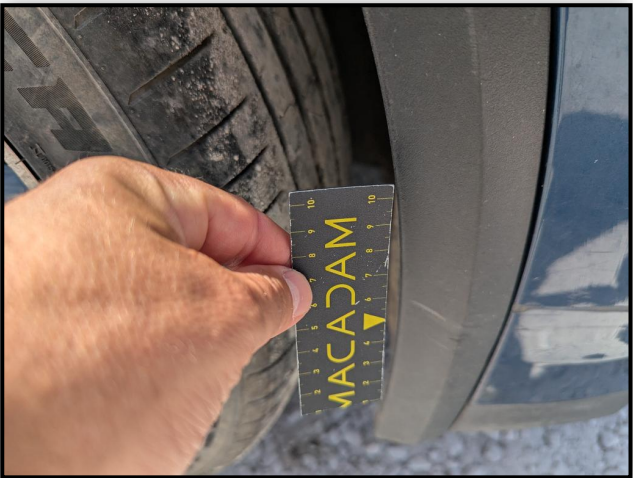
Modanatura arco passaruota ant. Dx

Graffiature  
Sostituire  
Ruote

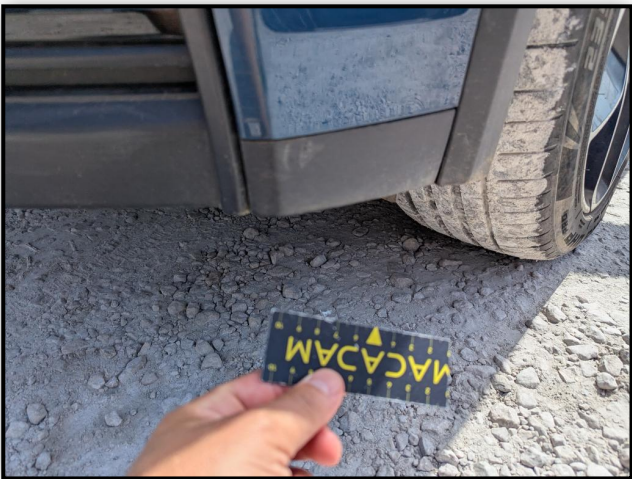
Modanatura paraurti Ant.(unico pezzo)

Graffiature  
Sostituire  
Davanti

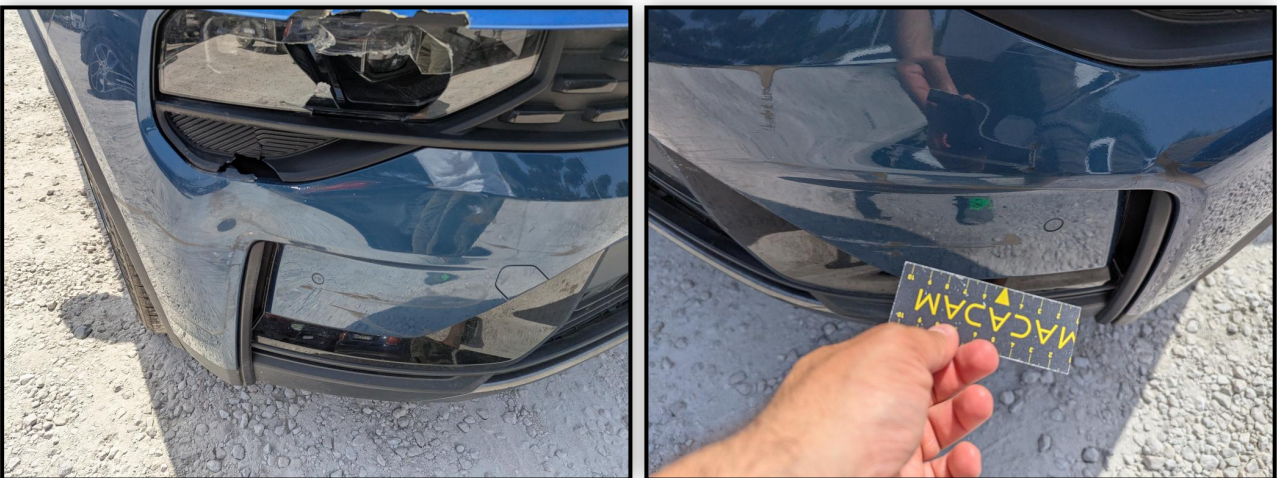
Paraurti ant.

Deformato / Forzato  
Sostituire  
Davanti

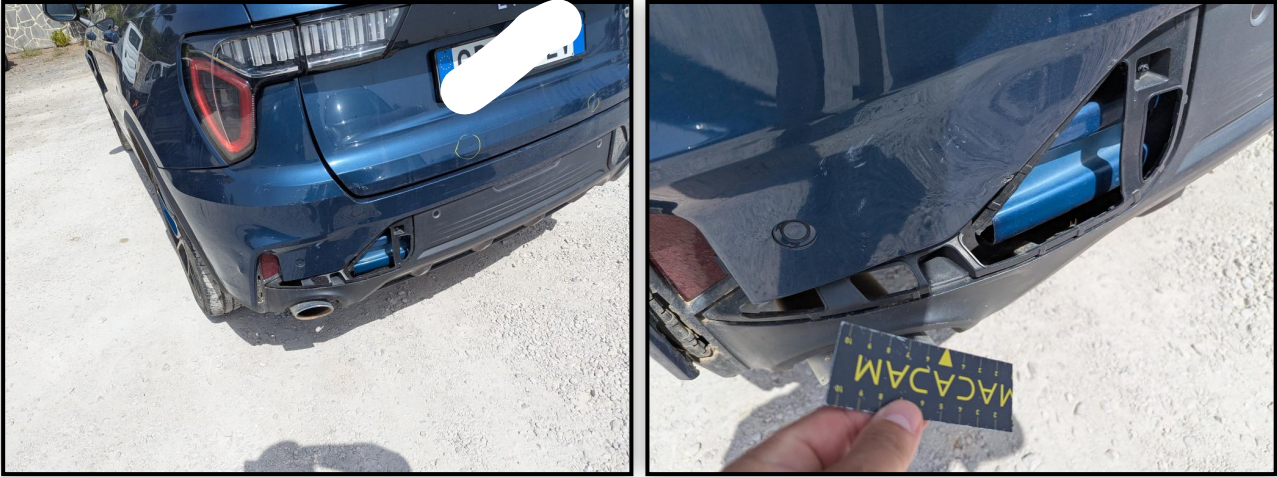
Paraurti post.

Graffiature  
Sostituire e dipingere  
Dietro/posteriore

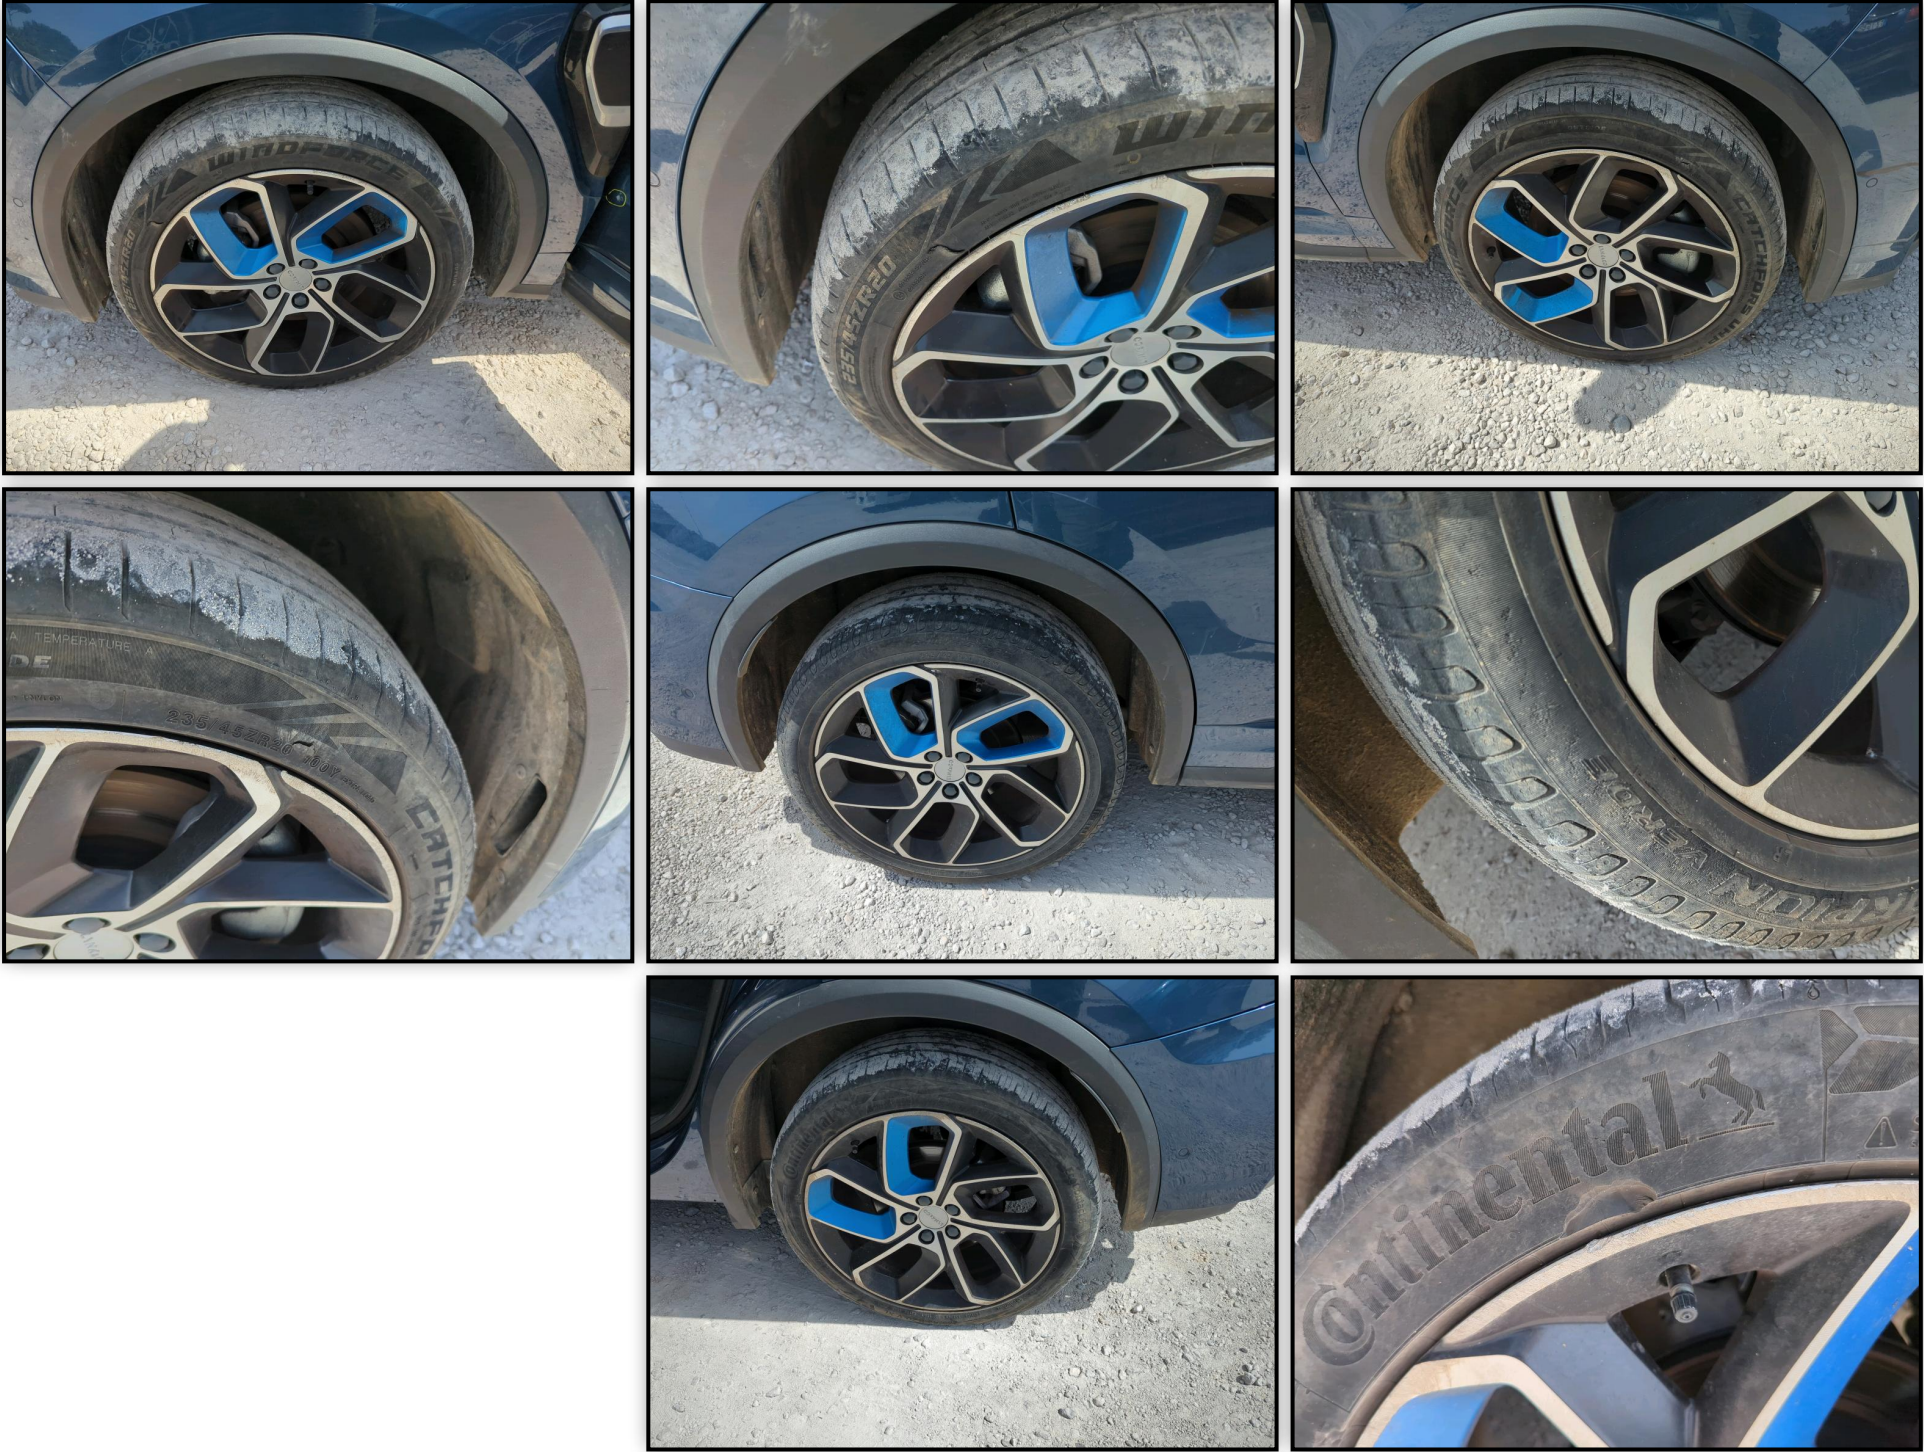
Pneumatici

Logoro \ usurato  
Sostituire  
Ruote

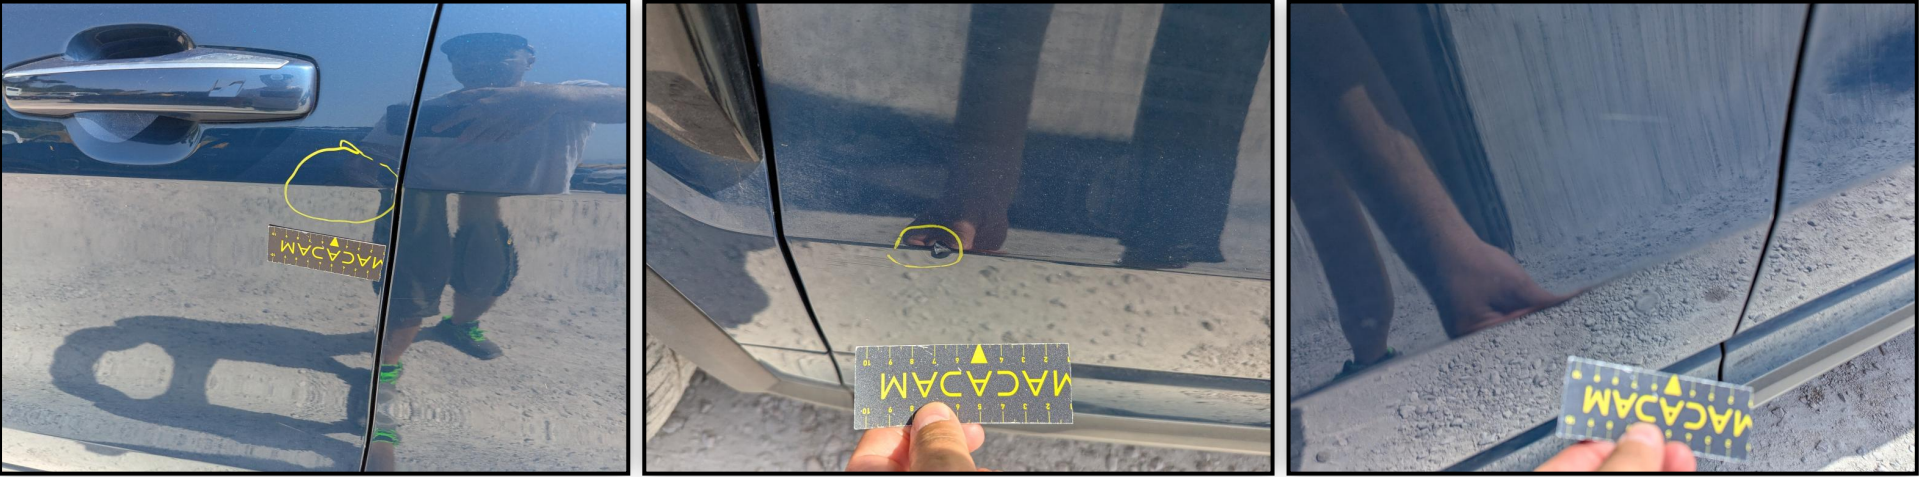
Porta ant. Sx

Ammaccatura e graffio  
Riparare e dipingere  
Sinistra

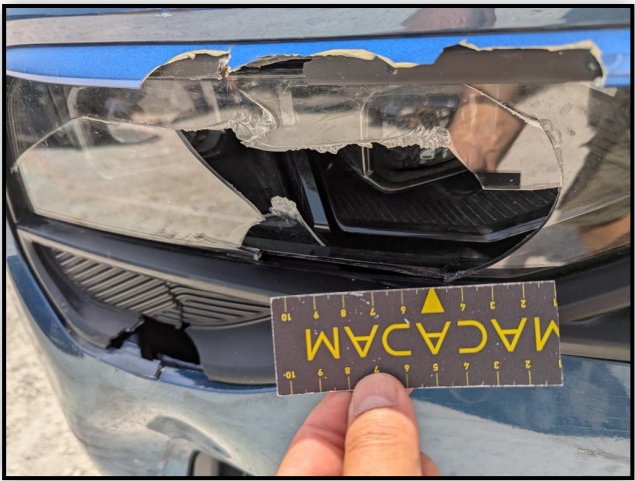
Proiettore Dx

Rotto  
Sostituire  
Davanti

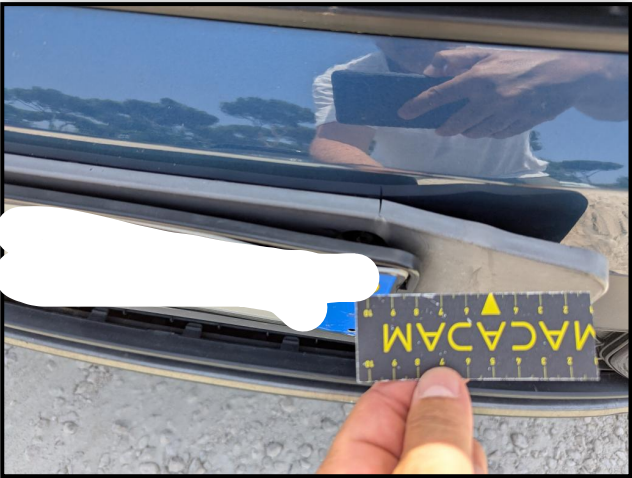
Targa anteriore

Deformato / Forzato  
Riparare / sostituire (somma forfettaria)  
Davanti
