Hersteller / Typ: Skoda Octavia Combi Style

Auftr.-Nr: 121845

VIN: TMBJJ8NX8PY121845

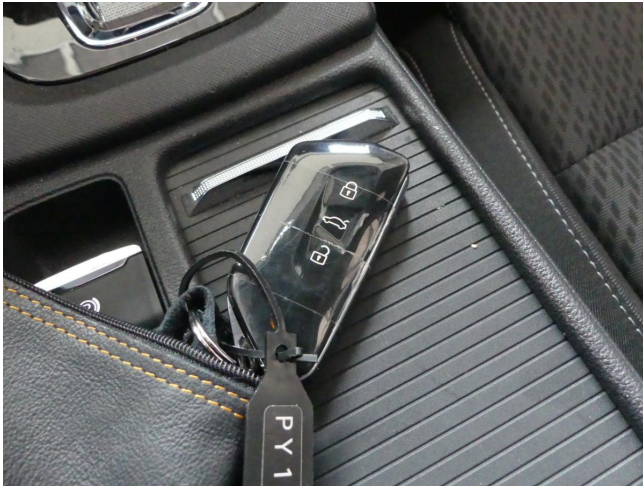
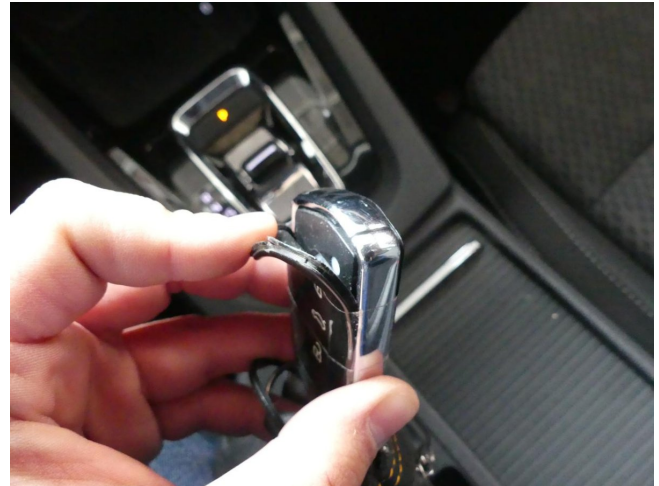
LNR	Beschreibung - Reparaturart	Reparaturkosten	Anteil	Minderwert
1.	Fahrzeugschlüssel - beschädigt - erneuern	316,00 €	100 %	316,00 €
2.	Karosserie - reparierter Vorschaden - Wertminderung	0,00 €	0 %	0,00 €
<b>Zwischensumme (Netto)</b>		<b>316,00 €</b>		<b>316,00 €</b>

Fahrzeugschlüssel - beschädigt - erneuern

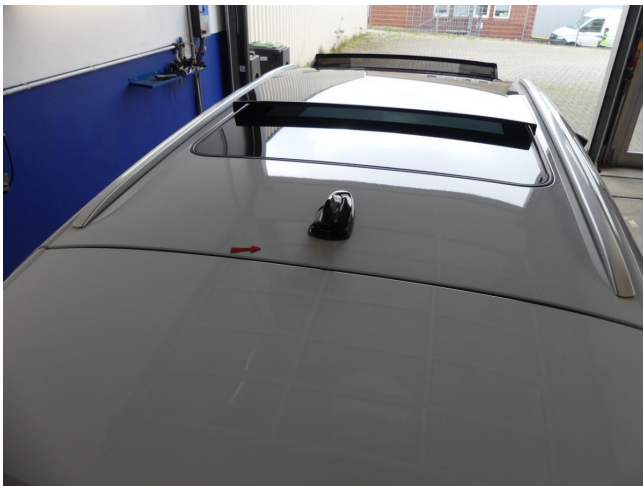
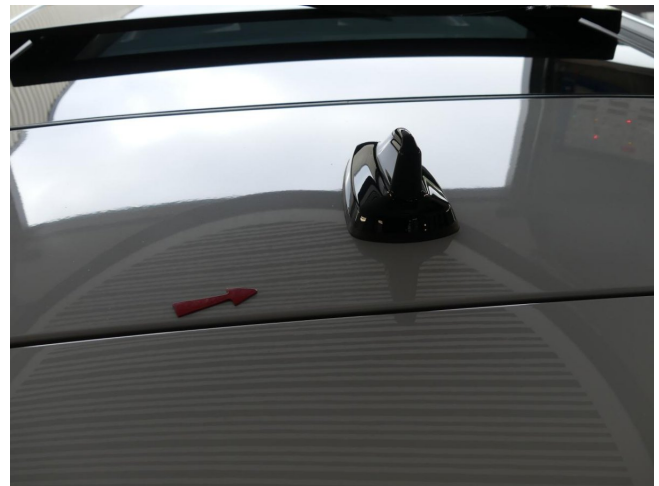
Dach - Delle - kein Abzug

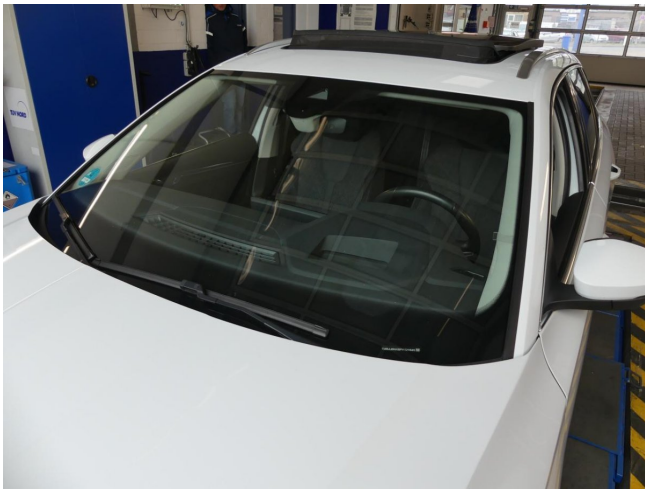
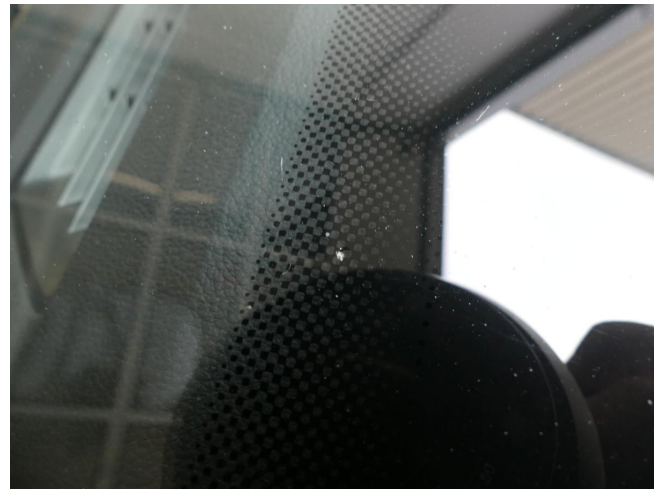
Windschutzscheibe - Gebrauchsspuren - kein Abzug

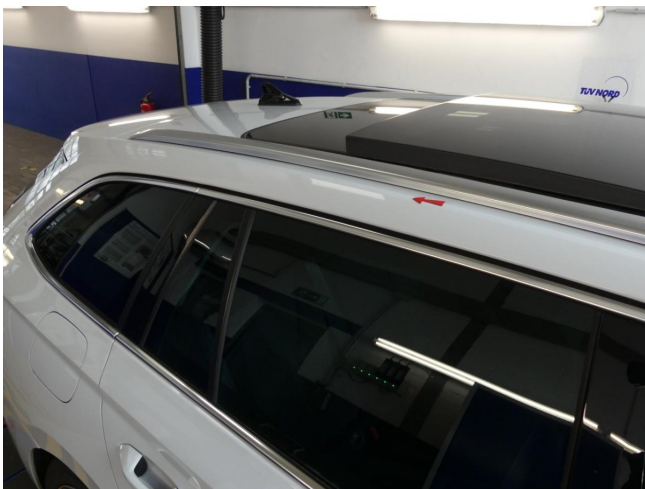
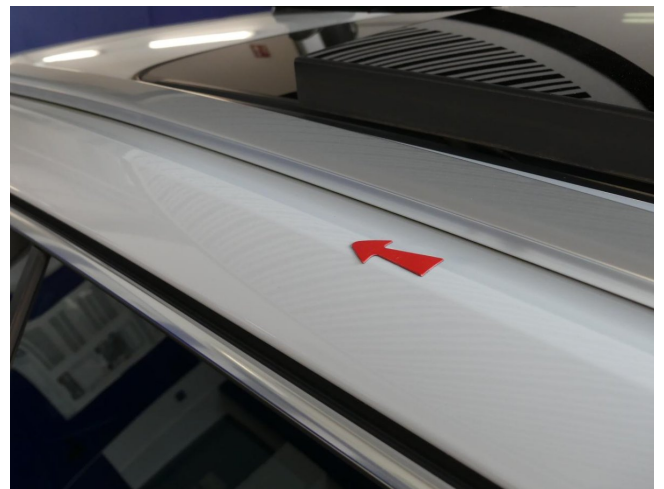
Dachholm rechts - Delle - kein Abzug

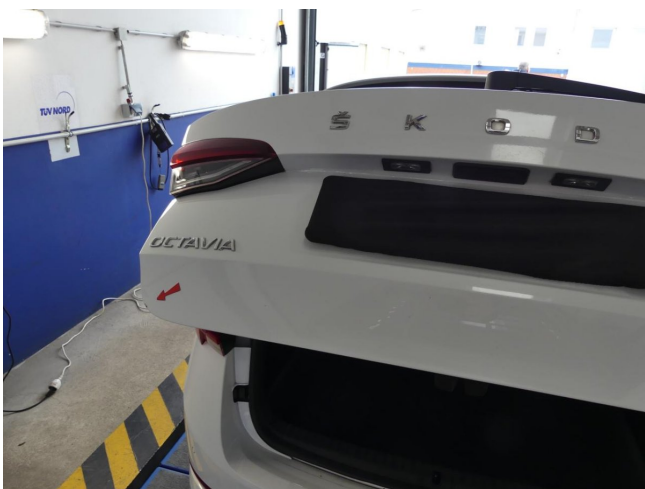
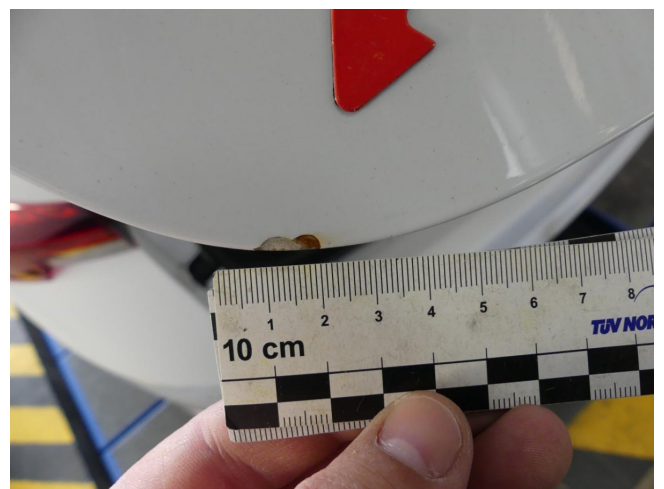
Heckklappe - Rost - entfernen und lackieren

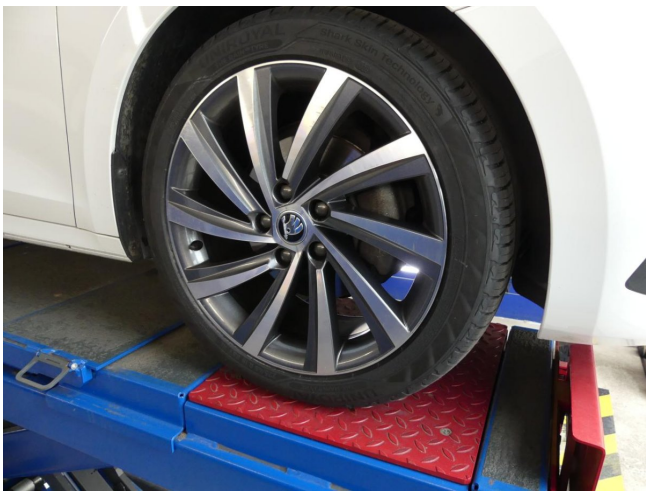
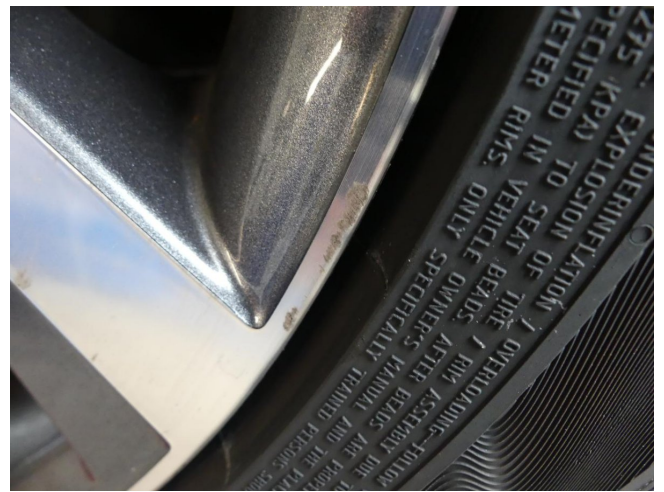
**Bemerkung zum optischen Zustand:**  
Das Fahrzeug weist dem Alter und der Laufleistung entsprechende Gebrauchsspuren auf.  
zu (1): leichte Kratzer;

Alufelge VR - Kratzer - Gebrauchsspur

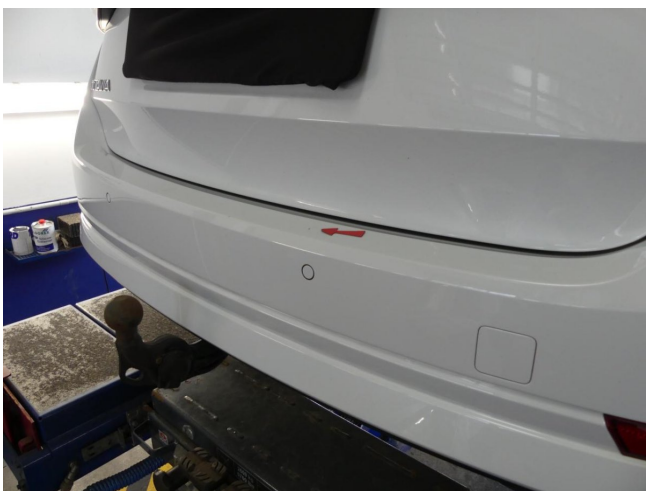
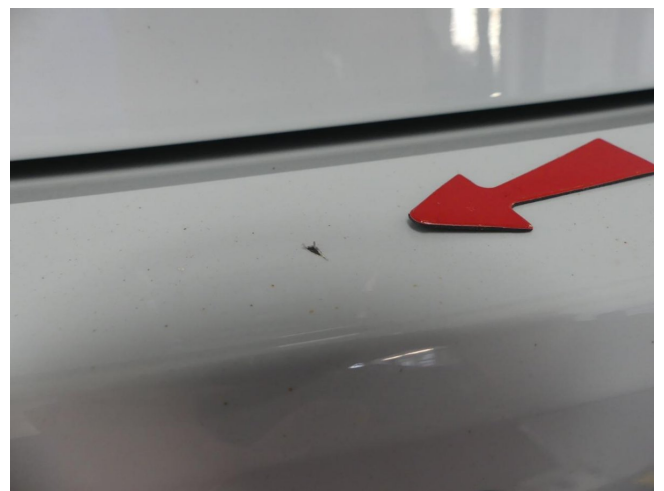
Stoßfänger hinten - zerkratzt - smart Repair

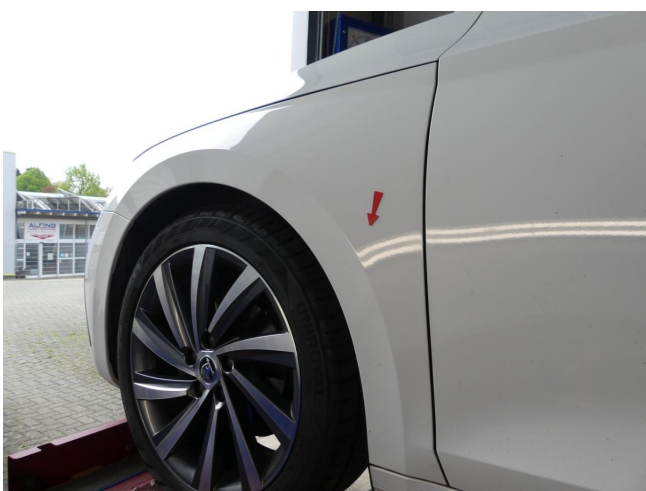
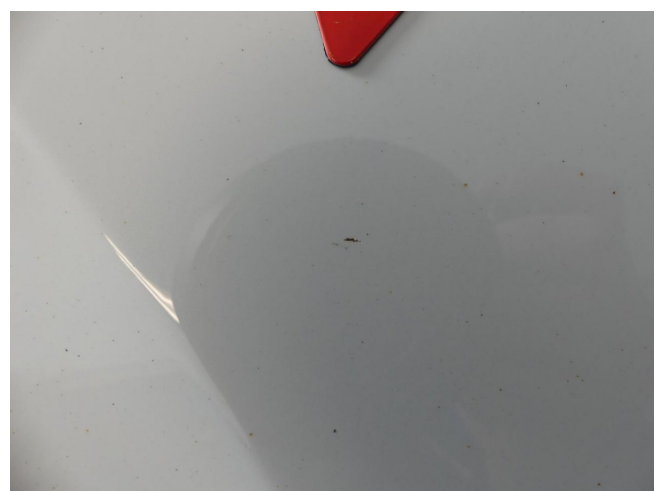
Kotflügel vorne links - Steinschlag-Gebrauchsspur

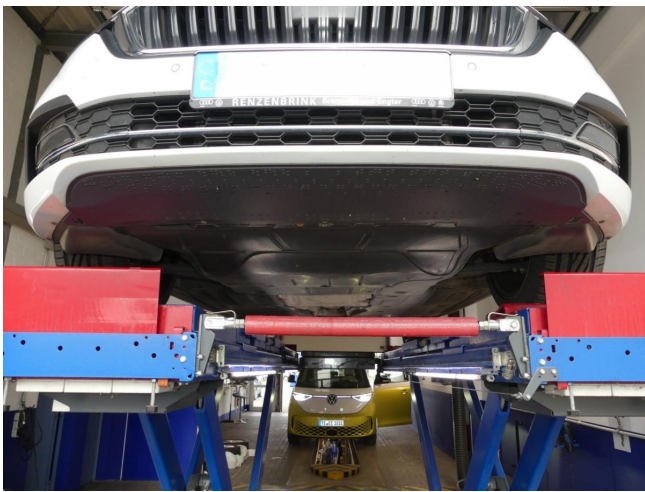
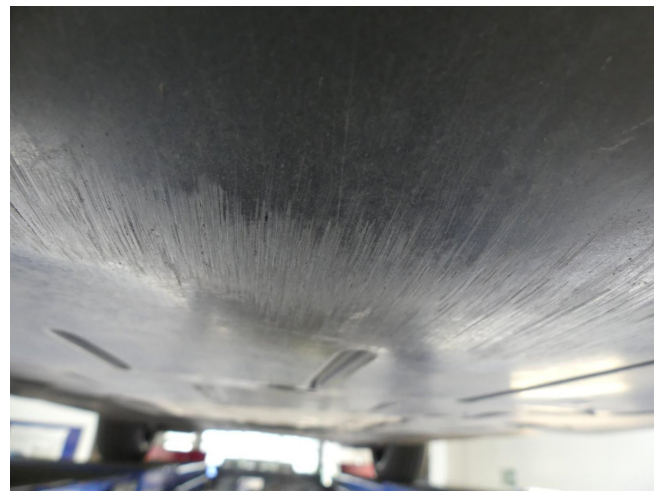
Unterboden - Kratzer - Gebrauchsspur

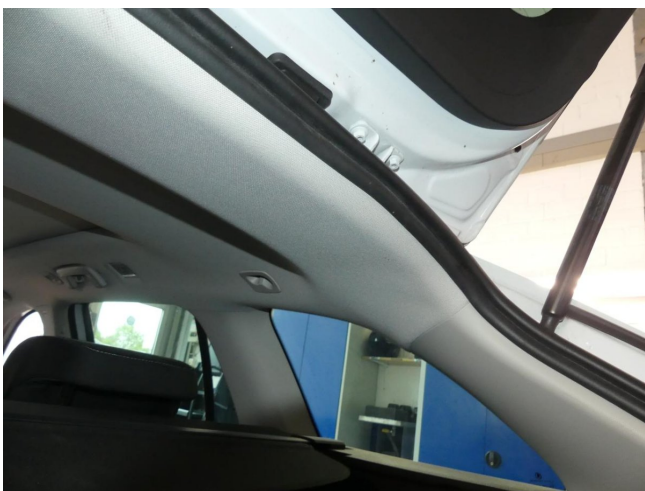
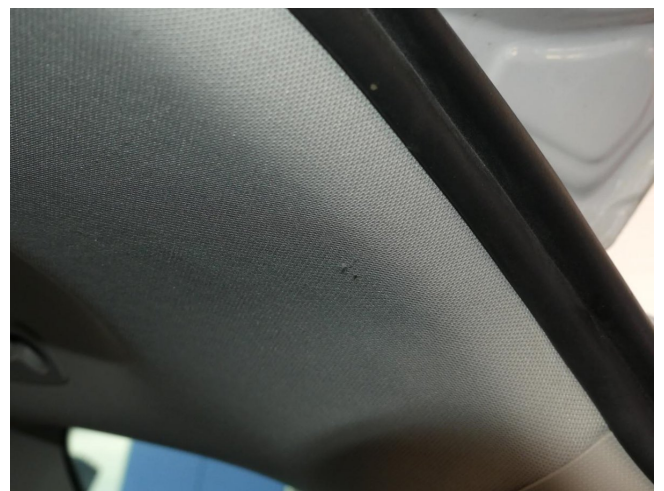
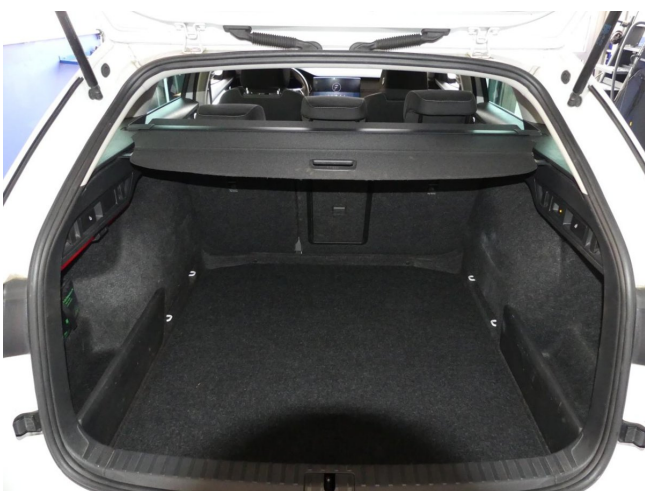
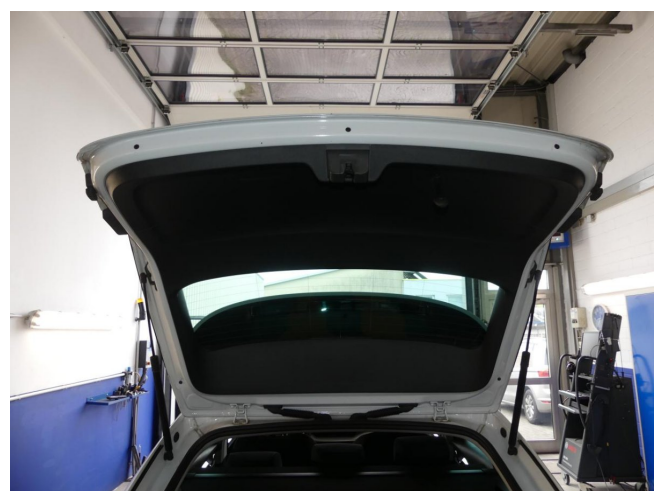
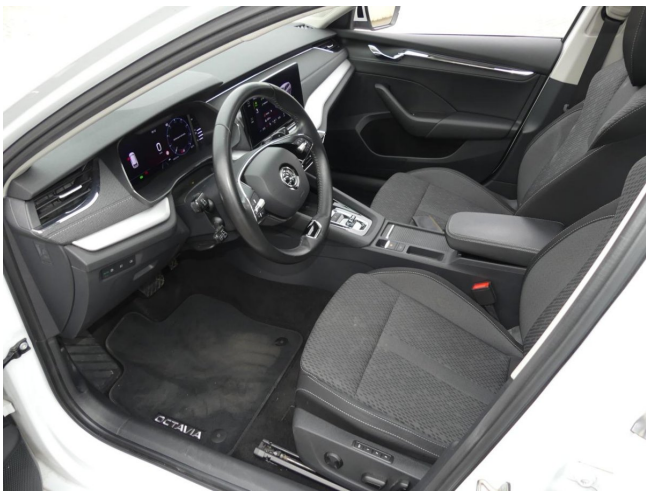
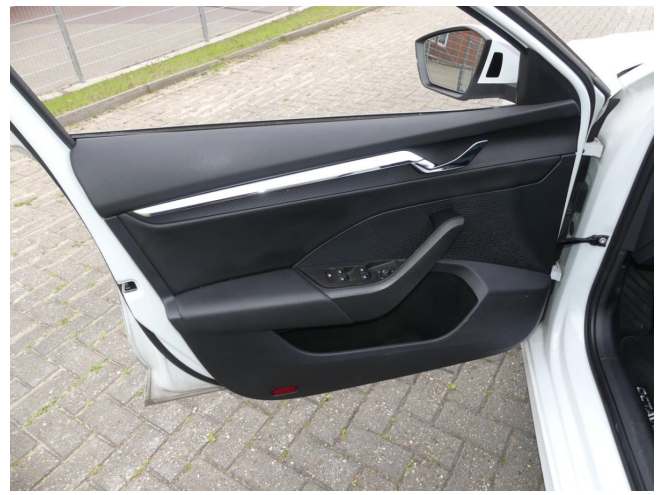
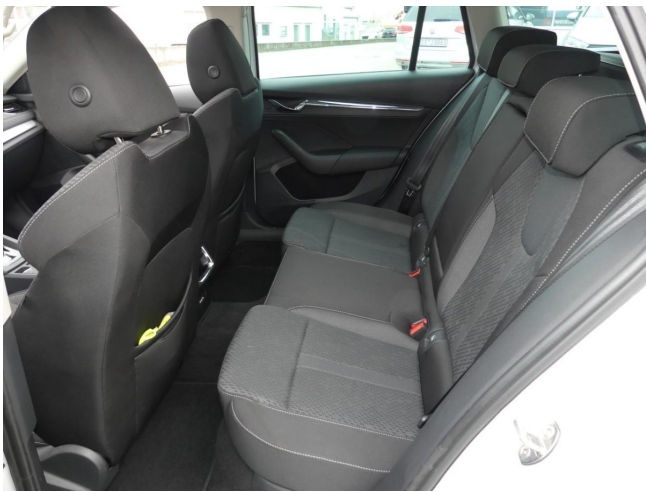
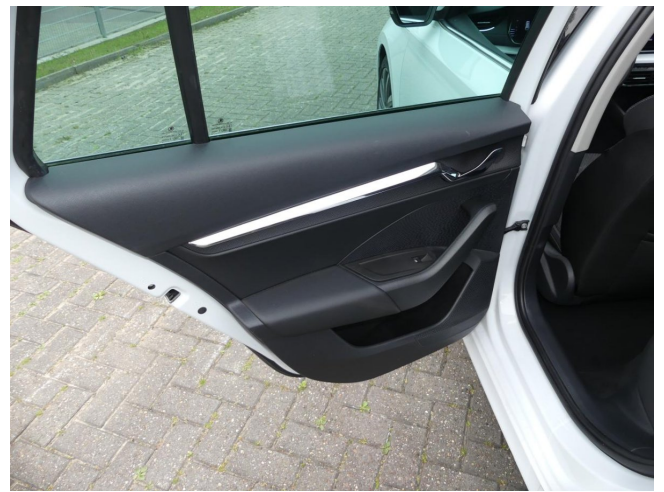
Fahrzeuginnenraum - Gebrauchsspuren - kein Abzug

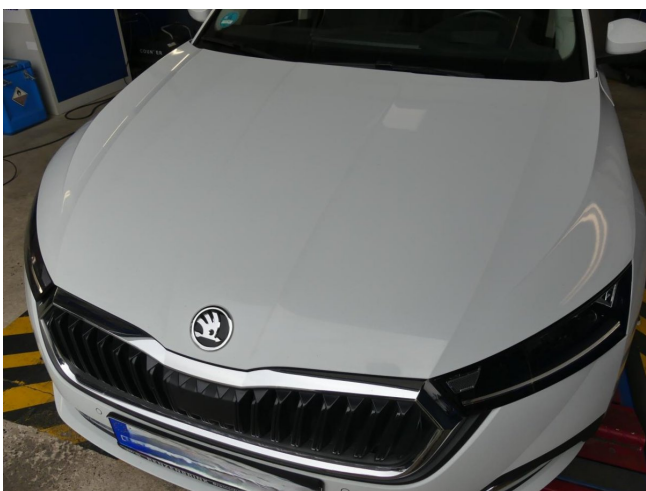
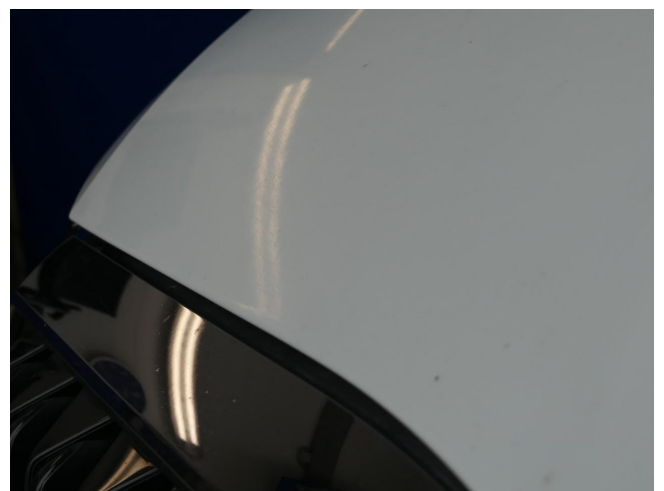
Motorhaube - Steinschlag-Gebrauchsspur

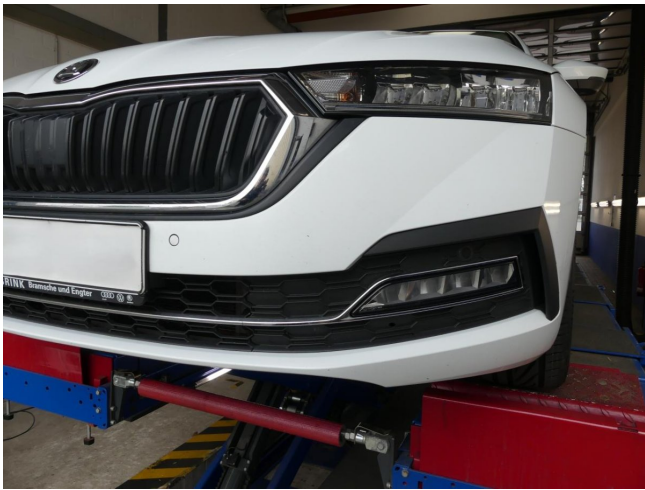
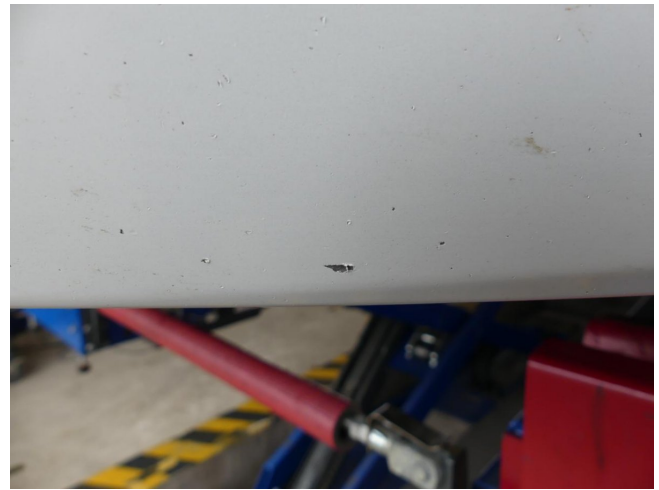
Stoßfänger vorne - Steinschlag-Gebrauchsspur

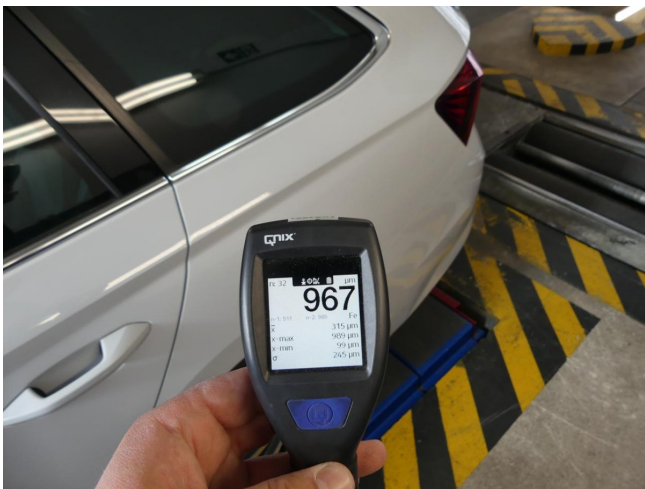
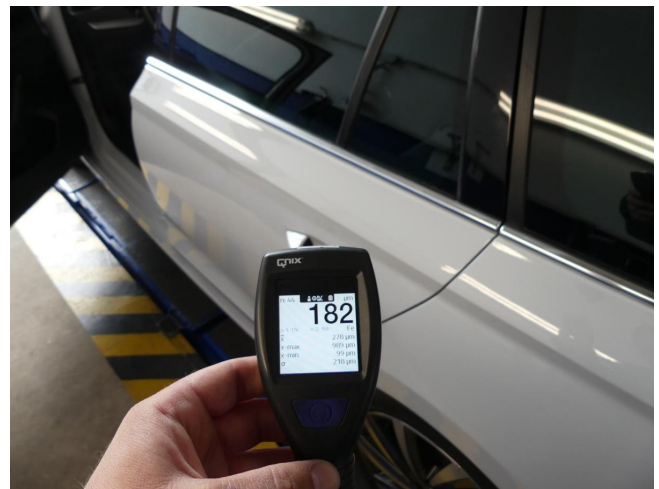
LNR	Beschreibung - Reparaturart	Schadenshöhe	Wertminderung
1.	(U) Nachlackierung -> Seitenwand hinten links, Tür hinten links: Instandsetzung & Nachla[...]	0,00 €	1.200,00 €
<b>Summe</b>		<b>0,00 €</b>	<b>1.200,00 €</b>

Karosserie - reparierter Vorschaden - Wertminderung
