# Zustandsbericht/Minderwertgutachten-Leasing

| Hersteller | VW | Typ / Verkaufsbez. | Tiguan 2.0 TDI SCR<br>4MOTION DSG URBAN<br>SPORT |
| Sitzplätze | 5 | Fahrzeug-Ident.-Nr. | WVGZZZ5NZNW529298 |

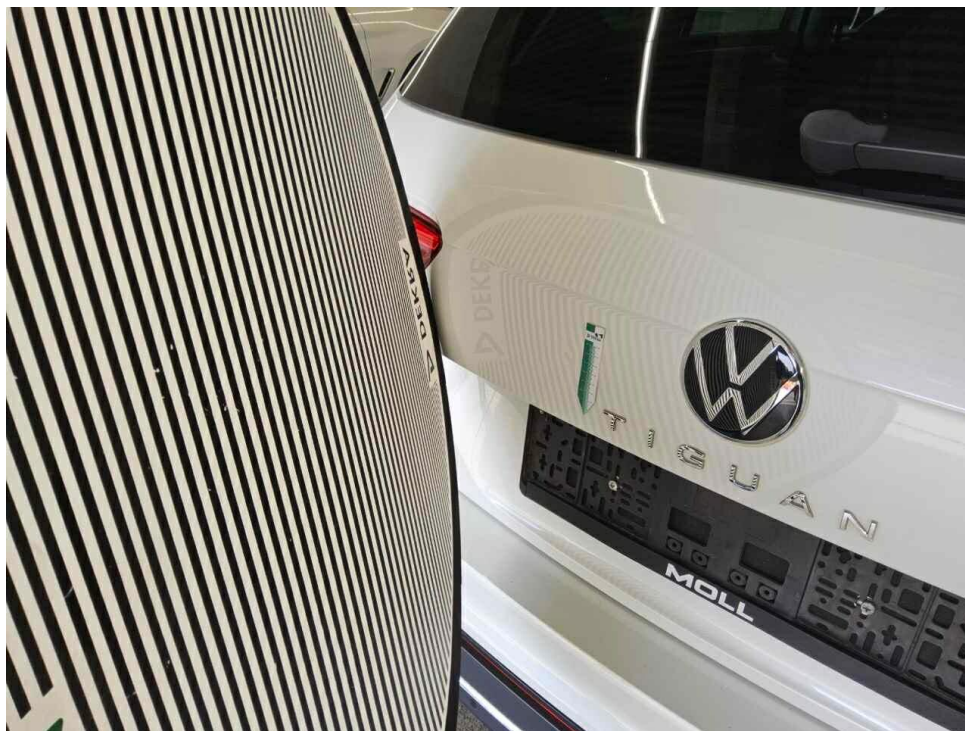
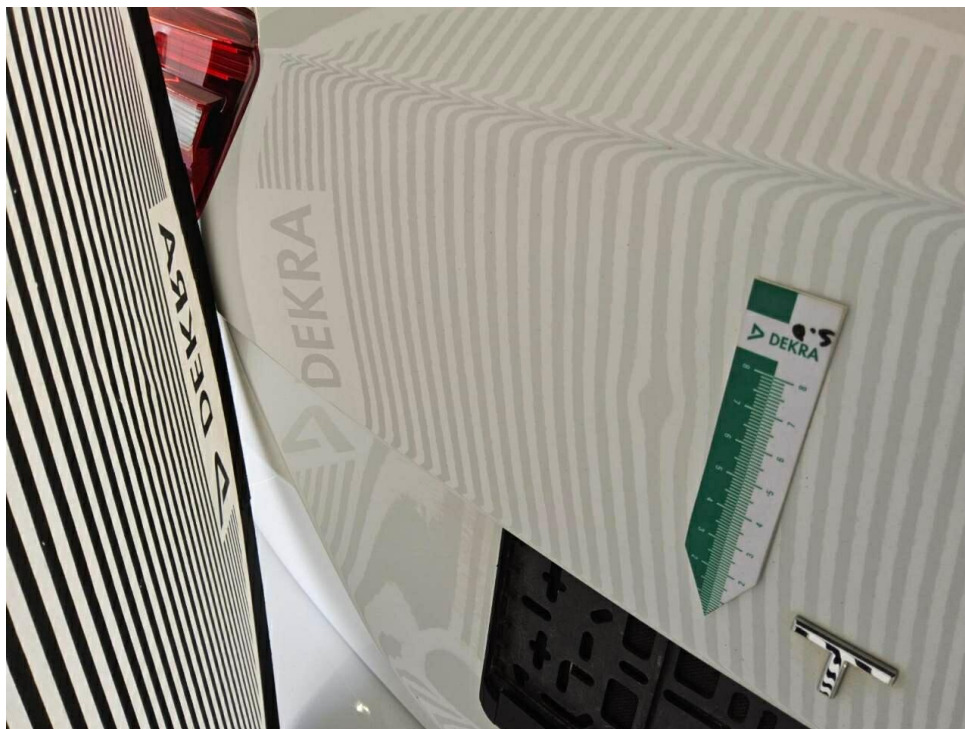
Bild 14 : Heckklappe, eingedellt, Gebrauchsspur

Bild 15 : Heckklappe, eingedellt, Gebrauchsspur

Stoßfänger hinten Lackierung, zerkratzt,  
Gebrauchsspur (Bild 16, 17)  
Heckklappe, eingedellt, Gebrauchsspur (Bild 14, 15)  
Stoßfänger vorne Lackierung, Steinschlag,  
Gebrauchsspur (Bild 18, 19)

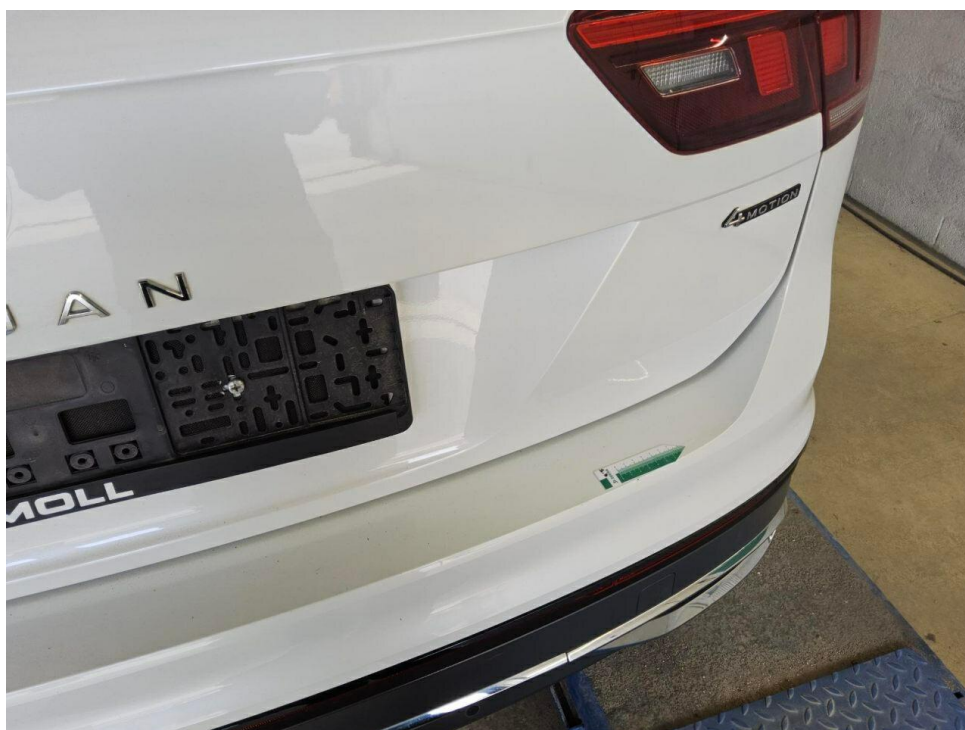
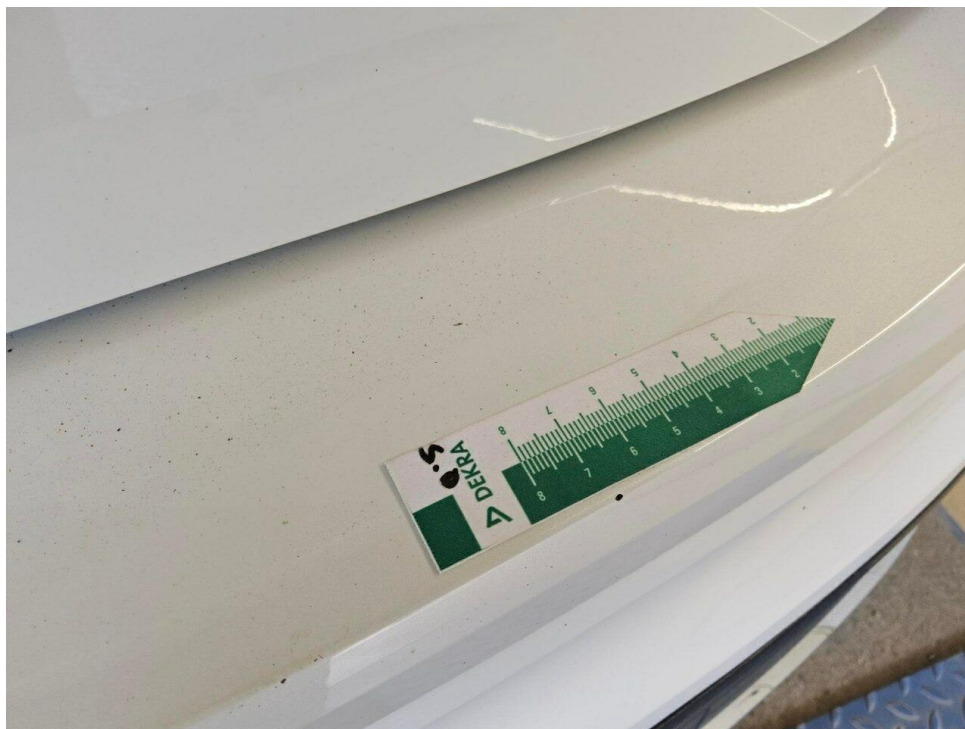
Bild 16 : Stoßfänger hinten Lackierung, zerkratzt, Gebrauchsspur

Bild 17 : Stoßfänger hinten Lackierung, zerkratzt, Gebrauchsspur

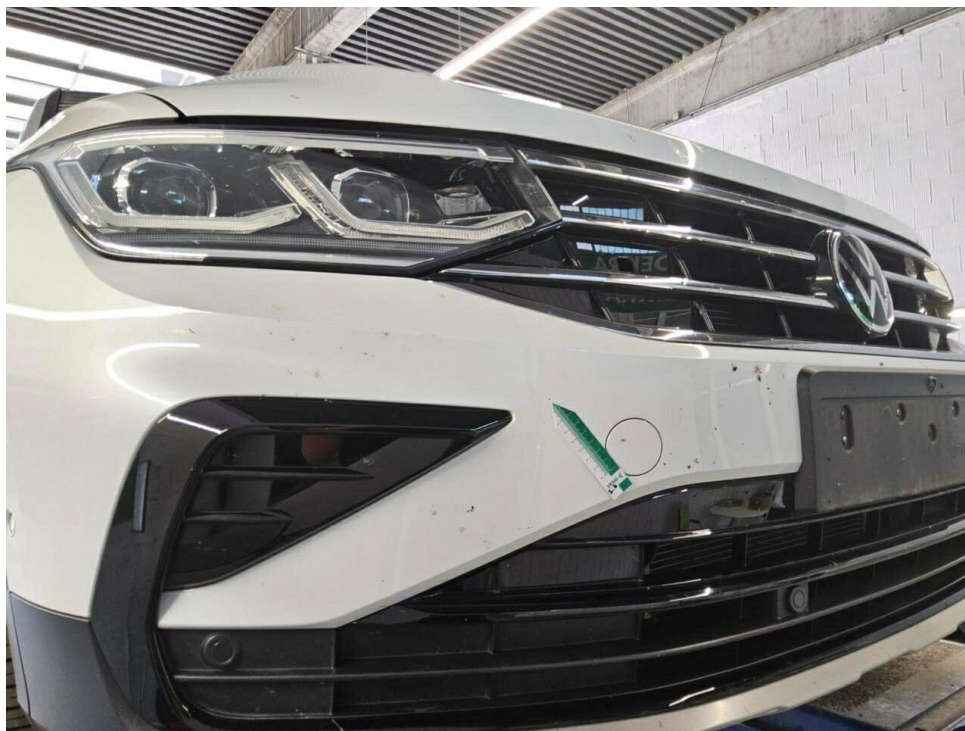
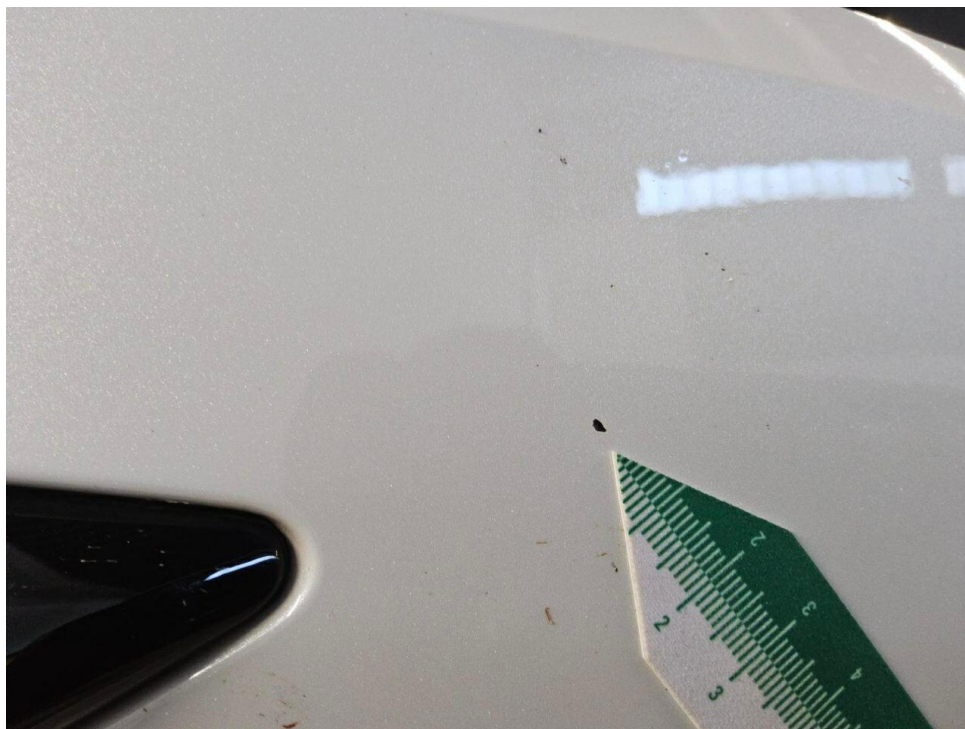
Bild 18 : Stoßfänger vorne Lackierung, Steinschlag, Gebrauchsspur

Bild 19 : Stoßfänger vorne Lackierung, Steinschlag, Gebrauchsspur

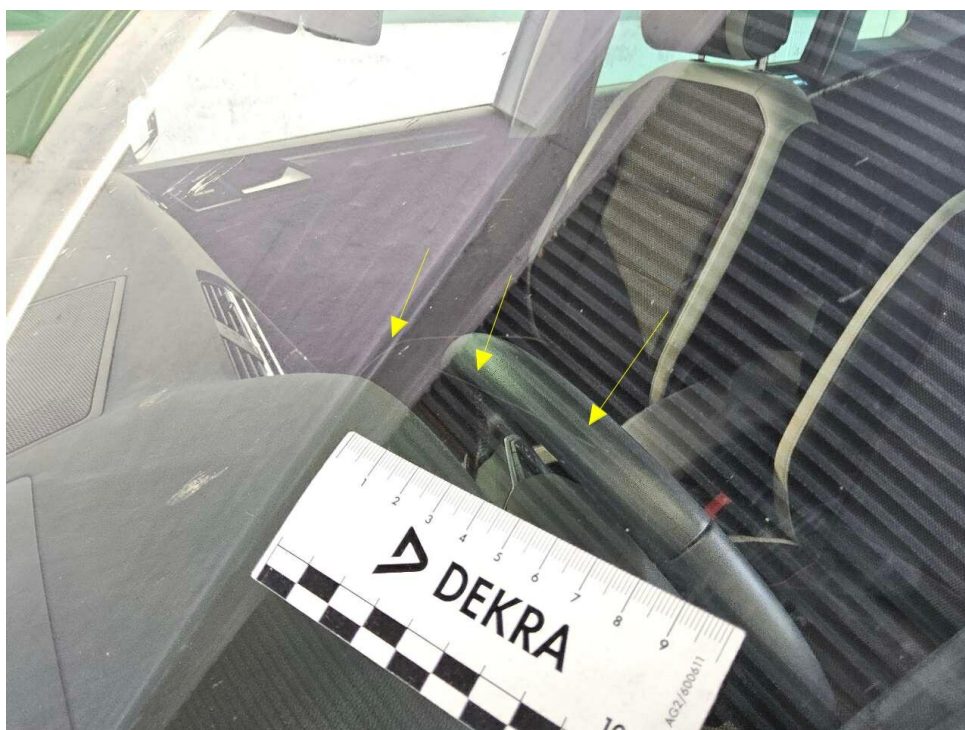
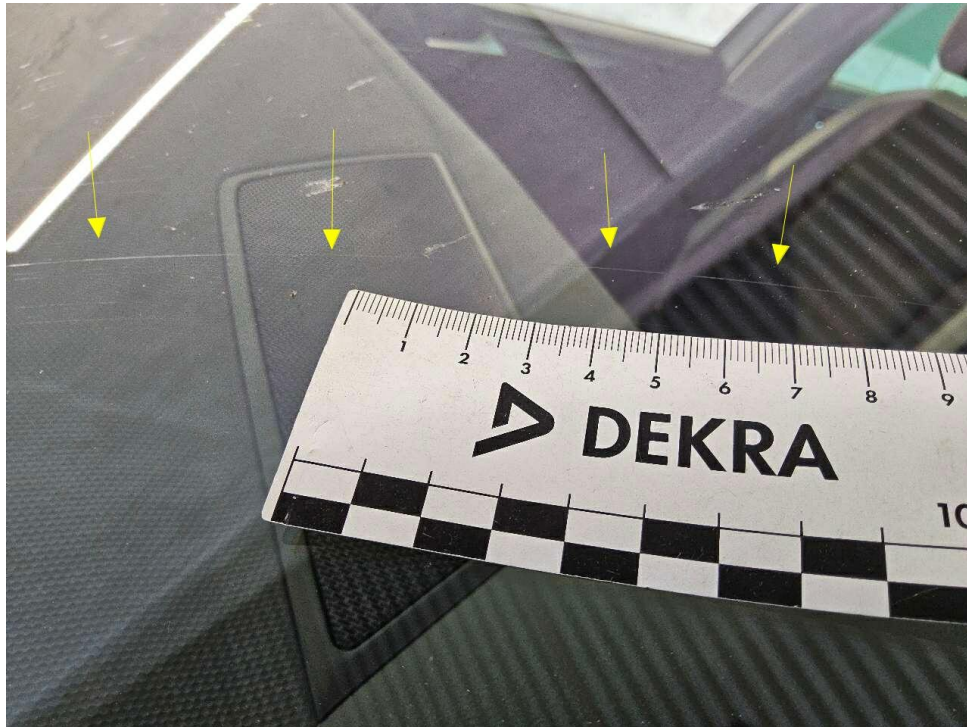
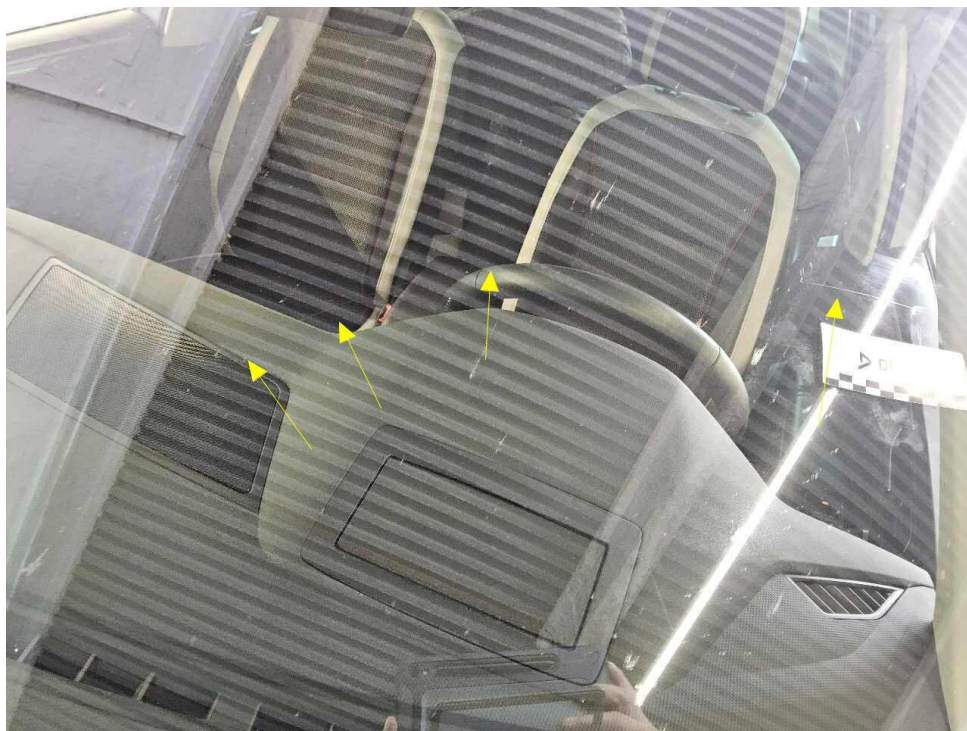
Bild 20 : Frontscheibe zerkratzt

Bild 21 : Frontscheibe zerkratzt

Bild 22 : Frontscheibe zerkratzt

1. Frontscheibe zerkratzt, erneuern (Bild 20, 21, 22)
