Zustandsbericht

Protokollnummer: 45457310
Auftrags-Nr / Referenz: 18115210
Besichtigungsdatum: 29.04.2026

Hersteller / Modell	CUPRA Formentor 1.5 TSI DSG		
Kennzeichen	EG-S 1922	Fahrgestellnummer	VSSZZZKM7RR056736
Erstzulassung	25.03.2024	Laufleistung (abgelesen)	18.816 km
HSN/TSN	7593 / ARC 00165	Kraftstoffart / Zylinder	Benzin / 4
Fahrzeugart	Geländewagen	Antriebsart	Frontantrieb
Schadstoffklasse	EURO6;WLTP;AP;PI/CI; M, N...	Getriebe / Anzahl Gänge	Automatik
Farbe	Magnetic Tech	Besichtigungszustand	bedingt: Zugang
Leistung / Hubraum	110 kW / 1.498 ccm	Nächste HU	03/2027
Wartungsheft / Nachweis	digitaler Nachweis / vollständig	Restlauf bis Service	484 Tag(e)
Letzte Wartung		Polsterart	Stoff/Leder Kombination
Vorschaden	Keine Feststellbar	Polsterfarbe	Schwarz
Nachlackierung	Keine Feststellbar	zul. Gesamtgewicht	1.980 kg
Dokumente	ZB I vorhanden (Kopie)	Anzahl Halter	1
Schlüssel soll/ist	2/2	Anzahl Sitze / Türen	5 / 5
Vertragsnummer	18115210	Re-Import	Nein

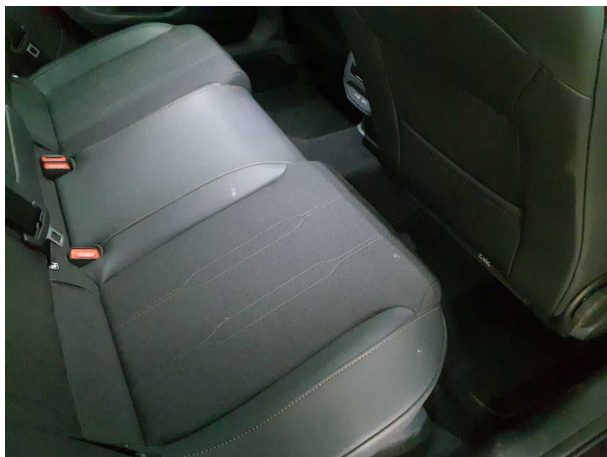
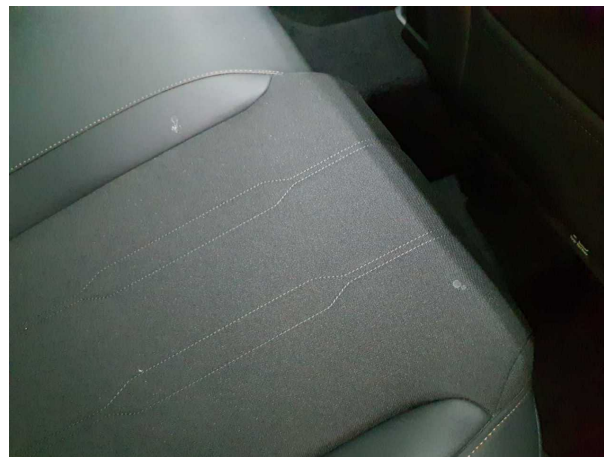
Nr.	Bauteilgruppe	Beschreibung
1	Sitz hinten	Sitzbezug - verschmutzt - reinigen
2	Tür hinten links	Türkante - Kratzer - Smart Repair
3	Rad/Reifen	Leichtmetallfelge hinten rechts - Kratzer - Wertminderung
4	Seitenwand links	Seitenwand - Kratzer - Smart Repair

Beschädigung #1: Sitz hinten: Sitzbezug - verschmutzt - reinigen

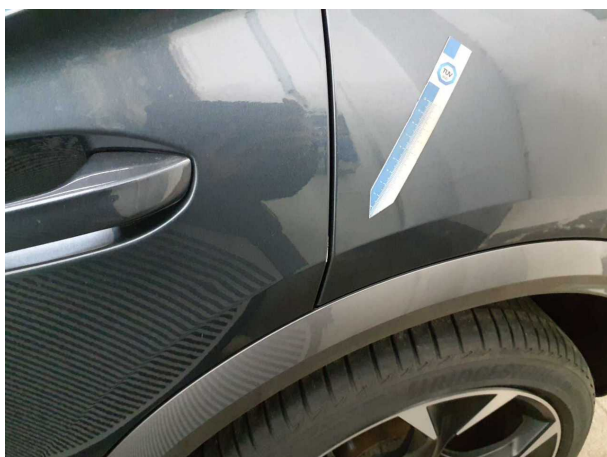
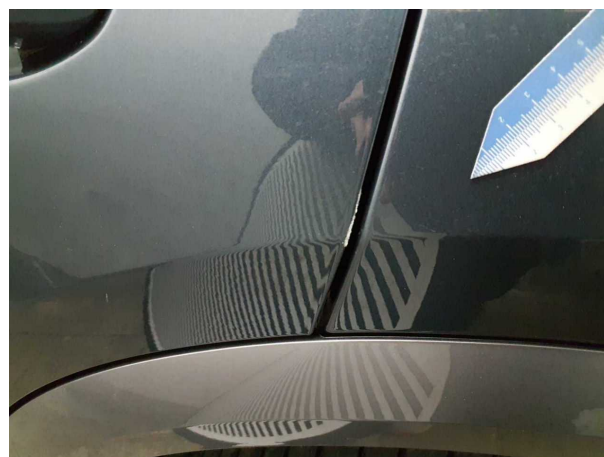
Beschädigung #2: Tür hinten links: Türkante - Kratzer - Smart Repair

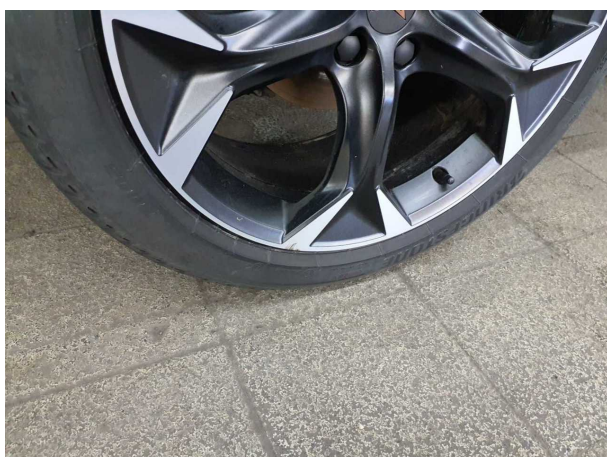
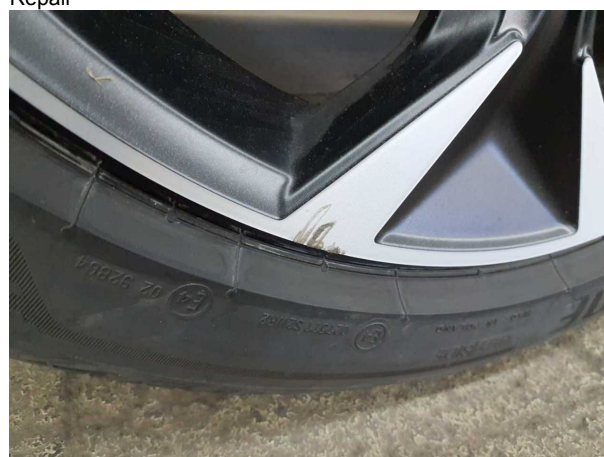
Beschädigung #3: Rad/Reifen: Leichtmetallfelge hinten rechts - Kratzer - Wertminderung

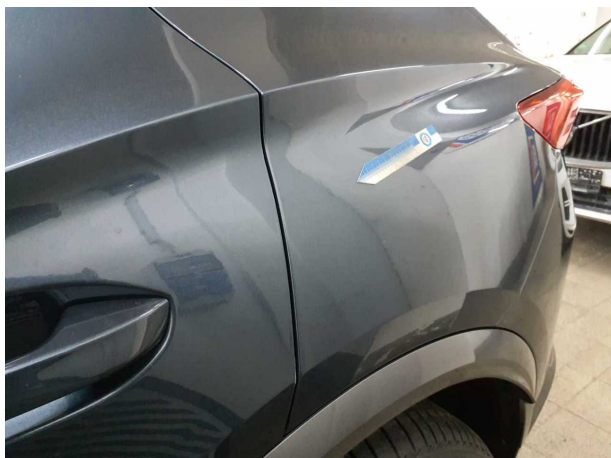
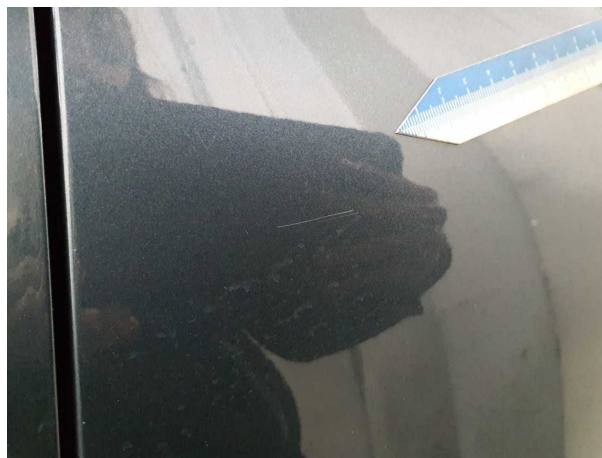
Beschädigung #4: Seitenwand links: Seitenwand - Kratzer - Smart Repair
