Minderwertgutachten

Kunde :	Allane SE HCBE	Vertragsnummer :	13021172
Berichtsnummer :	0000000922672-DE966	Referenznummer:	31189364
Amtl. Kennzeichen :	MK-BW 218E

Hyundai Santa Fe (TM)(10.2020->) Prime Plug-In Hybrid 4WD

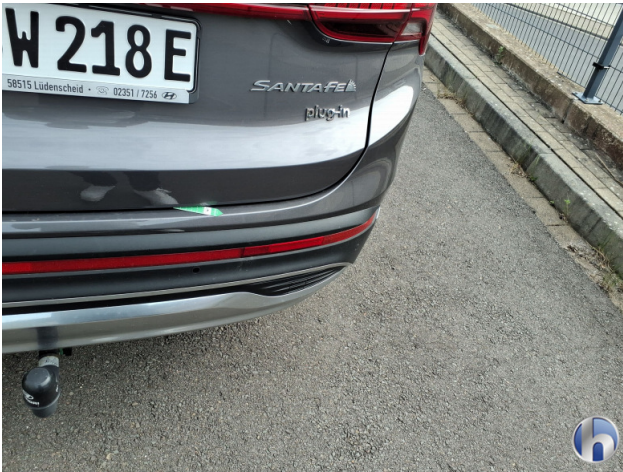
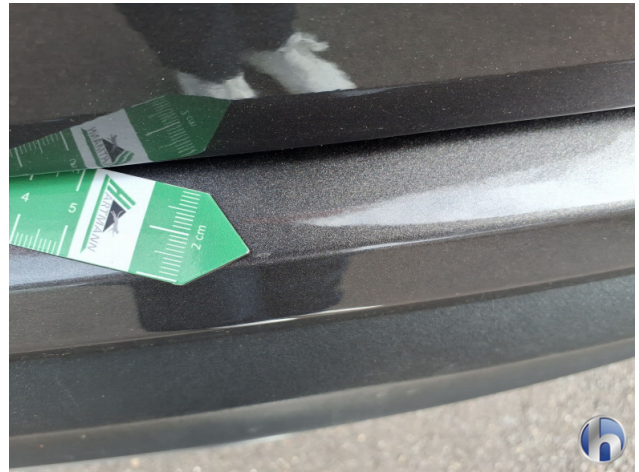
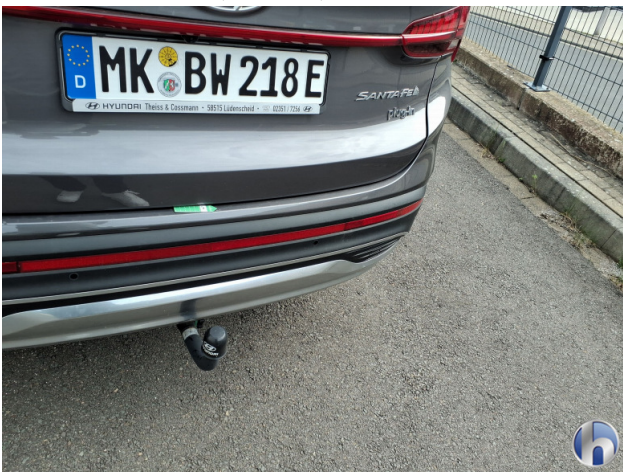
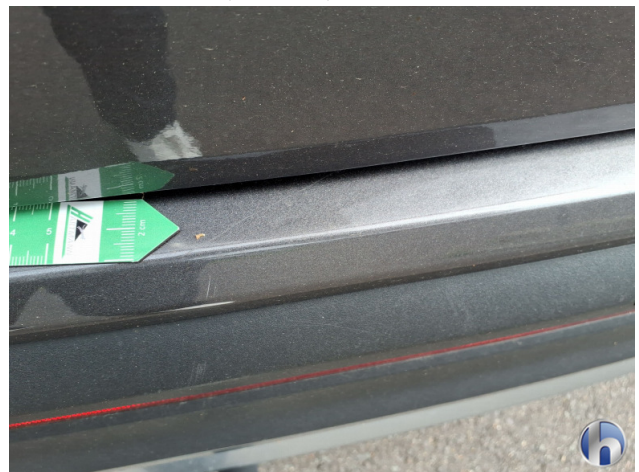
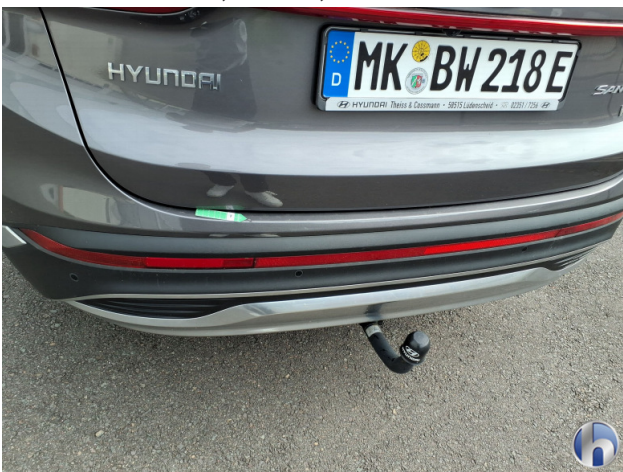
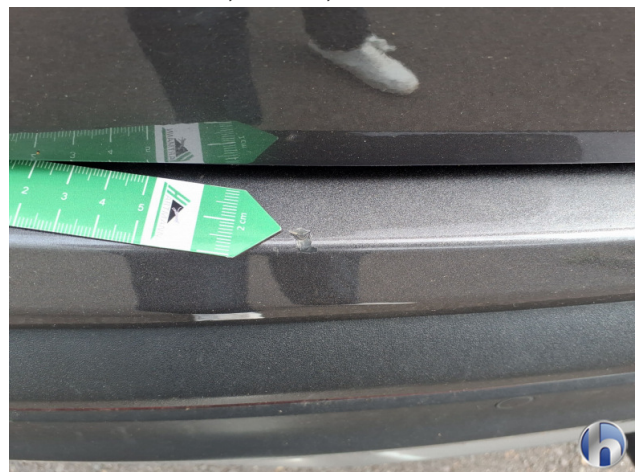
Karosserie außen	Bauteil	Schaden	Rep.-Art	Rep.-Höhe	Berechnung	Minderwert
1.	Stoßfänger Hinten	Kratzer	Lackieren	447,00 €	Anteilig	268,20 €
2.	Tür Hinten - Links	Verdellt	Sanft Instandsetzen	85,00 €	Voll	85,00 €

1. Stoßfänger Hinten
Kratzer - Lackieren 447,00 € / 268,20 €

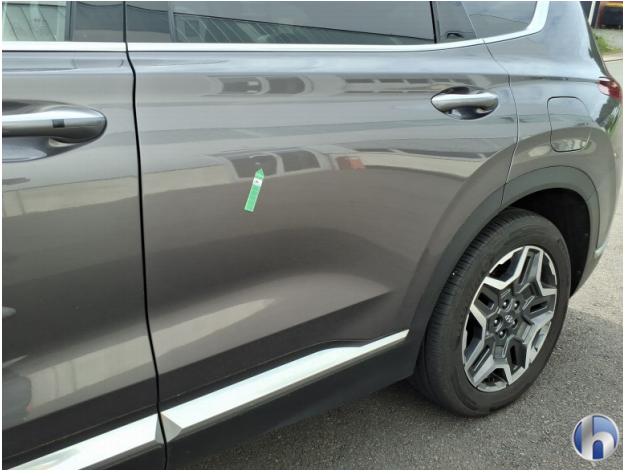
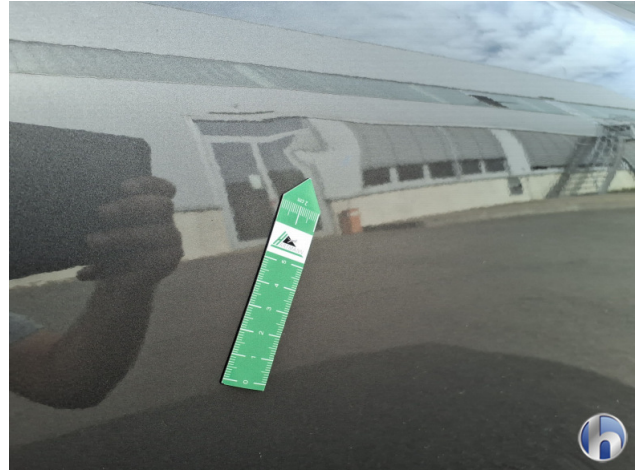
2. Tür Hinten - Links

Verdellt - Sanft Instandsetzen 85,00 € / 85,00 €

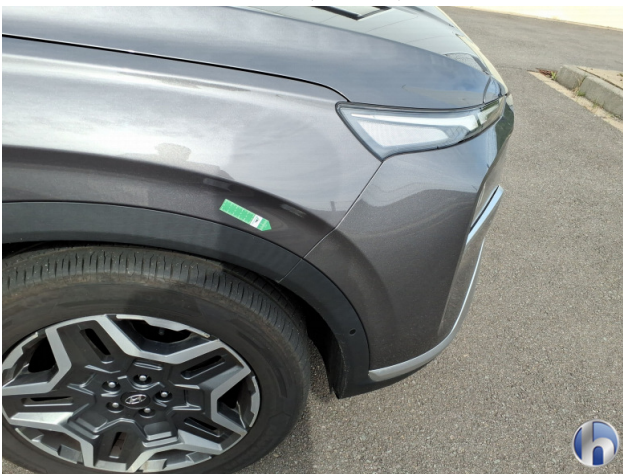
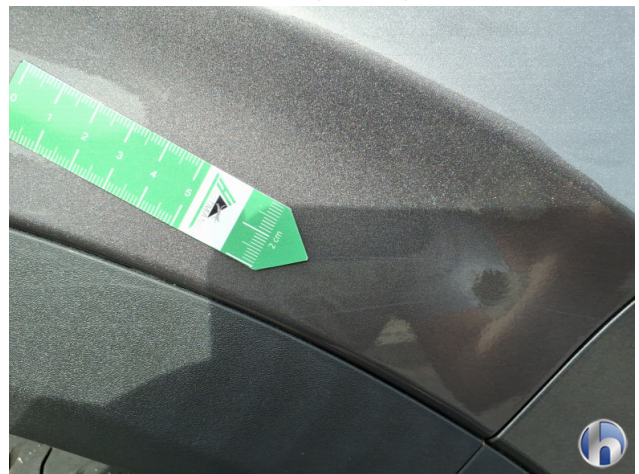
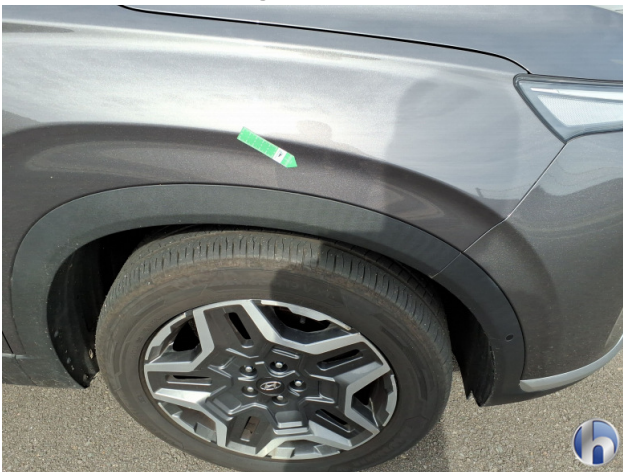
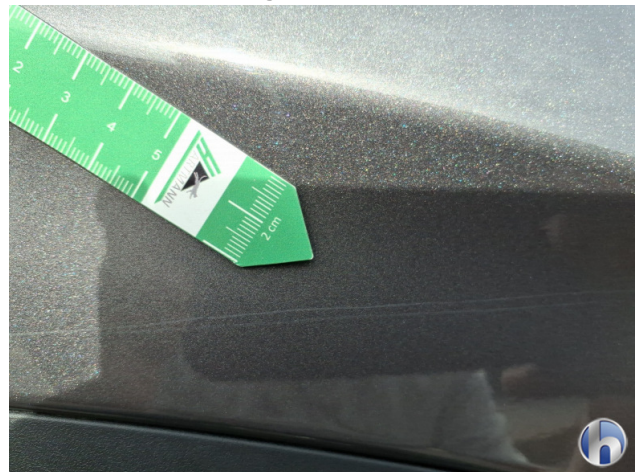
3. Kotflügel Vorne - Rechts

Oberflächenkratzer - Auslegen / Polieren 0,00 € / 0,00 €

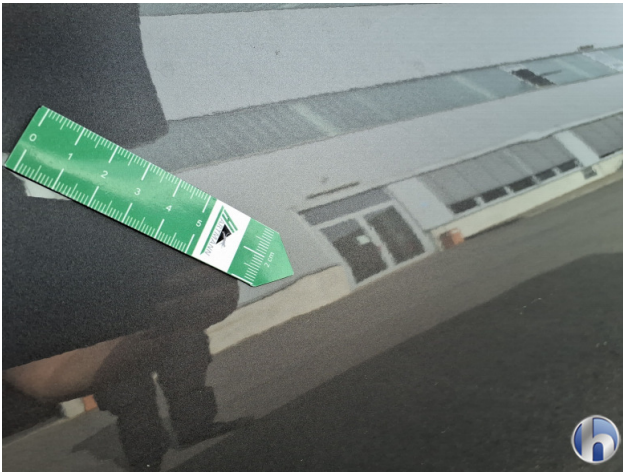
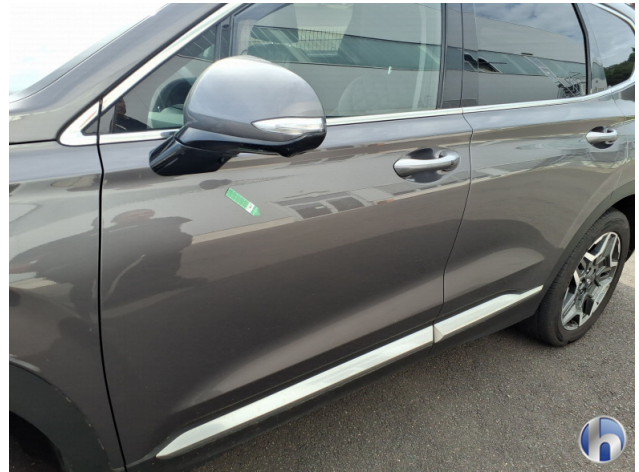
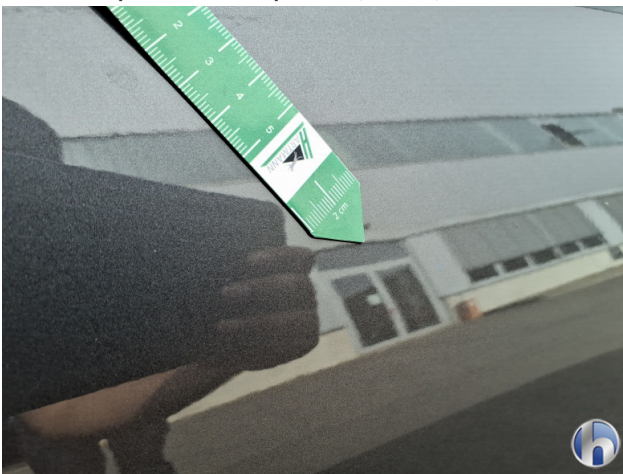
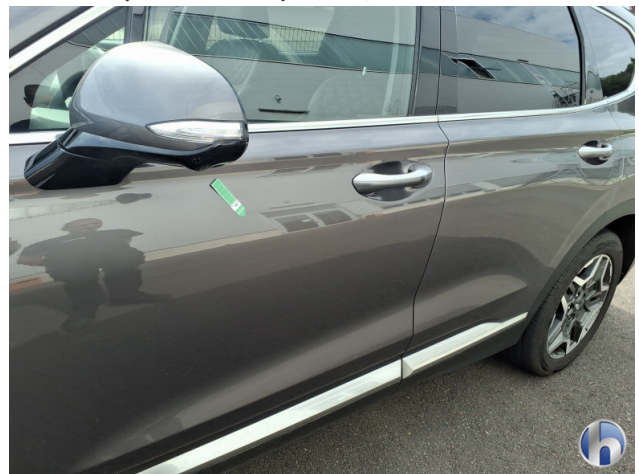
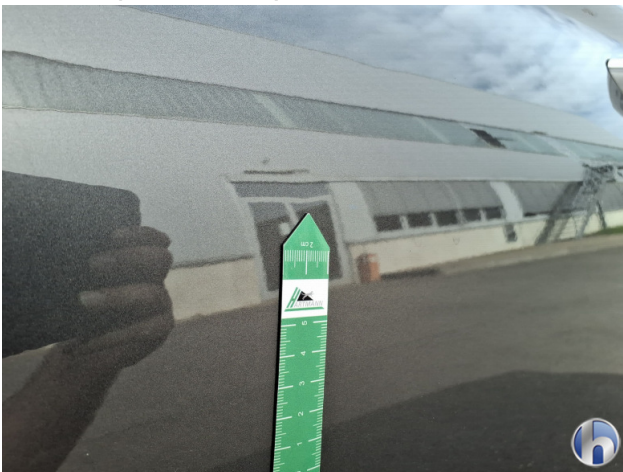
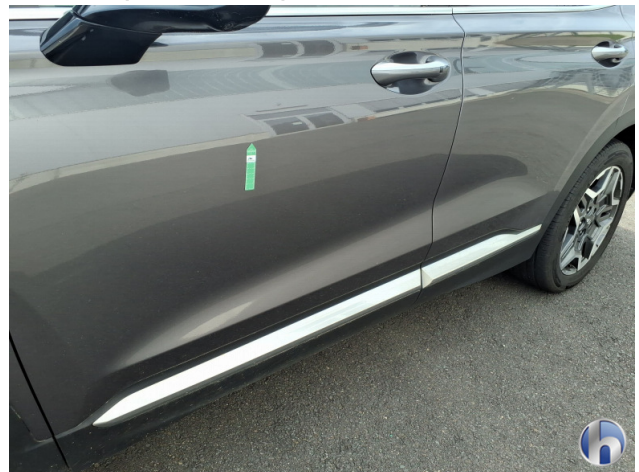
4. Tür Vorne - Links
Gebrauchsspuren - Ohne Reparatur 0,00 € / 0,00 €

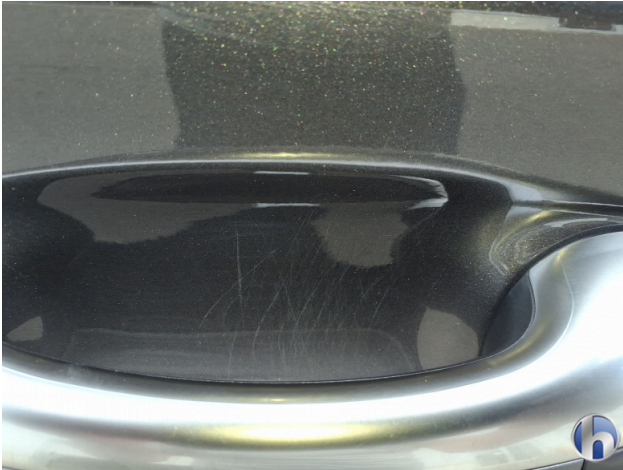
5. Tür Vorne - Links
Kratzer - Smart Repair 120,00 € / 120,00 €

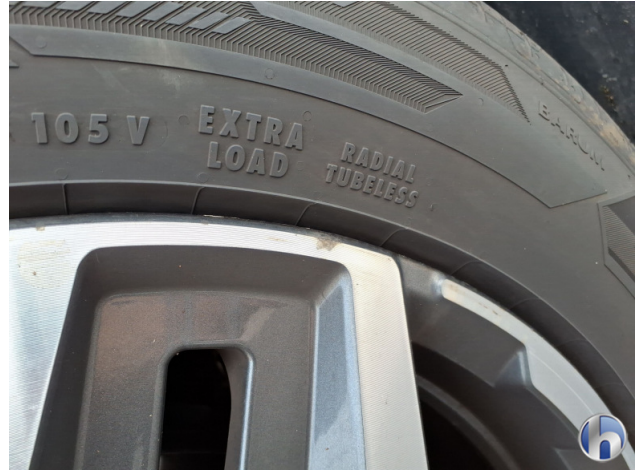
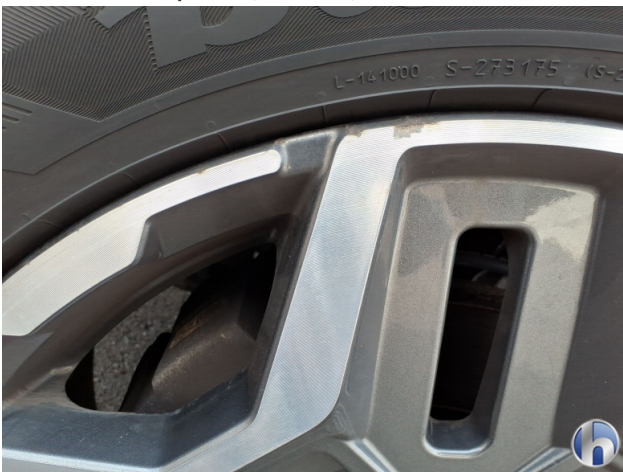
6. Felge Vorne - Links
Kratzer - Smart Repair 100,00 € / 100,00 €

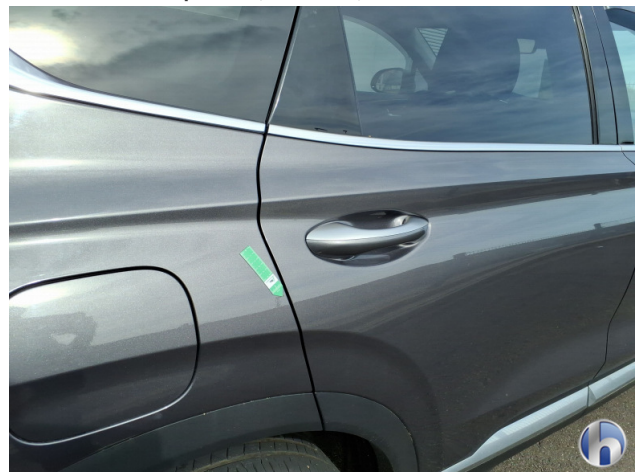
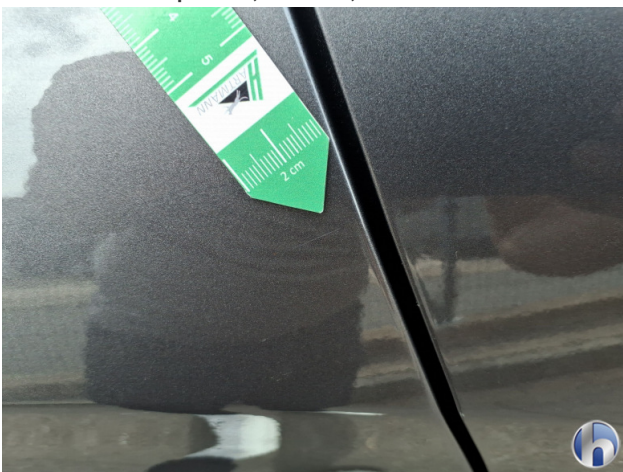
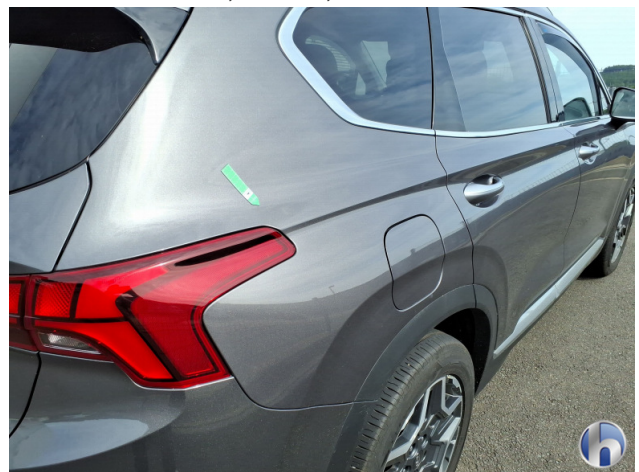
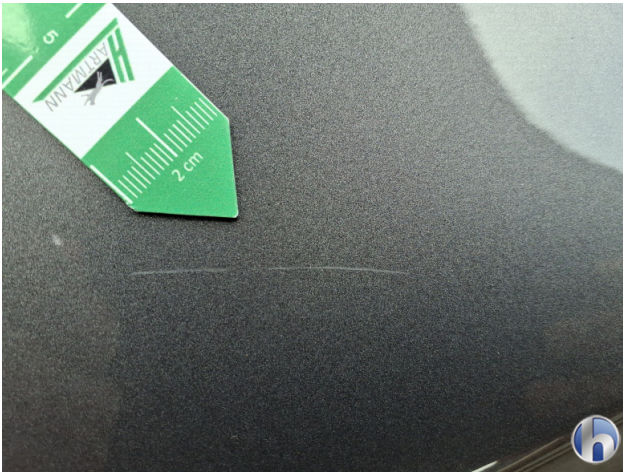
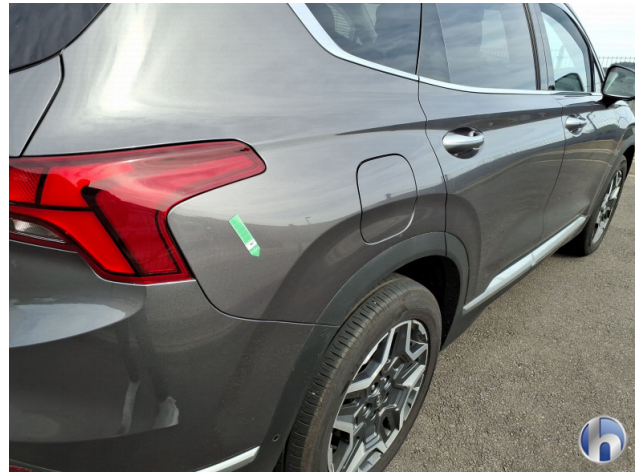
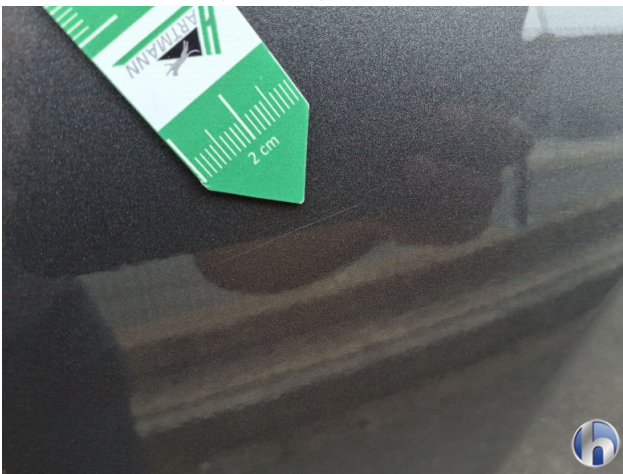
7. Seitenwand - Hinten - Rechts
Kratzer - Lackieren 518,00 € / 310,80 €

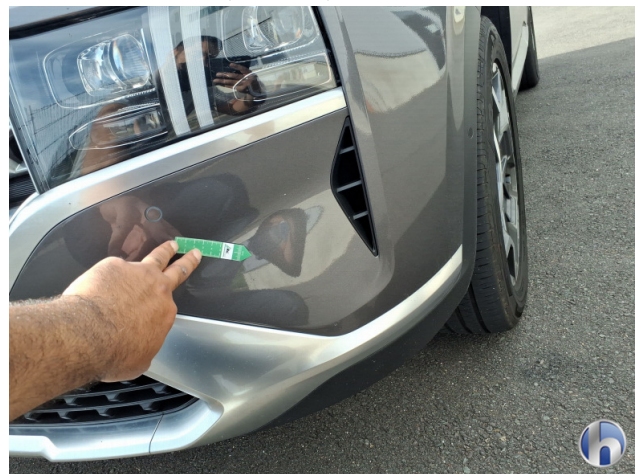
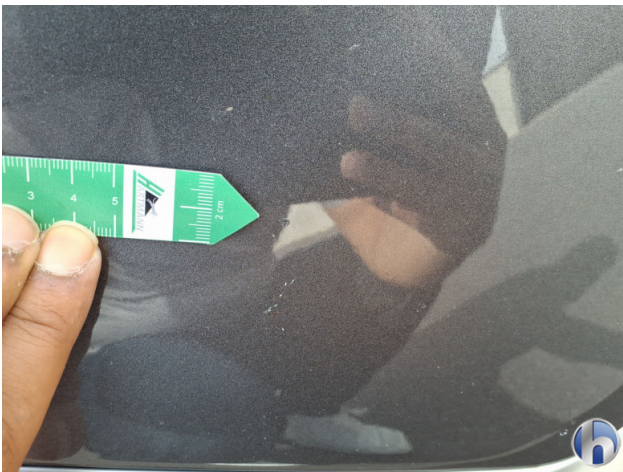
8. Stoßfänger Vorne
Gebrauchsspuren - Ohne Reparatur 0,00 € / 0,00 €

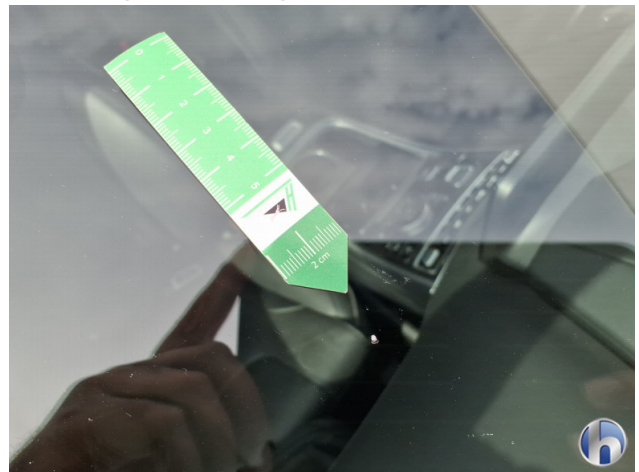
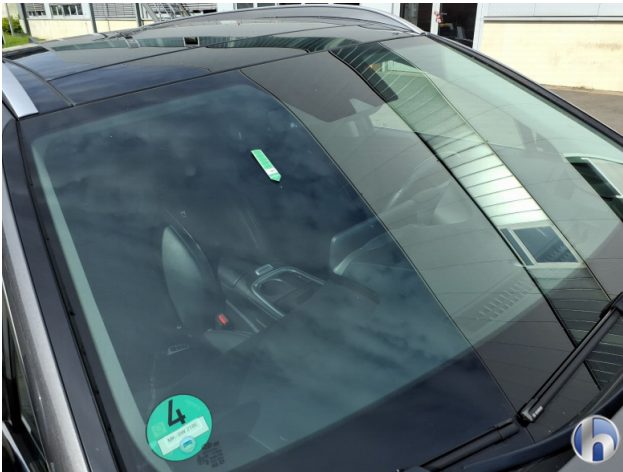
9. Windschutzscheibe
Gebrauchsspuren - Ohne Reparatur 0,00 € / 0,00 €

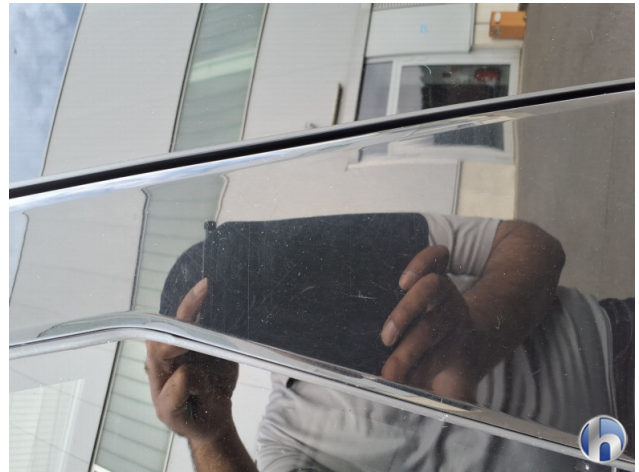
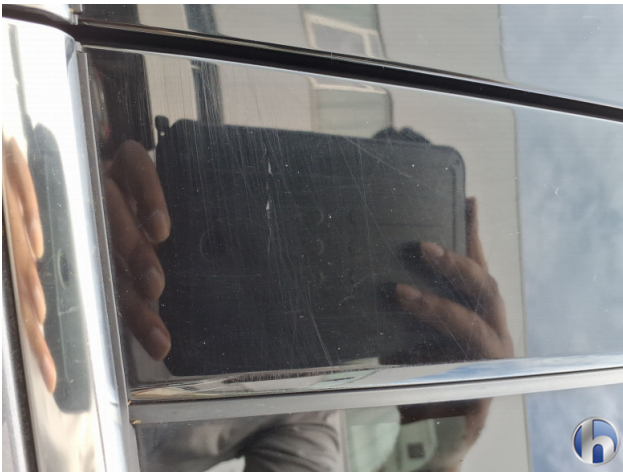
10. C-Säule Hinten - Links
Kratzer - 111,00 € / 111,00 €

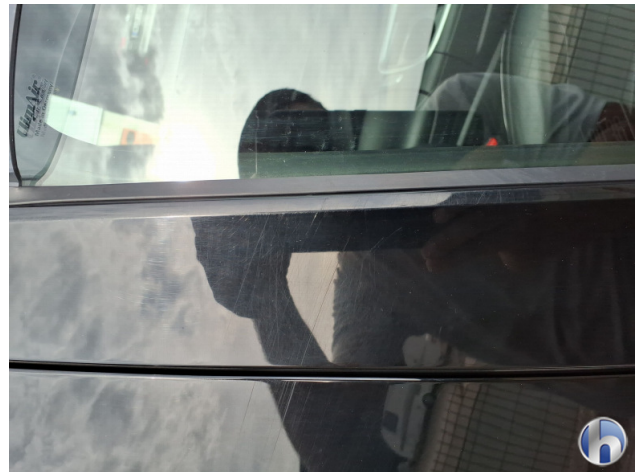
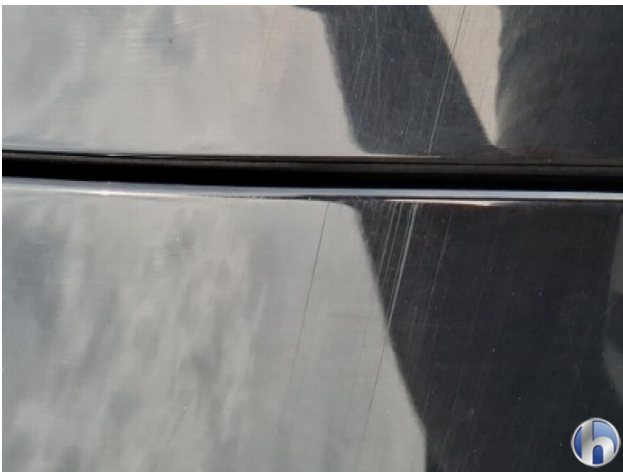
11. B-Säule Mitte - Rechts
Kratzer - 111,00 € / 111,00 €

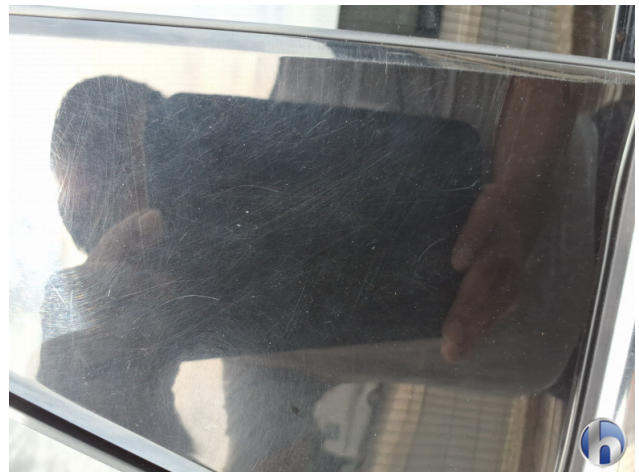
12. C-Säule Hinten - Rechts
Kratzer - Erneuern 111,00 € / 111,00 €
