Hüsges Gruppe®
Die Gutachter

Zustandsbericht

Kunde :	Allane SE HCBE	Amtl. Kennzeichen :	HEI-SL 85E
Berichtsnummer :	0000000920754-DE968		
Referenznummer:	31177098

Hyundai Kona (OS)(2017->) Prime Elektro 2WD

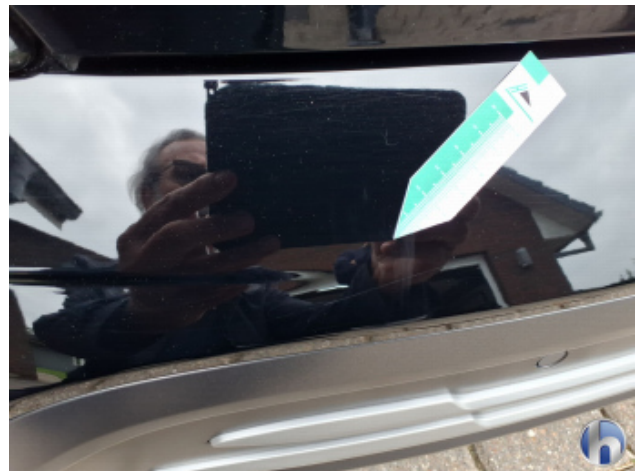
Bauteil	Schaden	Rep.-Art
1.	Stoßfänger Hinten	Kratzer	Smart Repair

1. Stoßfänger Hinten
Kratzer - Smart Repair
