Zustandsbericht

Kunde :	Allane SE HCBE	Amtl. Kennzeichen :	BIN-BD 15
Berichtsnummer :	0000000922070-DE968		
Referenznummer:	31184659

Hyundai i10 (AC3)(01.2020->) Trend

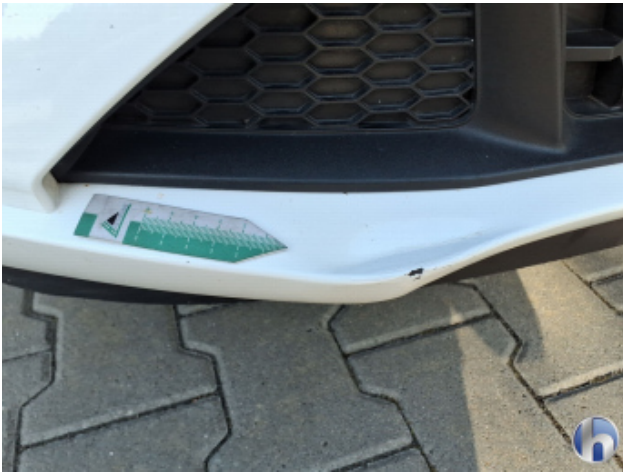
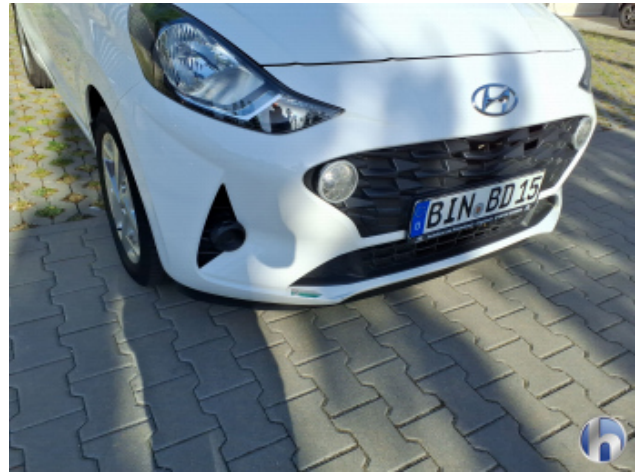
Karosserie außen		
	Bauteil	Schaden	Rep.-Art
1.	Stoßfänger Vorne	Beschädigt	Erneuern

1. Stoßfänger Vorne
Beschädigt - Erneuern

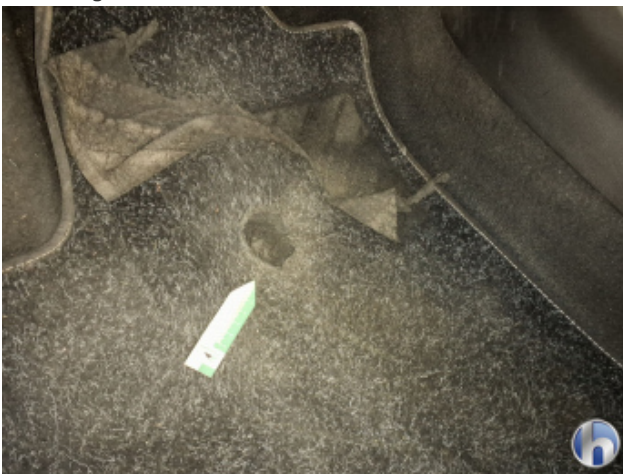
Sonstiges		
	Bauteil	Schaden	Rep.-Art
2.	Fußraum Innenraum links vorne	Loch	Erneuern
3.	Wartung über 3237 km überzogen. Kostenerweiterung durch Verlust der Herstellergarantie möglich.	Nicht Gepflegt

2. Fußraum Innenraum links vorne
Loch - Erneuern
