Halter		Besichtigungszustand	bedingt: Licht/Nässe/Schmutz
Kennzeichen		Laufleistung (abgelesen)	107.840 km
Hersteller	Volkswagen	Restlauf bis Service	679 Tag(e)
Typ/Modell	ID.3 PRO S 150 KW	HU (Bericht lag nicht vor)	07/2027
Fahrgestellnummer	WWZZZE1ZNP022543	Leistung / Hubraum	70 kW
Erstzulassung	02.03.2022	Polster/Farbe	/
Letzte Wartung	03/2026, 104.152 km	Lackierung	
Kraftstoffart	Elektro	Getriebe	Automatik

Zustandsbericht

Besichtigungsdatum: 24.04.2026
Protokollnummer: 45131457
Anlieferungsdatum: 24.04.2026

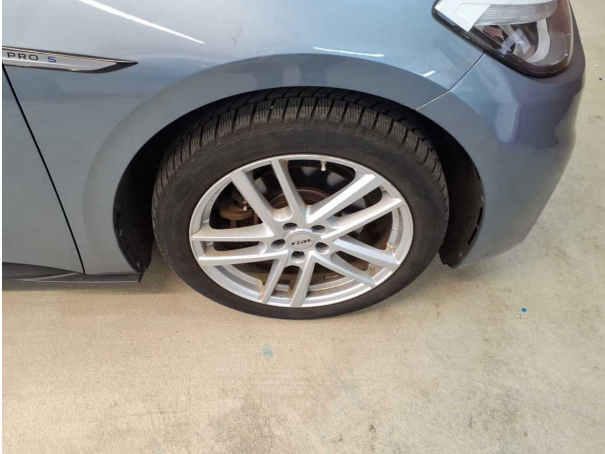
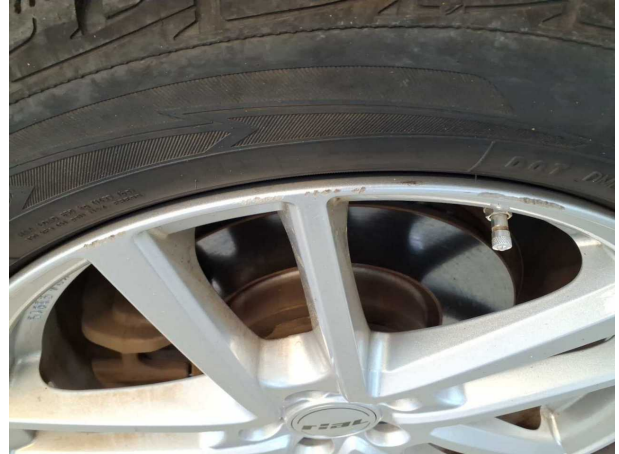
Beschädigung #1: Rad/Reifen: Leichtmetallfelge vorn rechts - verkratzt / verschürft - kein Abzug

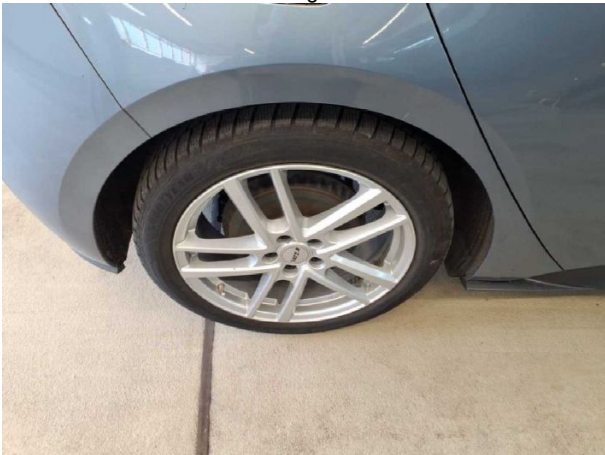
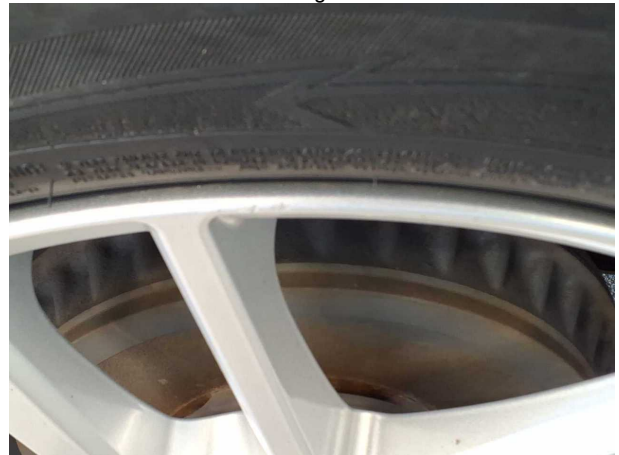
Beschädigung #2: Rad/Reifen: Leichtmetallfelge hinten rechts - verkratzt / verschürft - kein Abzug

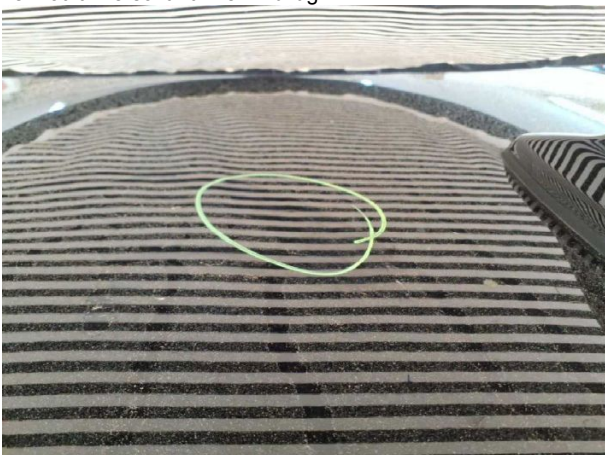
Beschädigung #4: Fahrzeugdach: Dach - Delle(n) - sanft instandsetzen

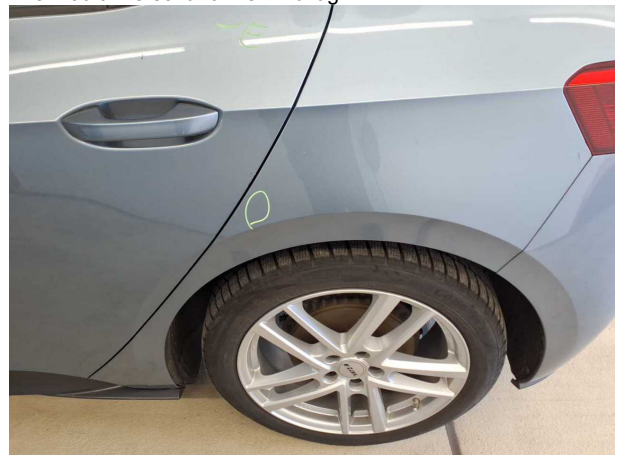
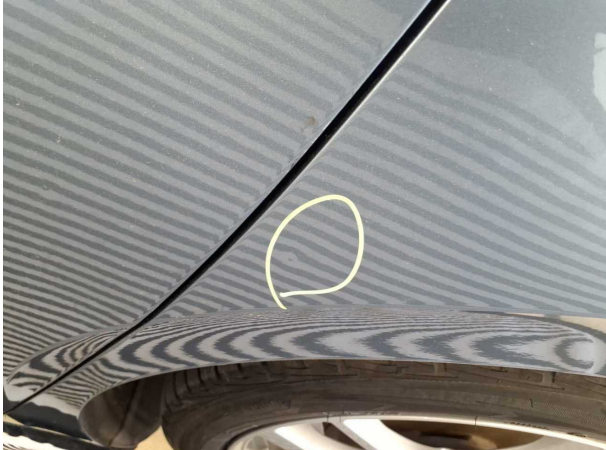
Beschädigung #5: Seitenwand links: Seitenwand - Delle(n) - sanft instandsetzen

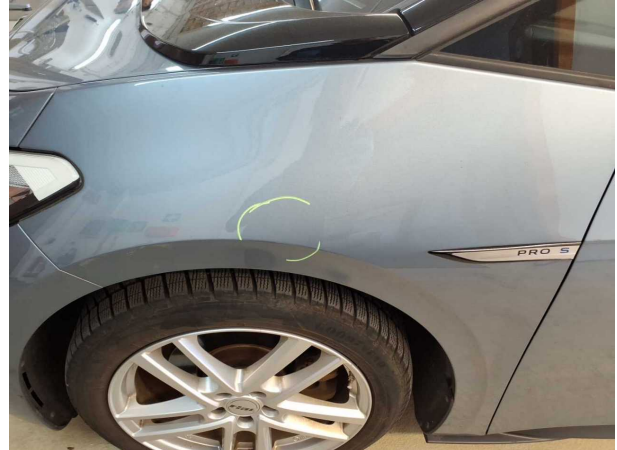
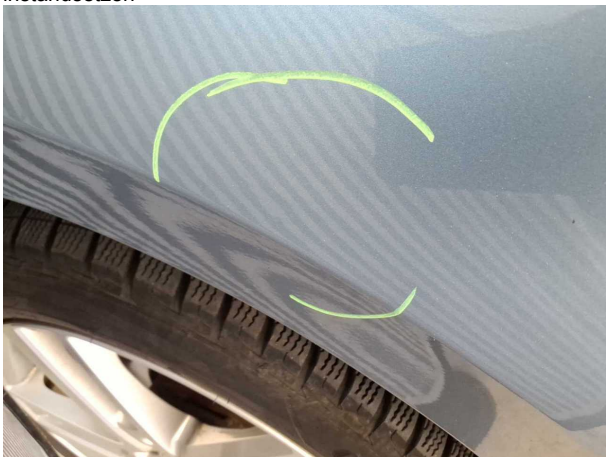
Beschädigung #6: Kotflügel links: Kotflügel links - Delle(n) - sanft instandsetzen

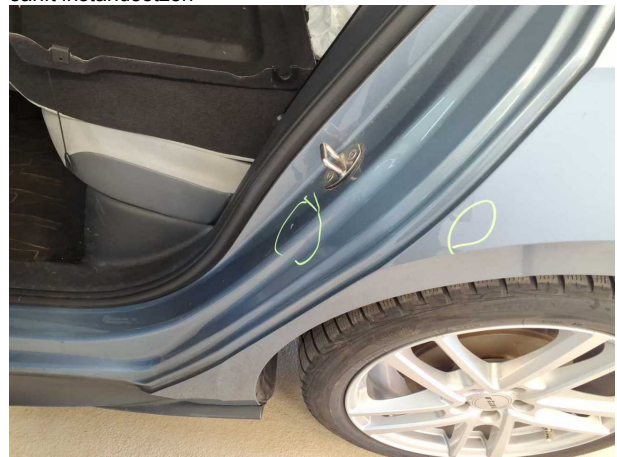
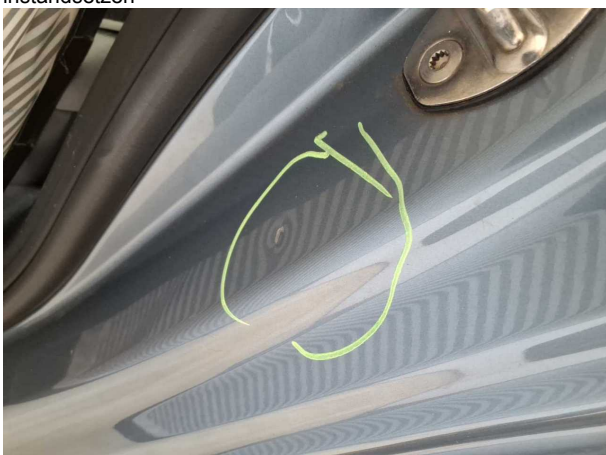
Beschädigung #7: Seitenwand links: Einstieg - Delle / Lackschaden - Smart Repair

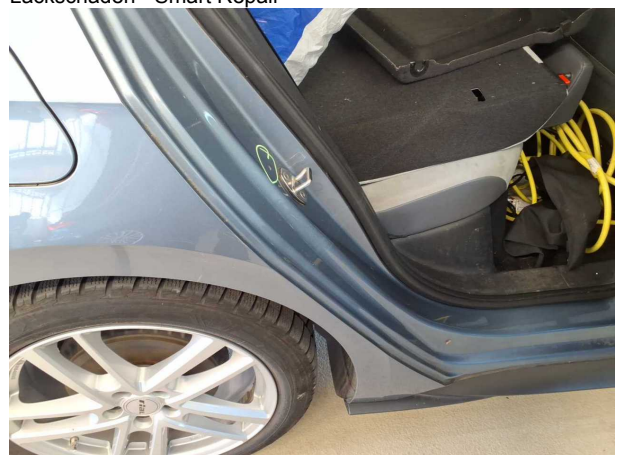
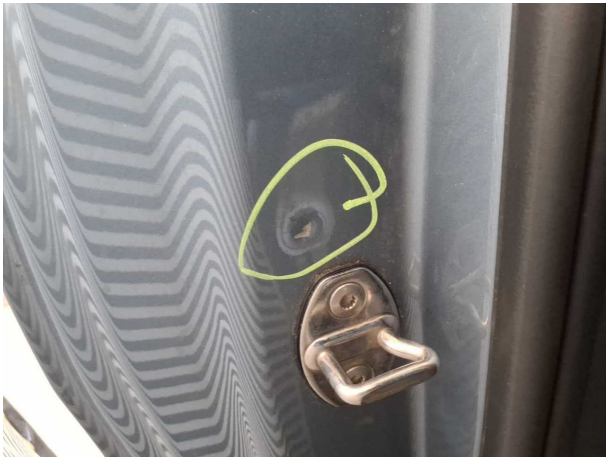
Beschädigung #8: Seitenwand rechts: Einstieg - Delle / Lackschaden - Smart Repair

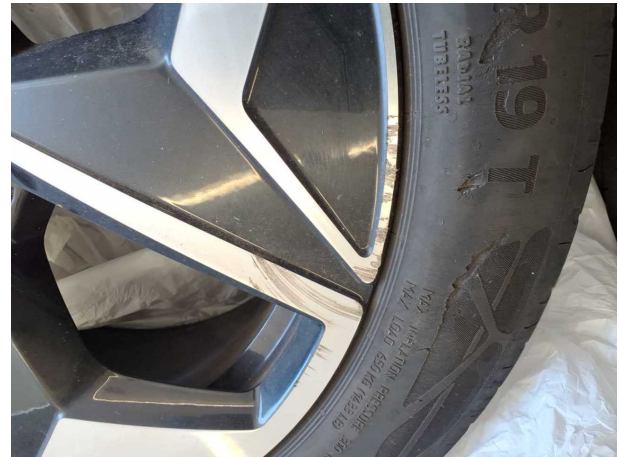
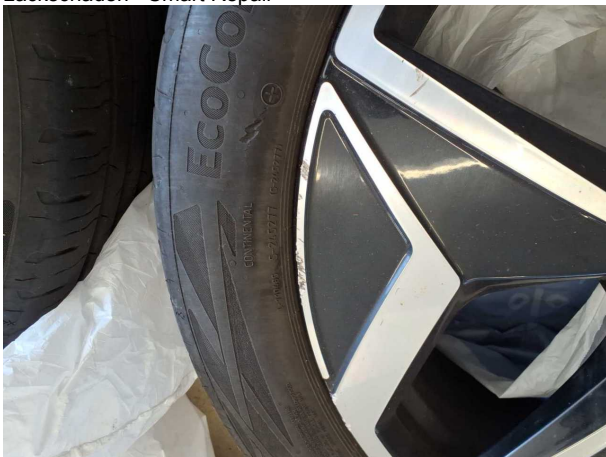
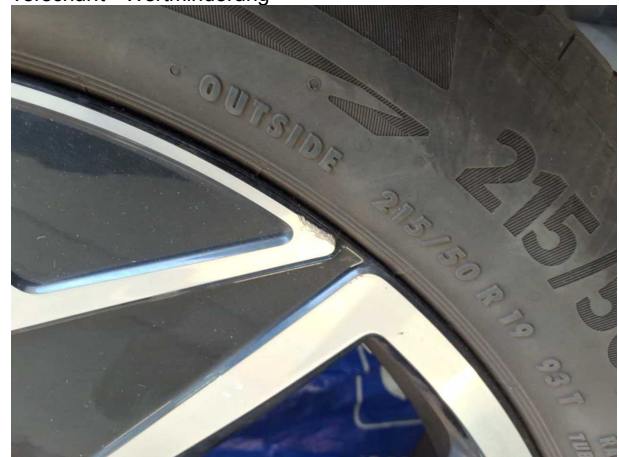
Beschädigung #9: 2.Radsatz: 3 Leichtmetallfelgen - verkratzt / verschürft - Wertminderung

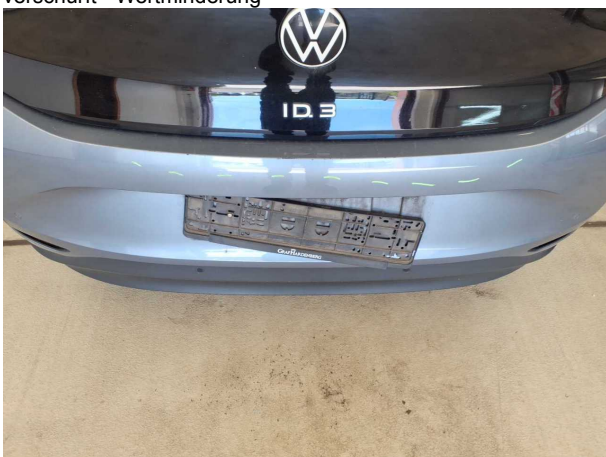
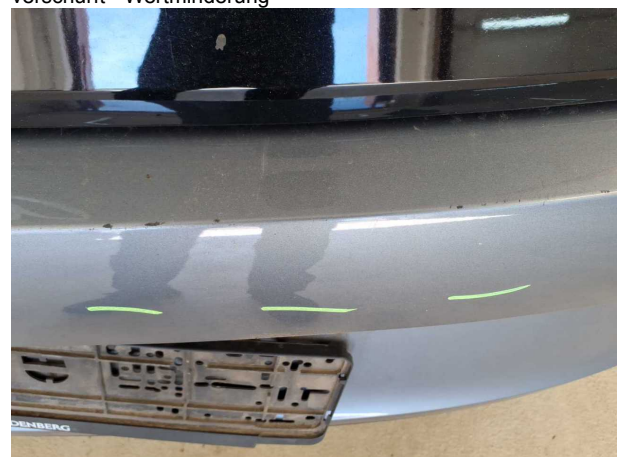
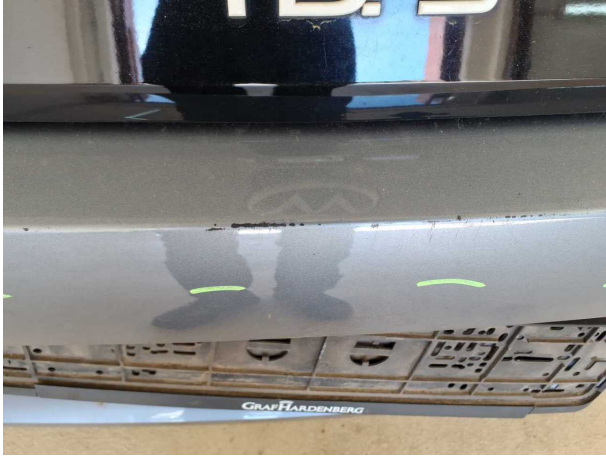
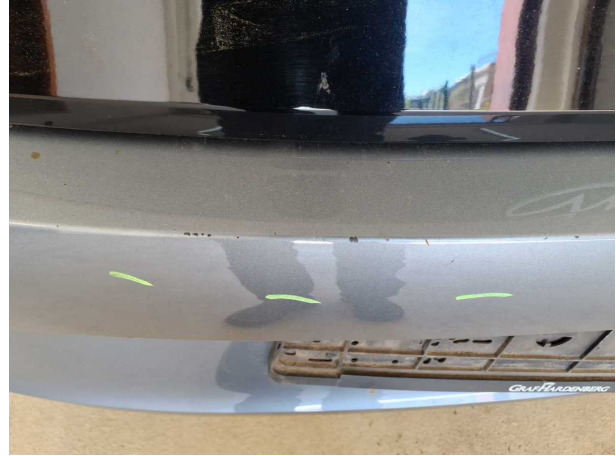
Beschädigung #10: Stossfänger hinten: Stossfänger hinten - verkratzt / verschürft - instandsetzen und lackieren

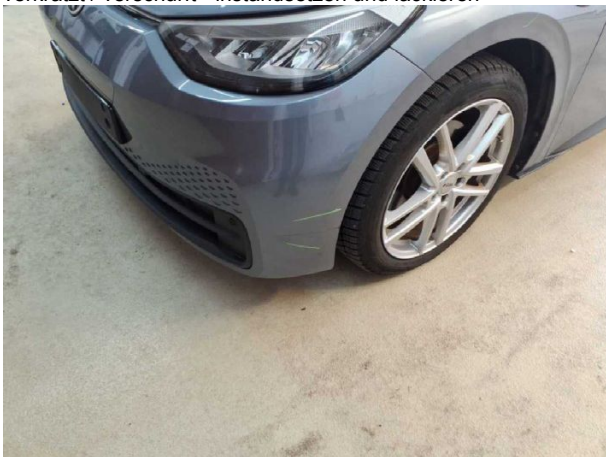
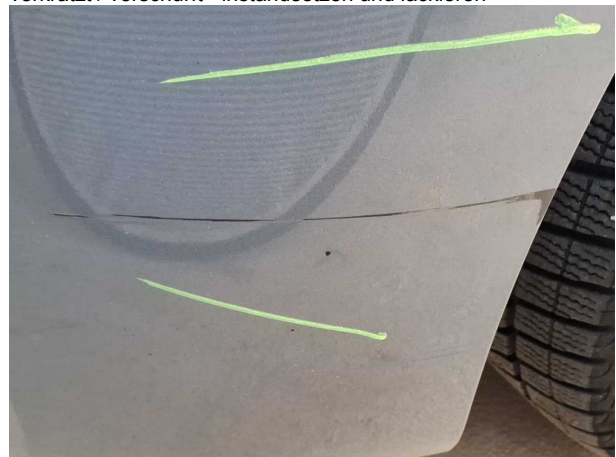
Beschädigung #11: Stossfänger vorn: Stossfänger vorn - verkratzt / verschürft - instandsetzen und lackieren

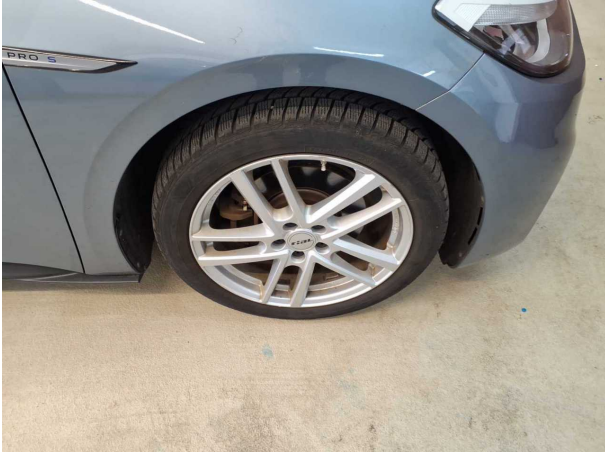
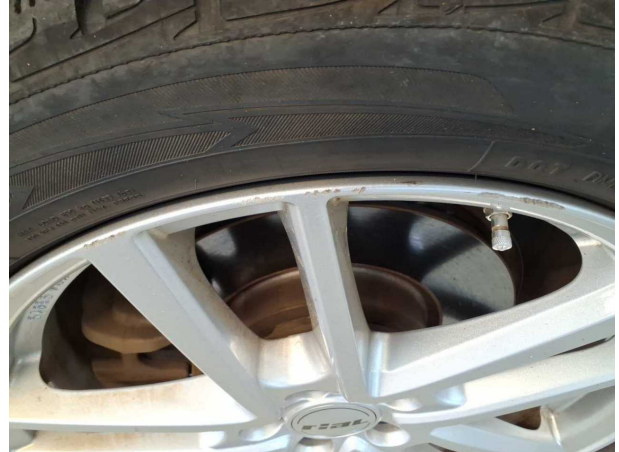
Damage #1: Wheel / tyres: Alloy rim - front right side - Scratched - No deduction

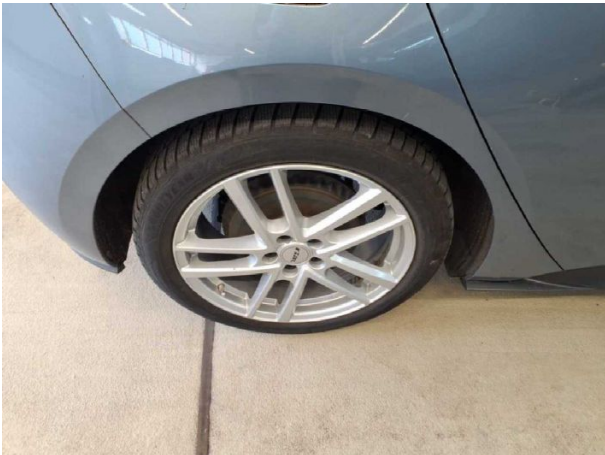
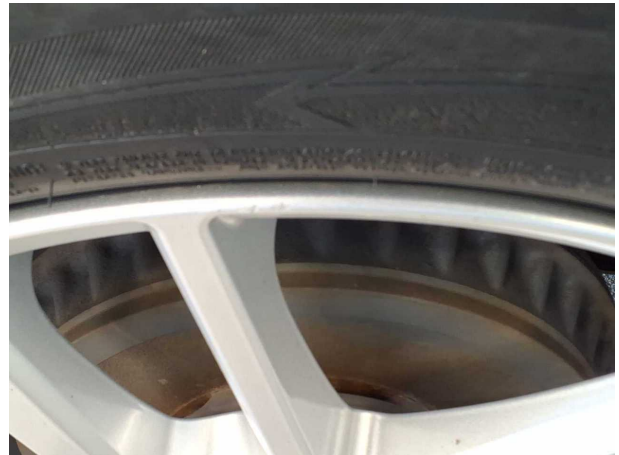
Damage #2: Wheel / tyres: Alloy rim - rear right side - Scratched - No deduction

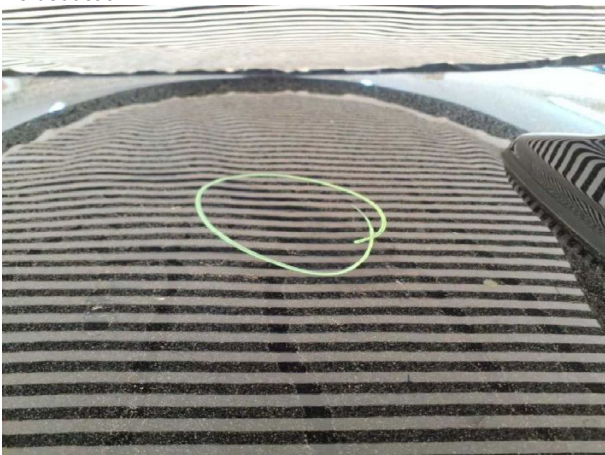
Damage #4: Roof: Roof - dent(s) - Smooth repair work

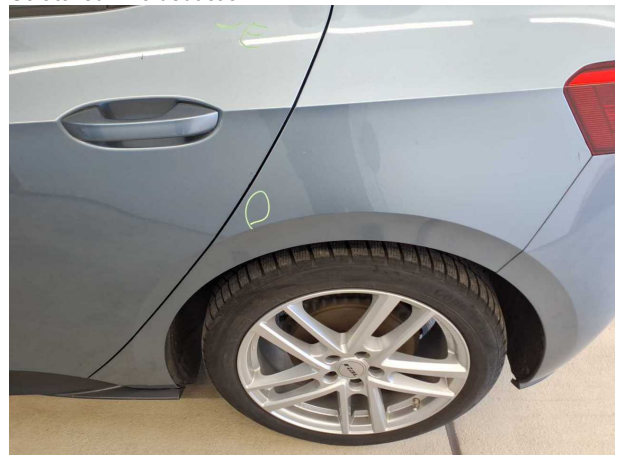
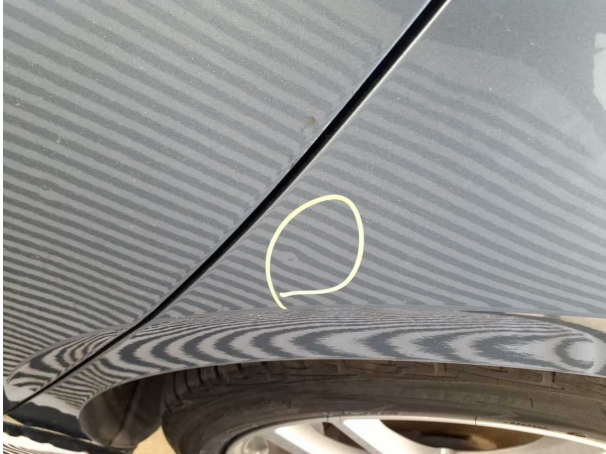
Damage #5: Side panel - rear left side: Side panel - dent(s) - Smooth repair work

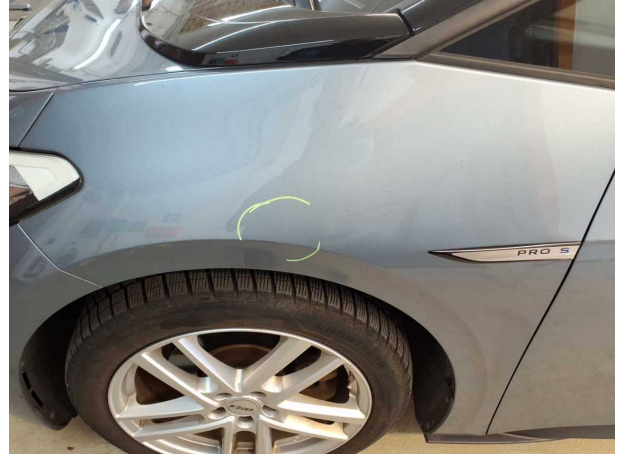
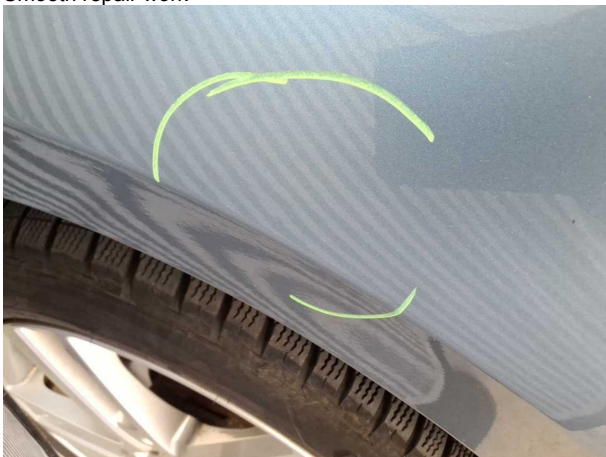
Damage #6: Mudguard - left side: Mudguard - left side - dent(...) - Smooth repair work

Damage #6: Mudguard - left side: Mudguard - left side - dent(s) - Smooth repair work

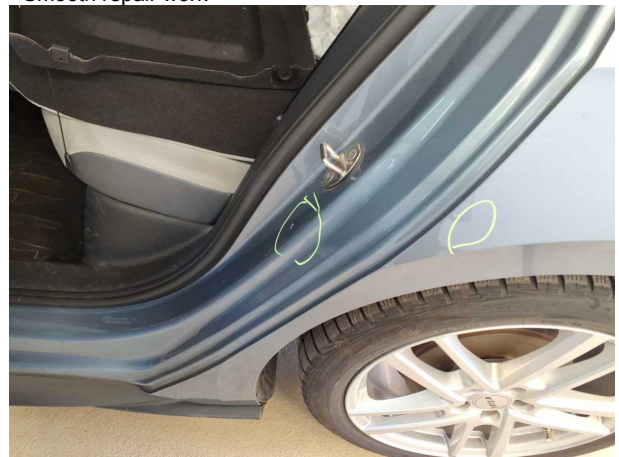
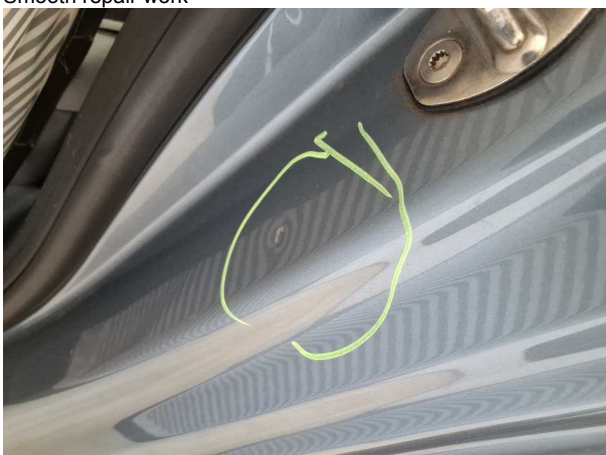
Damage #7: Side panel - rear left side: Sill - Dent / paintcoat damage - Smart repair

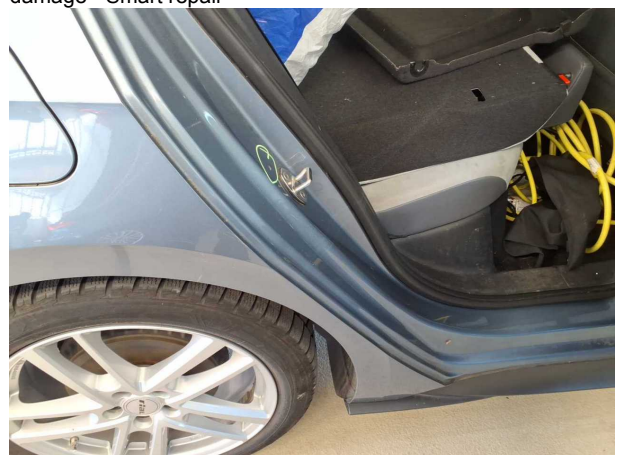
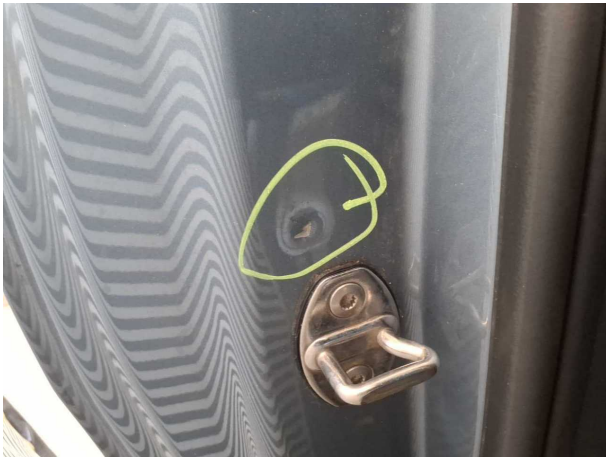
Damage #8: Side panel - rear right side: Sill - Dent / paintcoat damage - Smart repair

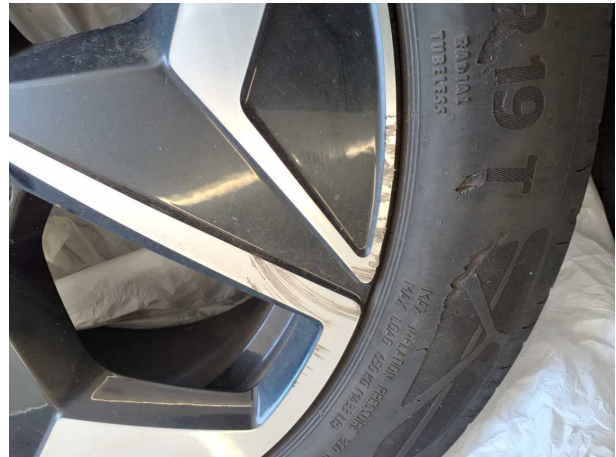
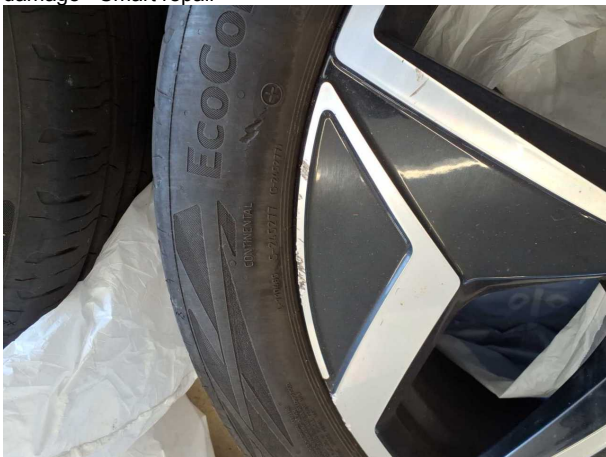
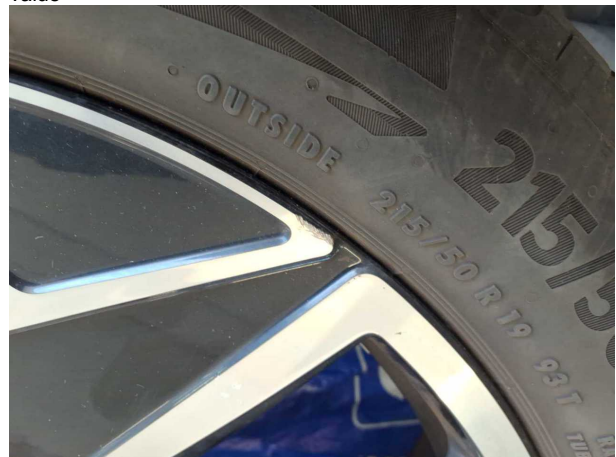
Damage #9: 2nd wheel set: 3 alloy rims - Scratched - Loss in value

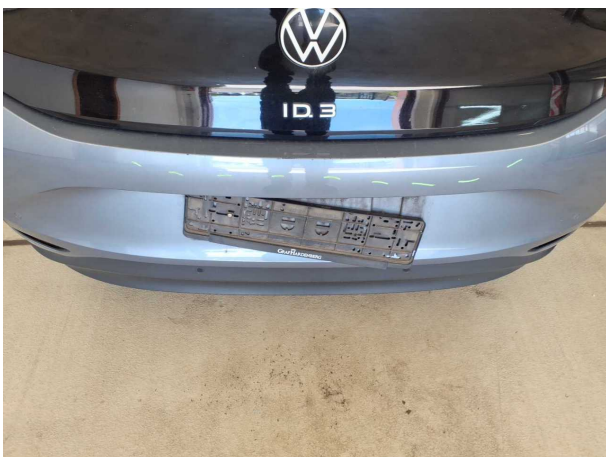
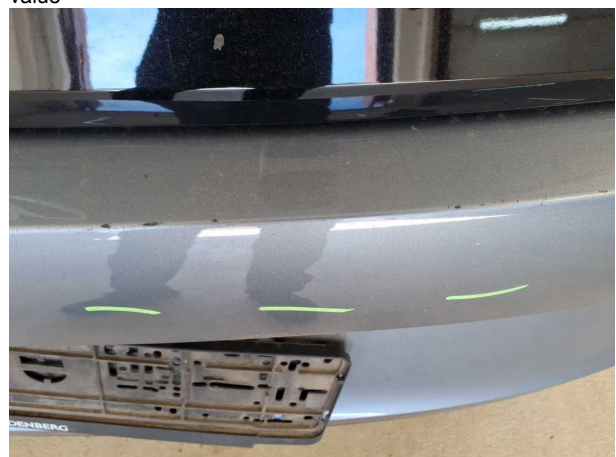
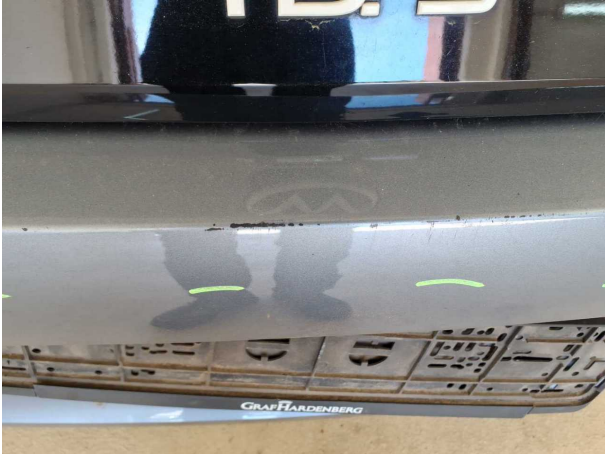
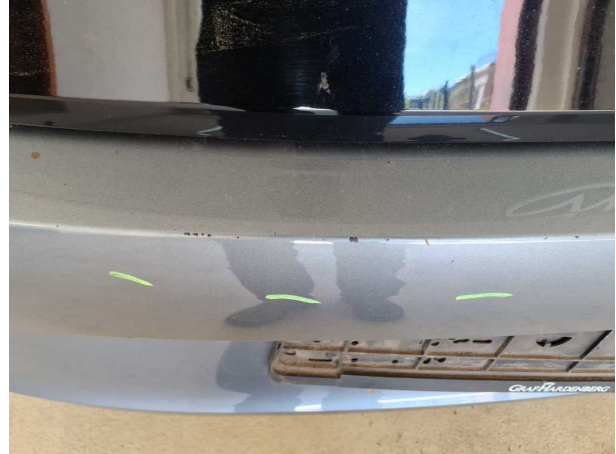
Damage #10: Rear bumper: Rear bumper - Scratched - Repair and paint
