# Lynk & Co 01

## Informazioni Veicolo

Marca:	<b>Lynk &amp; Co</b>	Targa:	
Cambio:		Colore esterno:	<b>Nero</b>
Modello:	<b>01</b>	N. Telaio:	<b>L6TCX2E70PE042807</b>
Carburante:	<b>Ibrido plug-in</b>	Potenza:	
Versione:		Data di immatricolazione	<b>16/05/2023</b>
Chilometraggio:	<b>62451 km</b>	Numero di porte:	<b>5</b>

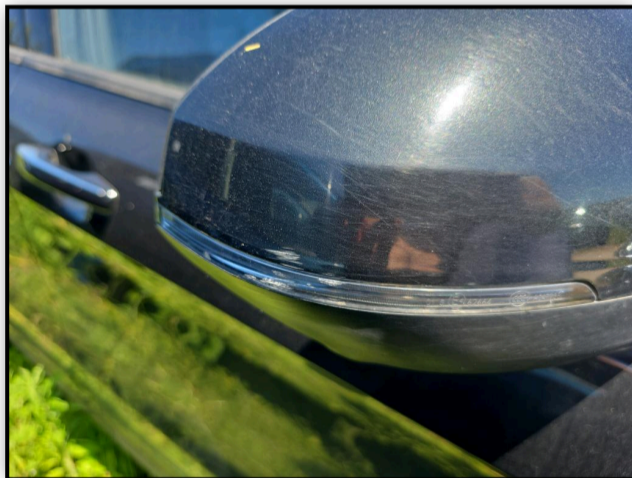
### Calotta retrovisore esterno dx

Graffiature  
 Verniciatura  
 Destra

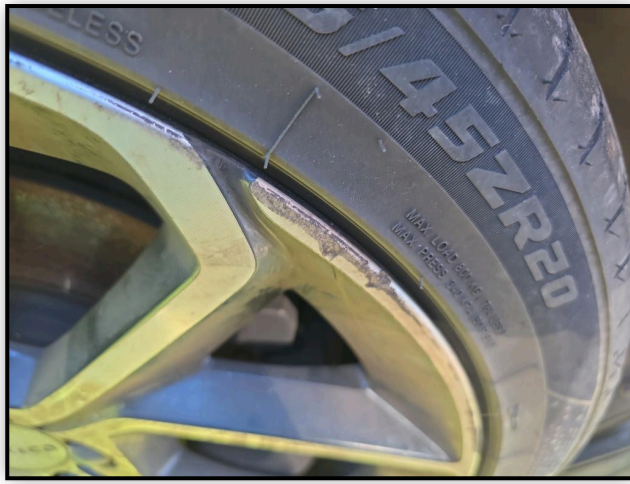
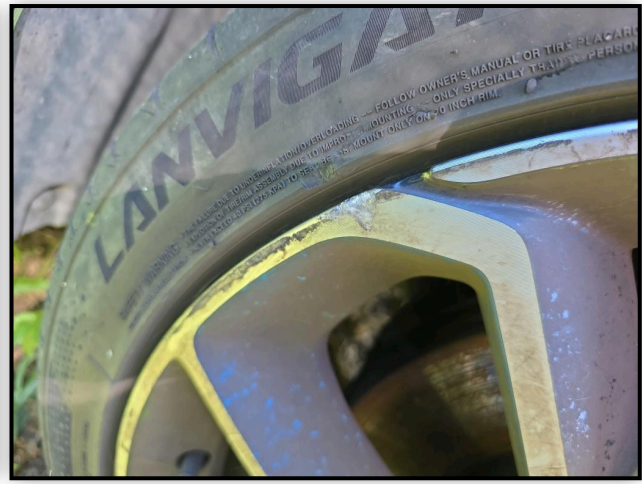
**Cerchio in lega ant. Dx**

Graffiature

Riparare / sostituire (somma forfettaria)

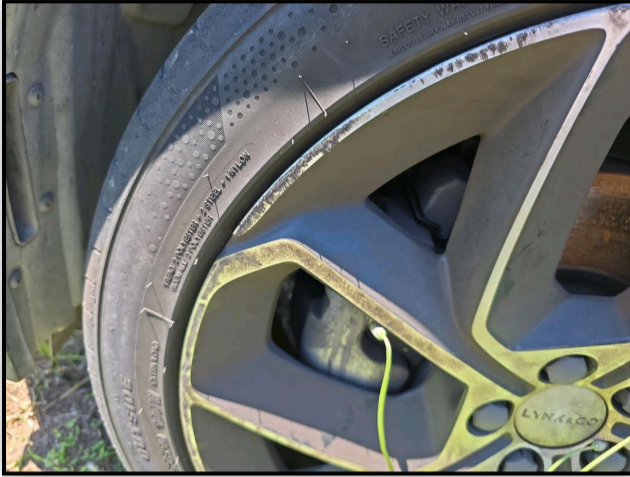
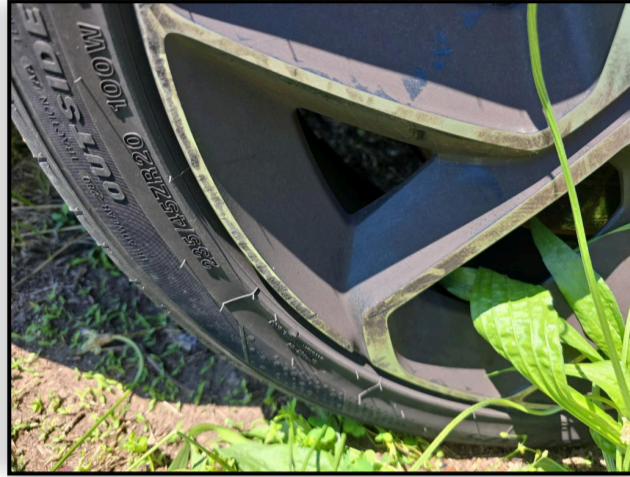
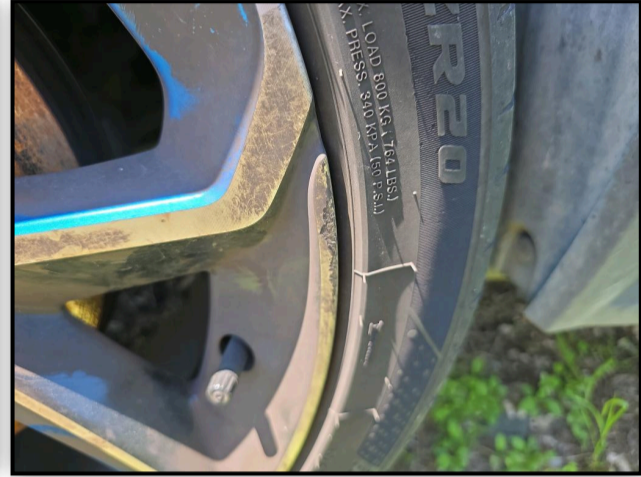
**Cerchio in lega ant. Sx**

Graffiature

Riparare / sostituire (somma forfettaria)

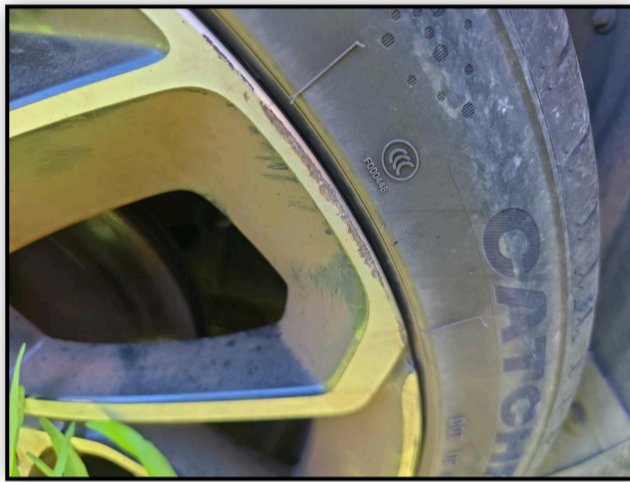
**Cerchio in lega post. Dx**

Graffiature

Riparare / sostituire (somma forfettaria)

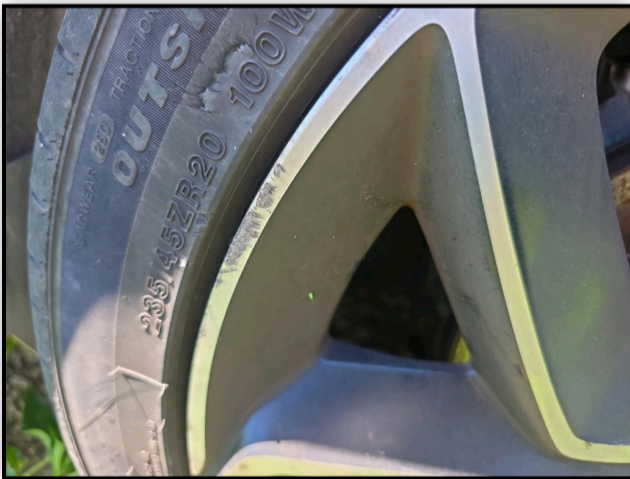
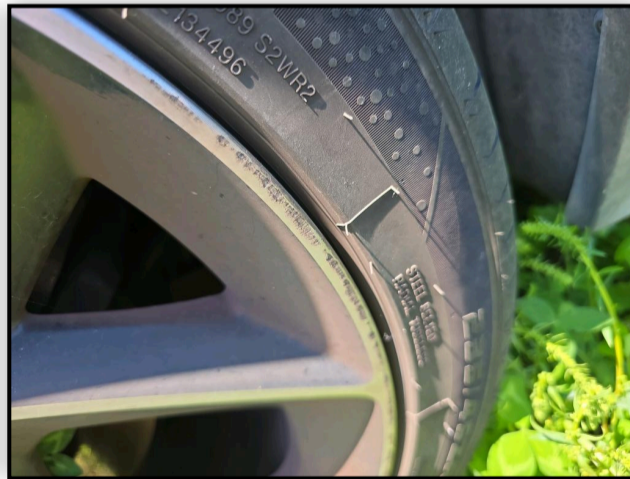
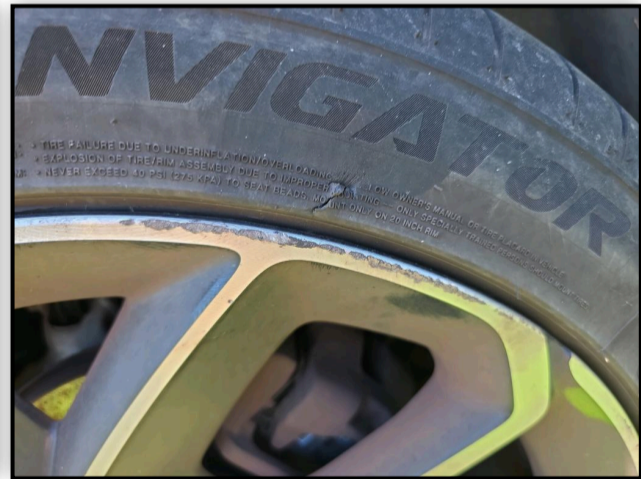
**Cerchio in lega post. Sx**

Graffiature

Riparare / sostituire (somma forfettaria)

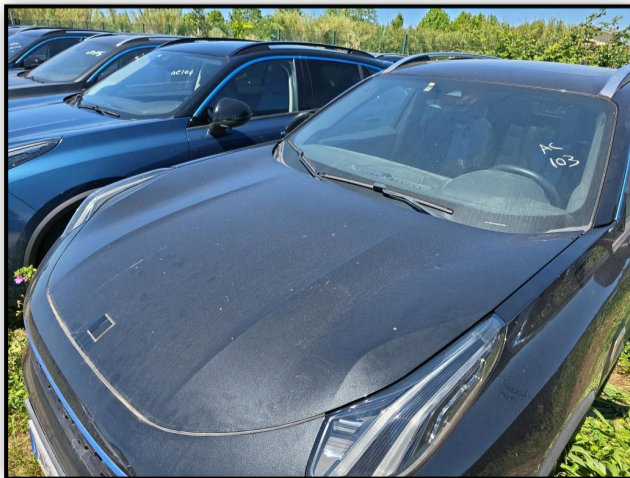
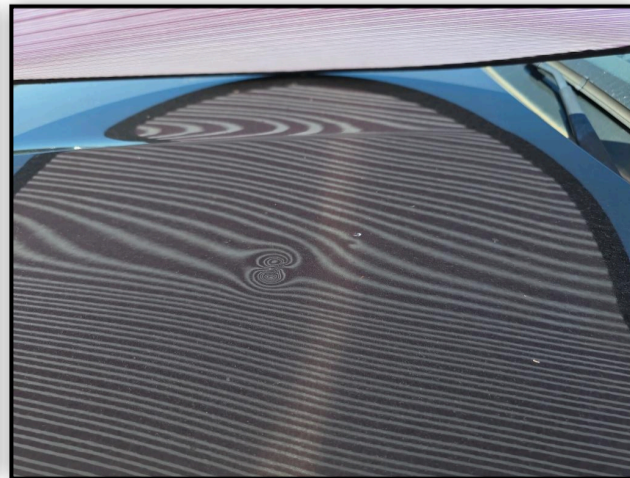
**Cofano anteriore**

Ammaccatura

Riparare e dipingere

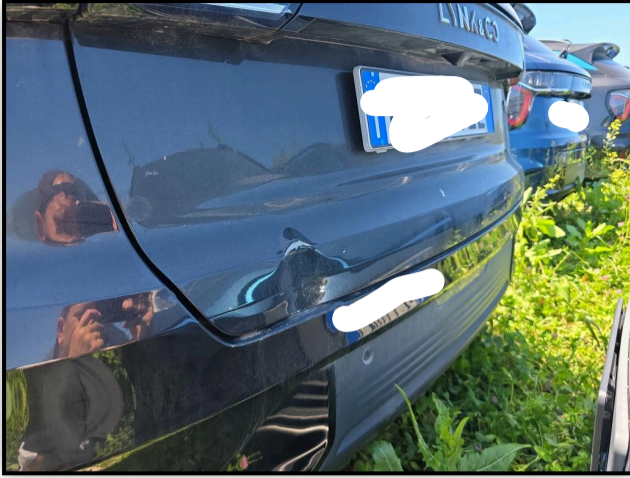
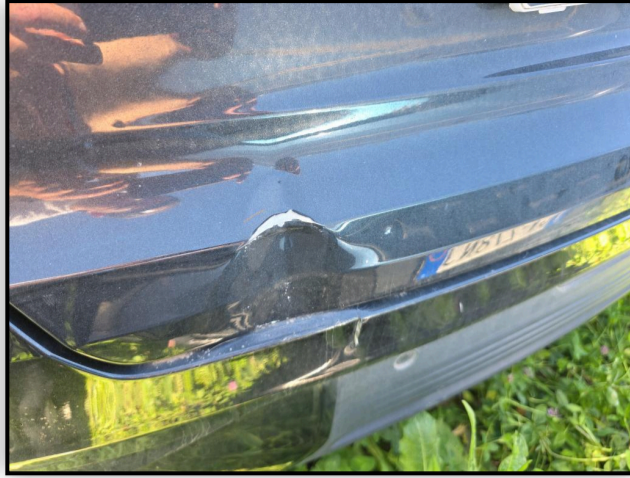
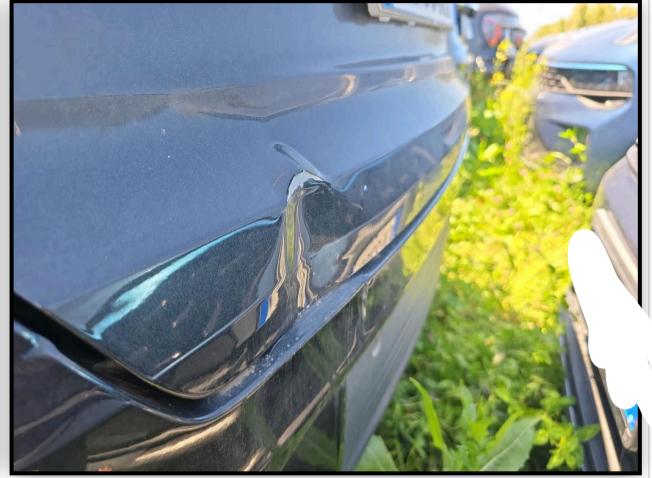
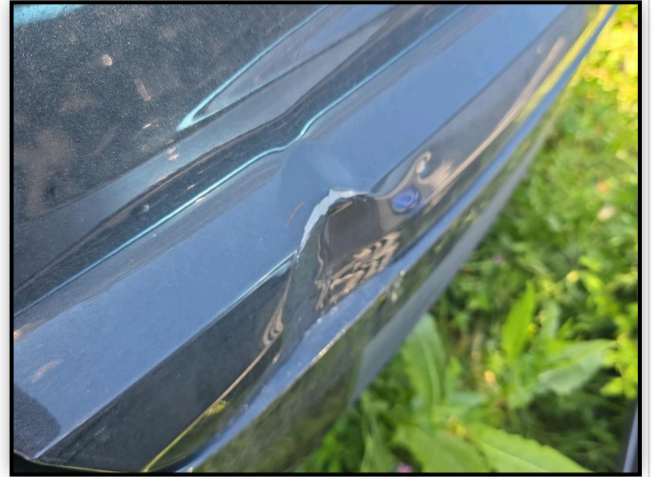
**Cofano Post.**

Ammaccatura  
Riparare e dipingere  
Dietro/posteriore

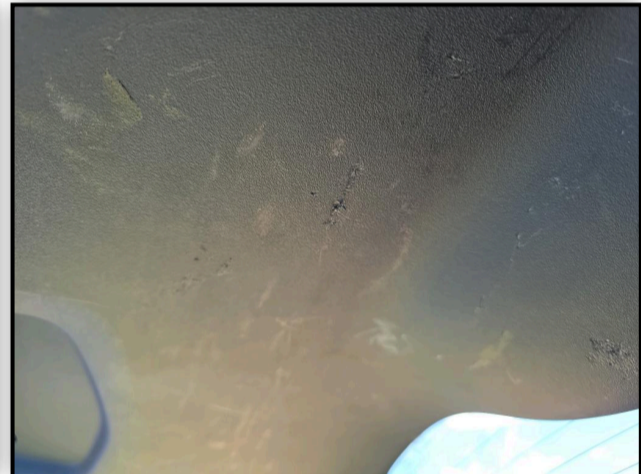
**Copertura interna portellone\bagagliaio**

Graffiature  
Sostituire  
Dietro/posteriore

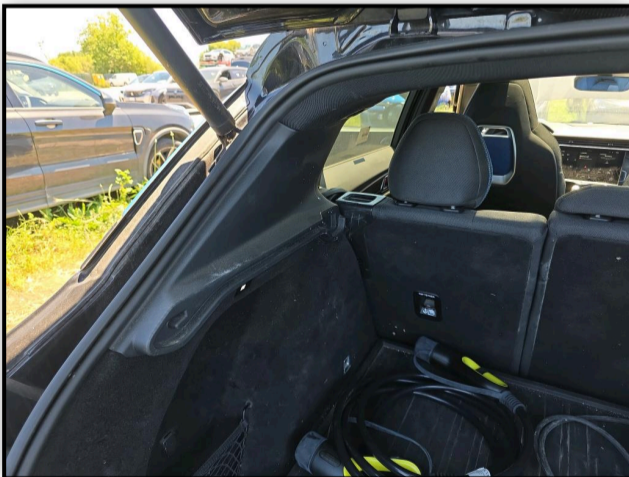
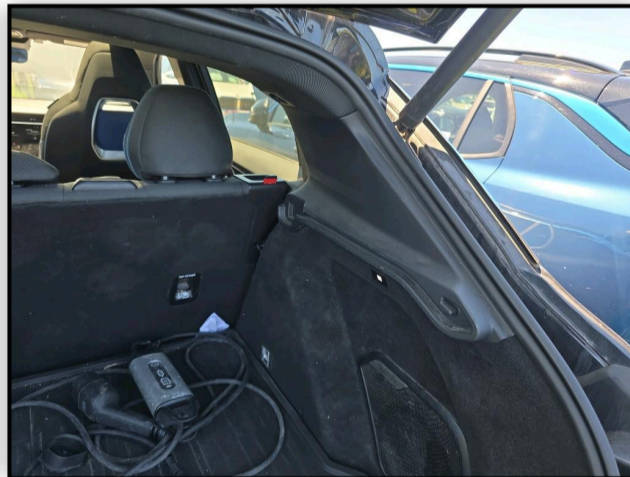
**Copribagagli-Cappelliera**

Mancanza  
Sostituire  
Dietro/posteriore

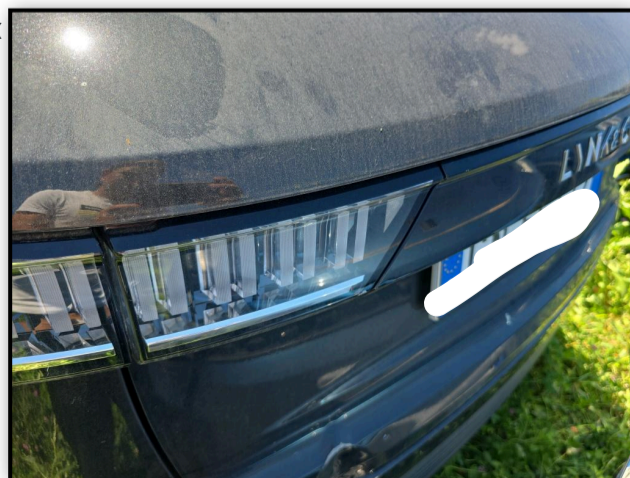
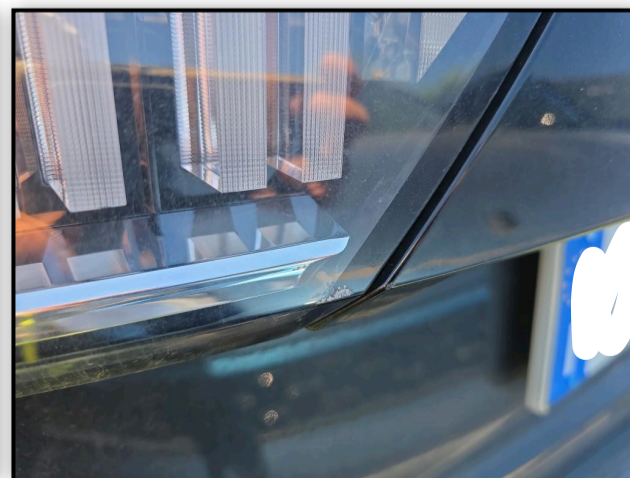
**Fanale portellone post. Sx**

Graffiature  
PRM  
Dietro/posteriore

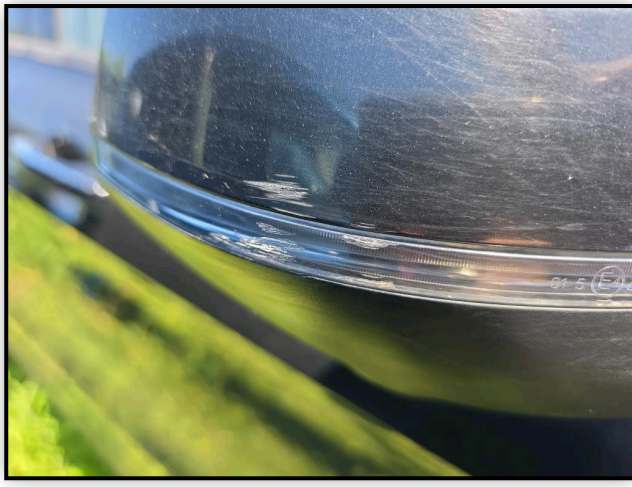
**Indicatori di direzione laterali dx**

Graffiature  
Sostituire  
Destra

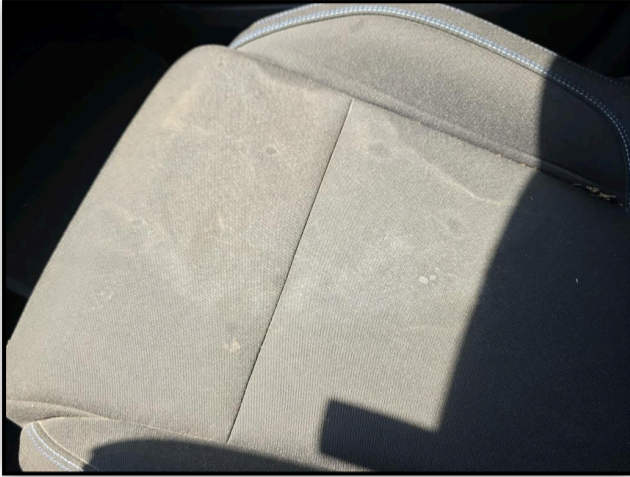
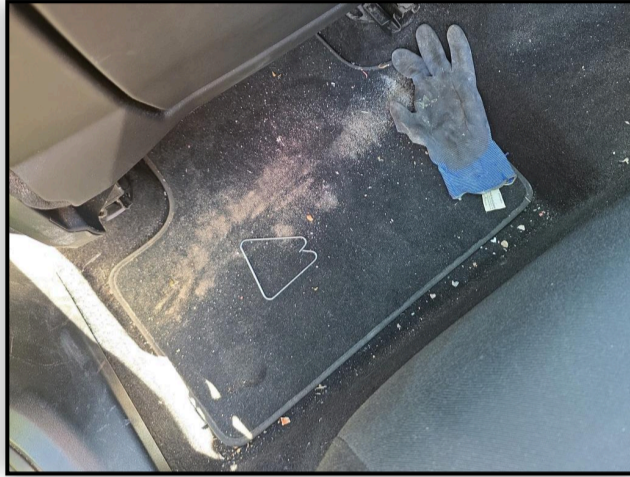
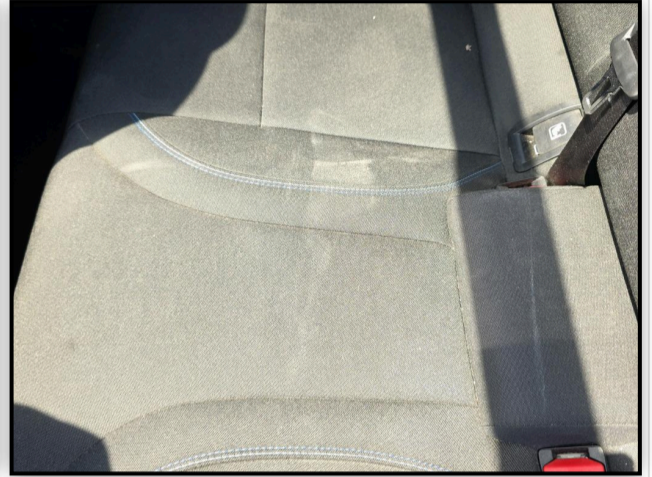
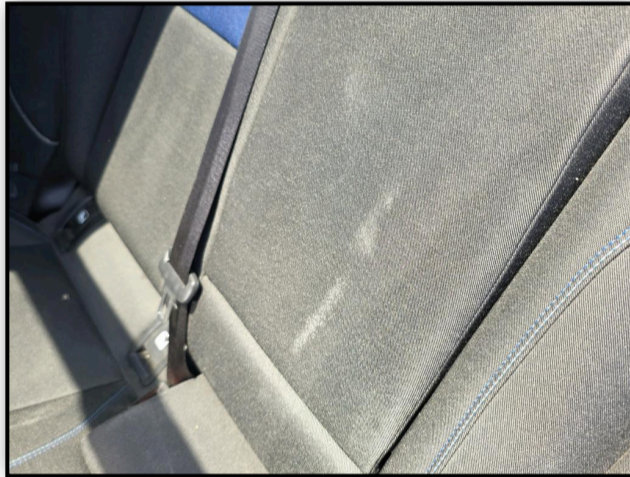
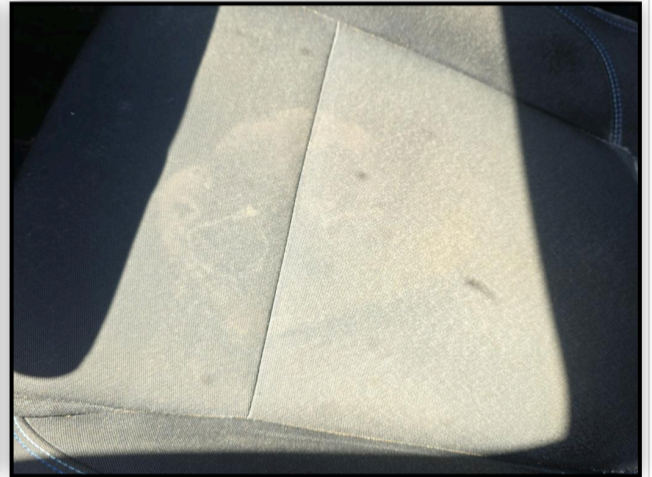
**Interno veicolo**

Sporco  
Pulire  
Interni

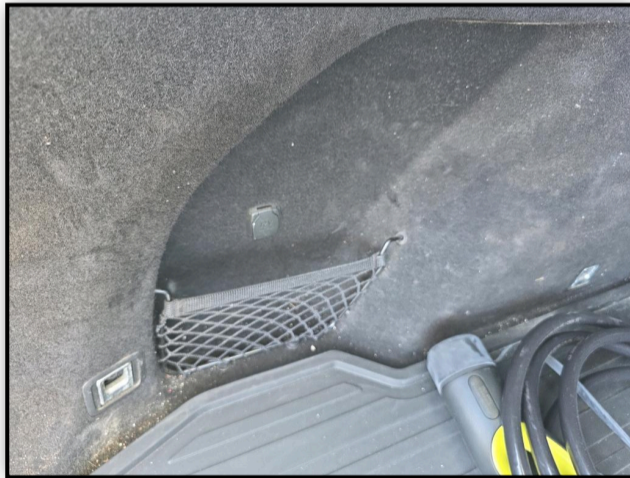
**Kit di riparazione pneumatici**

Mancanza  
Riparare / sostituire (somma forfettaria)  
Dietro/posteriore

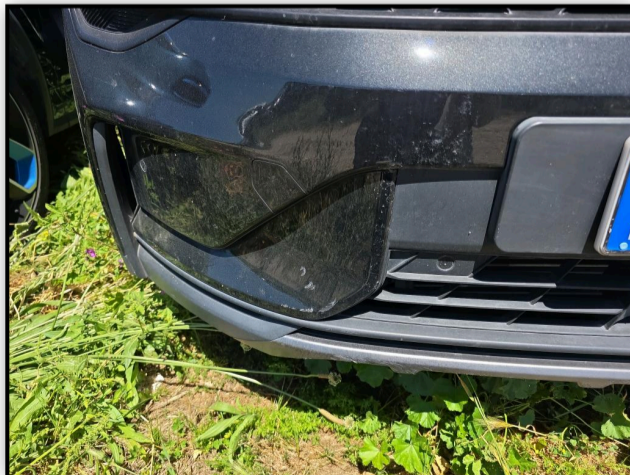
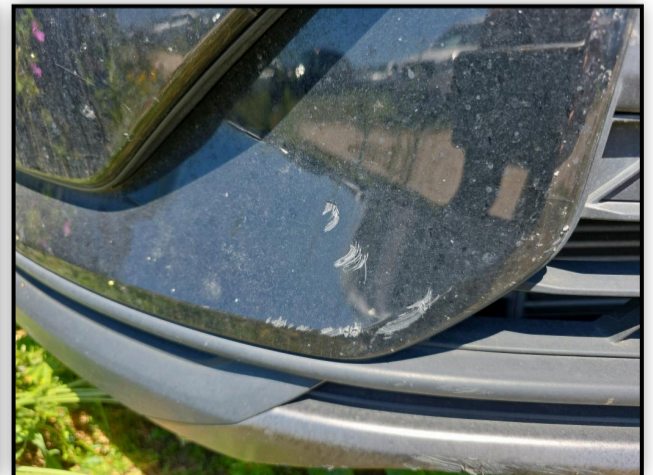
**Modanatura dx paraurti ant.(quando separate)**

Graffiature  
Verniciatura  
Davanti

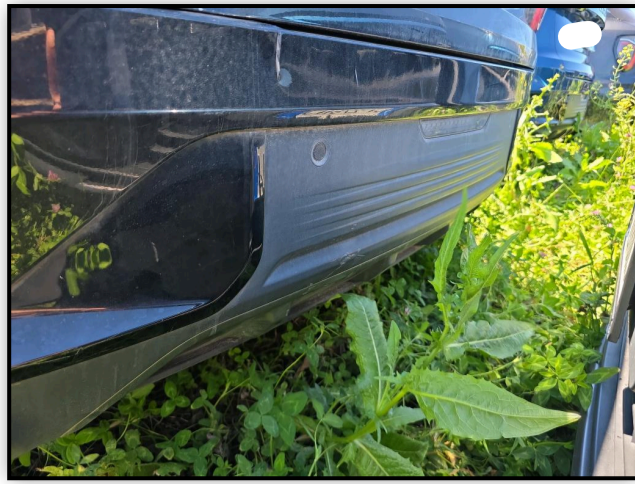
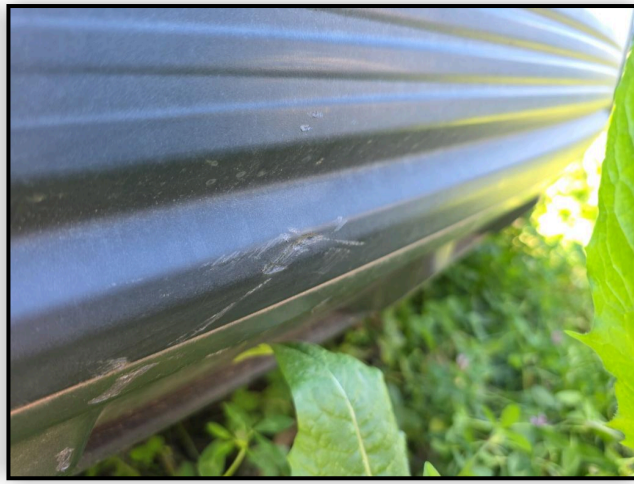
**Modanatura paraurti Post.**

Graffiature  
Sostituire  
Dietro/posteriore

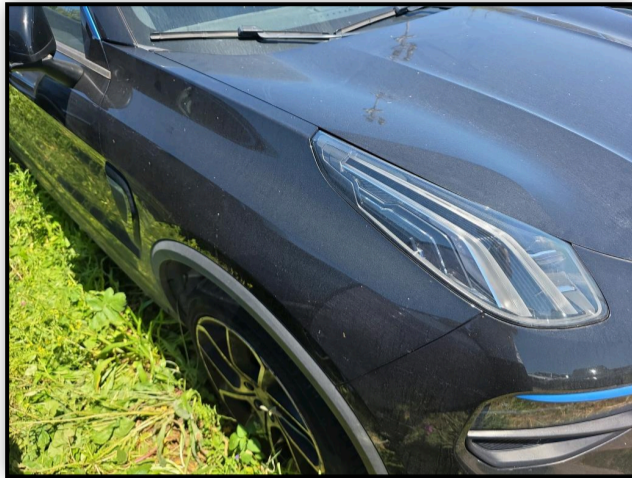
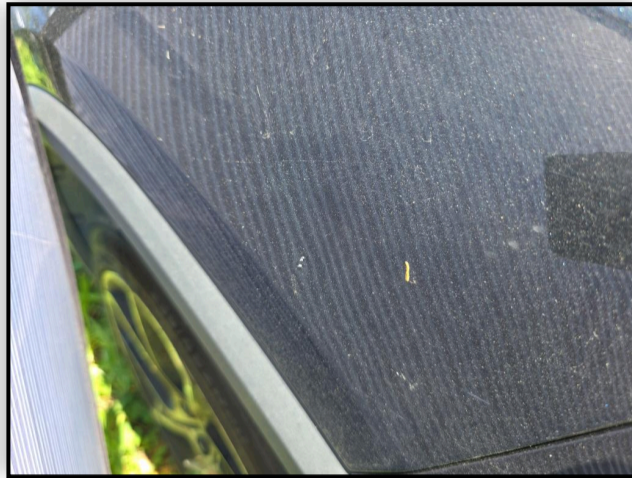
**Parafango ant. Dx**

Ammaccatura e graffio  
PRM  
Destra

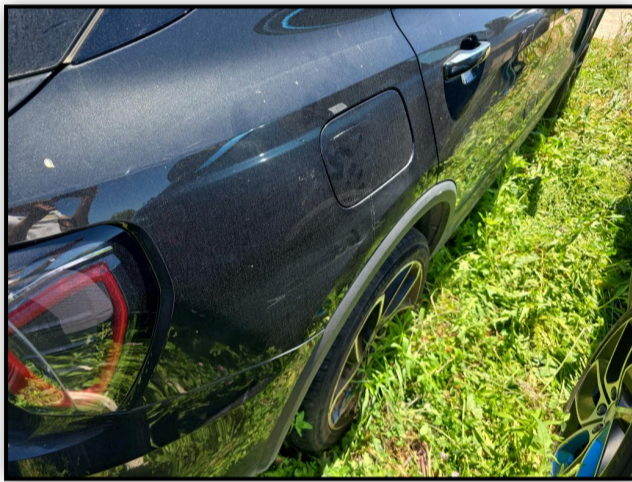
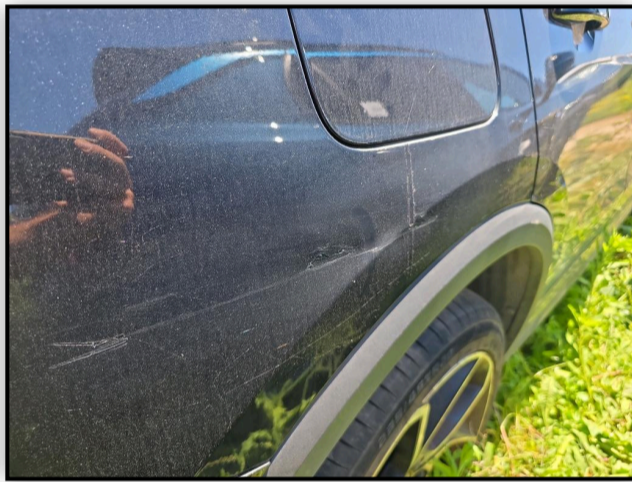
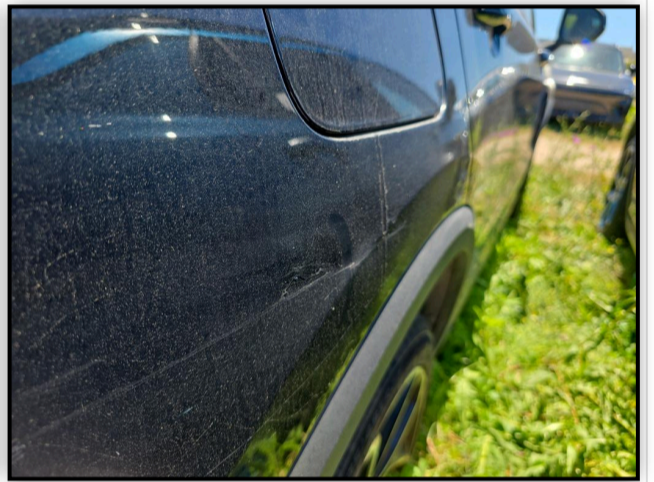
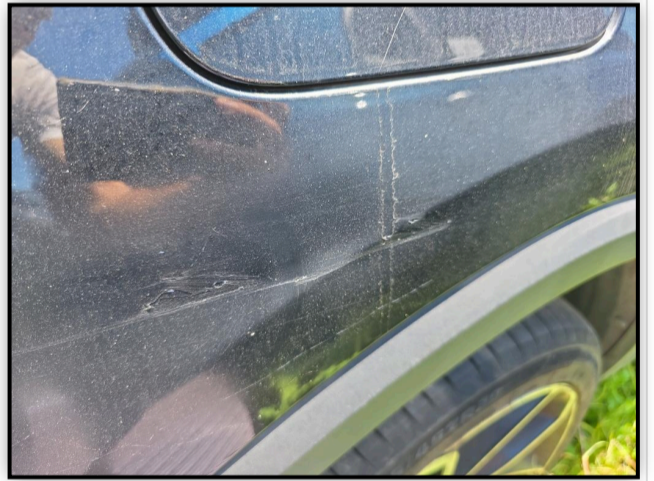
**Parafango post. Dx**

Ammaccatura e graffio  
Riparare e dipingere  
Destra

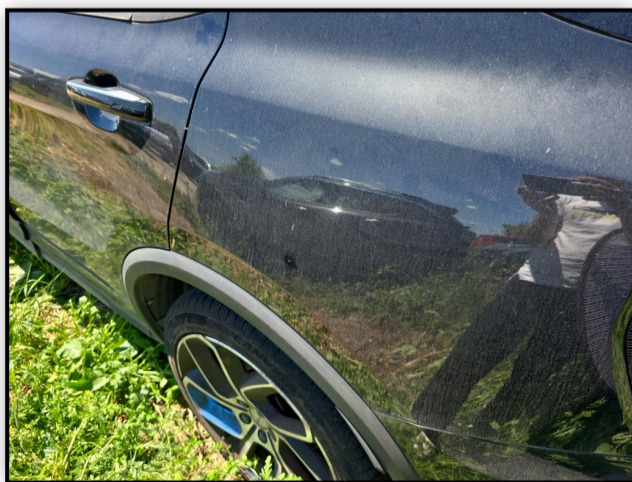
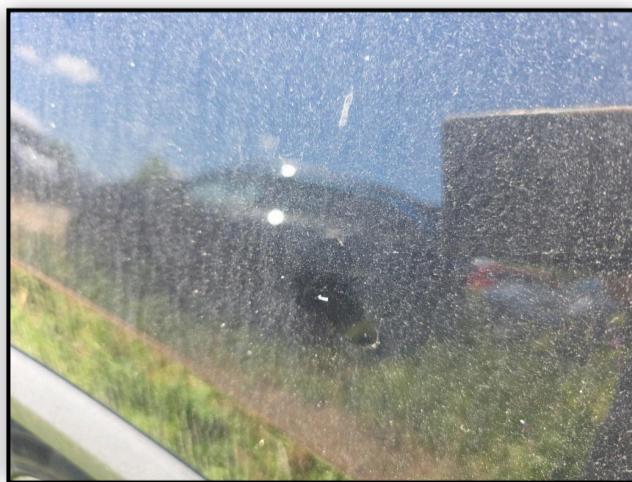
**Parafango post. Sx**

Ammaccatura e graffio  
PRM  
Sinistra

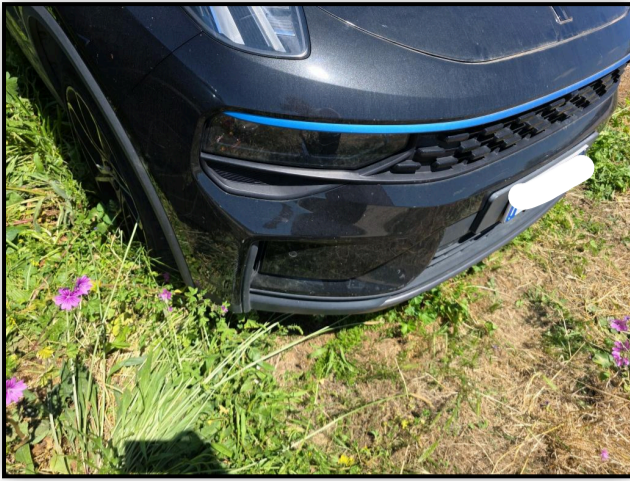
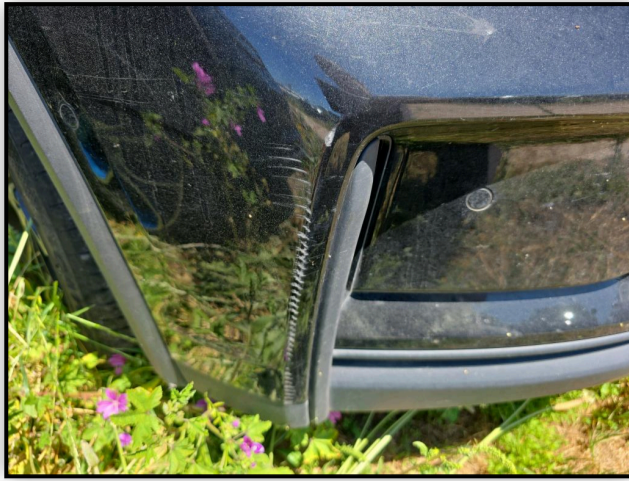
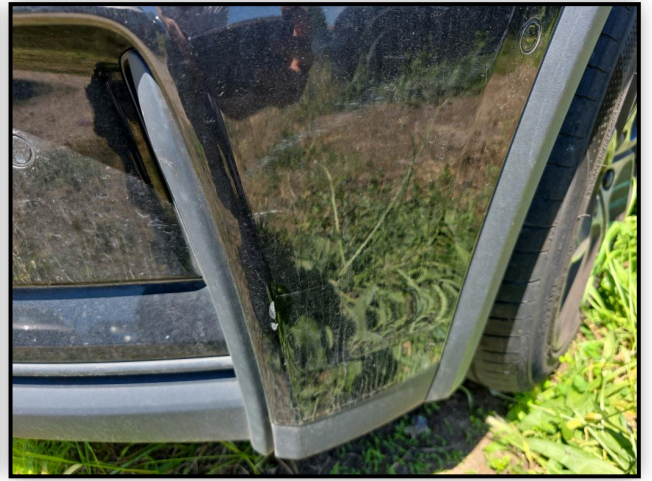
**Paraurti ant.**

Graffiature  
Verniciatura  
Davanti

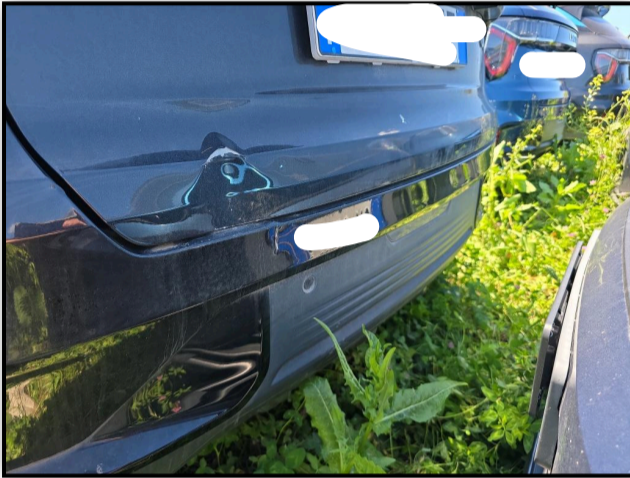
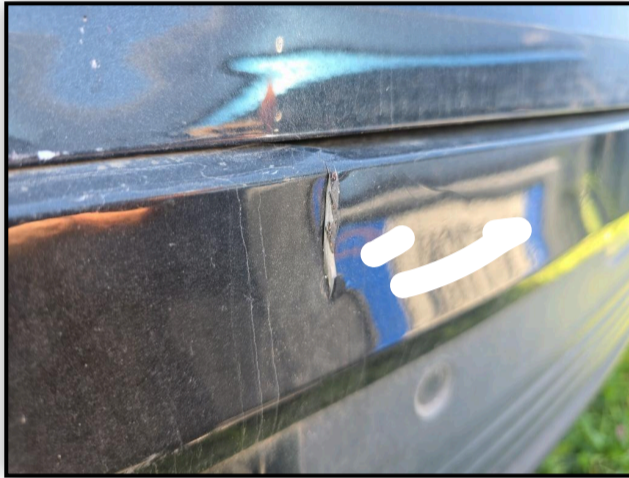
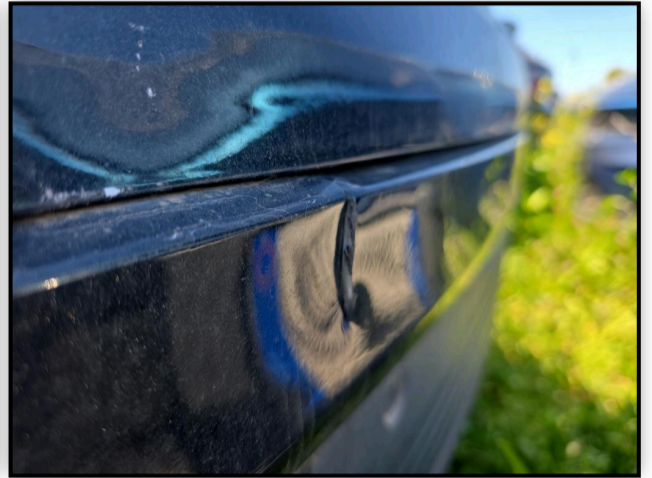
**Paraurti post.**

Rotto  
Sostituire e dipingere  
Dietro/posteriore

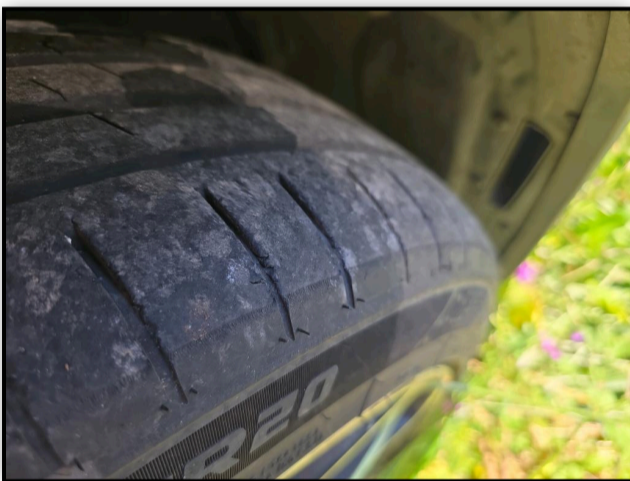
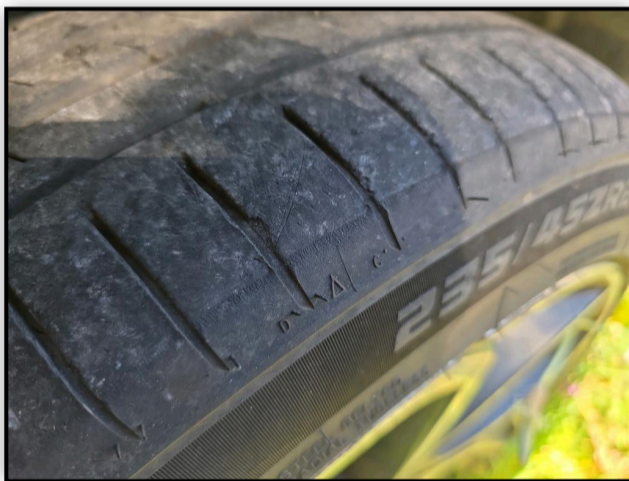
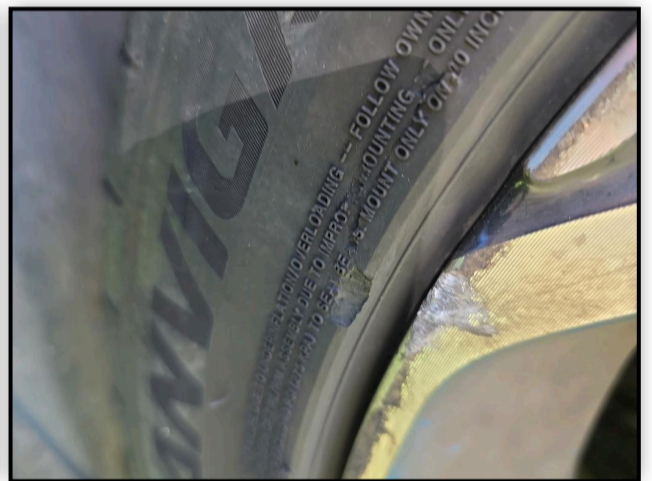
**Pneumatico ant. Dx**

Logoro \ usurato  
Sostituire  
Ruote

2,0 mm

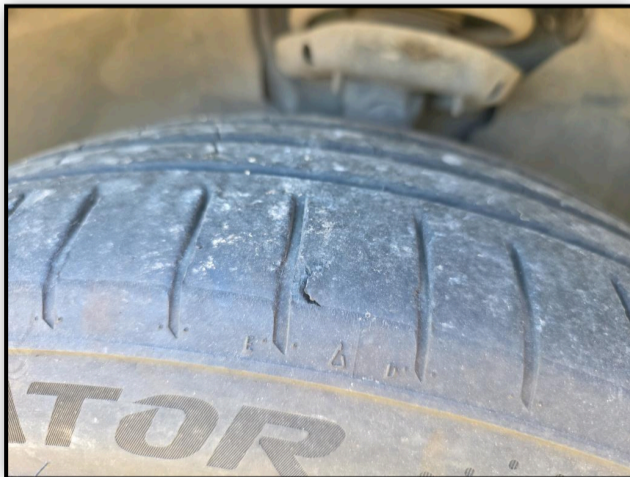
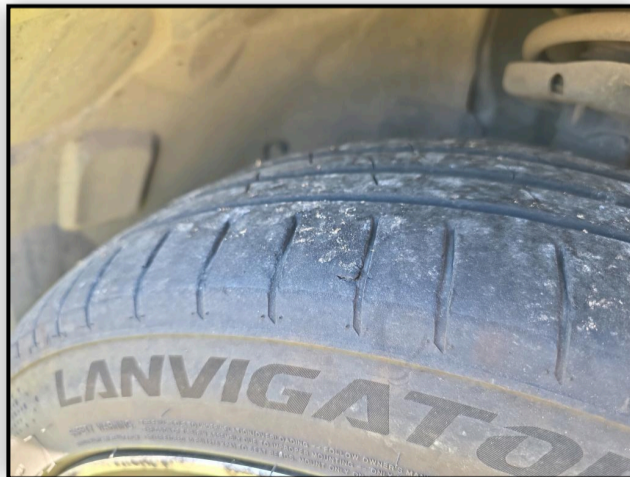
**Pneumatico ant. Sx**

Logoro \ usurato  
Sostituire  
Ruote

2,0 mm

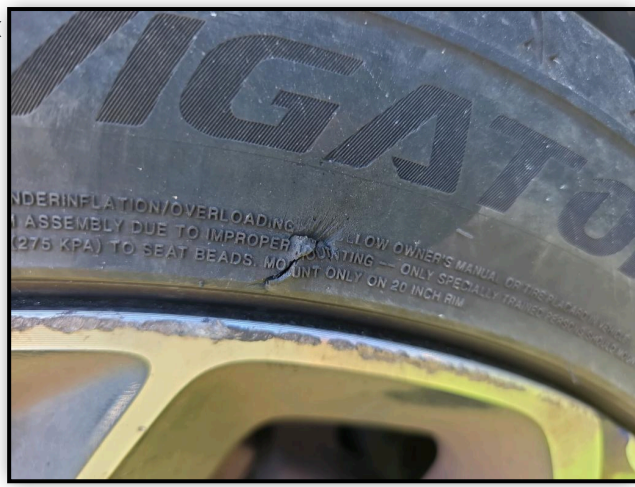
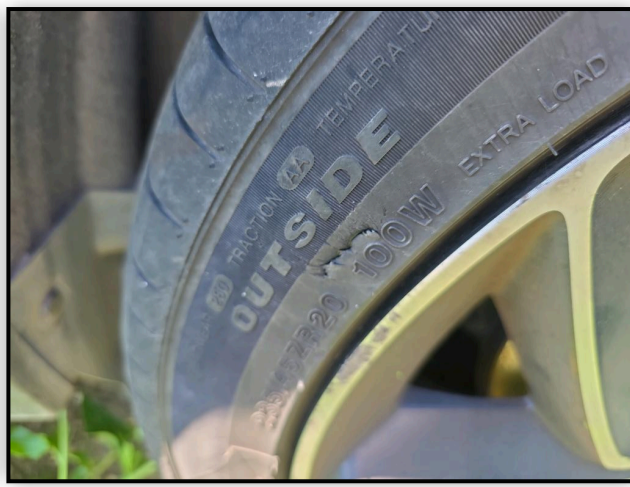
**Pneumatico post. Sx**

Strappo/tagliato  
Sostituire  
Ruote

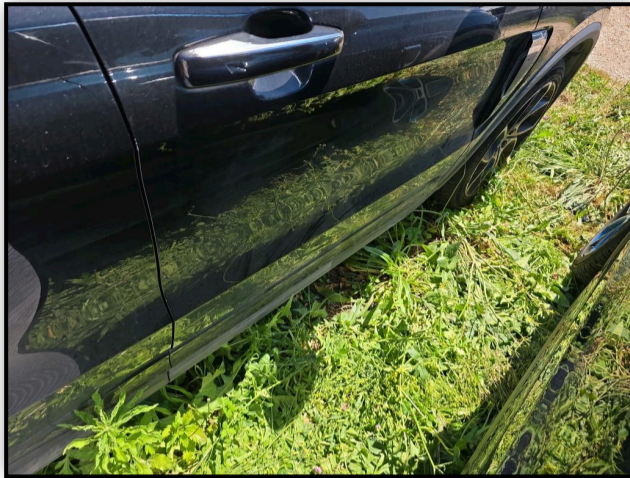
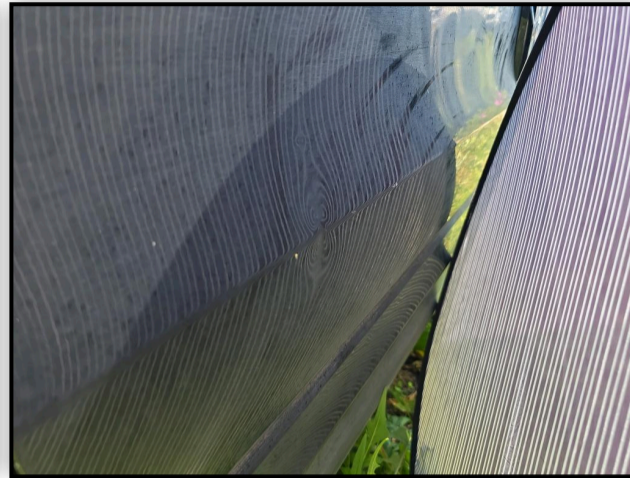
**Porta ant. Dx**

Ammaccatura  
Riparare e dipingere  
Destra

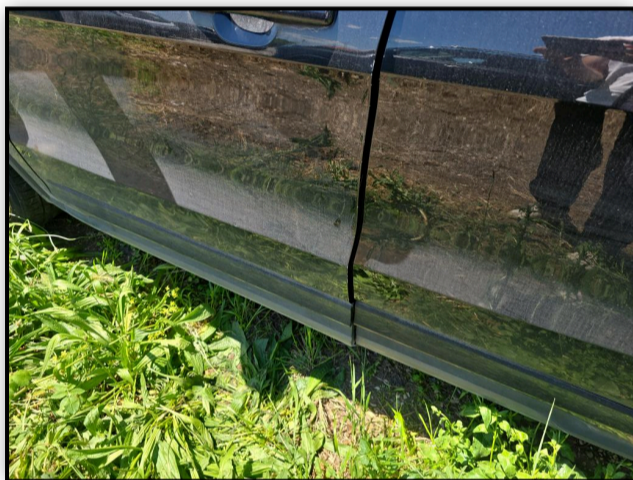
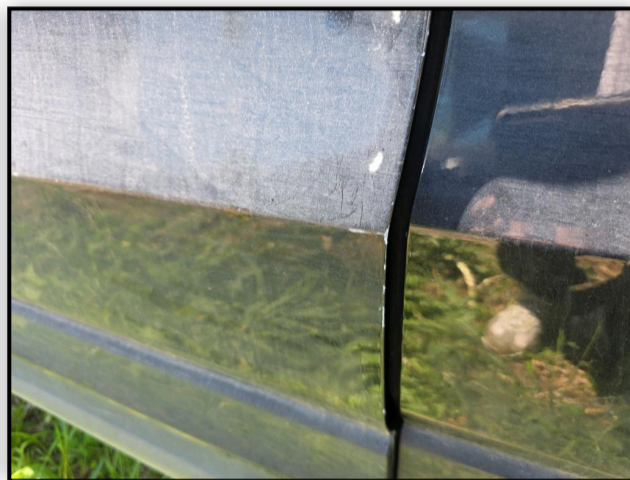
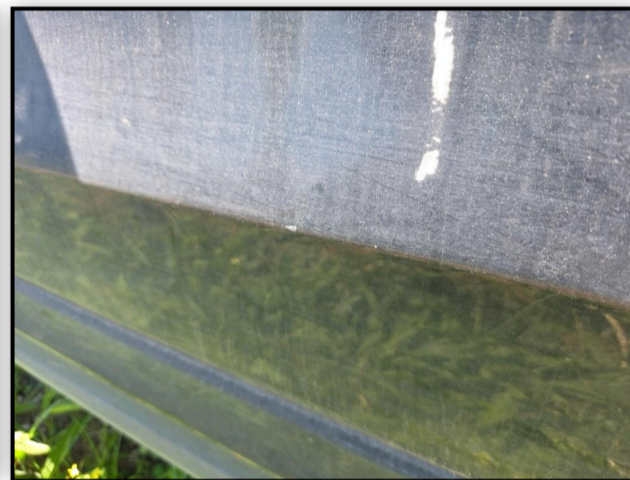
**Porta ant. Sx**

Graffiature  
Verniciatura  
Sinistra

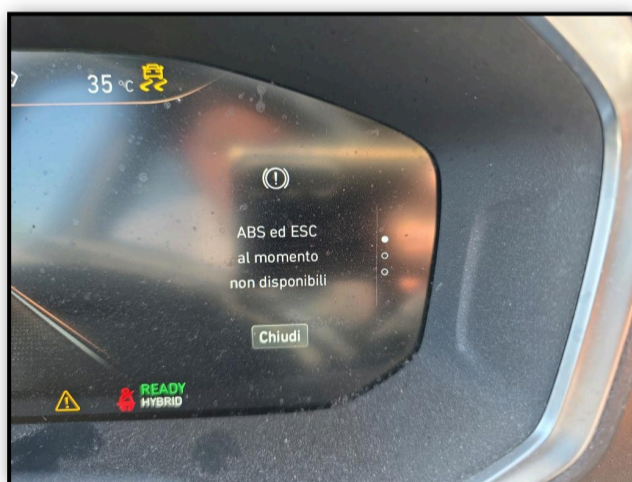
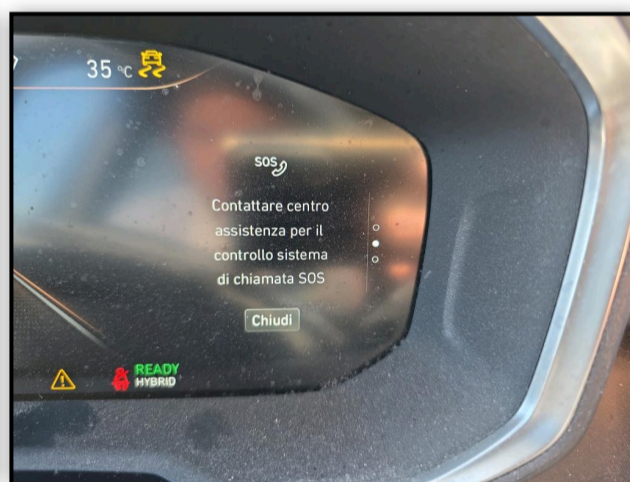
**Spia accesa**

Spia lampeggiante  
Controllo/Controllare  
Interni

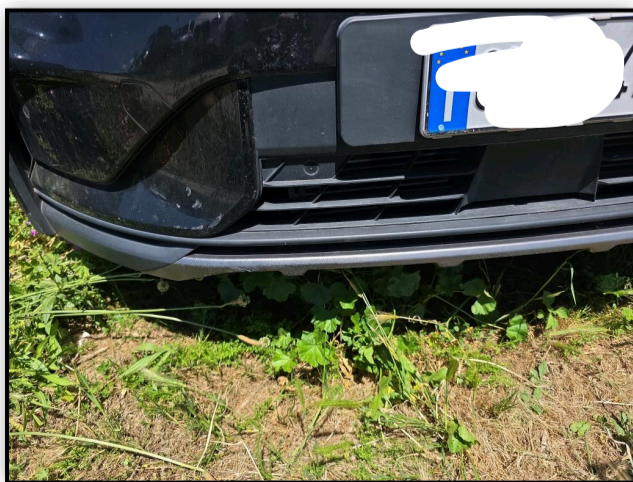
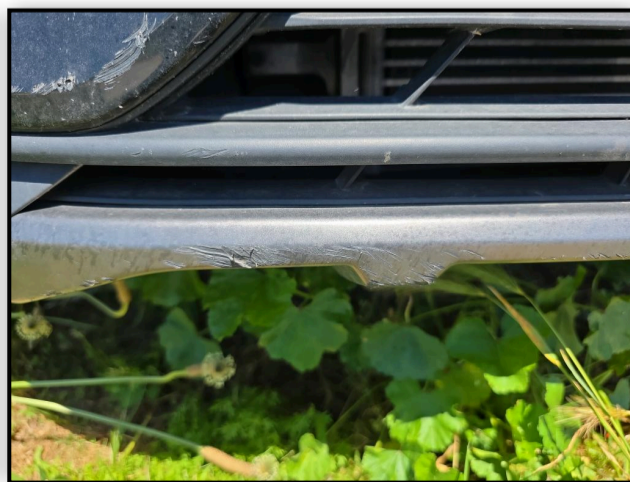
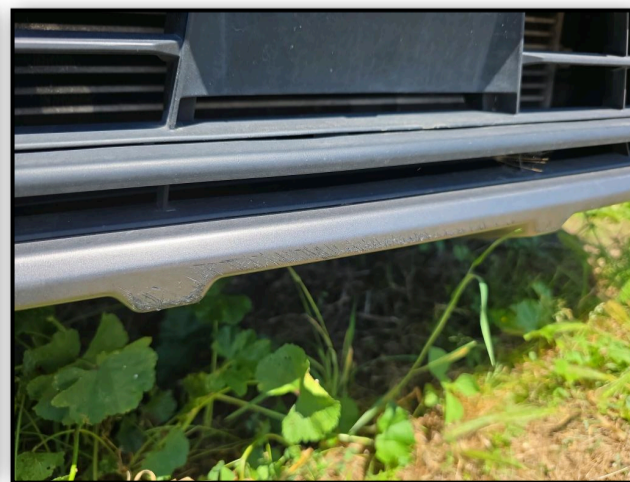
**Spoiler paraurti ant.**

Graffiature  
Verniciatura  
Davanti
