Zustandsbericht

Kunde :	Allane SE HCBE	Amtl. Kennzeichen :	FRG-A 2000
Berichtsnummer :	0000000921846-DE926		
Referenznummer:	31182380

Hyundai Kona (OS)(2017->) Trend Elektro 2WD

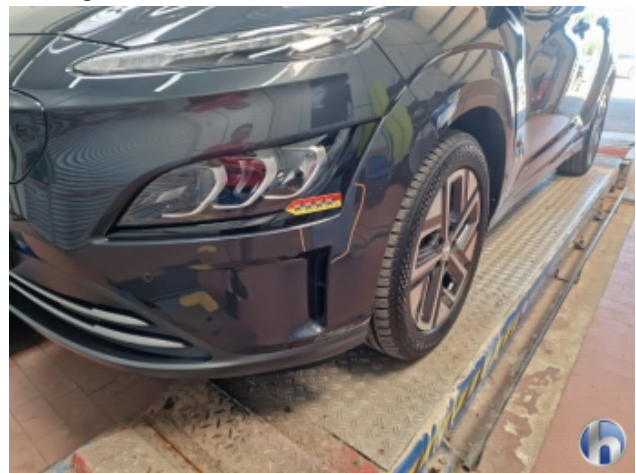
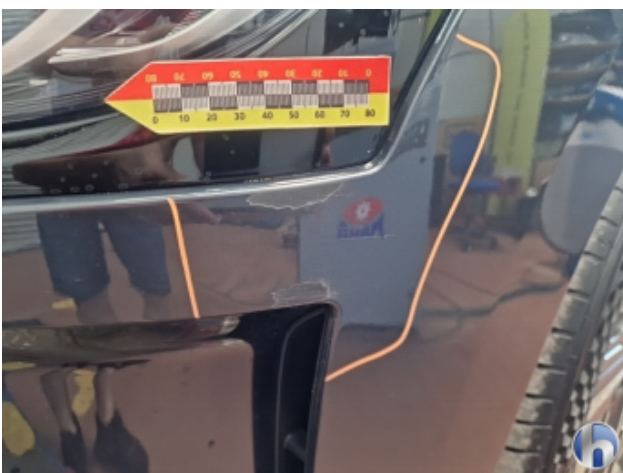
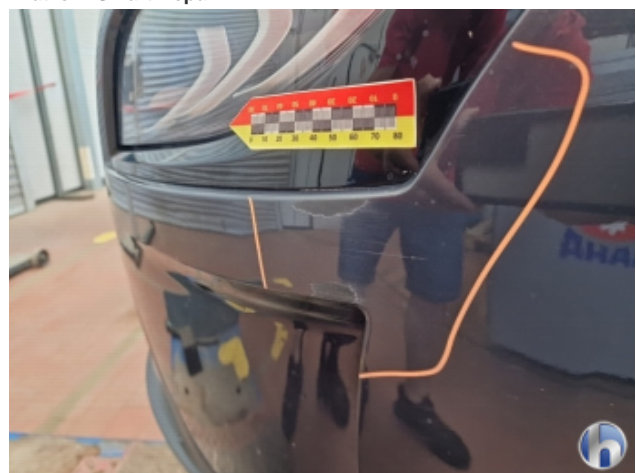
1. Stoßfänger Vorne
Kratzer - Smart Repair

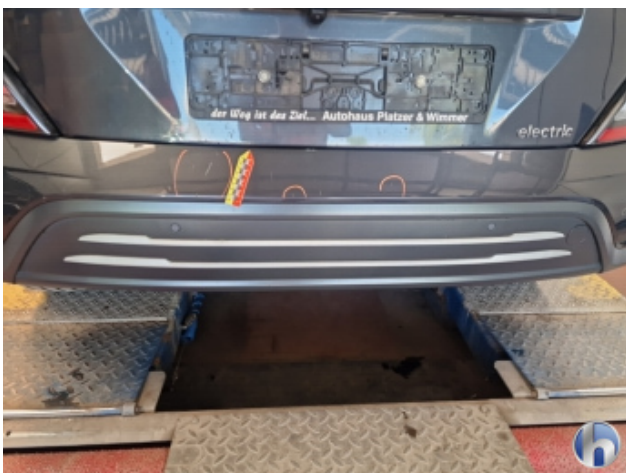
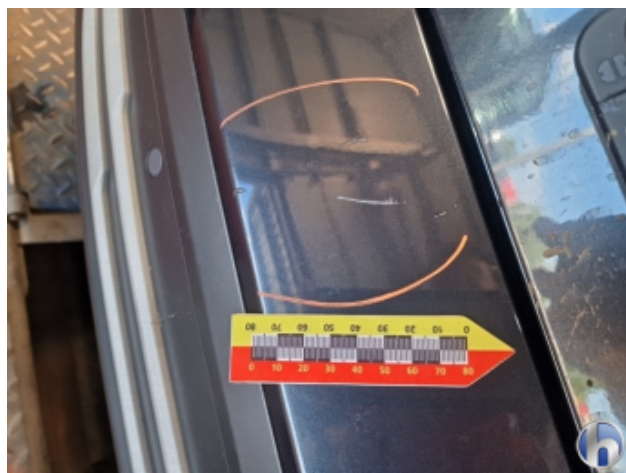
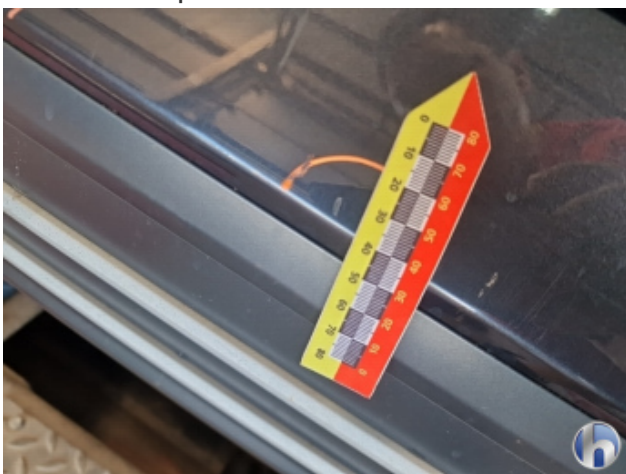
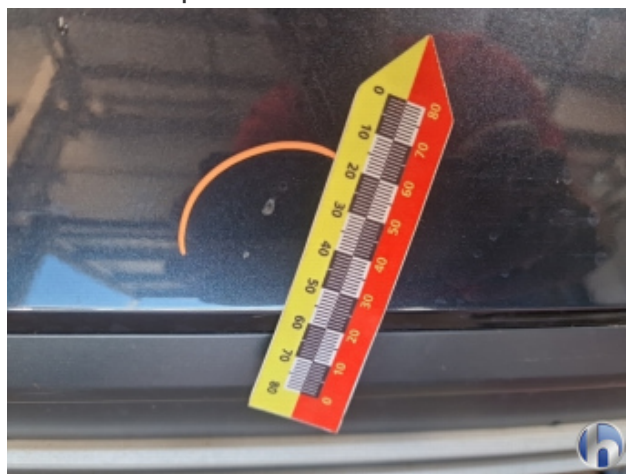
2. Stoßfänger Hinten
Kratzer - Smart Repair

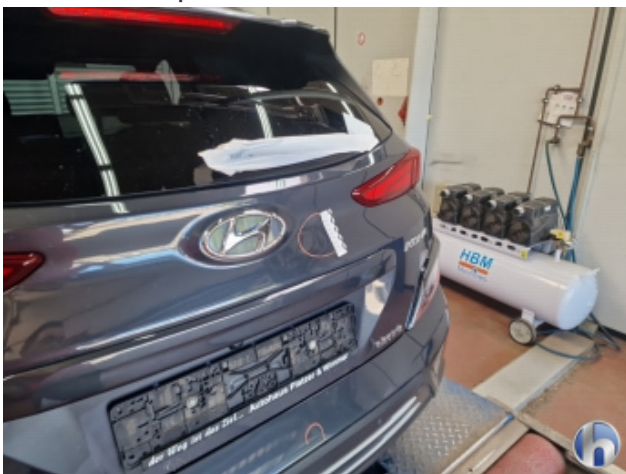
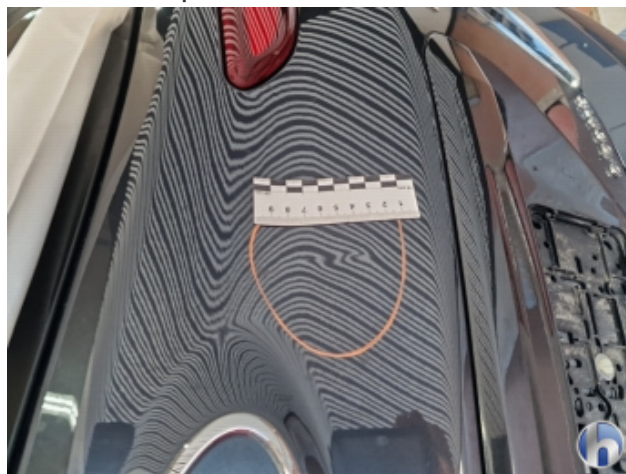
3. Heckklappe
Delle - Sanft Instandsetzen

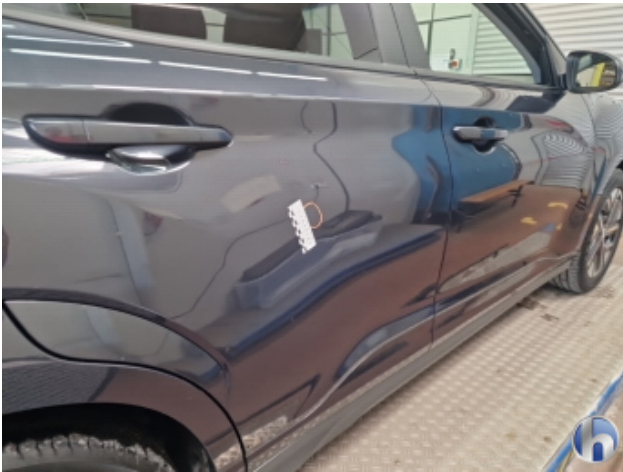
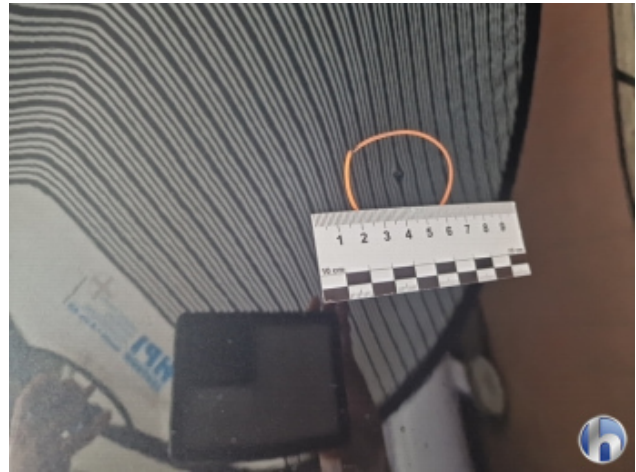
4. Tür Hinten - Rechts
Delle - Sanft Instandsetzen

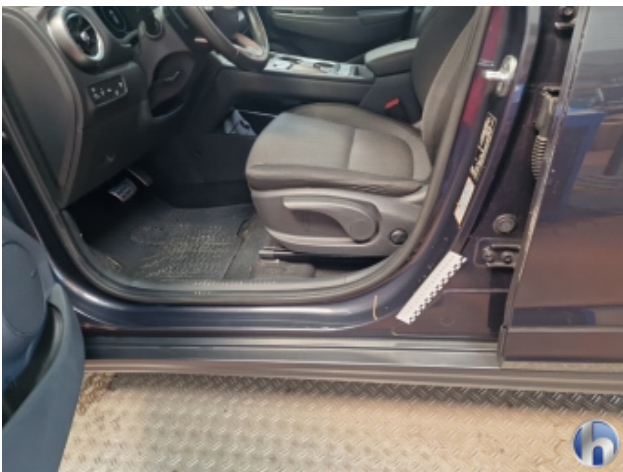
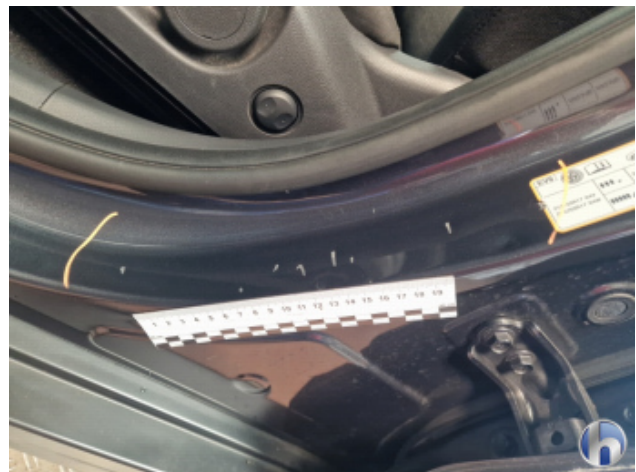
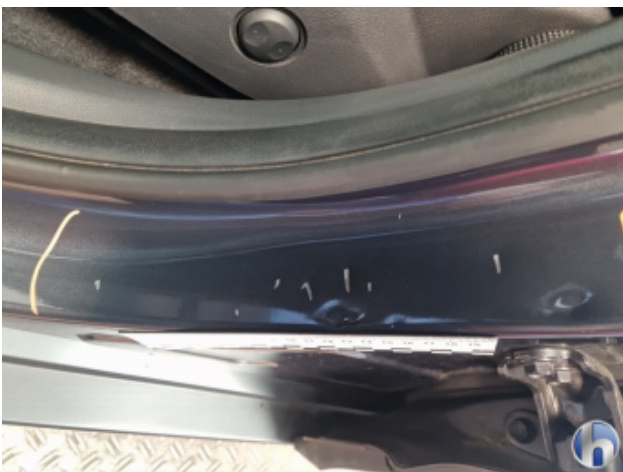
5. Türeinstieg Hinten - Links
Kratzer - Instandsetzen und Lackieren
