**» Übersicht**

| <b>Berichts-Nr:</b> | 10649087 |

| <b>Hersteller:</b> | Volkswagen |
| <b>Modell:</b> | Golf |

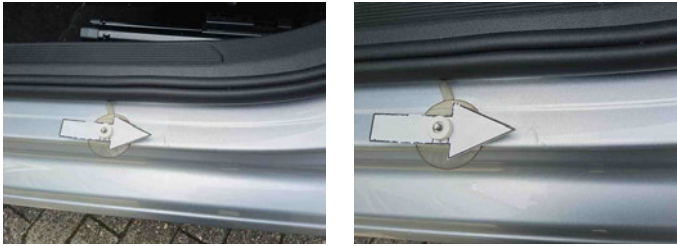
| Nr | Bauteil | Schadensbeschreibung | Reparaturempfehlung |
|---|---|---|---|
| 2 | Einstiegsschweller vorne links | Kratzer | Akzeptabel (Gebrauchsspur) |

2 - Einstiegsschweller vorne links - Kratzer - Akzeptabel (Gebrauchsspur)

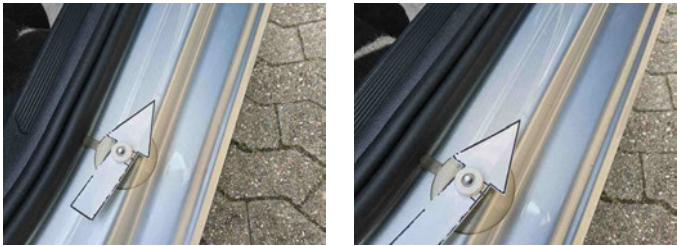
| Nr | Bauteil | Schadensbeschreibung | Reparaturempfehlung |
|---|---|---|---|
| 3 | Einstieg Verkleidung hinten rechts | Kratzer | Akzeptabel (Gebrauchsspur) |

3 - Einstieg Verkleidung hinten rechts - Kratzer - Akzeptabel (Gebrauchsspur)

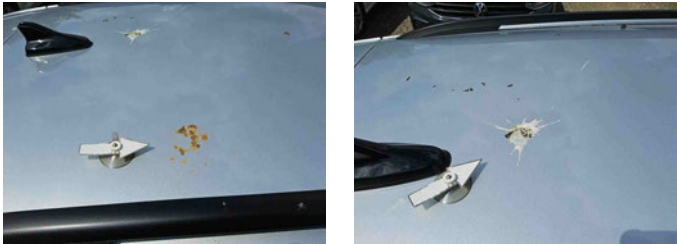
| Nr | Bauteil | Schadensbeschreibung | Reparaturempfehlung |
|---|---|---|---|
| 4 | Dach | Anhaftung | Akzeptabel (Gebrauchsspur) |

4 - Dach - Anhaftung - Akzeptabel (Gebrauchsspur)

| Kommentar | Reinigen. Schleifen und polieren. Vogelkot. |
