# Jeep

RENEGADE 1.3 TURBO TRAILHAWK 4XE PHEV 240CV AUT

TELAIO: 1C4PJDCW0NP027314

Importo di riparazione stimato

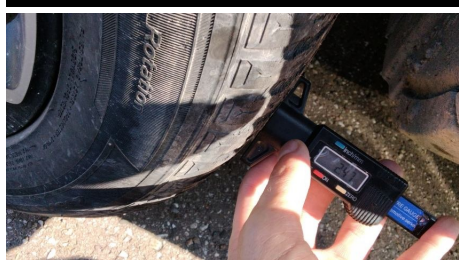
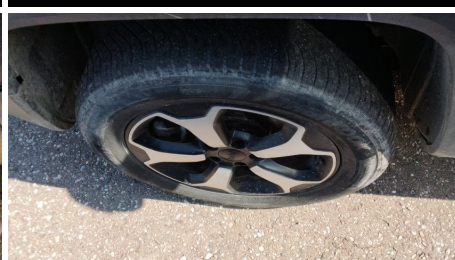
Set pneumatici principale / Anteriore Sinistro

Anteriore Sinistro	HANKOOK	235 / 55 / 17 / All Seasons	2 mm
Anteriore Destro	HANKOOK	235 / 55 / 17 / All Seasons	3 mm
Posteriore Sinistro	HANKOOK	235 / 55 / 17 / All Seasons	3 mm
Posteriore Destro	HANKOOK	235 / 55 / 17 / All Seasons	3 mm

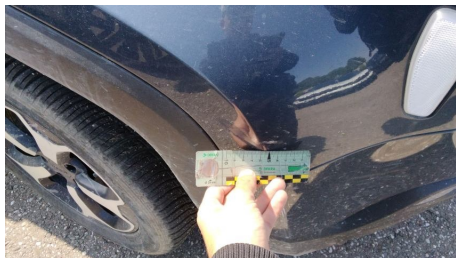
Tempo Carrozzeria	Tempo Verniciatura	Importo ricambio	
		Importo Carrozzeria	Importo Verniciatura	ImportoMaterialiDiConsumo	
003	Parafango / Anteriore Destro	Graffio		Riparazione

Parafango / Anteriore Destro / Graffio

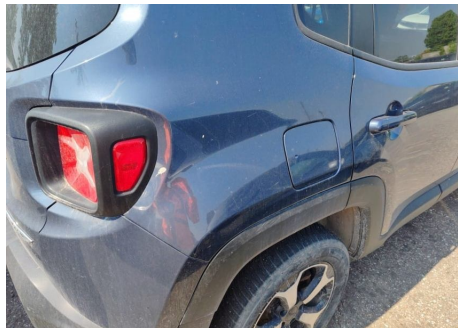
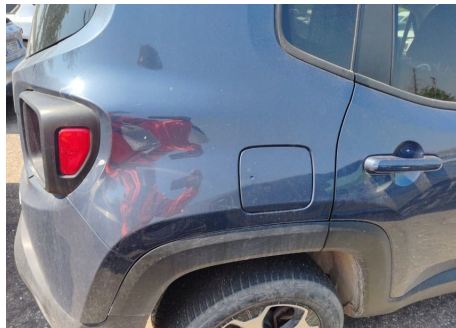
Tempo Carrozzeria	Tempo Verniciatura	Importo ricambio	Forfait
		Importo Carrozzeria	Importo Verniciatura	ImportoMaterialiDiConsumo	
004	Parafango / Posteriore Destro	Graffio		Riparazione

Parafango / Posteriore Destro / Graffio

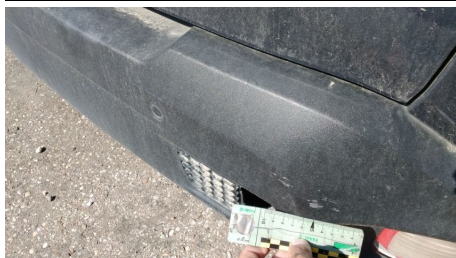
Tempo Carrozzeria	Tempo Verniciatura	Importo ricambio	Forfait
		Importo Carrozzeria	Importo Verniciatura	ImportoMaterialiDiConsumo	
005	Paraurti / Posteriore	Graffio		Riparazione

Paraurti / Posteriore / Graffio

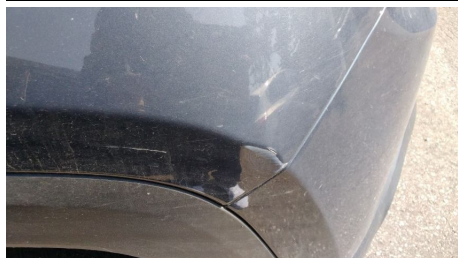
Tempo Carrozzeria	Tempo Verniciatura	Importo ricambio	Forfait
		Importo Carrozzeria	Importo Verniciatura	ImportoMaterialiDiConsumo	
006	Parafango / Posteriore Sinistro	Graffio		Riparazione

Parafango / Posteriore Sinistro / Graffio

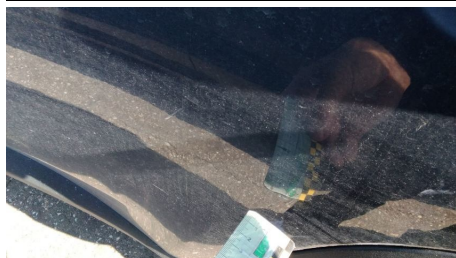
Tempo Carrozzeria	Tempo Verniciatura	Importo ricambio	Forfait
		Importo Carrozzeria	Importo Verniciatura	ImportoMaterialiDiConsumo	
007	Porta / Posteriore Sinistro	Rientranza		Riparazione

Porta / Posteriore Sinistro / Rientranza
