# UNABHÄNGIGES BATTERIE ZERTIFIKAT

MARKE: Opel  
MODELL: Corsa-e 50 kWh

## Verkaufsbericht

### Vorgang

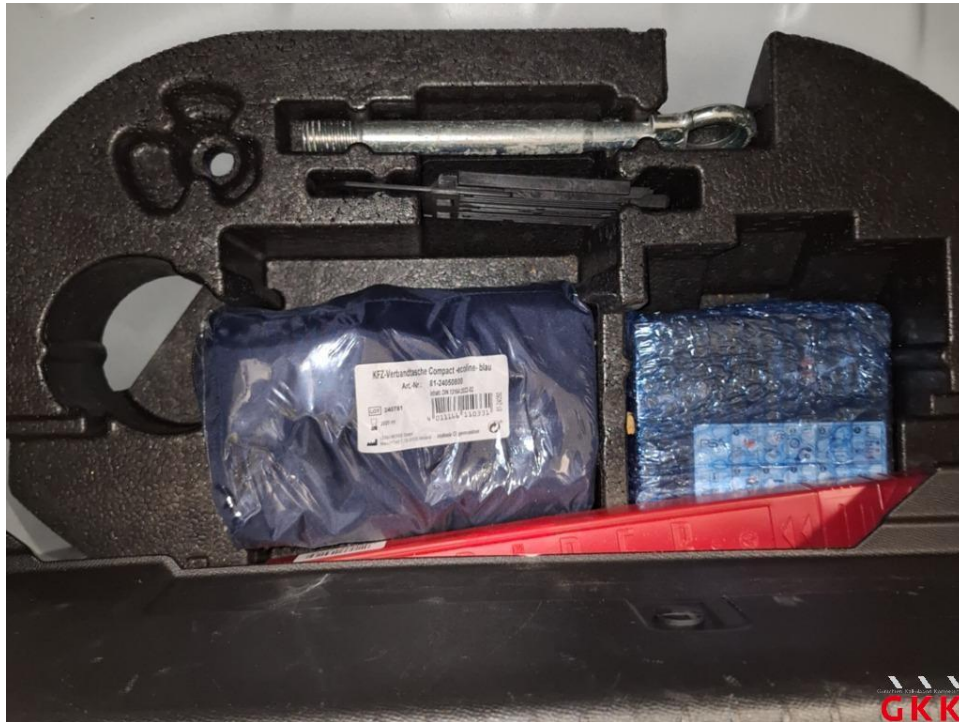
| Wertbeeinflussende Faktoren | | |
|---|---|---|
| Reifenreparaturset Füllflasche, fehlt, ersetzen (Bild 13) | 33,36 € | 33,36 € |

Bild 13 Reifenreparaturset, Füllflasche, fehlt, ersetzen

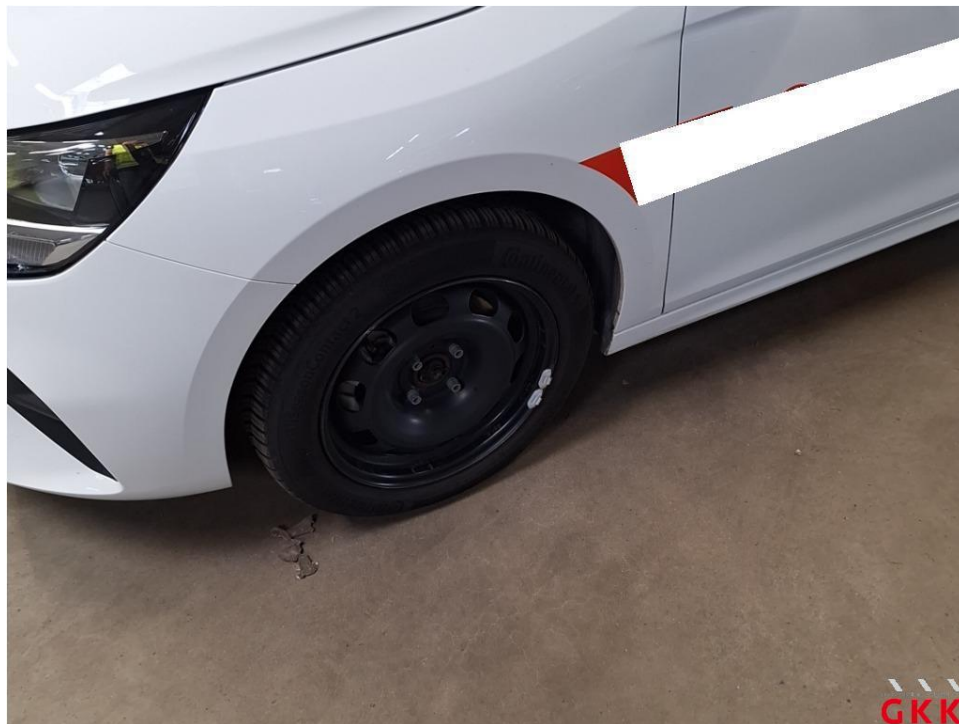
| Wertbeeinflussende Faktoren | | |
|---|---|---|
| Radkappe(n) vorne links, fehlt, ersetzen (Bild 14) | 21,82 € | 21,82 € |

Bild 14 Radkappe(n), vorne links, fehlt, ersetzen

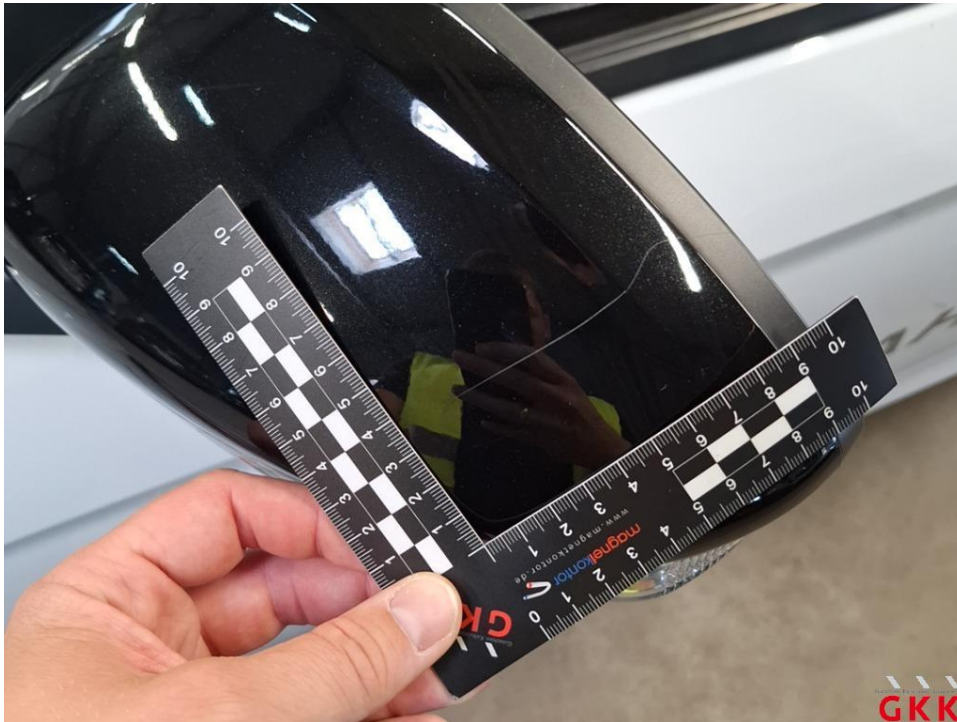
| Wertbeeinflussende Faktoren | | |
|---|---|---|
| Spiegelgehäuse links Kappe -lackiert-, verkratzt, lackieren ohne LV (Bild 15) | 78,45 € | 54,91 € |

Bild 15 Spiegelgehäuse links, Kappe -lackiert-, verkratzt, lackieren ohne LV

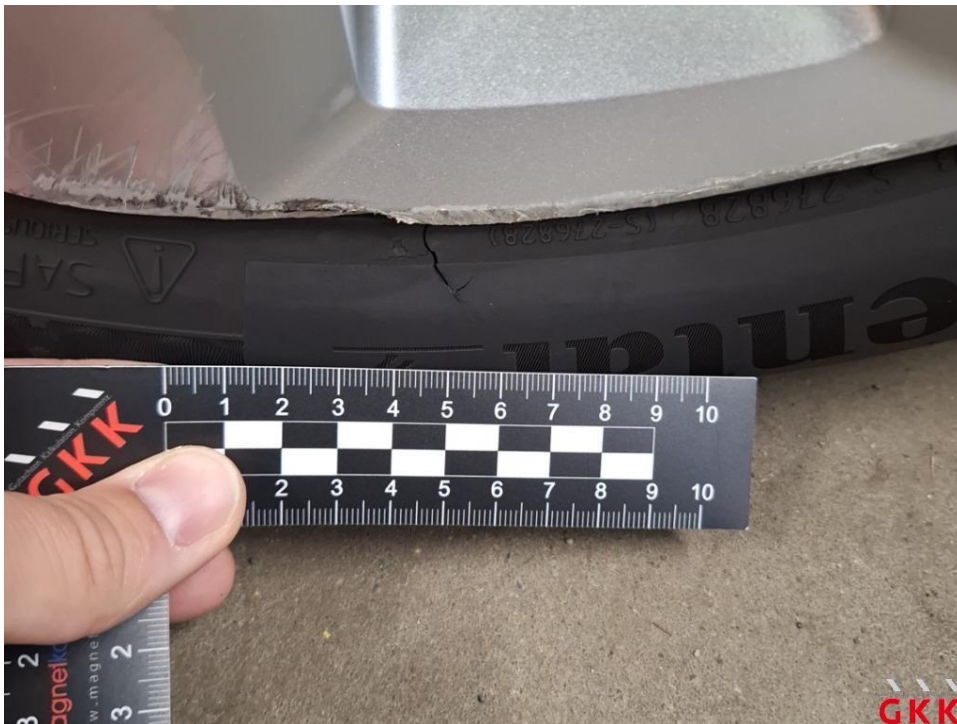
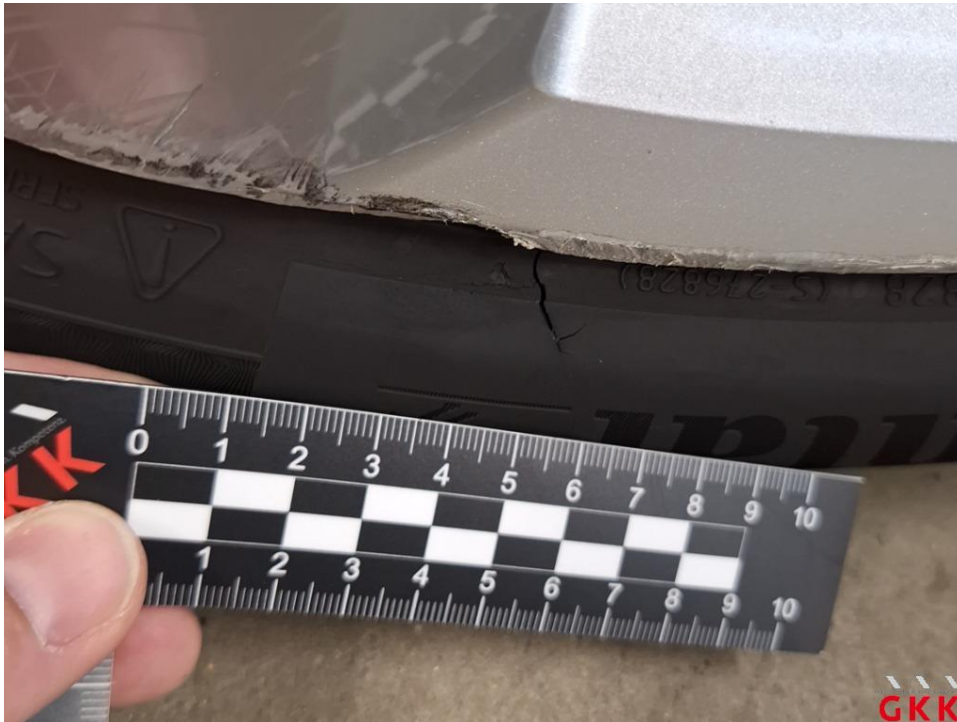
| Wertbeeinflussende Faktoren | | |
|---|---|---|
| Reifen vorne rechts, beschädigt, ersetzen (Bild 16, Bild 17) | 176,46 € | 176,46 € |

Bild 16 Reifen, vorne rechts, beschädigt, ersetzen

Bild 17 Reifen, vorne rechts, beschädigt, ersetzen

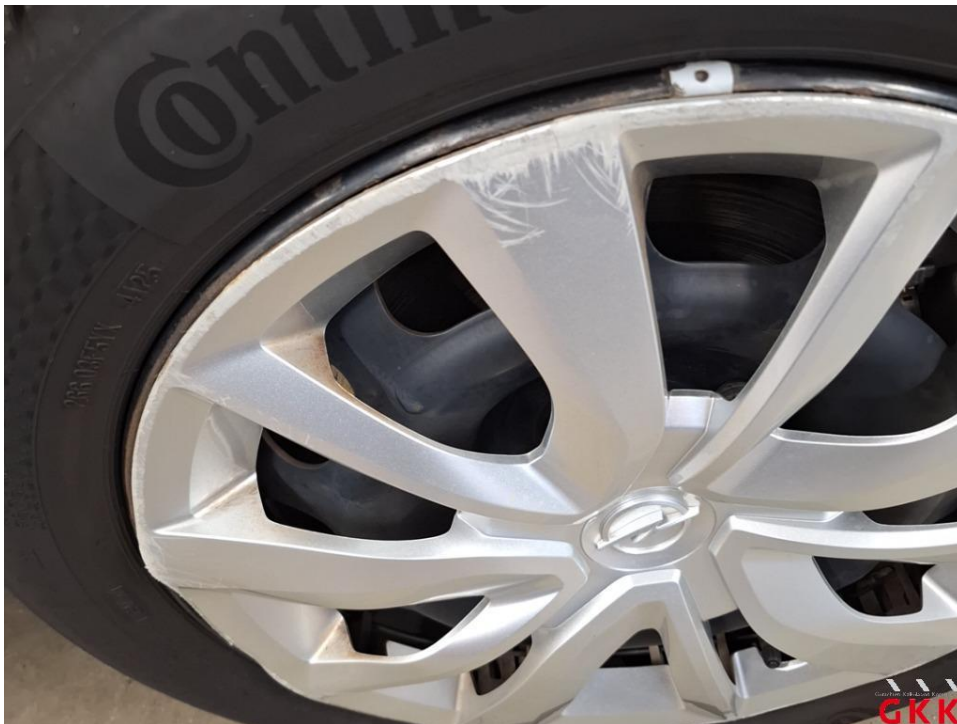
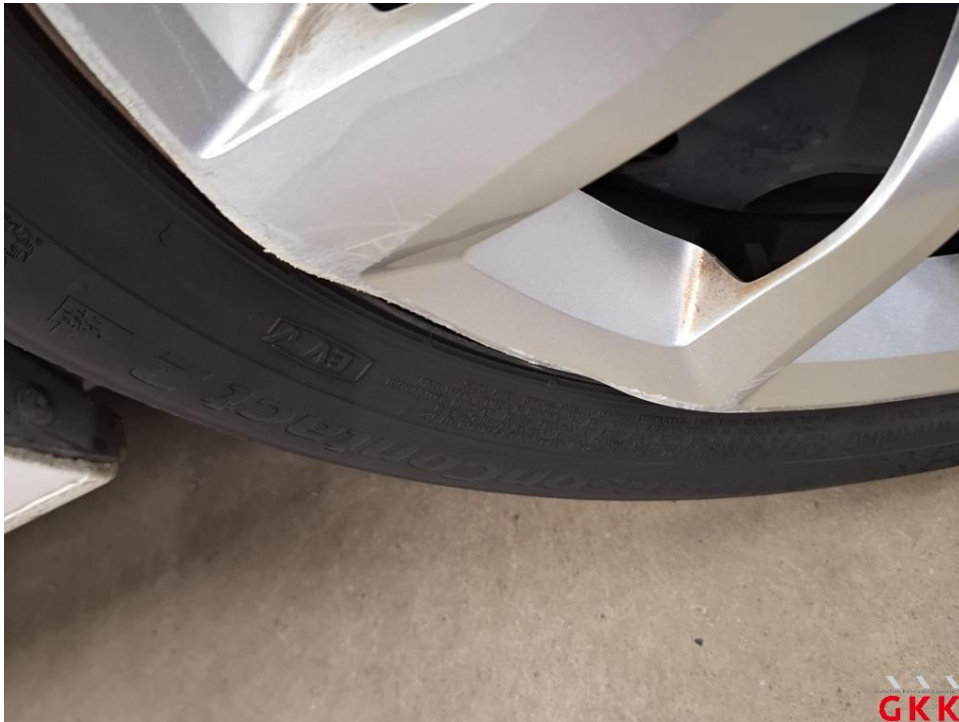
| Wertbeeinflussende Faktoren | | |
|---|---|---|
| Radkappe(n) vorne rechts, verkratzt, ersetzen (Bild 18, Bild 19) | 21,82 € | 15,27 € |

Bild 18 Radkappe(n), vorne rechts, verkratzt, ersetzen

Bild 19 Radkappe(n), vorne rechts, verkratzt, ersetzen

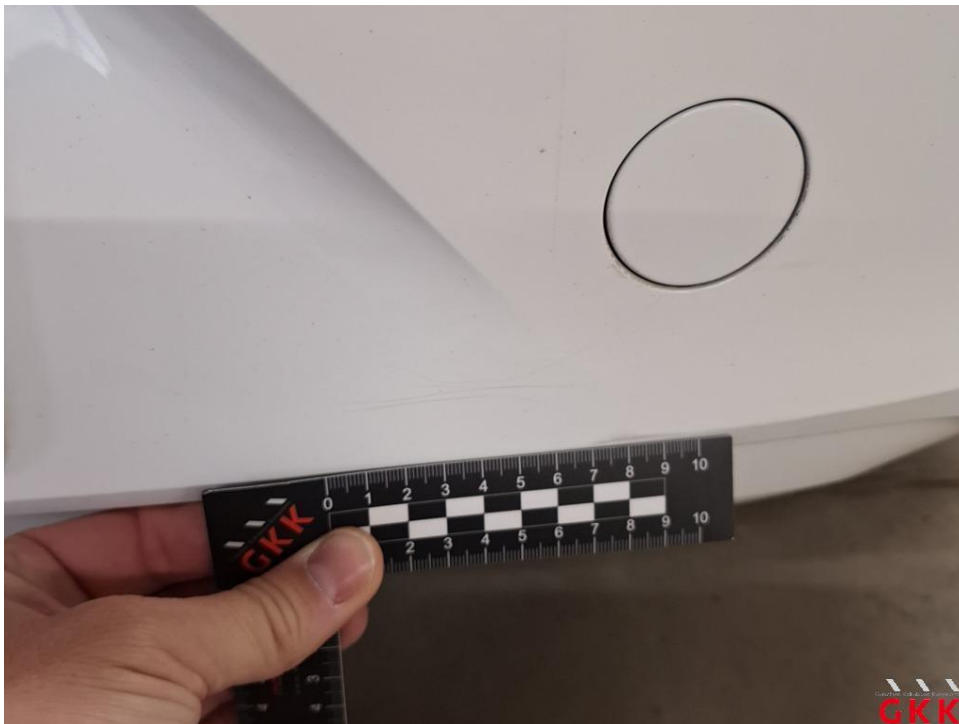
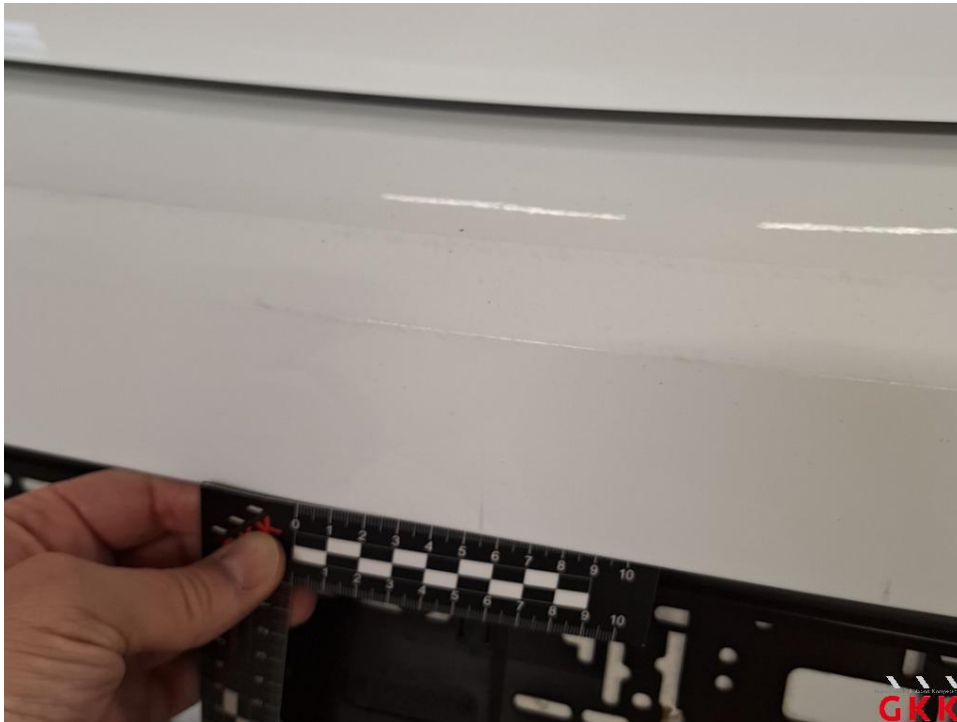
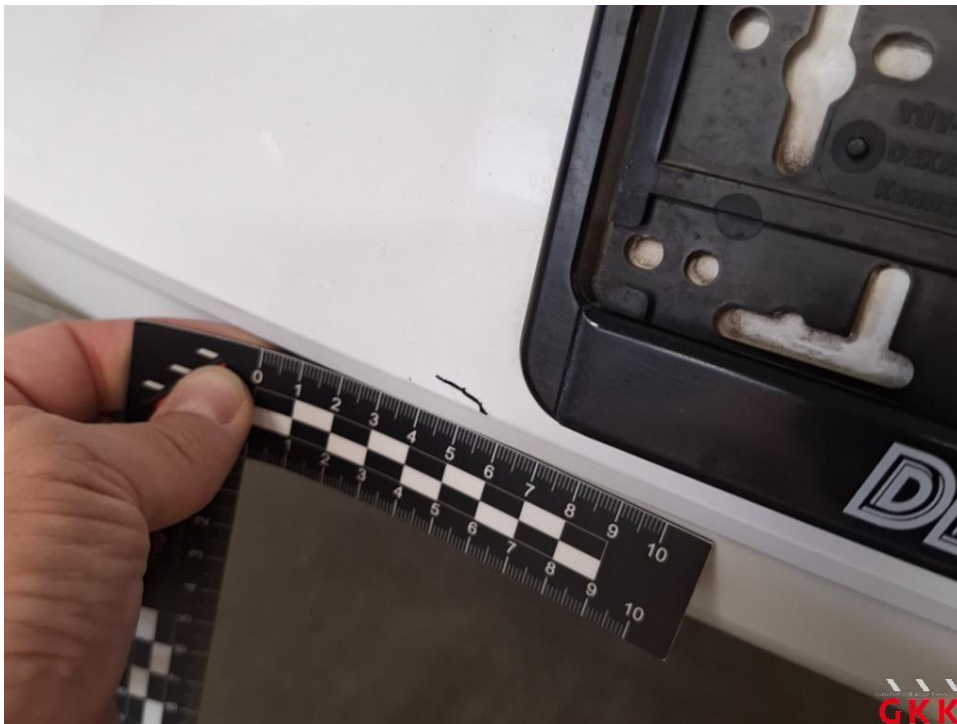
| Wertbeeinflussende Faktoren | | |
|---|---|---|
| Stoßfänger hinten Verkleidung -lackiert-, verkratzt, lackieren (Bild 20, Bild 21, Bild 22) | 854,45 € | 598,12 € |

Bild 20 Stoßfänger hinten, Verkleidung -lackiert-, verkratzt, lackieren

Bild 21 Stoßfänger hinten, Verkleidung -lackiert-, verkratzt, lackieren

Bild 22 Stoßfänger hinten, Verkleidung -lackiert-, verkratzt, lackieren

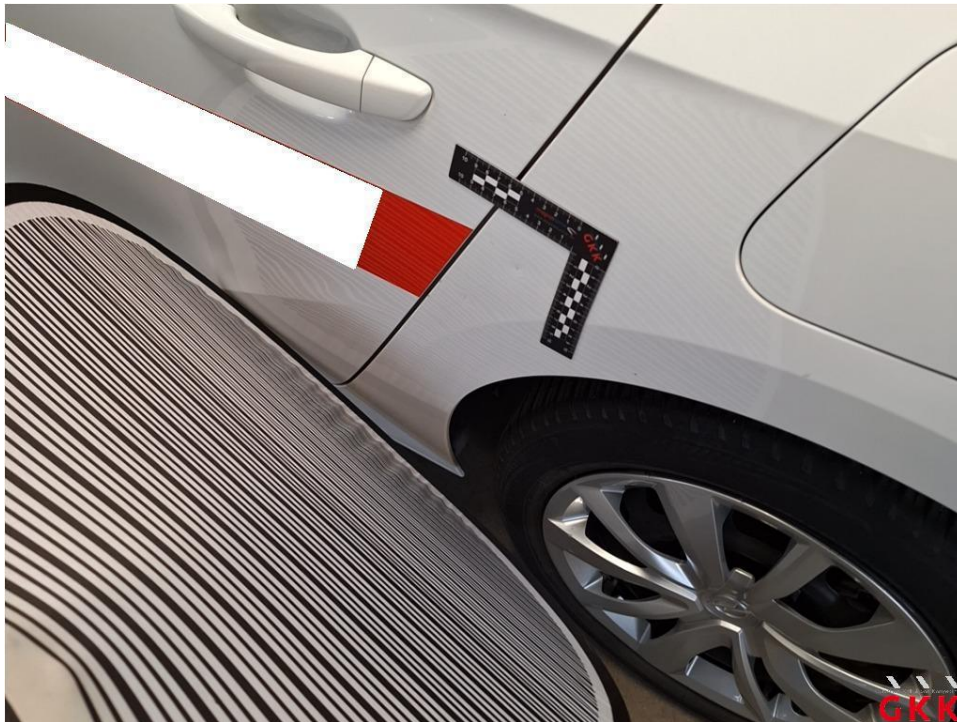
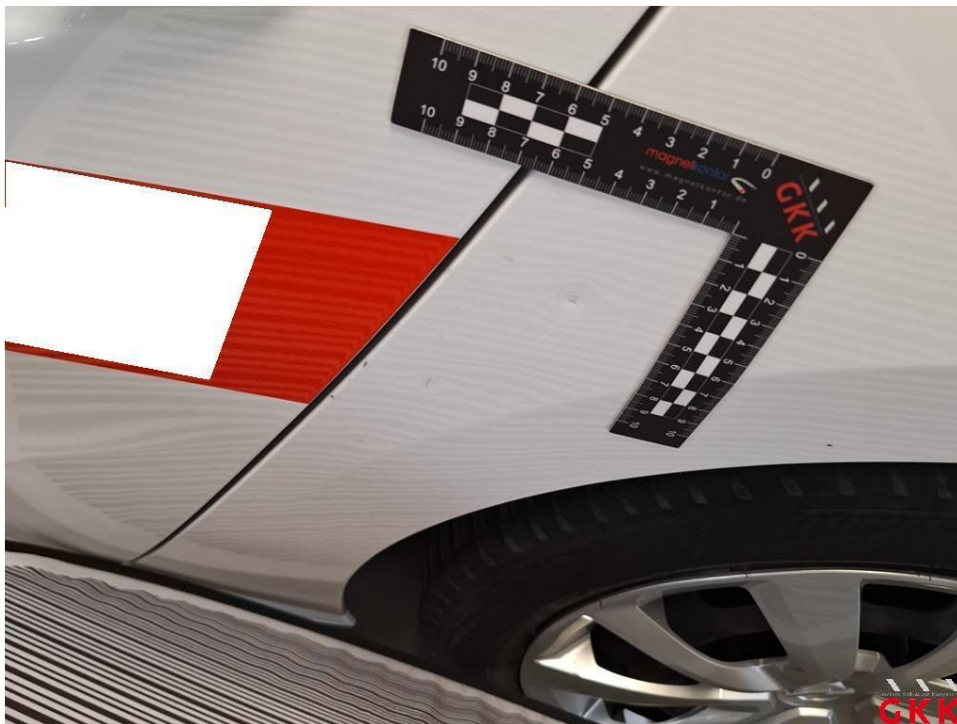
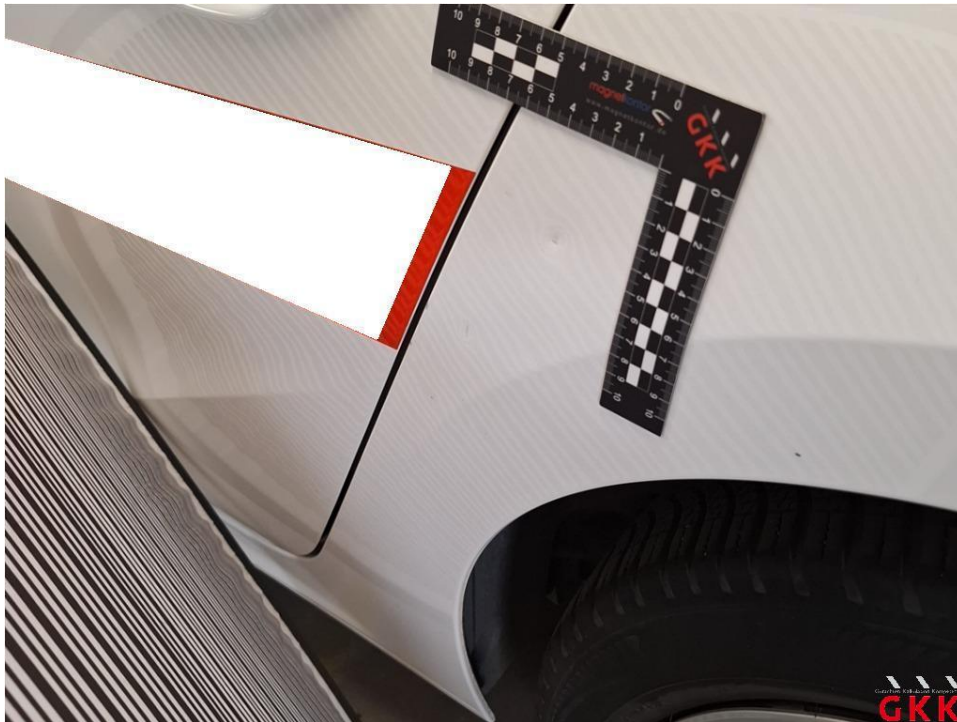
| Wertbeeinflussende Faktoren | | |
|---|---|---|
| Seitenwand links, beschädigt, instand setzen - lackieren (Bild 23, Bild 24, Bild 25) | 912,56 € | 686,65 € |

Bild 23 Seitenwand links, beschädigt, instand setzen - lackieren

Bild 24 Seitenwand links, beschädigt, instand setzen - lackieren

Bild 25      Seitenwand links, beschädigt, instand setzen - lackieren
