LVV Nr 5339223  
Hersteller Ford  
Model Puma  
Variante ST Line 1.0 EcoBoost mHEV  
Listenpreis 29.159,67  
VIN WF02XXERK2NR25079  
Erstzulassungsdatum 1.4.2023  
Kennzeichen M Q8248

# Zustandsbericht / Minderwertgutachten

Mobility Concept GmbH, Grünwalder Weg 34, 82041 Oberhaching  
28.04.2026

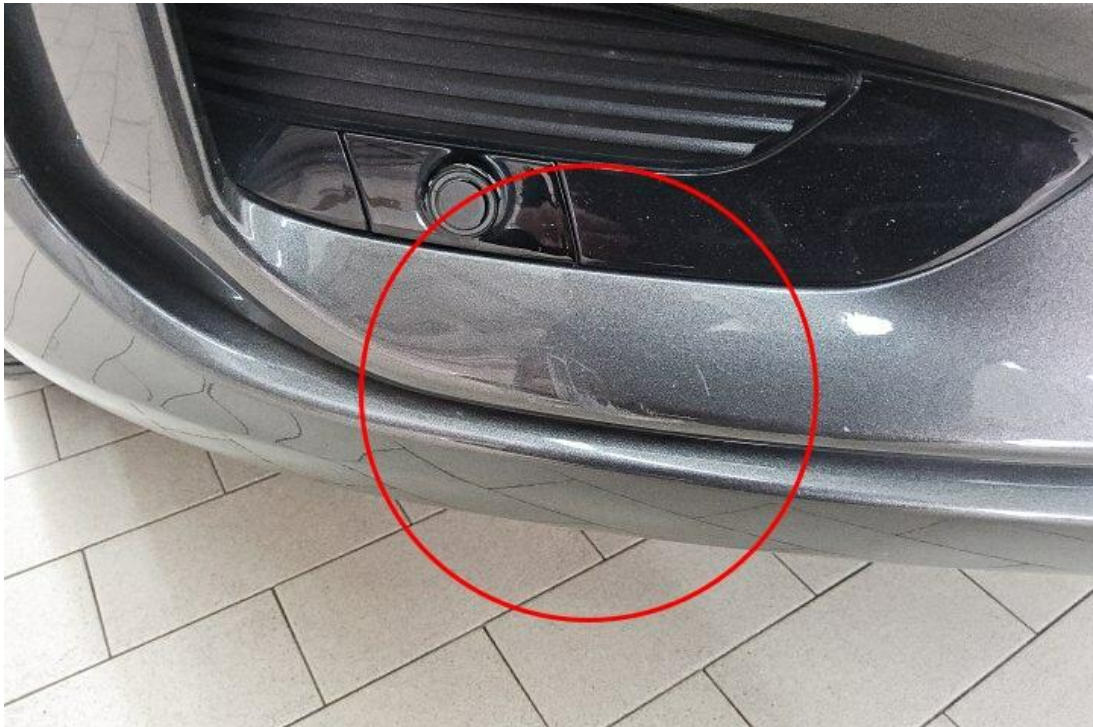
Bild 15 : Stoßfänger vorne, verschrammt, polieren

Motorhaube Lackierung, Steinschlag, Gebrauchsspur (Bild 16)  
Stoßfänger vorne, verschrammt, polieren (Bild 15)  
Stoßfänger vorne Lackierung, verschrammt, Gebrauchsspur (Bild 18)  
Frontscheibe, Steinschlag, Gebrauchsspur (Bild 17)

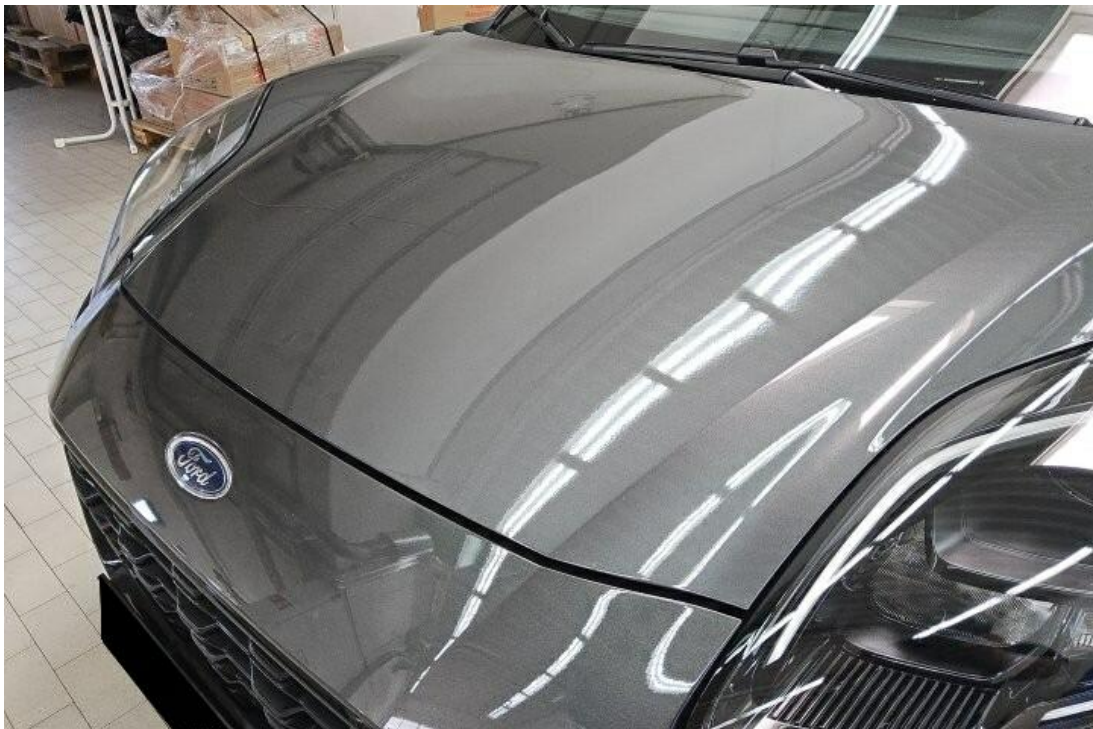
Bild 16 : Motorhaube Lackierung, Steinschlag, Gebrauchsspur

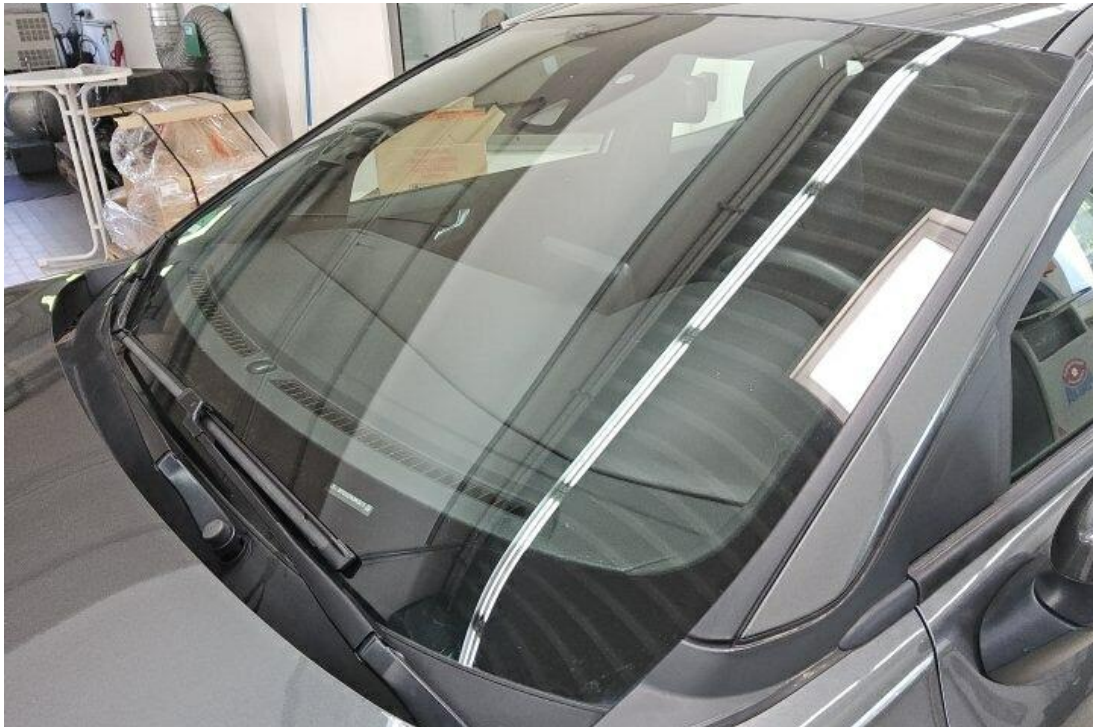
Bild 17 : Frontscheibe, Steinschlag, Gebrauchsspur

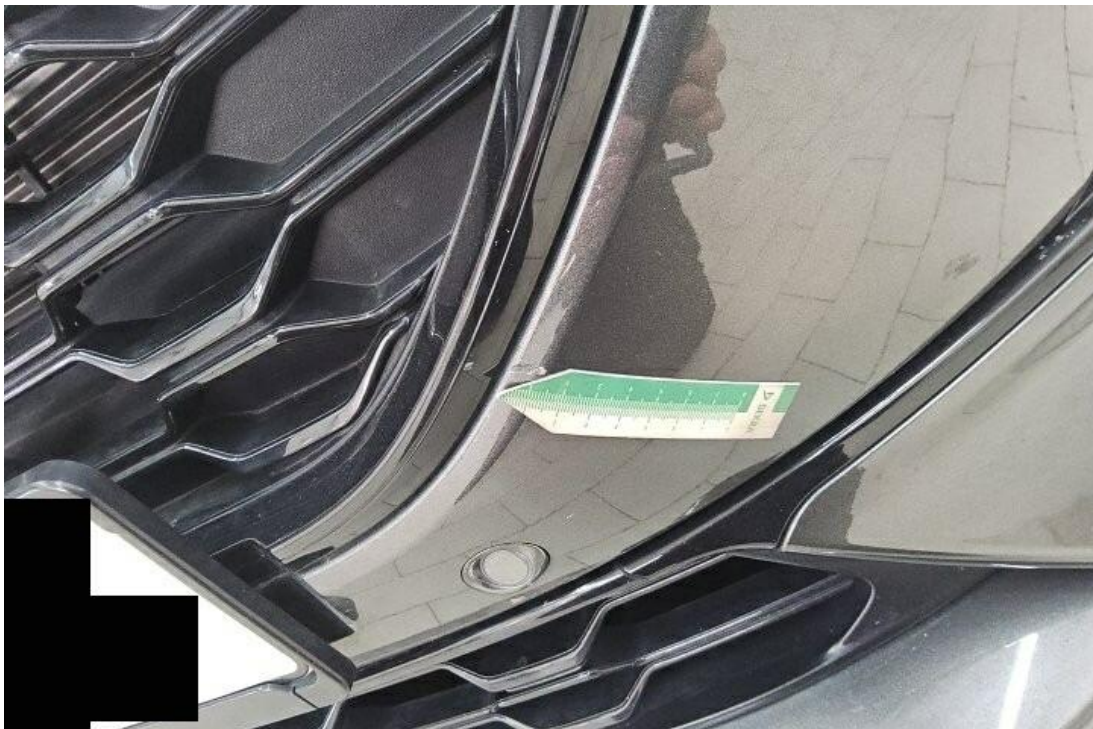
Bild 18 : Stoßfänger vorne Lackierung, verschrämmt, Gebrauchsspur

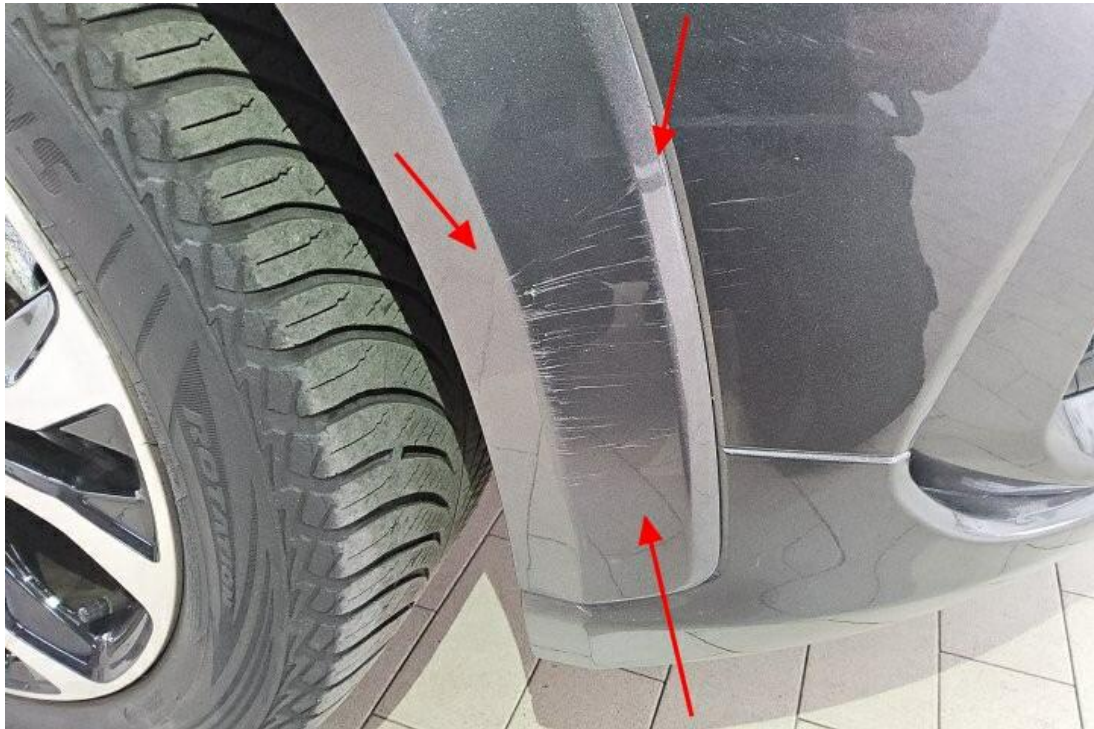
Bild 19 : Kotflügel vorne rechts Zierleiste, verschrammt, smart repair

1. Kotflügel vorne rechts Zierleiste, verschrammt, smart repair (Bild 19)
