## Zustandsbericht

| Berichtsnummer : | 0000000924902-DE613 | | |

#### Hyundai Ioniq 6 (11.2022->) First Edition Elektro 4WD

| Erstzulassung / Baujahr: | 07.08.2023 / 2023 | Besichtigungsdatum/-ort: | 12.06.2026 Siemensstr. 6,<br>63329 Egelsbach |

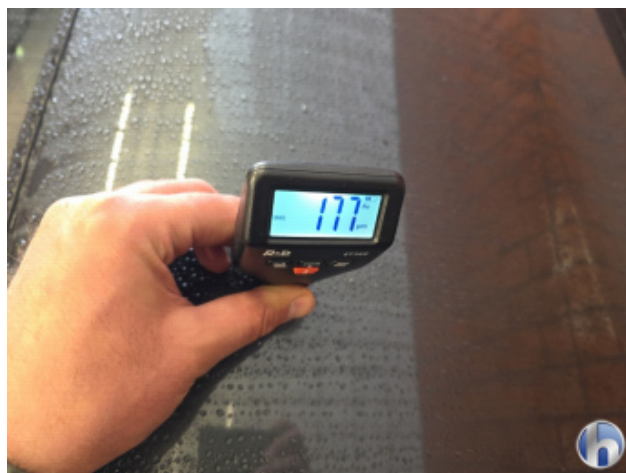
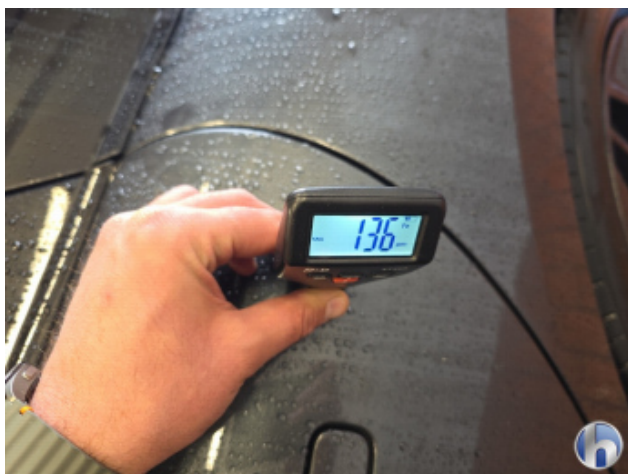
| | Bauteil | Schaden | Rep.-Art |
|---|---|---|---|
| 1. | Tür Hinten - Links | Nachlackiert | Ohne Reparatur |

1. Tür Hinten - Links  
Nachlackiert - Ohne Reparatur

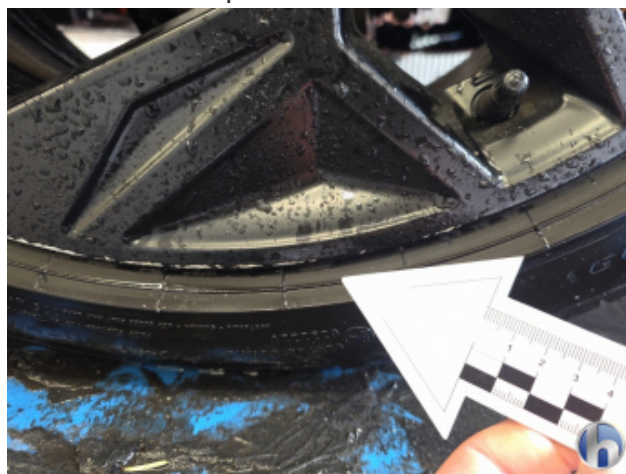
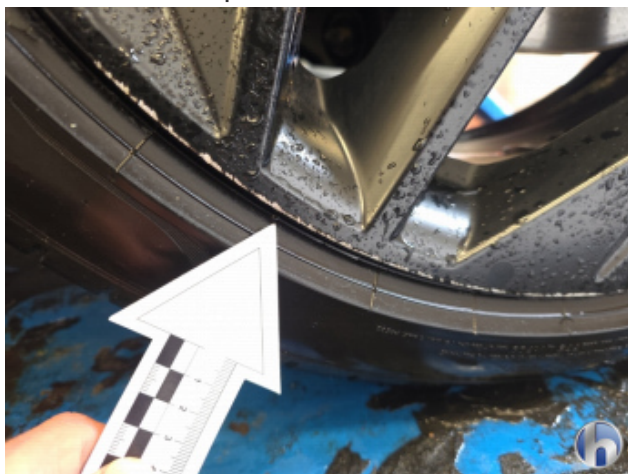
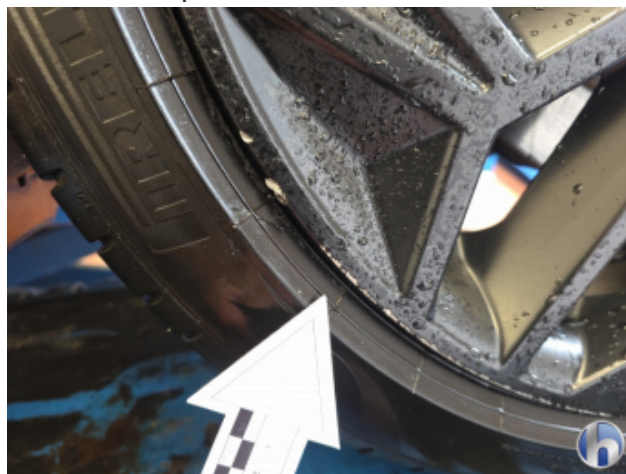
| | Bauteil | Schaden | Rep.-Art |
|---|---|---|---|
| 2. | Felge Hinten - Links | Kratzer | Smart Repair |

2. Felge Hinten - Links  
Kratzer - Smart Repair

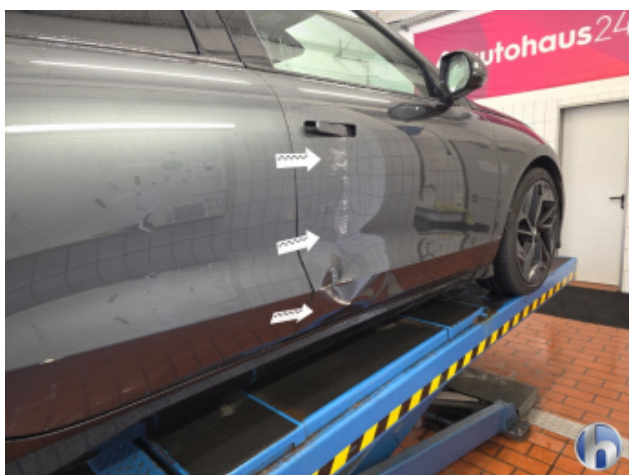
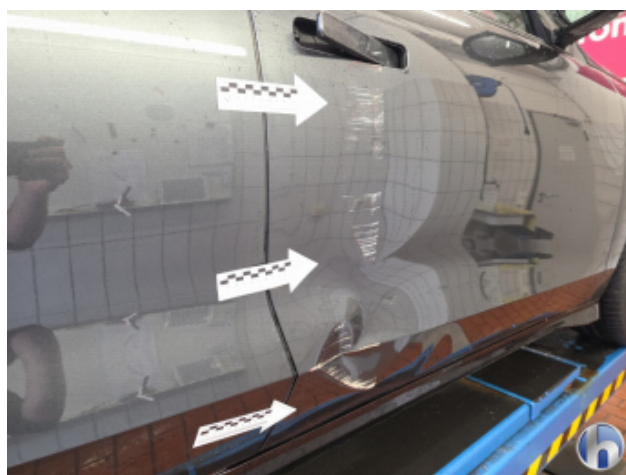
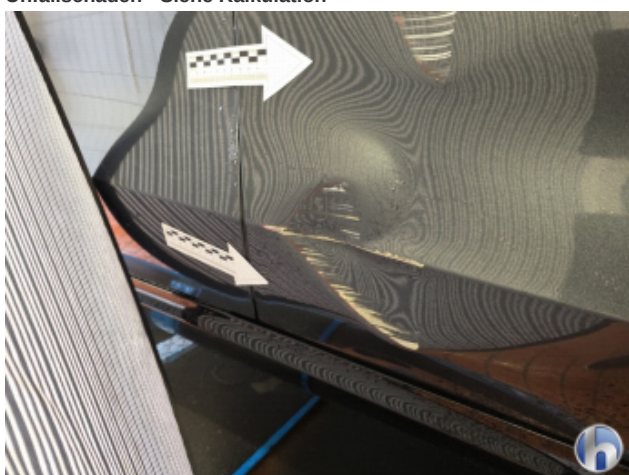
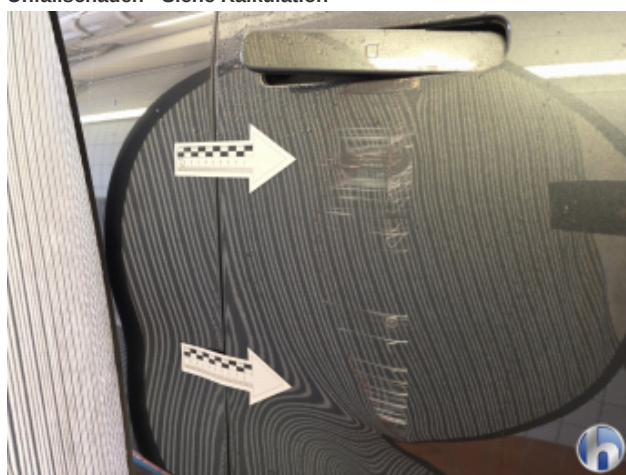
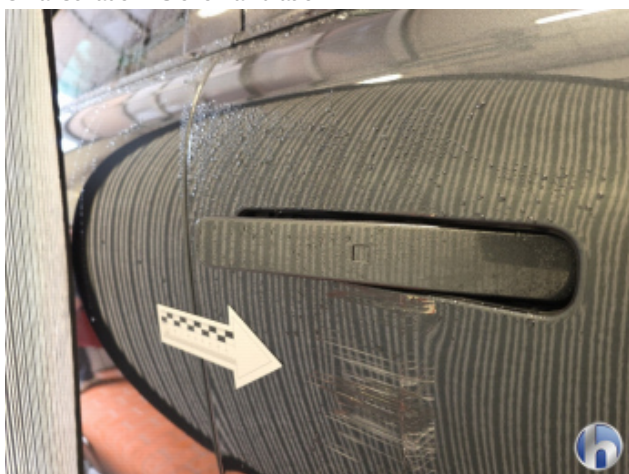
| <i><b>Datum</b></i> | <i><b>SNR</b></i> | <i><b>Verursacher</b></i> | <i><b>Beschädigung</b></i> | <i><b>Reparatur<br/>erfolgt *</b></i> | <i><b>Gutachten<br/>vorhanden *</b></i> |
|---|---|---|---|---|---|
| 15.05.2026 | 9059998590 | Eigenverschulden | Tür vorne Beifahrerseite Kratzer > 10 cm (bis Grundierung) | Nein | Nein |

| | Bauteil | Schaden | Rep.-Art |
|---|---|---|---|
| 3. | Tür Vorne - Rechts | Unfallschaden | Siehe Kalkulation |

3. Tür Vorne - Rechts  
Unfallschaden - Siehe Kalkulation

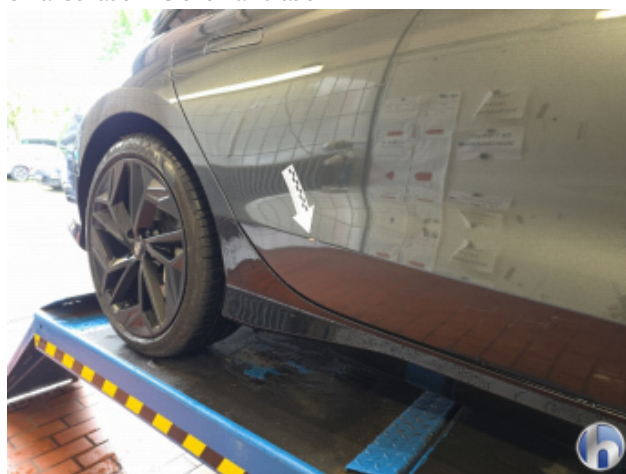
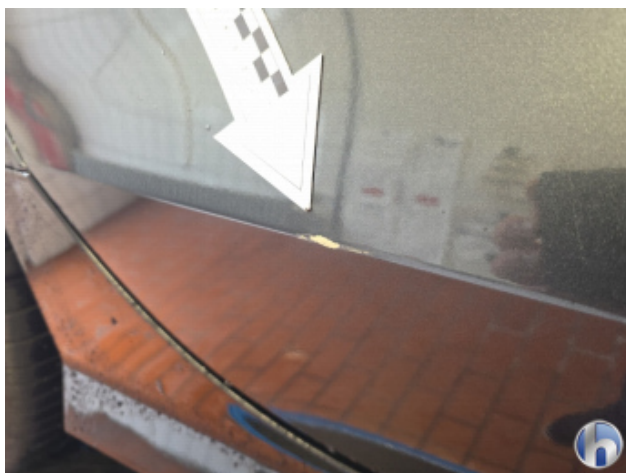
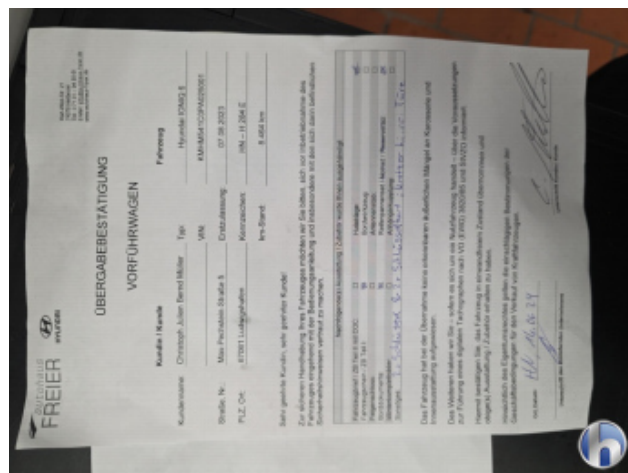
| | Bauteil | Schaden | Rep.-Art |
|---|---|---|---|
| 4. | Tür Hinten - Rechts | Kratzer | Ohne Reparatur |

4. Tür Hinten - Rechts  
Kratzer - Ohne Reparatur

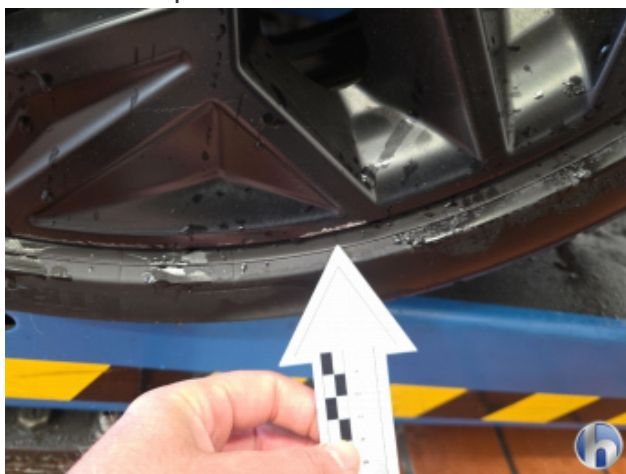
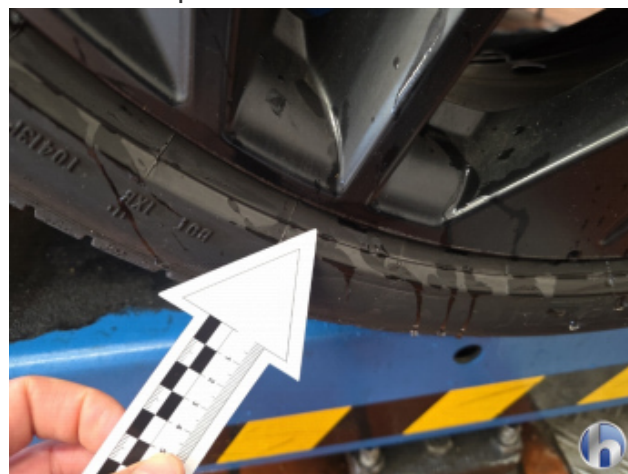
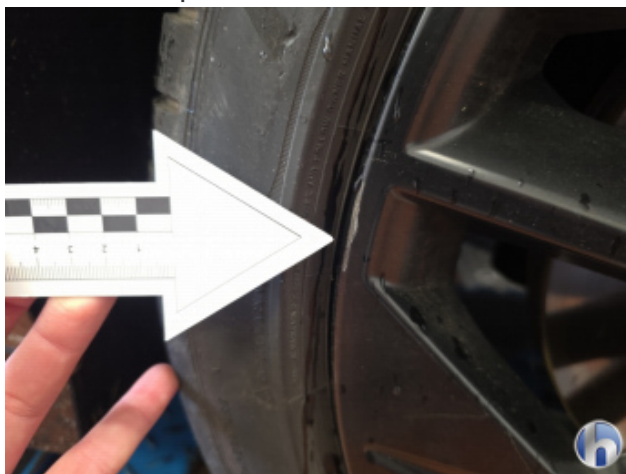
| | Bauteil | Schaden | Rep.-Art |
|---|---|---|---|
| 5. | Felge Vorne - Rechts | Kratzer | Smart Repair |

5. Felge Vorne - Rechts  
Kratzer - Smart Repair

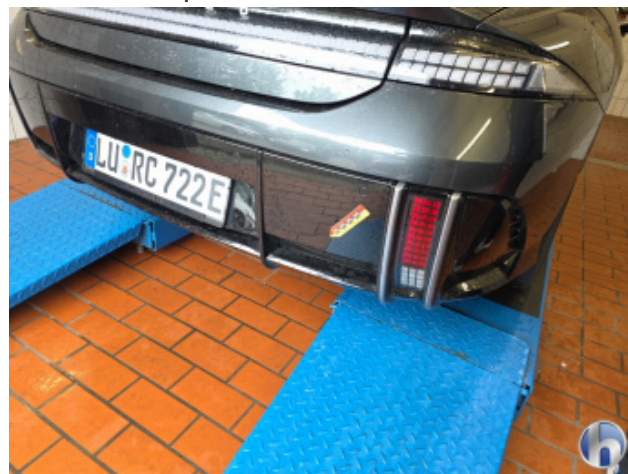
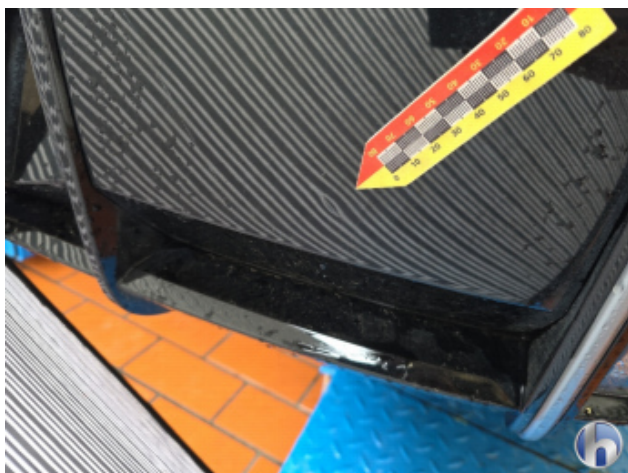
| | Bauteil | Schaden | Rep.-Art |
|---|---|---|---|
| 6. | Stoßfänger Hinten | Gebrauchsspuren | Ohne Reparatur |

6. Stoßfänger Hinten  
Gebrauchsspuren - Ohne Reparatur

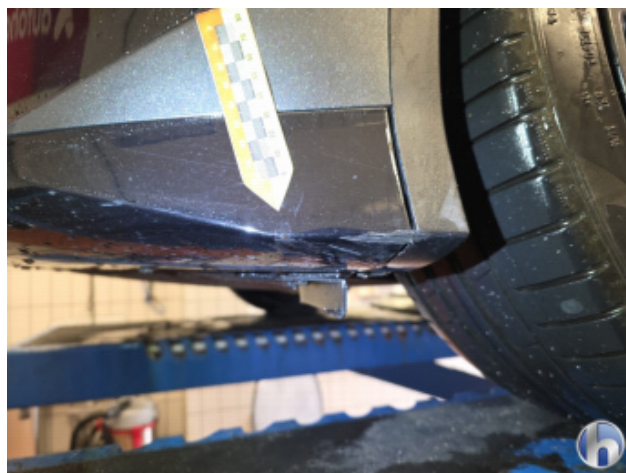
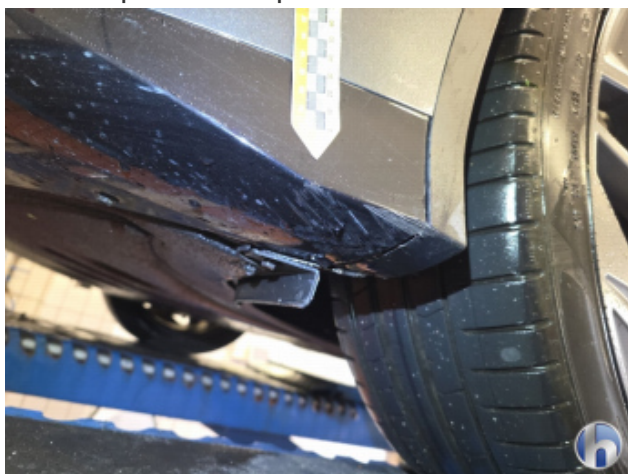
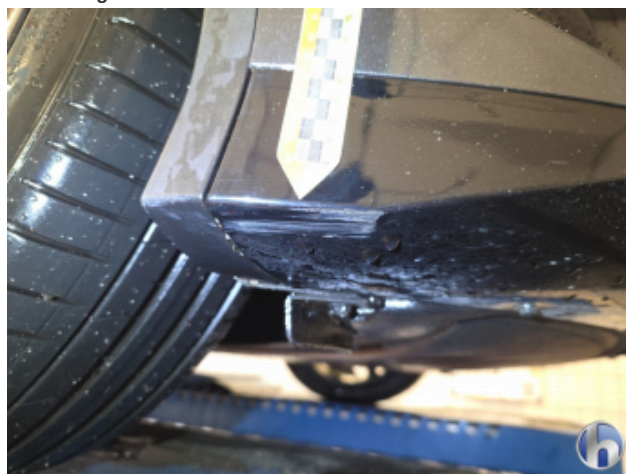
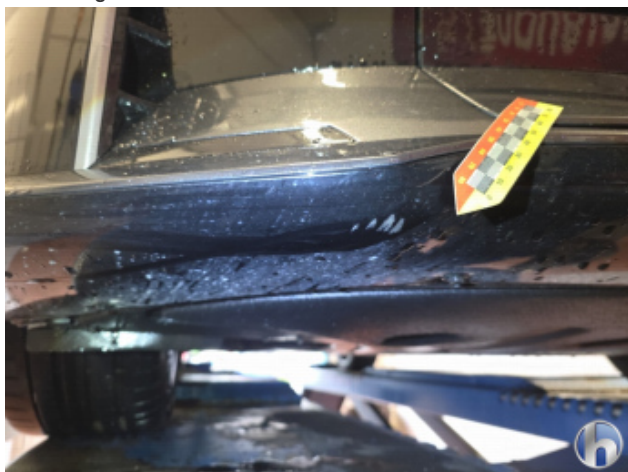
| | Bauteil | Schaden | Rep.-Art |
|---|---|---|---|
| 7. | Frontspoiler | Beschädigt | Erneuern |

7. Frontspoiler  
Beschädigt - Erneuern

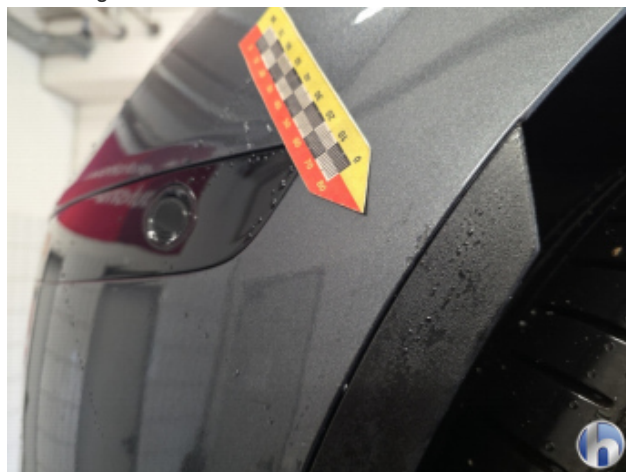
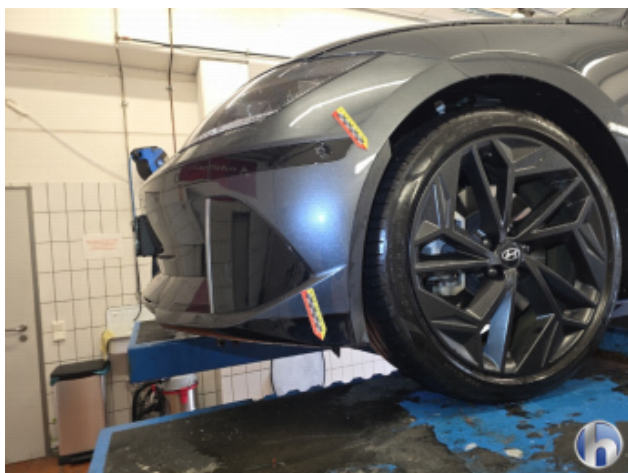
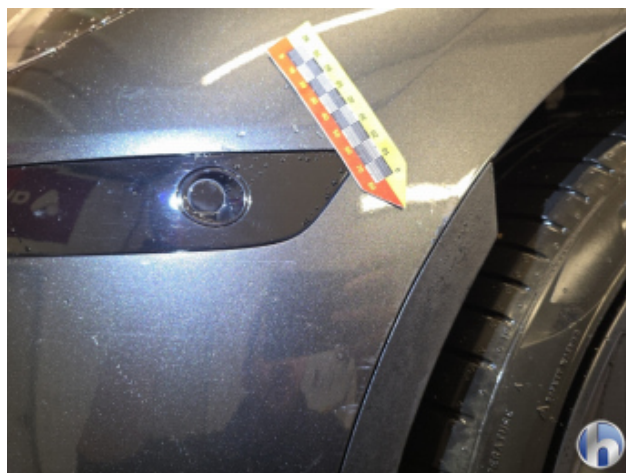
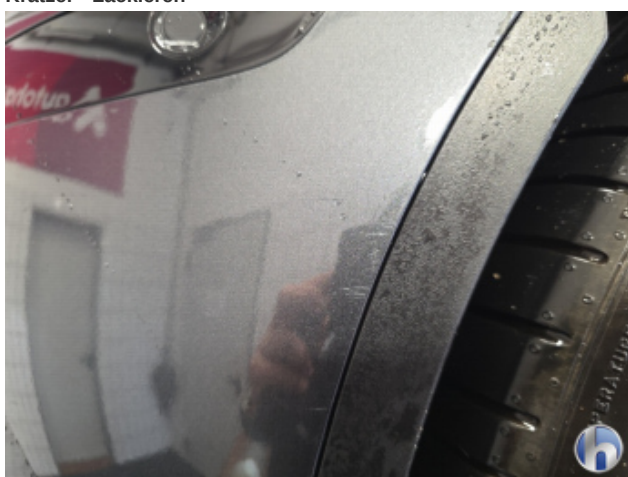
| | Bauteil | Schaden | Rep.-Art |
|---|---|---|---|
| 8. | Stoßfänger Vorne | Kratzer | Lackieren |

8. Stoßfänger Vorne  
Kratzer - Lackieren

8. Stoßfänger Vorne  
**Kratzer - Lackieren**
