GKK Gutachten GmbH
 Theodorstr. 180, 40472 Düsseldorf

Wertgutachten

| Fahrzeugident.-Nr. | WBA6N71020FK90240 | | |
| Typ / Verkaufsbez. | 330 e xDrive M Sport | Laufleistung abgelesen | 113.470 km |

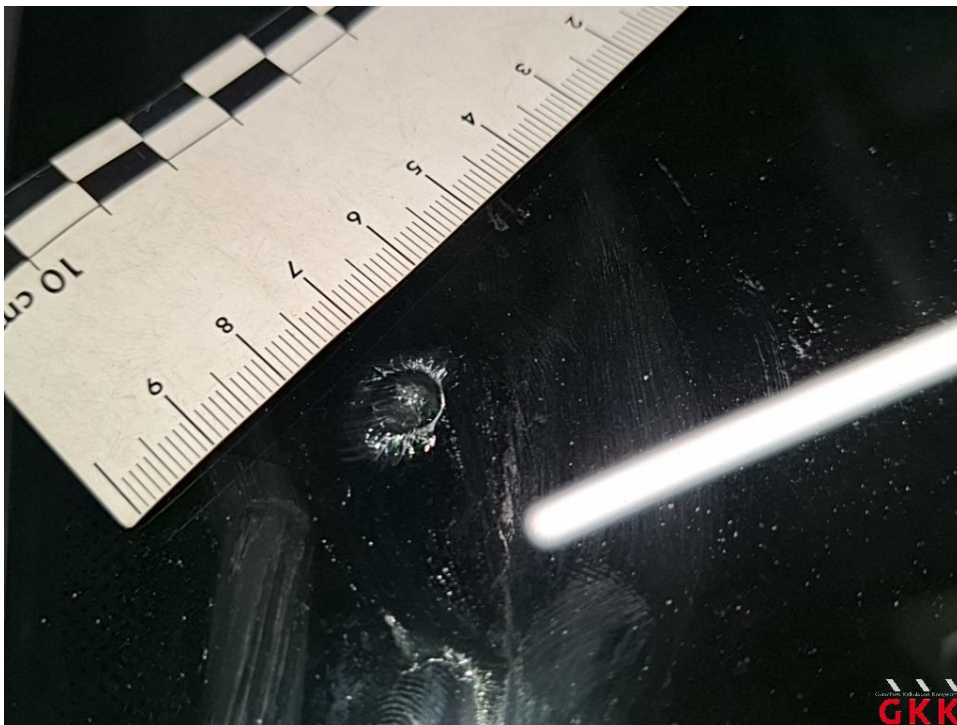
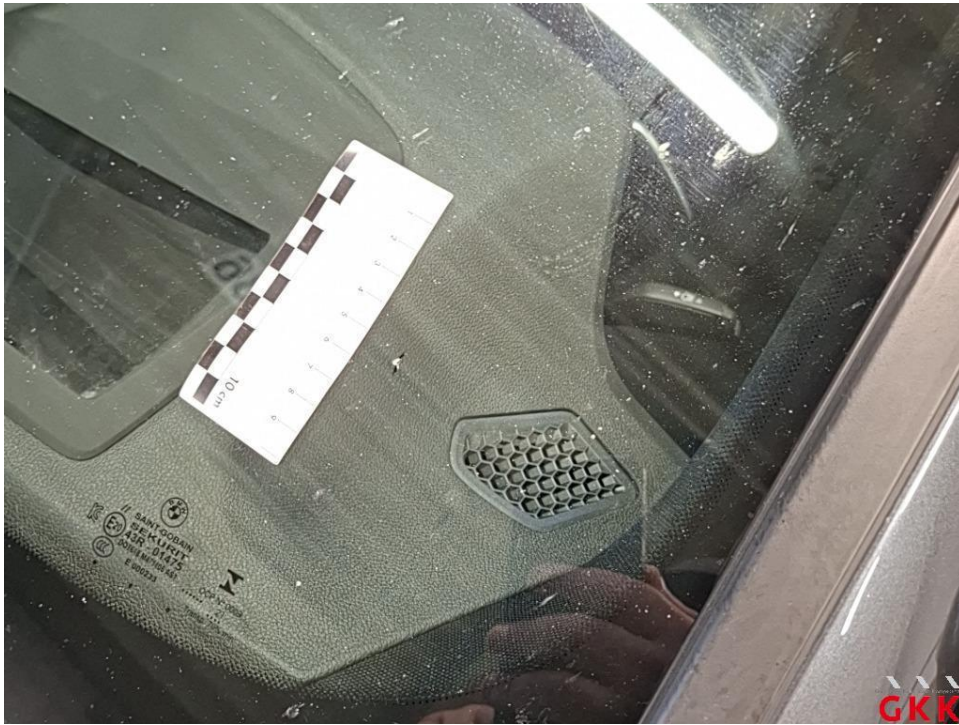
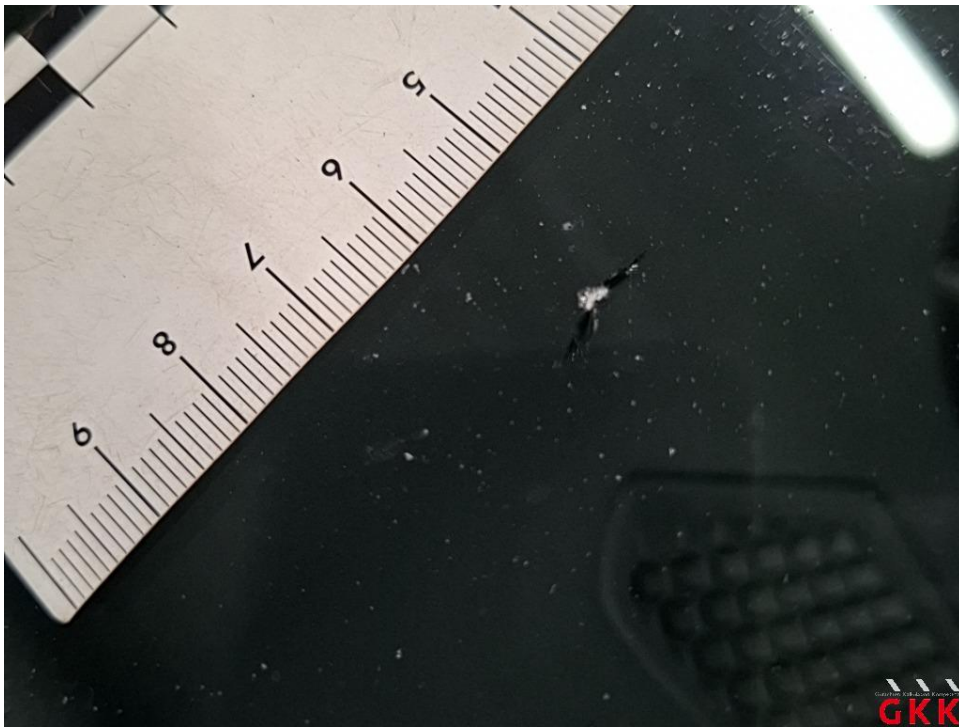
| Front (Angaben ohne MwSt.) | Reparaturkosten | MW |
|---|---|---|
| Frontscheibe mit Regensensor und Frontkamera, Steinschlag mit Rissbildung, ersetzen (Bild 16, Bild 17, Bild 18) | 1154,86 € | 1154,86 € |

Bild 16 Frontscheibe, mit Regensensor und Frontkamera, Steinschlag mit Rissbildung, ersetzen

Bild 17 Frontscheibe, mit Regensensor und Frontkamera, Steinschlag mit Rissbildung, ersetzen

Bild 18 Frontscheibe, mit Regensensor und Frontkamera, Steinschlag mit Rissbildung, ersetzen

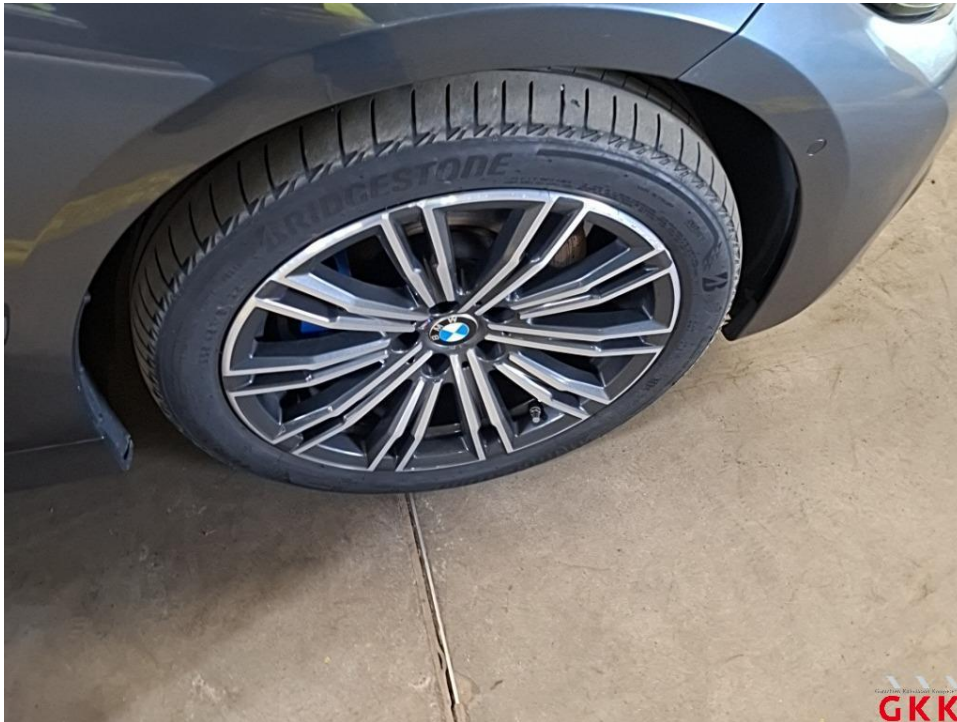
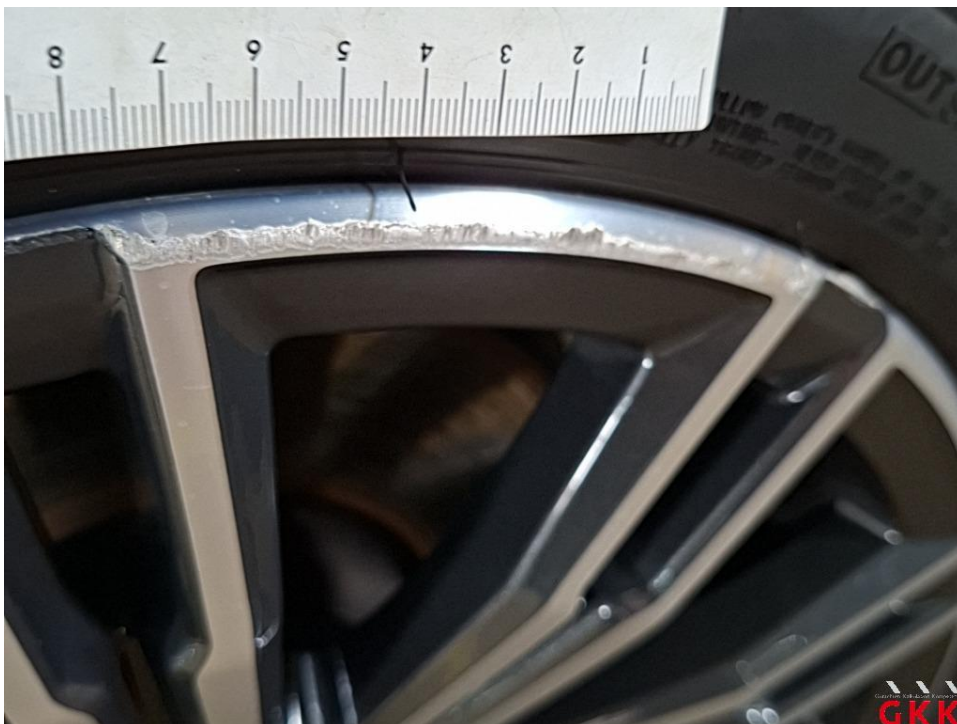
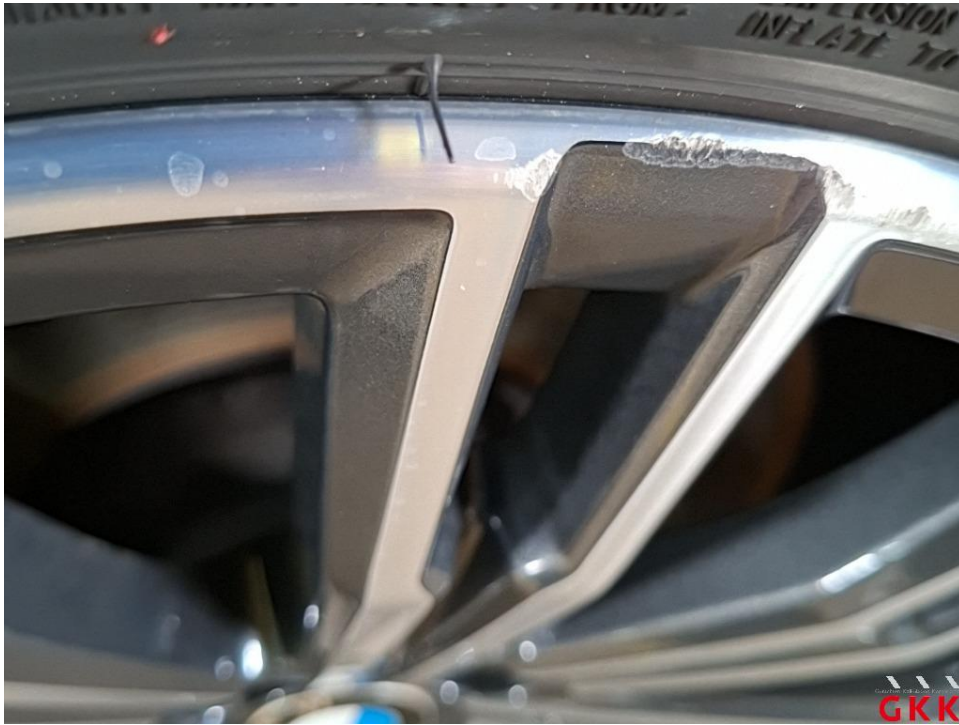
| Front (Angaben ohne MwSt.) | Reparaturkosten | MW |
|---|---|---|
| LM-Rad vorne rechts, Materialabtrag, ersetzen (Bild 19, Bild 20, Bild 21) | 702,32 € | 702,32 € |

Bild 19 LM-Rad, vorne rechts, Materialabtrag, ersetzen

Bild 20 LM-Rad, vorne rechts, Materialabtrag, ersetzen

Bild 21 LM-Rad, vorne rechts, Materialabtrag, ersetzen

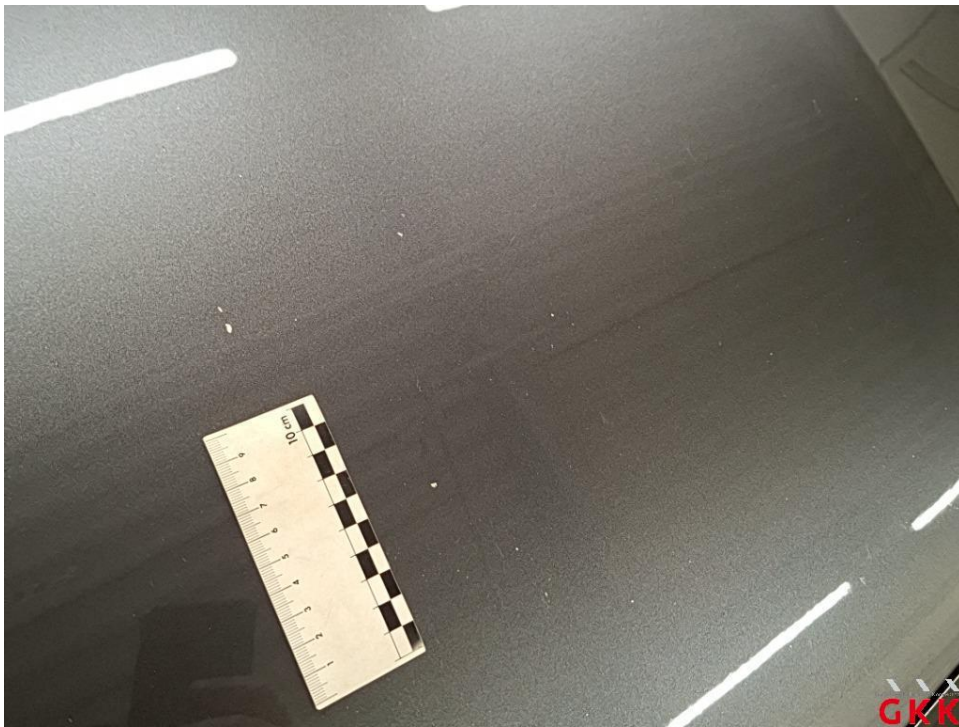
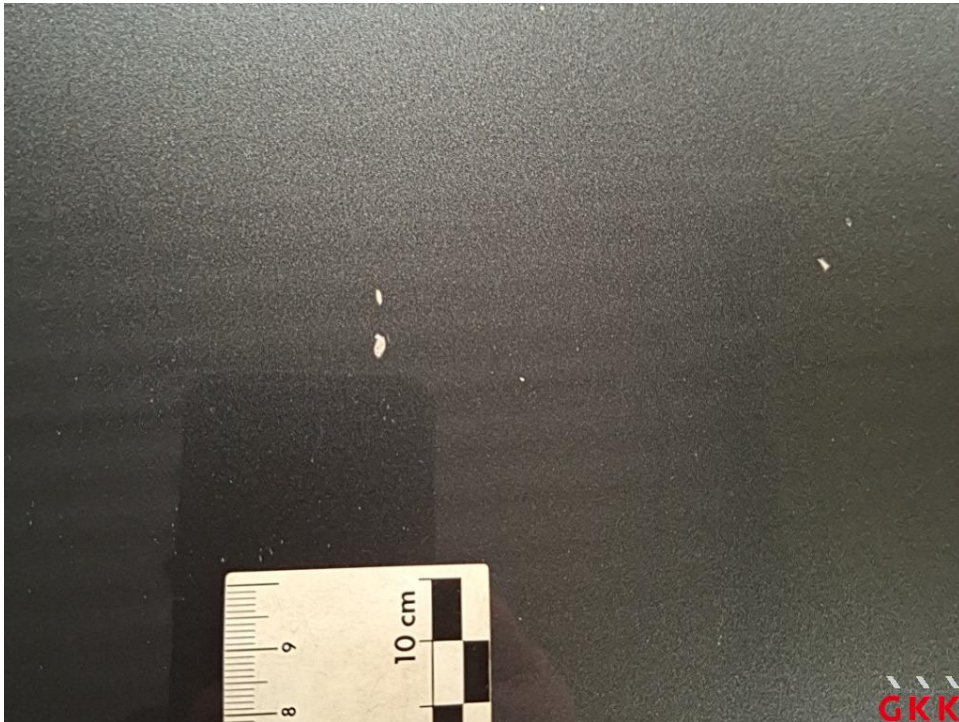
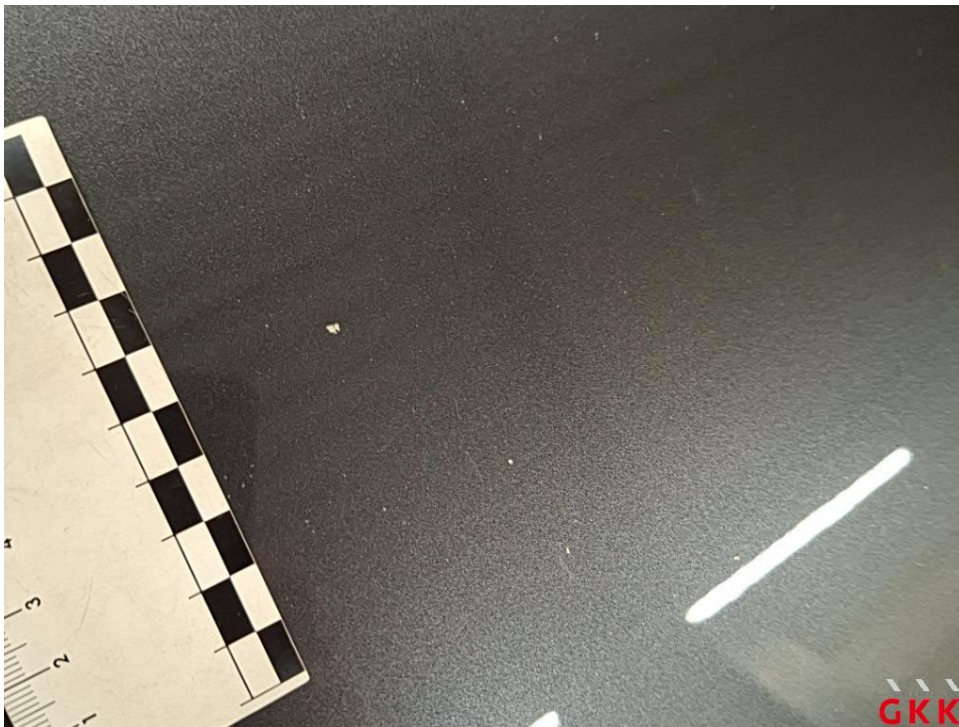
| Front (Angaben ohne MwSt.) | Reparaturkosten | MW |
|---|---|---|
| Motorhaube, Steinschlag, lackieren (Bild 22, Bild 23, Bild 24) | 827,59 € | 372,42 € |

Bild 22 Motorhaube, Steinschlag, lackieren

Bild 23 Motorhaube, Steinschlag, lackieren

Bild 24 Motorhaube, Steinschlag, lackieren

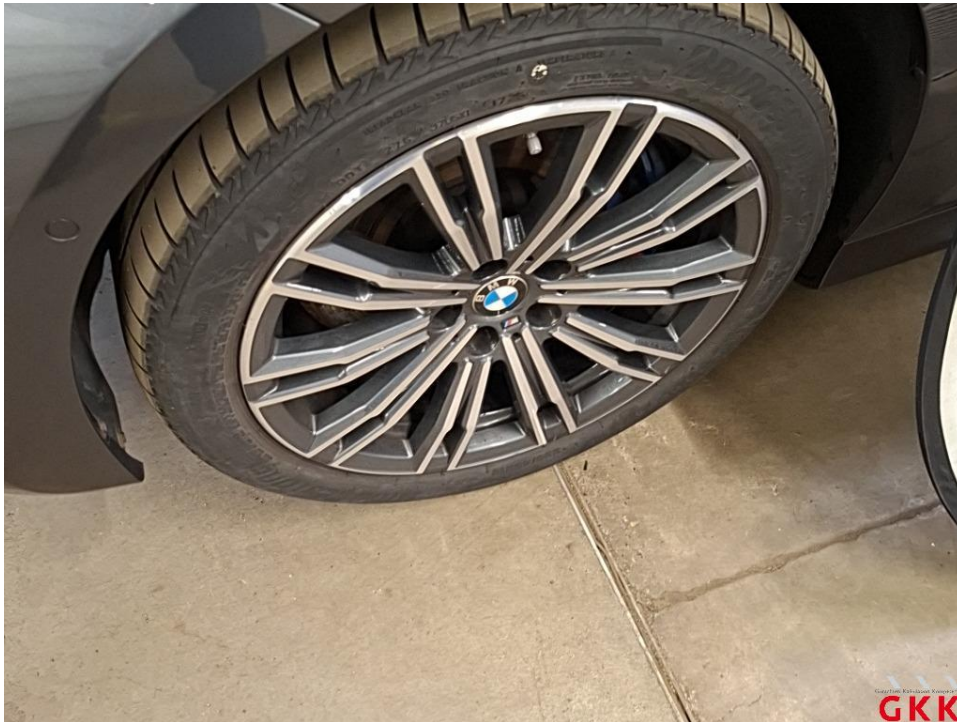
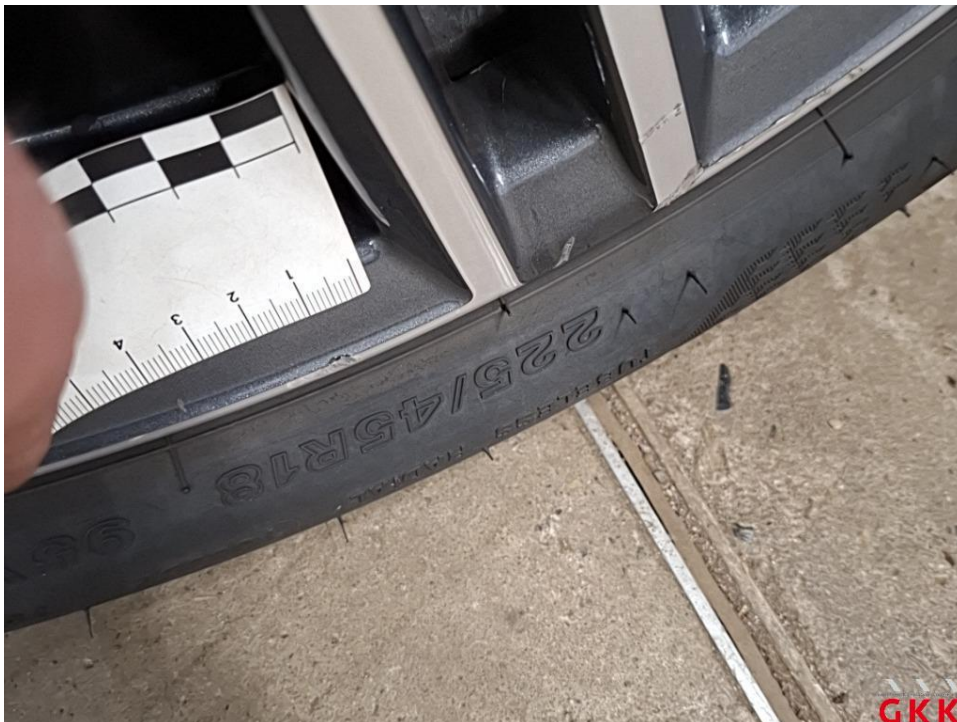
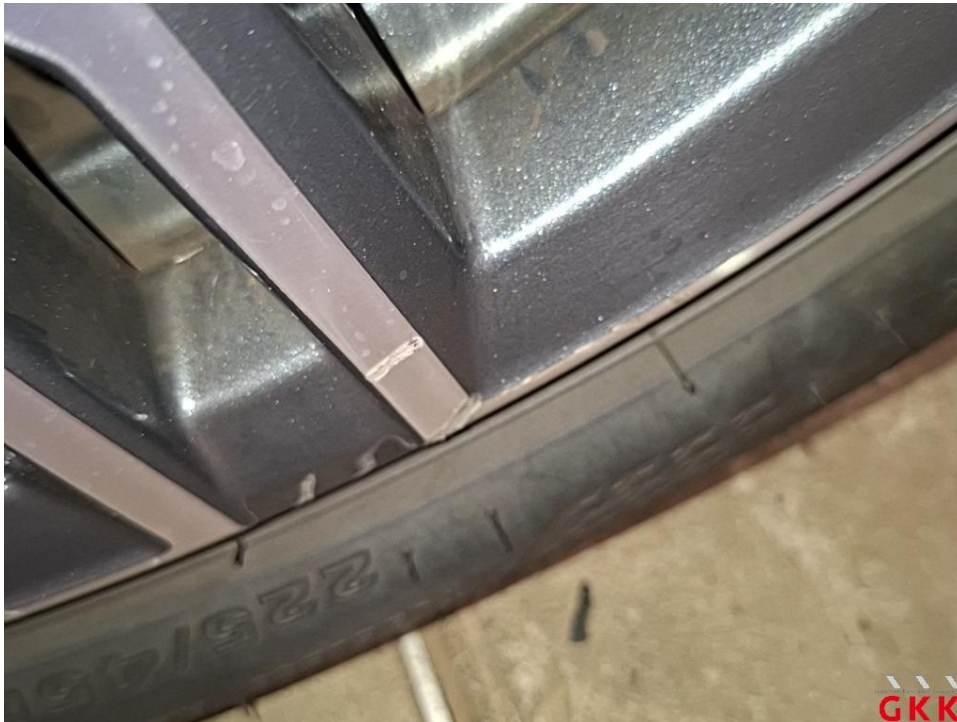
| Front (Angaben ohne MwSt.) | Reparaturkosten | MW |
|---|---|---|
| LM-Rad vorne links, Materialabtrag, ersetzen (Bild 25, Bild 26, Bild 27) | 702,32 € | 702,32 € |

Bild 25 LM-Rad, vorne links, Materialabtrag, ersetzen

Bild 26 LM-Rad, vorne links, Materialabtrag, ersetzen

Bild 27 LM-Rad, vorne links, Materialabtrag, ersetzen

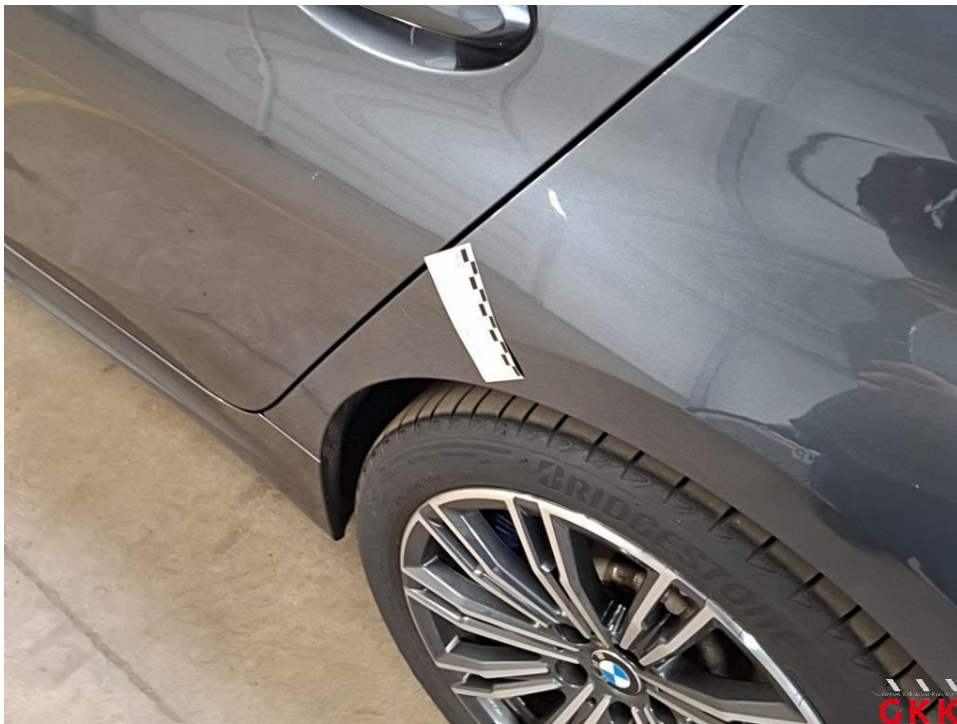
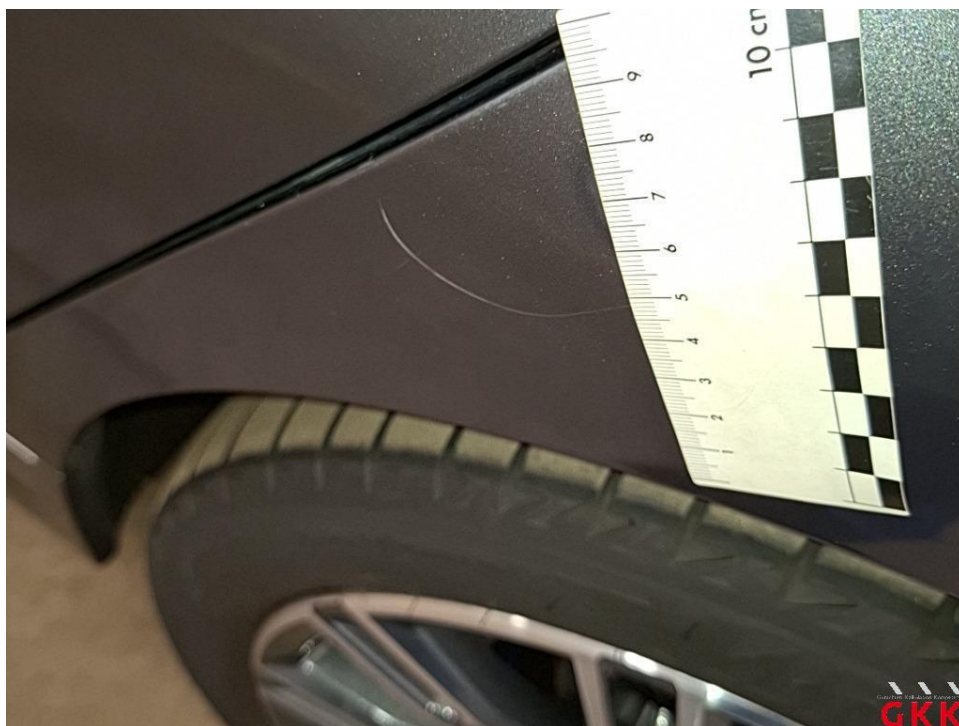
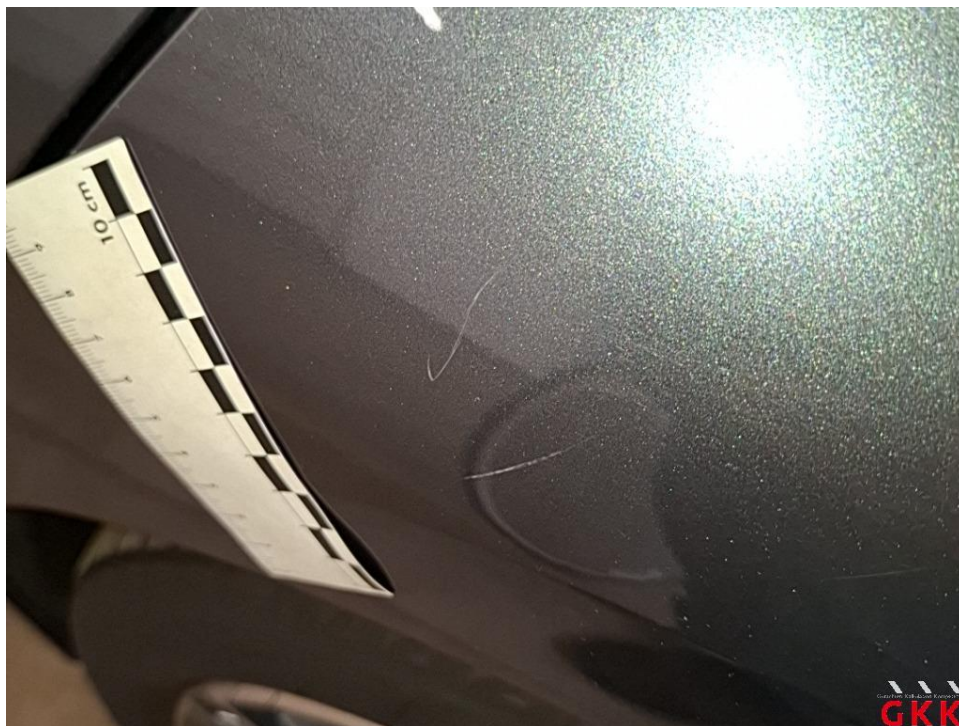
| Front (Angaben ohne MwSt.) | Reparaturkosten | MW |
|---|---|---|
| Seitenwand links, verkratzt, lackieren (Bild 28, Bild 29, Bild 30) | 856,97 € | 385,64 € |

Bild 28 Seitenwand links, verkratzt, lackieren

Bild 29 Seitenwand links, verkratzt, lackieren

Bild 30 Seitenwand links, verkratzt, lackieren

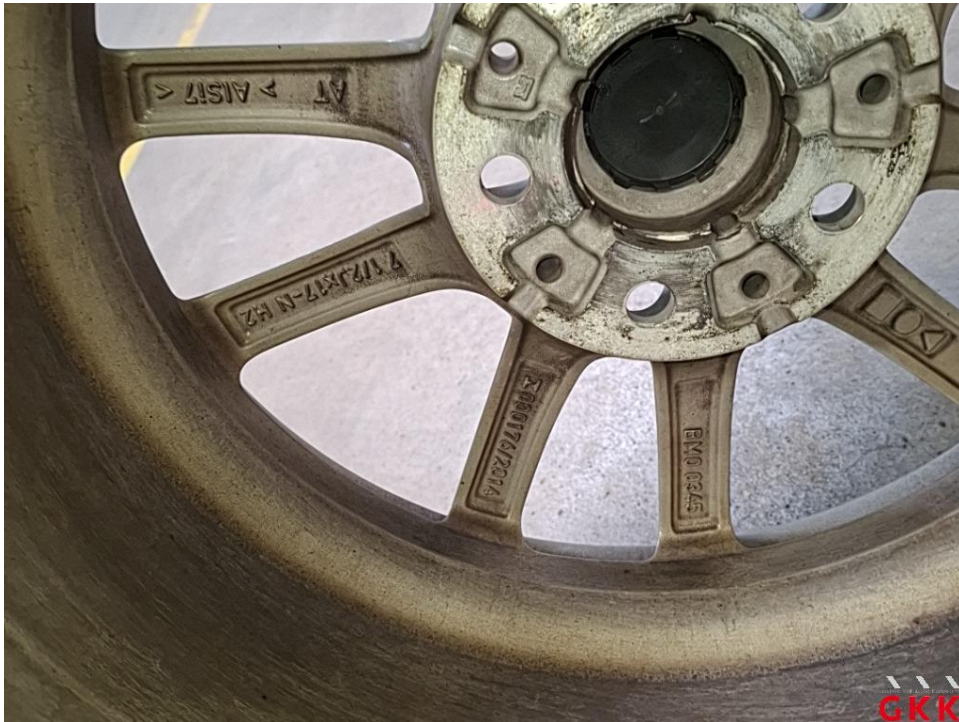
| Front (Angaben ohne MwSt.) | Reparaturkosten | MW |
|---|---|---|
| LM-Rad 1 x beiliegend, Materialabtrag, ersetzen (Bild 31, Bild 32, Bild 33) | 702,32 € | 702,32 € |

Bild 33 LM-Rad, 1 x beiliegend, Materialabtrag, ersetzen

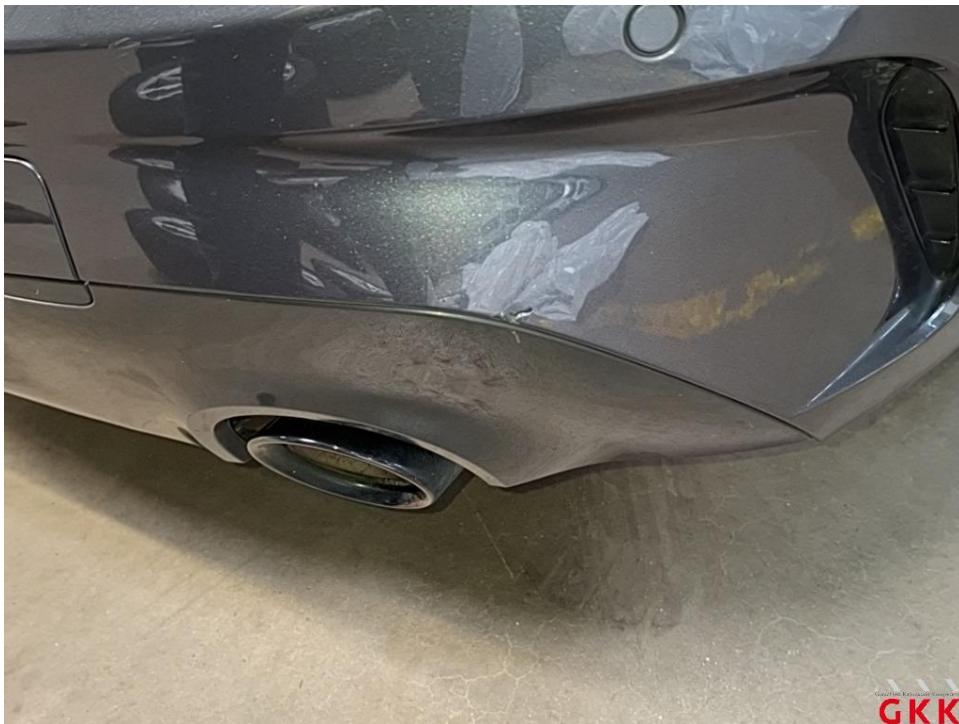
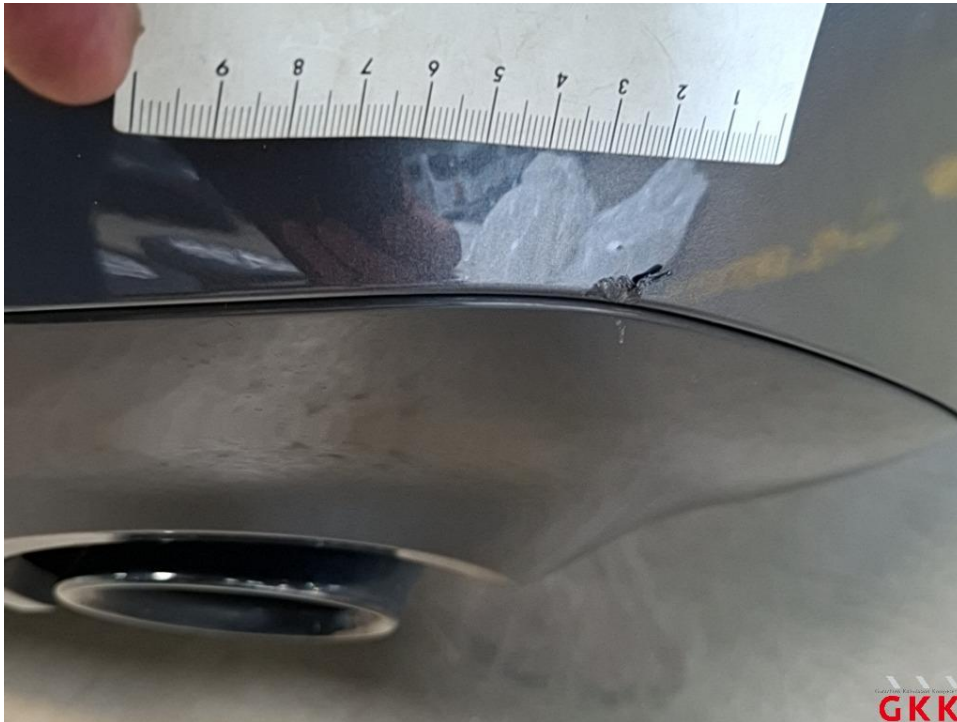
| Front (Angaben ohne MwSt.) | Reparaturkosten | MW |
|---|---|---|
| Stoßfänger hinten Verkleidung -lackiert-, beschädigt, instand setzen - lackieren (Bild 34, Bild 35) | 885,45 € | 442,32 € |

Bild 34 Stoßfänger hinten, Verkleidung -lackiert-, beschädigt, instand setzen - lackieren

Bild 35 Stoßfänger hinten, Verkleidung -lackiert-, beschädigt, instand setzen - lackieren

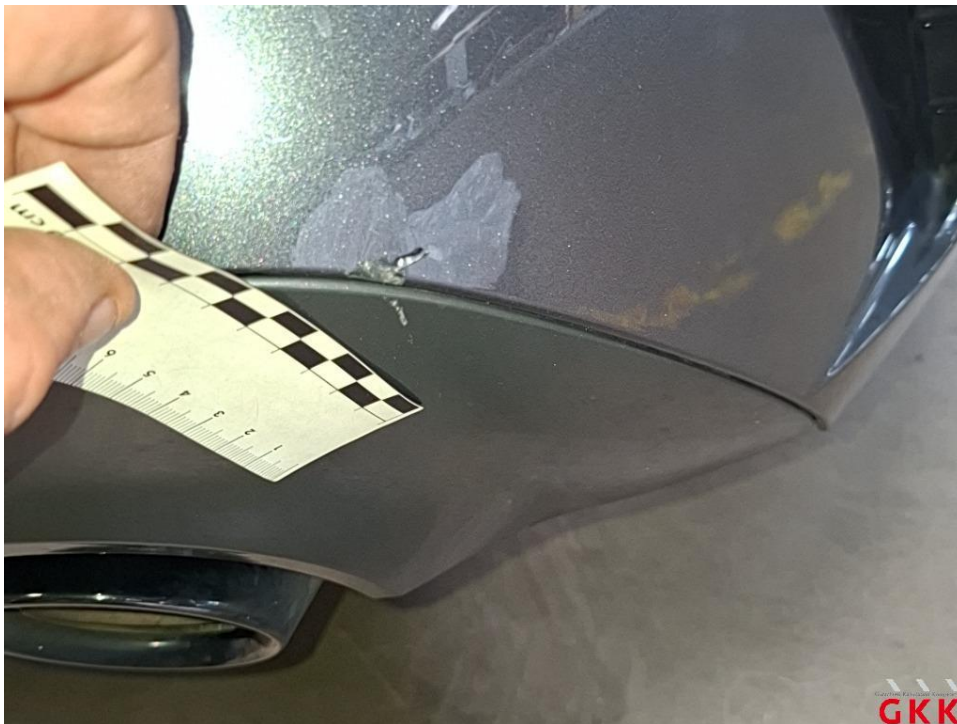
| Front (Angaben ohne MwSt.) | Reparaturkosten | MW |
|---|---|---|
| Stoßfänger hinten Spoiler -lackiert-, verkratzt, Smartrepair (Bild 36) | 47,86 € | 47,86 € |

Bild 36 Stoßfänger hinten, Spoiler -lackiert-, verkratzt, Smartrepair

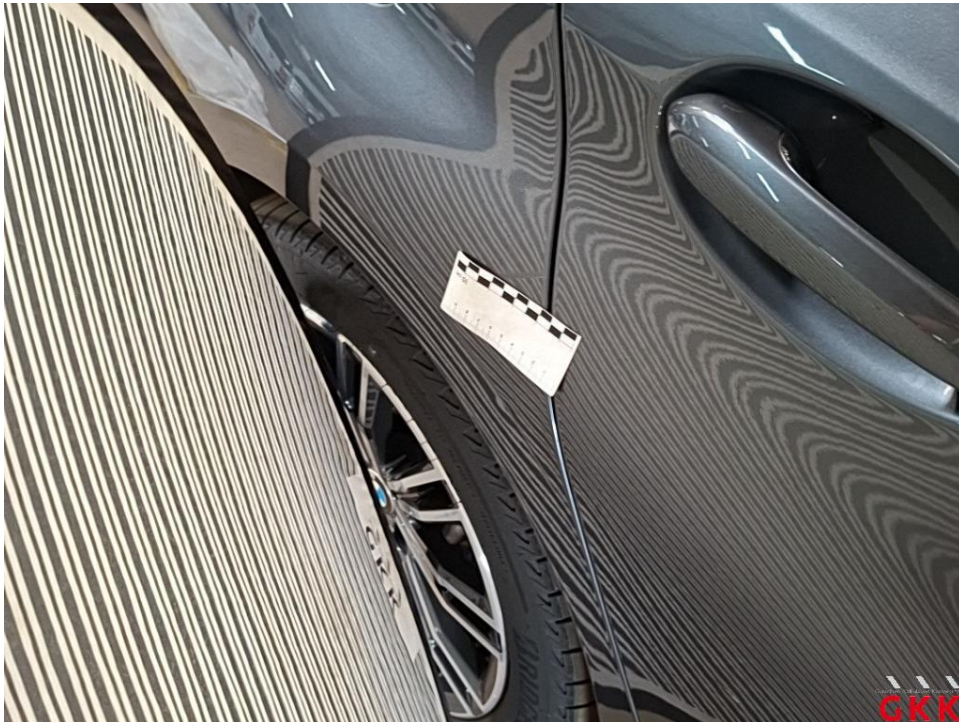
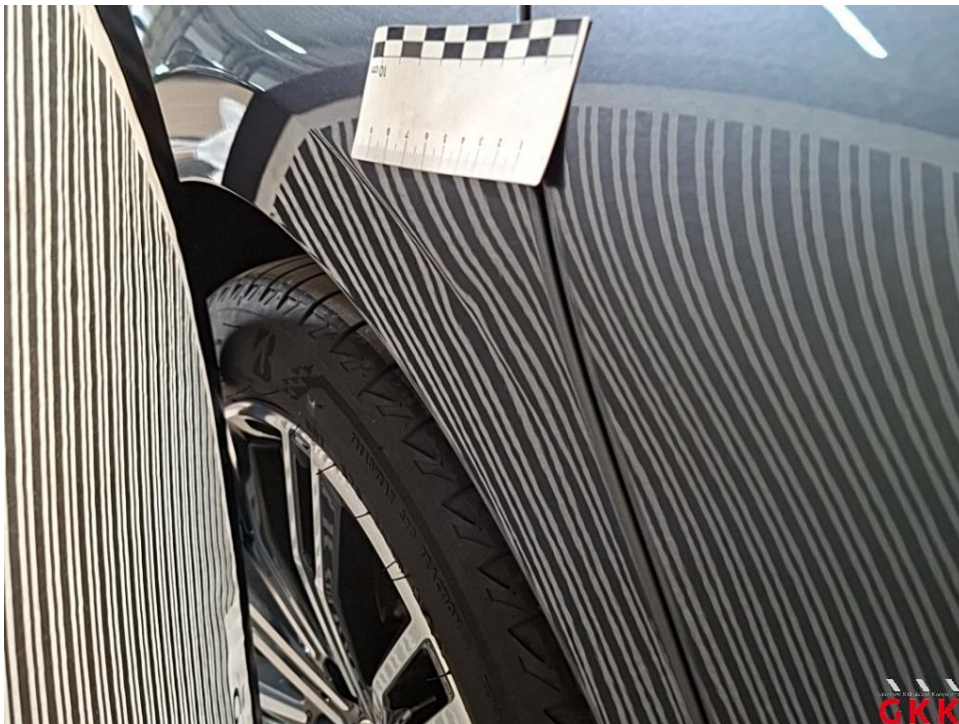
| Front (Angaben ohne MwSt.) | Reparaturkosten | MW |
|---|---|---|
| Seitenwand rechts, beschädigt, instand setzen - lackieren (Bild 37, Bild 38) | 936,73 € | 465,40 € |

Bild 37 Seitenwand rechts, beschädigt, instand setzen - lackieren

Bild 38 Seitenwand rechts, beschädigt, instand setzen - lackieren

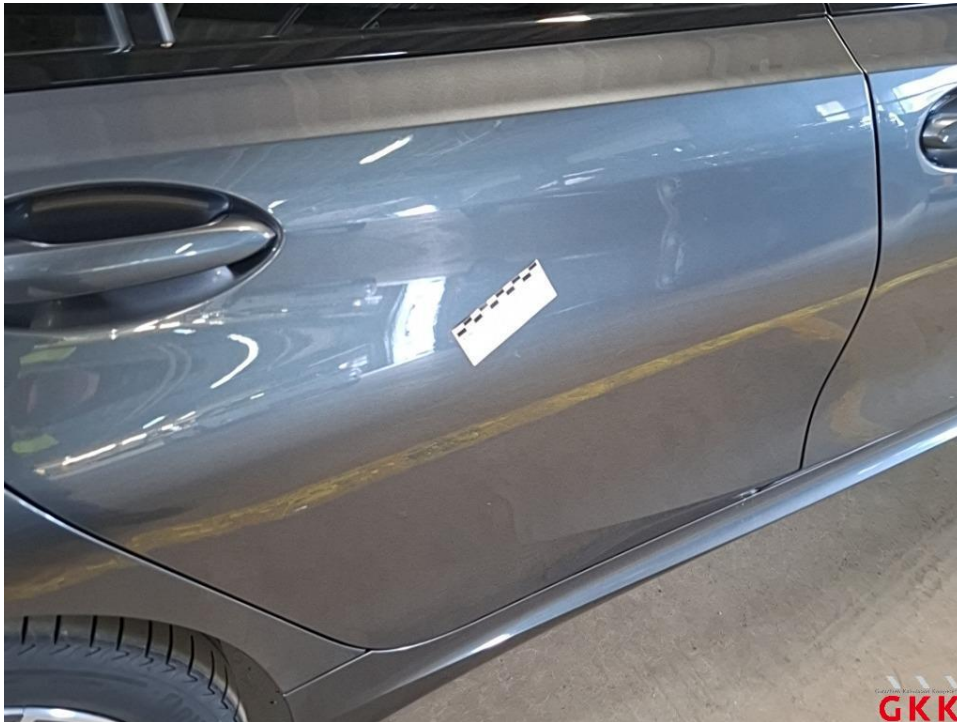
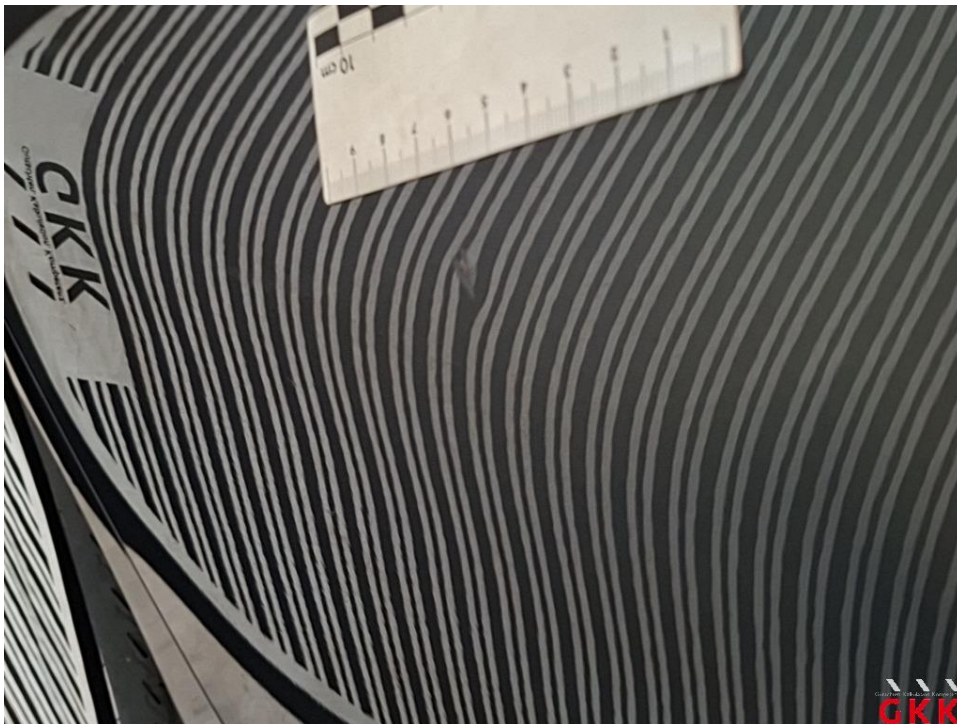
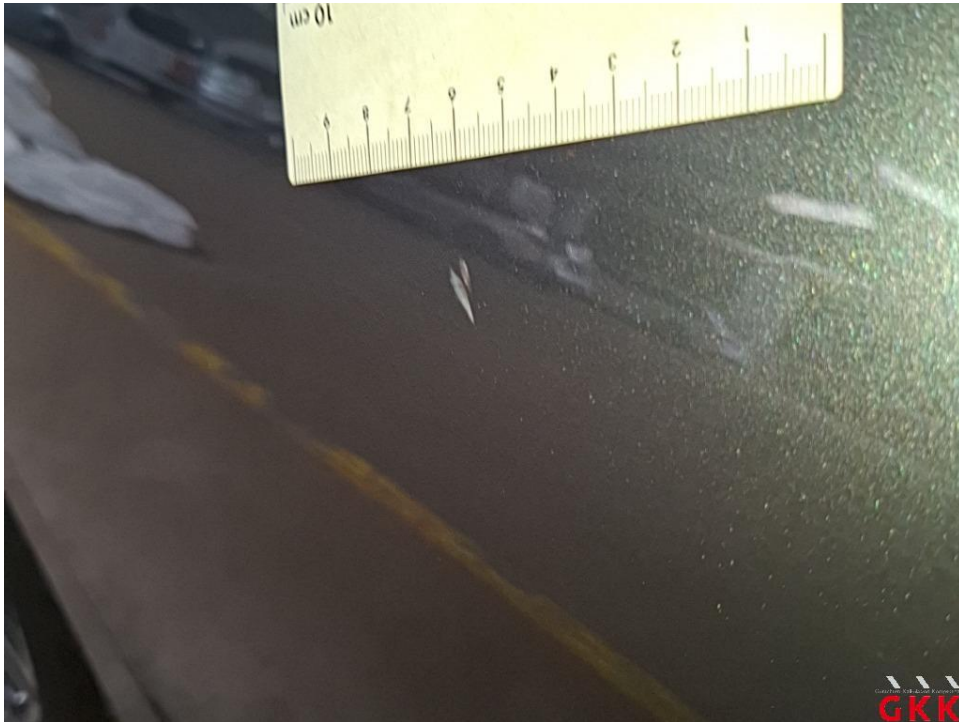
| Front (Angaben ohne MwSt.) | Reparaturkosten | MW |
|---|---|---|
| Tür hinten rechts, beschädigt, instand setzen - lackieren (Bild 39, Bild 40, Bild 41) | 737,64 € | 419,67 € |

Bild 39 Tür hinten rechts, beschädigt, instand setzen - lackieren

Bild 40 Tür hinten rechts, beschädigt, instand setzen - lackieren

Bild 41 Tür hinten rechts, beschädigt, instand setzen - lackieren
