Zustandsbericht / Minderwertgutachten

Auftraggeber: Mobility Concept GmbH, Grünwalder Weg 34, 82041 Oberhaching
 Besichtigung: 15.06.2026

Erstzulassung	28.02.2022	Fahrzeugart	PKW
Hersteller	OPEL	Marke	OPEL
Typ / Verkaufsbez.	Corsa 1.2 Start/Stop Edition	Aufbauart	Limousine
Türen	5	Sitzplätze	5
Fahrzeug-Ident.-Nr.	VXKUPHMHDN4128216	HSN / TSN	1889 / ABT
Schlüssel-Nr.	10011617	Km-Stand abgelesen	70907
Nächste HU §29 StVZO	08 / 2027	Energiequelle / Kraftstoff	Benzin
Zylinderanzahl	3 / Reihenmotor	Leistung (kW)	55
Hubraum (ccm)	1199	Schadstoffklasse:	EURO6;WLTP;AP;PI/CI; M, N1 I
Getriebe / Gänge	Schaltgetriebe / 5	Felgen	Leichtmetall
Farbe	Schwarz / Uni	Polster / Farbe	Stoff / Anthrazit

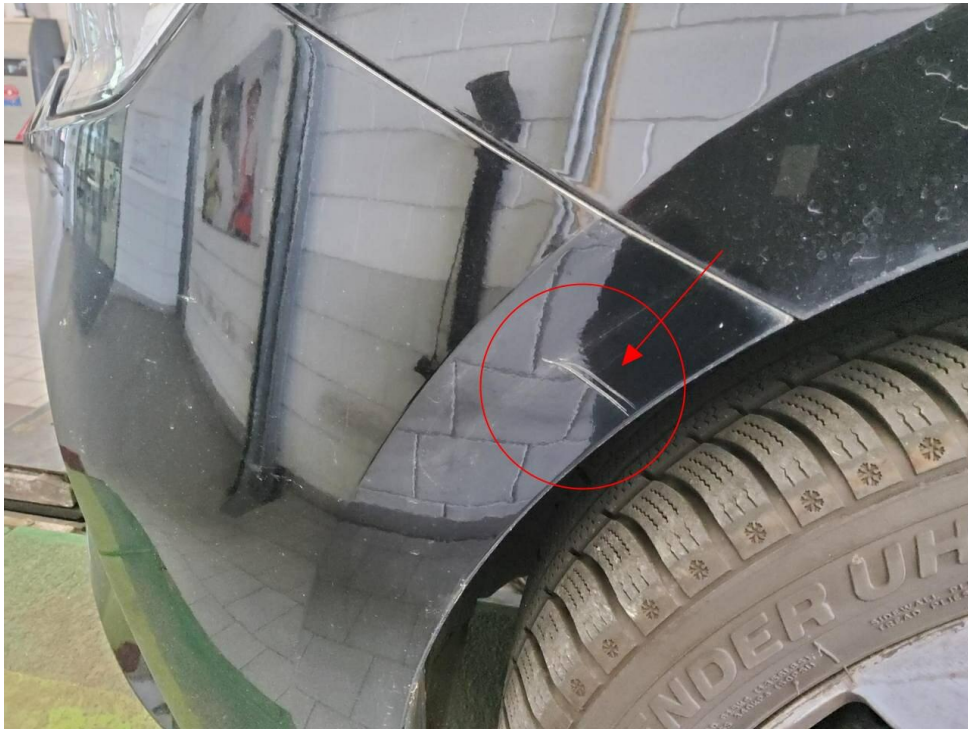
Bild 13 : Stoßfänger vorne Lackierung, zerkratzt, smart repair

1. Service fällig, erneuern
2. Einstieg HL Kratzer, smart repair (Bild 20)
3. Einstieg HR Kratzer, smart repair (Bild 21)
4. Sitzbezug hinten beschädigt, erneuern (Bild 22, 23)
5. Fahrzeug beklebt, entkleben, (Bild 24, 25)
6. Tür hinten rechts Lackierung, zerkratzt, lackieren mit Lackaufbau (Bild 19)
7. Stoßfänger hinten Lackierung, zerkratzt, lackieren mit Lackaufbau (Bild 15, 16, 17, 18)
8. Kotflügel vorne links Lackierung, zerkratzt, smart repair (Bild 14)
9. Stoßfänger vorne Lackierung, zerkratzt, smart repair (Bild 13)

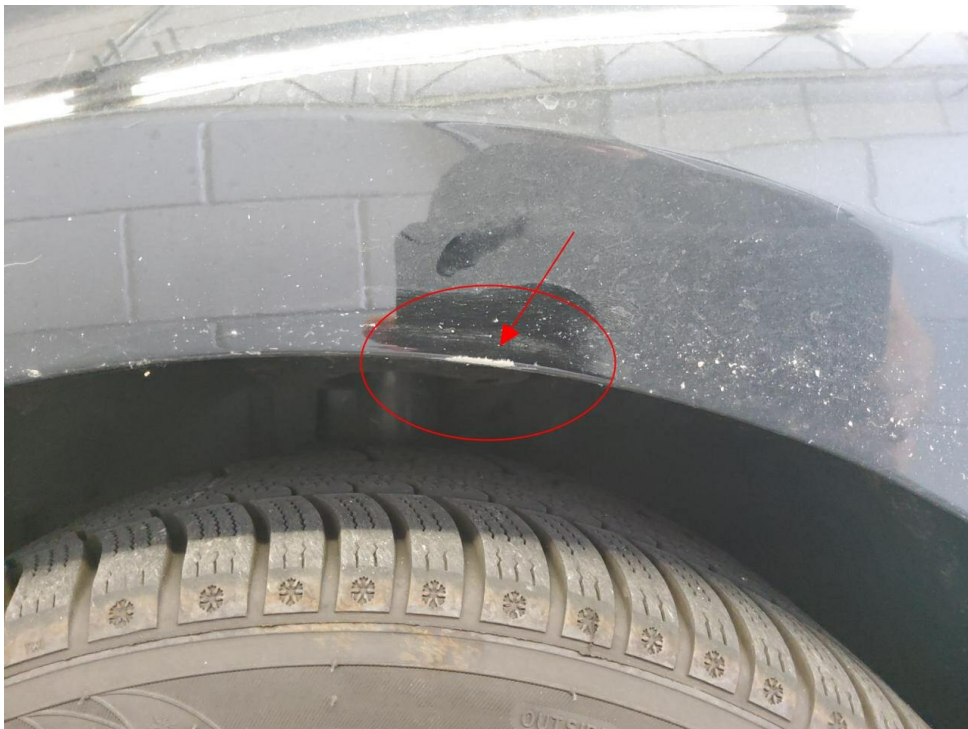
Bild 14 : Kotflügel vorne links Lackierung, zerkratzt, smart repair

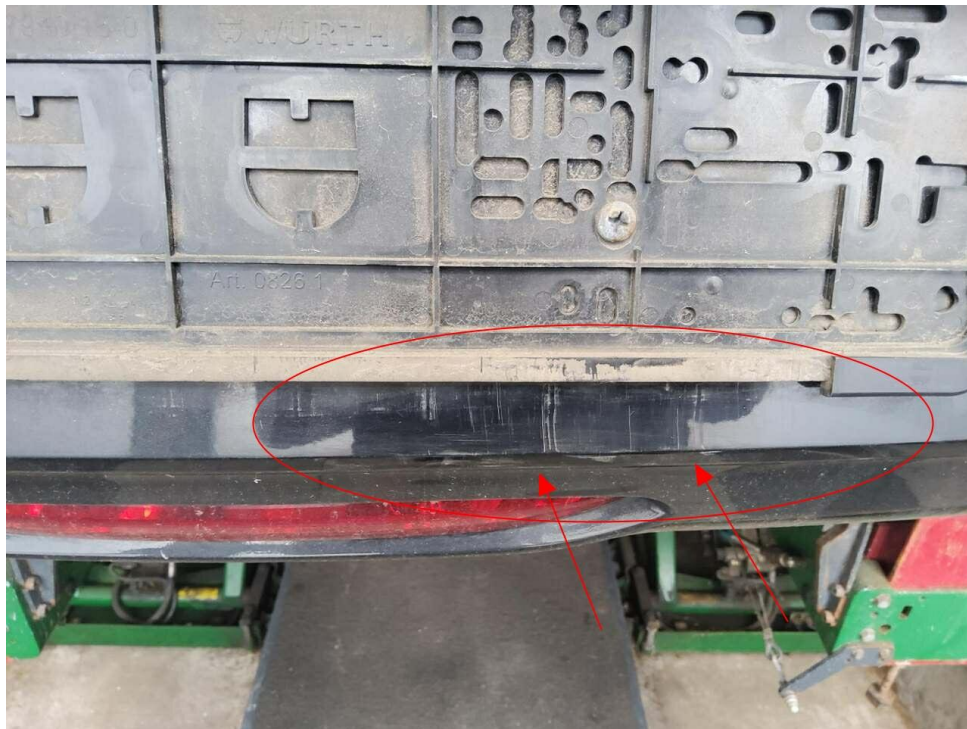
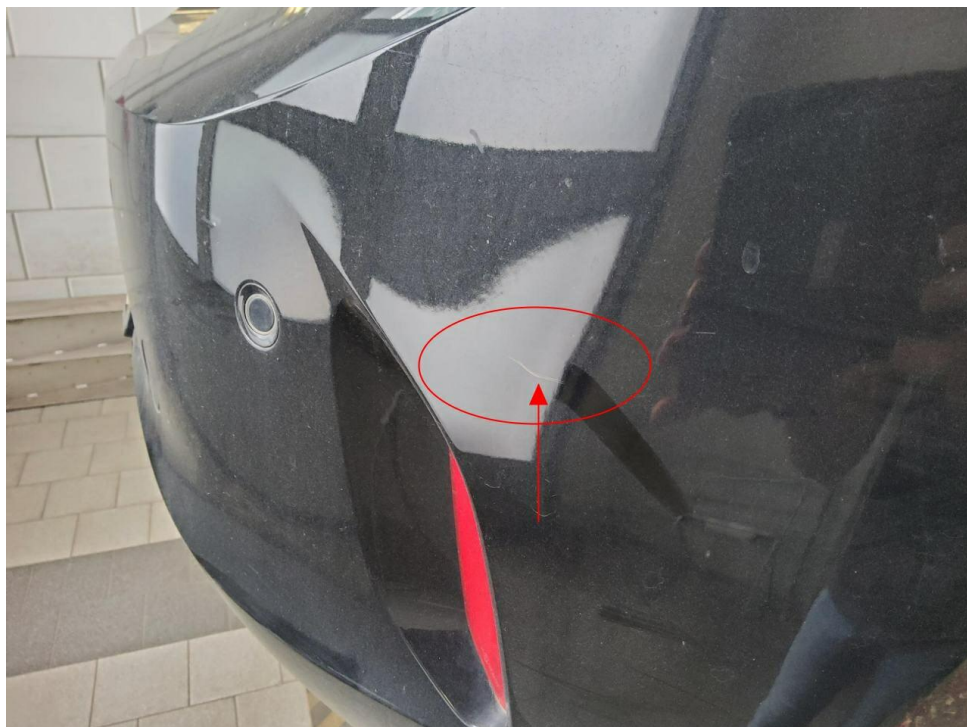
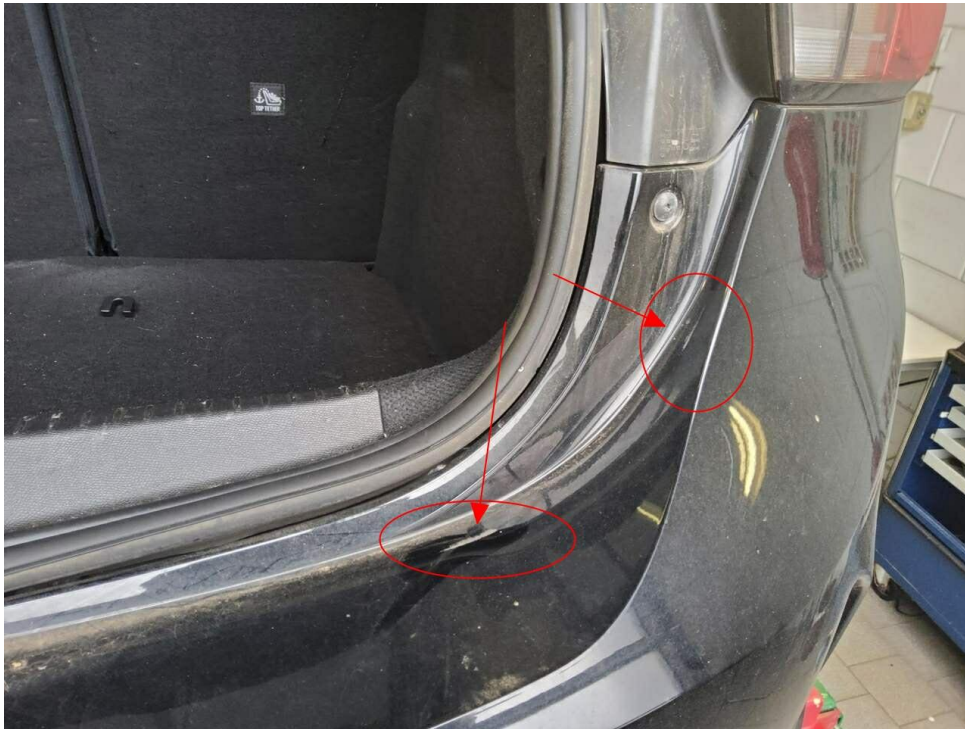
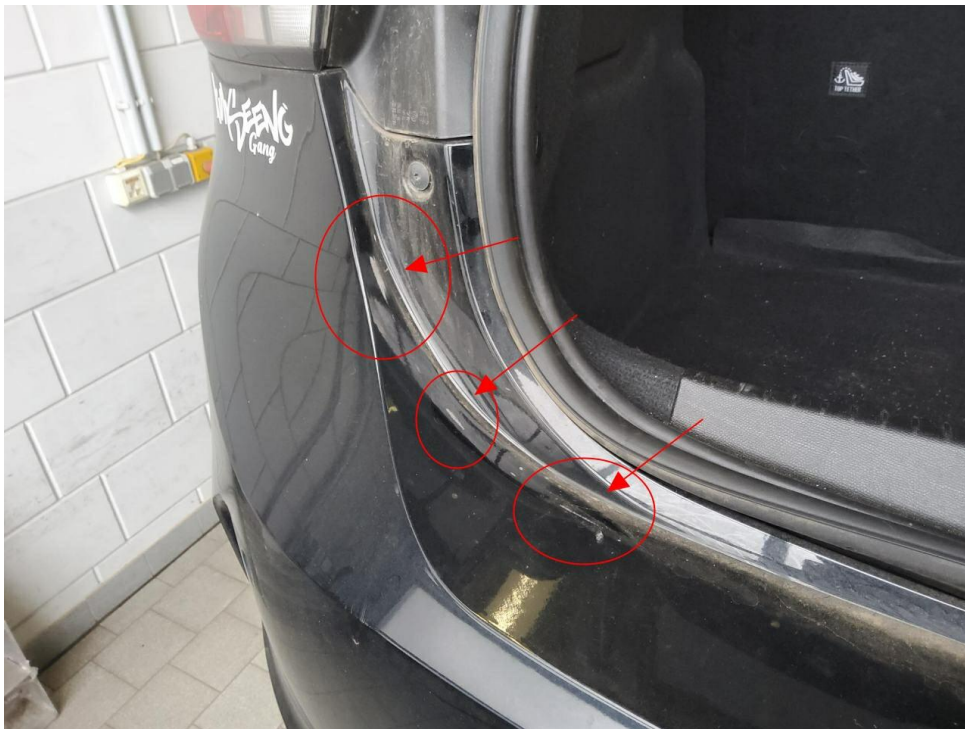
Bild 15 : Stoßfänger hinten Lackierung, zerkratzt, lackieren mit Lackaufbau

Bild 16 : Stoßfänger hinten Lackierung, zerkratzt, lackieren mit Lackaufbau

Bild 17 : Stoßfänger hinten Lackierung, zerkratzt, lackieren mit Lackaufbau

Bild 18 : Stoßfänger hinten Lackierung, zerkratzt, lackieren mit Lackaufbau

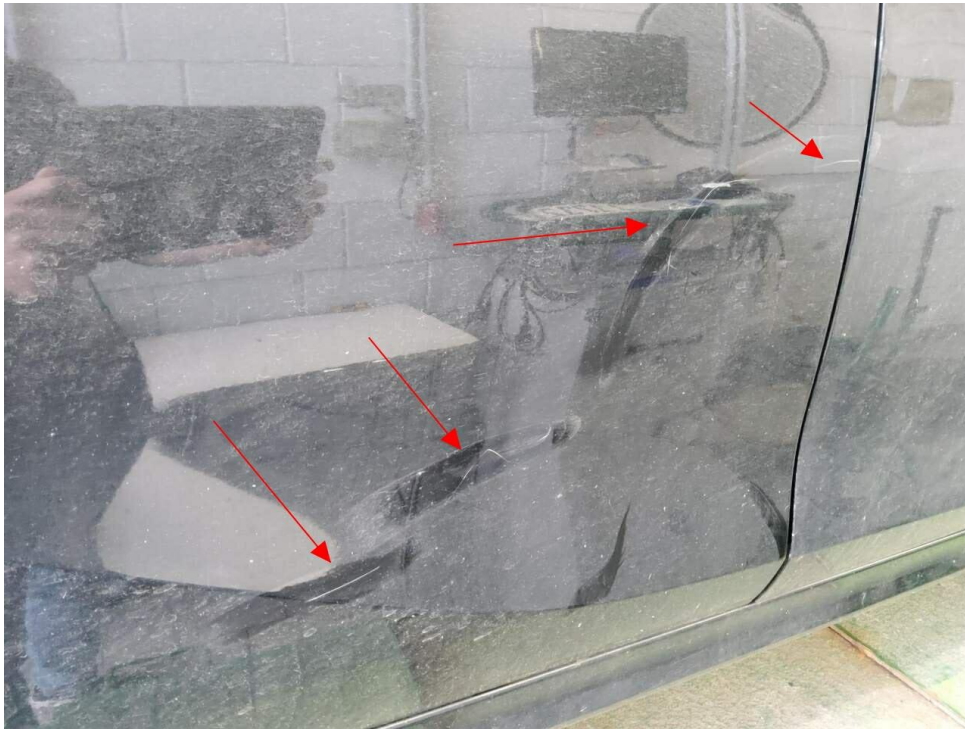
Bild 19 : Tür hinten rechts Lackierung, zerkratzt, lackieren mit Lackaufbau

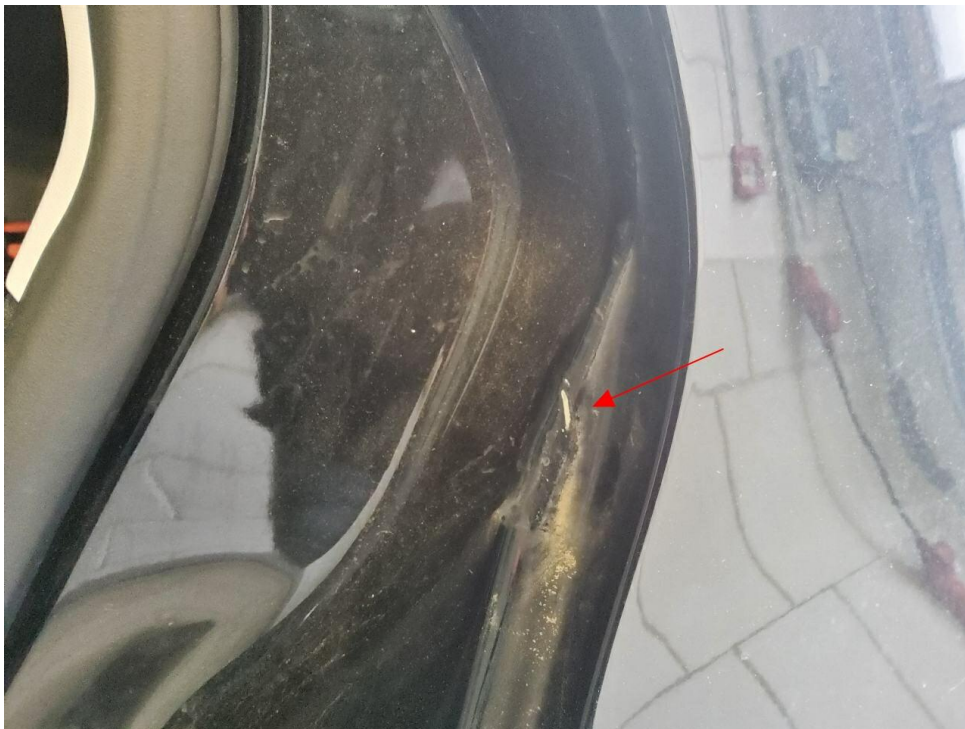
Bild 20 : Einstieg HL Kratzer

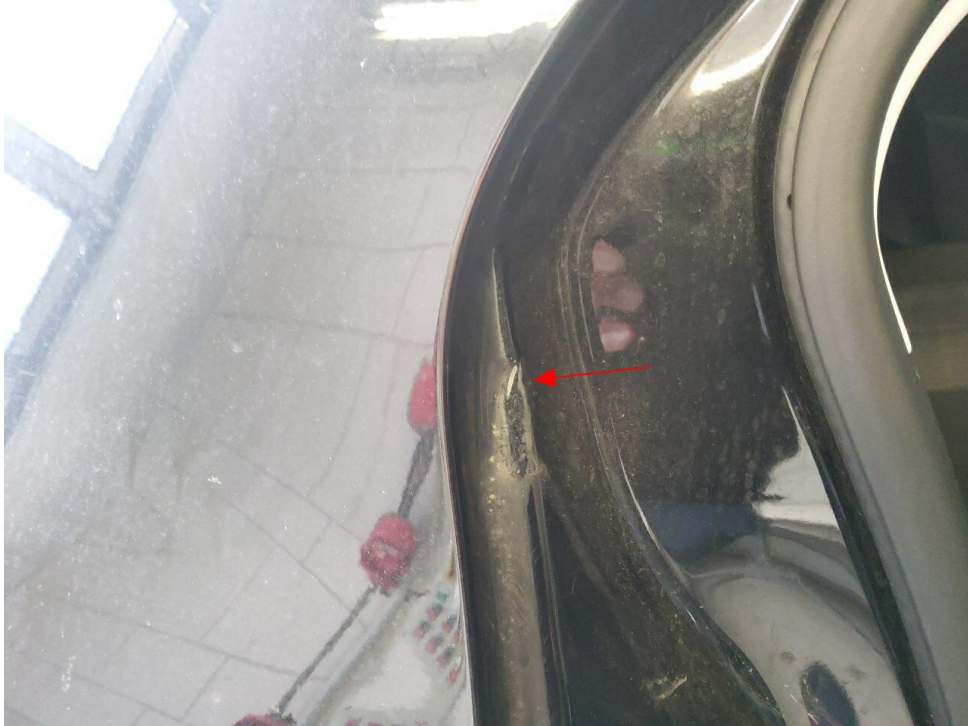
Bild 21 : Einstieg HR Kratzer

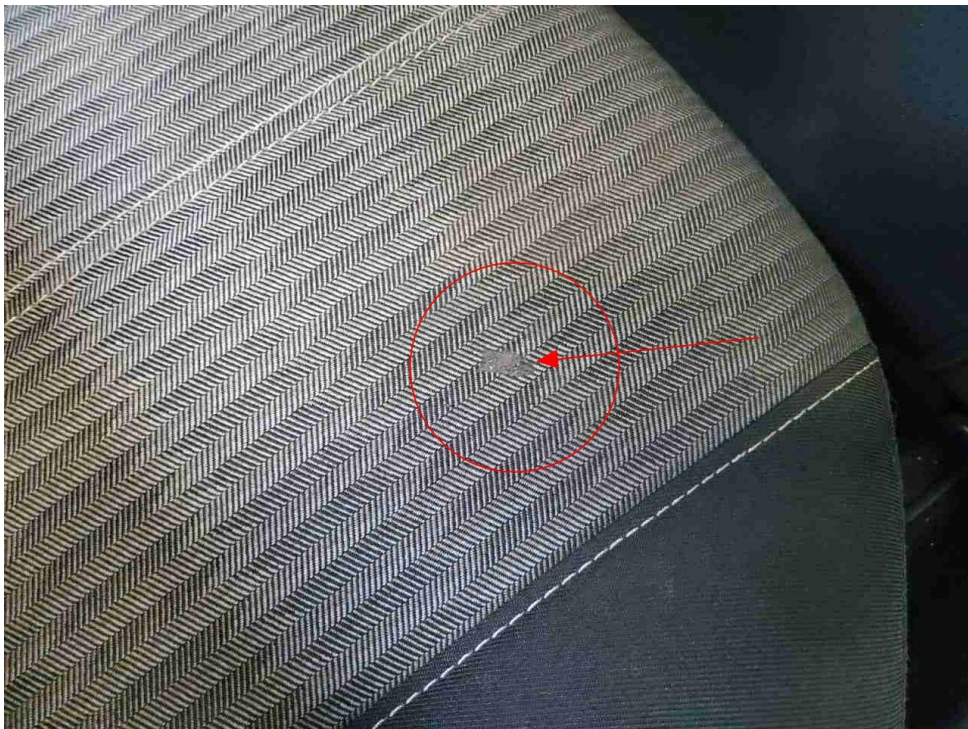
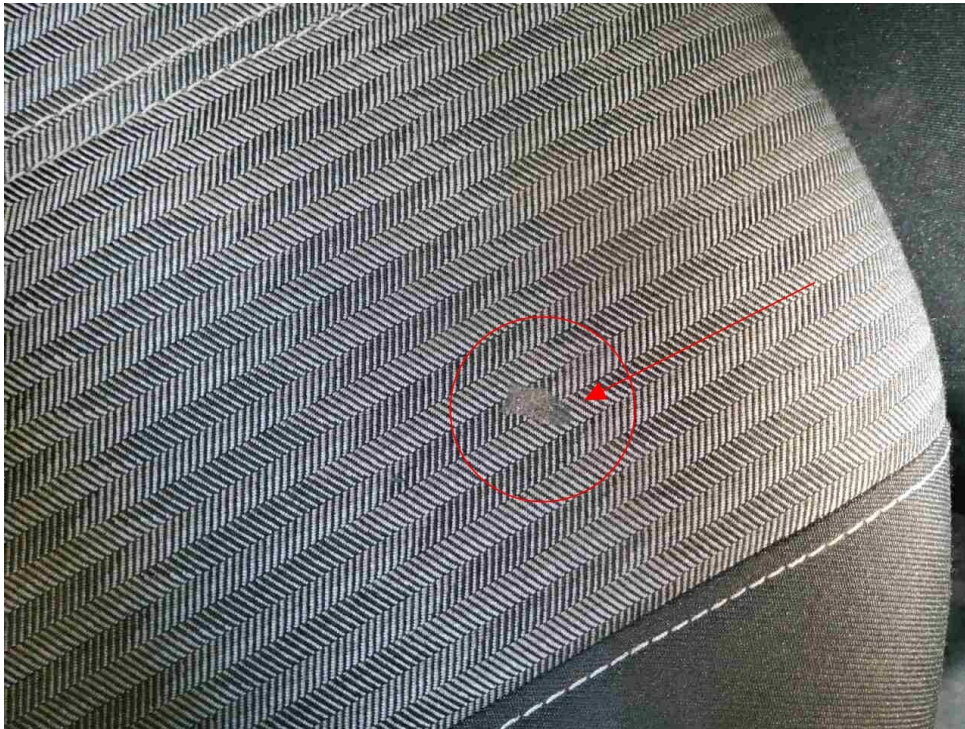
Bild 22 : Sitzbezug hinten beschädigt

Bild 23 : Sitzbezug hinten beschädigt

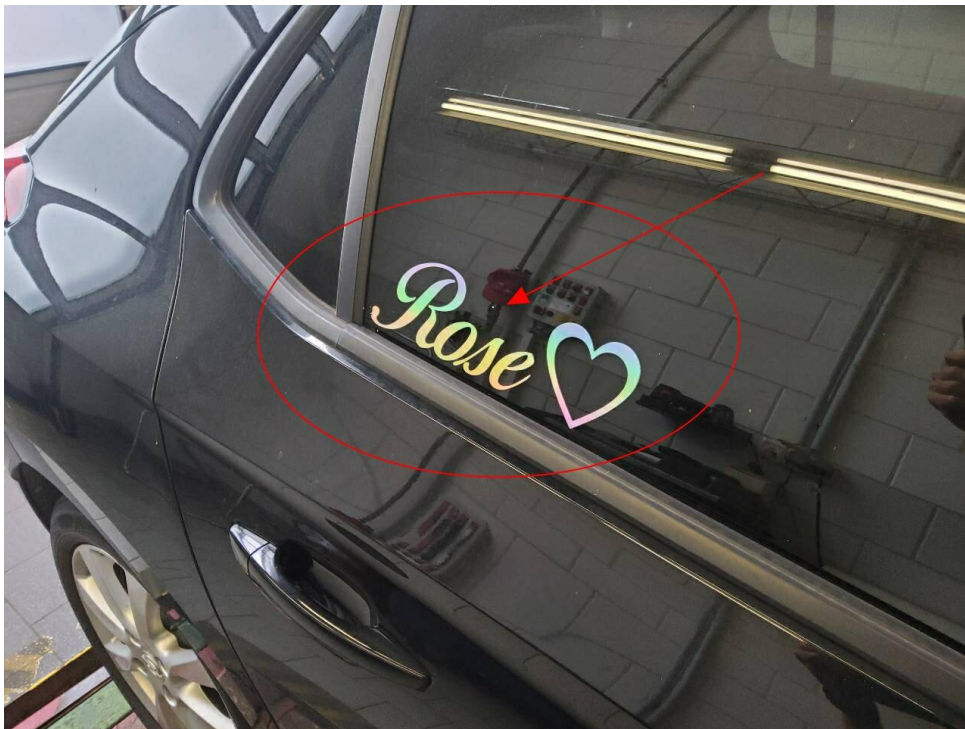
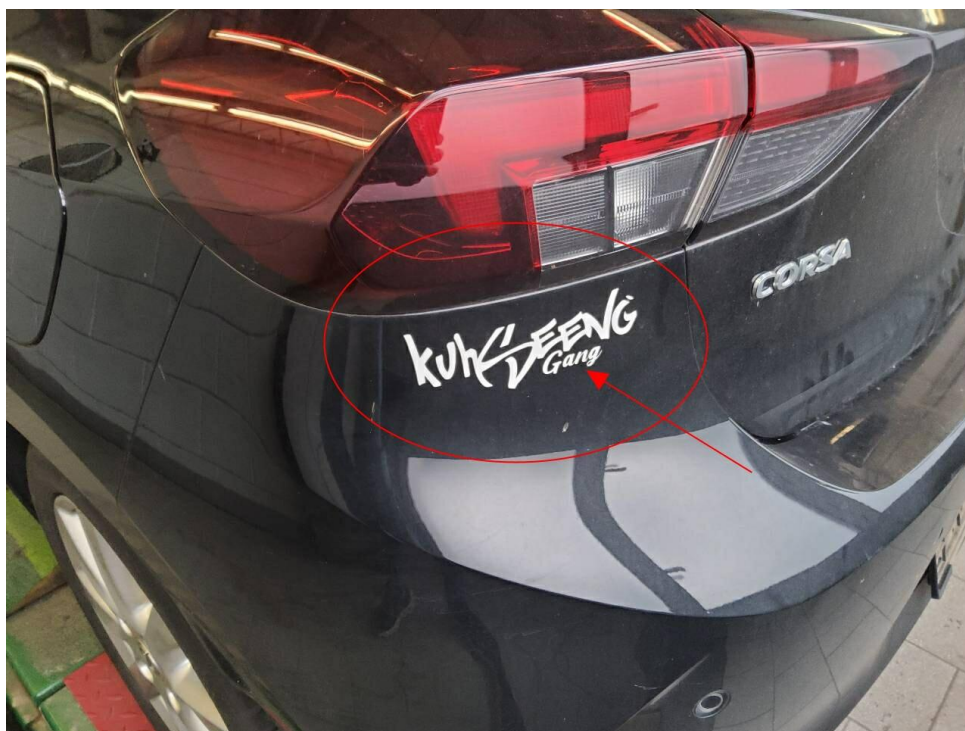
Bild 24 : Fahrzeug beklebt, entkleben

Bild 25 : Fahrzeug beklebt, entkleben

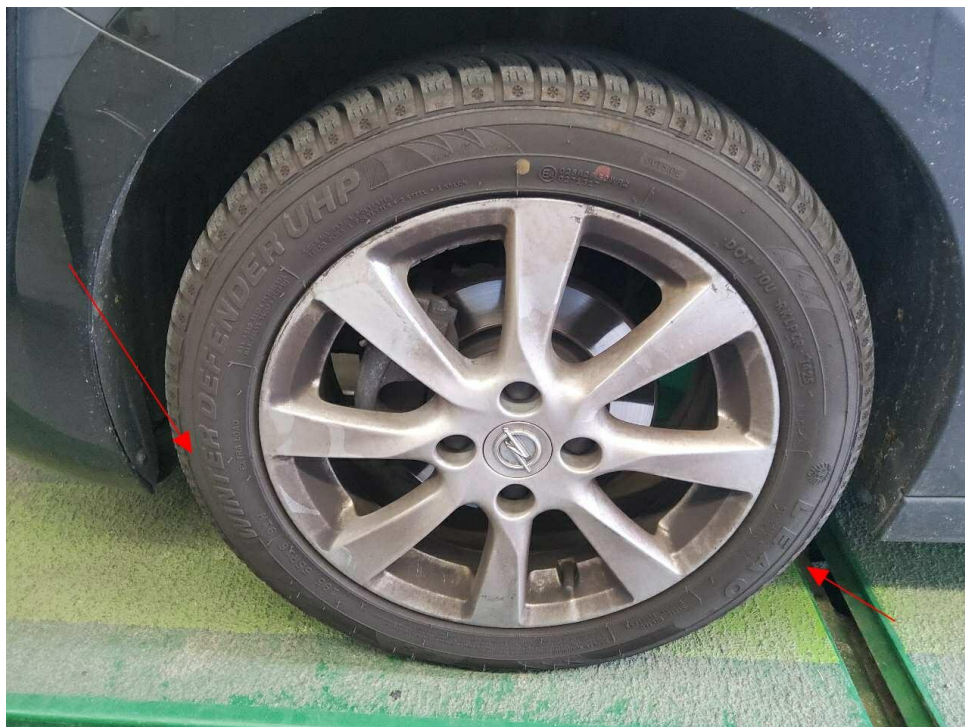
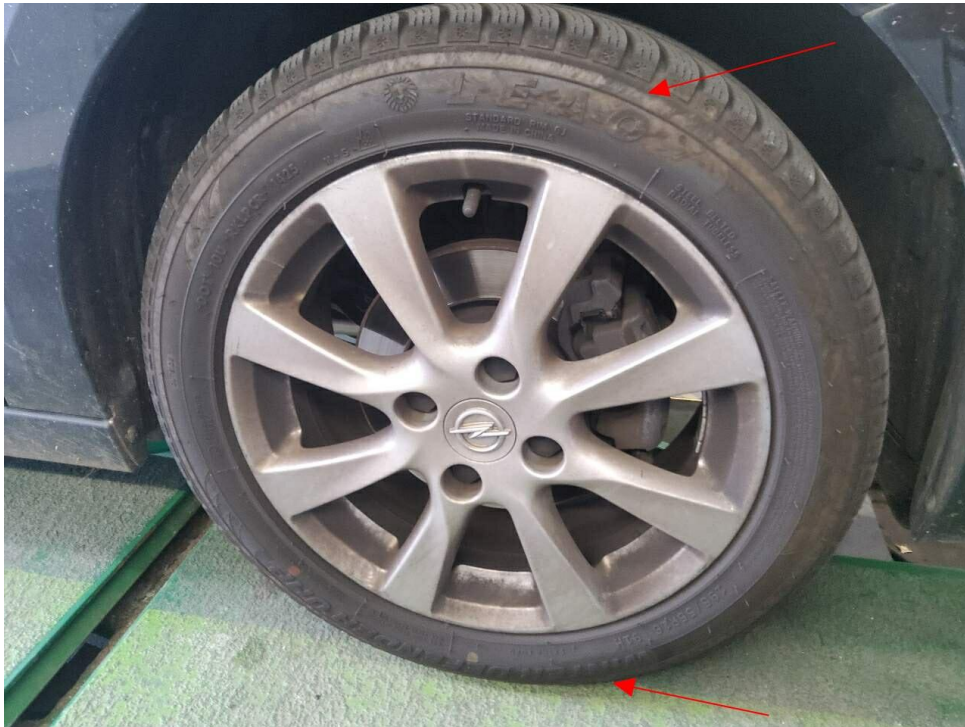
Bild 26 : 2x Ganzjahresreifen vorne fehlt

Bild 27 : 2x Ganzjahresreifen vorne fehlt

1. 2x Ganzjahresreifen vorne
