# Zustandsbericht

- Protokoll der Fahrzeugbewertung -

Berichts-Nr: 9838885  
vom: 14.01.2026

**Auftrags-Nr:** 1002224411  
**Besichtigt am:** 14.01.2026 13:43  
**Berichts-Nr:** 9838885  
**FIN:** WAUZZZF46NA050055

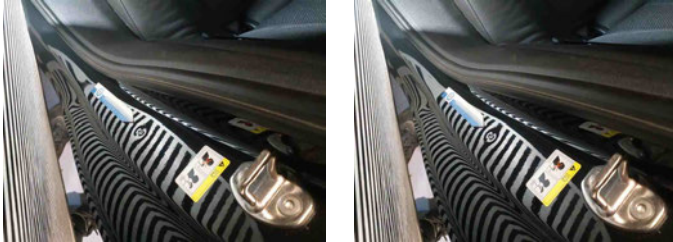
1 - Seitenwand hinten links - Delle(n) und Kratzer - Spotrepair

8aw

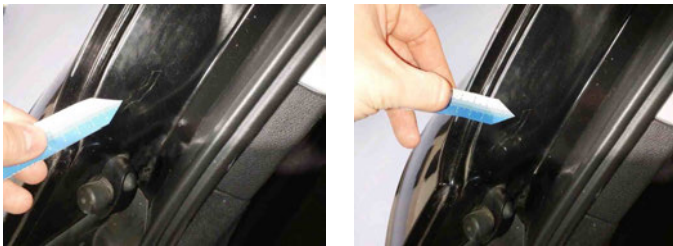
2 - Seitenwand hinten links - Kratzer - Polieren

4aw

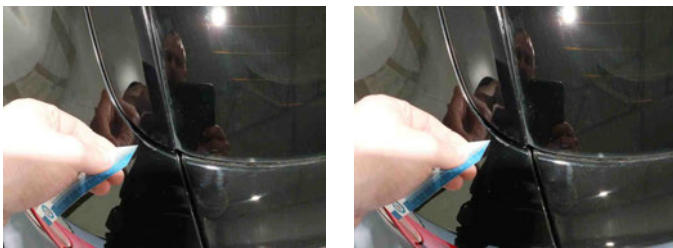
3 - Seitenwand hinten links - Kratzer - Auslegen + Polieren

4aw

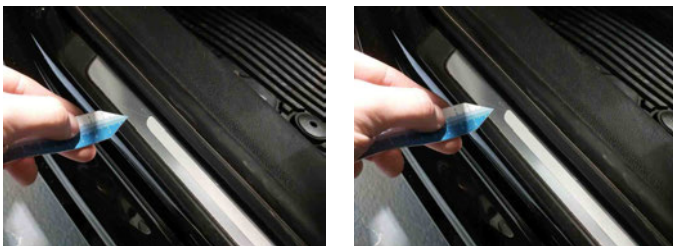
1 - Seitenschutzleiste links - Kratzer - Akzeptabel (Gebrauchsspur)

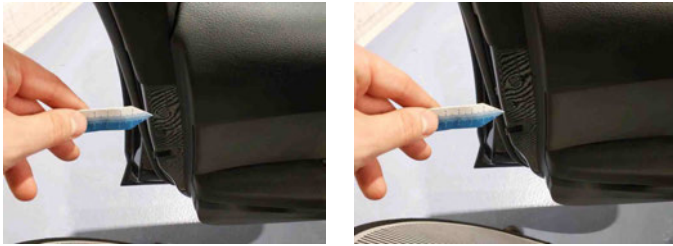
2 - Tür vorne links - Delle(n) - Akzeptabel (Gebrauchsspur)

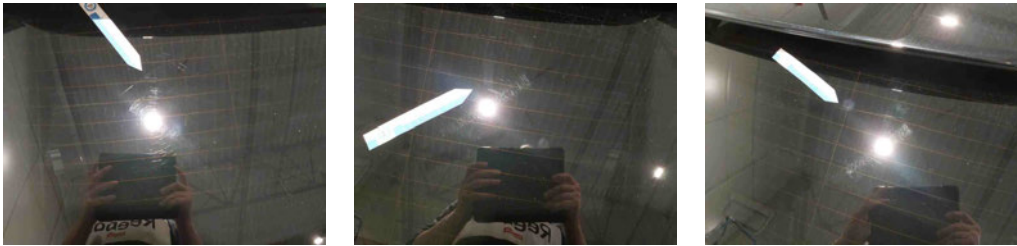
3 - Heckscheibe - Kratzer - Akzeptabel (Gebrauchsspur)

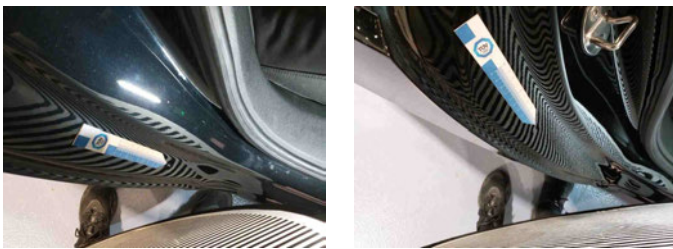
4 - Seitenwand hinten rechts - Delle(n) - Akzeptabel (Gebrauchsspur)

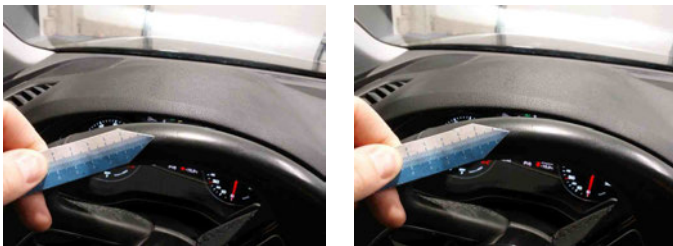
5 - Lenkrad - Kratzer - Akzeptabel (Gebrauchsspur)

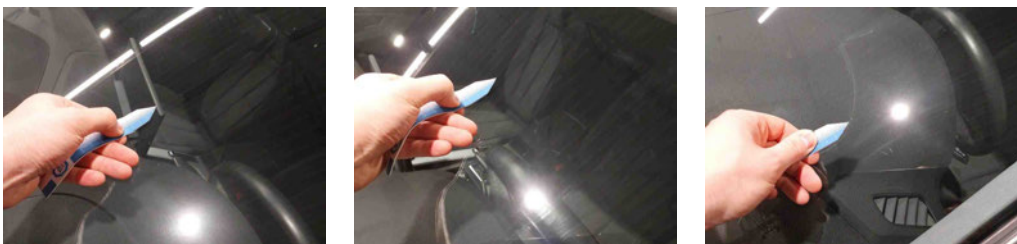
6 - Windschutzscheibe - Steinschlag - Akzeptabel (Gebrauchsspur)
