LVV Nr 421288
Hersteller BMW
Model 5 series
Variante DE - Kb5 530 d Mild-Hybrid EU6d, (Facelift) 2020 -
2024 530 d MHEV
Listenpreis 68.680,67
VIN WBA11AJ060CN05820
Erstzulassungsdatum 1.4.2023
Kennzeichen OH AM1117

Zustandsbericht / Minderwertgutachten

Erstzulassung	20.04.2023	Letzte Zulassung	20.04.2023
Fahrzeugart	PKW	Hersteller	BMW
Marke	BMW	Typ / Verkaufsbez.	530d Touring Aut.
Aufbauart	Kombi	Türen	5
Sitzplätze	5	Fahrzeug-Ident.-Nr.	WBA11AJ060CN05820
HSN / TSN	0005 / DCD	Schlüssel-Nr.	10138072
Km-Stand abgelesen	174145	Nächste HU §29 StVZO	03 / 2028
Energiequelle / Kraftstoff	Hybr.Diesel/E	Zylinderanzahl	/ Reihenmotor
Leistung (kW)	210	Hubraum (ccm)	2993
Schadstoffklasse:	EURO6;WLTP;AP;PI/CI; M, Antriebsart		Heckantrieb
	N1 I		
Getriebe	Automatik /	Felgen	Leichtmetall
Farbe	Grau / Metallic	Polster / Farbe	Leder / Schwarz

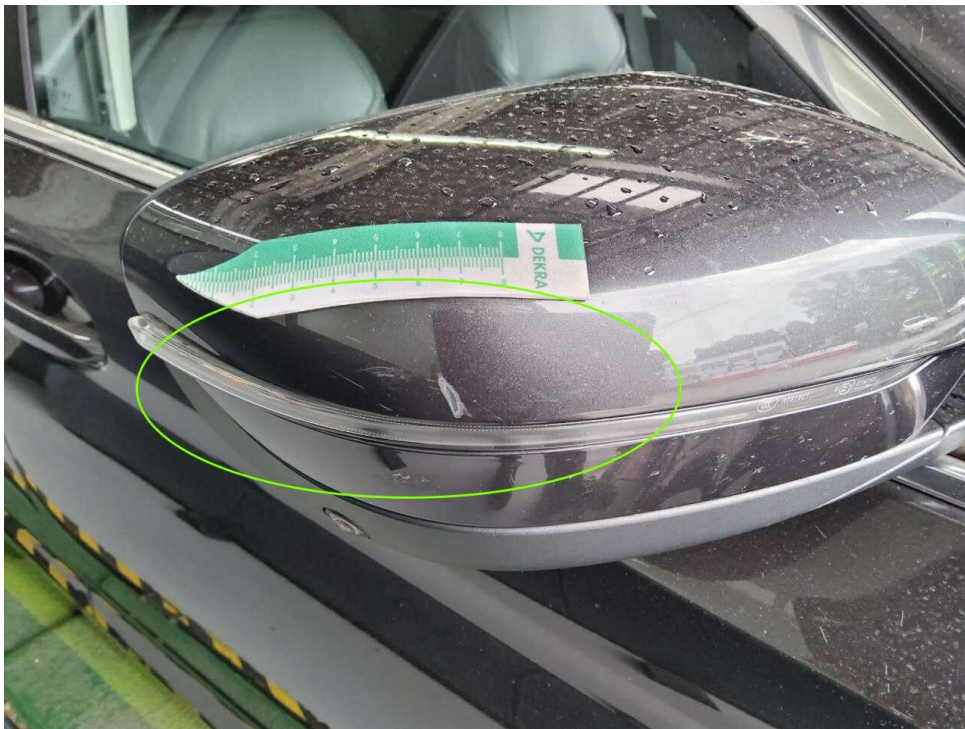
Bild 14 : Außenspiegel rechts Lackierung, verschrammt, smart repair

- verschrammt, smart repair (Bild 14)
4. Seitenteil hinten links, eingedellt, instandsetzen und lackieren mit Lackaufbau (Bild 21, 22)
 5. Stoßfänger vorne Lackierung, verschrammt, lackieren mit Lackaufbau (Bild 16, 17, 18)

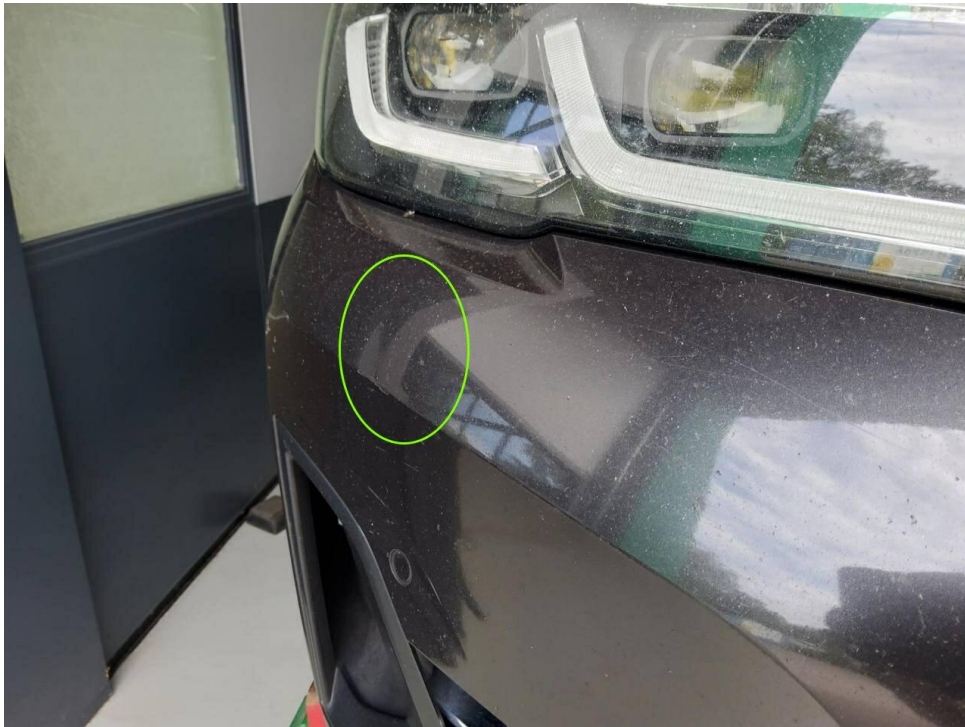
Bild 15 : Stoßfänger vorne, eingedellt, Gebrauchsspur

Tür VR Steinschlag, (Bild 33)
Schwellerblende links zerkratzt auslegen, polieren (Bild 34)
Motorhaube Lackierung, zerkratzt, polieren (Bild 24, 25)
Motorhaube, eingedellt, Gebrauchsspur (Bild 23)
Stoßfänger hinten Lackierung, zerkratzt, polieren (Bild 20)
Seitenteil hinten rechts, eingedellt, Gebrauchsspur (Bild 19)
Stoßfänger vorne, eingedellt, Gebrauchsspur (Bild 15)

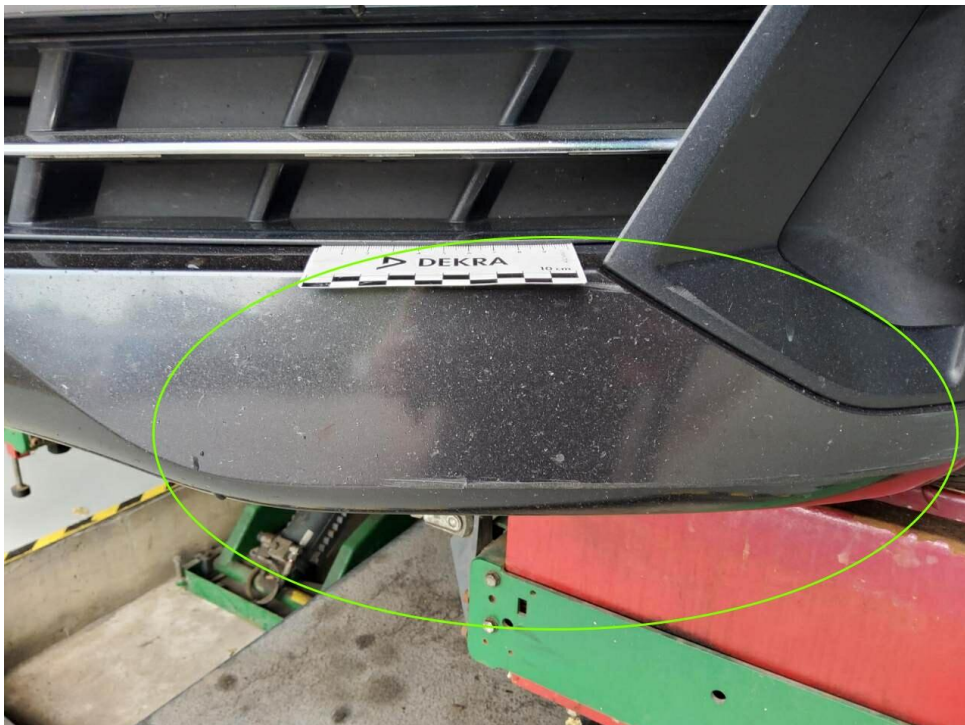
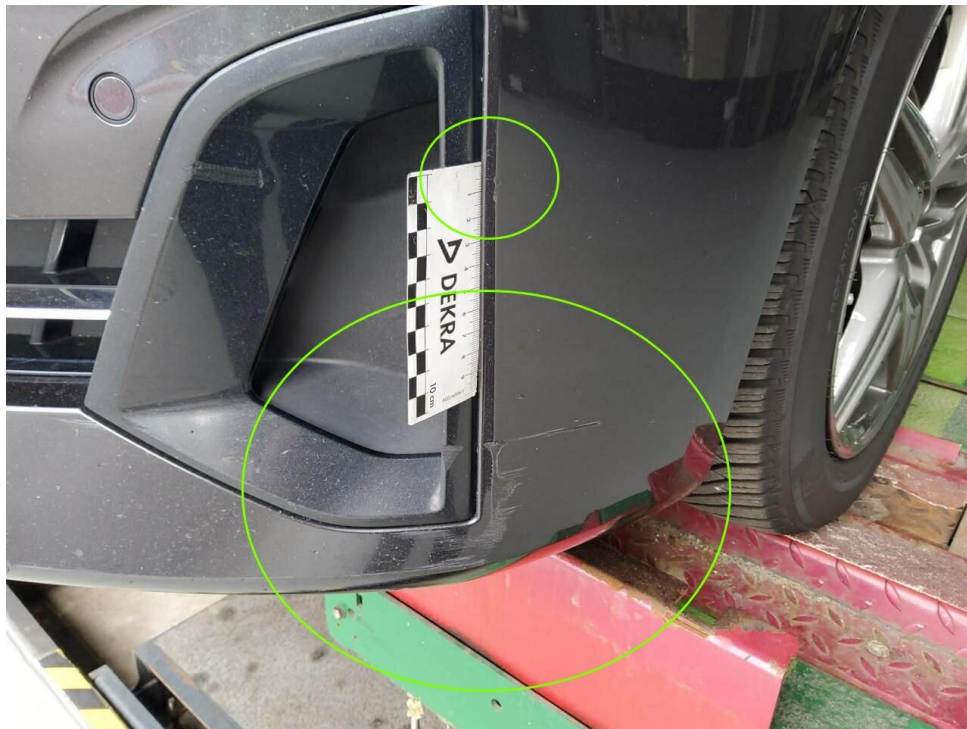
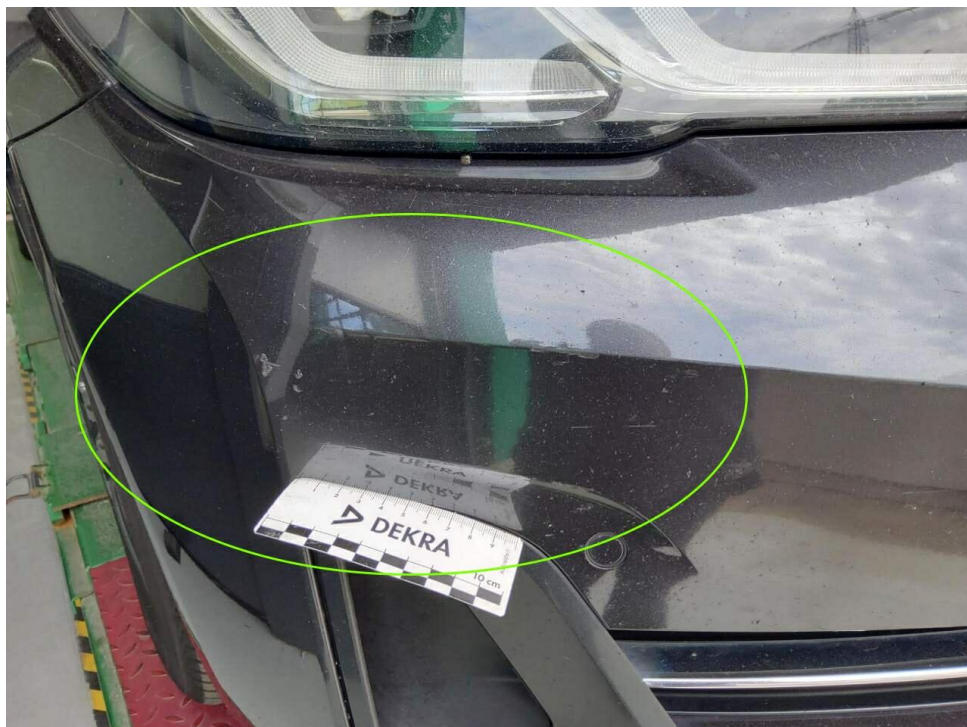
Bild 16 : Stoßfänger vorne Lackierung, verschrämmt, lackieren mit Lackaufbau

Bild 17 : Stoßfänger vorne Lackierung, verschrammt, lackieren mit Lackaufbau

Bild 18 : Stoßfänger vorne Lackierung, verschrammt, lackieren mit Lackaufbau

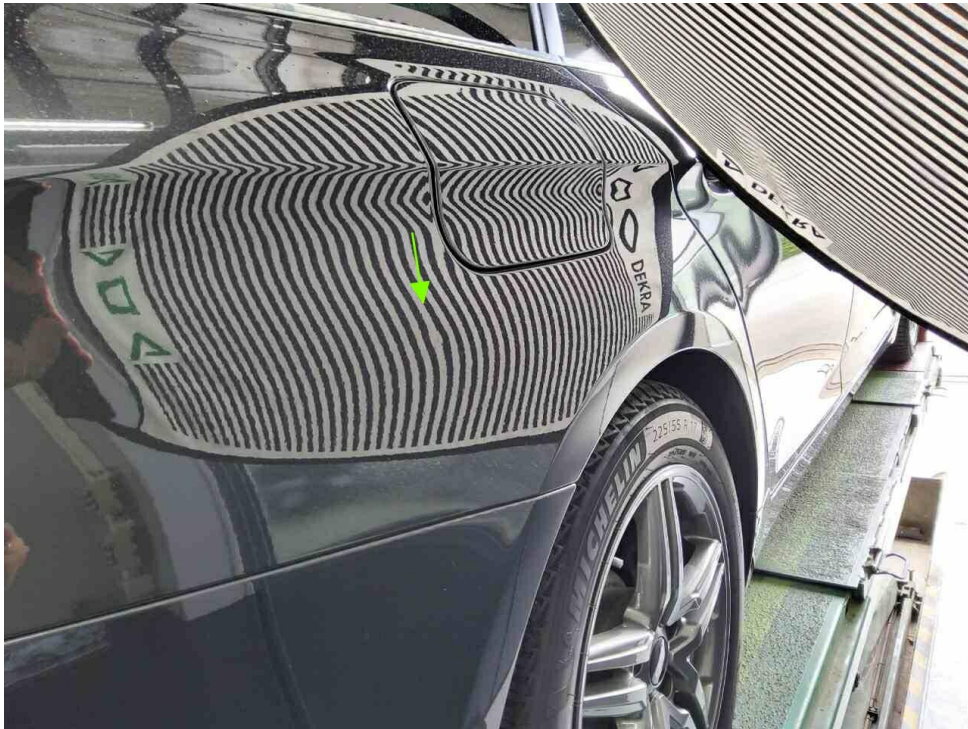
Bild 19 : Seitenteil hinten rechts, eingedellt, Gebrauchsspur

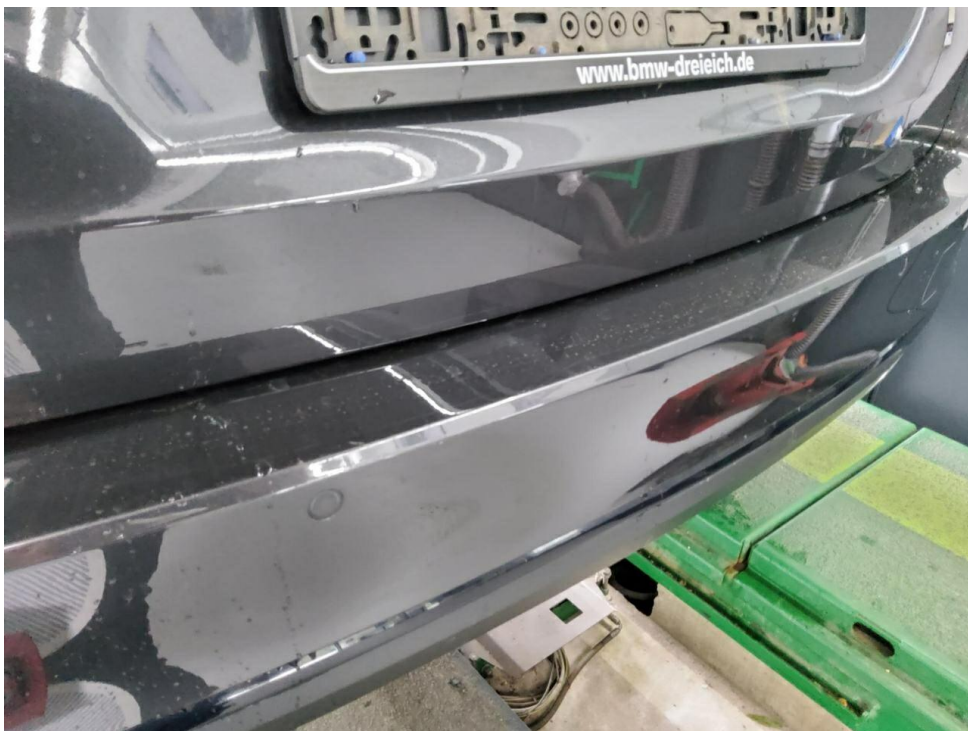
Bild 20 : Stoßfänger hinten Lackierung, zerkratzt, polieren

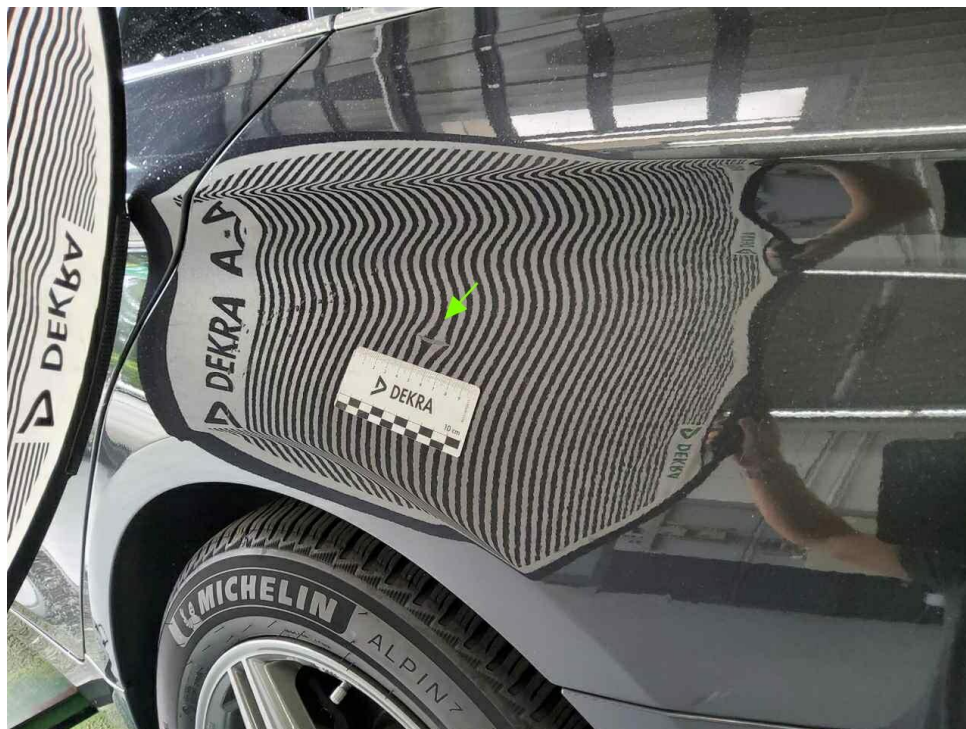
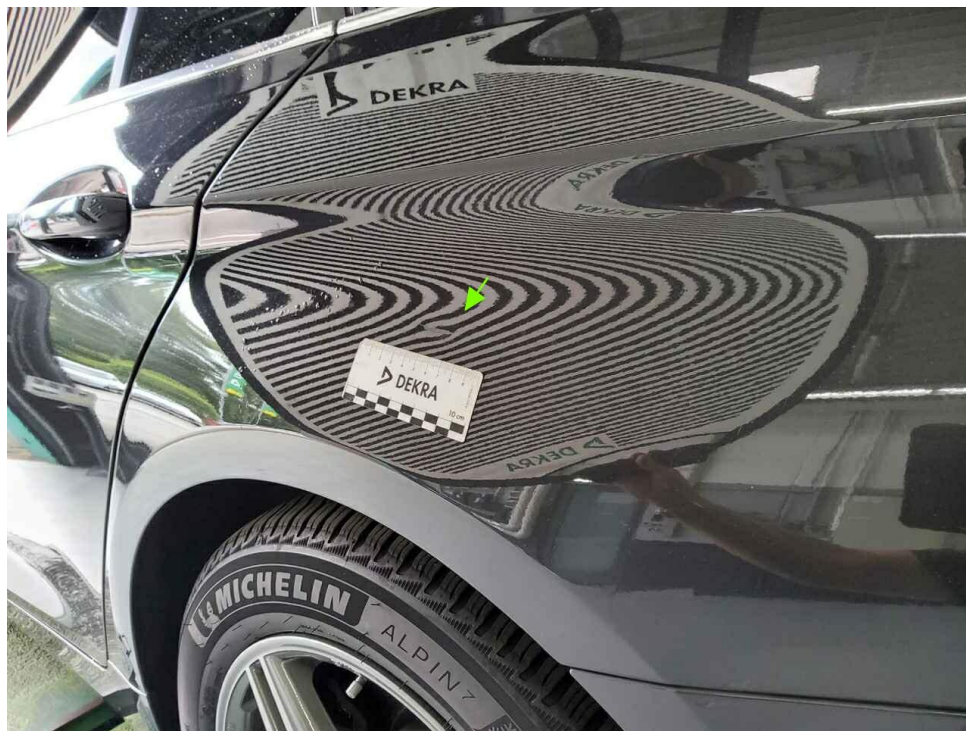
Bild 21 : Seitenteil hinten links, eingedellt, instandsetzen und lackieren mit Lackaufbau

Bild 22 : Seitenteil hinten links, eingedellt, instandsetzen und lackieren mit Lackaufbau

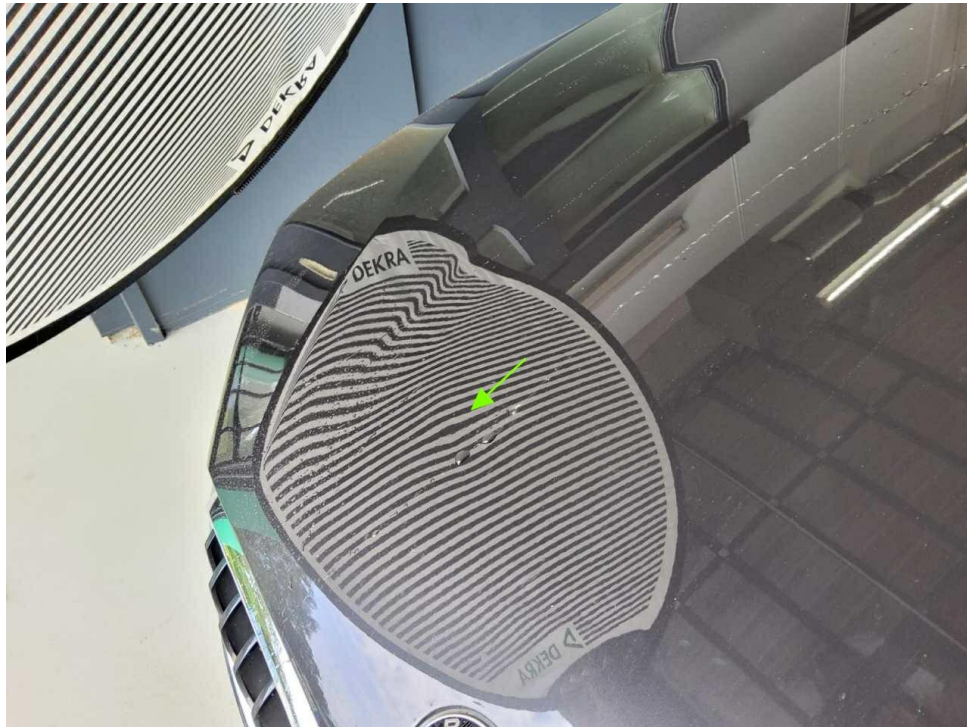
Bild 23 : Motorhaube, eingedellt, Gebrauchsspur

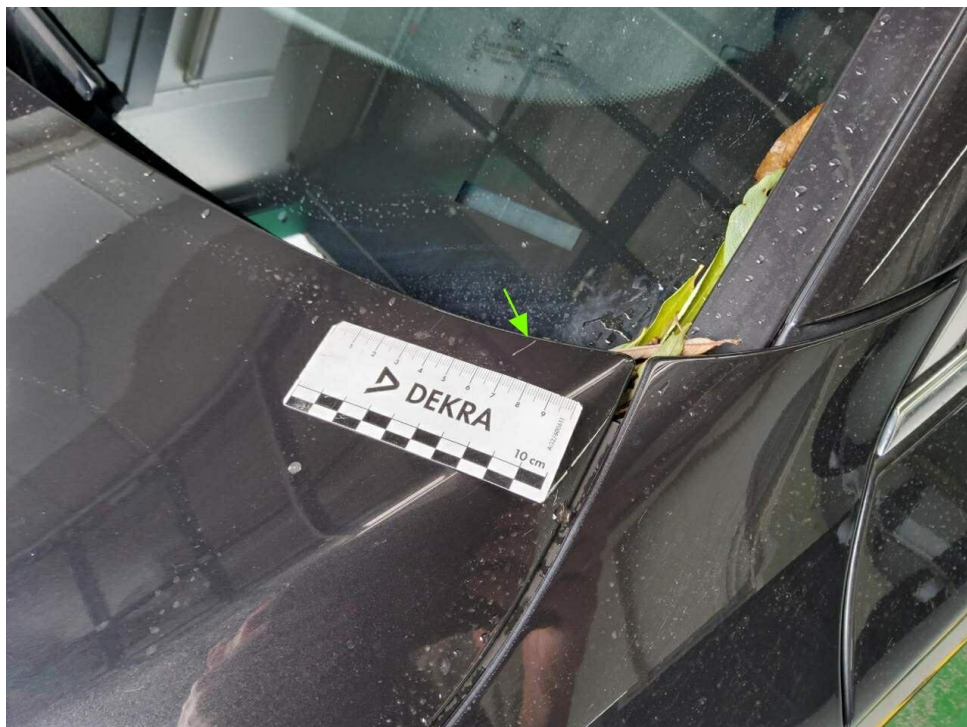
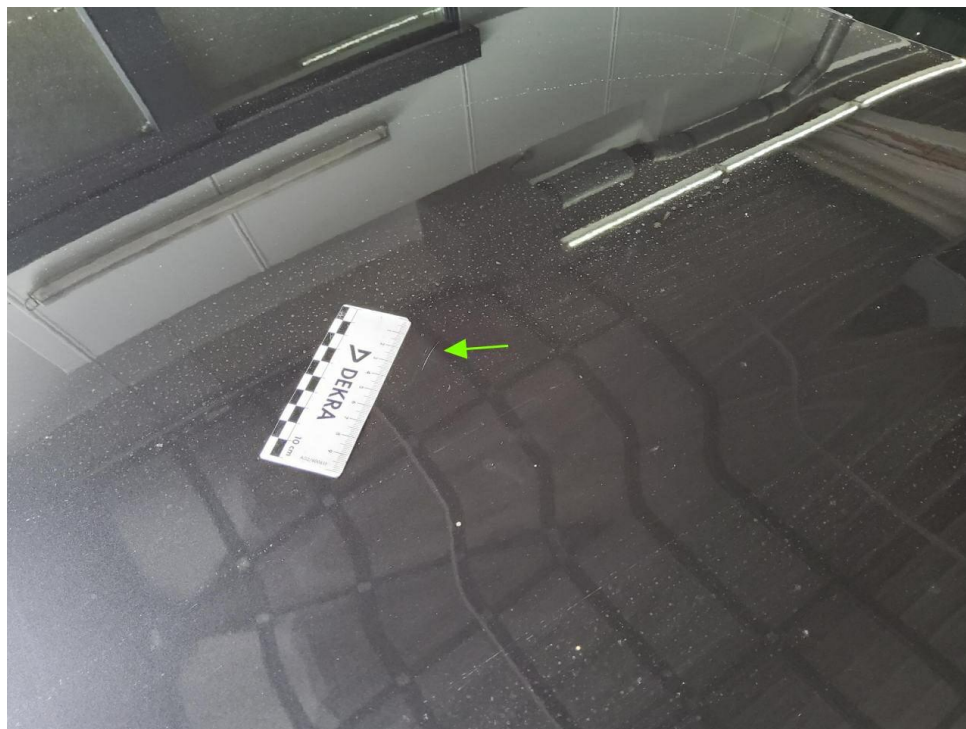
Bild 24 : Motorhaube Lackierung, zerkratzt, polieren

Bild 25 : Motorhaube Lackierung, zerkratzt, polieren

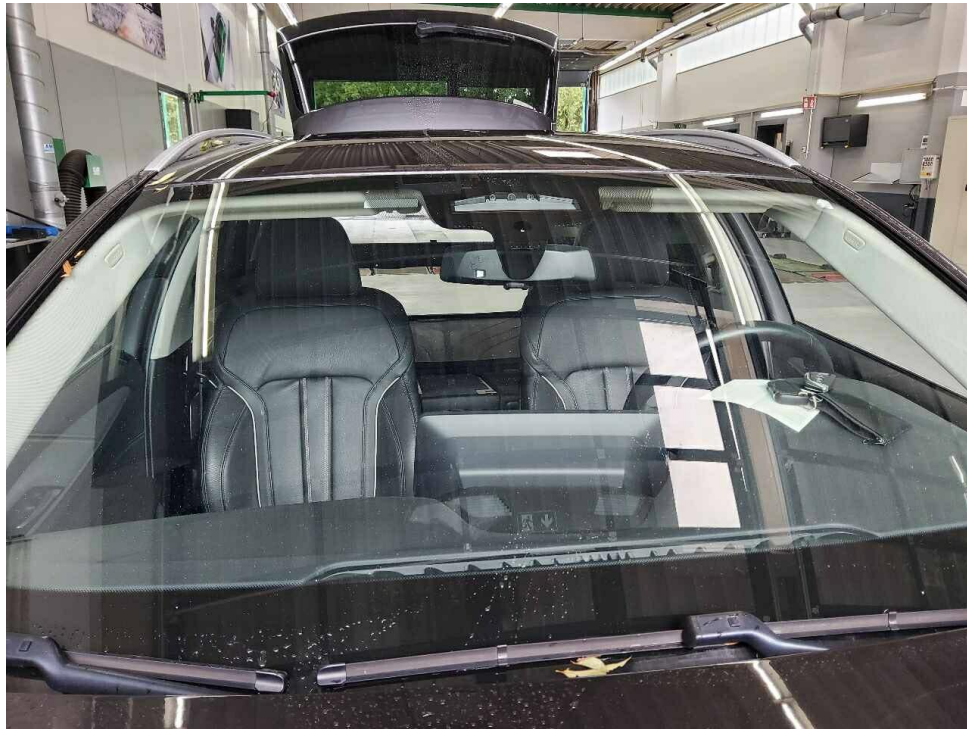
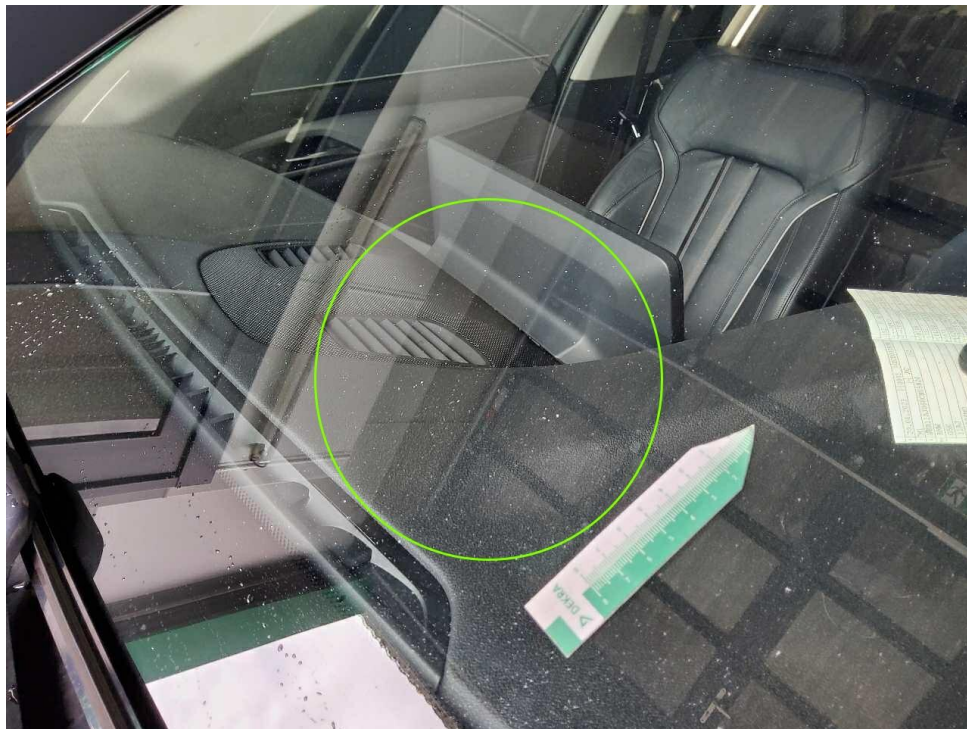
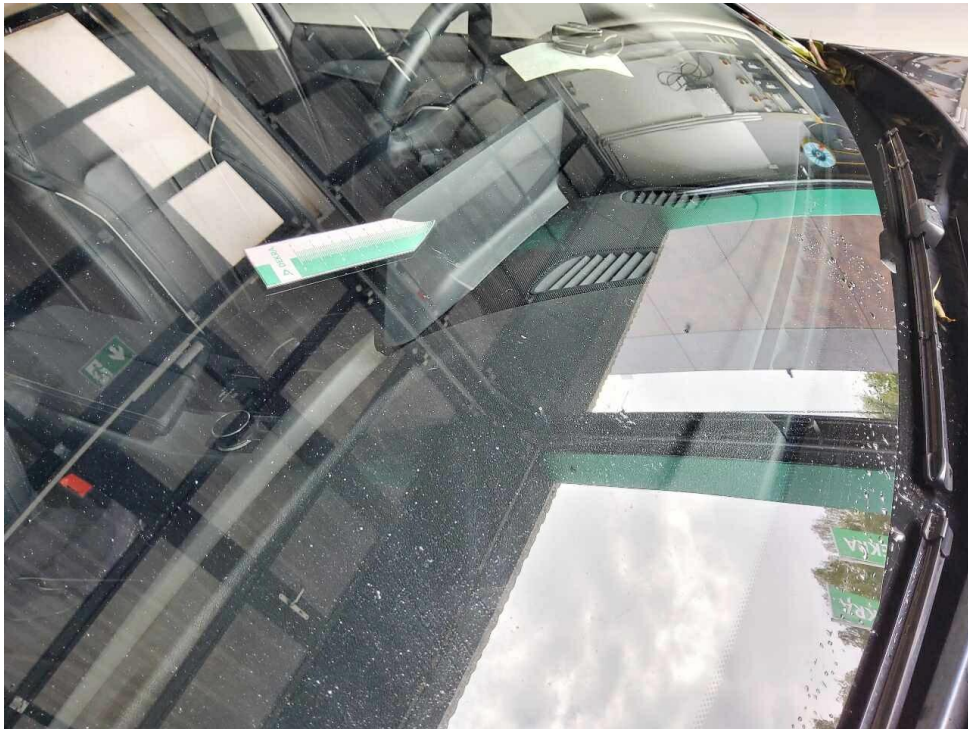
Bild 29 : Frontscheibe übermäßige Steinschläge/ Absplitterung/ Kratzer

Bild 30 : Frontscheibe übermäßige Steinschläge/ Absplitterung/ Kratzer

Bild 31 : Frontscheibe übermäßige Steinschläge/ Absplitterung/ Kratzer

1. T Frontscheibe übermäßige Steinschläge/ Absplinterung/ Kratzer, erneuern
2. Blende Stoßfänger VL verschrammt (Verbundarbeit), erneuern (Bild 32)
3. Außenspiegel rechts Lackierung,

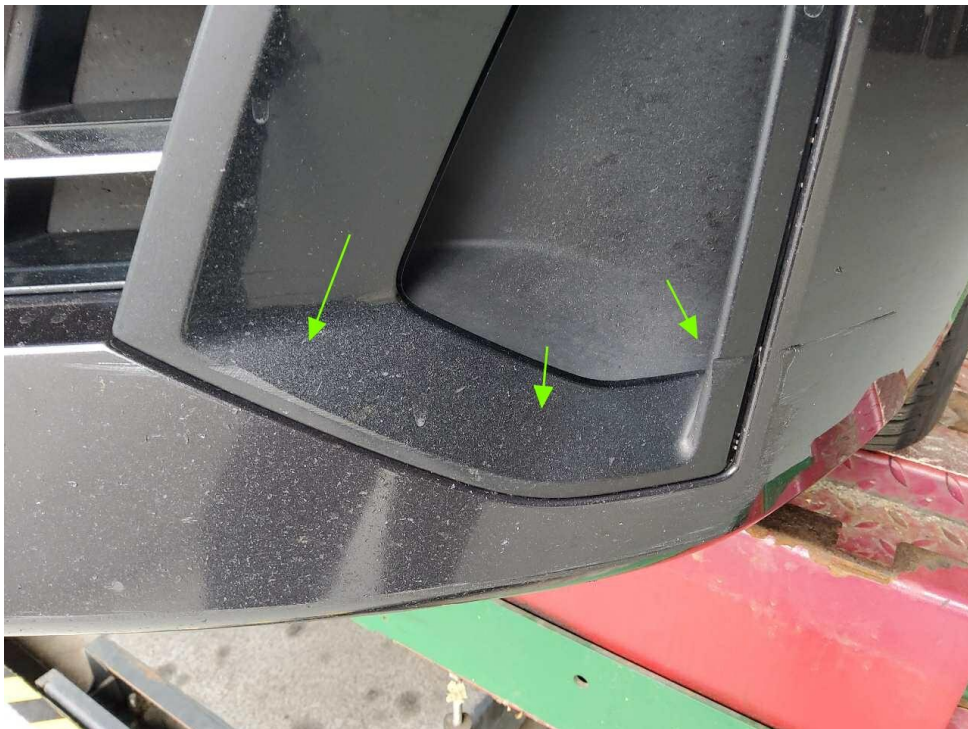
Bild 32 : Blende Stoßfänger VL verschrammt (Verbundarbeit)

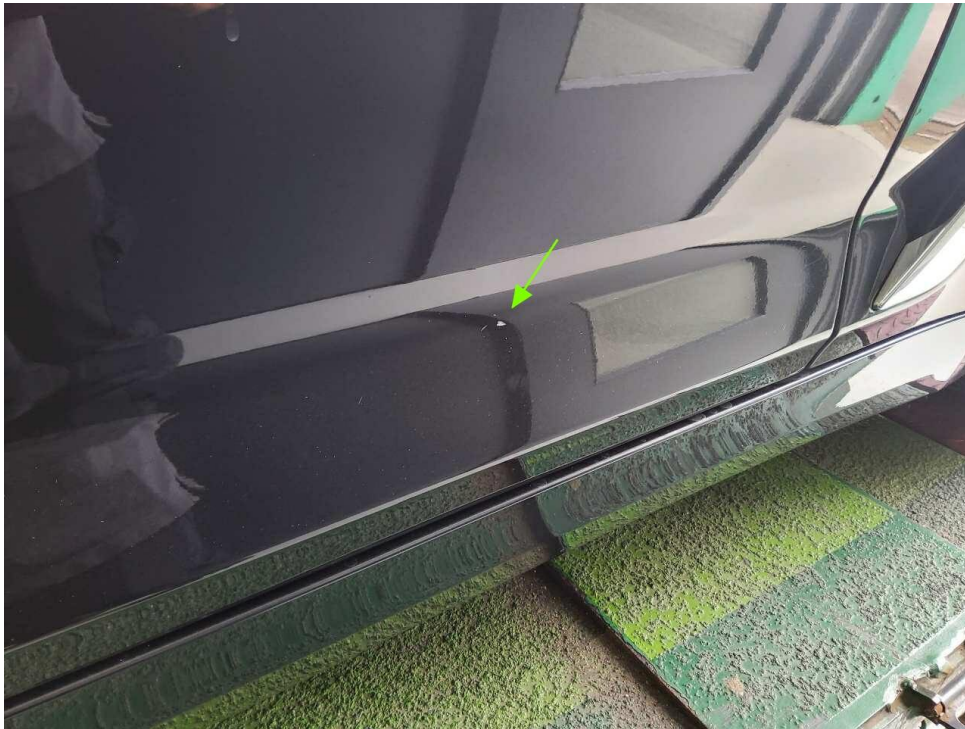
Bild 33 : Tür VR Steinschlag

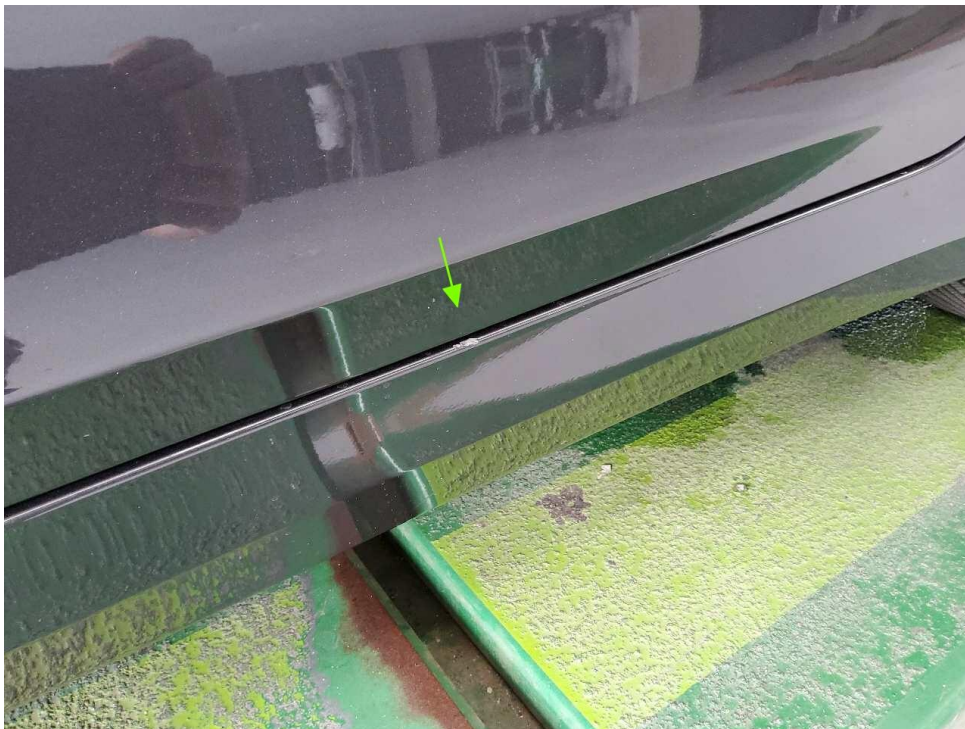
Bild 34 : Schwellerblende links zerkratzt auslegen

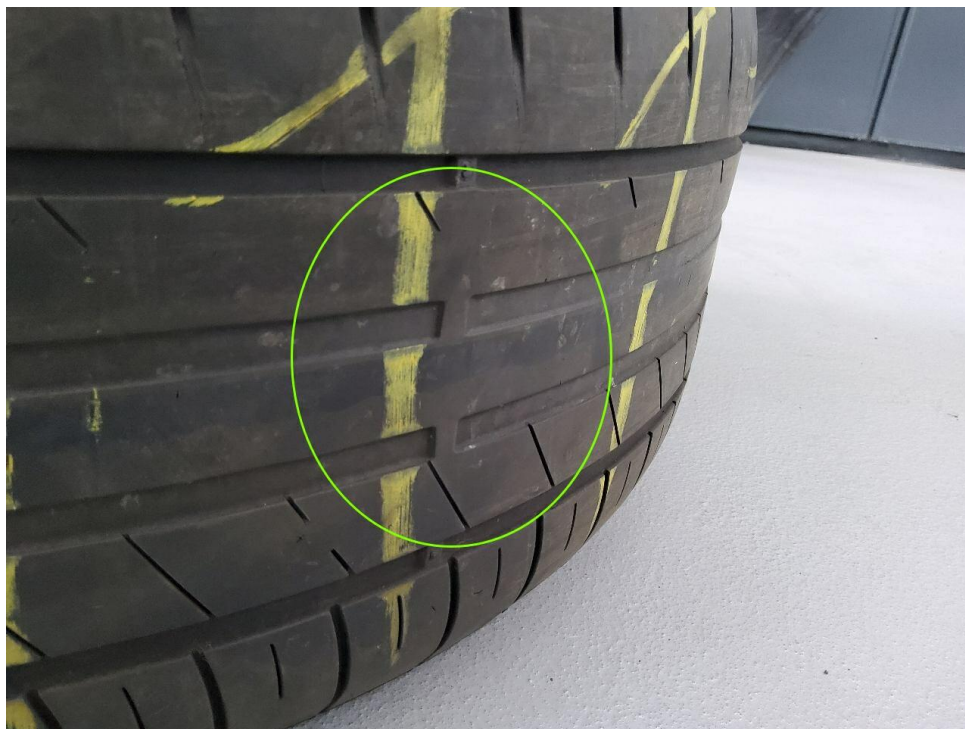
Bild 35 : Achse 1, Reifen 2 Links 1
<2mm Restprofil

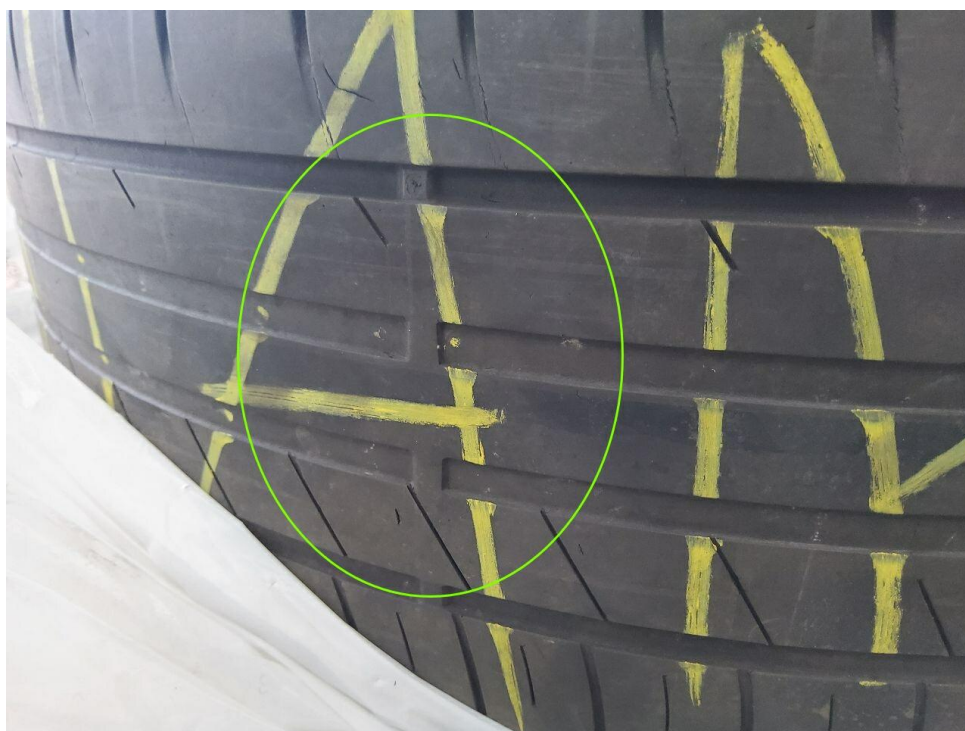
Bild 36 : Achse 1, Reifen 2 Rechts 1
<2mm Restprofil

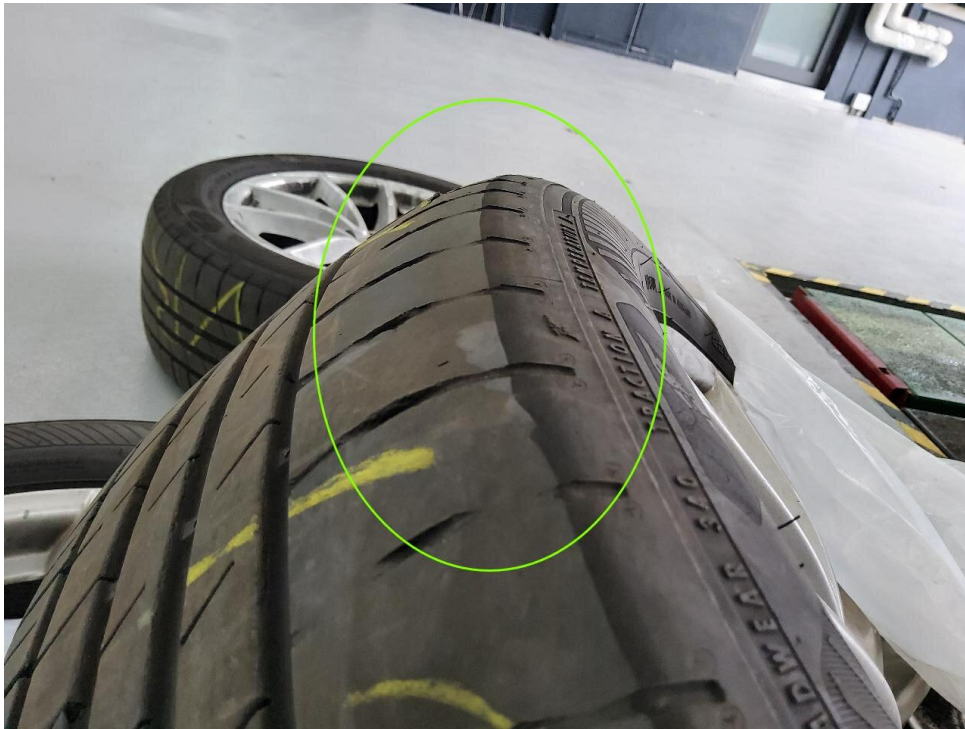
Bild 37 : Achse 2, Reifen 2 Links 1
Außenschultern verschlissen

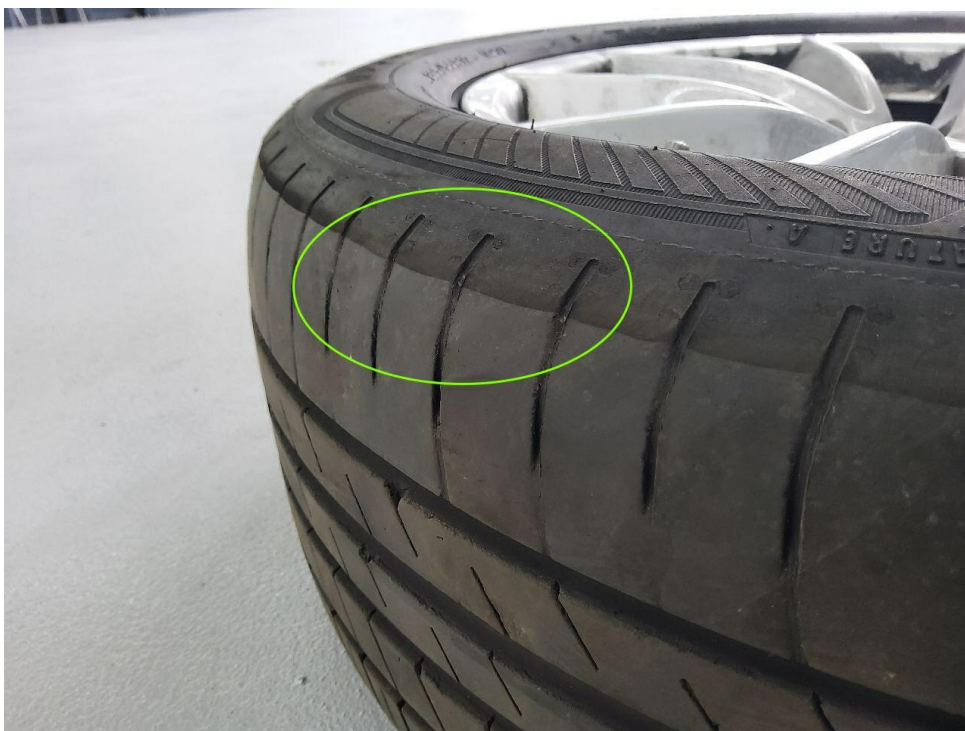
Bild 38 : Achse 2, Reifen 2 Rechts 1
Außenschultern verschlissen
