**Fahrzeug:** VOLKSWAGEN Touran 2.0 TDI SCR 90kW Comfortline Kompaktvan5-türig 1968 ccm  
122 PS / 90 KW Diesel 6-Gang Manuell

| Amtliches Kennzeichen: | HD -NN 0122 | Fahrgestell-Nummer: | WVGZZZ1TZNW006341 |

## Zustandsbericht

Inspection date: 22 Jul 2026  
**Protocol number: 46791906**

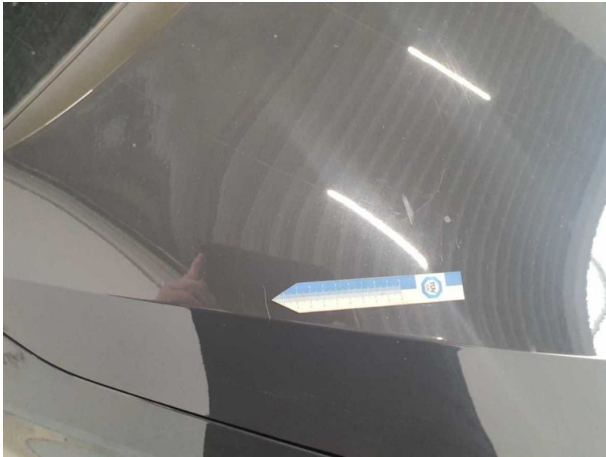
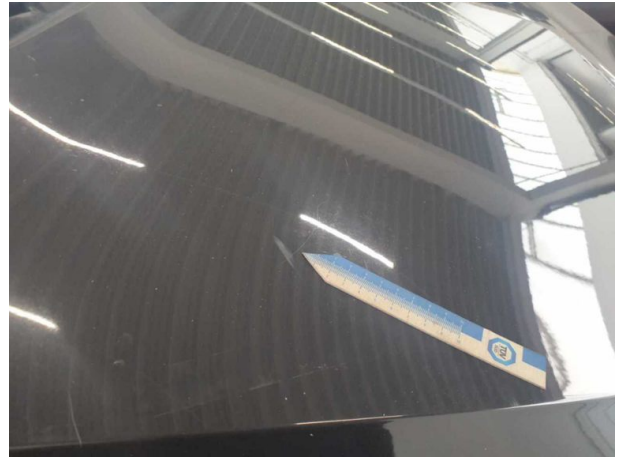
**Damage #1:** Bonnet: Bonnet - Scratch(es) - Cover / polish

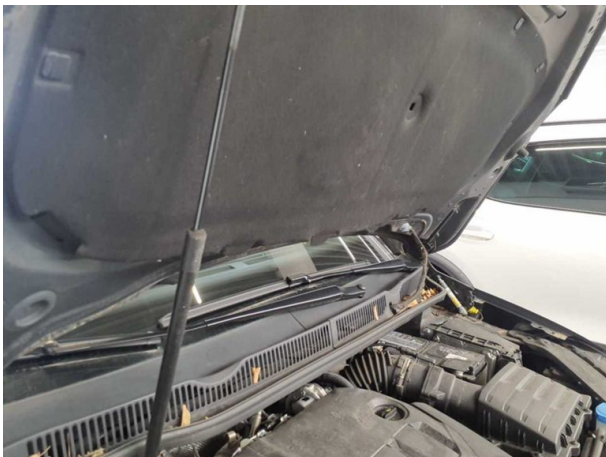
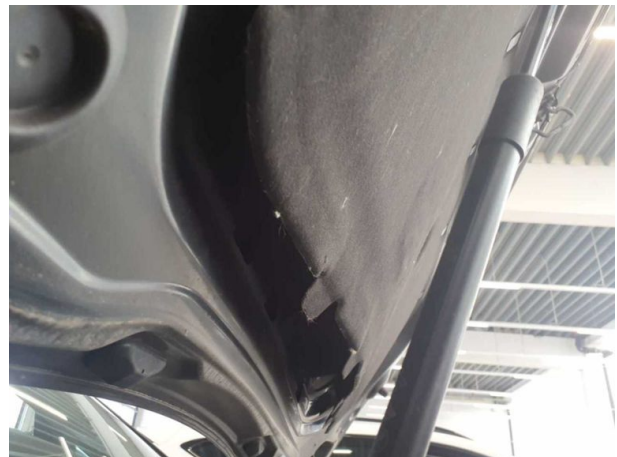
**Damage #2:** Bonnet: Insulation lining - Loose - Un- / install

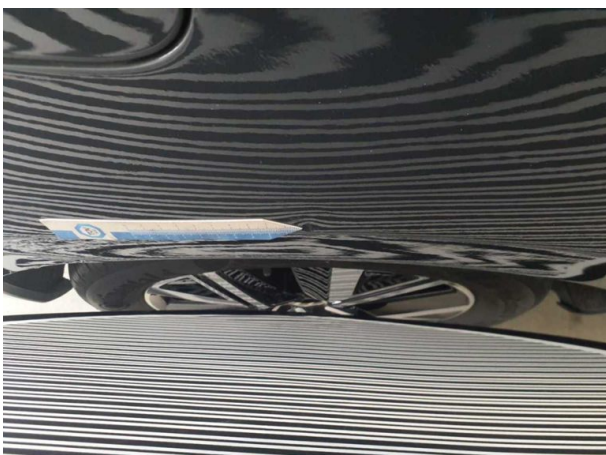
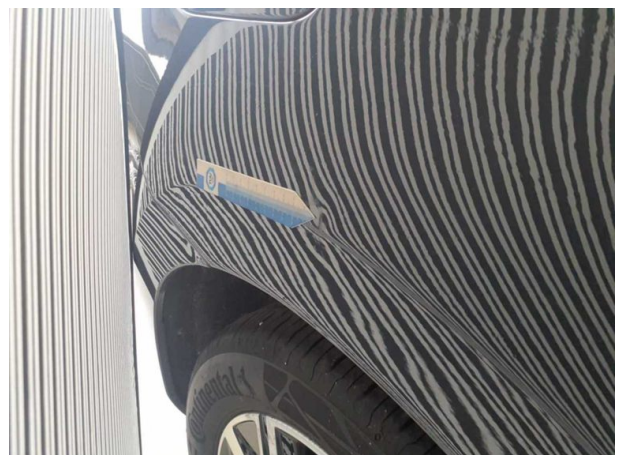
**Damage #4:** Side panel - rear right side: Side panel - dent(s) - Smooth repair work

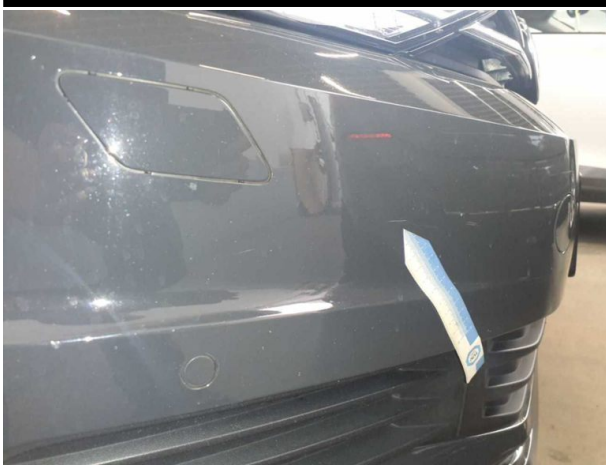
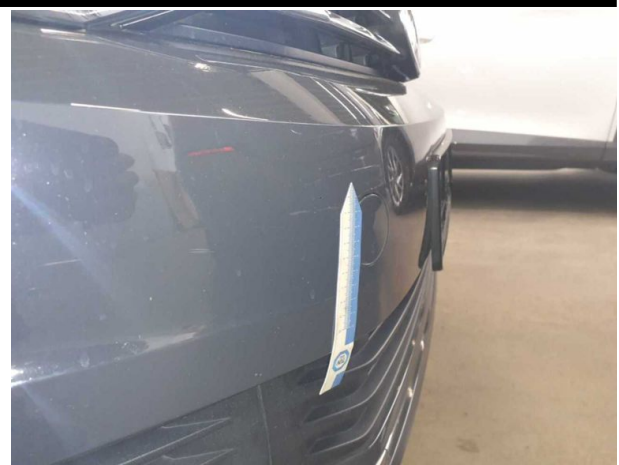
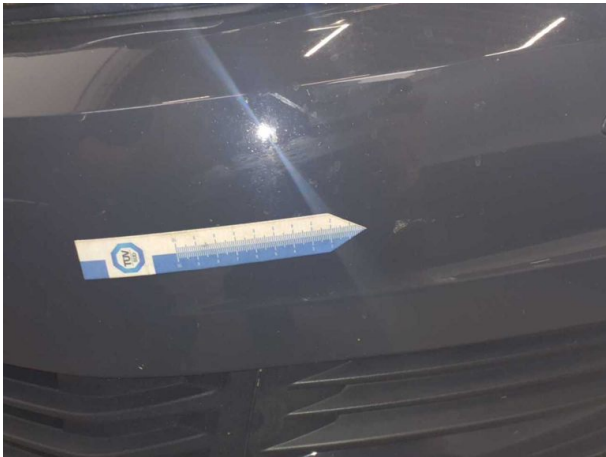
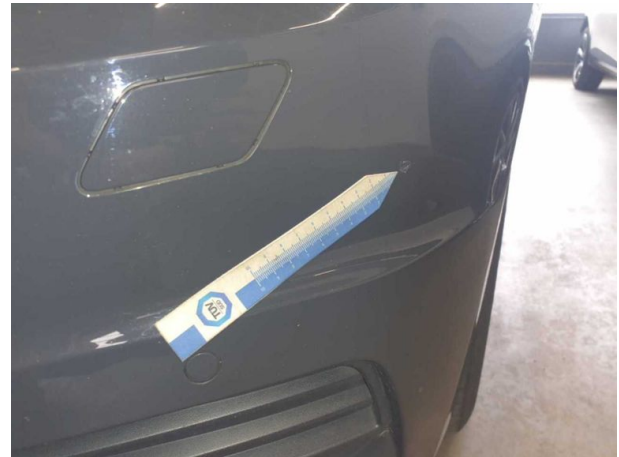
**Damage #5:** Front bumper: Front bumper - Scratch(es) - Paint

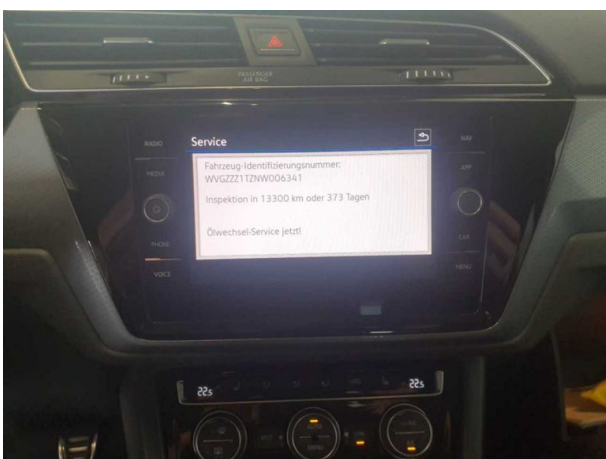
**Damage #6:** Misc.: Inspection / maintenance - Due - Replace

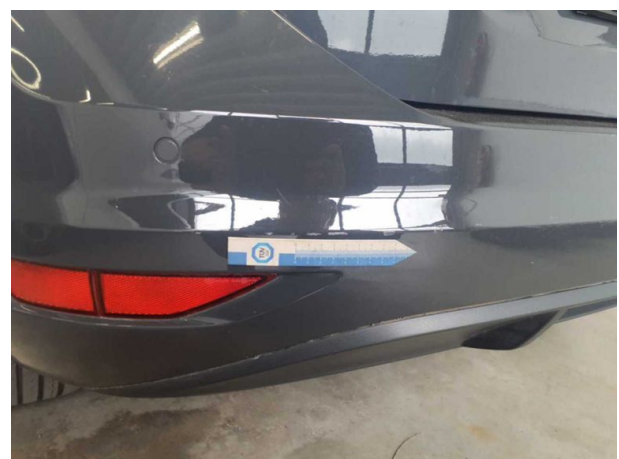
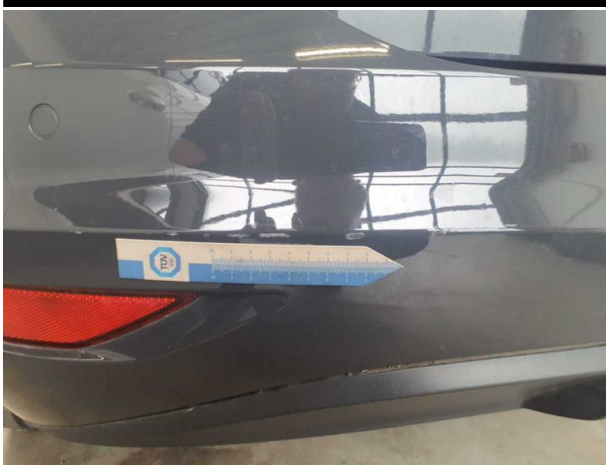
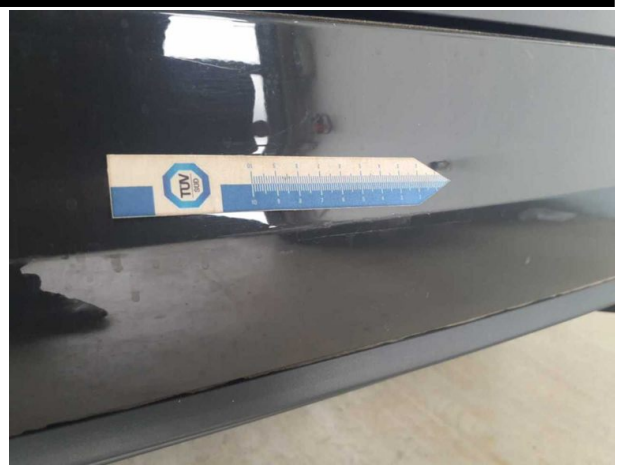
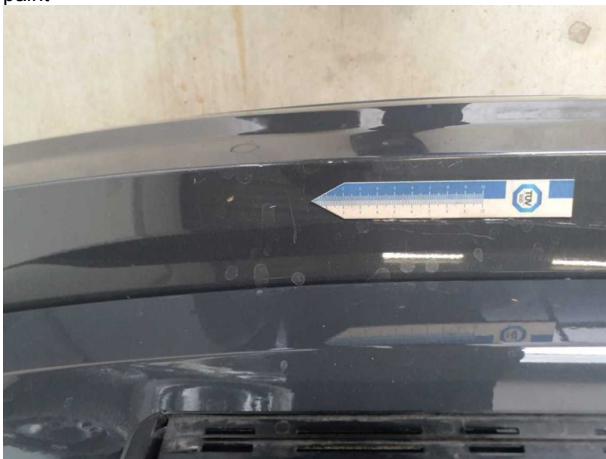
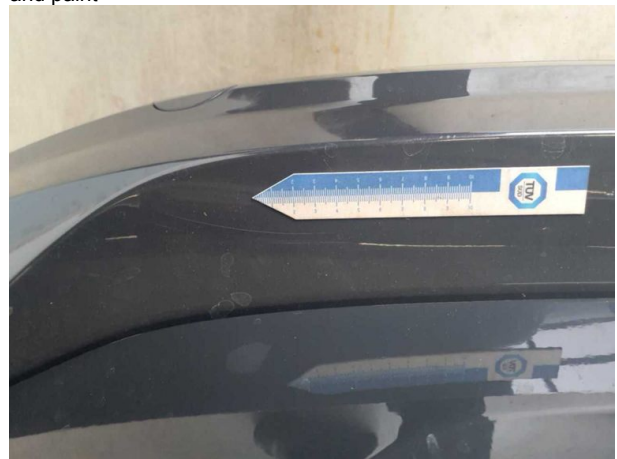
**Damage #7:** Rear bumper: Rear bumper - Scratched - Repair and paint

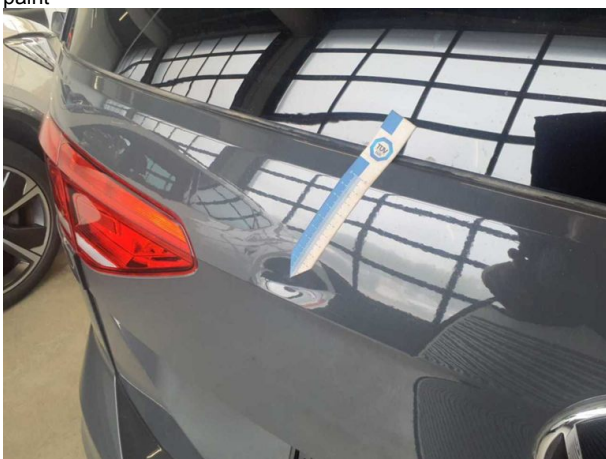
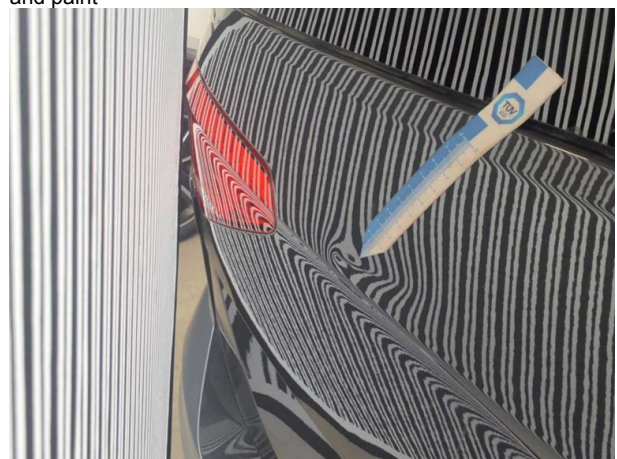
**Damage #8:** Boot lid / rear door: Boot lid - Dent / paintcoat damage - Repair and paint

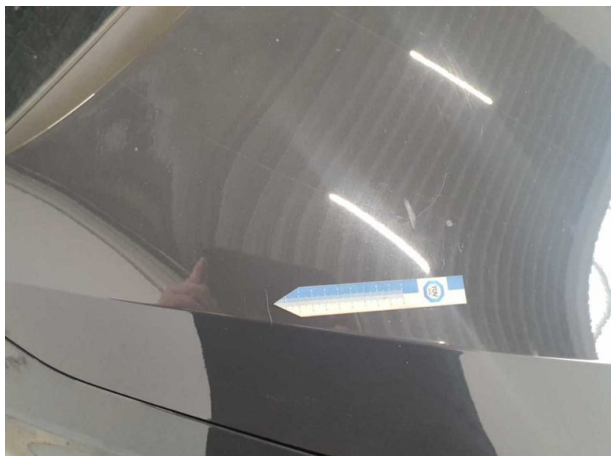
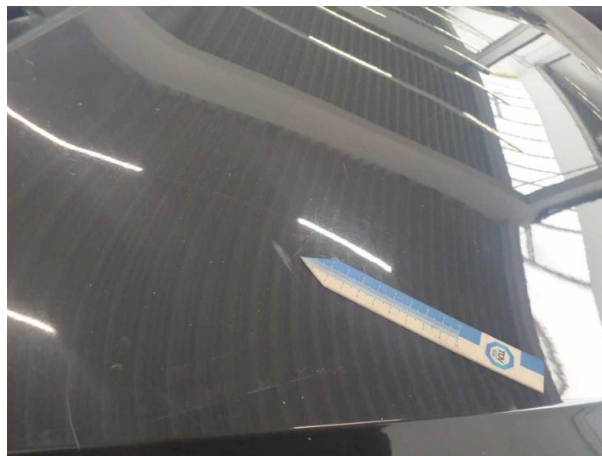
**Beschädigung #1:** Motorhaube: Motorhaube - Kratzer - auslegen / polieren

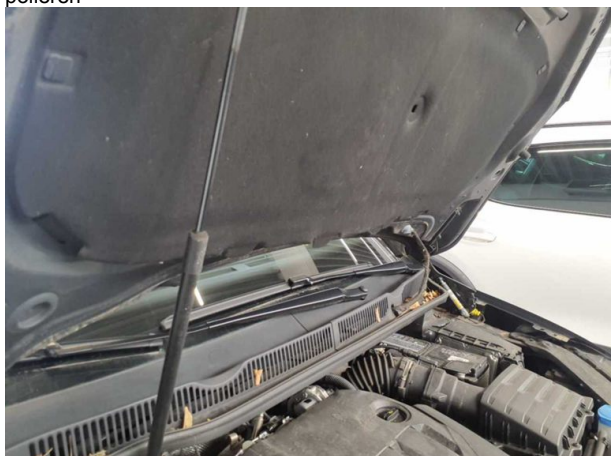
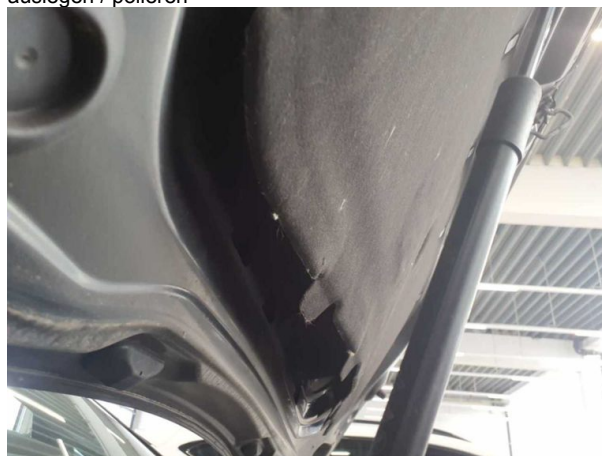
**Beschädigung #2:** Motorhaube: Dämmmatte - lose - de-/montieren

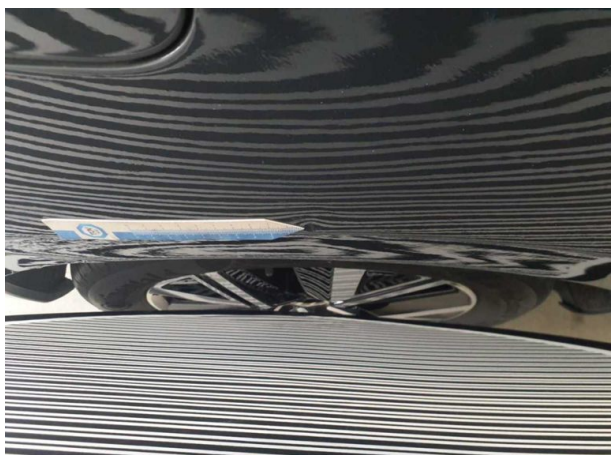
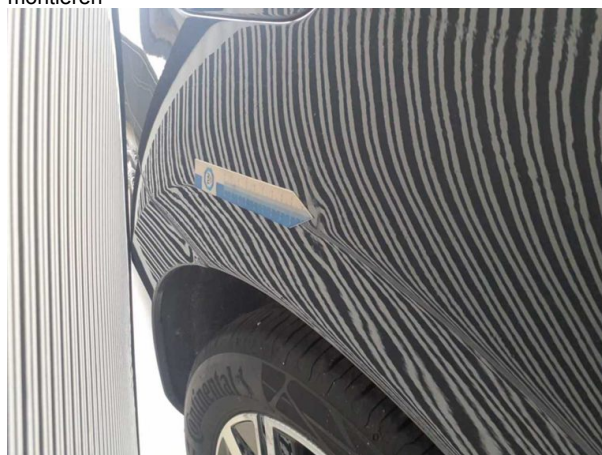
**Beschädigung #4:** Seitenwand rechts: Seitenwand - Delle(n) - sanft instandsetzen

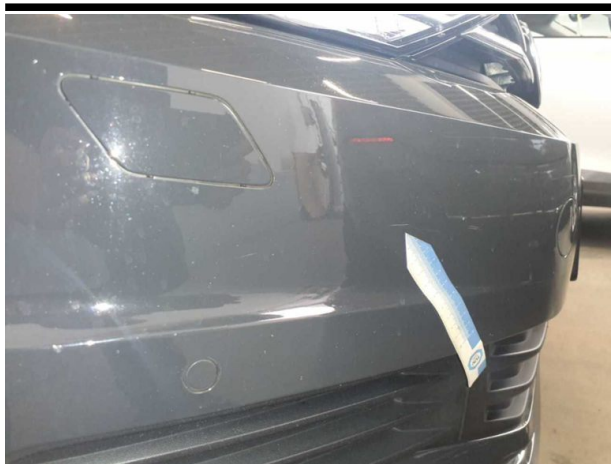
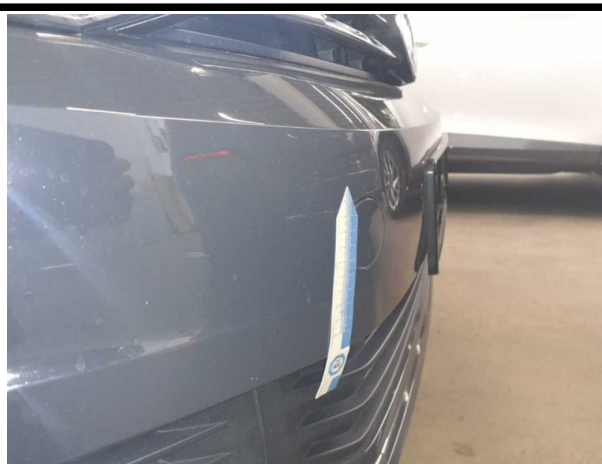
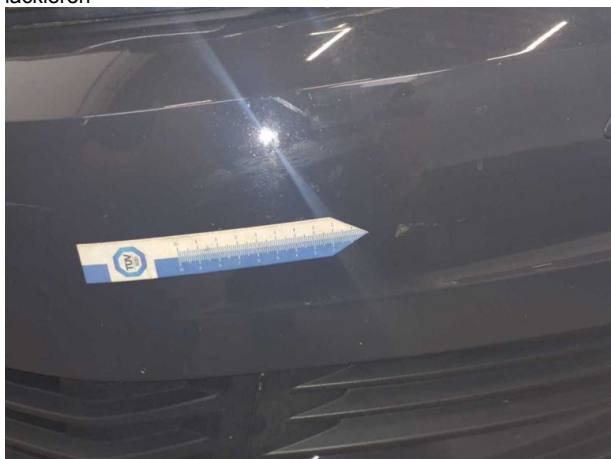
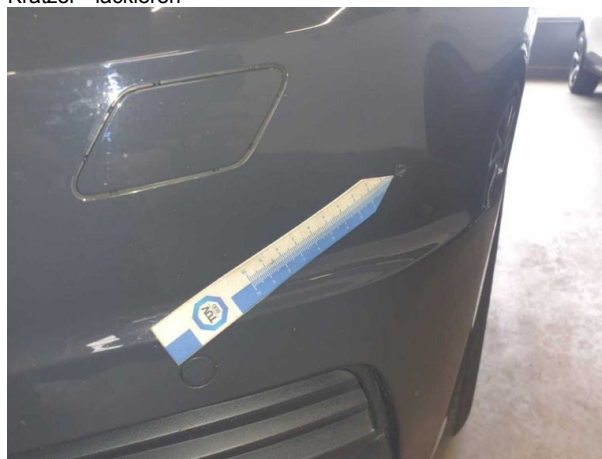
**Beschädigung #5:** Stossfänger vorn: Stossfänger vorn - Kratzer - lackieren

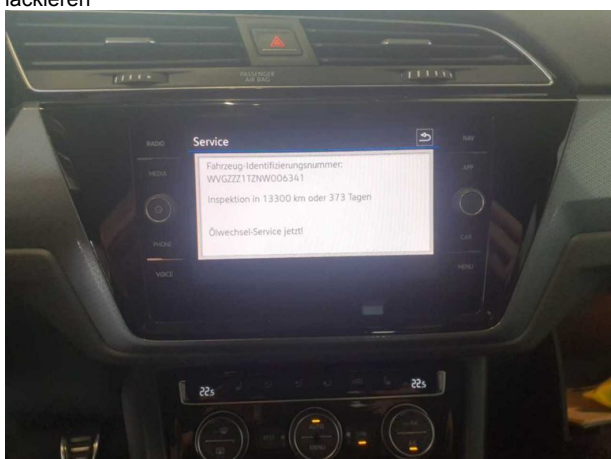
**Beschädigung #6:** Sonstiges: Inspektion/Wartung - fällig - erneuern

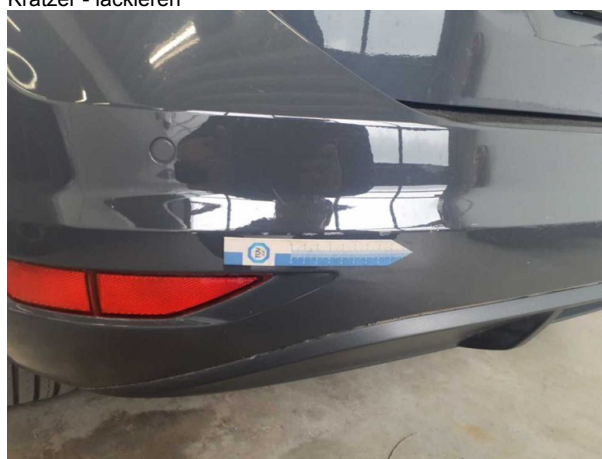
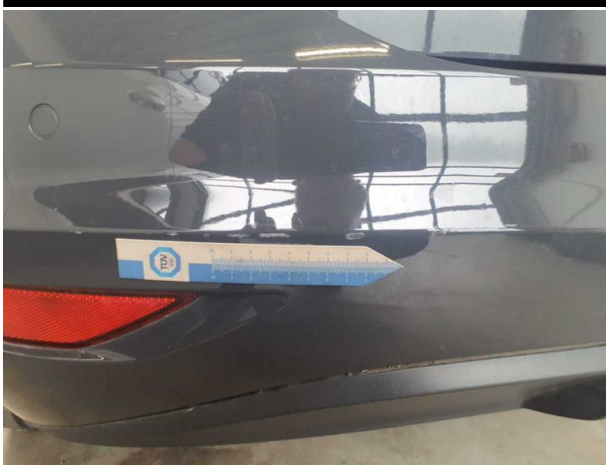
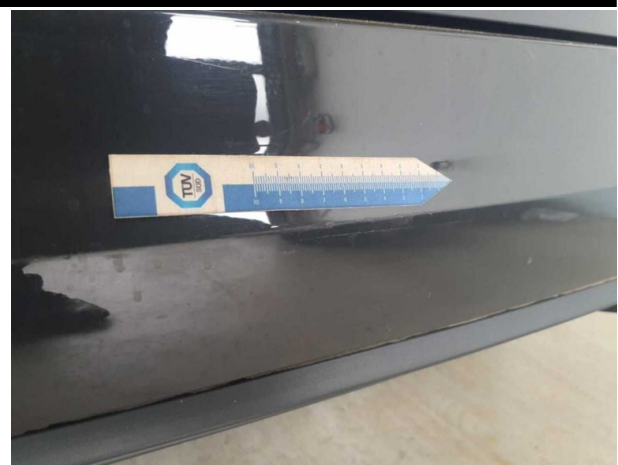
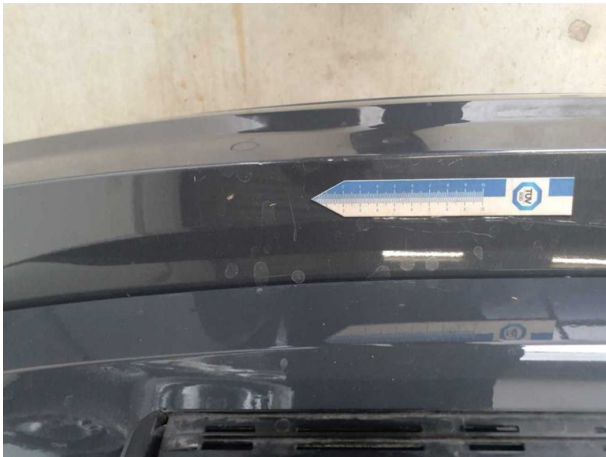
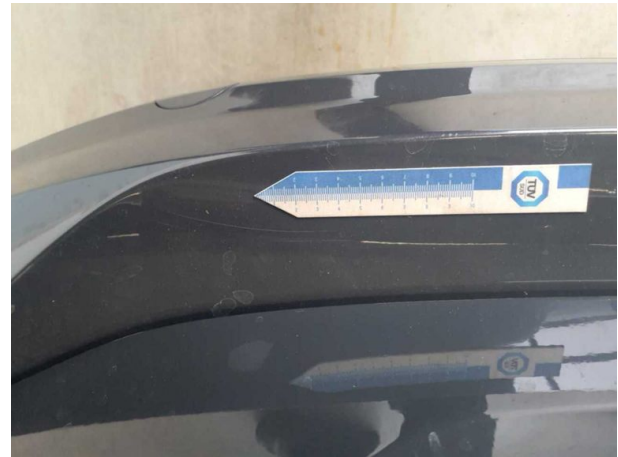
**Beschädigung #7:** Stossfänger hinten: Stossfänger hinten - verkratzt / verschürft - instandsetzen und lackieren

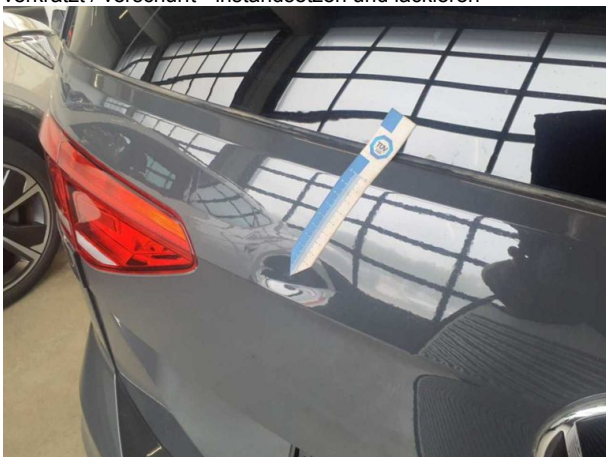
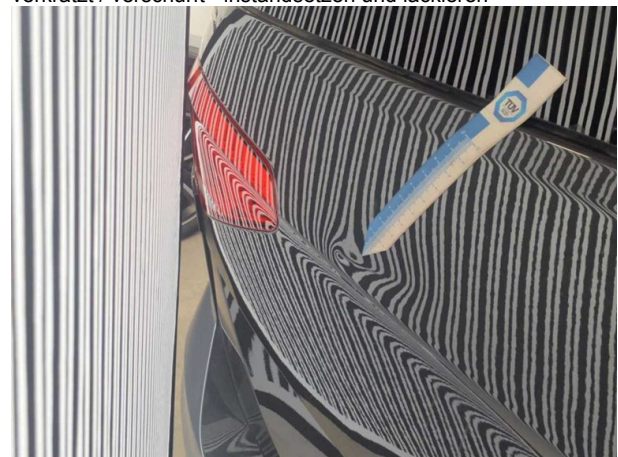
**Beschädigung #8:** Heckklappe/-tür: Heckklappe - Delle / Lackschaden - instandsetzen und lackieren
