# Zustandsbericht

Protokollnummer: 46779145  
Auftrags-Nr / Referenz: 20817674  
Besichtigungsdatum: 29.07.2026

| Hersteller / Modell | Tesla Model 3 RWD Hinterradantrieb | | |

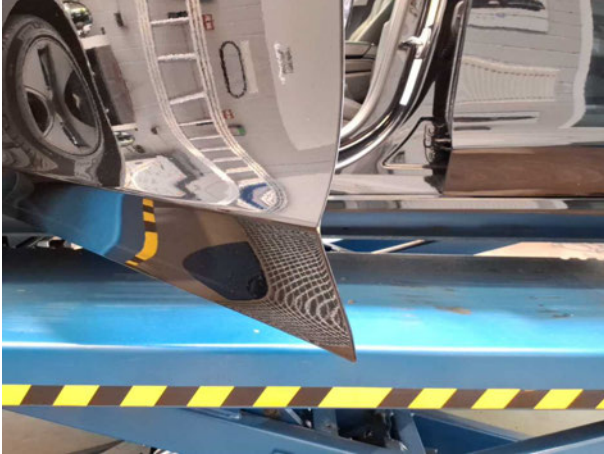
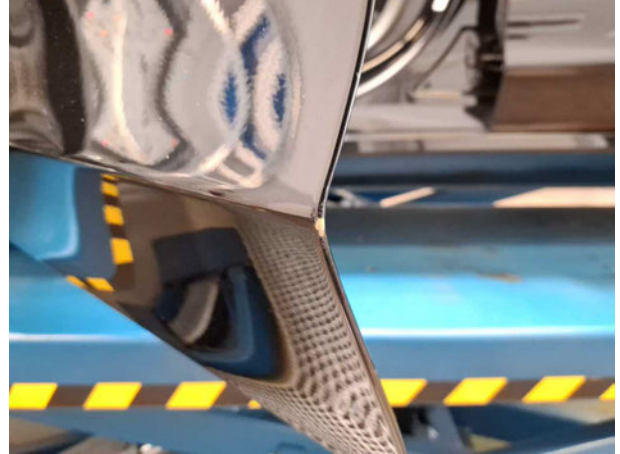
| Nr. | Bauteilgruppe | Beschreibung |
|---|---|---|
| 1 | Tür vorn links | Tür - Kratzer - Smart Repair |

**Beschädigung #1:** Tür vorn links: Tür - Kratzer - Smart Repair

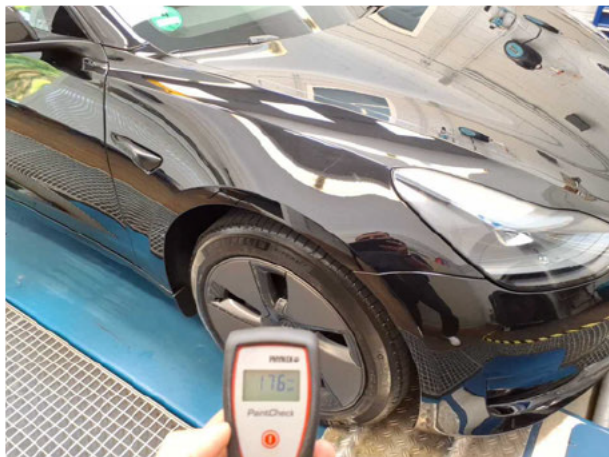
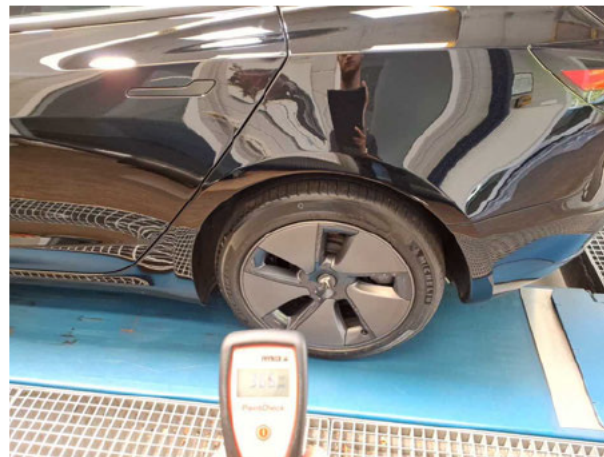
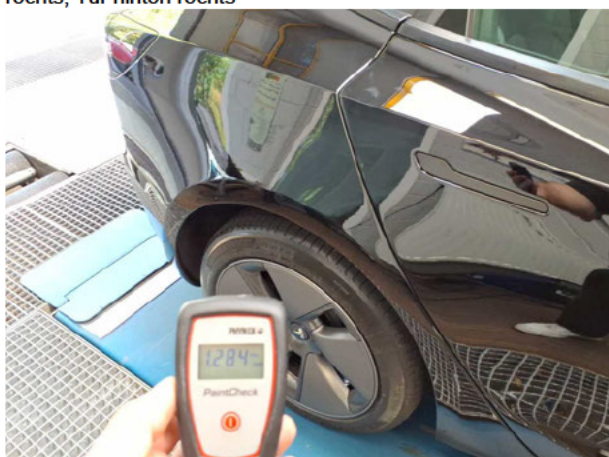
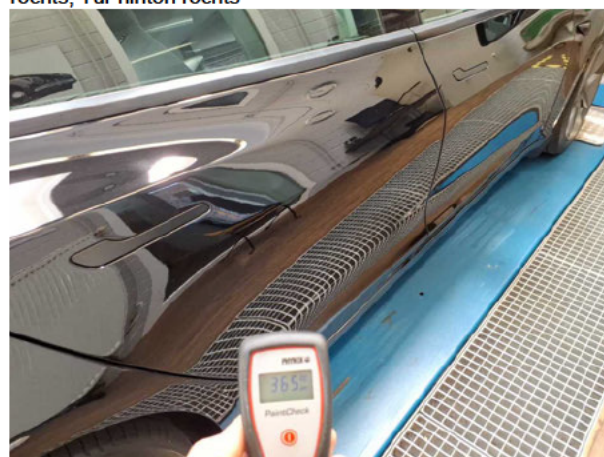
| Nr. | Ort | Wertminderung |
|---|---|---|
| 1 | Kotflügel rechts, Seitenwand links, Seitenwand rechts, Tür hinten rechts, fachgerecht ausgeführt, Reparaturrechnung nicht vorhanden | |

**Nachlackierung 1:** Kotflügel rechts, Seitenwand links, Seitenwand rechts, Tür hinten rechts
