# Zustandsbericht/Minderwertgutachten-Leasing

## Vorgang

Mobility Concept GmbH, Grünwalder Weg 34, 82041 Oberhaching  
12.06.2026

| Typ / Verkaufsbez. | Mokka 1.2 DI Turbo GS | Aufbauart | Geländewagen |

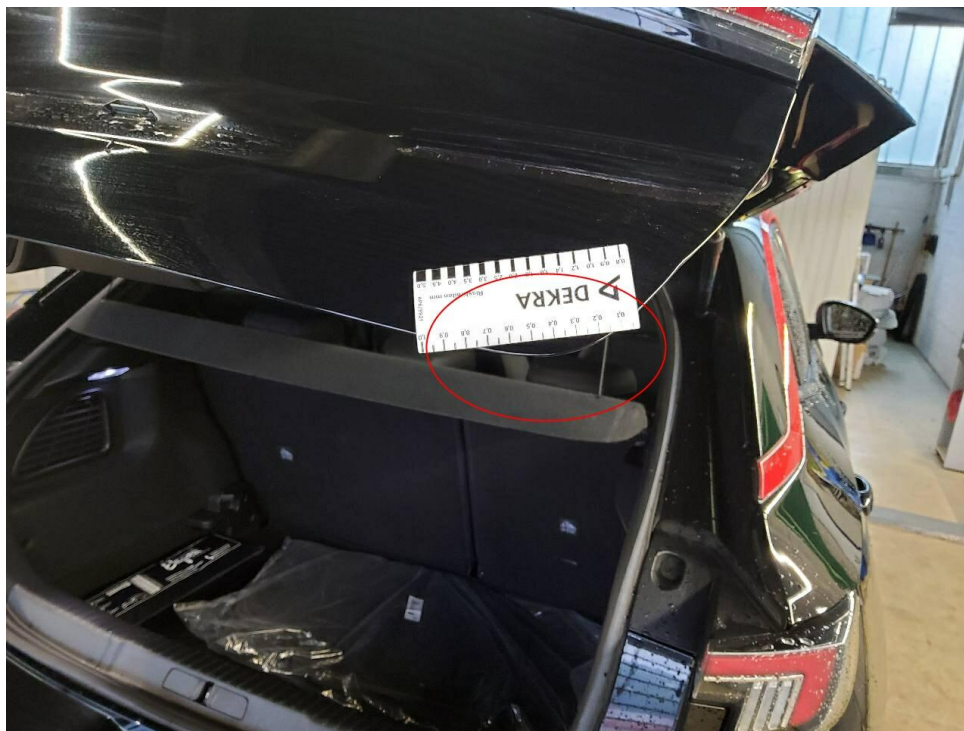
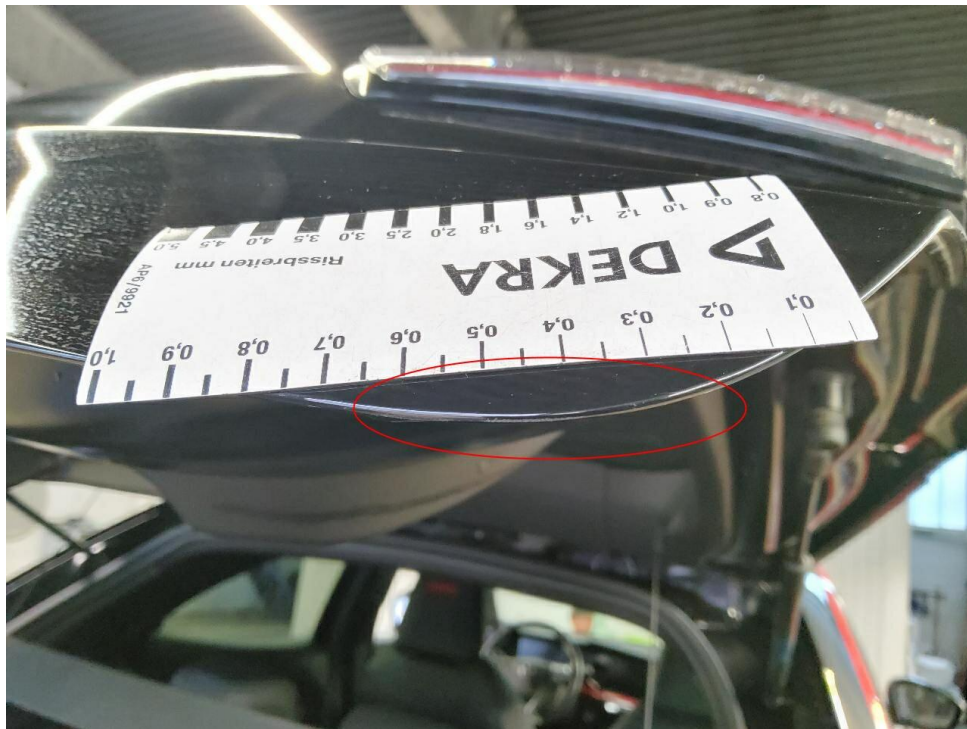
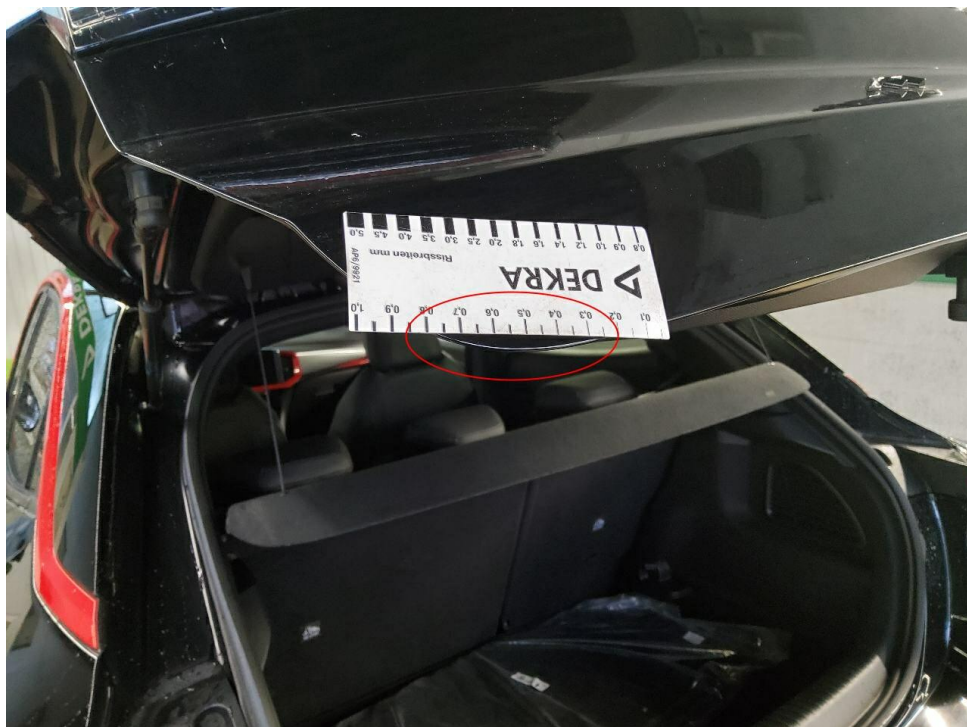
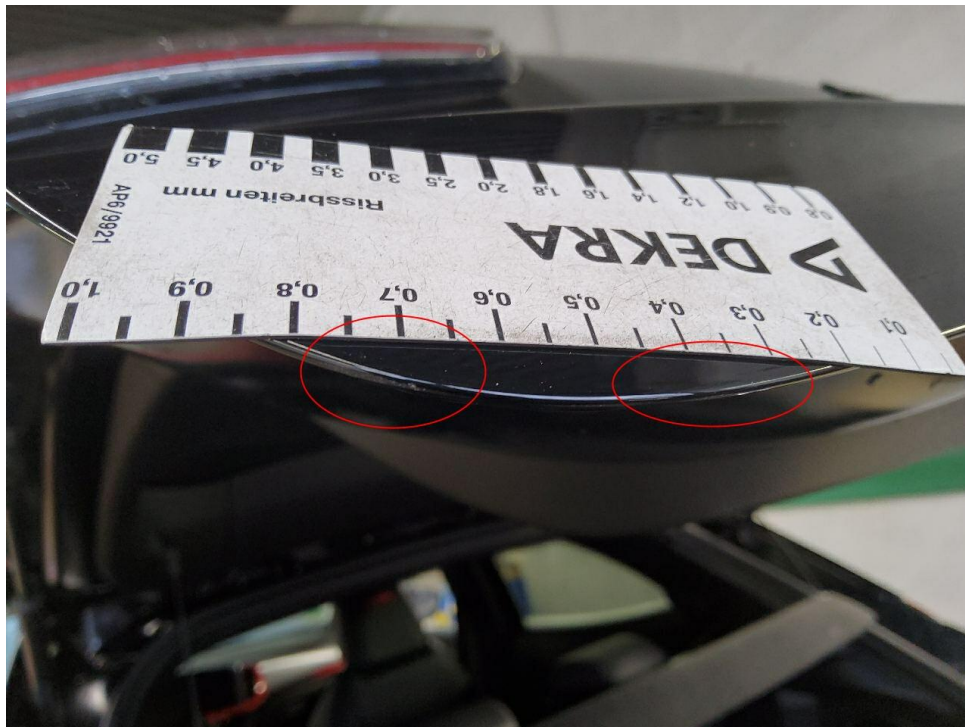
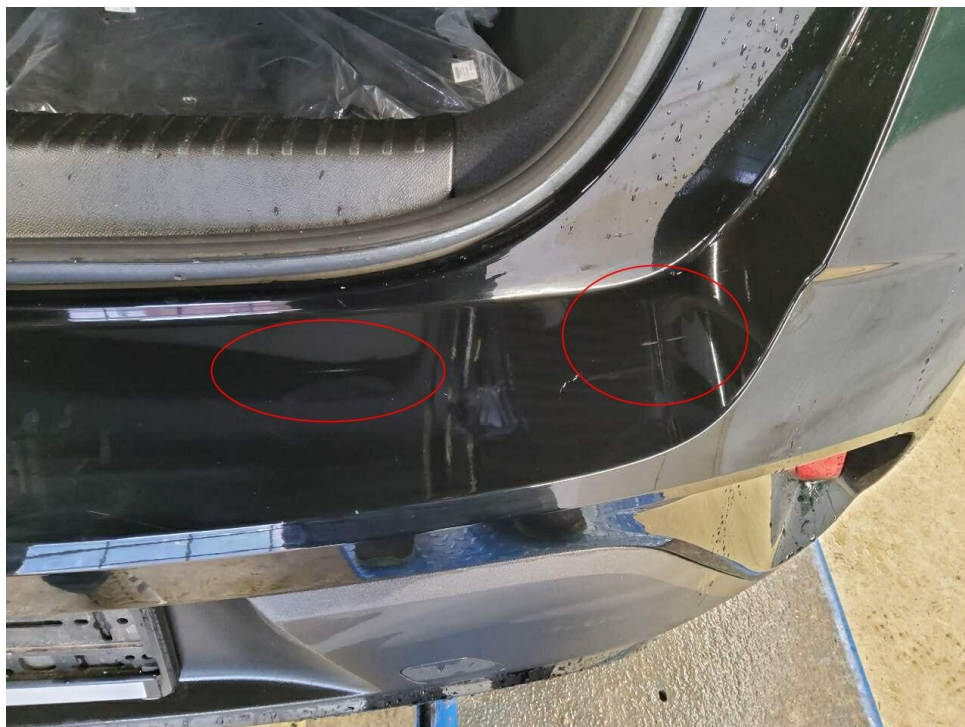
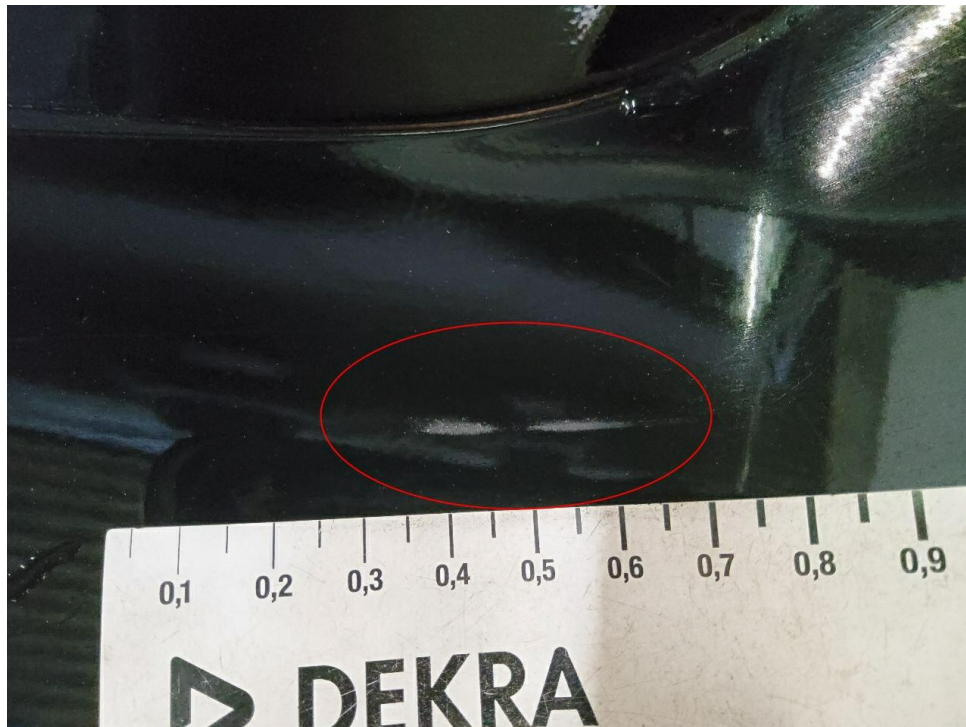
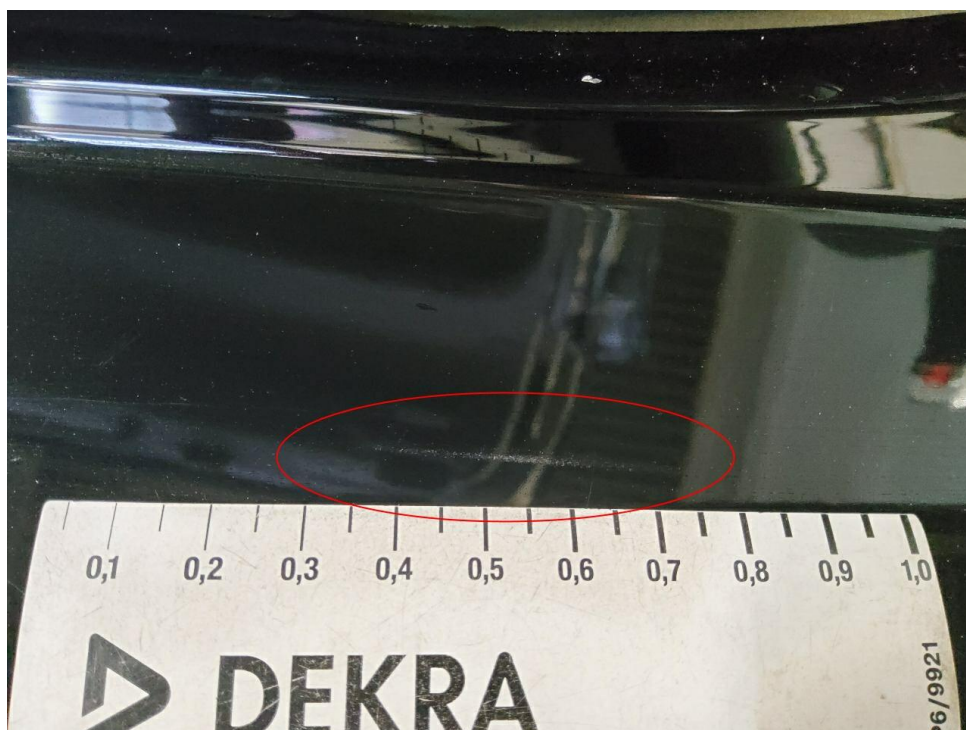
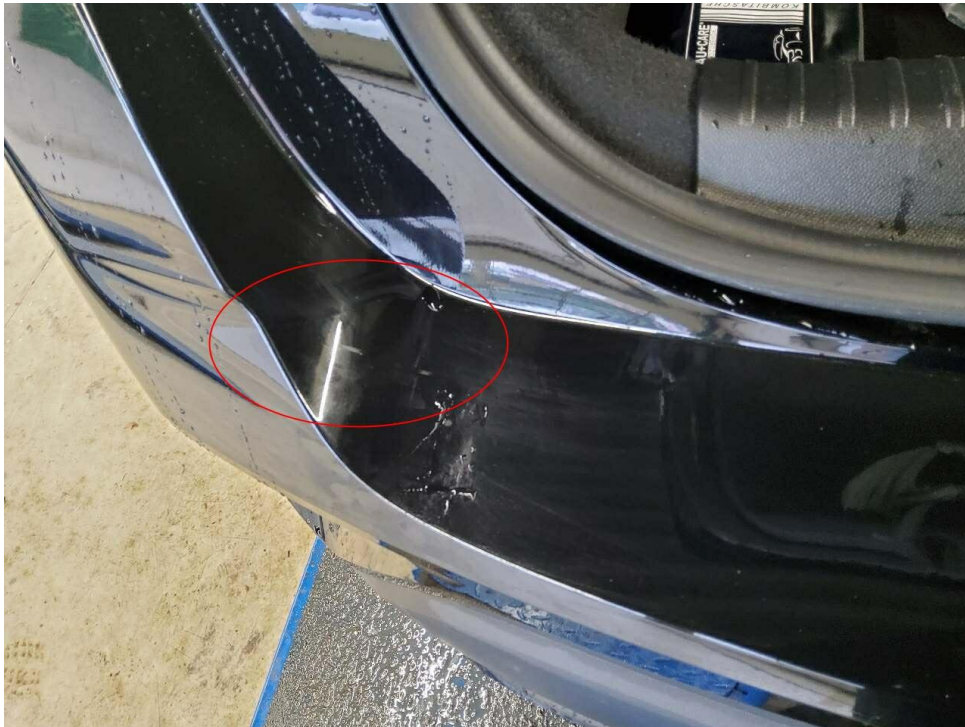
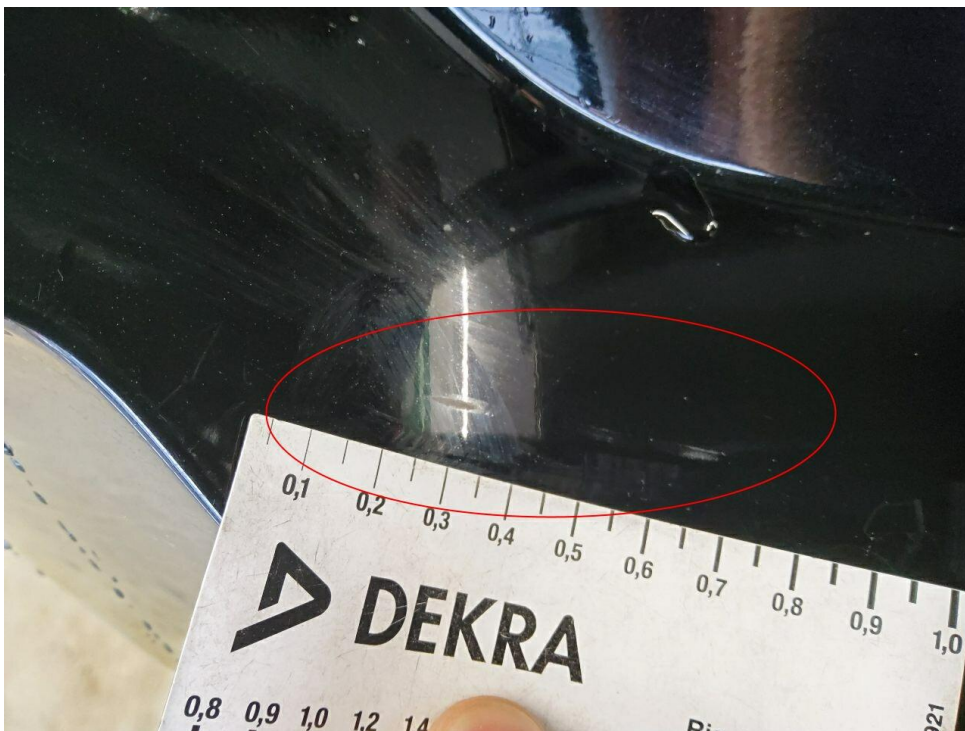
Bild 14 : Schaden Heckklappe durch Anstoß auf den Stoßfänger hinten

Bild 15 : Schaden Heckklappe durch Anstoß auf den Stoßfänger hinten

Bild 16 : Schaden Heckklappe durch Anstoß auf den Stoßfänger hinten

Bild 17 : Schaden Heckklappe durch Anstoß auf den Stoßfänger hinten

Bild 18 : Schaden Heckklappe durch Anstoß auf den Stoßfänger hinten

Bild 19 : Schaden Heckklappe durch Anstoß auf den Stoßfänger hinten

Bild 20 : Schaden Heckklappe durch Anstoß auf den Stoßfänger hinten

Bild 21 : Schaden Heckklappe durch Anstoß auf den Stoßfänger hinten

Bild 22 : Schaden Heckklappe durch Anstoß auf den Stoßfänger hinten

1. Schaden Heckklappe durch Anstoß auf den Stoßfänger hinten, (Bild 14, 15, 16, 17, 18, 19, 20, 21, 22)
2. Stoßfänger hinten, Lackierung, verschrammt, lackieren mit Lackaufbau (Bild 23, 24)

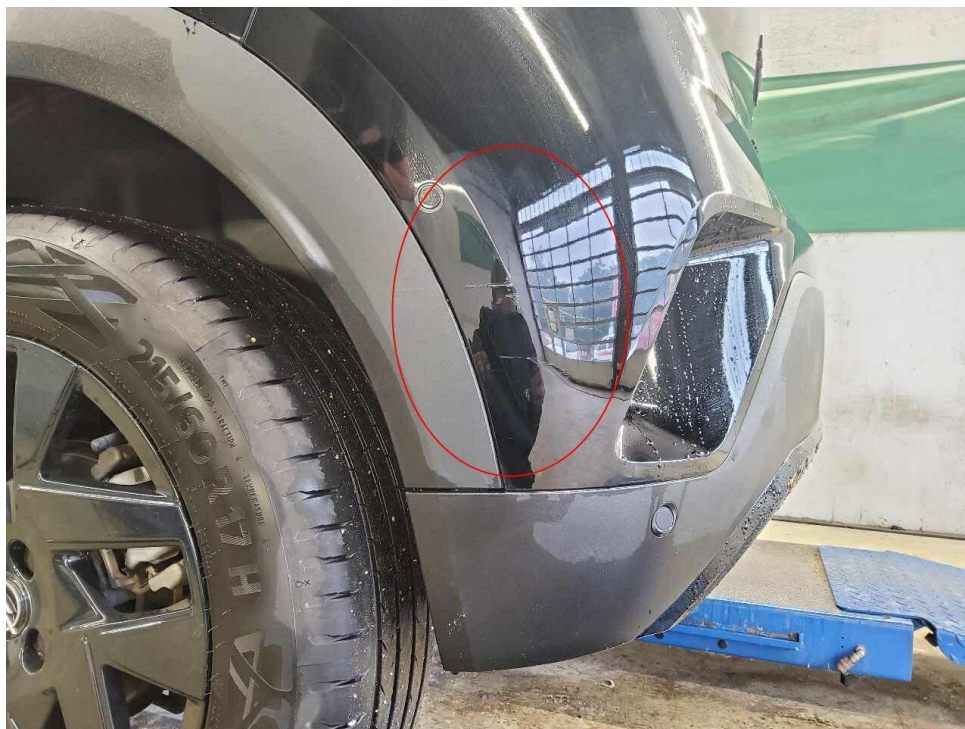
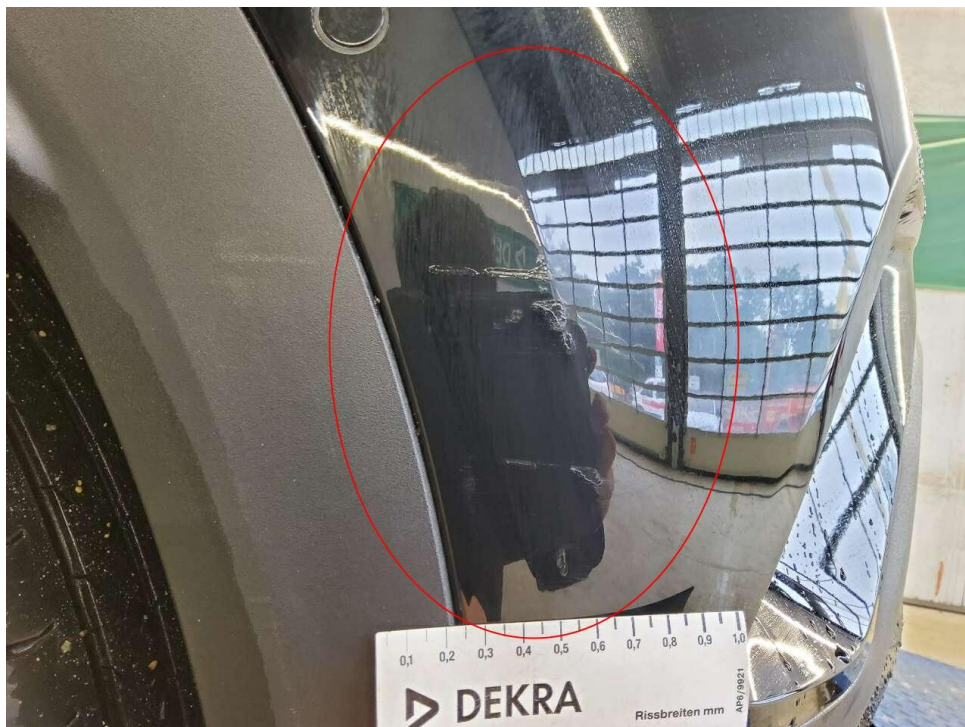
Bild 23 : Stoßfänger hinten, Lackierung, verschrammt

Bild 24 : Stoßfänger hinten, Lackierung, verschrammt
