OPEL Combo Life 1.2 Turbo 81kW S/S Edition Kompaktvan5-türig 1199 ccm 110 PS / 81 KW bleifrei 6-Gang Manuell

Zustandsbericht/Minderwertgutachten-Leasing

LU B773

W0VERHNP2LJ660539

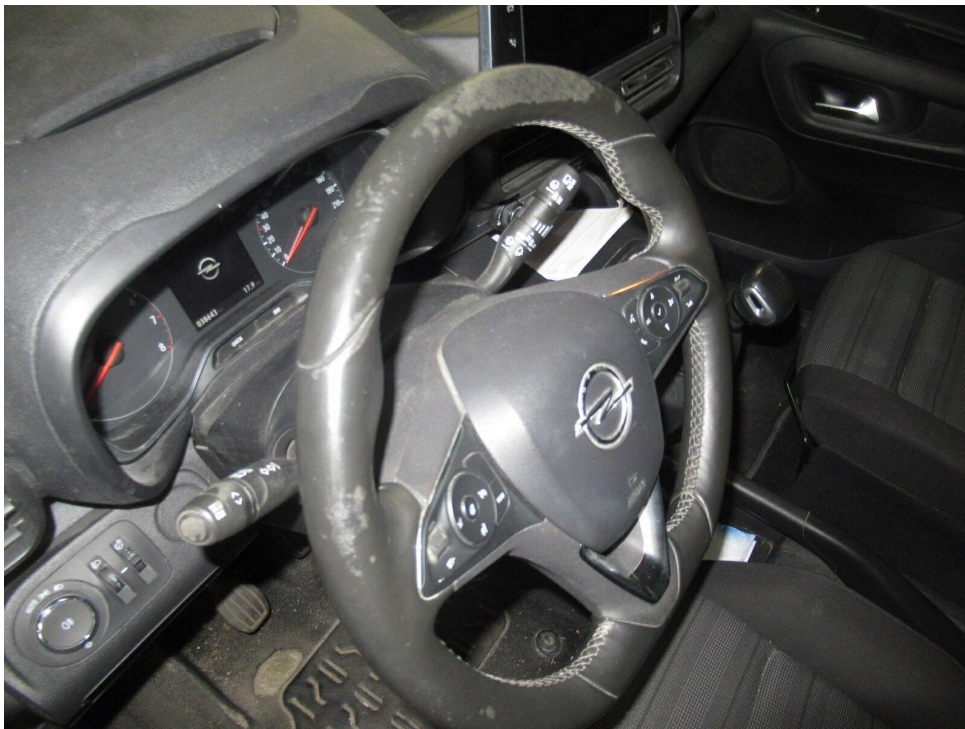
Bezeichnung des Schadens / Rep.-Weg	Rep.Kost		Anrechn.	Minderwert in EUR	
	netto	brutto		netto	brutto
1. Innenraum Lenkradbezug verschlissen, erneuern (Bild 6)	763,87	909	55	-420,17	-500

Bild 6 : Innenraum Lenkradbezug verschlissen

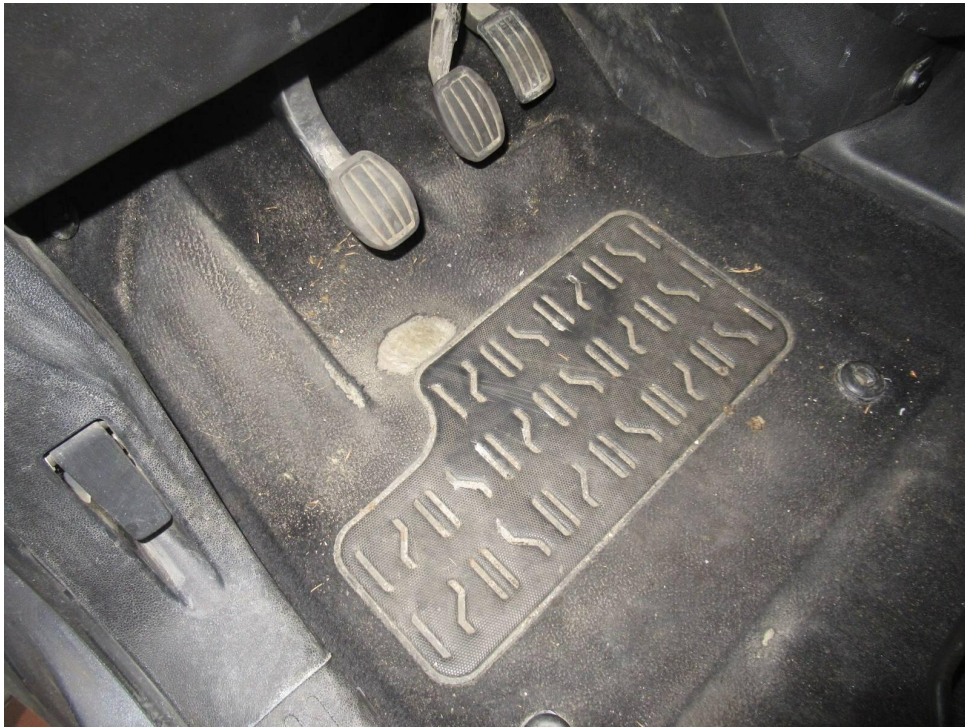
Bild 7 : Innenraum Bodenbelag vorne links verschlissen

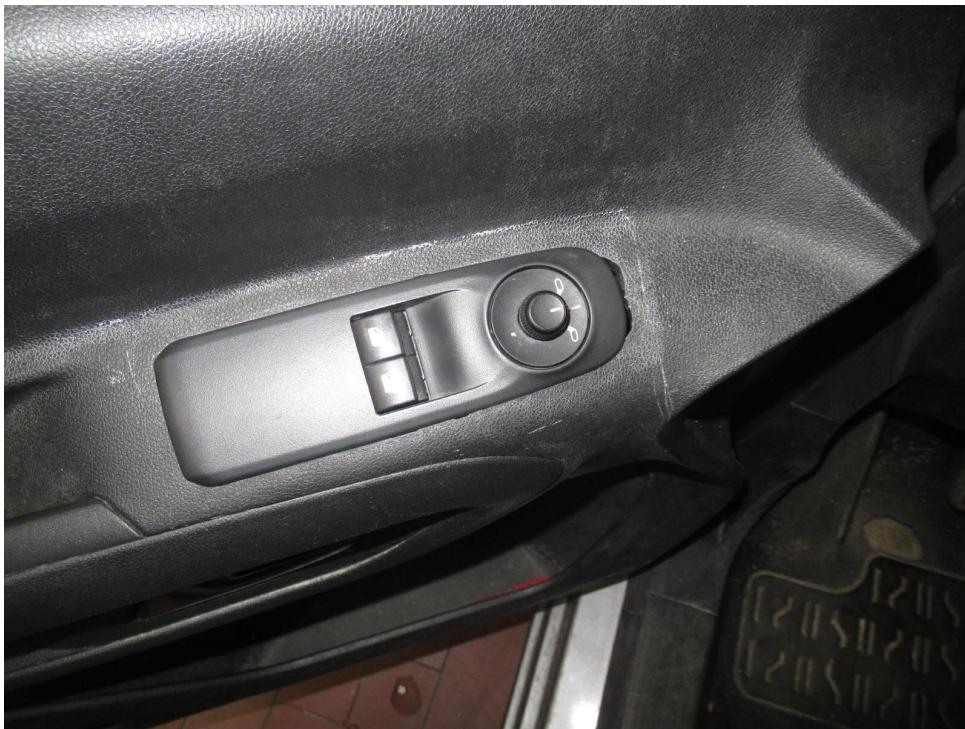
Bild 8 : Innenraum Tüverkleidung vorne links / Schaltereinheit lose

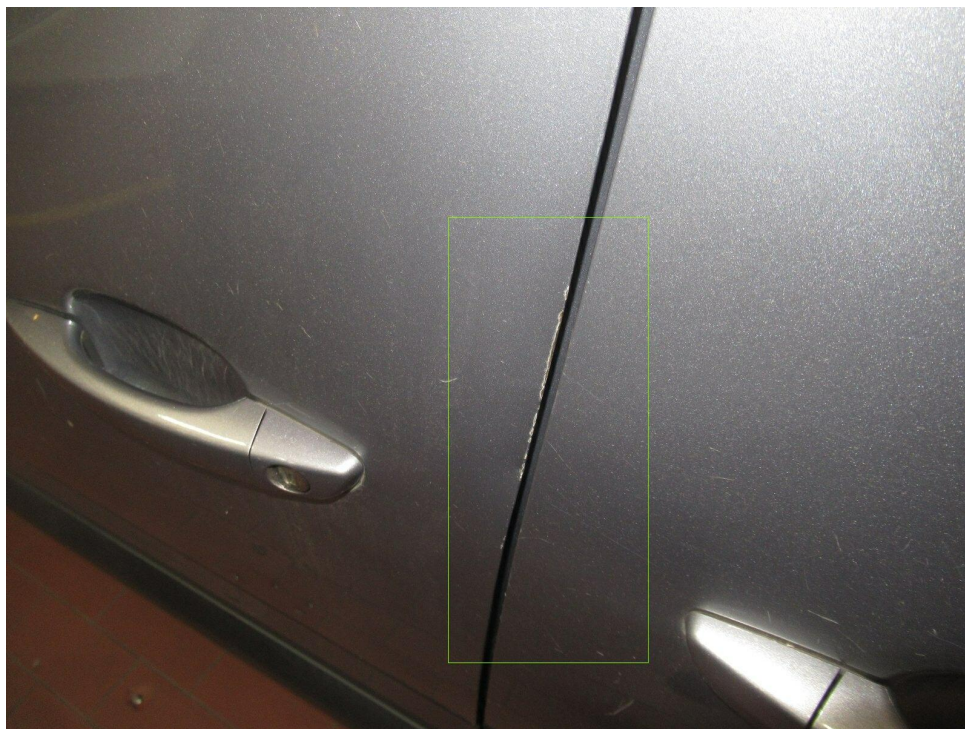
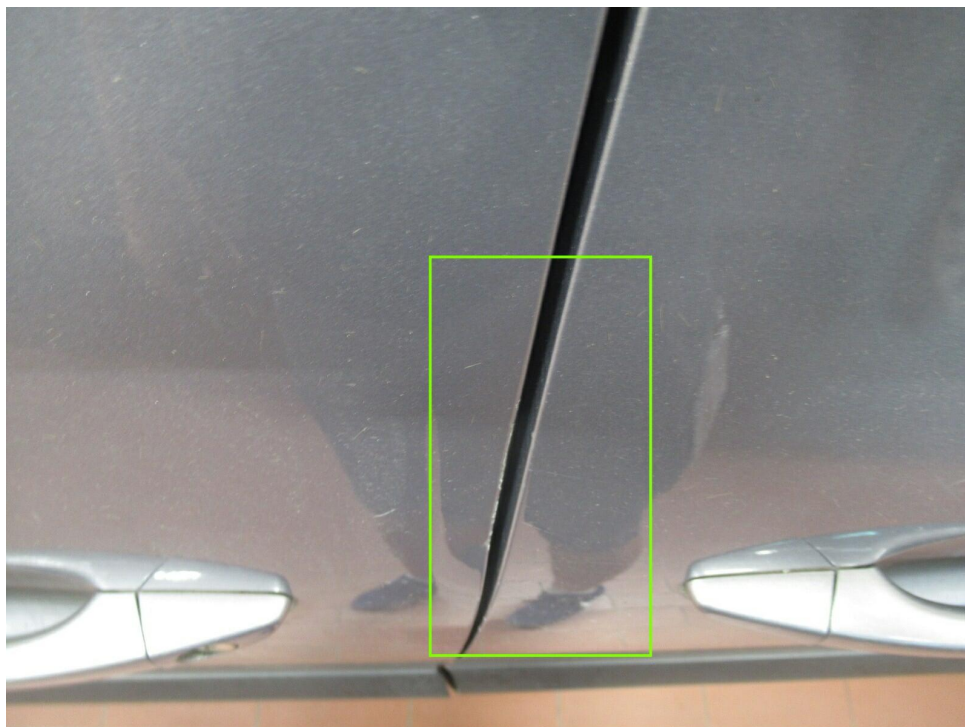
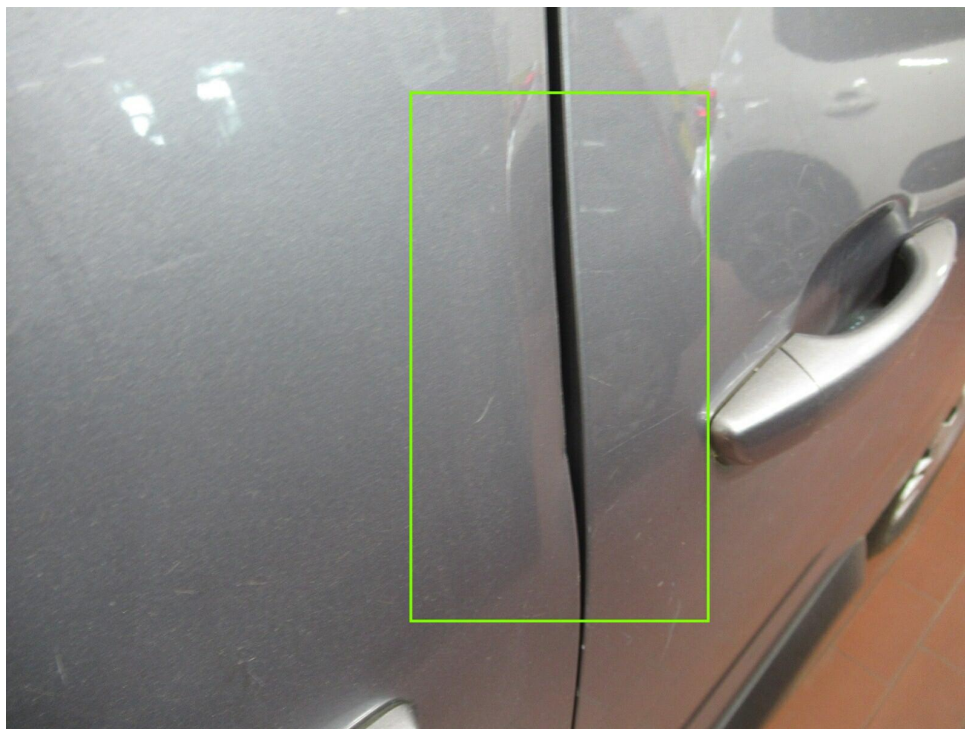
Bild 9 : Tür vorne links Kantenbereich verformt, abgeknickt

Bild 10 : Tür vorne links Kantenbereich verformt, abgeknickt

Bild 11 : Tür vorne links Kantenbereich verformt, abgeknickt

ARB.POS.NR/ LEIT-NR	INSTANDSETZUNGS-/EINZEL-/VERBUNDARBEITEN	KL	AW	ARB.- PREIS
6336 0210	TUER V L AUS-/EINBAUEN	1	8.0	84.00
6336 0910)	TUER V L AUSTAUSCHEN (AUSGEBAUT)	1	21.0	220.50

ARB.POS.NR/ LEIT-NR	ARBEITSGANG		AW	ARB.- PREIS
LE 1481	TUER V L	NEUTEILLACK ST 1	29.0	313.20
0015 1100	LACKIERUNGSPAUSCHALE		7.0	75.60
	BEINHALTET: VORBEREITUNG DER FARBE, ERSTELLUNG FARBMUSTER, REINIGUNGS- UND AUFRAEUMARBEITEN

LEIT-NR	BEZEICHNUNG	TEILE-NR	PREIS
1481	TUER V L	9843490080	910.50
		SYSTEM AUDATEX	BLATT 1

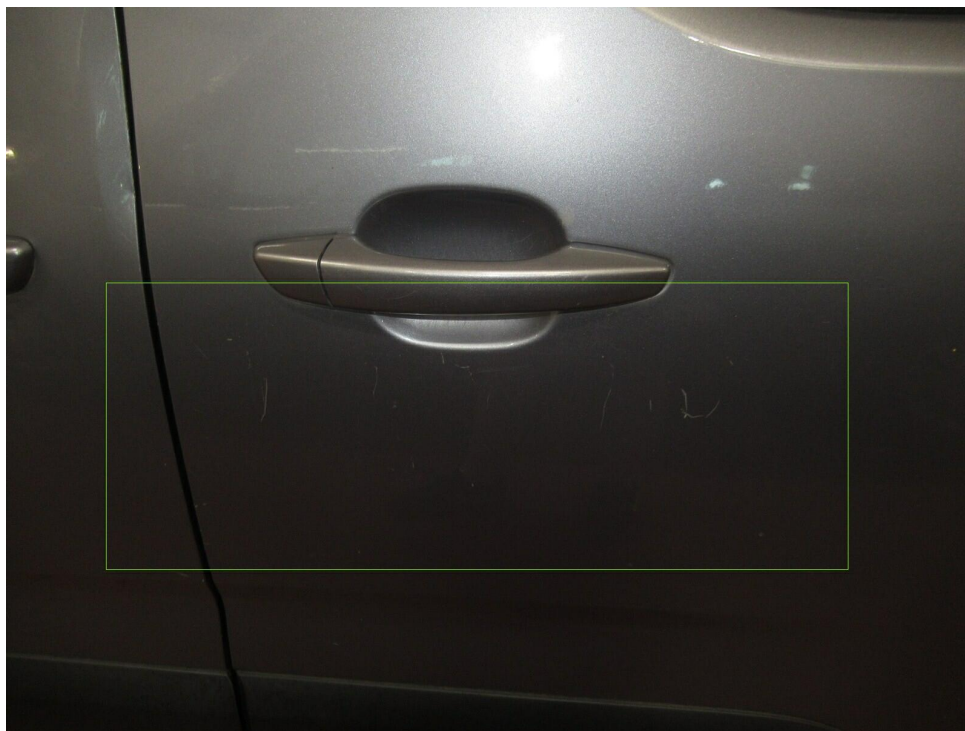
Bild 12 : Tür hinten links zerkratzt

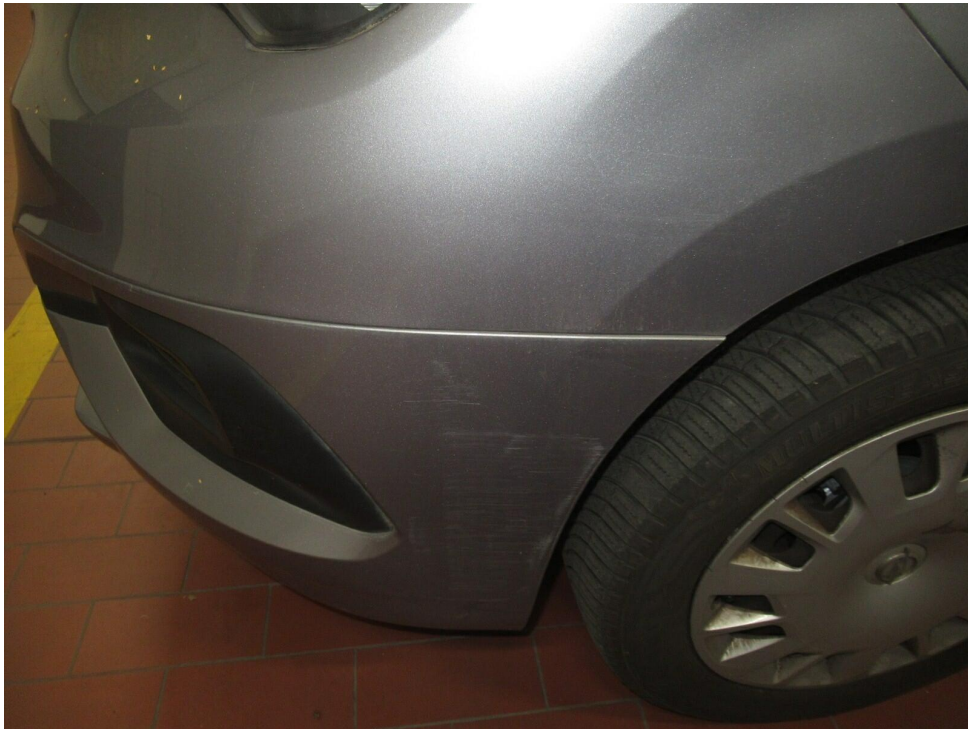
Bild 13 : Stoßfänger vorne verschrammt

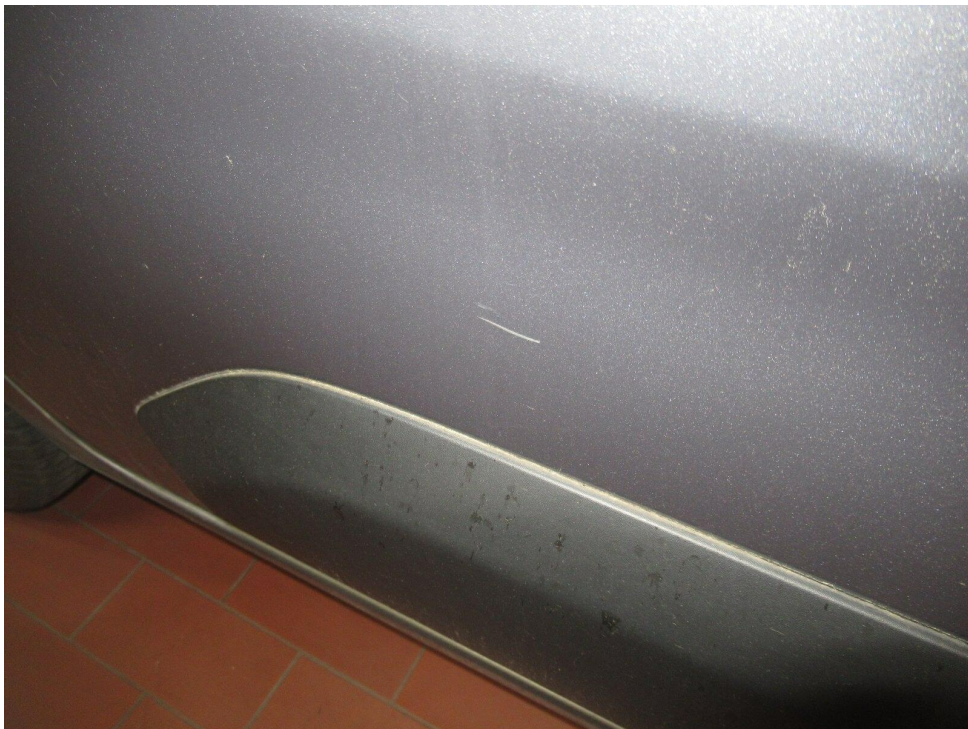
Bild 14 : Tür hinten rechts zerkratzt

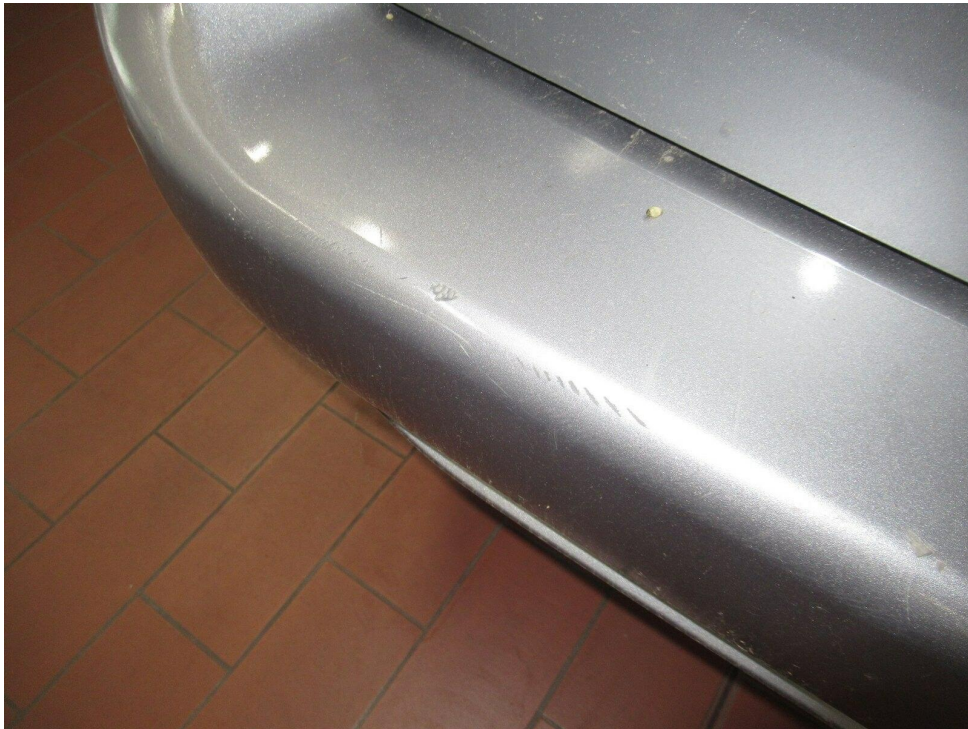
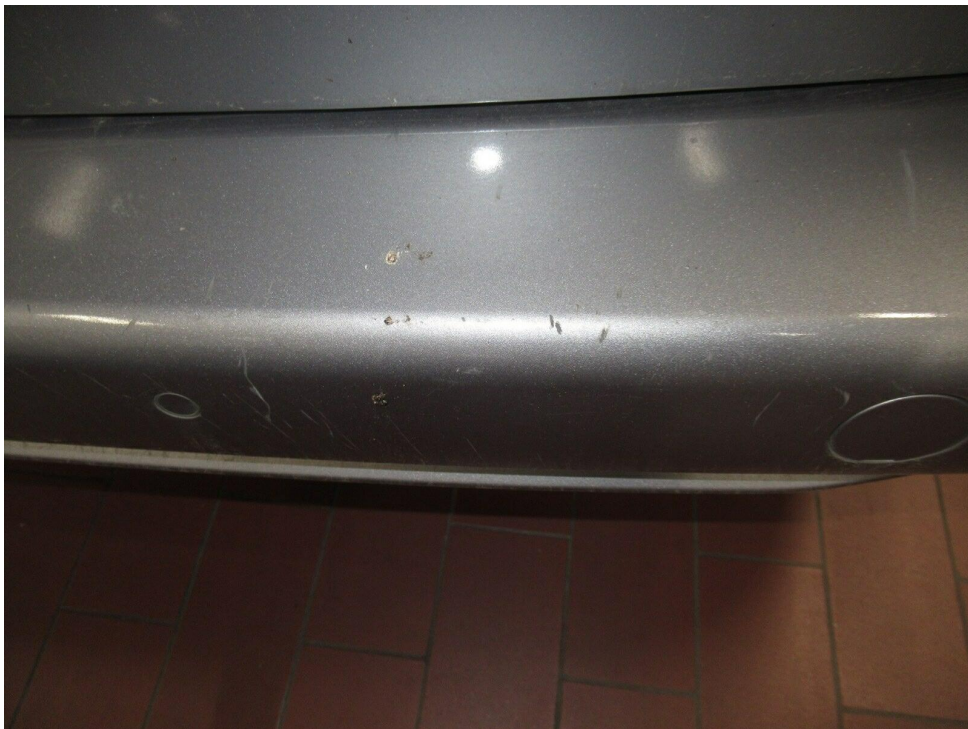
8. Stoßfänger hinten zerkratzt, eingekerbt, erneuern (Bild 15, 16)	764,71	910	55	-421,01	-501
Gesamt	5.622,71	6.691		-4.069,75	-4.843

Bild 15 : Stoßfänger hinten zerkratzt, eingekerbt

Bild 16 : Stoßfänger hinten zerkratzt, eingekerbt
