## Lynk & Co 01

### Informazioni Veicolo

Marca:	<b>Lynk &amp; Co</b>	Targa:	
Cambio:		Colore esterno:	<b>Nero</b>
Modello:	<b>01</b>	N. Telaio:	<b>L6TCX2E73PE042848</b>
Carburante:	<b>Ibrido plug-in</b>	Potenza:	
Versione:		Data di immatricolazione	<b>21/04/2023</b>
Chilometraggio:	<b>65644 km</b>	Numero di porte:	<b>5</b>

## Danni

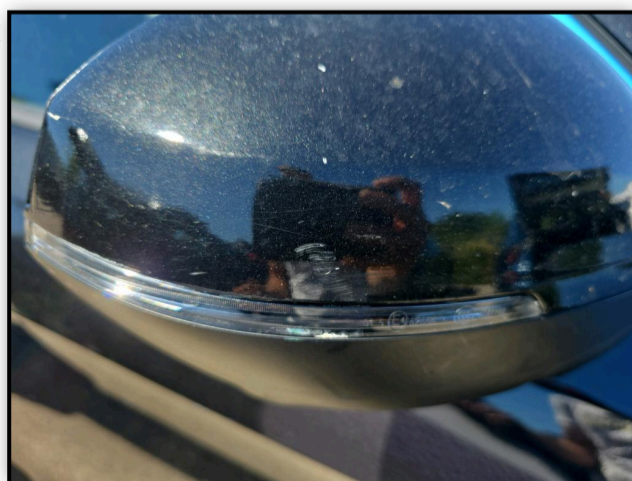
### Calotta retrovisore esterno dx

Graffiature  
Verniciatura  
Destra

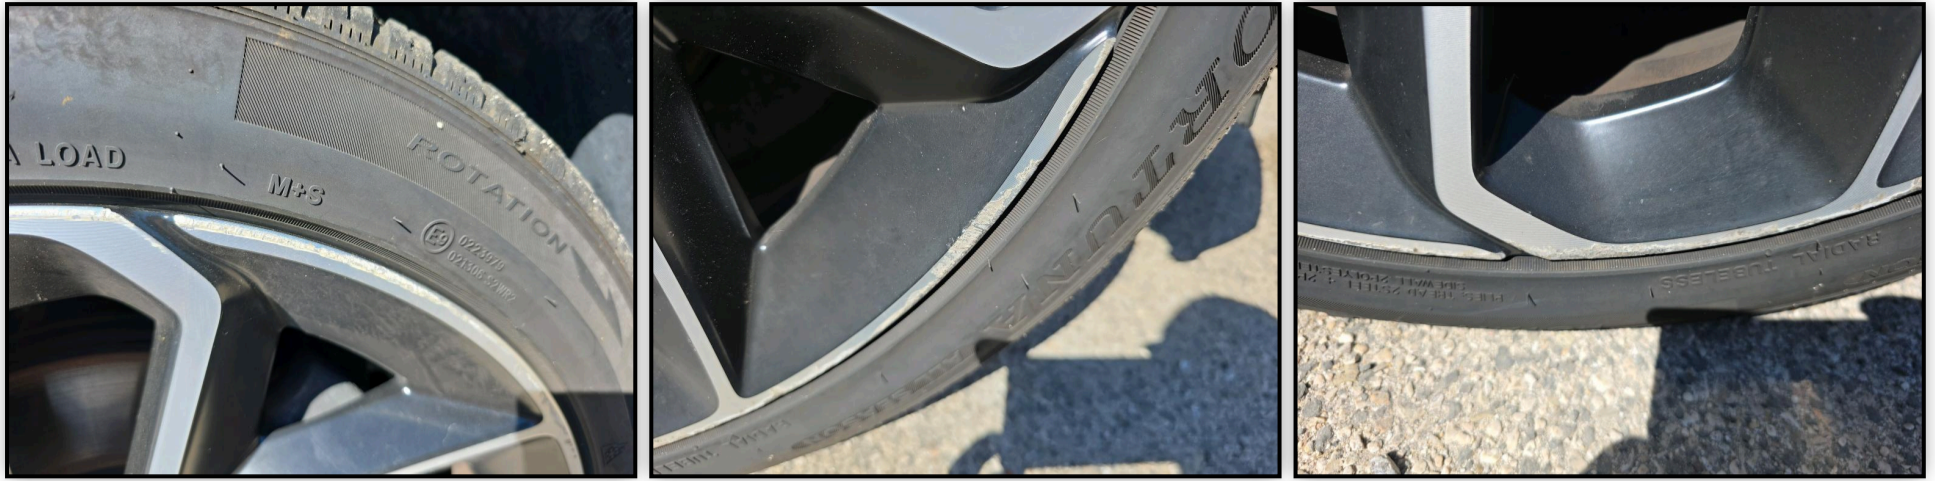
**Cerchio in lega ant. Dx**

Graffiature

Riparare / sostituire (somma forfettaria)

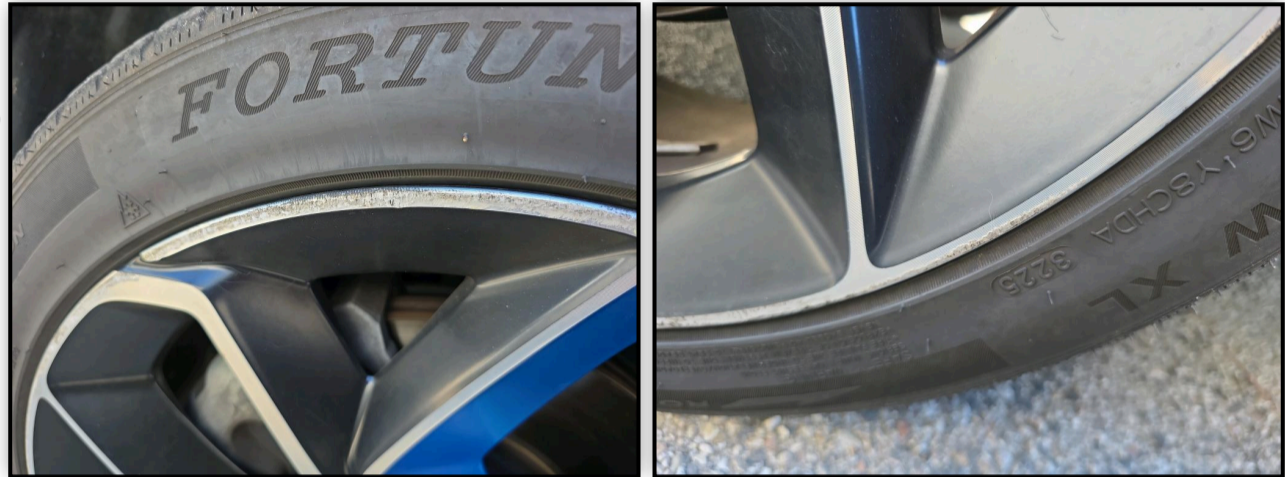
**Cerchio in lega ant. Sx**

Graffiature

Riparare / sostituire (somma forfettaria)

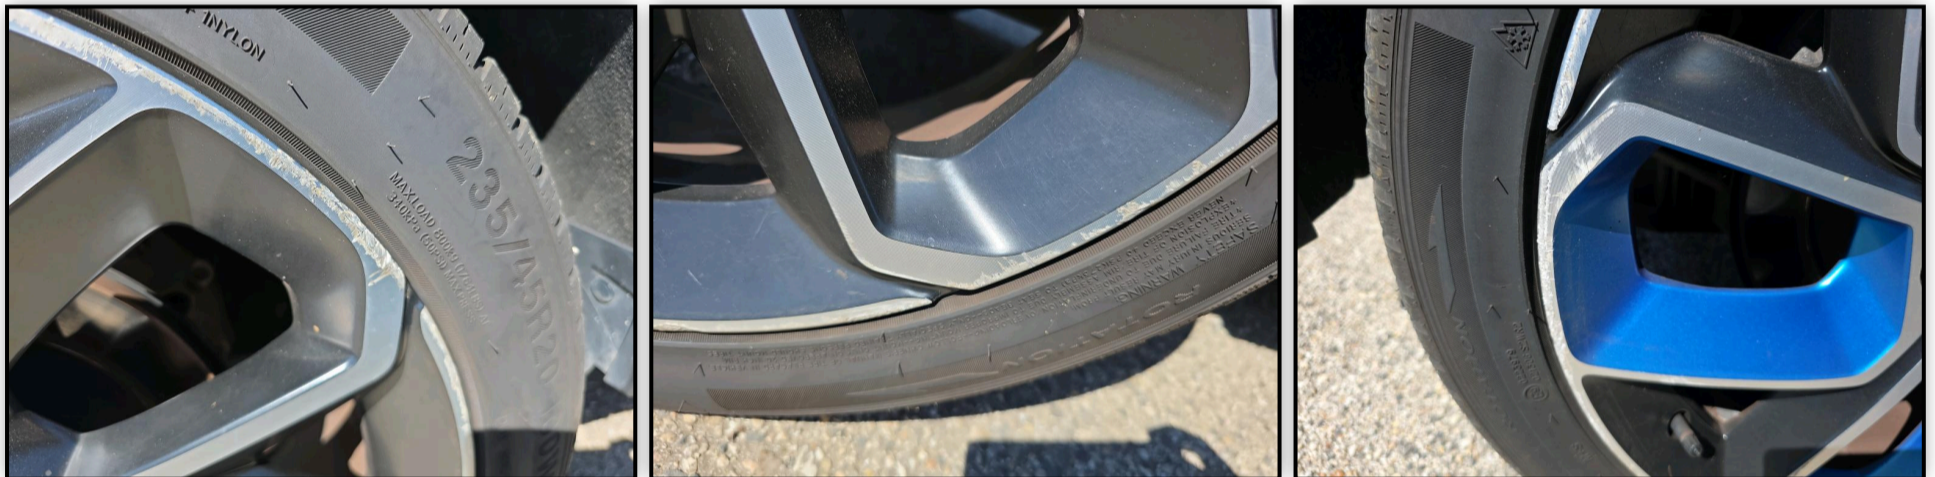
**Cerchio in lega post. Dx**

Graffiature

Riparare / sostituire (somma forfettaria)

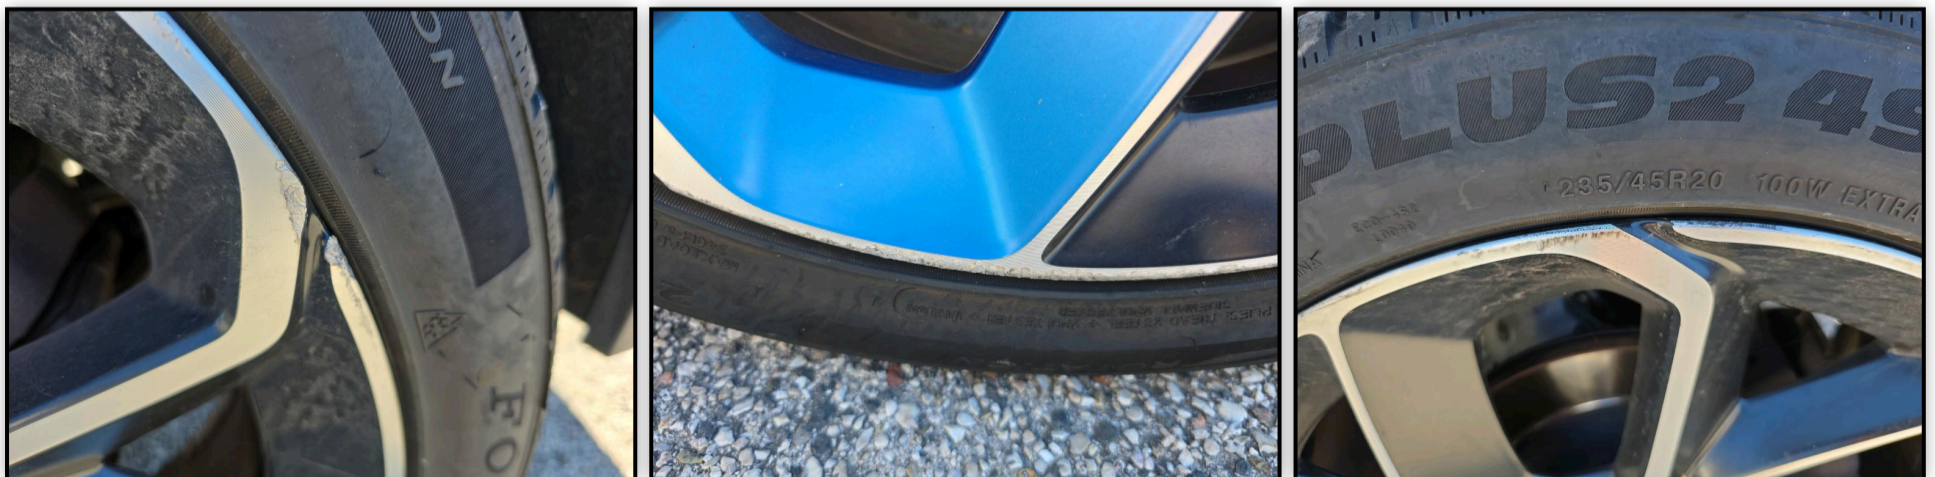
**Cerchio in lega post. Sx**

Graffiature

Riparare / sostituire (somma forfettaria)

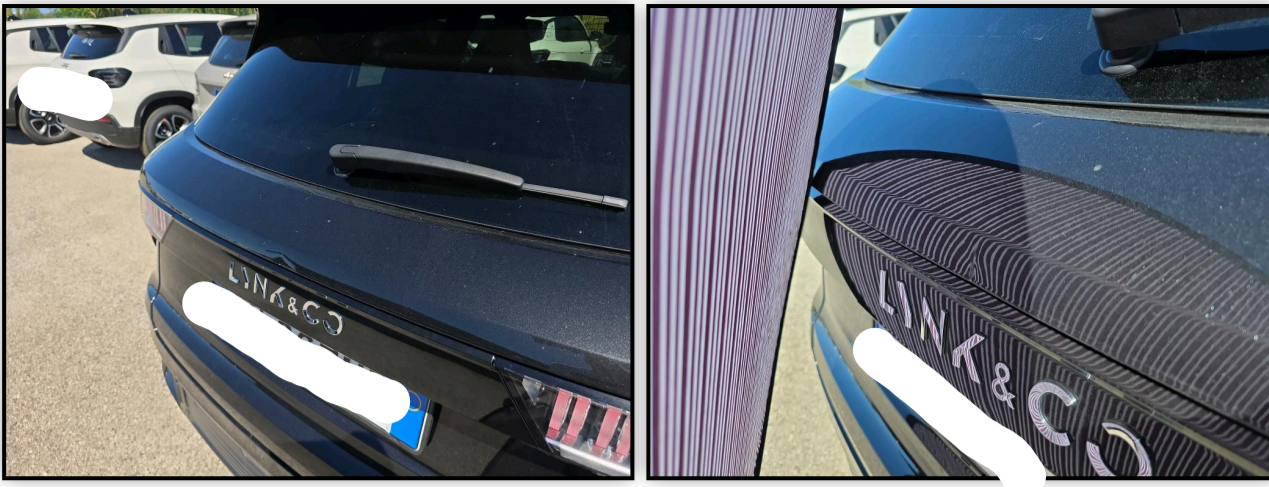
**Cofano Post.**

Ammaccatura  
Riparare e dipingere  
Dietro/posteriore

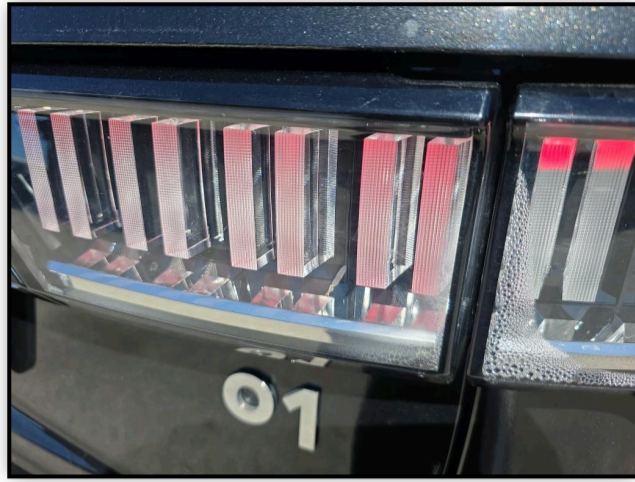
**Fanale portellone post. Dx**

Infiltrazione d'acqua (senza lesioni rotture)  
Sostituire  
Dietro/posteriore

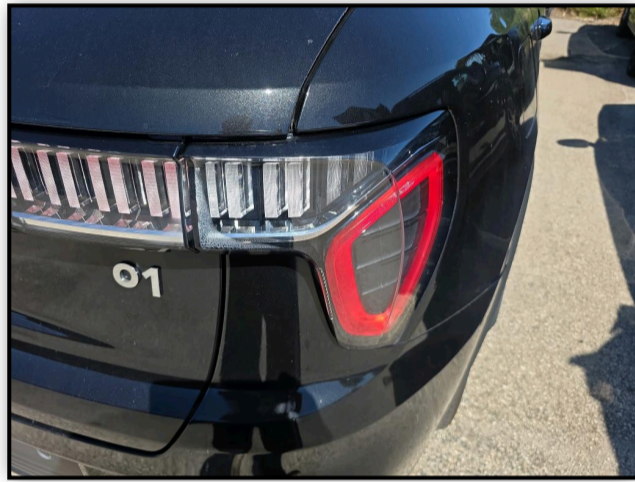
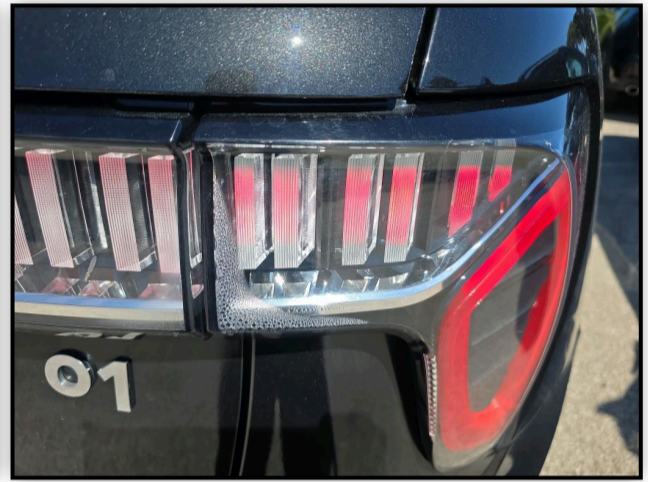
**Fanale post. parte est. Dx**

Infiltrazione d'acqua (senza lesioni rotture)  
Sostituire  
Dietro/posteriore

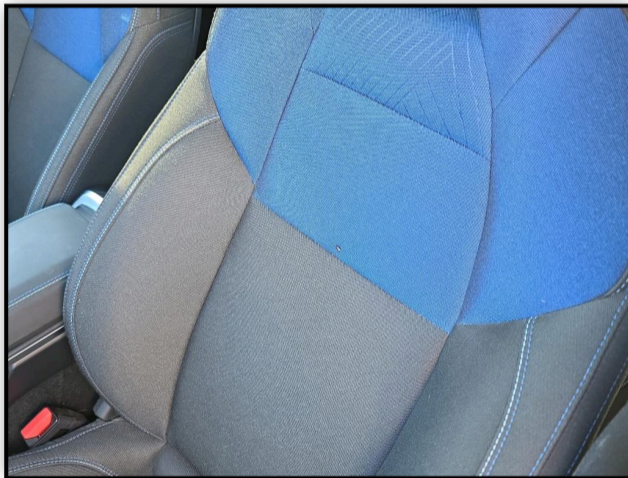
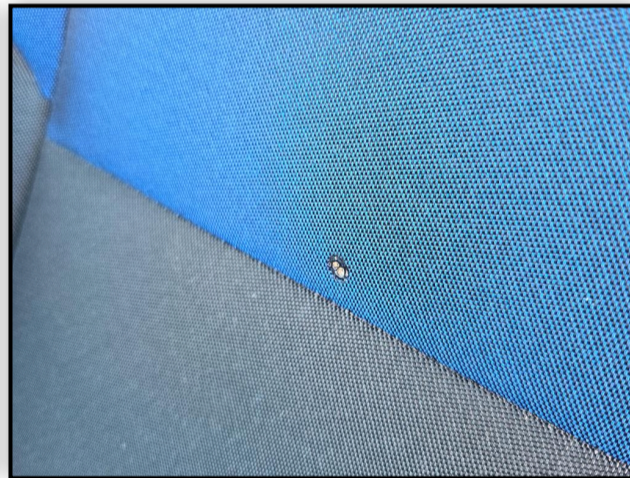
**Fodera schienale sedile ant. Sx**

Foro/buco  
Sostituire  
Interni

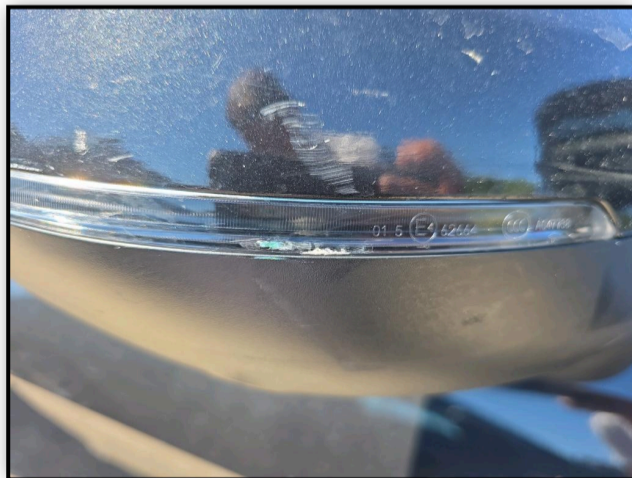
**Indicatori di direzione laterali dx**

Graffiature  
Sostituire  
Destra

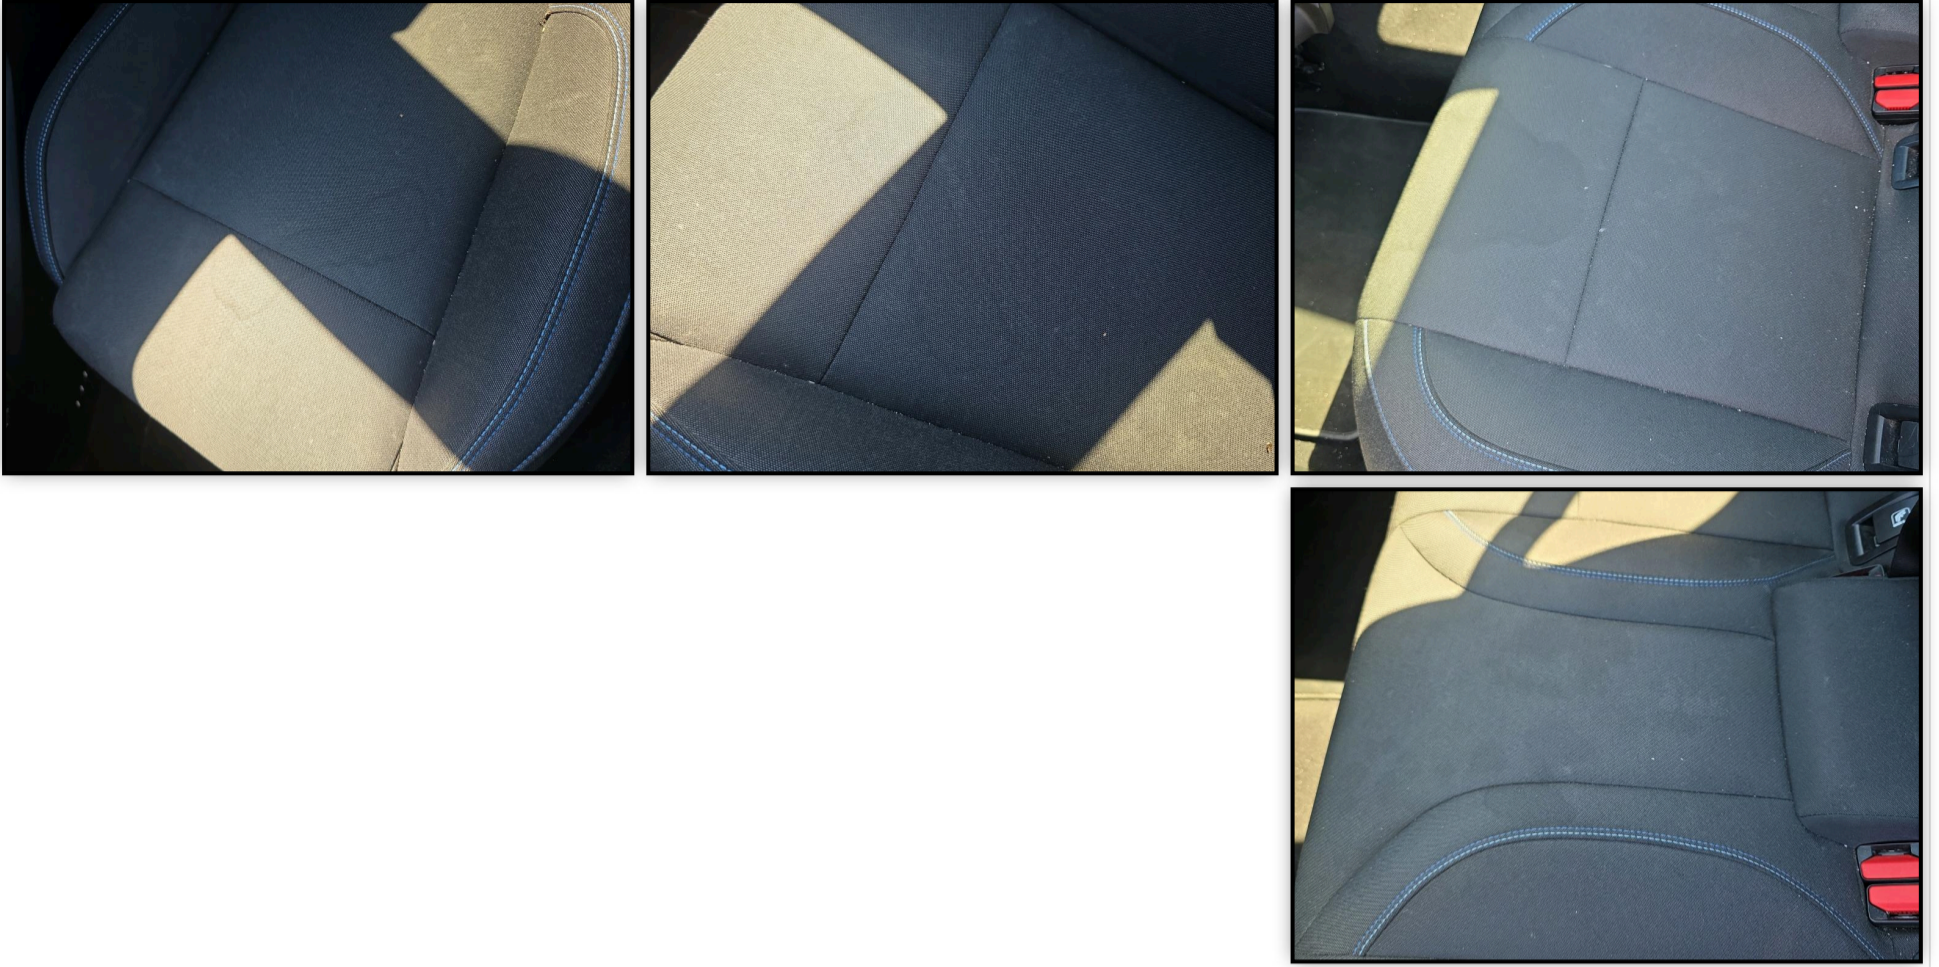
**Interno veicolo**

Sporco  
Pulire  
Interni

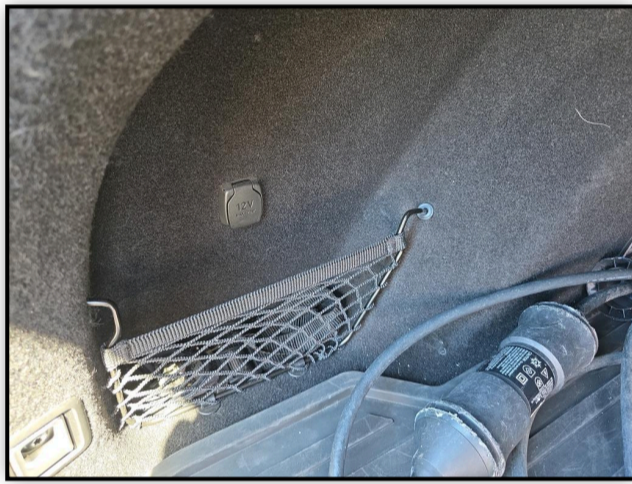
**Kit di riparazione pneumatici**

Mancanza  
Riparare / sostituire (somma forfettaria)  
Dietro/posteriore

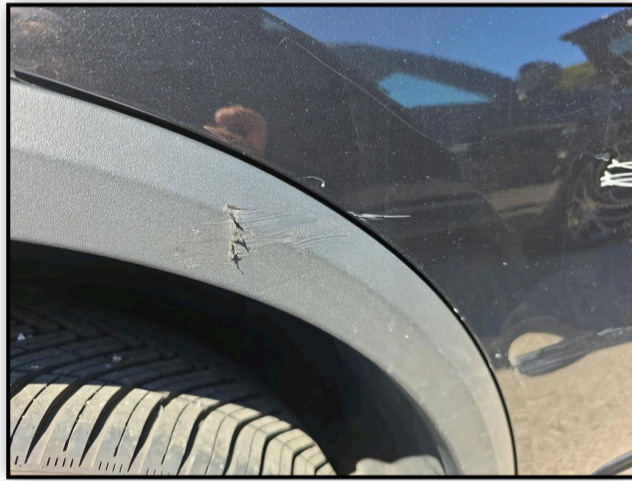
**Modanatura arco passaruota post. Dx**

Graffiature  
Sostituire  
Ruote

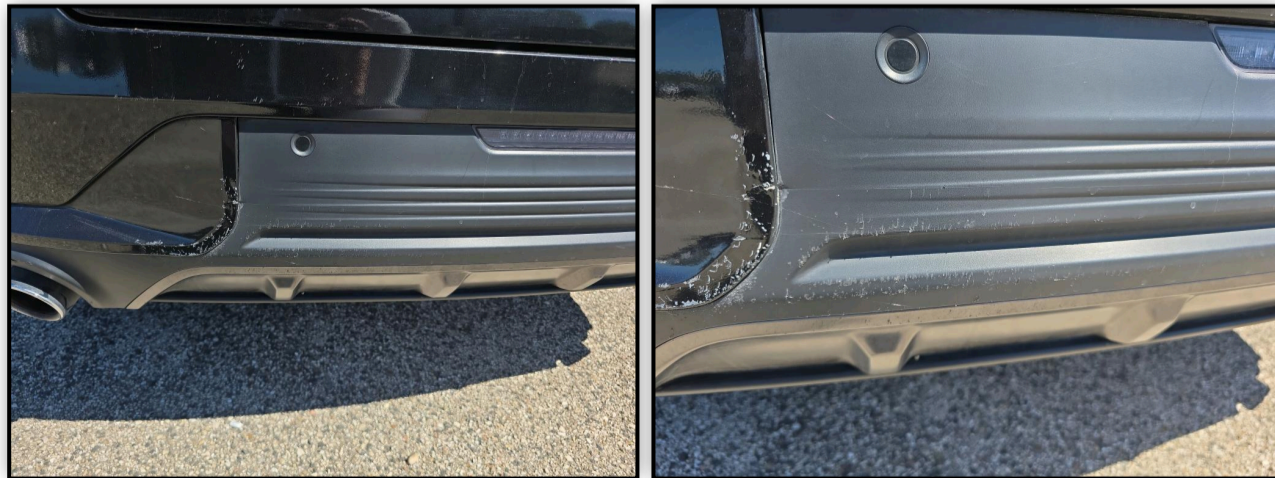
**Modanatura paraurti Post.**

Graffiature  
Sostituire  
Dietro/posteriore

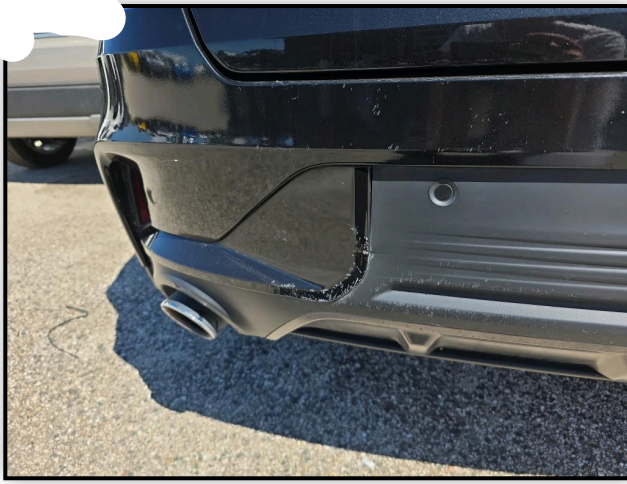
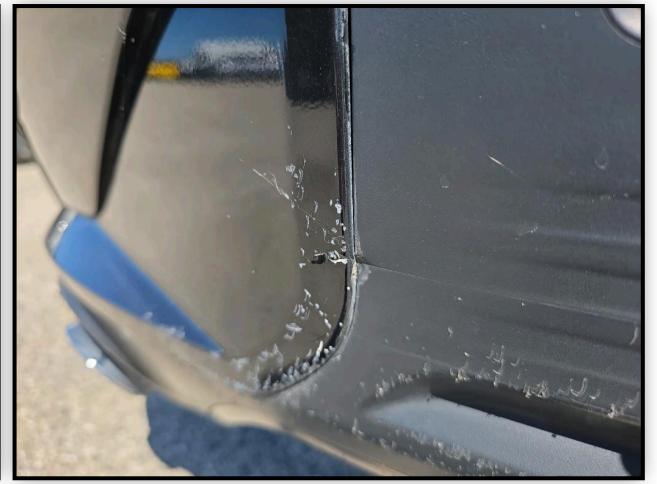
**Modanatura sx paraurti Post.(quando separate)**

Deformato / Forzato  
Sostituire e dipingere  
Dietro/posteriore

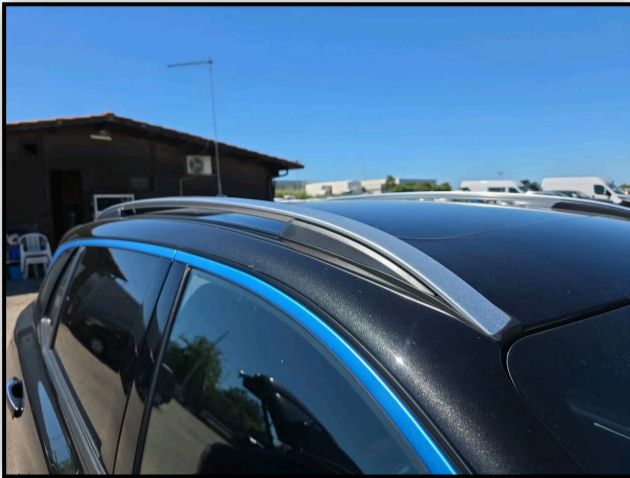
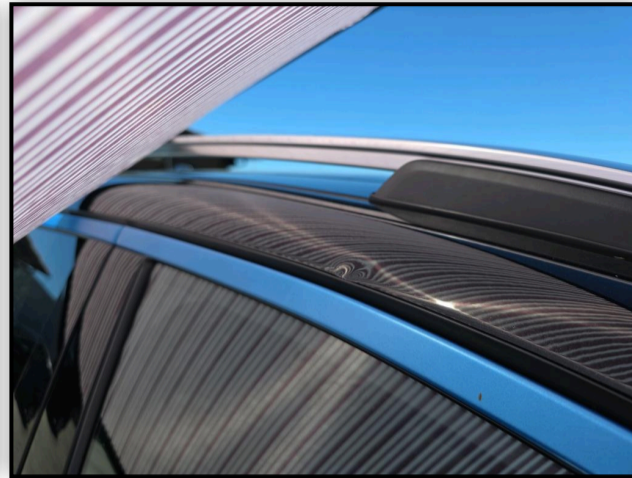
**Montante tetto dx**

Ammaccatura  
Riparare e dipingere  
Destra

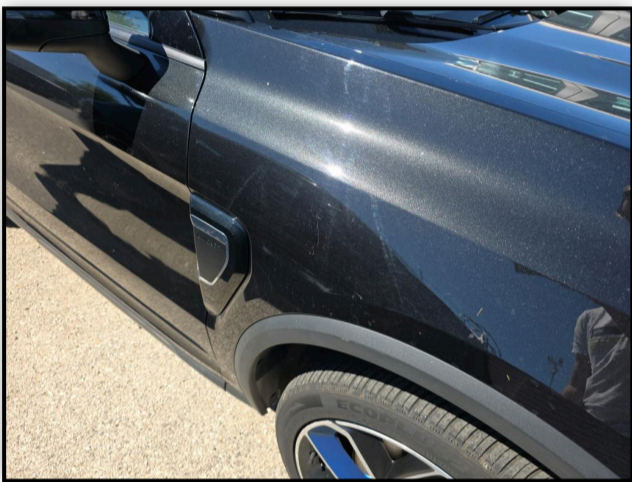
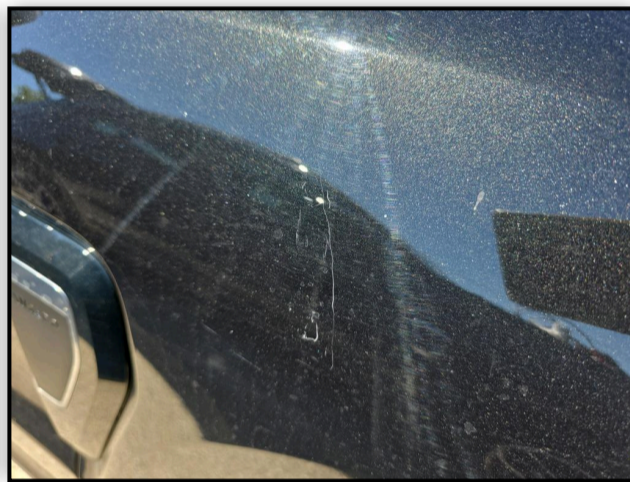
**Parafango ant. Dx**

Graffiature  
Verniciatura  
Destra

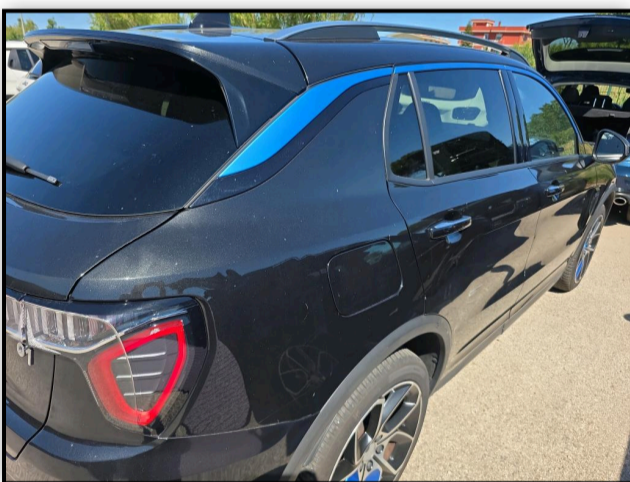
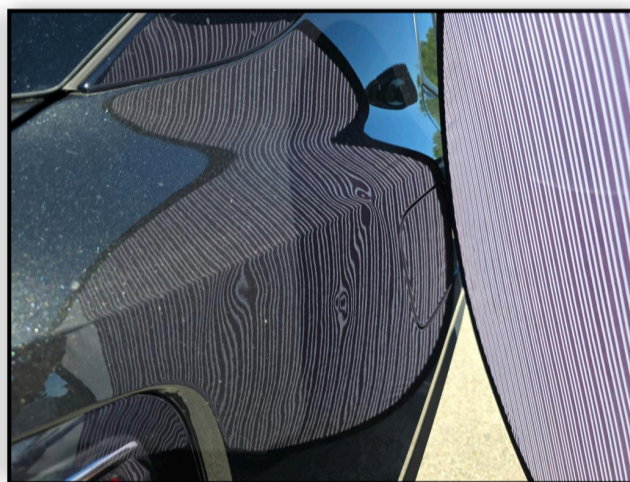
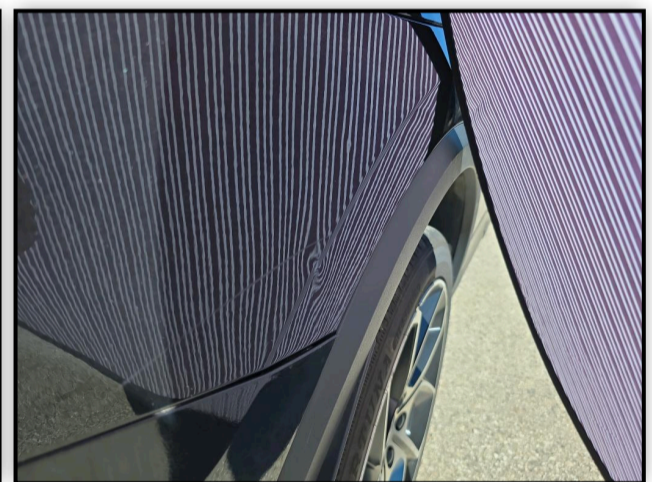
**Parafango post. Dx**

Ammaccatura  
Riparare e dipingere  
Destra

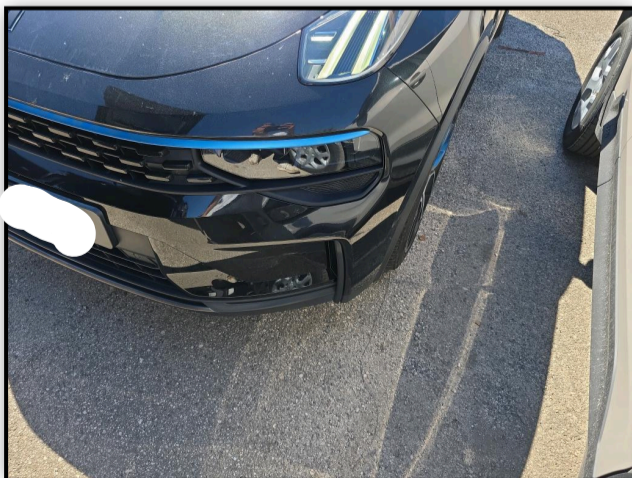
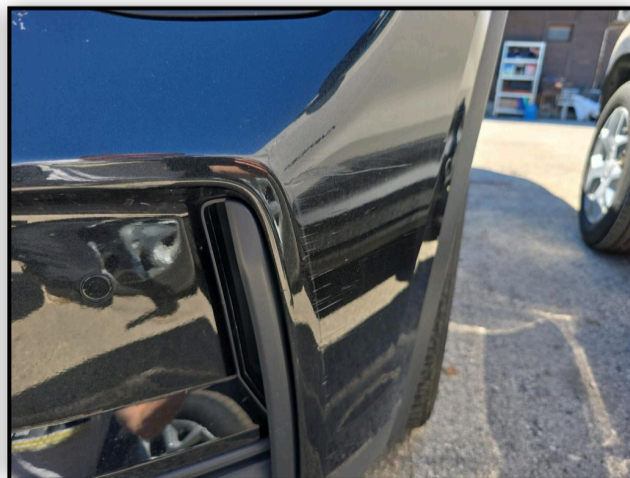
**Paraurti ant.**

Graffiature  
Verniciatura  
Davanti

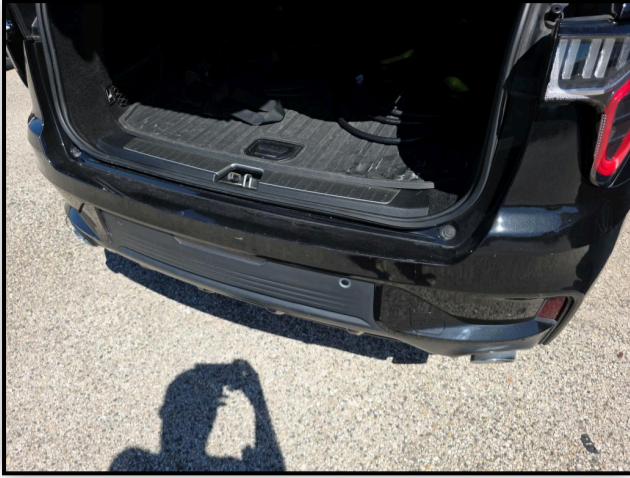
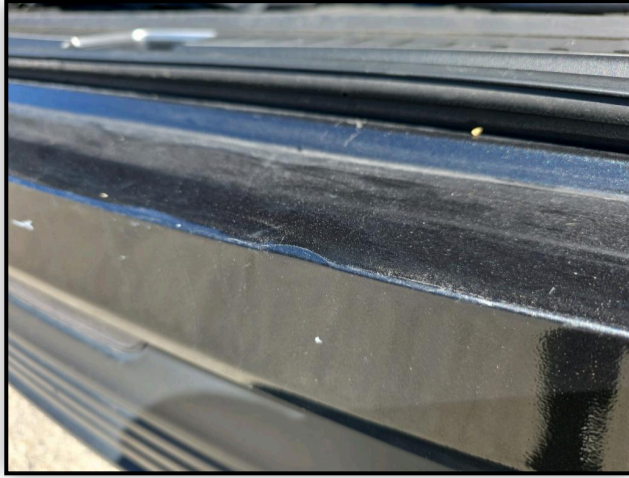
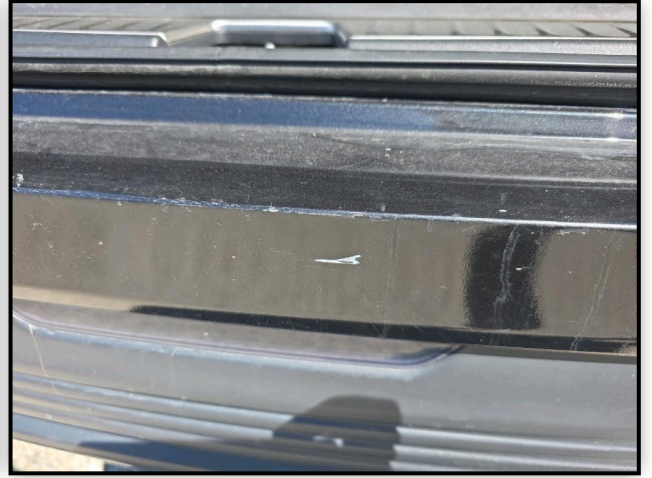
**Paraurti post.**

Deformato / Forzato

Riparare e dipingere

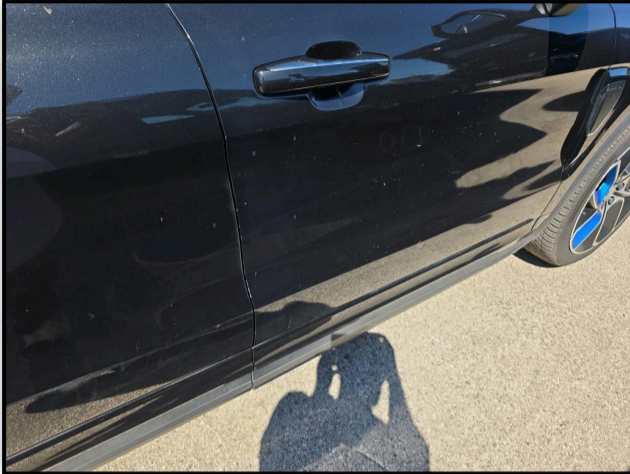
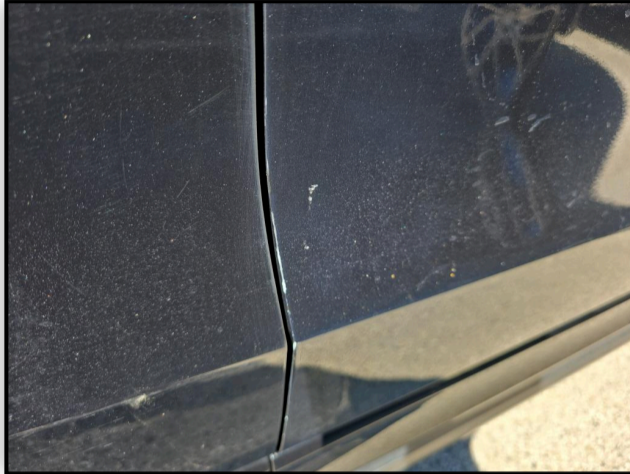
**Porta ant. Dx**

Graffiature

PRM

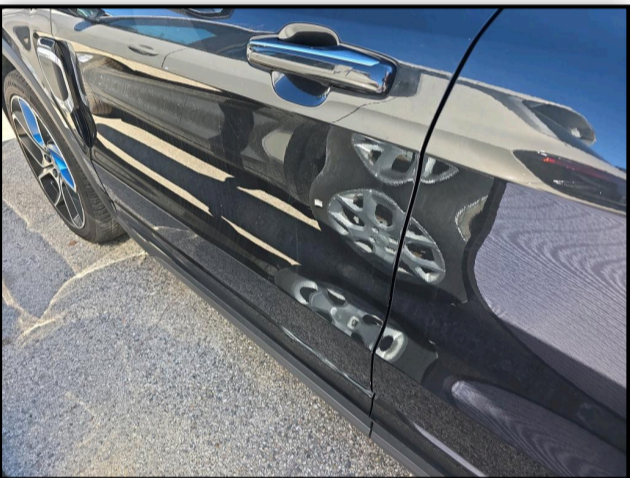
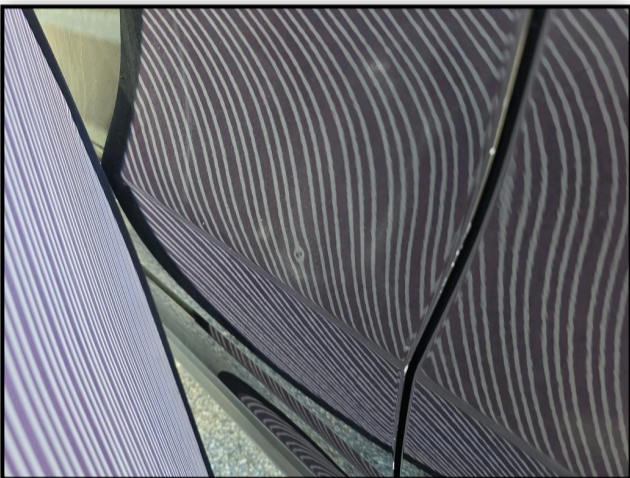
**Porta ant. Sx**

Ammaccatura

PRM

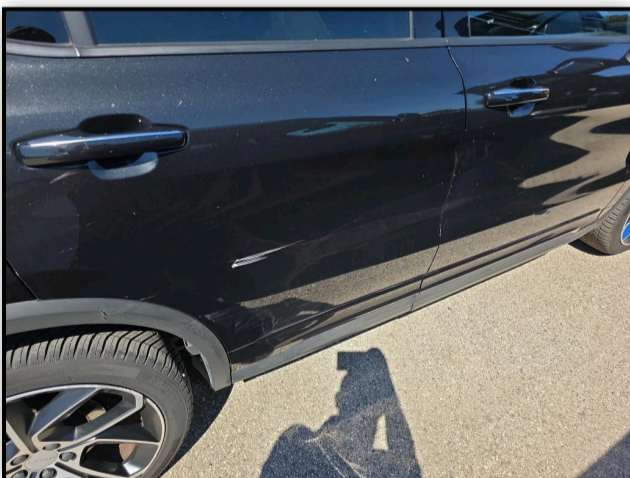
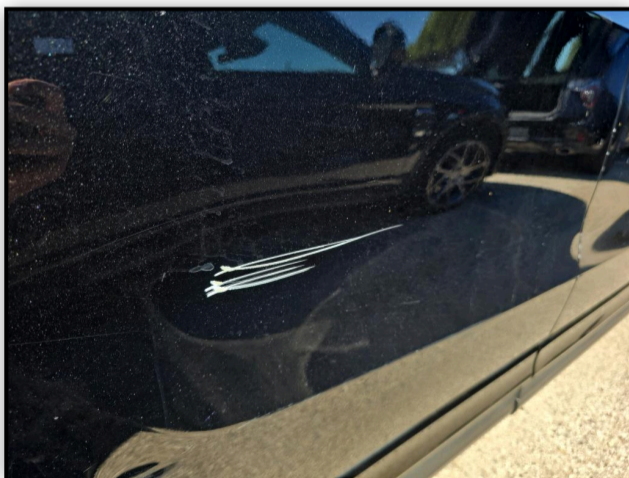
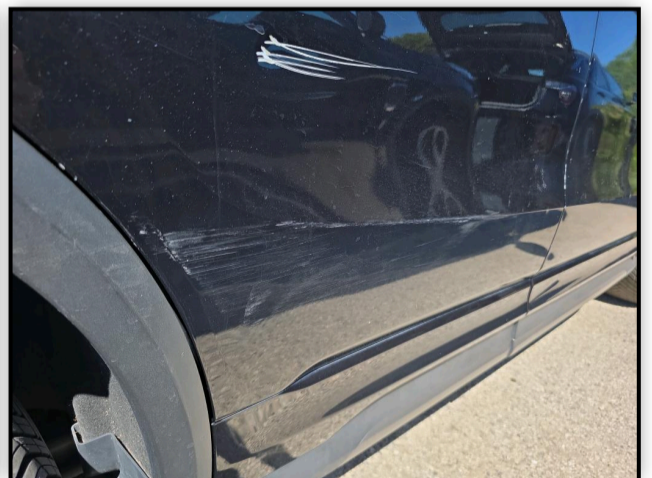
**Porta post. Dx**

Ammaccatura e graffio

Riparare e dipingere

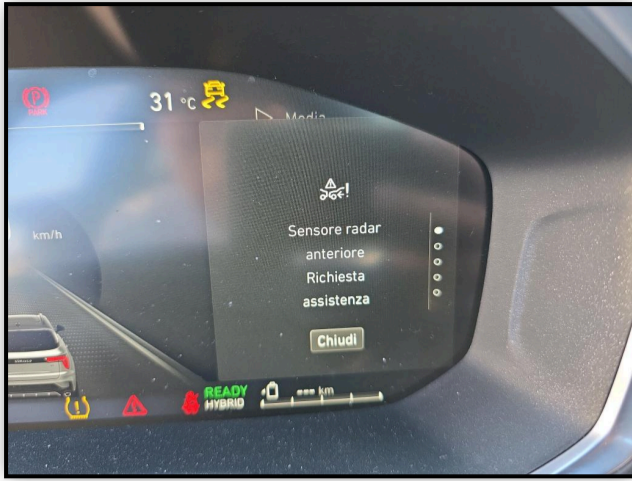
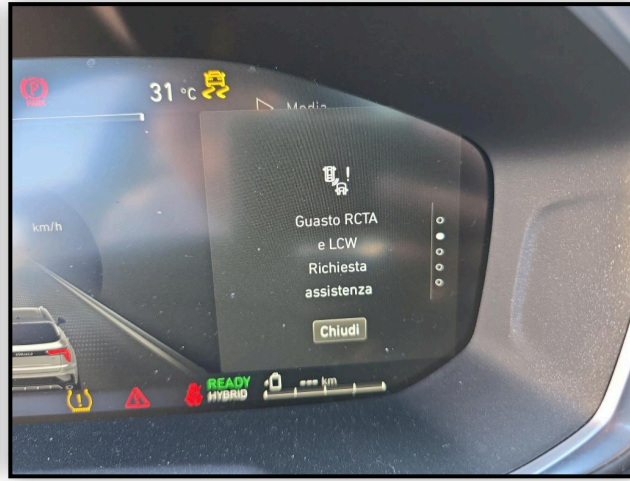
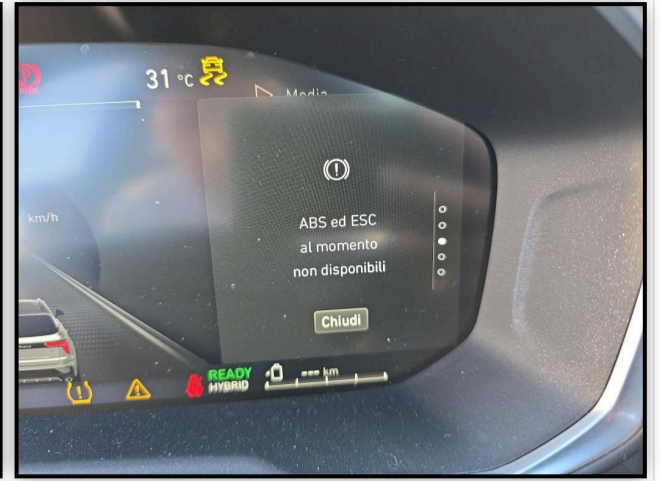
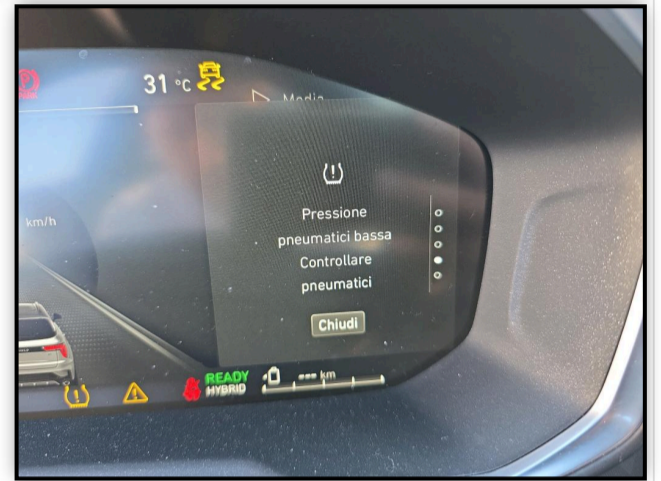
**Spia accesa**

Spia lampeggiante

Controllo/Controllare

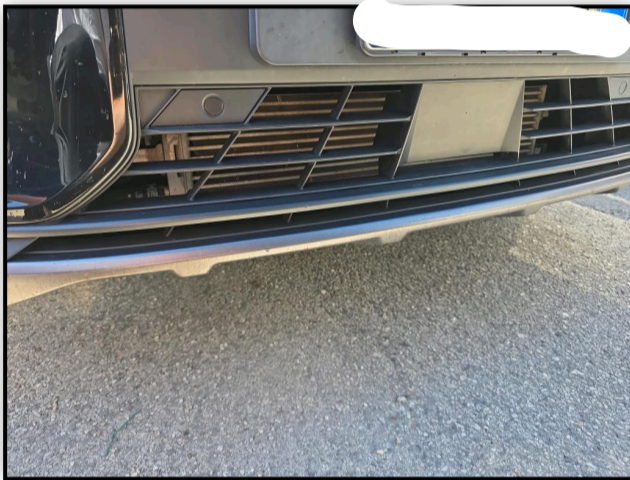
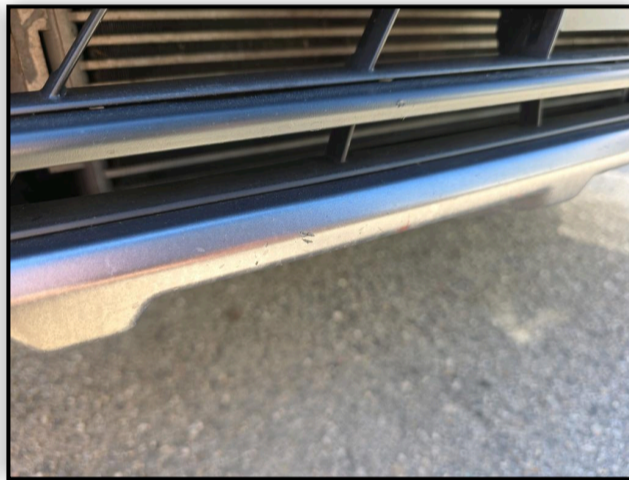
**Spoiler paraurti ant.**

Graffiature

PRM

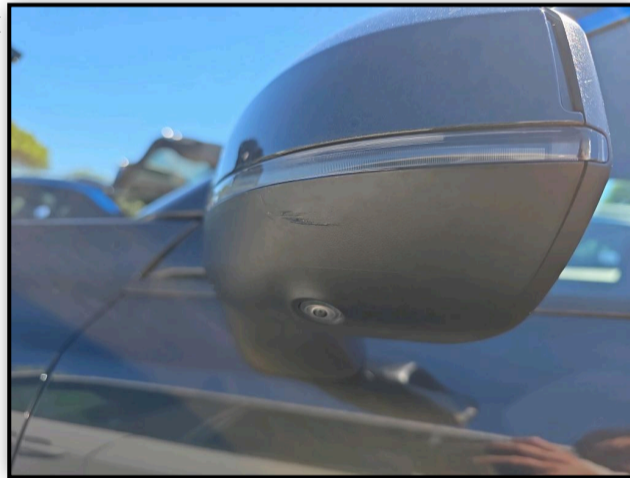
**Supporto\base retrovisore esterno sx**

Graffiature

PRM
