# Zustandsbericht / Minderwertgutachten

Mobility Concept GmbH, Grünwalder Weg 34, 82041 Oberhaching  
09.06.2026

Erstzulassung	15.09.2023	Letzte Zulassung	15.09.2023
Fahrzeugart	PKW	Hersteller	VW
Typ / Verkaufsbez.	up!	Aufbauart	Limousine
Türen	5	Sitzplätze	4
Fahrzeug-Ident.-Nr.	WVWZZZAA4RD002705	HSN / TSN	0603 / CMX
Schlüssel-Nr.	10021609	Km-Stand abgelesen	84593
Nächste HU §29 StVZO	09 / 2026	Energiequelle / Kraftstoff	Benzin
Zylinderanzahl	3 / Reihenmotor	Leistung (kW)	48
Hubraum (ccm)	999	Schadstoffklasse:	EURO6;WLTP;AP;PI/CI; M, N1 I
Antriebsart	Frontantrieb	Getriebe / Gänge	Schaltgetriebe / 5
Felgen	Stahl mit Radzierblende	Farbe	Schwarz / Metallic
Polster / Farbe	Stoff / Anthrazit

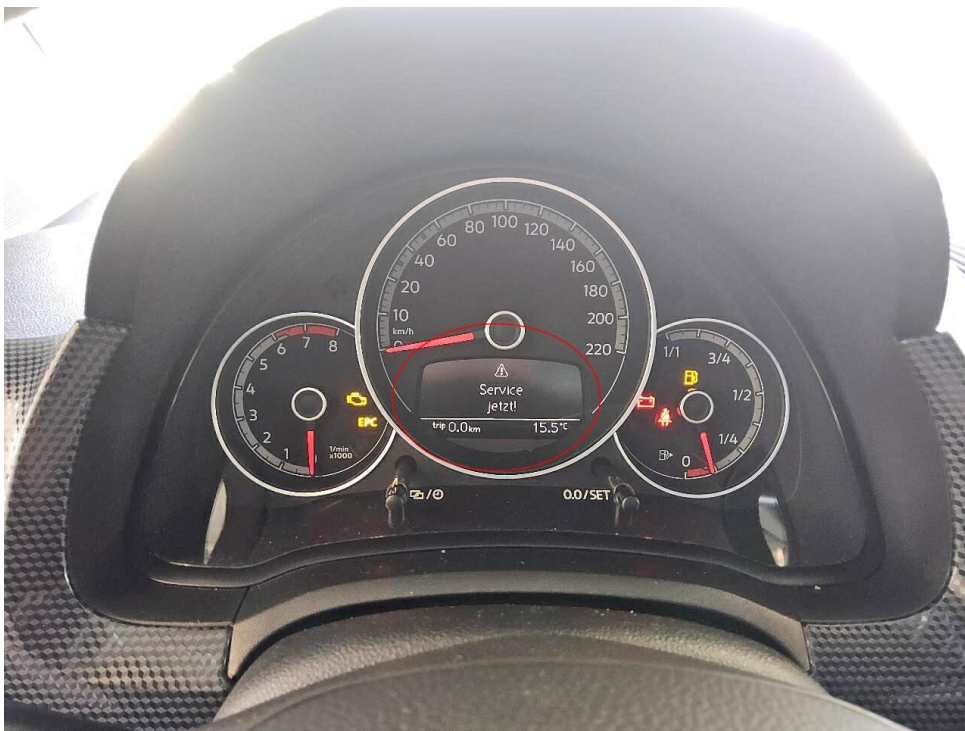
Bild 14 : Service/Inspektion Inspektion groß, überfällig, durchführen

1. Service/Inspektion Inspektion groß, überfällig, durchführen (Bild 14)
2. Tür vorne links Einstieg Lackierung, zerkratzt, smart repair (Bild 19)
3. Tür hinten links Einstieg, eingedellt, smart repair
4. Bodenbelag hinten Fußmatte rechts, fehlt, erneuern (Bild 16)
5. Tür hinten rechts Einstieg Lackierung, zerkratzt, smart repair (Bild 17)
6. Motor, undicht, prüfen und Befund festlegen, Schadenerweiterung möglich (Bild 15)

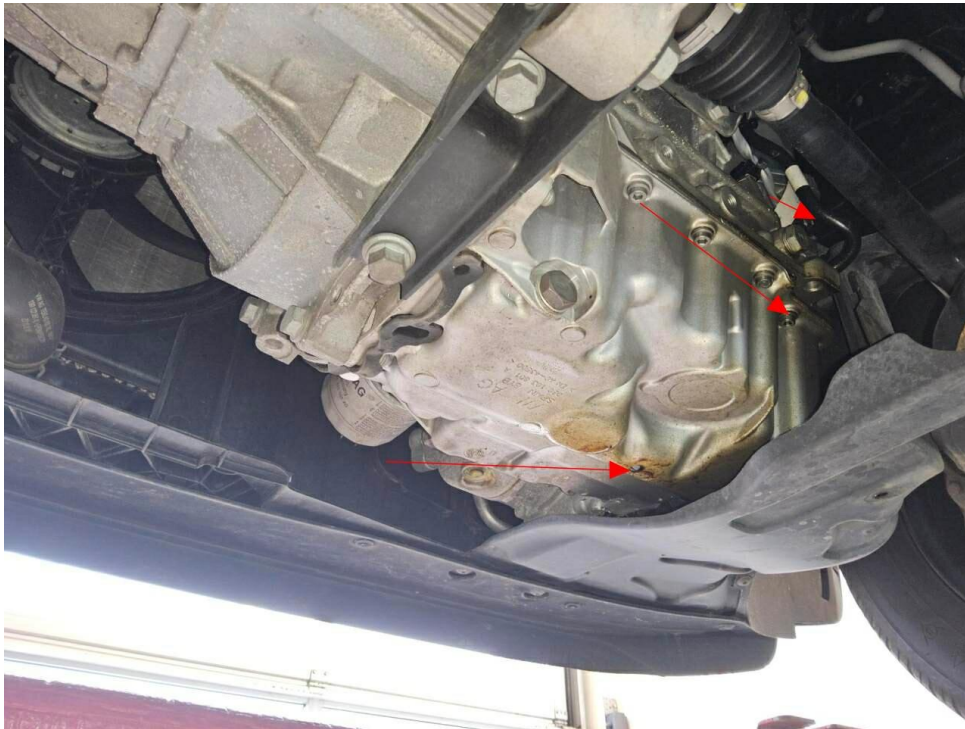
Bild 15 : Motor, undicht, prüfen und Befund festlegen, Schadenerweiterung möglich

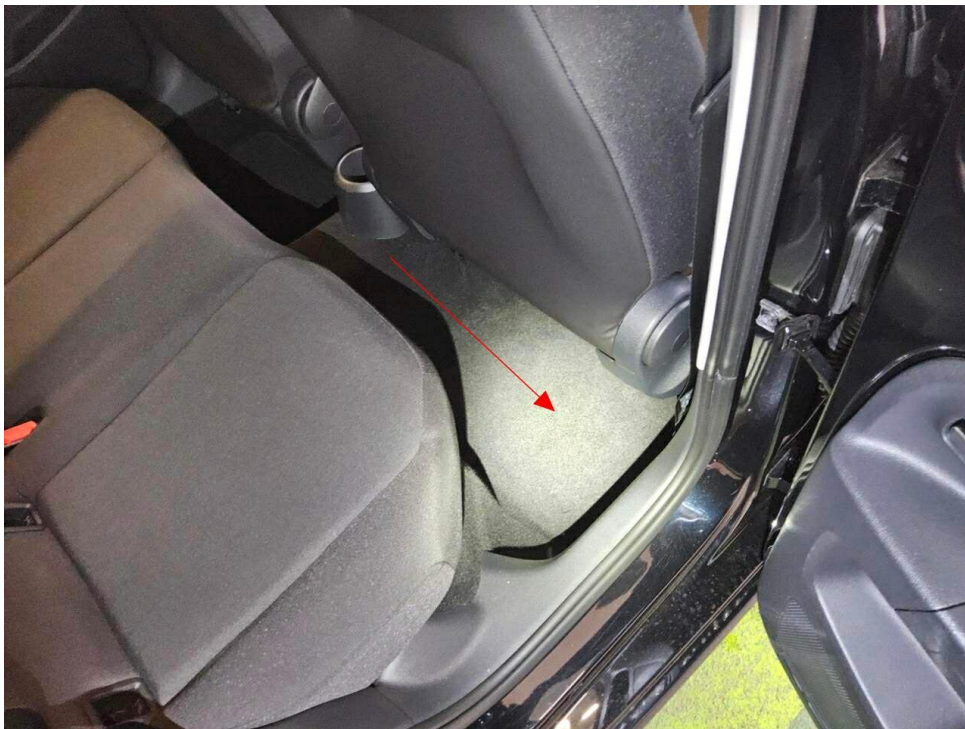
Bild 16 : Bodenbelag hinten Fußmatte rechts, fehlt, erneuern

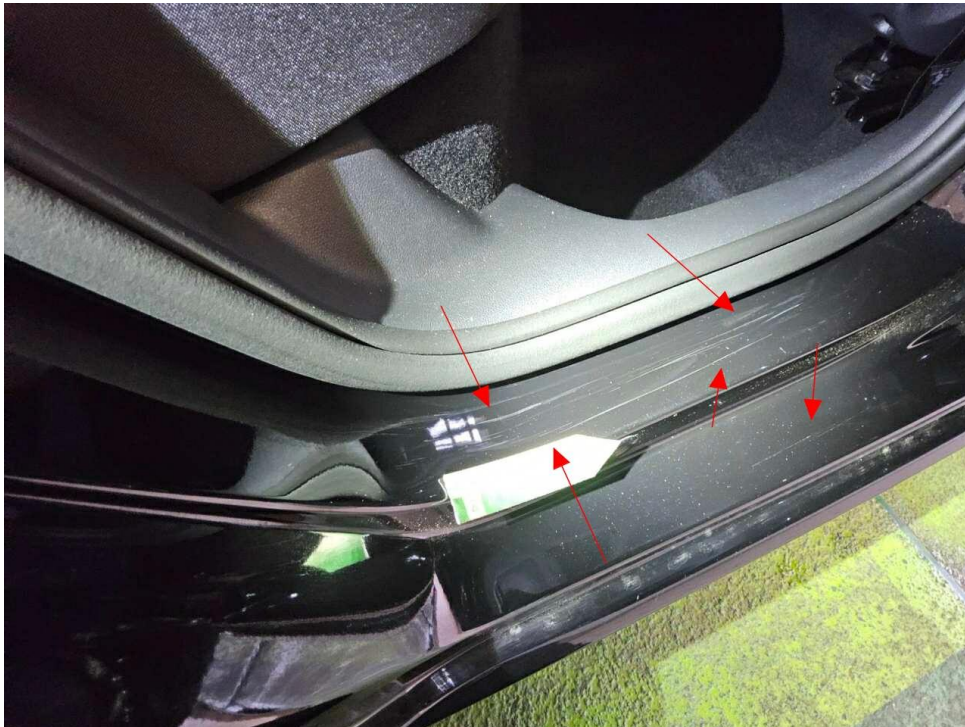
Bild 17 : Tür hinten rechts Einstieg Lackierung, zerkratzt, smart repair

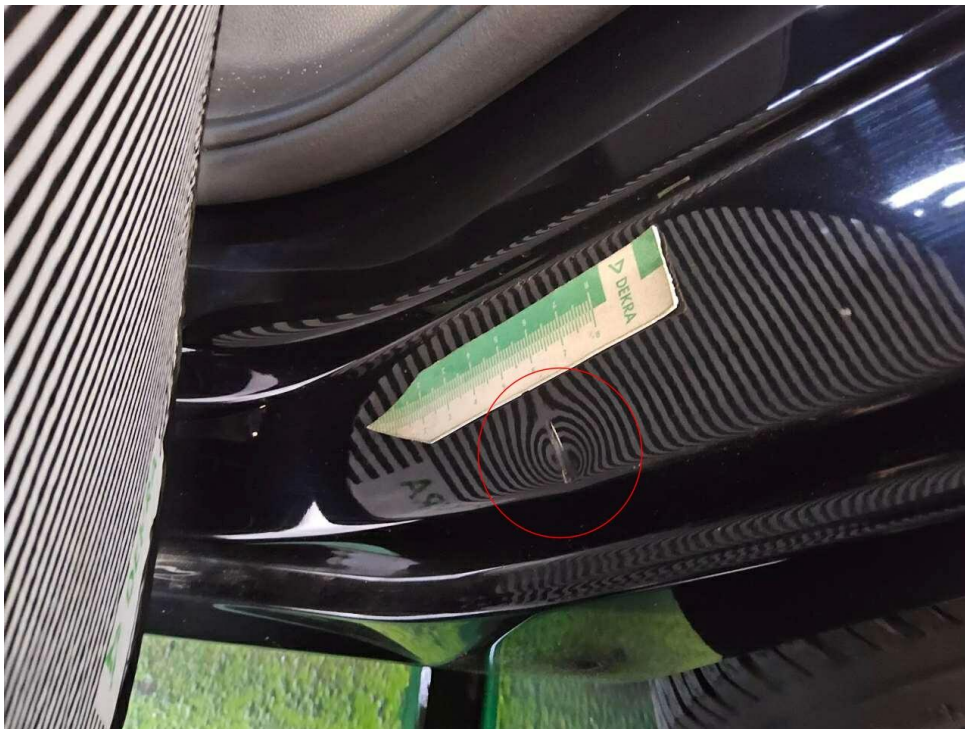
Bild 18 : Tür hinten links Einstieg, eingedellt, instandsetzen und lackieren mit Lackaufbau

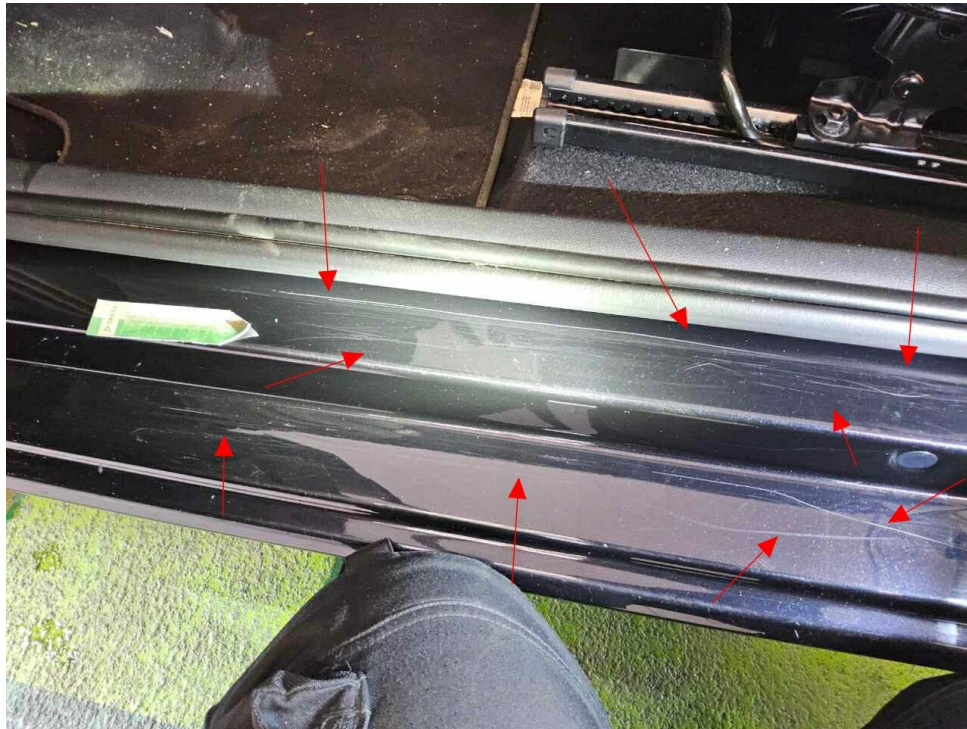
Bild 19 : Tür vorne links Einstieg Lackierung, zerkratzt, smart repair

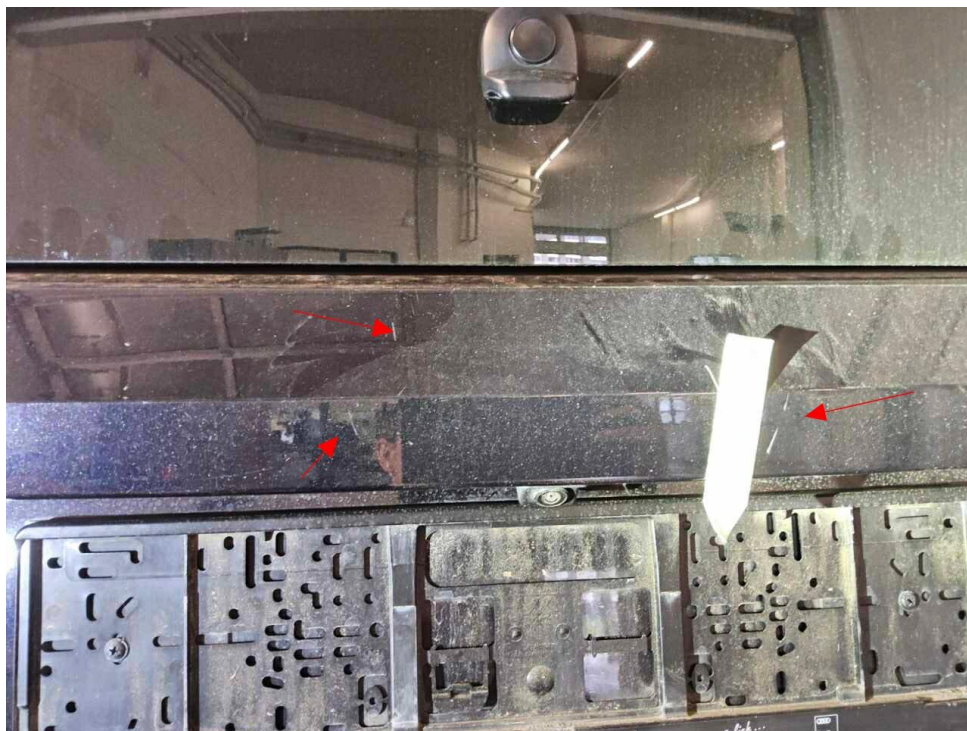
Bild 20 : Stoßfänger hinten Lackierung, verschrammt, Gebrauchsspur

Gebrauchsspur (Bild 25)  
Ladekantenabdeckung, verschrammt,  
Gebrauchsspur (Bild 23, 24)  
Stoßfänger vorne Lackierung, Steinschlag,  
Gebrauchsspur (Bild 22)  
Seitenteil hinten links Lackierung unterhalb,  
verschrammt, Gebrauchsspur (Bild 21)  
Stoßfänger hinten Lackierung, verschrammt,  
Gebrauchsspur (Bild 20)

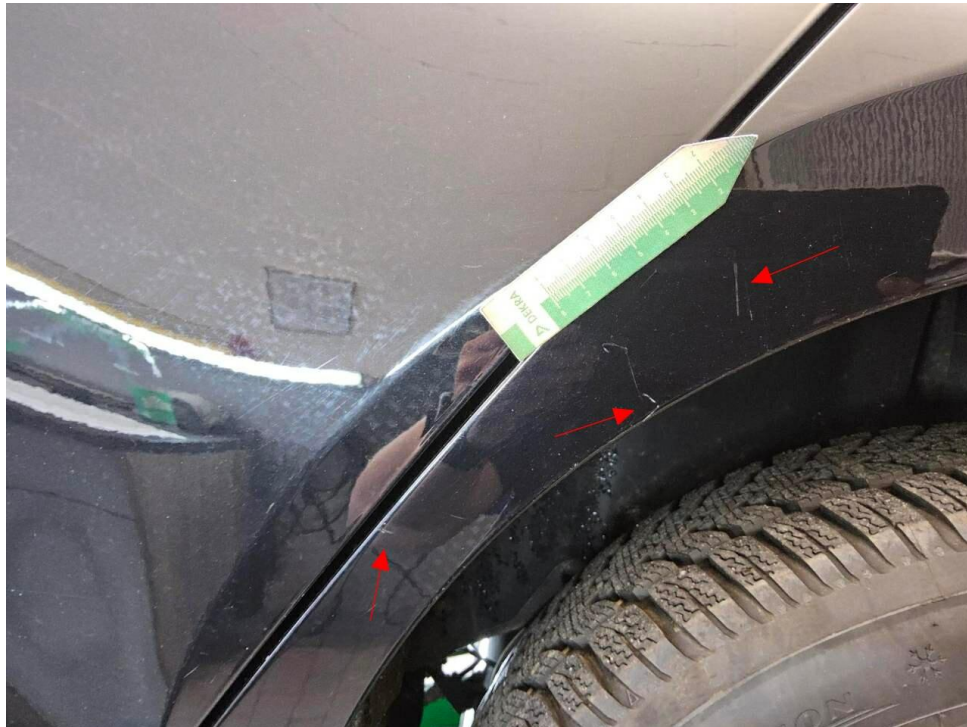
Bild 21 : Seitenteil hinten links Lackierung unterhalb, verschrammt, Gebrauchsspur

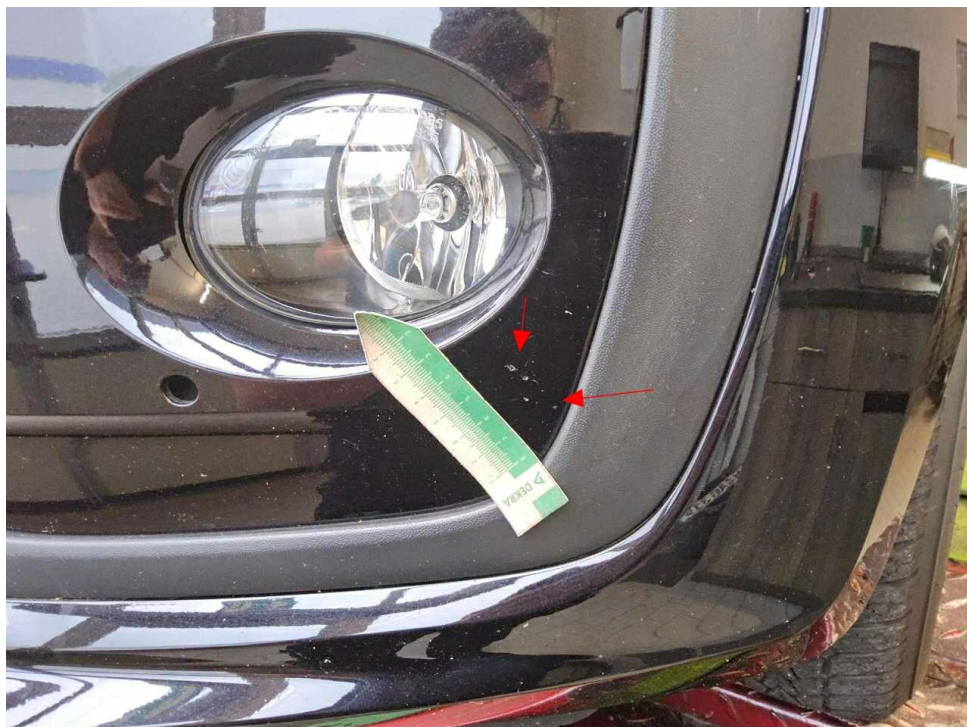
Bild 22 : Stoßfänger vorne Lackierung, Steinschlag, Gebrauchsspur

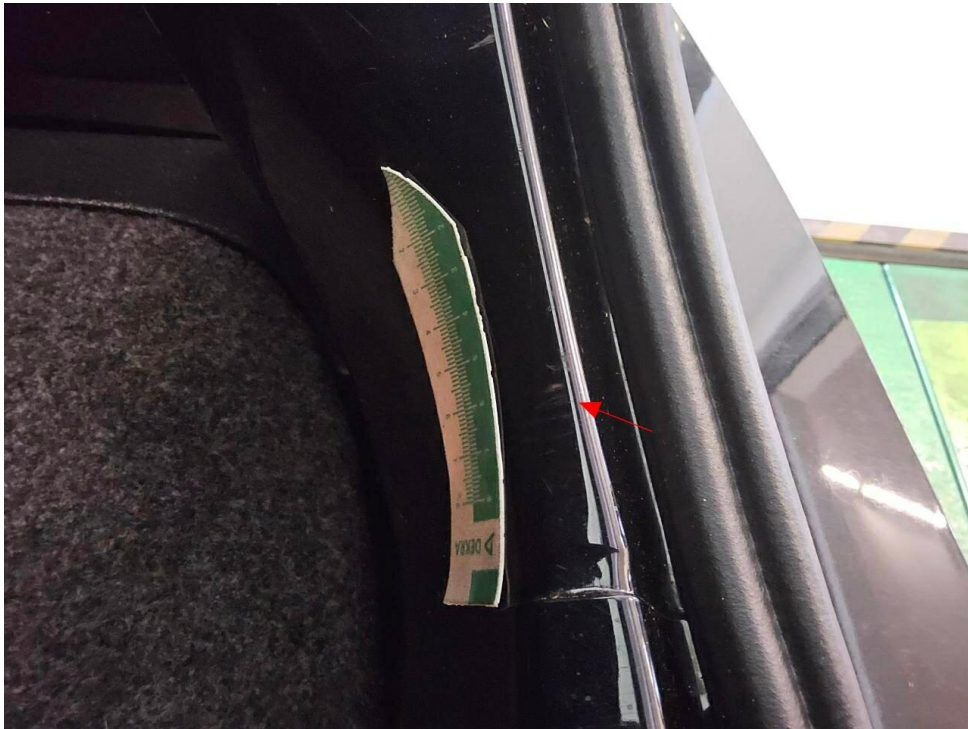
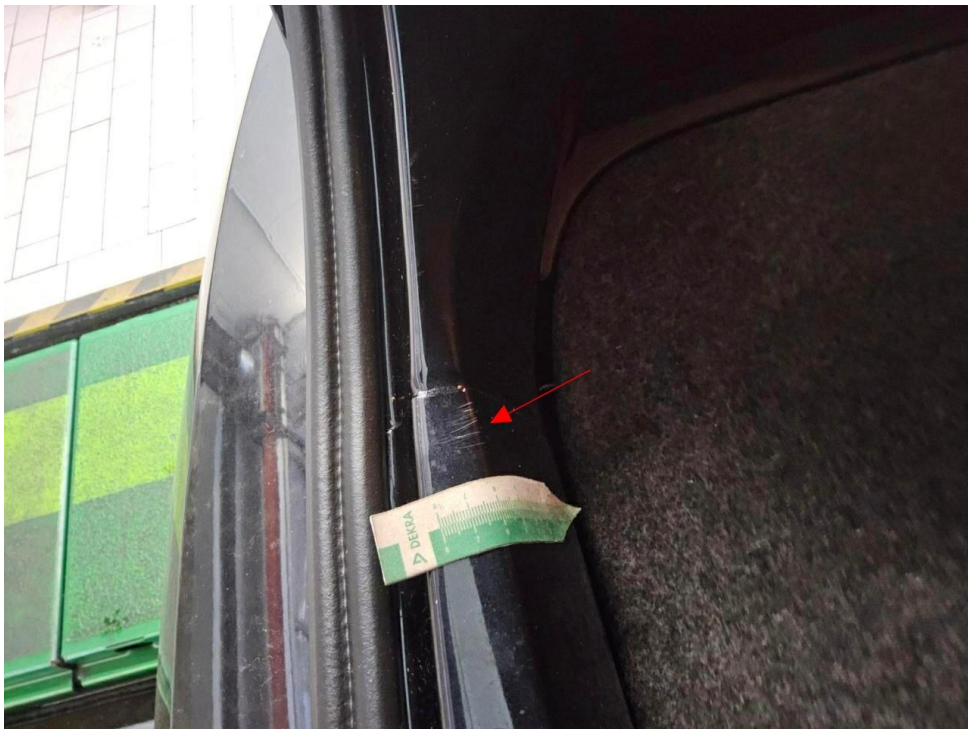
Bild 23 : Ladekantenabdeckung, verschrammt, Gebrauchsspur

Bild 24 : Ladekantenabdeckung, verschrammt, Gebrauchsspur

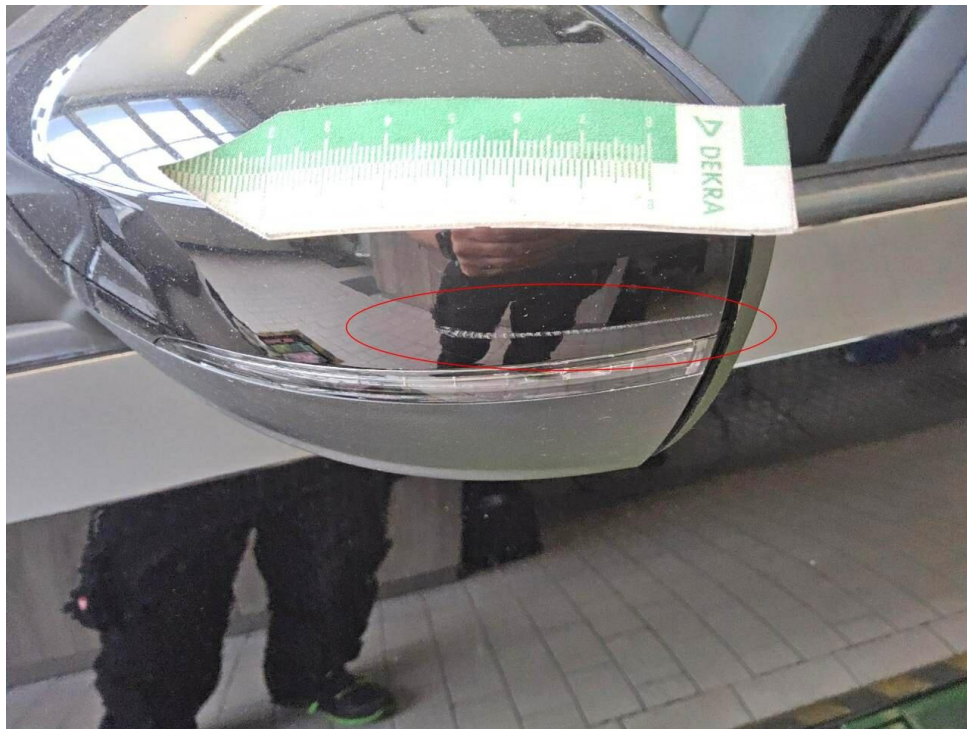
Bild 25 : Außenspiegel links Lackierung, verschrammt, Gebrauchsspur

Motorhaube Lackierung, Steinschlag, Gebrauchsspur (Bild 27)  
Kotflügel vorne links Lackierung, Steinschlag, Gebrauchsspur (Bild 26)  
Außenspiegel links Lackierung, verschrammt,

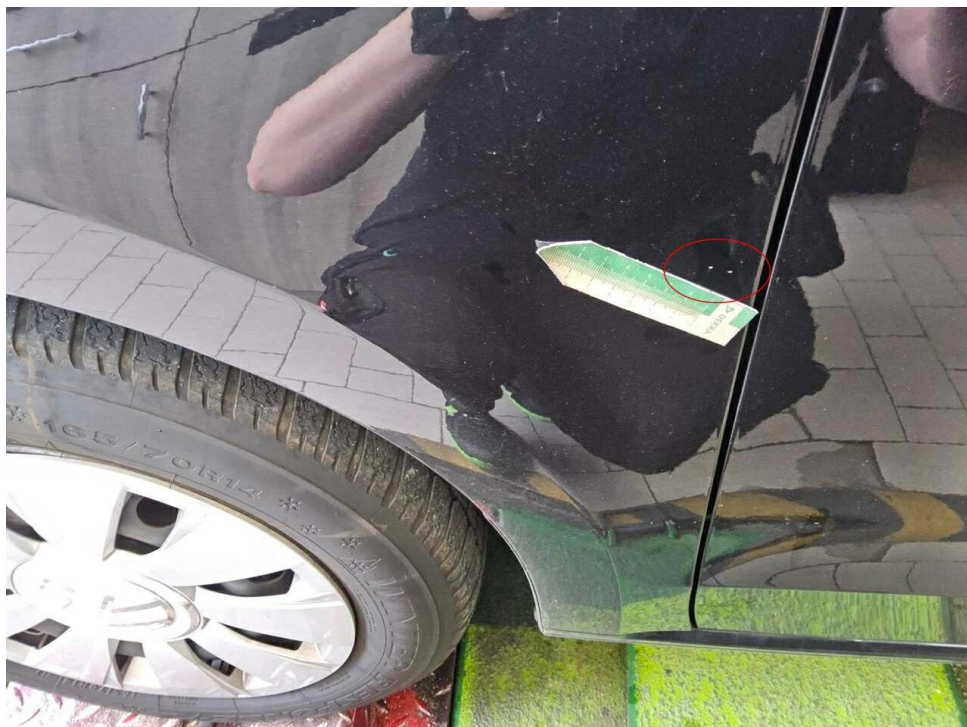
Bild 26 : Kotflügel vorne links Lackierung, Steinschlag, Gebrauchsspur

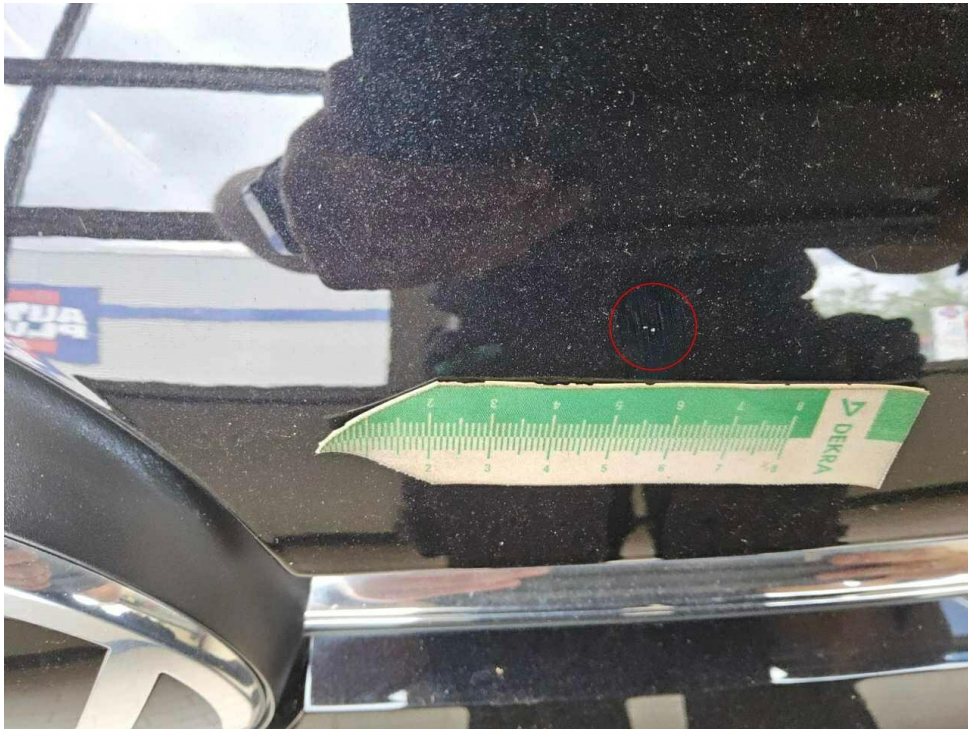
Bild 27 : Motorhaube Lackierung, Steinschlag, Gebrauchsspur
