BMW 5 TOURING (G61)(2024->) 520 D XDRIVE M SPORT MILD-HYBRID 145 KW (MOTOR 2,0 LTR. - 145 KW DIESEL) 5-TÜRIG

VIN: WBA21GW000CV09443

Bewertungsdetails

Mängel

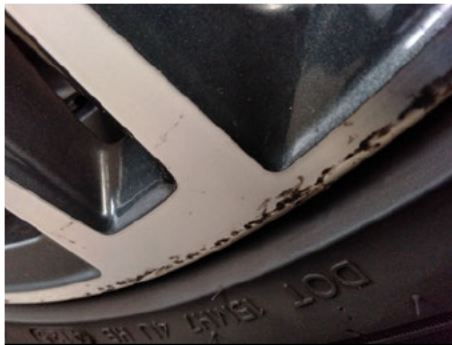
Kratzer

Felge / Hinten Links / Kratzer

Ersetzen

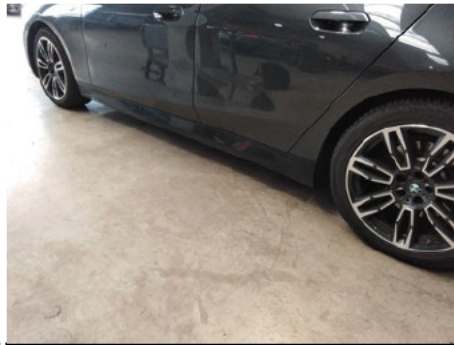
Kratzer

Schwellerverkleidung / Links / Kratzer

Lackieren

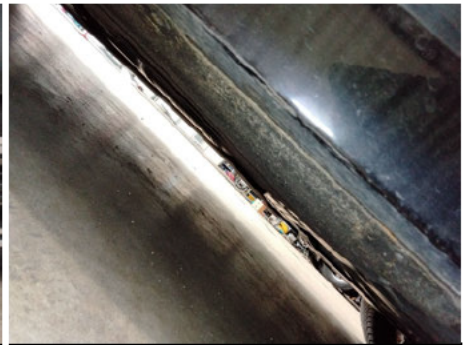
Schwellerverkleidung / Links / Kratzer

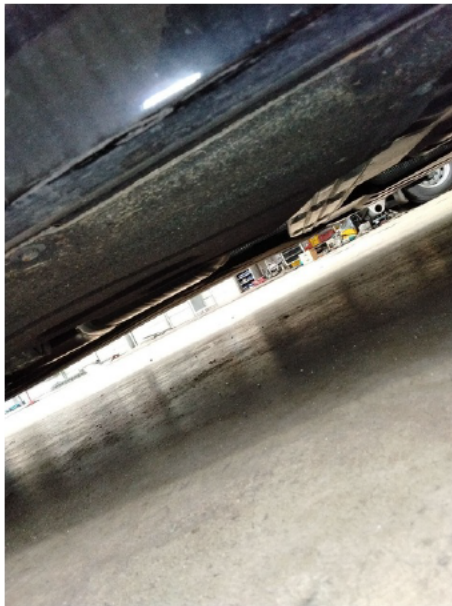
Schwellerverkleidung / Links / Kratzer

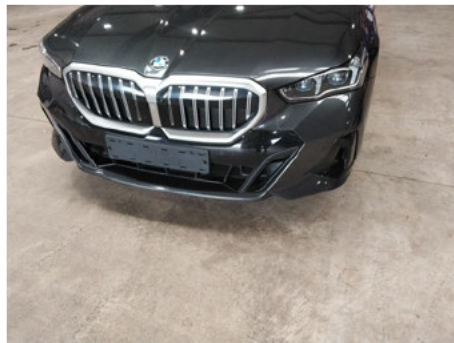
Delle

Stoßfänger / Vorne / Delle

Reparieren

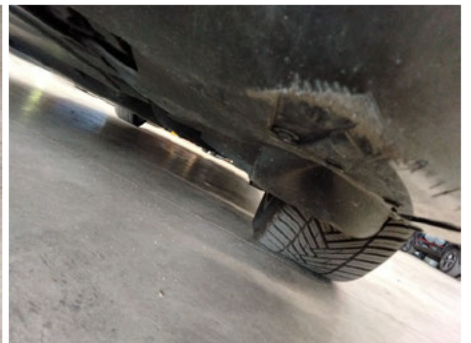
Stoßfänger / Vorne / Delle

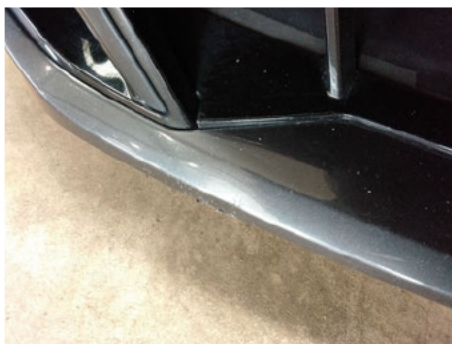
Stoßfänger / Vorne / Delle

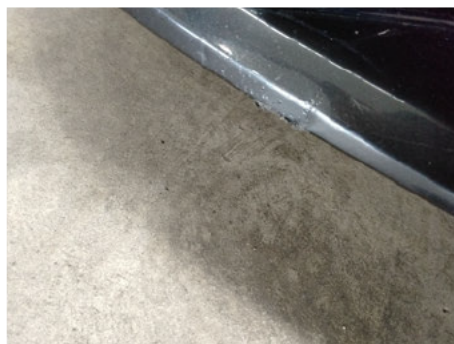
Stoßfänger / Vorne / Delle

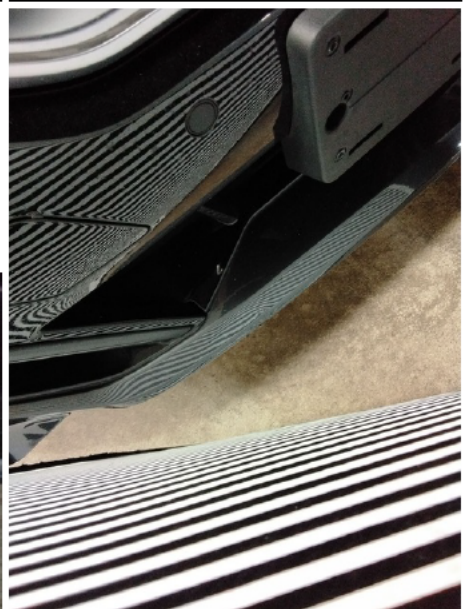
Stoßfänger / Vorne / Delle

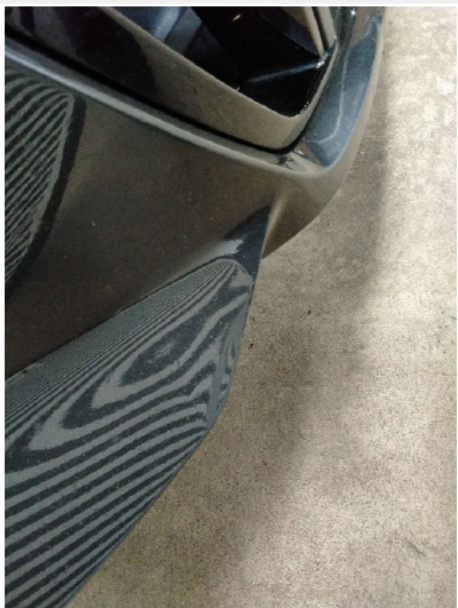
Stoßfänger / Vorne / Delle

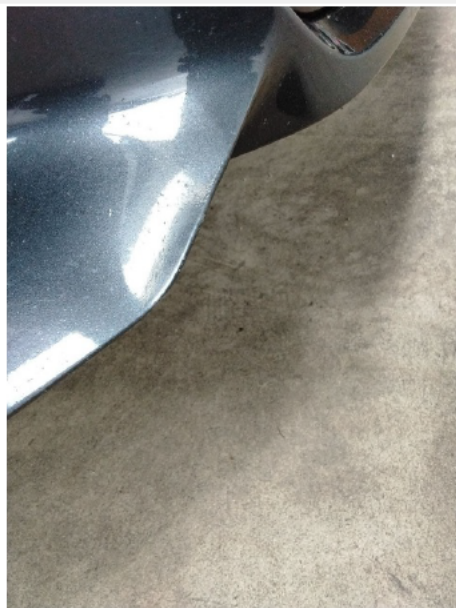
Stoßfänger / Vorne / Delle

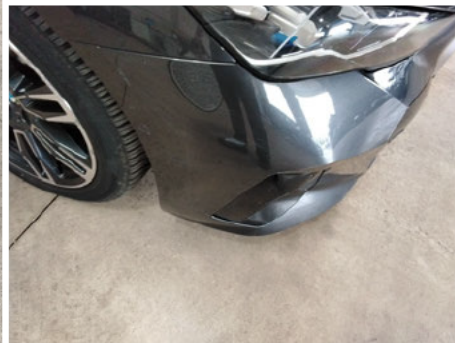
Stoßfänger / Vorne / Delle

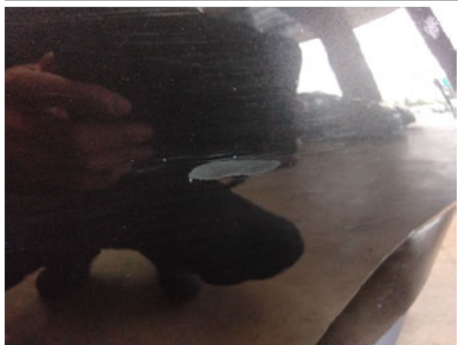
Stoßfänger / Vorne / Delle

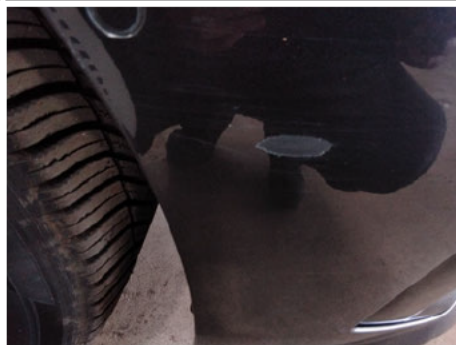
Stoßfänger / Vorne / Delle

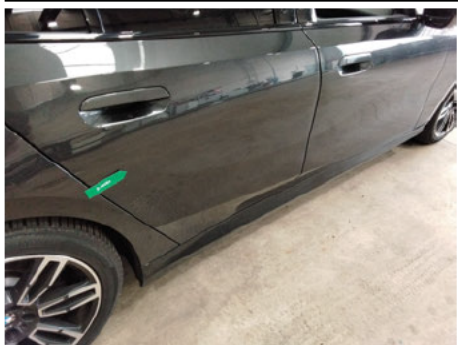
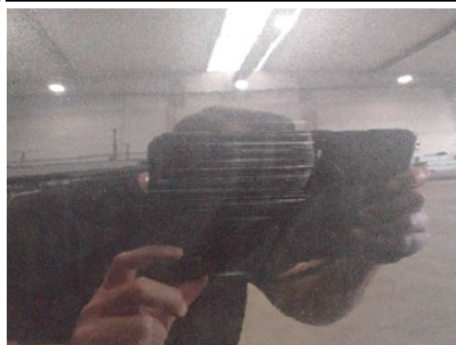
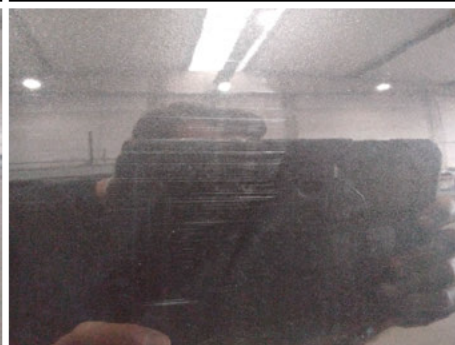
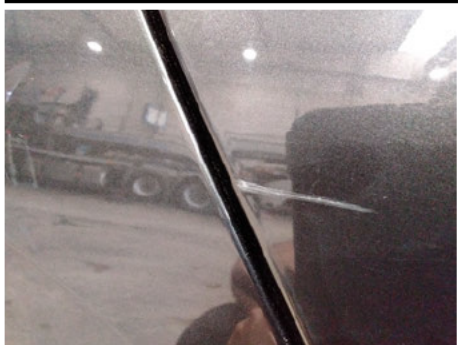
Kratzer

Tür / Hinten Rechts / Kratzer

Lackieren

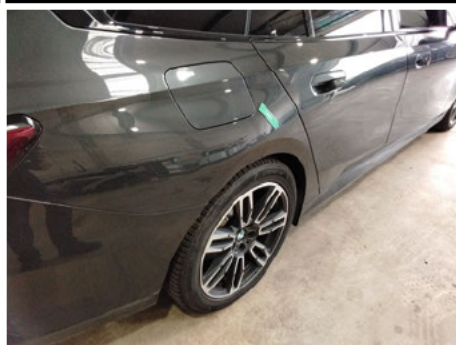
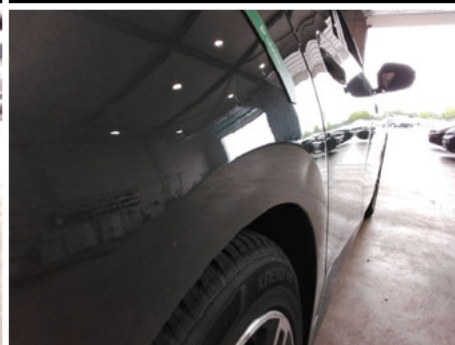
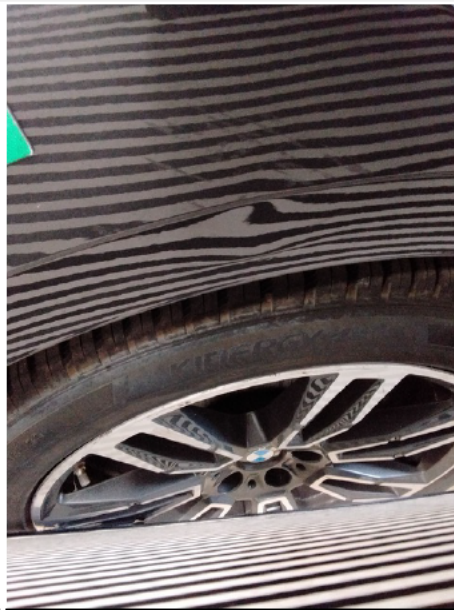
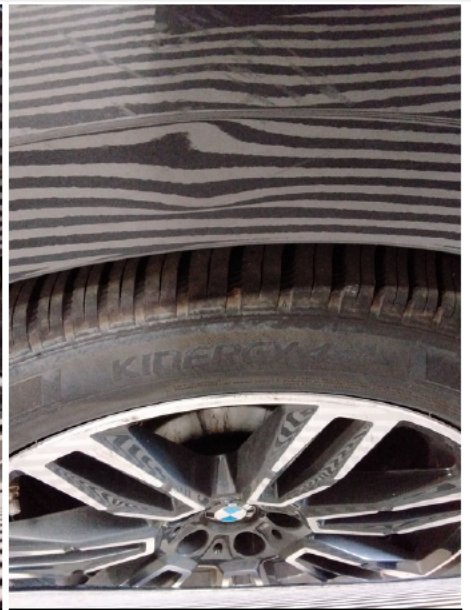
Delle

Kotflügel / Hinten Rechts / Delle

Reparieren

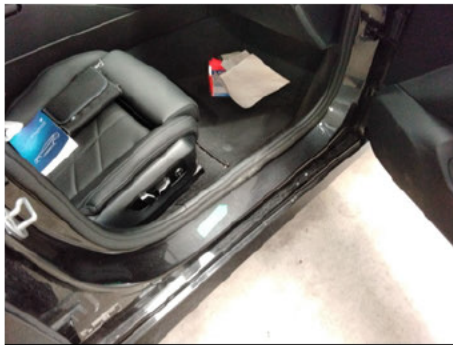
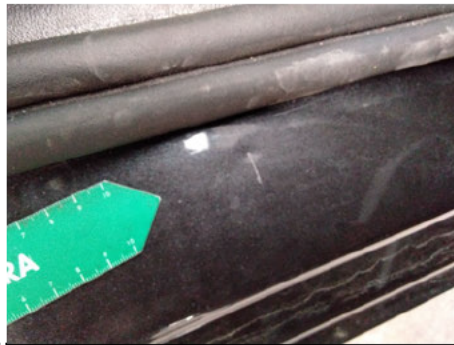
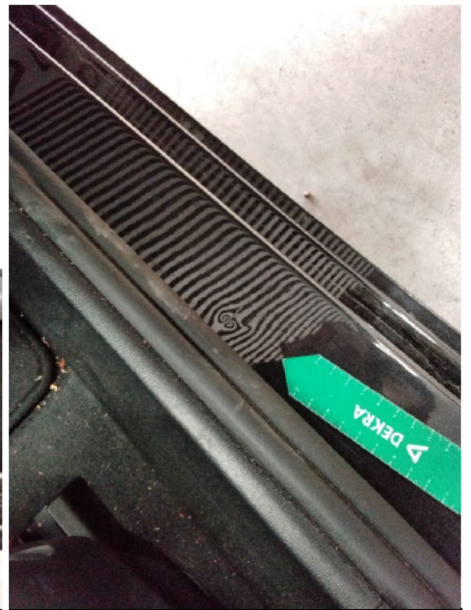
Delle

Türeinstieg / Vorne Rechts / Delle

Reparieren

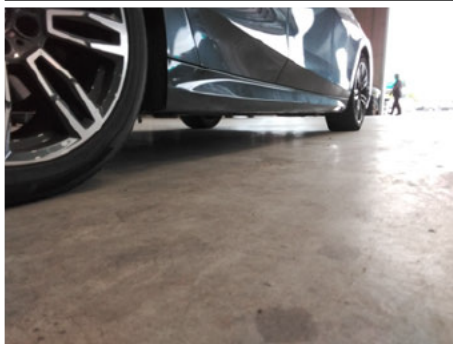
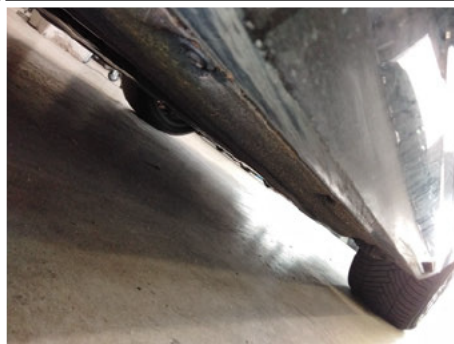
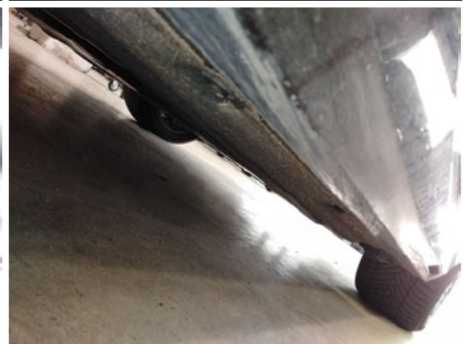
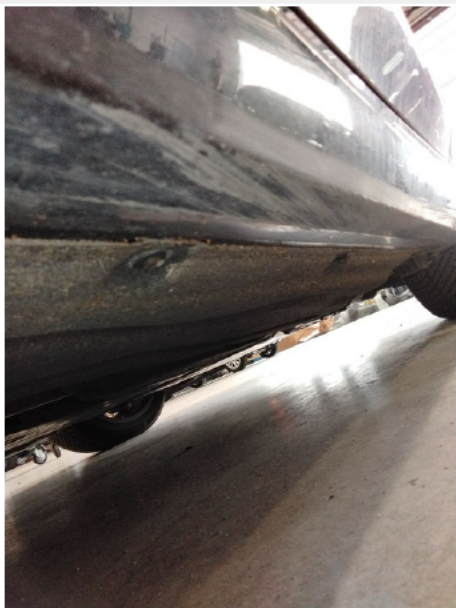
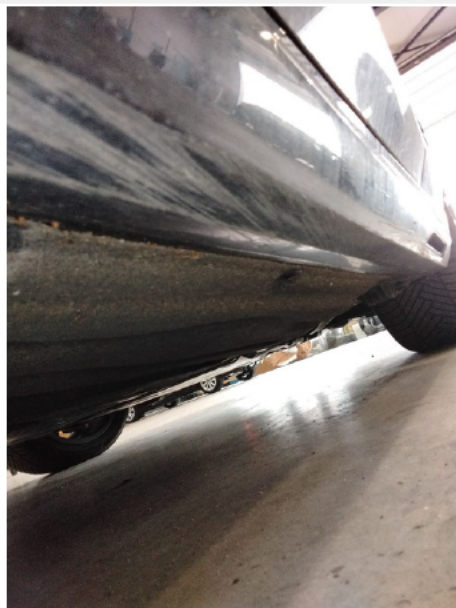
Kratzer

Schwellerverkleidung / Rechts / Kratzer

Lackieren

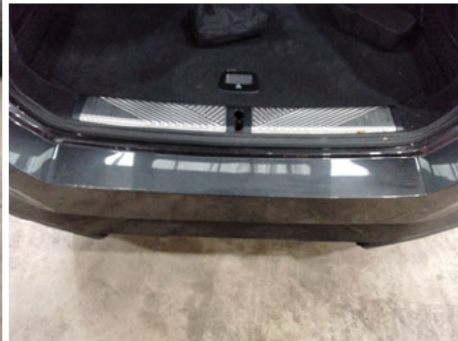
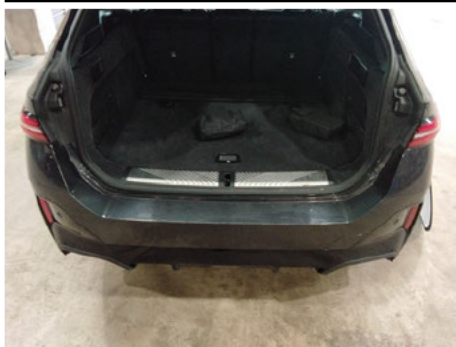
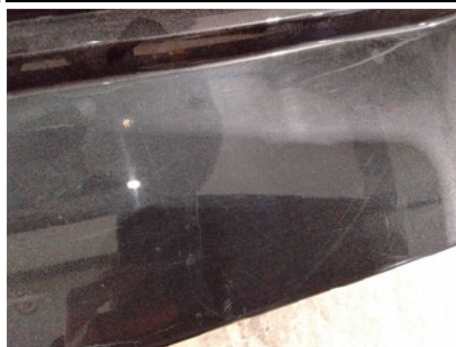
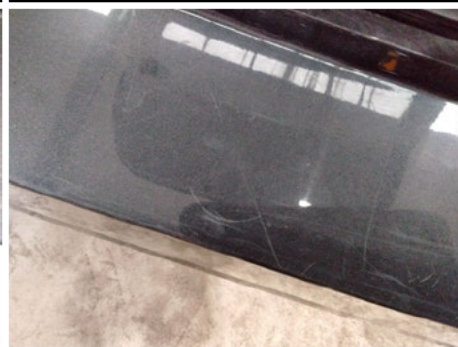
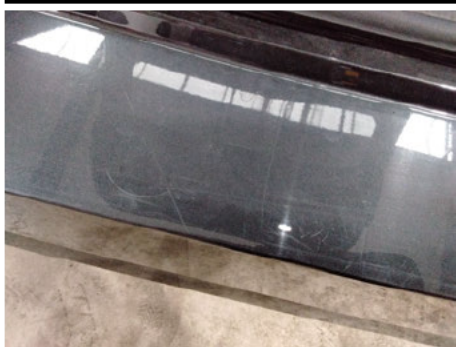
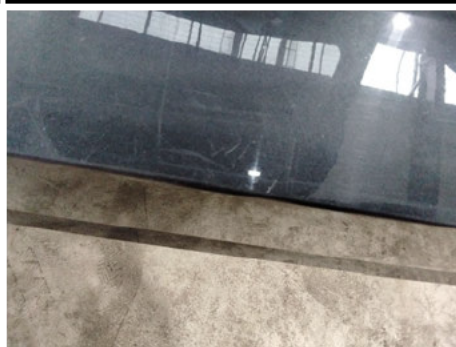
Kratzer

Stoßfänger oberhalb / Hinten / Kratzer

Lackieren

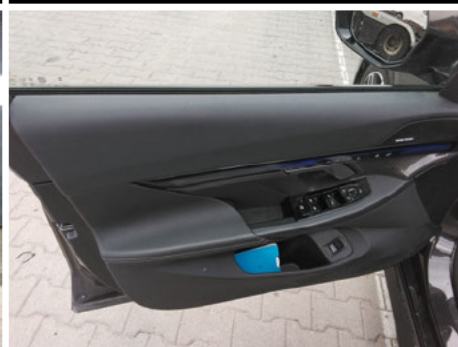
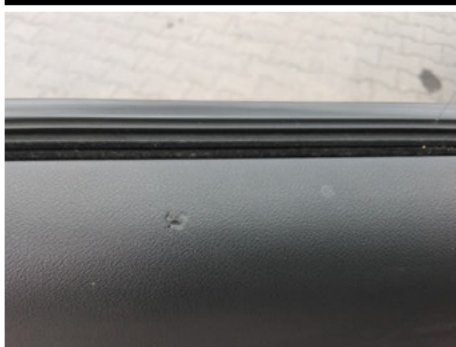
Loch

Türverkleidung / Vorne Links / Loch

Smart Repair

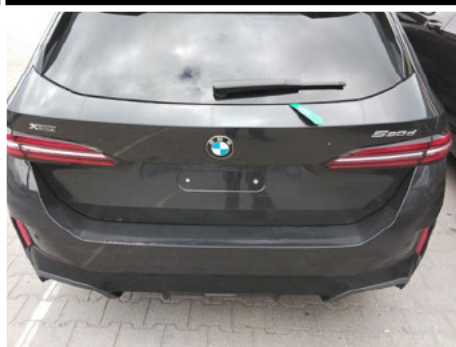
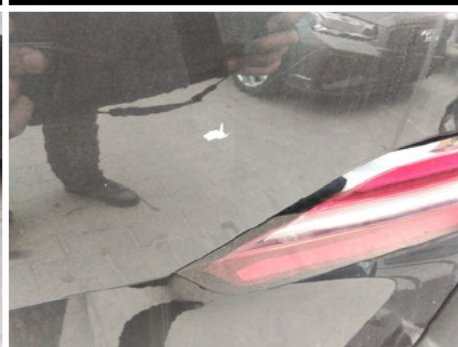
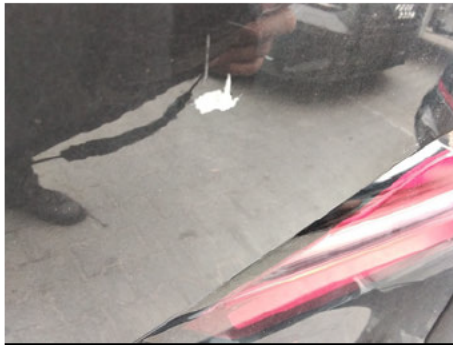
Kratzer

Heckklappe / Kofferraumtür / Hinten / Kratzer

Lackieren

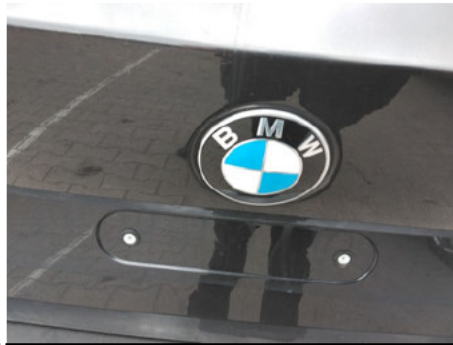
Gebrochen

Logo Heckklappe / Kofferraumtür / Hinten / Gebrochen

Ersetzen

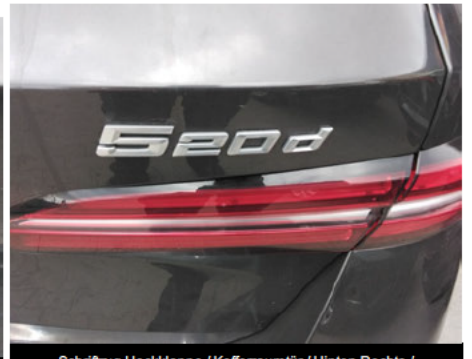
Gebrochen

Schriftzug Heckklappe / Kofferraumtür / Hinten Rechts / Gebrochen

Ersetzen
