| <b>Modell:</b> | Taigo |

# Zustandsbericht

- Protokoll der Fahrzeugbewertung -

Berichts-Nr: 10598221  
vom: 13.05.2026

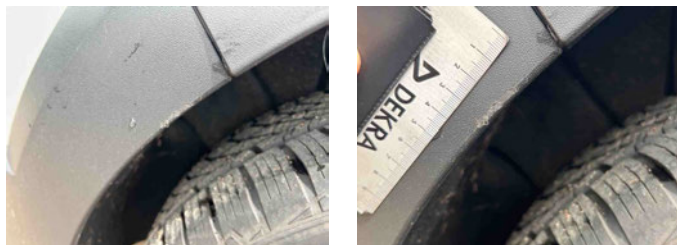
| Nr | Bauteil | Schadensbeschreibung | Reparaturempfehlung |
|---|---|---|---|
| 1 | Stoßfänger hinten | Kratzer | Ersetzen |

1 - Stoßfänger hinten - Kratzer - Ersetzen

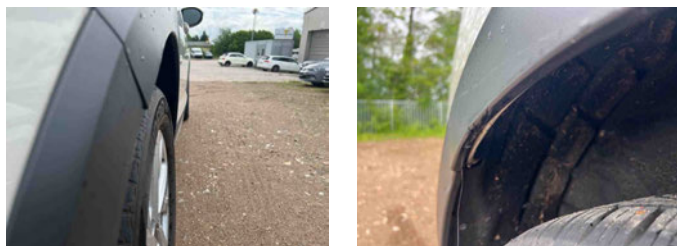
| Nr | Bauteil | Schadensbeschreibung | Reparaturempfehlung |
|---|---|---|---|
| 2 | Kotflügelzierleiste hinten rechts | Kratzer | Ersetzen |

2 - Kotflügelzierleiste hinten rechts - Kratzer - Ersetzen

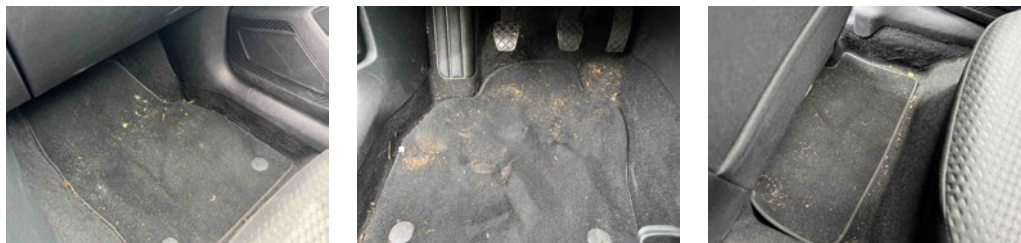
| Nr | Bauteil | Schadensbeschreibung | Reparaturempfehlung |
|---|---|---|---|
| 4 | Innenraum | Verschmutzt | Reinigen |

4 - Innenraum - Verschmutzt - Reinigen
