Wertgutachten

Ihr Auftrag vom	12.05.2026 durch Raiffeisen-Impuls Fuhrparkmanagement GmbH & Co. KG
Besichtigungsort	36272 Niederaula, Industriestraße 11
Besichtigungsdatum	22.05.2026
Referenznummern	0002072428

Fahrzeugident.-Nr.	WF0YXXTTGYNR48587		
Fahrzeugart	Transporter - Kasten geschlossen	Farbton / Lackart	Polar-Silber / Metallic
Hersteller	Ford	Nächste HU	04/2027
Typ / Verkaufsbez.	Transit Custom Kasten 320 L1 Trend	Laufleistung abgelesen	82.369 km
Erstzulassung	27.04.2023	Emissionsklasse	Euro 6
Getriebe / Gänge	Manuell / 6	Sitzplätze / Türen	2 / 4
Achsen / angetrieben	2 / 1	Anzahl Besitzer	unbekannt
Motorart	Reihenmotor / Diesel	Hubraum / Nennleistung	1.995 ccm / 96 KW
Antriebsart	Frontantrieb

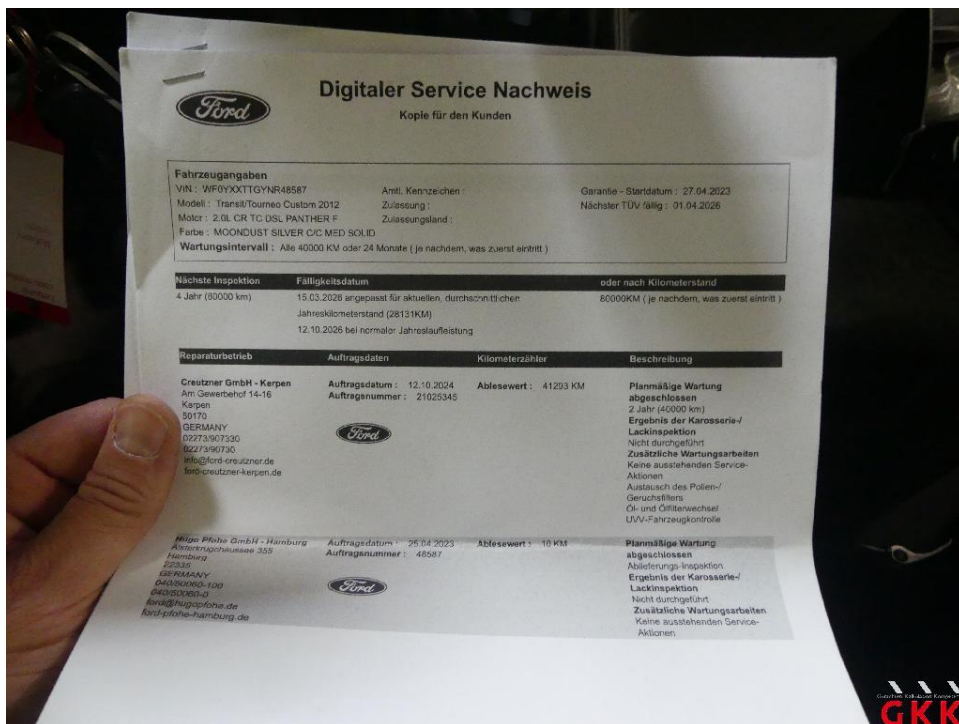
Bild 14 Inspektion groß, Transporter, fällig, durchführen

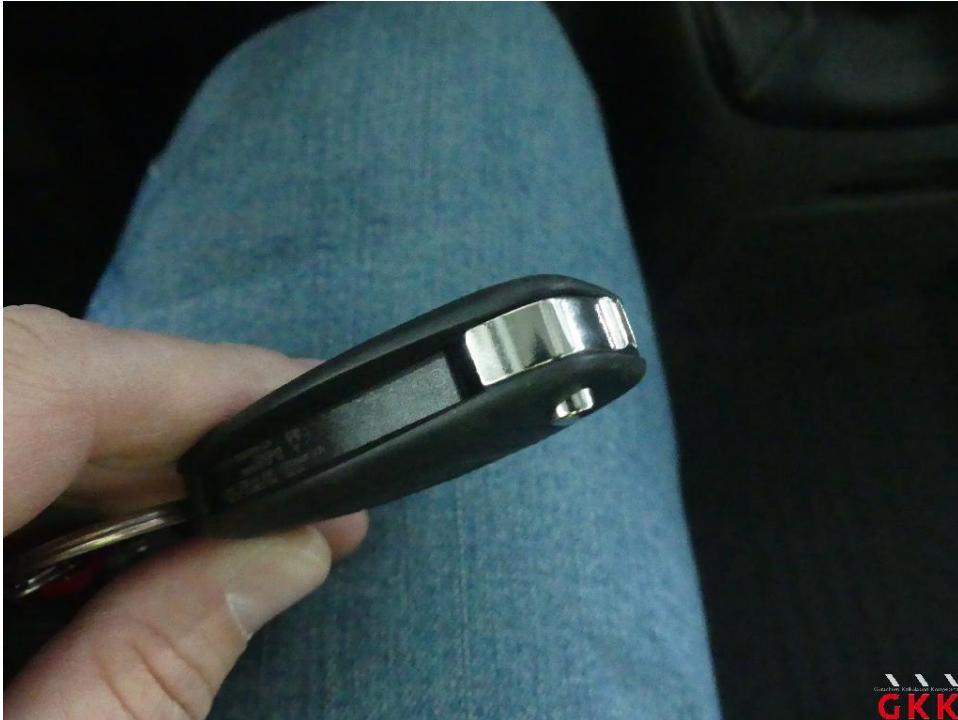
Wertbeeinflussende Faktoren		
Exterieur (Angaben ohne MwSt.)	Reparaturkosten	MW
Beschriftungs- / Werbefolie, beklebt, entkleben	80,00 €	80,00 €
Schlüssel/Schließanl. (Angaben ohne MwSt.)	Reparaturkosten	MW
Hauptschlüssel mit Fernbedienung, beschädigt, ersetzen (Bild 15)	233,77 €	233,77 €
Ohne Zuordnung (Angaben ohne MwSt.)	Reparaturkosten	MW
Inspektion groß Transporter, fällig, durchführen (Bild 14)	858,87 €	858,87 €
Frontscheibe, Steinschlag, Gebrauchsspur	0,00 €	0,00 €
Fahrzeug Front, Steinschlag, Gebrauchsspur	0,00 €	0,00 €

Bild 15 Hauptschlüssel, mit Fernbedienung, beschädigt, ersetzen
