## Gutachten

| <b>Hersteller</b> | Mercedes-Benz |
| <b>Modell / Verkaufsbezeichnung</b> | GLE 350 d 4MATIC Coupé |
| <b>Fahrzeug-Identnummer</b> | WDC2923241A120519 |

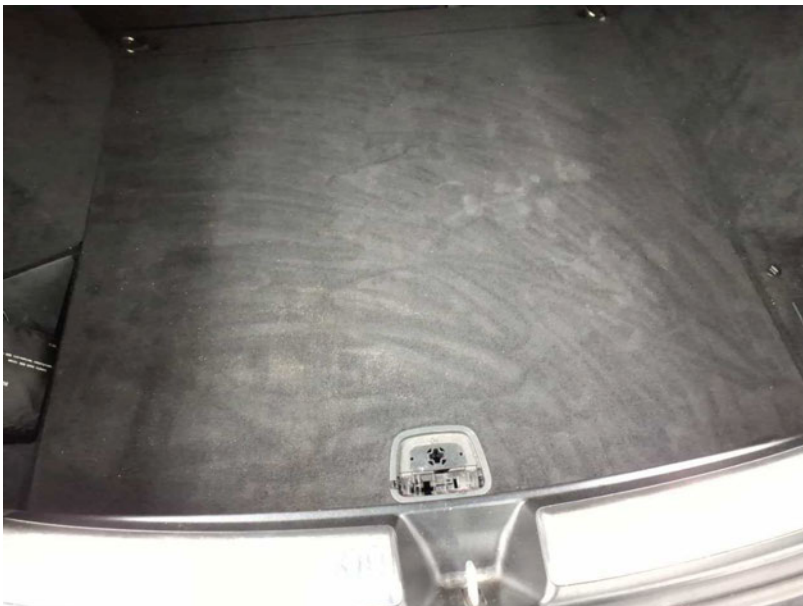
| Nr. | Bauteilgruppe | Beschreibung | Rep.Kosten | Minderwert |
|---|---|---|---|---|
| 1 | Interieur | Laderaumboden (Griff) - gebrochen / gerissen - erneuern | ■■■■■ | ■■■■■ |

**Beschädigung #1:** Interieur: Laderaumboden (Griff) - gebrochen / gerissen - erneuern

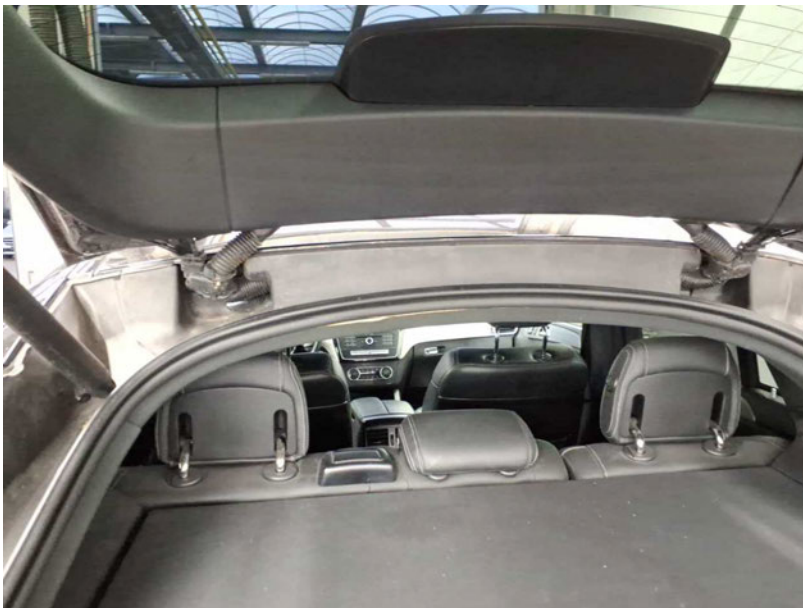
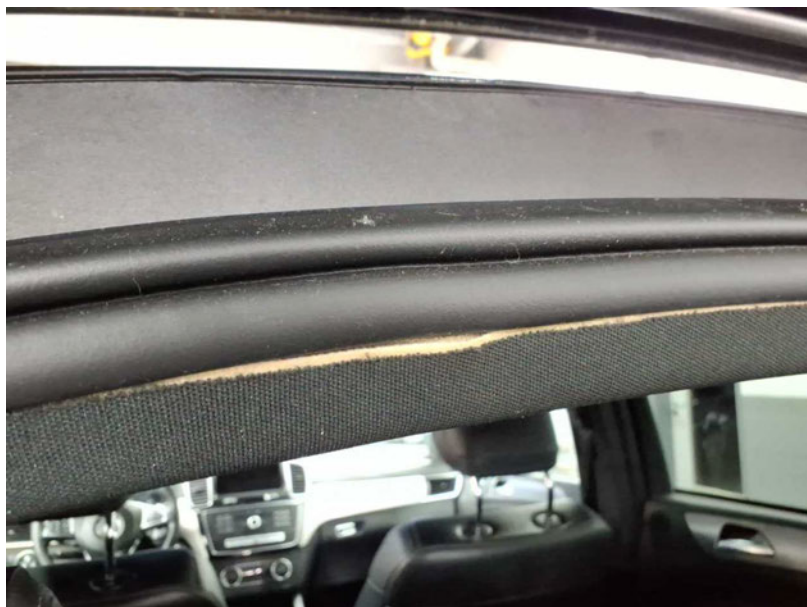
**Beschädigung #2:** Verkleidungen/Abdeckungen: Dachhimmel - lose - instandsetzen

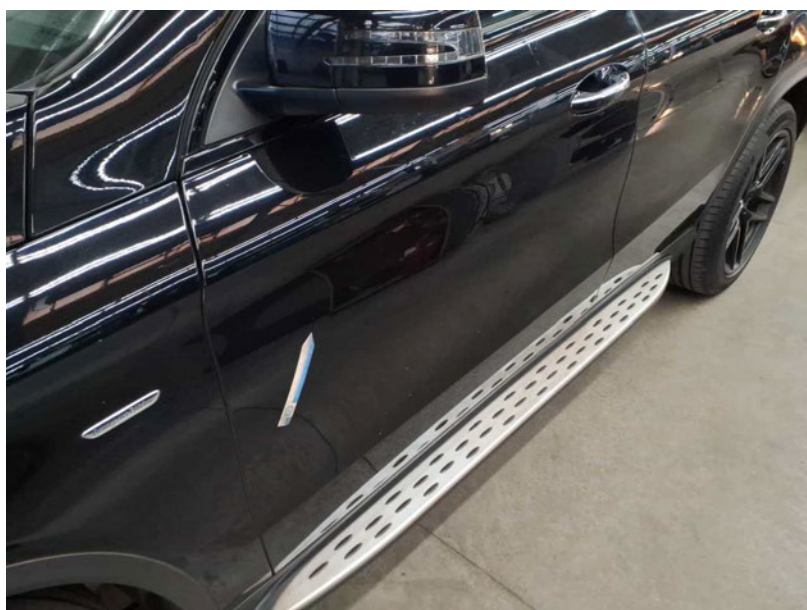
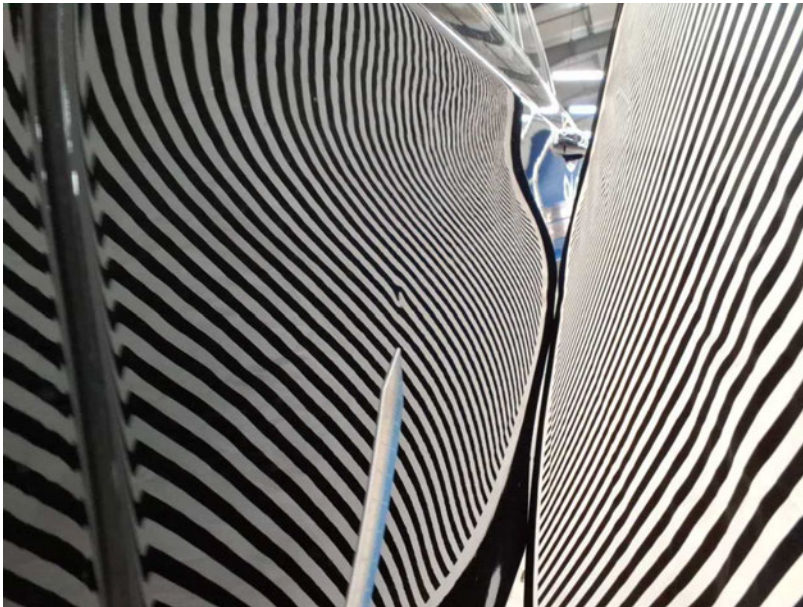
| Nr. | Bauteilgruppe | Beschreibung | Rep.Kosten | Minderwert |
|---|---|---|---|---|
| 3 | Tür vorn links | Tür - Delle(n) - Smart Repair | ■■■■■ | ■■■■■ |

**Beschädigung #3:** Tür vorn links: Tür - Delle(n) - Smart Repair

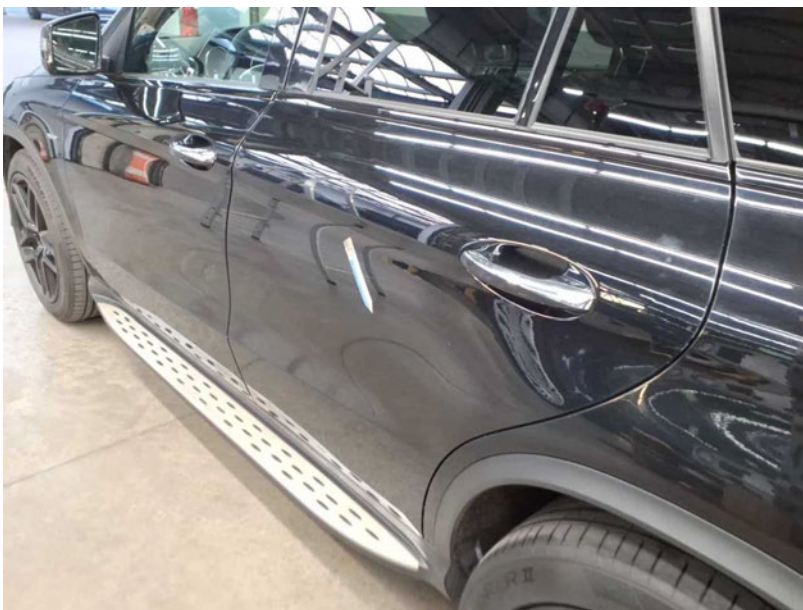
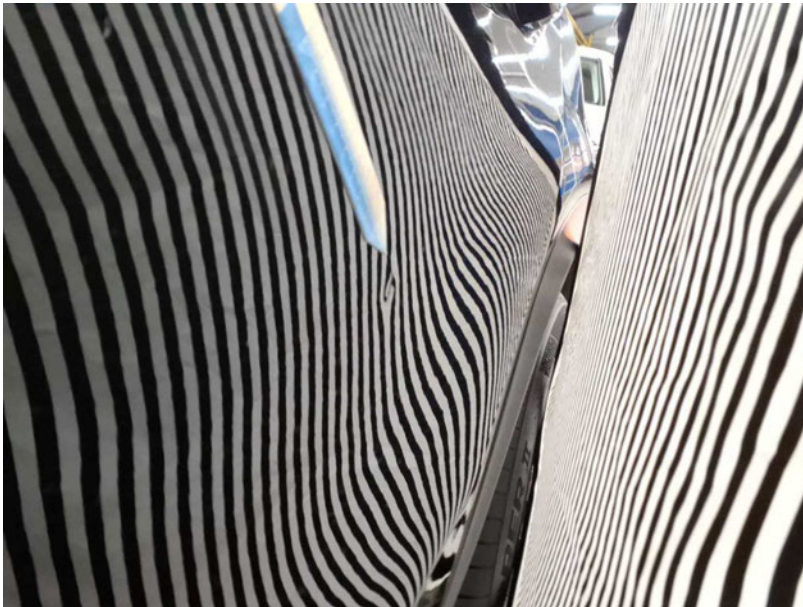
| Nr. | Bauteilgruppe | Beschreibung | Rep.Kosten | Minderwert |
|---|---|---|---|---|
| 4 | Tür hinten links | Tür - Delle(n) - Smart Repair | ■■■■■ | ■■■■■ |

**Beschädigung #4:** Tür hinten links: Tür - Delle(n) - Smart Repair

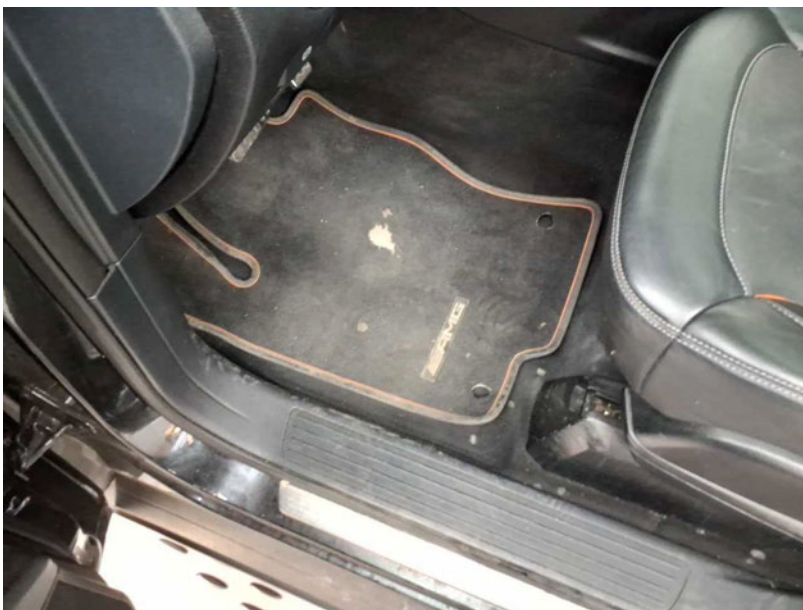
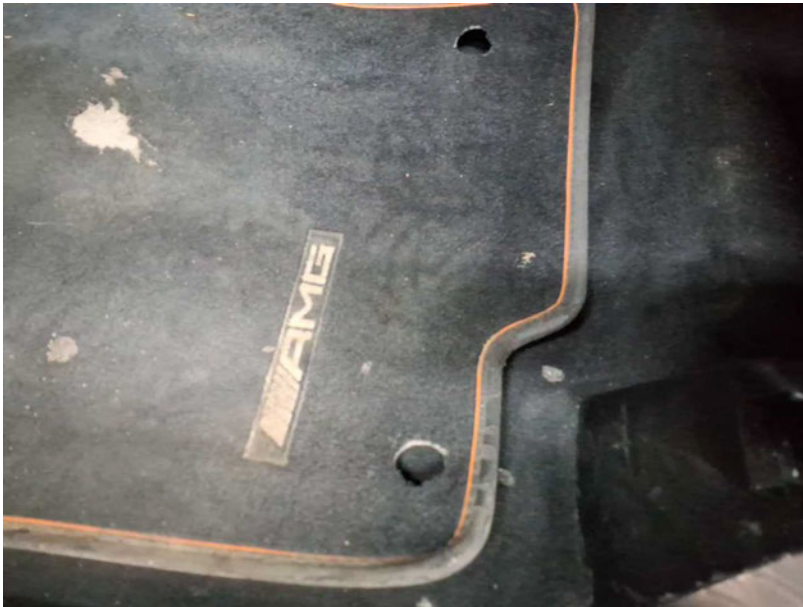
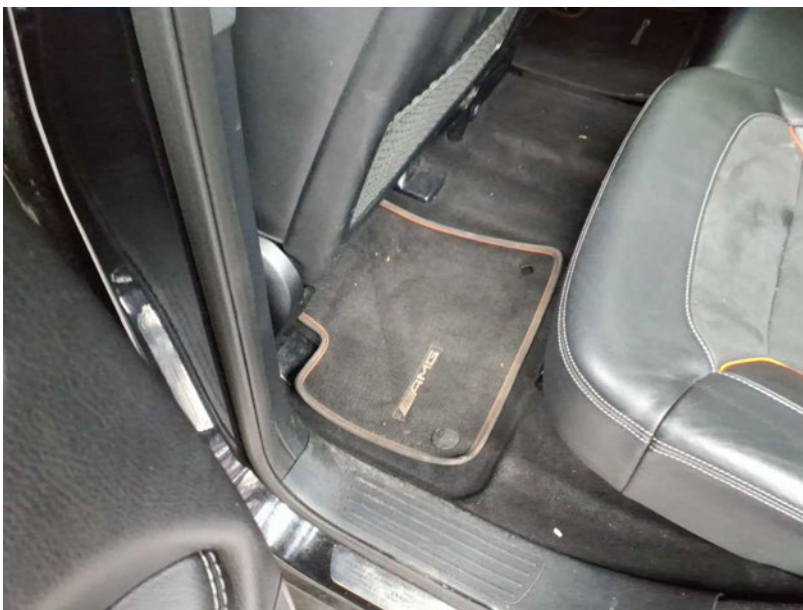
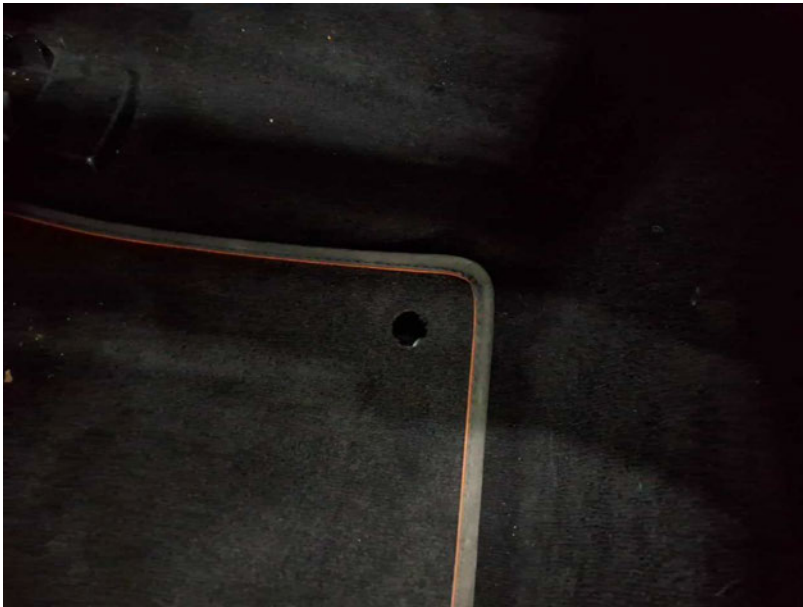
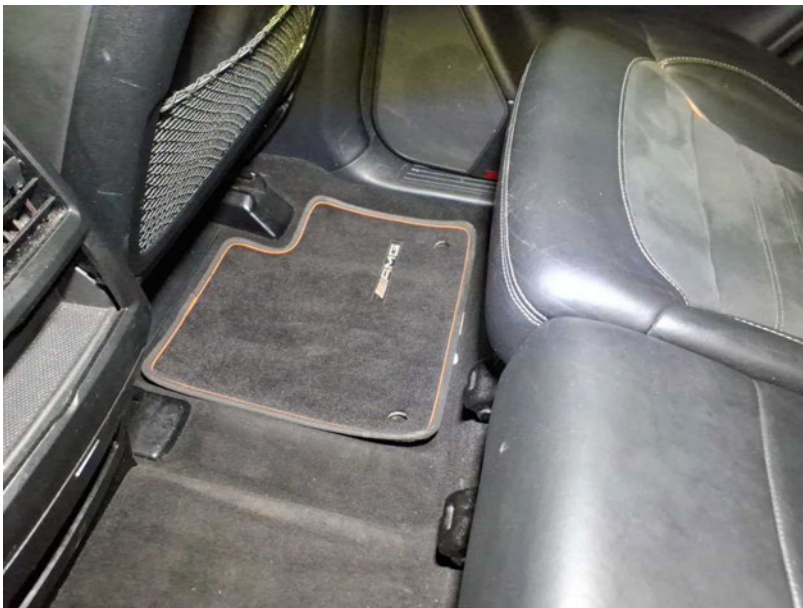
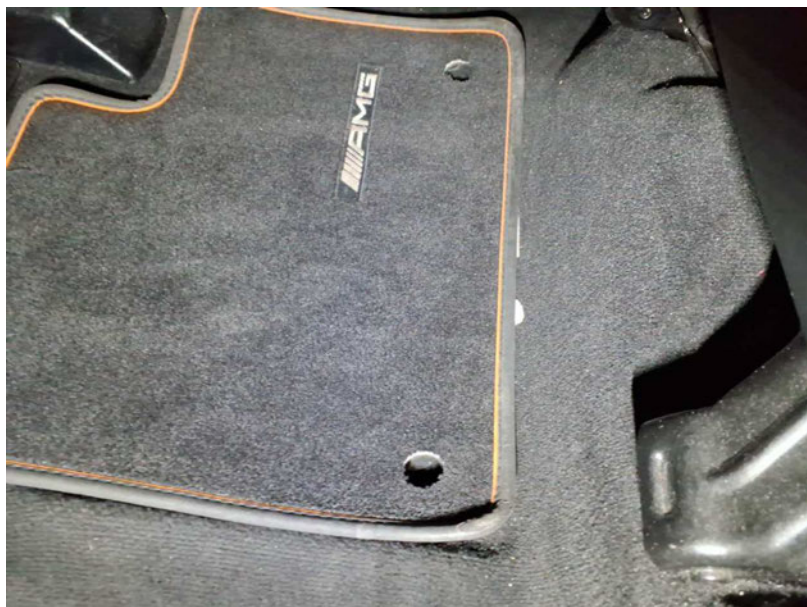
| Nr. | Bauteilgruppe | Beschreibung | Rep.Kosten | Minderwert |
|---|---|---|---|---|
| 5 | Verkleidungen/<br>Abdeckungen | Fußmatten - beschädigt - erneuern | ■■■■■ | ■■■■■ |

**Beschädigung #5:** Verkleidungen/Abdeckungen: Fußmatten - beschädigt - erneuern

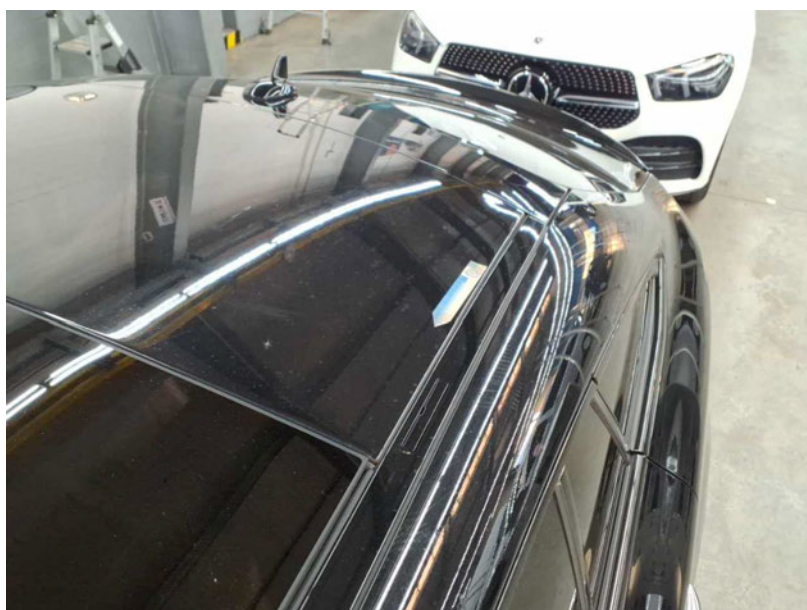
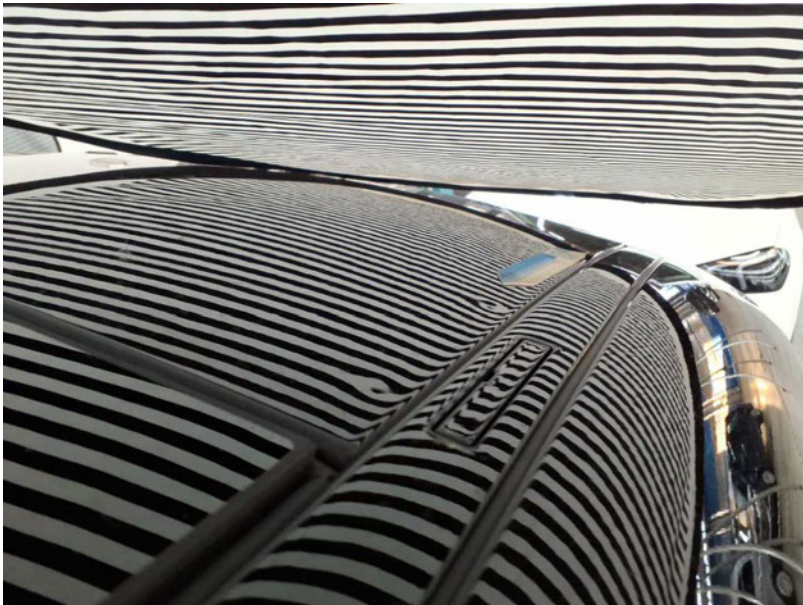
| Nr. | Bauteilgruppe | Beschreibung | Rep.Kosten | Minderwert |
|---|---|---|---|---|
| 6 | Fahrzeugdach | Dach - Delle(n) - Smart Repair | ■■■■■ | ■■■■■ |

**Beschädigung #6:** Fahrzeugdach: Dach - Delle(n) - Smart Repair

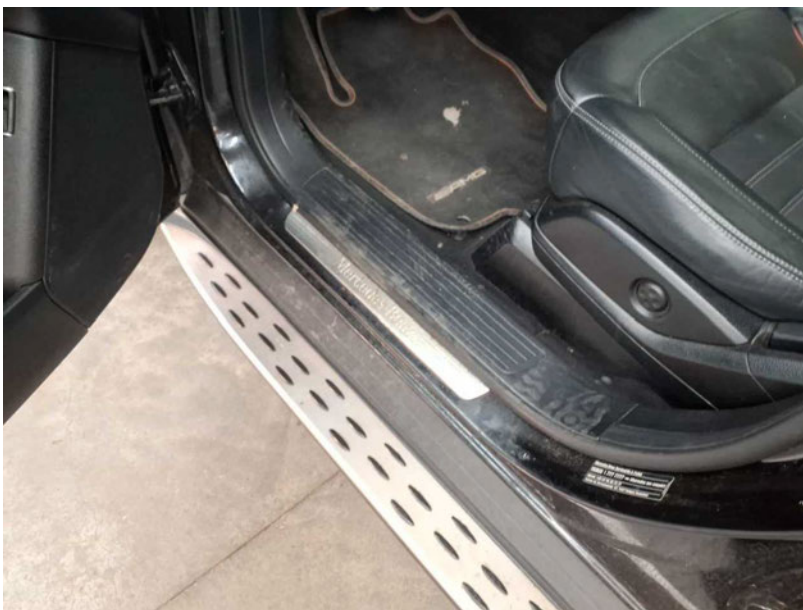
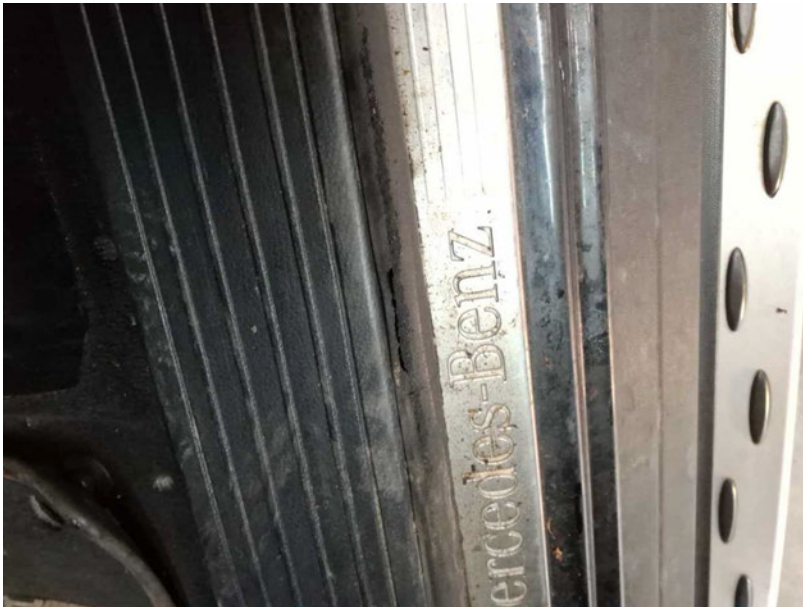
| Nr. | Bauteilgruppe | Beschreibung | Rep.Kosten | Minderwert |
|---|---|---|---|---|
| 8 | Tür vorn links | Türdichtung - gebrochen / gerissen - erneuern | ■■■■■ | ■■■■■ |

**Beschädigung #8:** Tür vorn links: Türdichtung - gebrochen / gerissen - erneuern

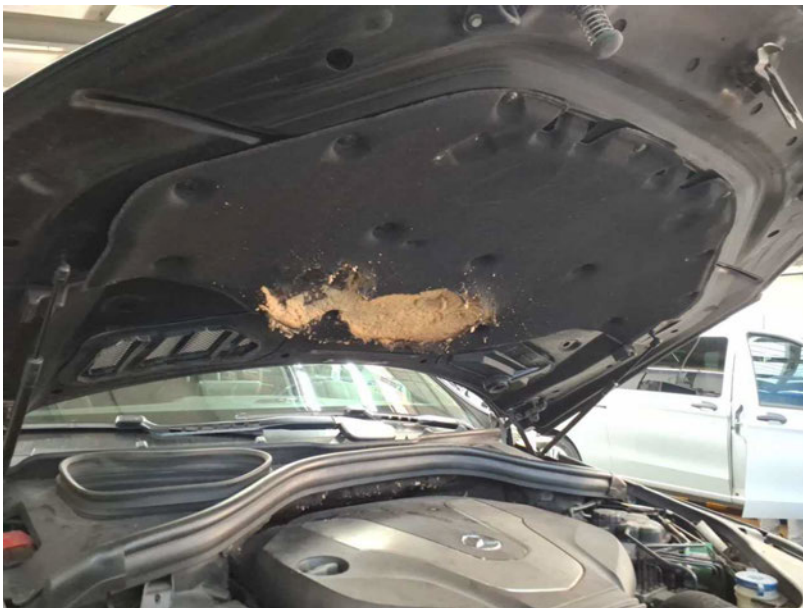
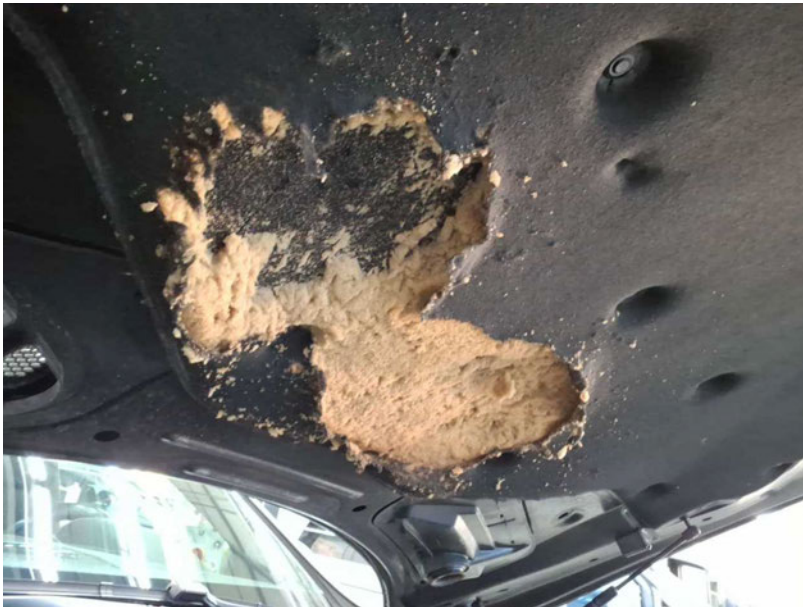
| Nr. | Bauteilgruppe | Beschreibung | Rep.Kosten | Minderwert |
|---|---|---|---|---|
| 9 | Motorhaube | Dämmmatte - Marderschaden - erneuern | ■■■■■ | ■■■■■ |

**Beschädigung #9:** Motorhaube: Dämmmatte - Marderschaden - erneuern

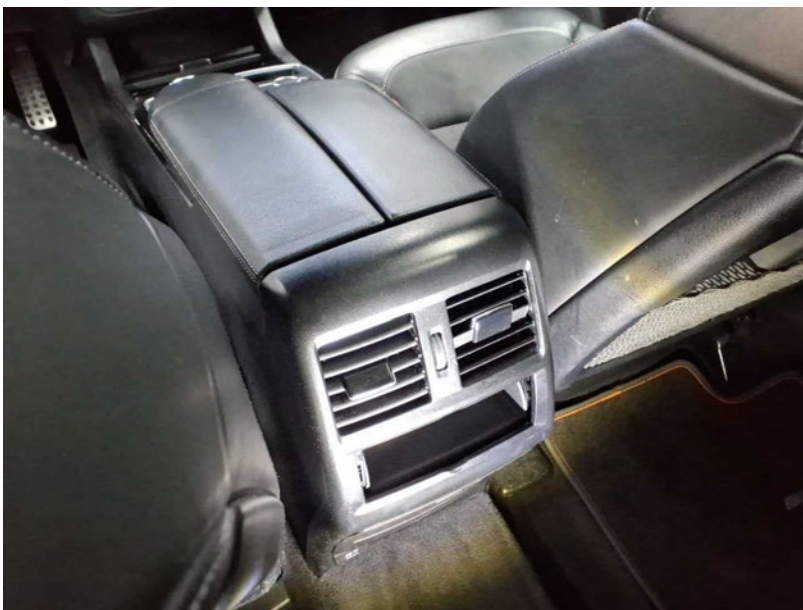
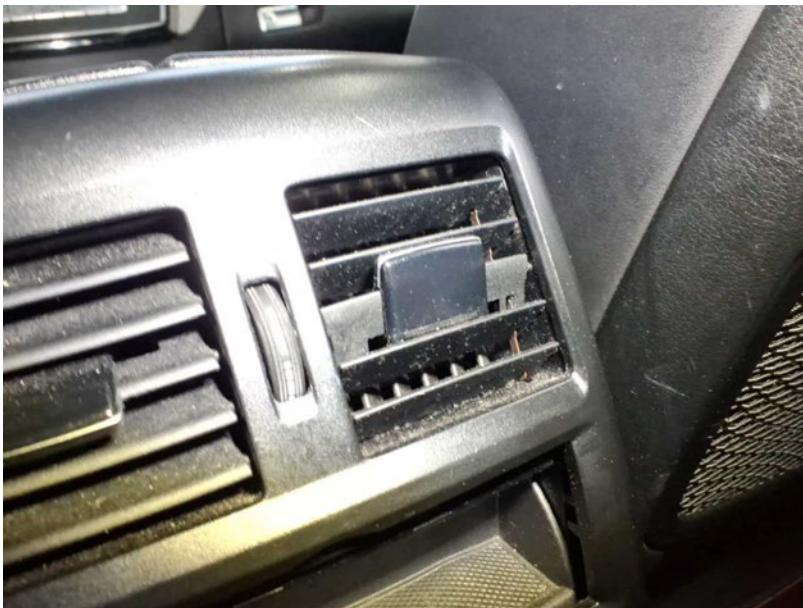
| Nr. | Bauteilgruppe | Beschreibung | Rep.Kosten | Minderwert |
|---|---|---|---|---|
| 10 | Instrumententafel | Mittelkonsole hinten (+ Luftdüse rechts) - gebrochen / gerissen - erneuern | ■■■■■ | ■■■■■ |

**Beschädigung #10:** Instrumententafel: Mittelkonsole hinten (+ Luftdüse rechts) - gebrochen / gerissen - erneuern

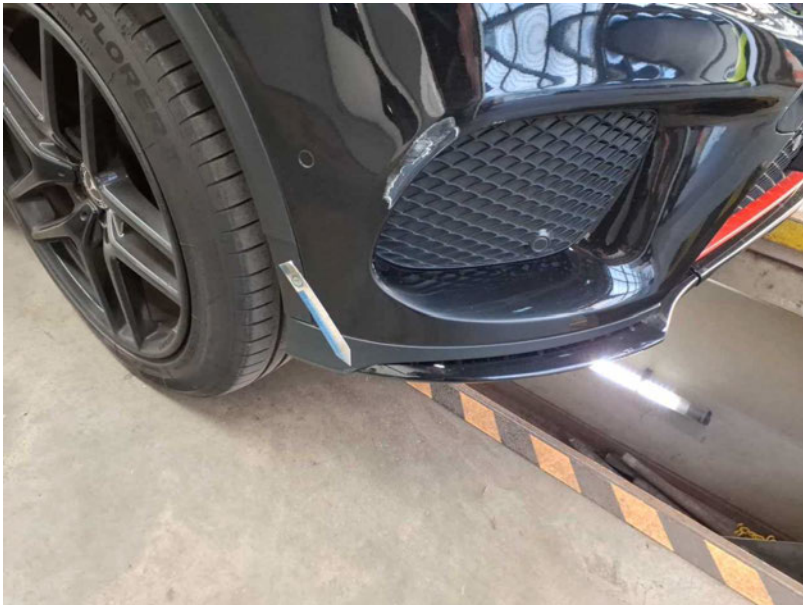
**Beschädigung #11:** Verkleidungen/Abdeckungen: Verkleidungen/Abdeckungen (Stoßfänger vorn rechts unten) - verkratzt / verschürft  
- erneuern

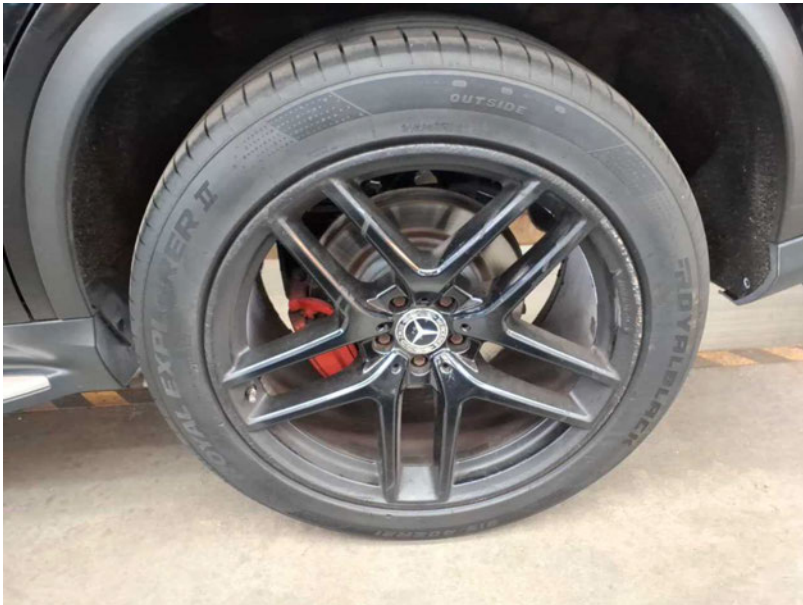
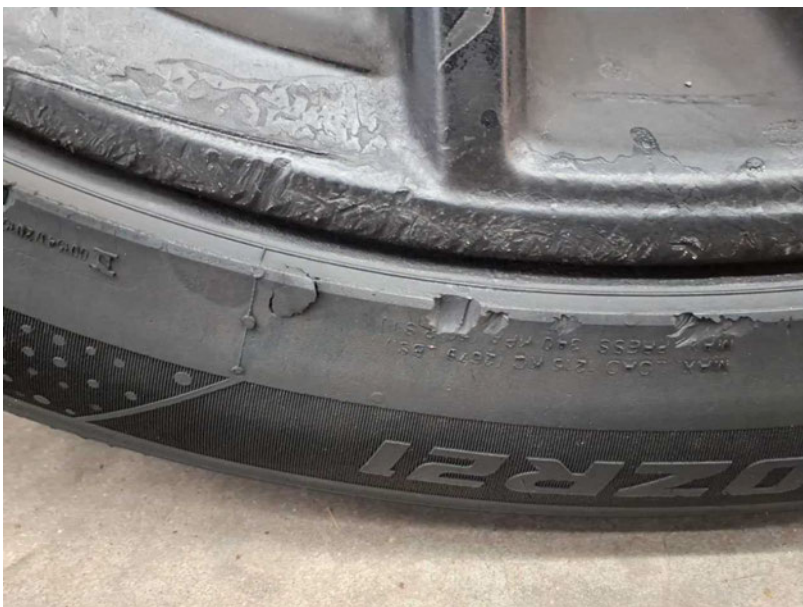
| Nr. | Bauteilgruppe | Beschreibung | Rep.Kosten | Minderwert |
|---|---|---|---|---|
| 12 | Rad/Reifen | Reifen hinten links - beschädigt - erneuern | ■■■■■ | ■■■■■ |

- Das Fahrzeug war zum Zeitpunkt der Besichtigung, aufgrund des unter Unfall oder wertmindernden Faktoren aufgeführten Schadenmerkmals, nicht betriebs bzw. verkehrssicher.  
Dies hat folgenden Grund: Felgensatz beschädigt, Reifen HL beschädigt

**Beschädigung #12:** Rad/Reifen: Reifen hinten links - beschädigt - erneuern

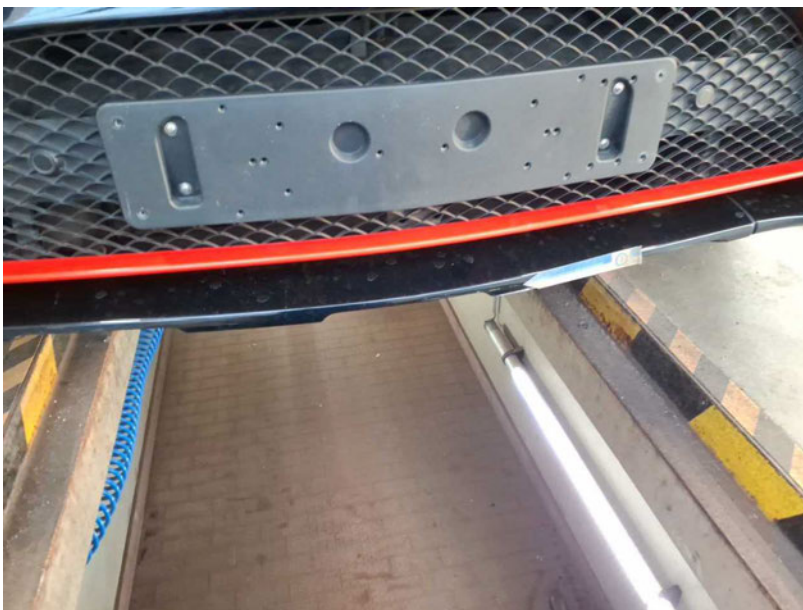
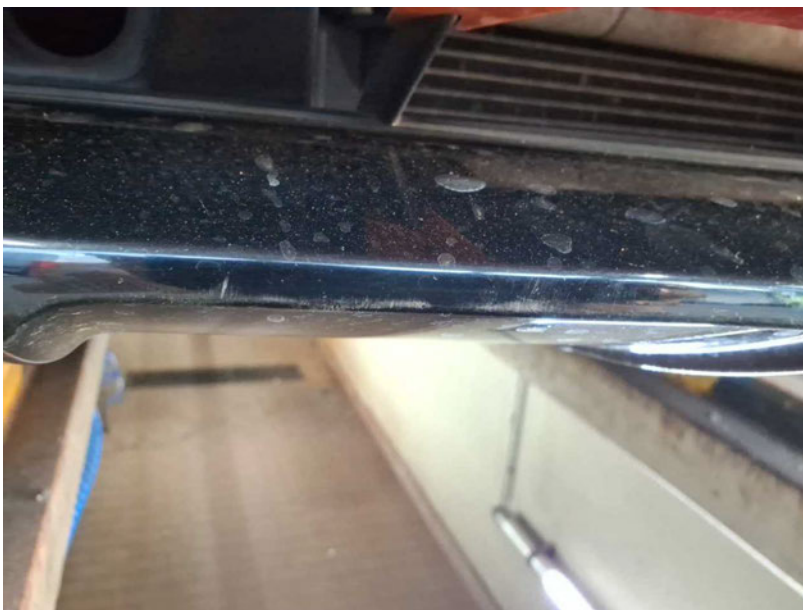
**Beschädigung #13:** Verkleidungen/Abdeckungen: Zierleiste / Dekorleiste (Stoßfänger vorn mitte) - verkratzt / verschürft - lackieren

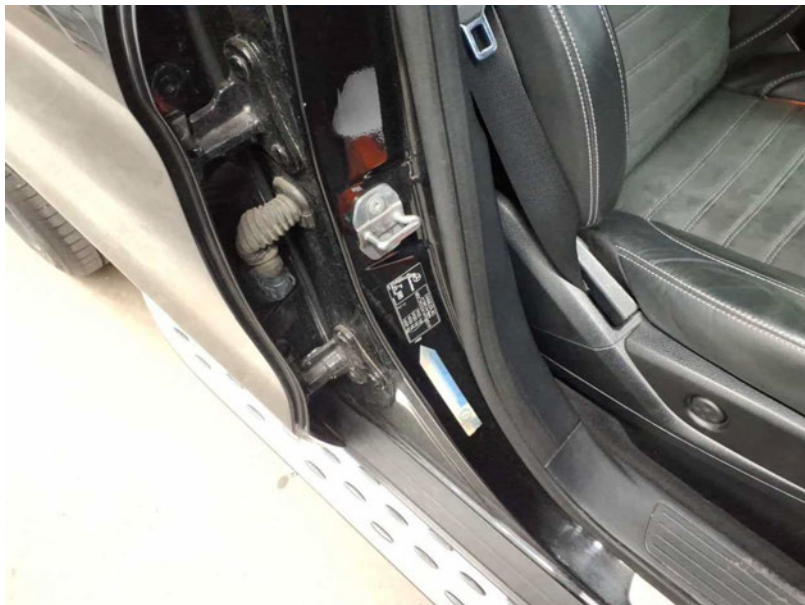
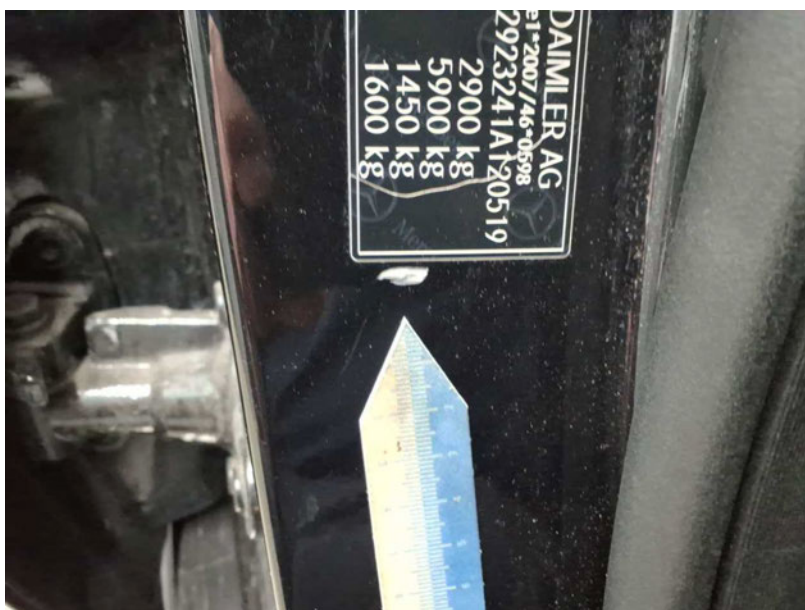
**Beschädigung #14:** Karosserie: B-Säule rechts - Kratzer - lackieren

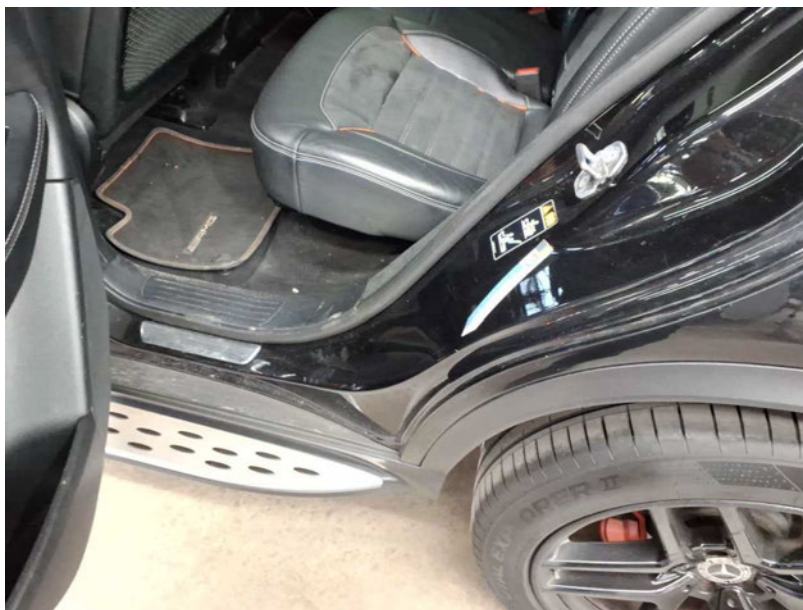
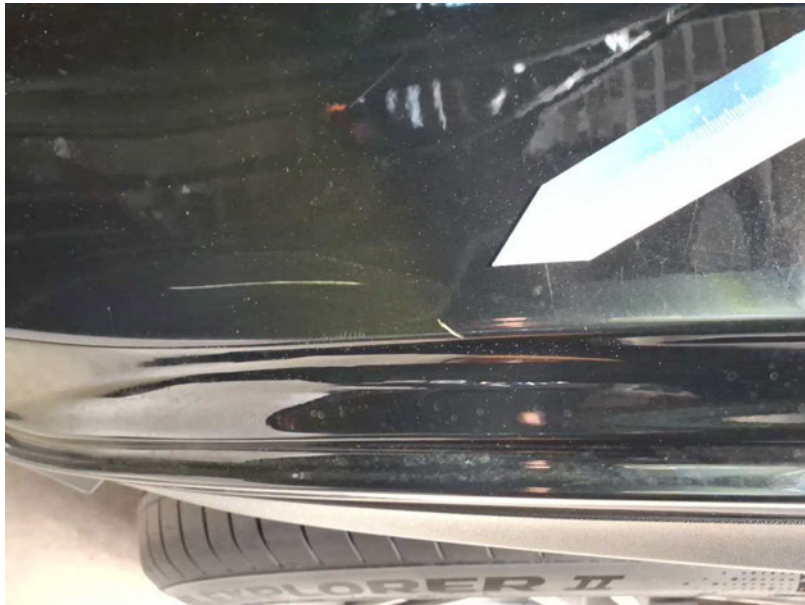
**Beschädigung #15:** Seitenwand links: Einstieg - Kratzer - lackieren

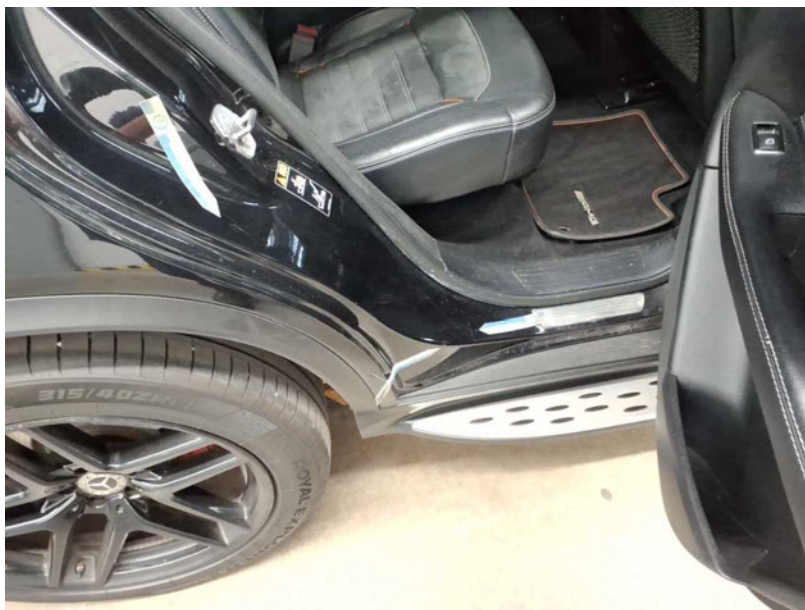
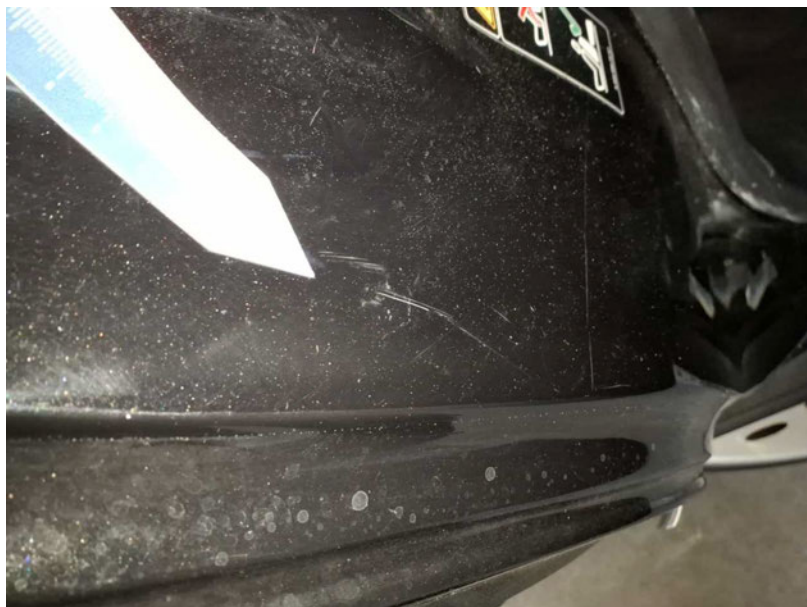
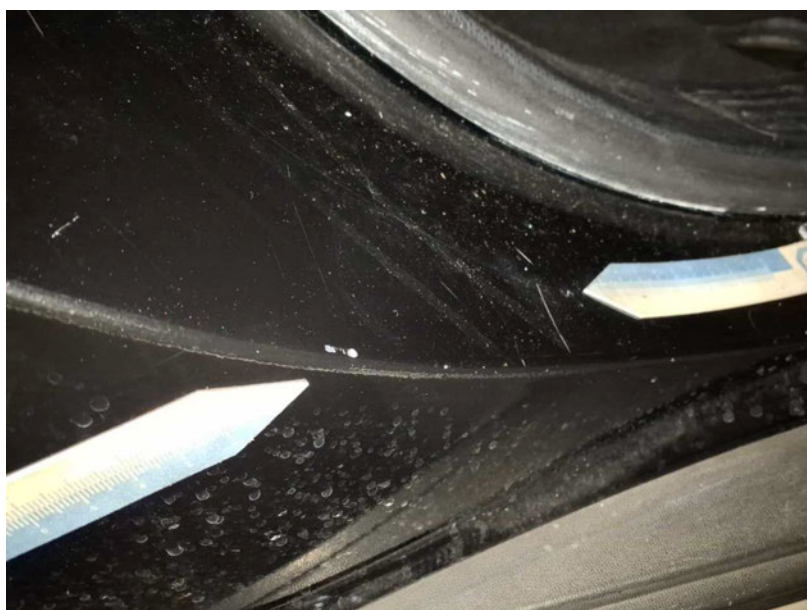
**Beschädigung #16:** Seitenwand rechts: Einstieg - Kratzer - lackieren

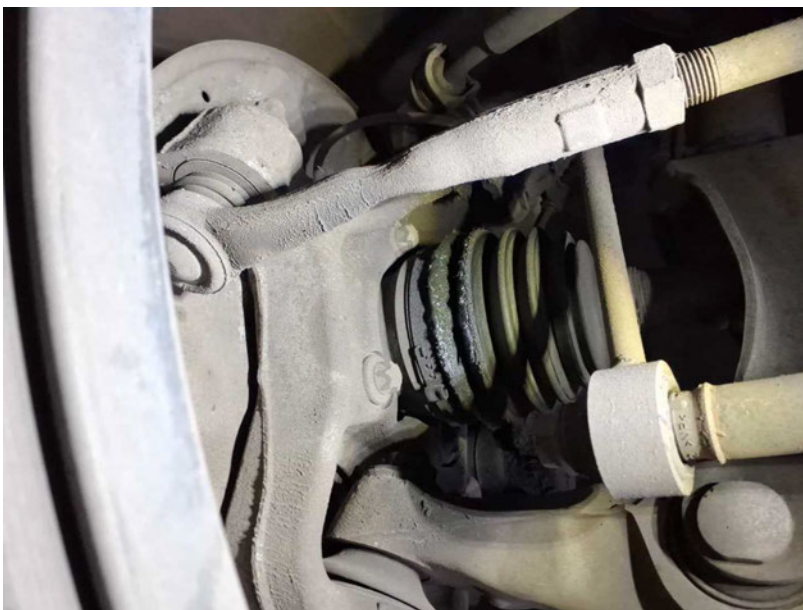
| <b>Nr.</b> | <b>Bauteilgruppe</b> | <b>Beschreibung</b> | <b>Rep.Kosten</b> | <b>Minderwert</b> |
|---|---|---|---|---|
| 17 | Antriebsstrang | Manschette Gelenkwelle vorn rechts (ausser) - gebrochen / gerissen - erneuern | | |

**Beschädigung #17:** Antriebsstrang: Manschette Gelenkwelle vorn rechts (aussen) - gebrochen / gerissen - erneuern

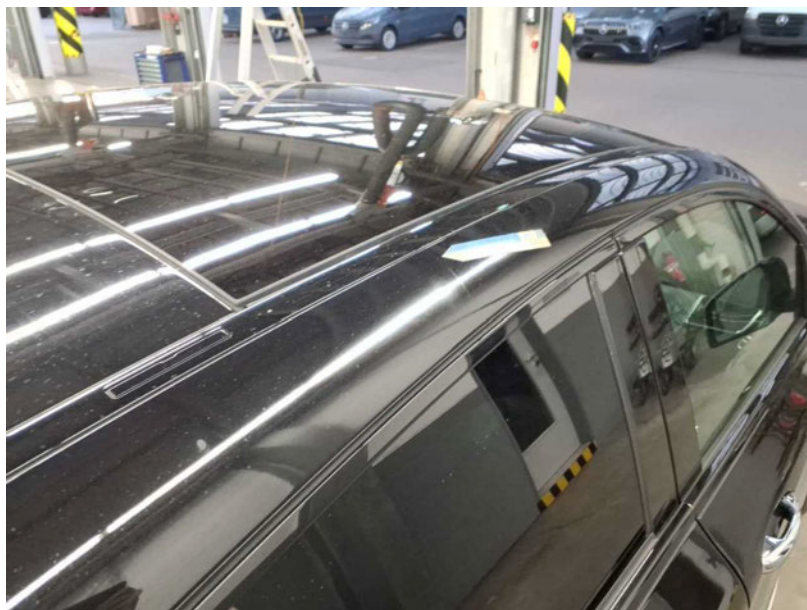
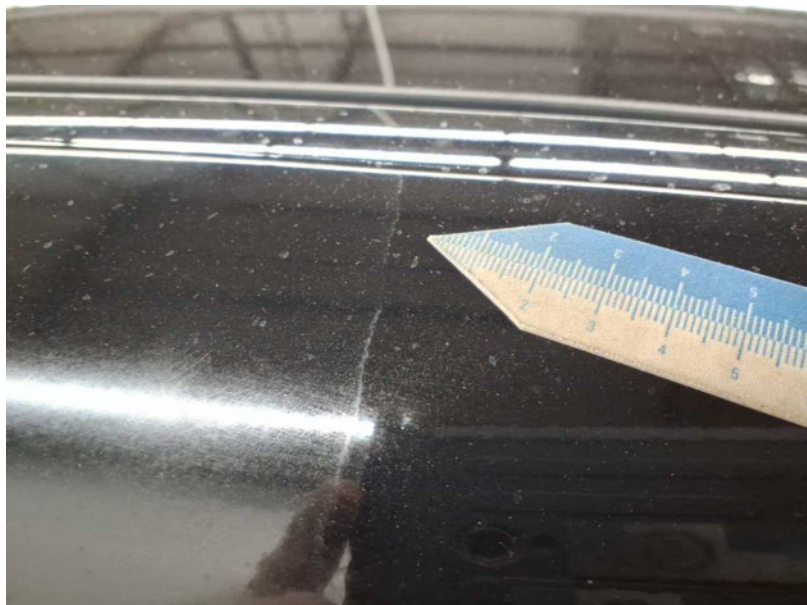
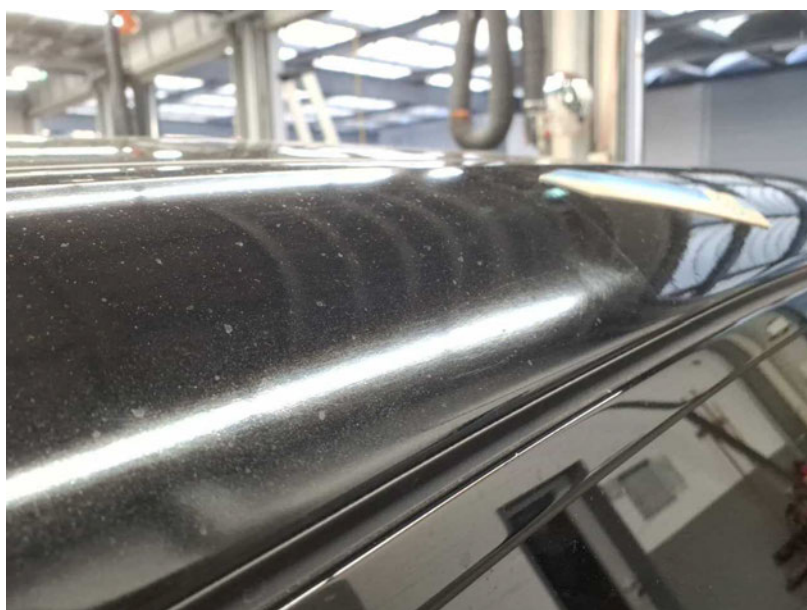
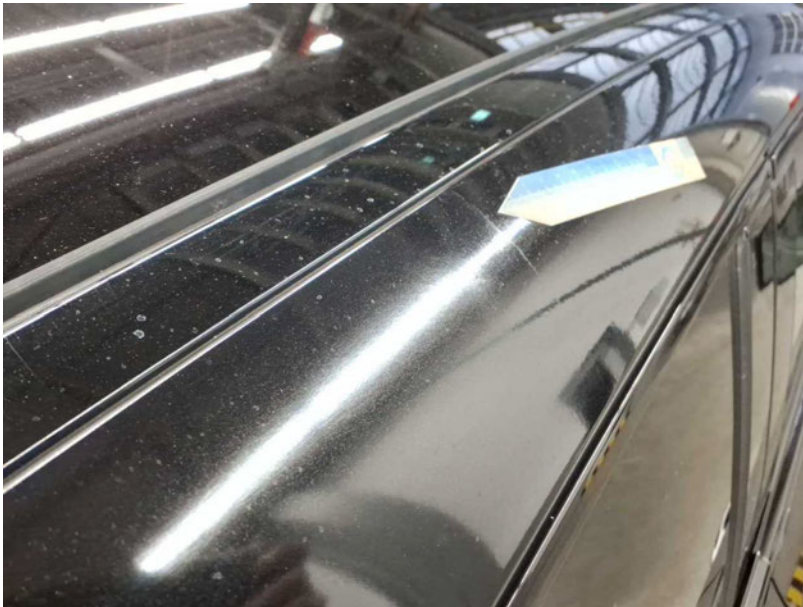
| <b>Nr.</b> | <b>Bauteilgruppe</b> | <b>Beschreibung</b> | <b>Rep.Kosten</b> | <b>Minderwert</b> |
|---|---|---|---|---|
| 19 | Fahrzeugdach | Dachholm rechts - Lackmangel - lackieren | | |

**Beschädigung #19:** Fahrzeugdach: Dachholm rechts - Lackmangel - lackieren

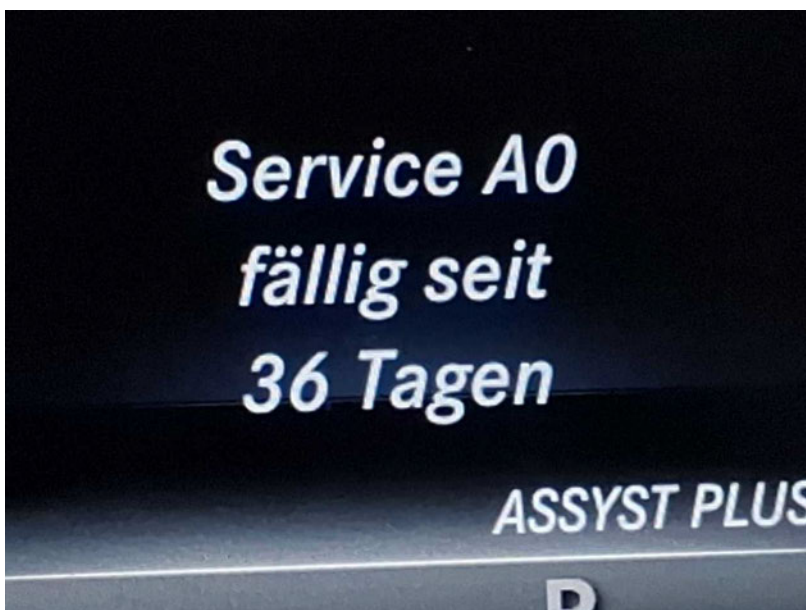
**Beschädigung #20:** Sonstiges: Inspektion/Wartung - fällig - durchführen

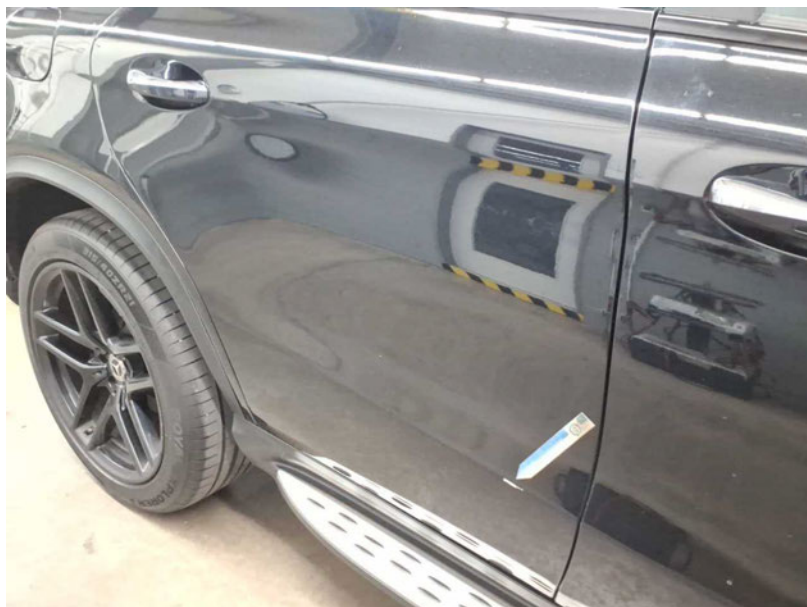
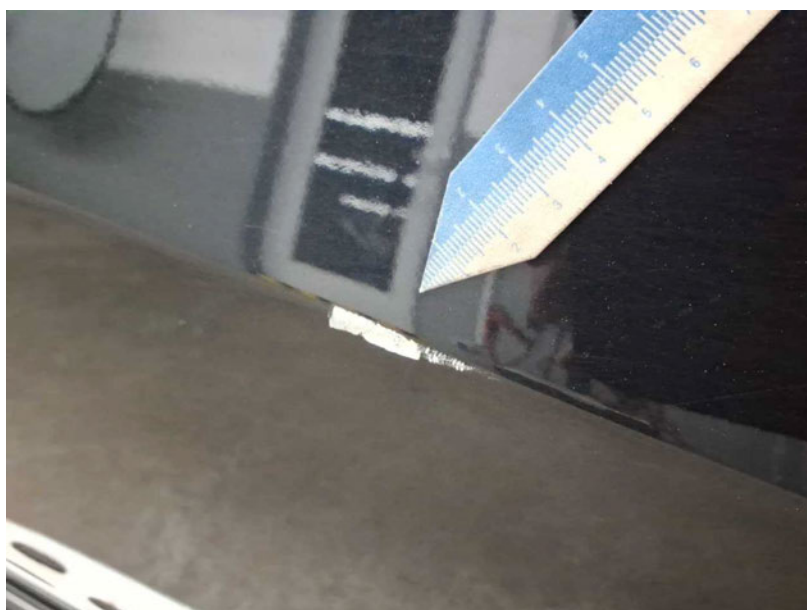
**Beschädigung #21:** Tür hinten rechts: Tür - verkratzt / verschürft - lackieren

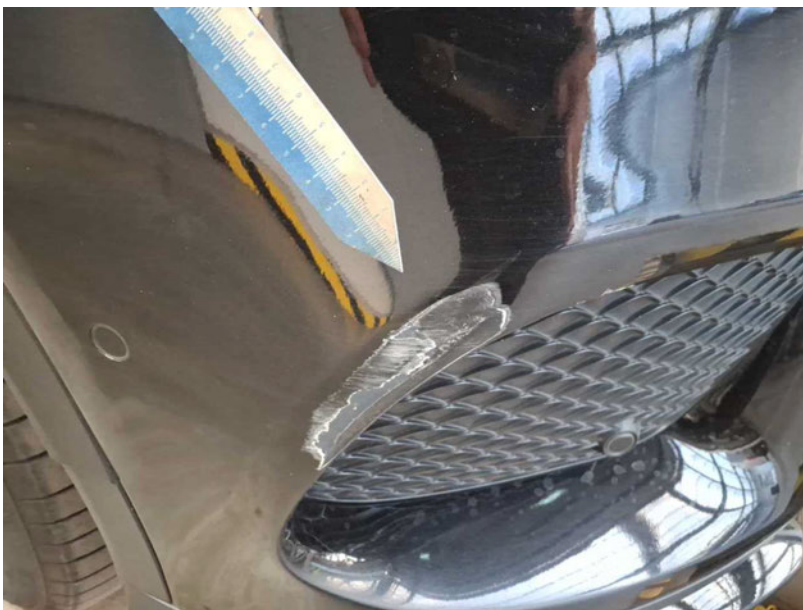
**Beschädigung #22:** Stossfänger vorn: Stossfänger mit Parktronic - verkratzt / verschürft - lackieren

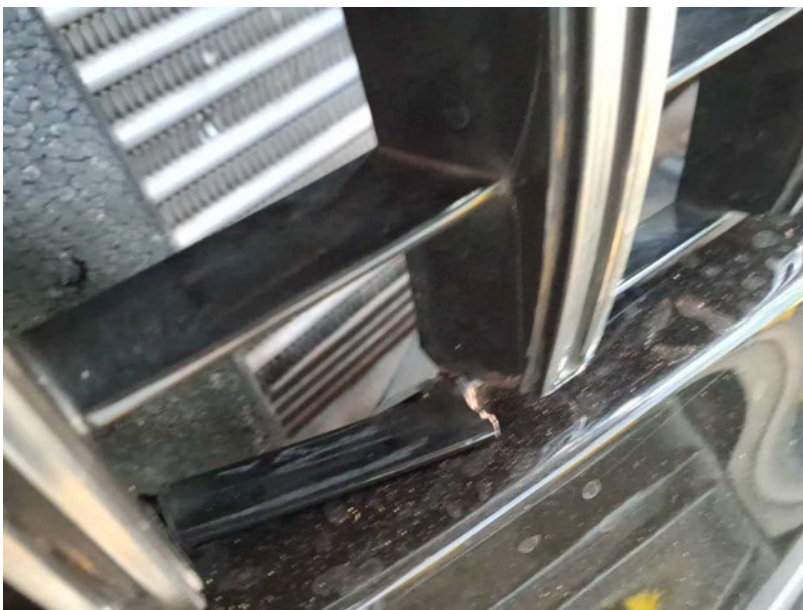
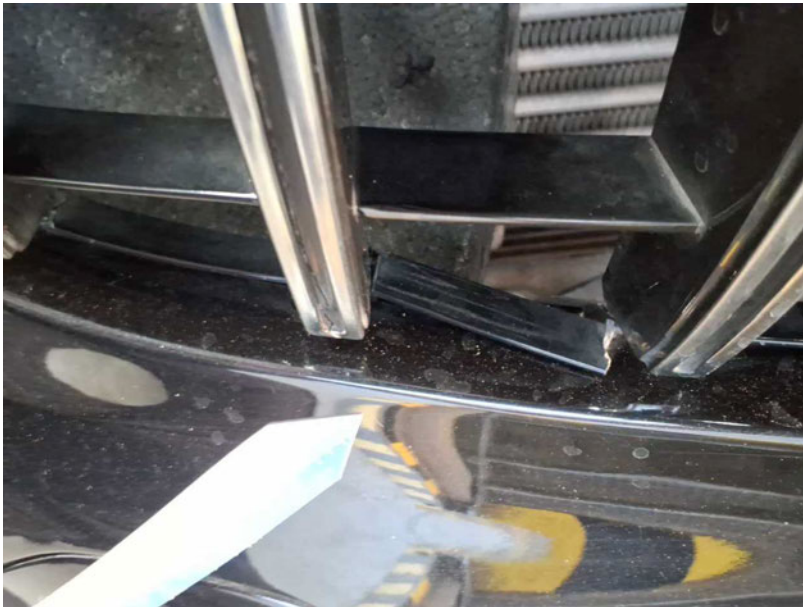
**Beschädigung #23:** Stossfänger vorn: Grill (gebrochen) - abweichend Auslieferungszustand - erneuern
