## Gutachten

| <b>Hersteller</b> | Mercedes-Benz |
| <b>Modell / Verkaufsbezeichnung</b> | GLE 350 d 4MATIC Coupé |
| <b>Fahrzeug-Identnummer</b> | WDC2923241A120519 |

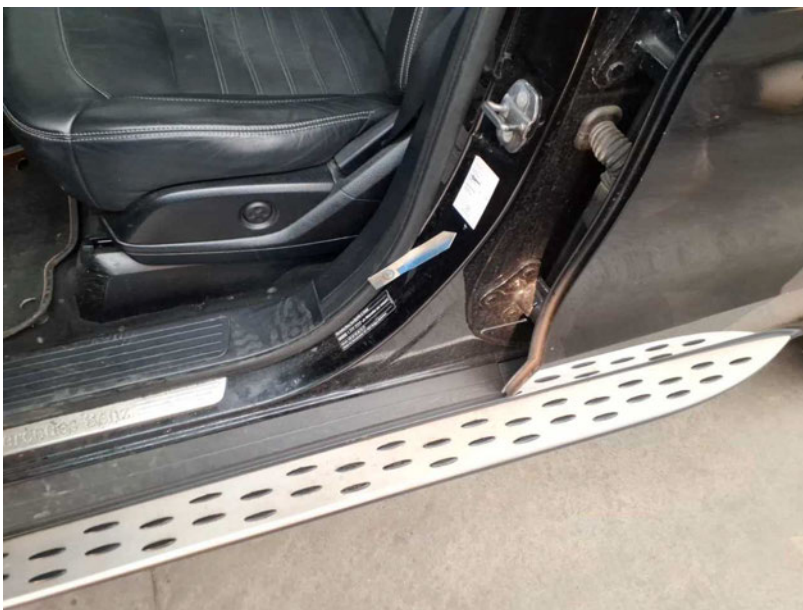
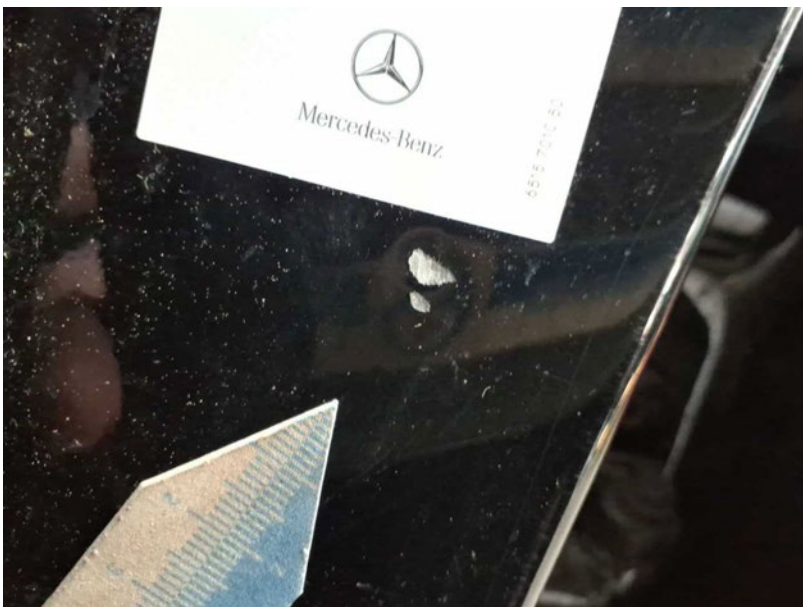
| <b>Nr.</b> | <b>Bauteilgruppe</b> | <b>Beschreibung</b> | <b>Rep.Kosten</b> | <b>Minderwert</b> |
|---|---|---|---|---|
| 24 | Schweller links | Einstieg - Delle / Lackschaden - instandsetzen und lackieren | | |

**Beschädigung #24:** Schweller links: Einstieg - Delle / Lackschaden - instandsetzen und lackieren

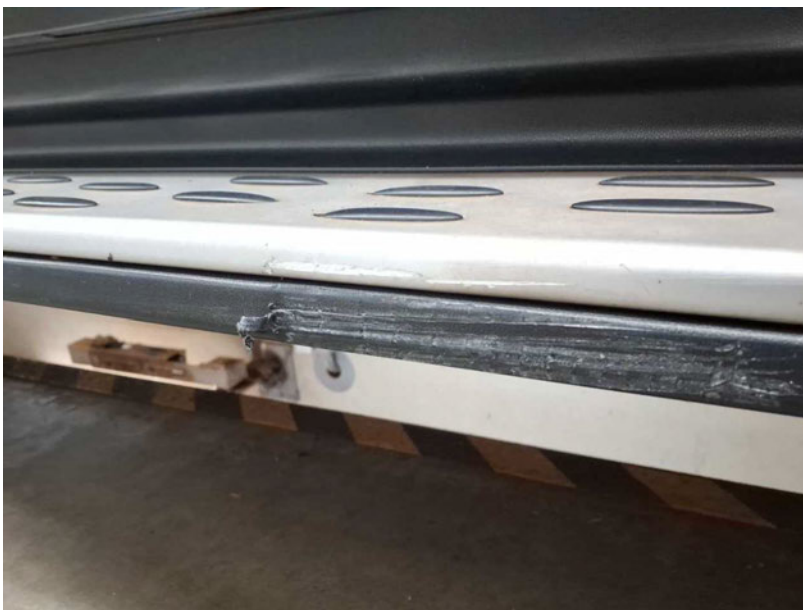
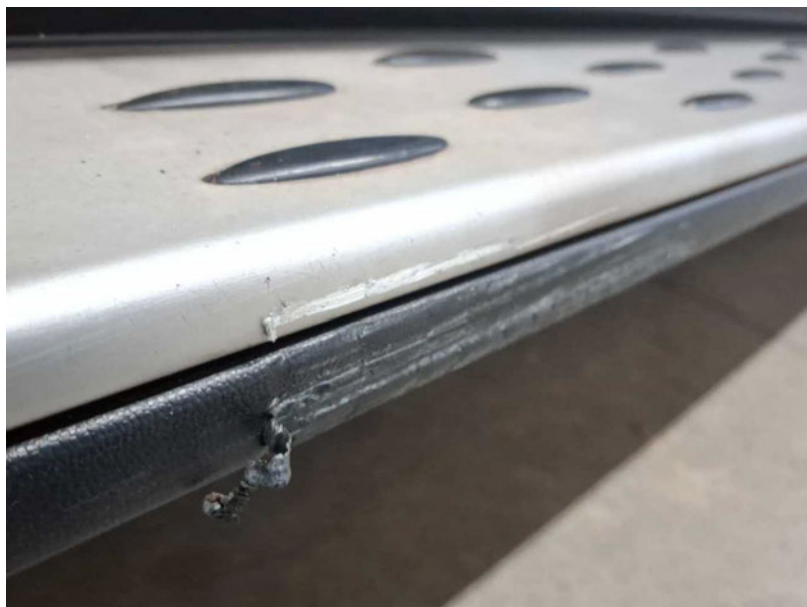
**Beschädigung #25:** Schweller rechts: Trittbrett - verkratzt / verschürft - erneuern

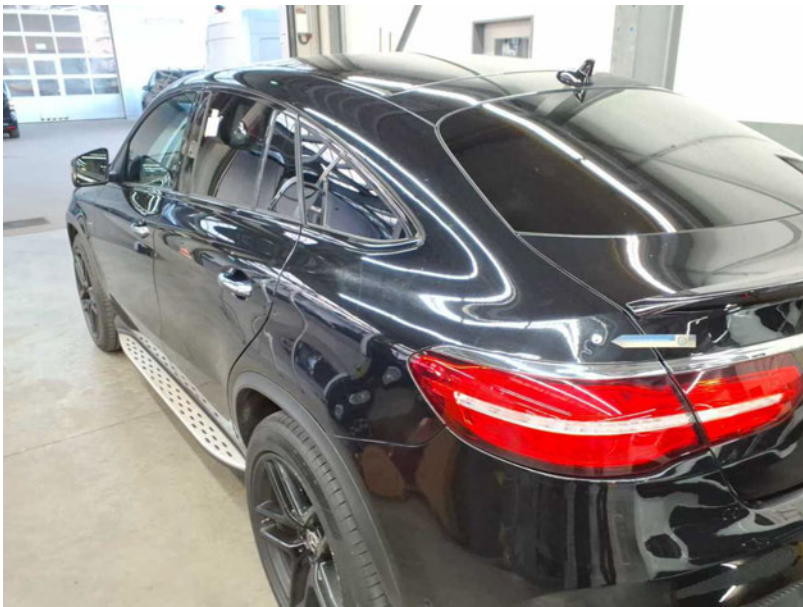
**Beschädigung #27:** Seitenwand links: Seitenwand - Delle(n) - instandsetzen und lackieren

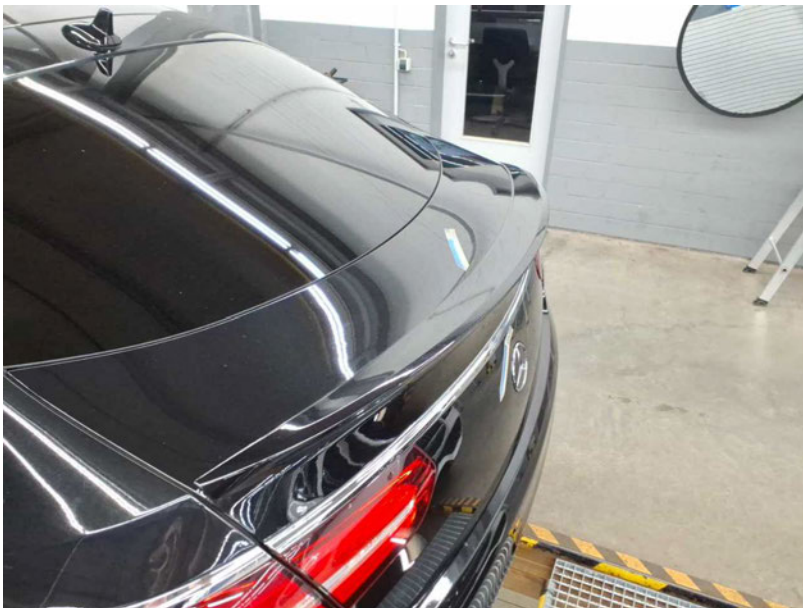
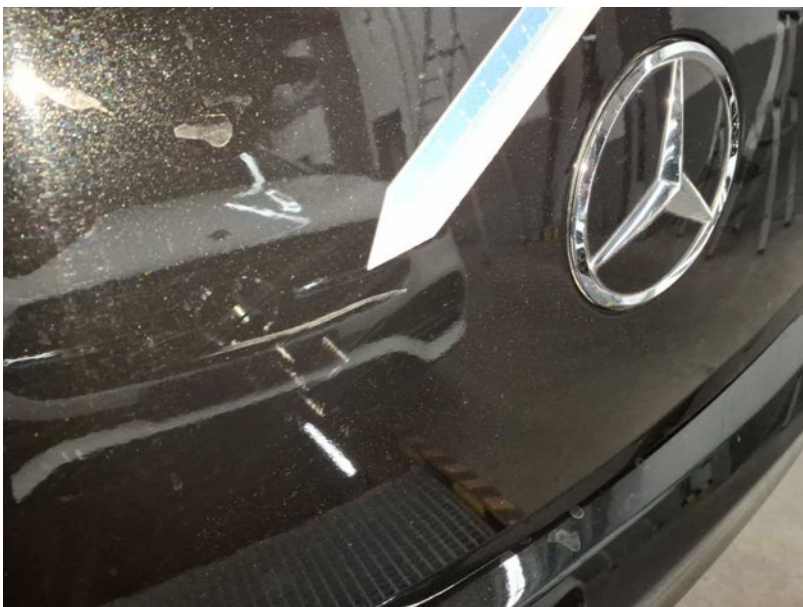
| <b>Nr.</b> | <b>Bauteilgruppe</b> | <b>Beschreibung</b> | <b>Rep.Kosten</b> | <b>Minderwert</b> |
|---|---|---|---|---|
| 28 | Heckklappe/-tür | Heckklappe (Lackeinschlüsse + Folgeschaden) - nicht fachgerecht instandgesetzt - instandsetzen und lackieren | | |

**Beschädigung #28:** Heckklappe/-tür: Heckklappe (Lackeinschlüsse + Folgeschaden) - nicht fachgerecht instandgesetzt - instandsetzen und lackieren

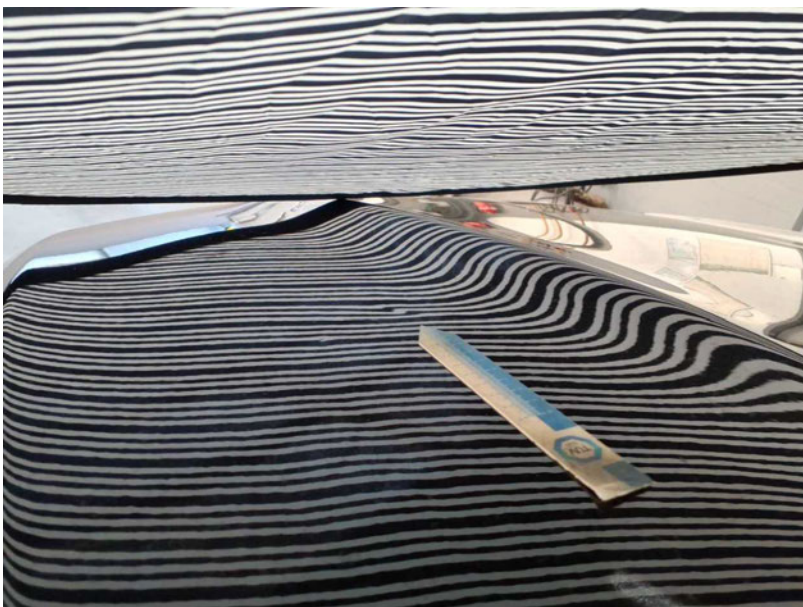
**Beschädigung #29:** Motorhaube: Motorhaube - Delle(n) - instandsetzen und lackieren

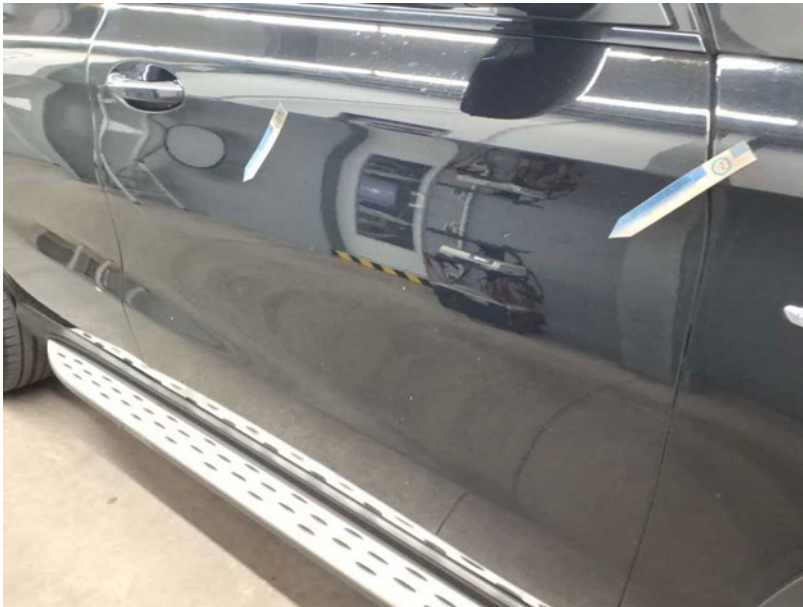
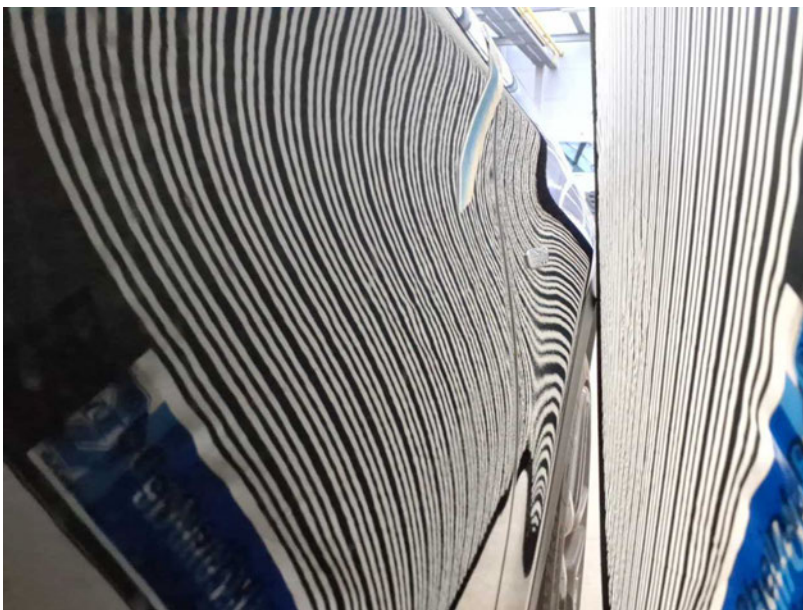
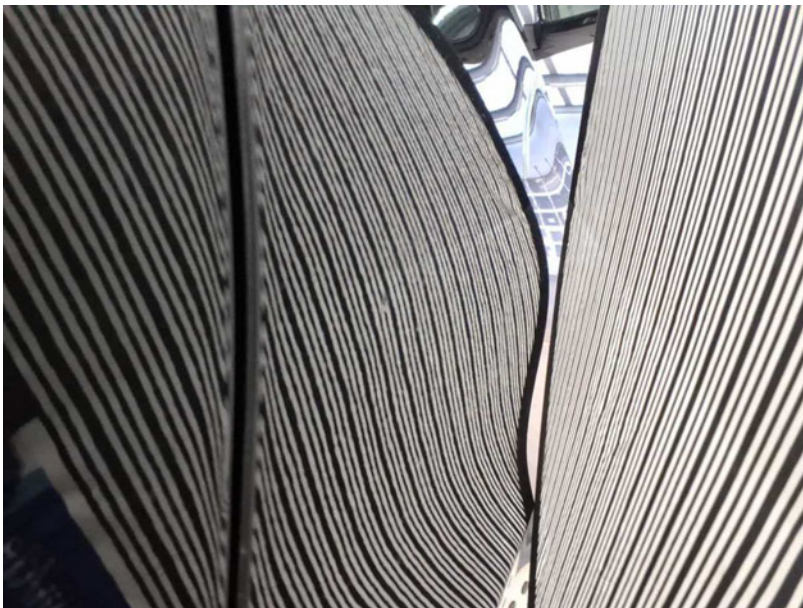
**Beschädigung #30:** Tür vorn rechts: Tür (wellig) - nicht fachgerecht instandgesetzt - instandsetzen und lackieren

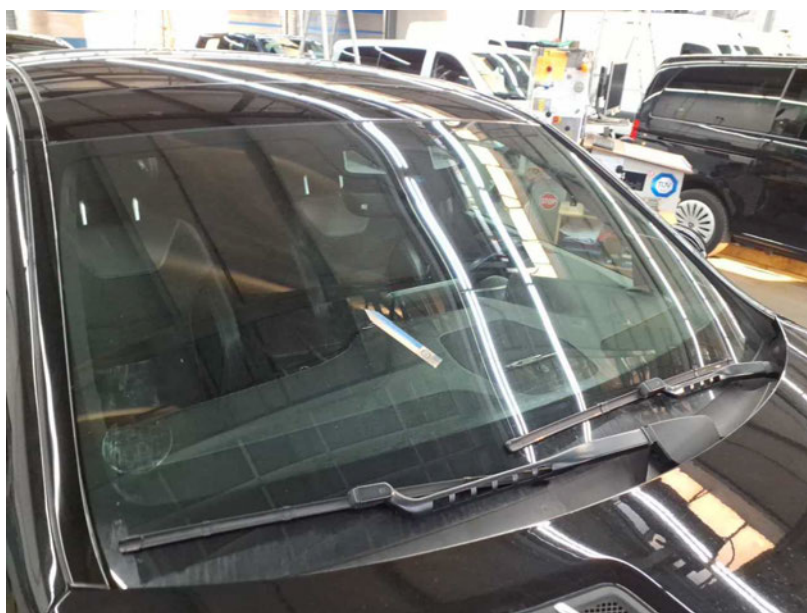
**Beschädigung #32:** Verglasung: Frontscheibe mit Spurhalteassistent - Steinschlag - erneuern

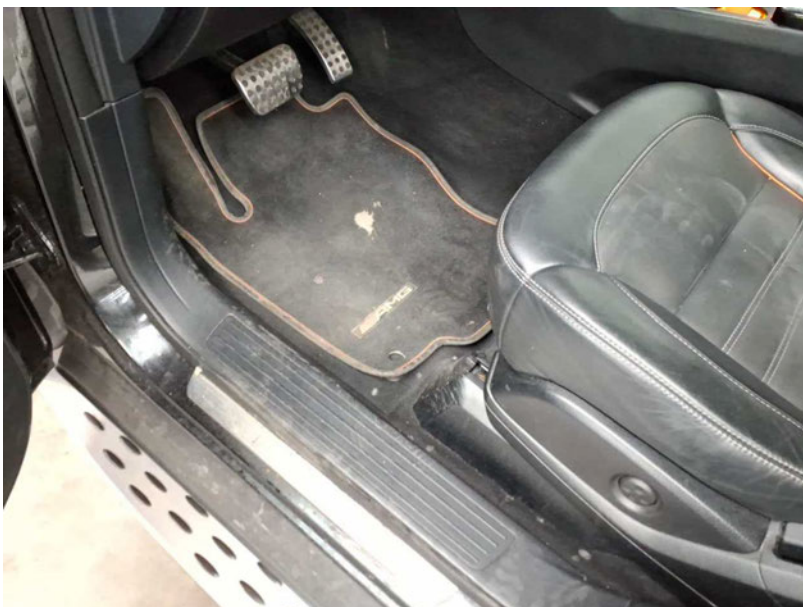
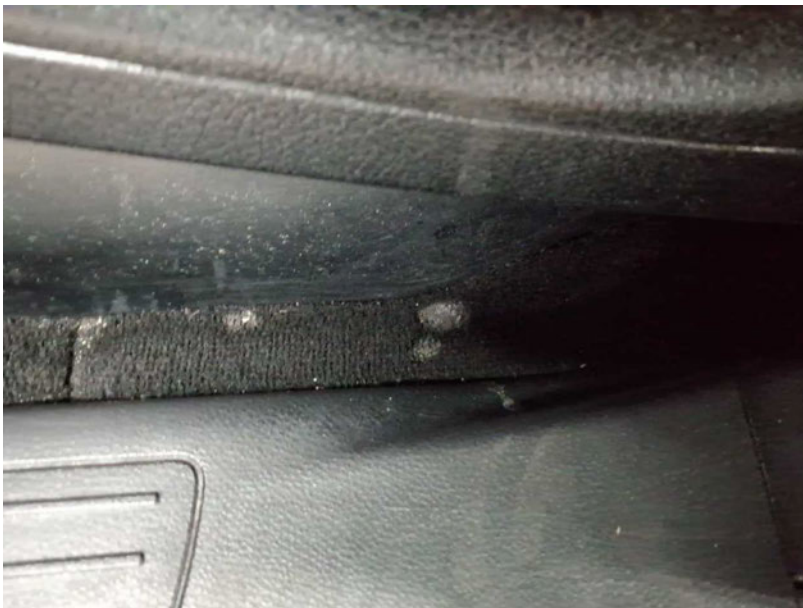
**Beschädigung #33:** Verkleidungen/Abdeckungen: Teppichboden - Brandloch - erneuern

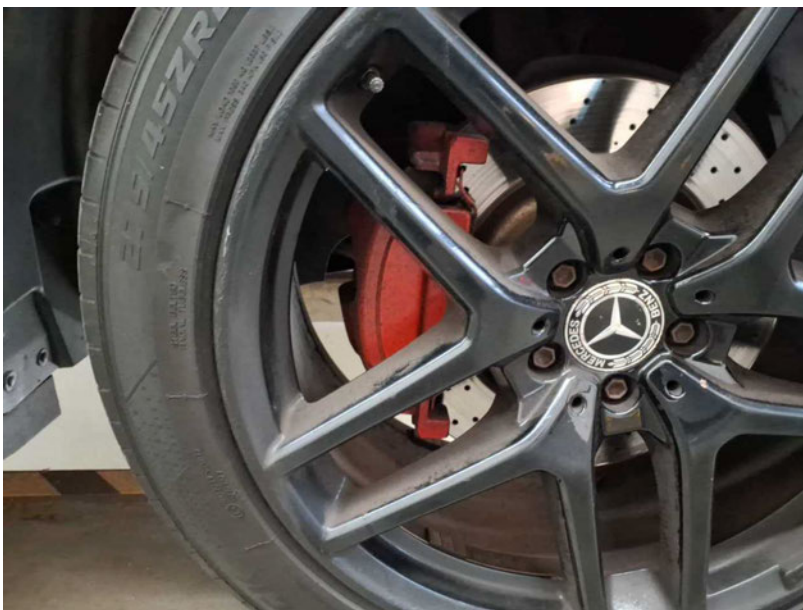
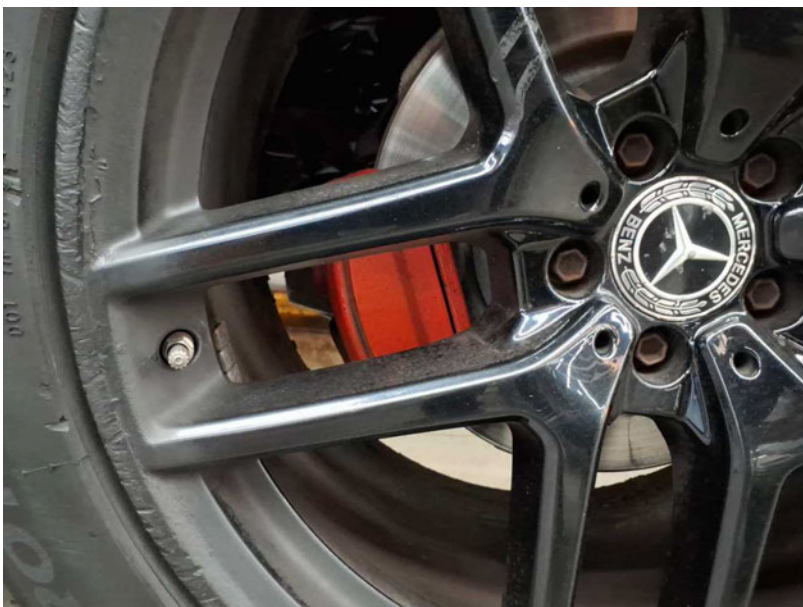
| Nr. | Bauteilgruppe | Beschreibung | Rep.Kosten | Minderwert |
|---|---|---|---|---|
| 34 | Bremsanlage | Bremsanlage (Bremssättel ringsum rot<br>lackiert) - abweichend Auslieferungszustand<br>- erneuern | | |

**Beschädigung #34:** Bremsanlage: Bremsanlage (Bremssättel ringsum rot lackiert) - abweichend Auslieferungszustand - erneuern

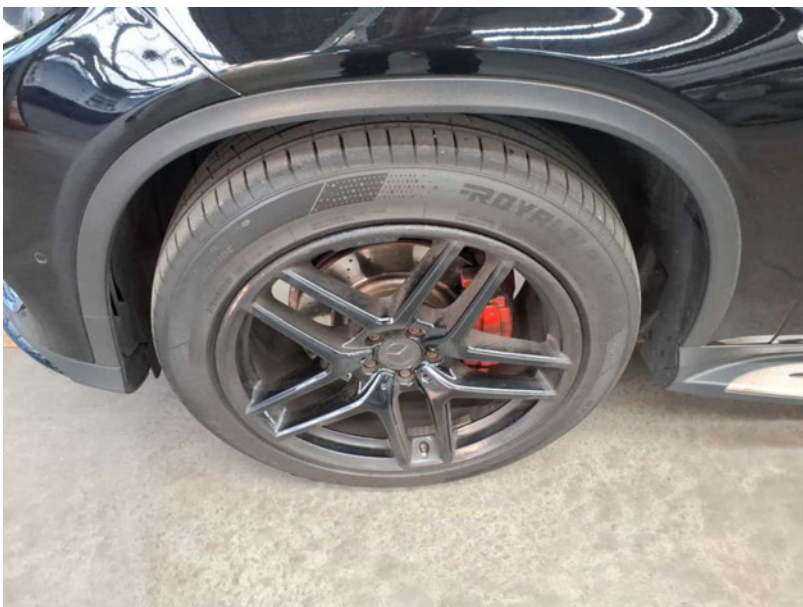
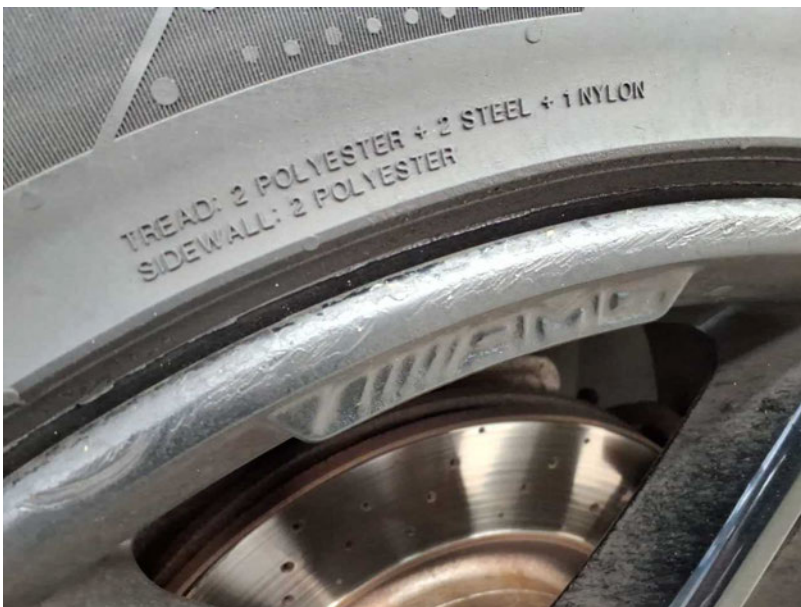
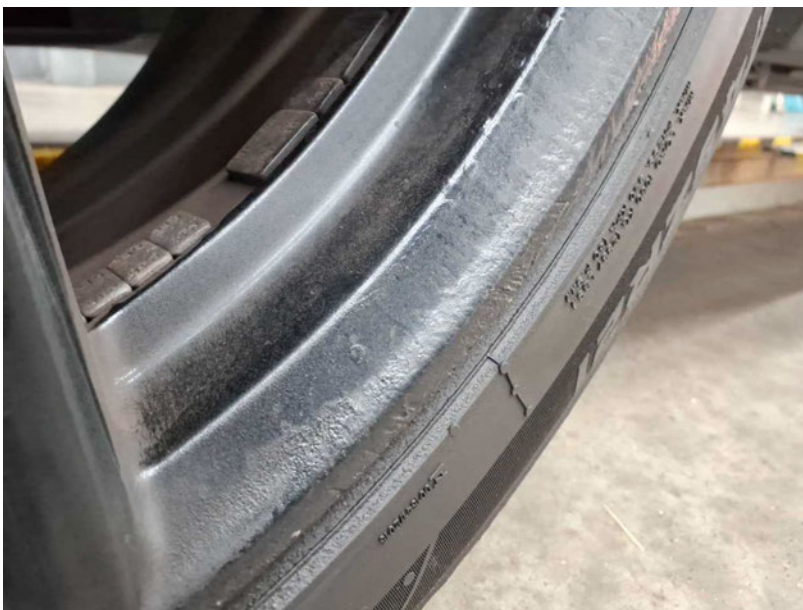
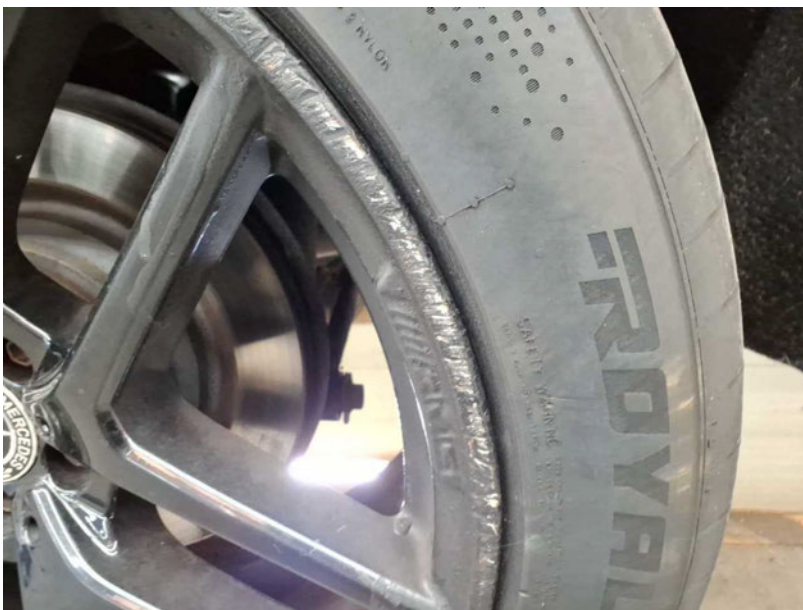
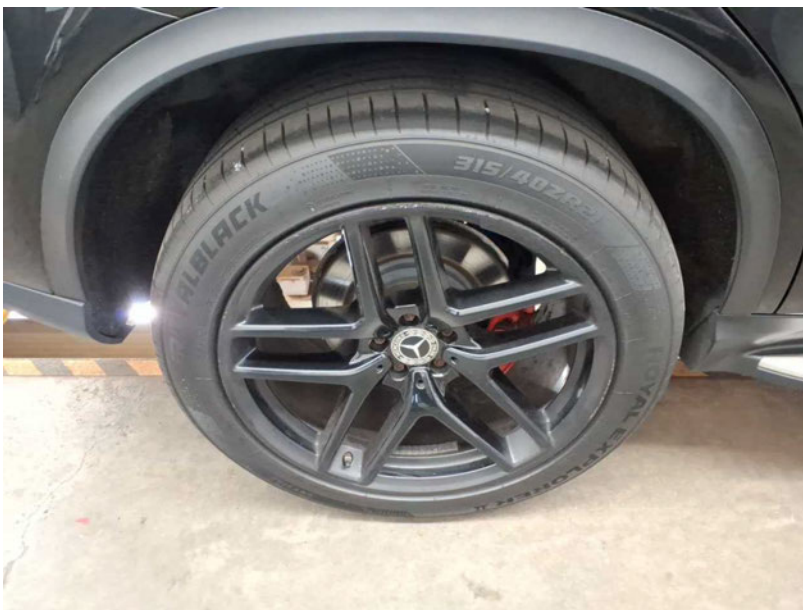
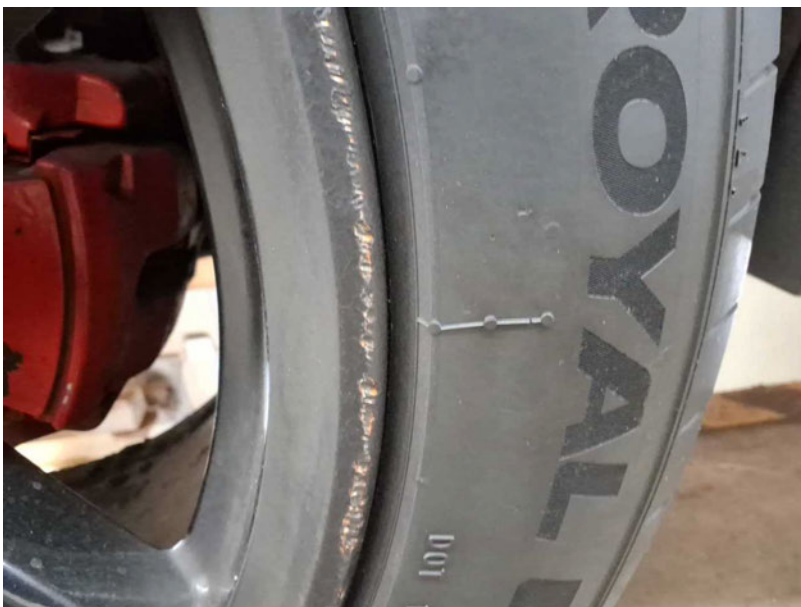
| Nr. | Bauteilgruppe | Beschreibung | Rep.Kosten | Minderwert |
|---|---|---|---|---|
| 35 | Rad/Reifen | Felgensatz komplett (+ Lackmängel) -<br>verkratzt / verschürft - erneuern | | |

- Das Fahrzeug war zum Zeitpunkt der Besichtigung, aufgrund des unter Unfall oder wertmindernden Faktoren aufgeführten Schadenmerkmals, nicht betriebs bzw. verkehrssicher.  
Dies hat folgenden Grund: Felgensatz beschädigt, Reifen HL beschädigt

**Beschädigung #35:** Rad/Reifen: Felgensatz komplett (+ Lackmängel) - verkratzt / verschürft - erneuern

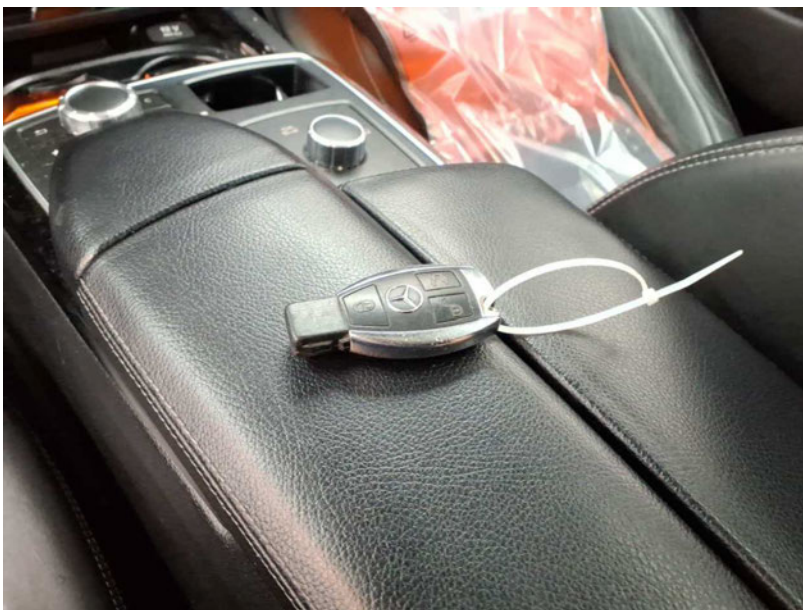
**Fehlteil #3:** Ausrüstung: Fahrzeugschlüssel (Schlüsselsperrung) - fehlt - Diagnose durchführen
