## Zustandsbericht

| Berichtsnummer : | 0000000927967-DE968 | | |

#### Kia Sportage (NQ5)(2021->) GT-Line Plug-in Hybrid 4WD

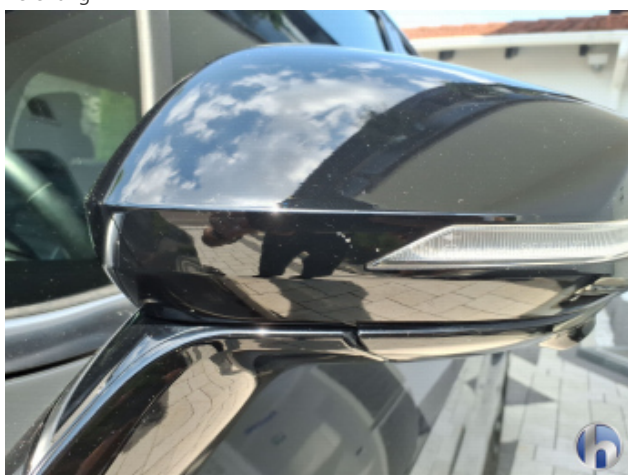
| | Bauteil | Schaden | Rep.-Art |
|---|---|---|---|
| 1. | Außenspiegel - Links | Beschädigt | Smart Repair |

1. Außenspiegel - Links  
Beschädigt - Smart Repair

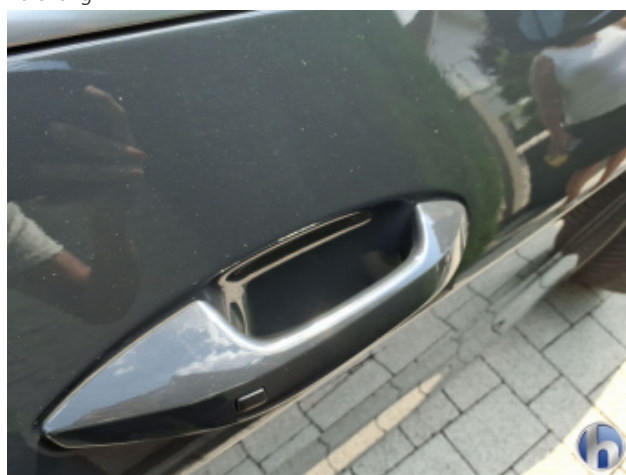
| | Bauteil | Schaden | Rep.-Art |
|---|---|---|---|
| 2. | Tür Vorne - Links | Kratzer | Smart Repair |

2. Tür Vorne - Links  
Kratzer - Smart Repair

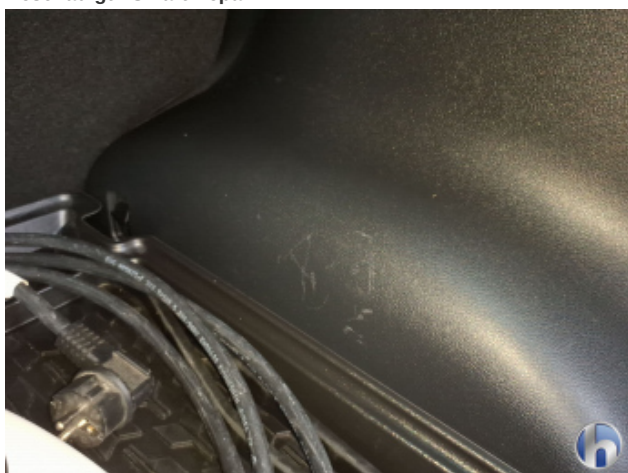
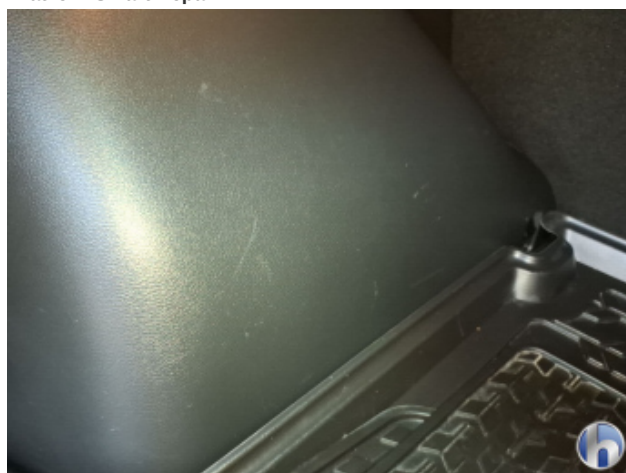
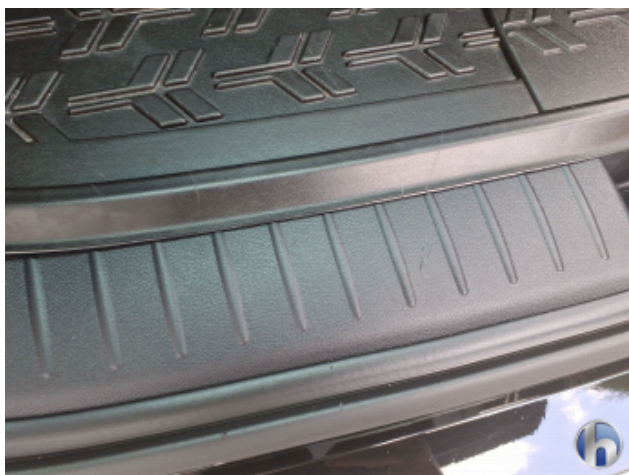
| | Bauteil | Schaden | Rep.-Art |
|---|---|---|---|
| 3. | Verkleidung | Gebrauchsspuren | Ohne Reparatur |

3. Verkleidung  
Gebrauchsspuren - Ohne Reparatur

3. Verkleidung  
**Gebrauchsspuren - Ohne Reparatur**
