# Zustandsbericht

Protokollnummer: 45727535  
Auftrags-Nr / Referenz: 18922842  
Besichtigungsdatum: 01.06.2026

| Hersteller / Modell | Tesla Model 3 Standard Reichweite Plus Hinterradantrieb | | |

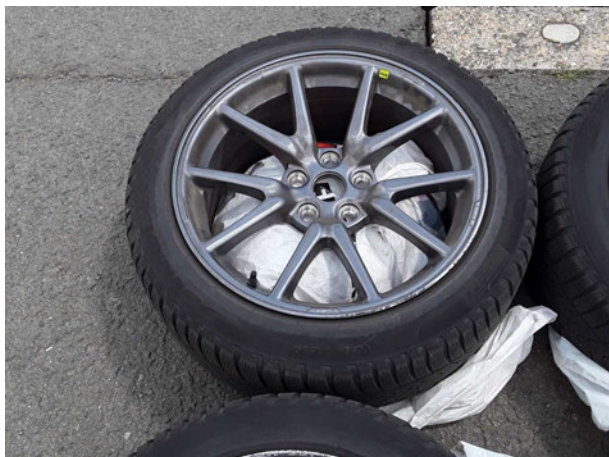
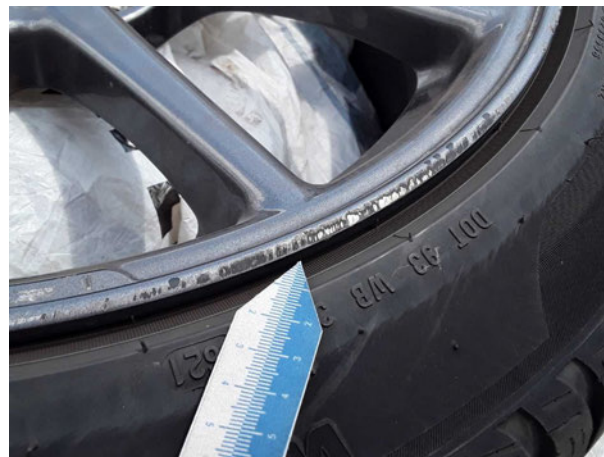
| Nr. | Bauteilgruppe | Beschreibung |
|---|---|---|
| 1 | 2.Radsatz | 1 Leichtmetallfelge - verkratzt / verschürft - Wertminderung |

**Beschädigung #1:** 2.Radsatz: 1 Leichtmetallfelge - verkratzt / verschürft - Wertminderung

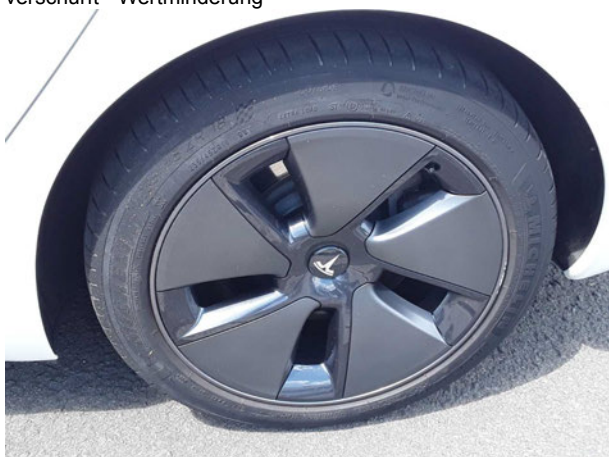
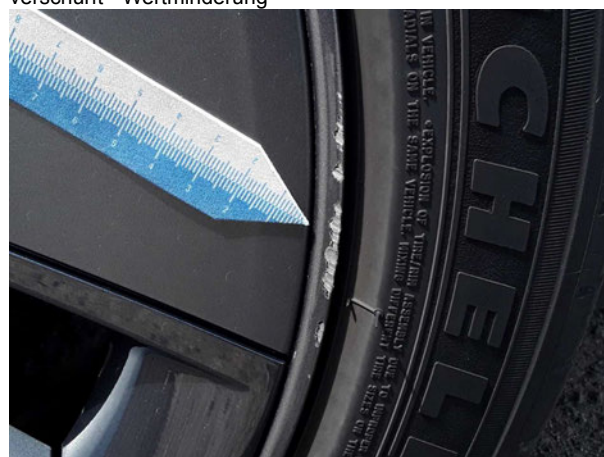
| Nr. | Bauteilgruppe | Beschreibung |
|---|---|---|
| 2 | Rad/Reifen | Leichtmetallfelge hinten links - verkratzt / verschürft - Wertminderung |

**Beschädigung #2:** Rad/Reifen: Leichtmetallfelge hinten links - verkratzt / verschürft - Wertminderung

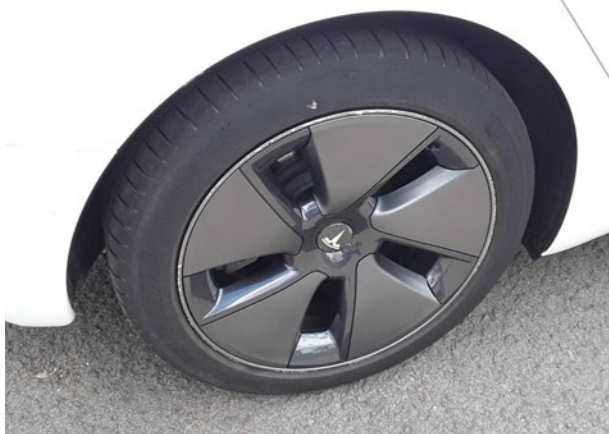
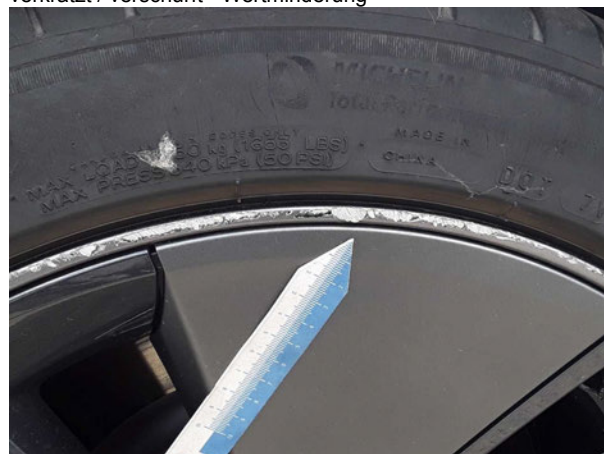
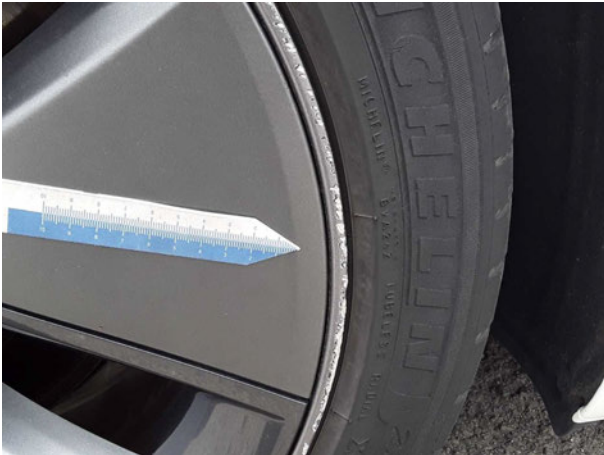
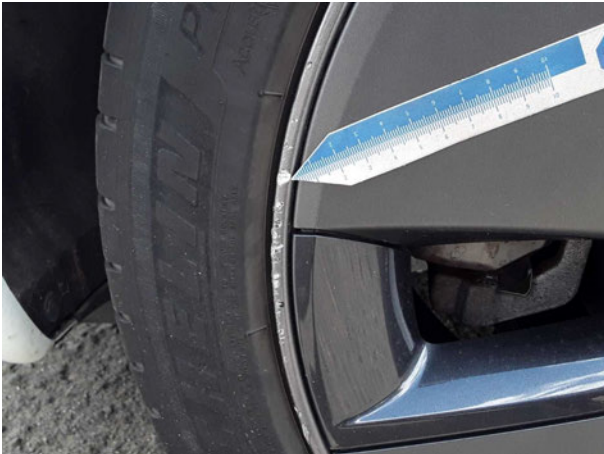
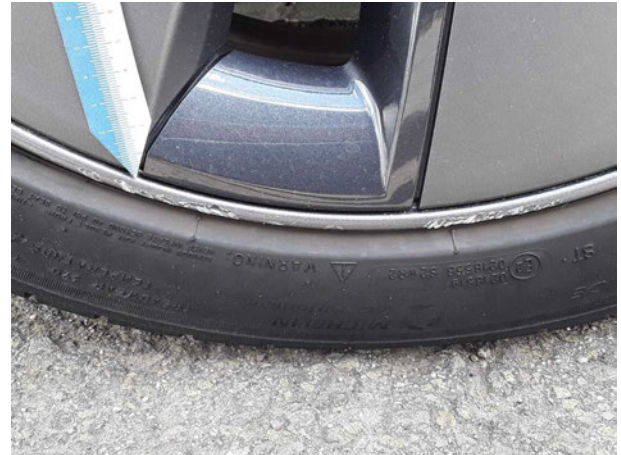
| Nr. | Bauteilgruppe | Beschreibung |
|---|---|---|
| 3 | Rad/Reifen | Leichtmetallfelge hinten rechts - verkratzt / verschürft - erneuern |

**Beschädigung #3:** Rad/Reifen: Leichtmetallfelge hinten rechts - verkratzt / verschürft - erneuern

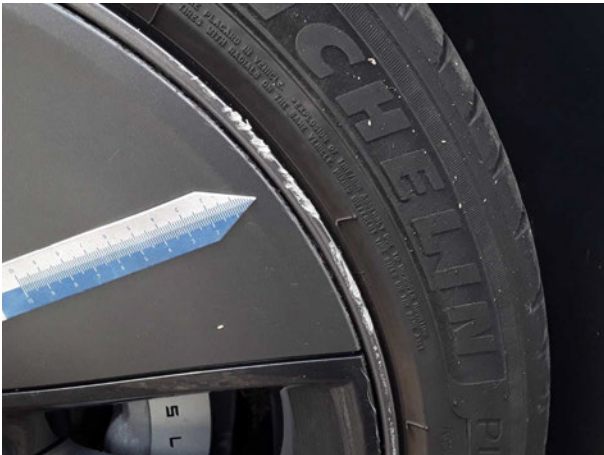
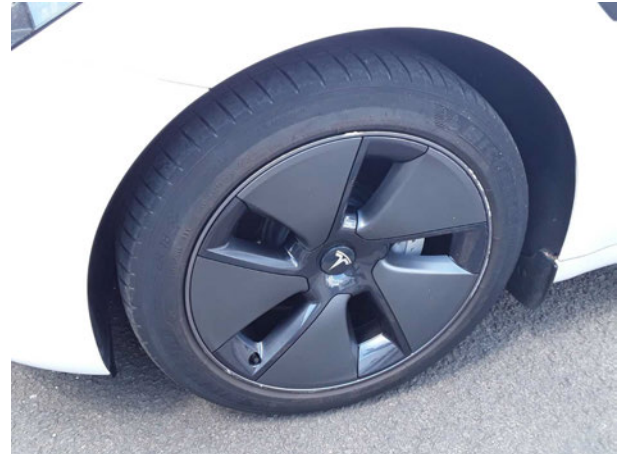
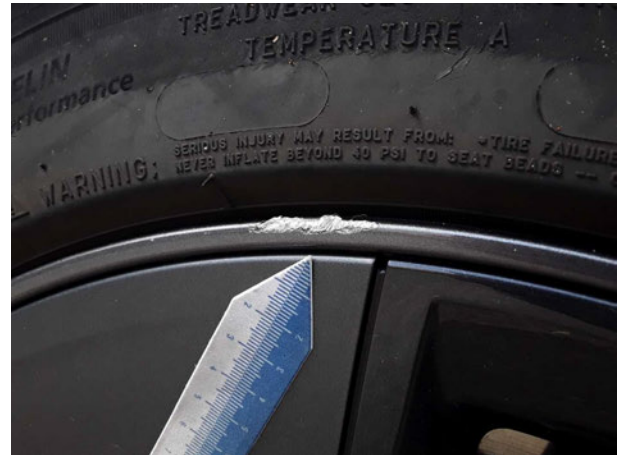
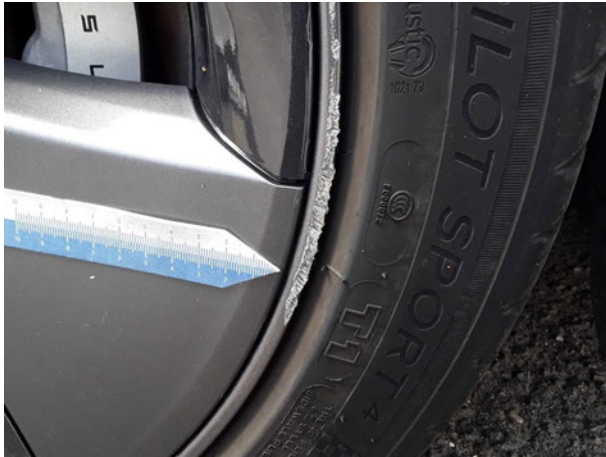
| Nr. | Bauteilgruppe | Beschreibung |
|---|---|---|
| 4 | Rad/Reifen | Leichtmetallfelge vorn links - verkratzt / verschürft - erneuern |

**Beschädigung #4:** Rad/Reifen: Leichtmetallfelge vorn links - verkratzt... verschürft - erneuern

**Beschädigung #4:** Rad/Reifen: Leichtmetallfelge vorn links - verkratzt / verschürft - erneuern

**Beschädigung #4:** Rad/Reifen: Leichtmetallfelge vorn links - verkratzt...  
verschürft - erneuern

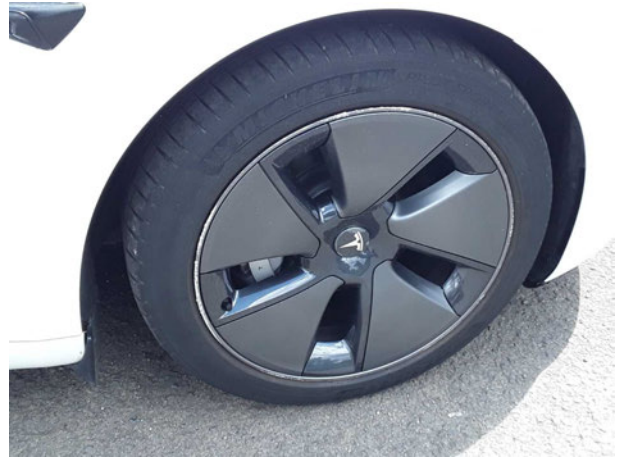
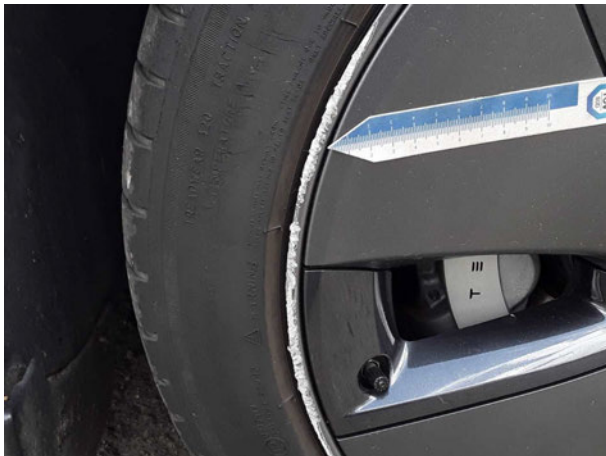
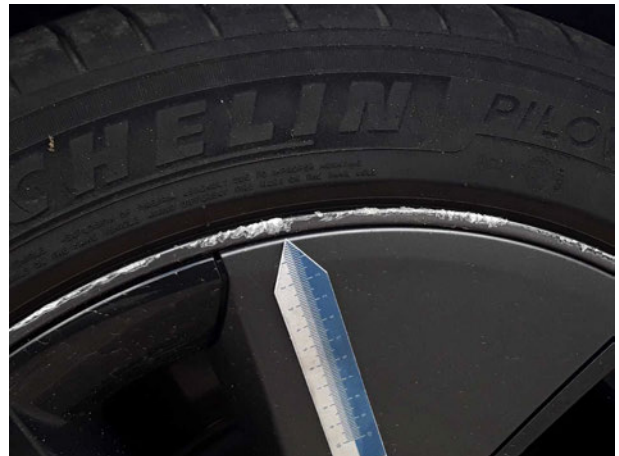
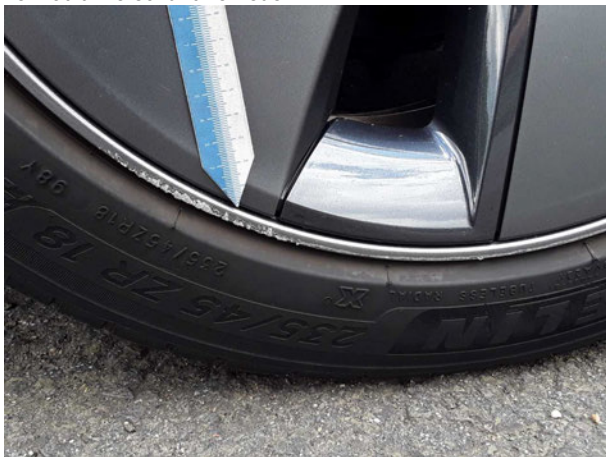
| Nr. | Bauteilgruppe | Beschreibung |
|---|---|---|
| 5 | Rad/Reifen | Leichtmetallfelge vorn rechts - verkratzt / verschürft - erneuern |

**Beschädigung #5:** Rad/Reifen: Leichtmetallfelge vorn rechts -  
verkratzt / verschürft - erneuern

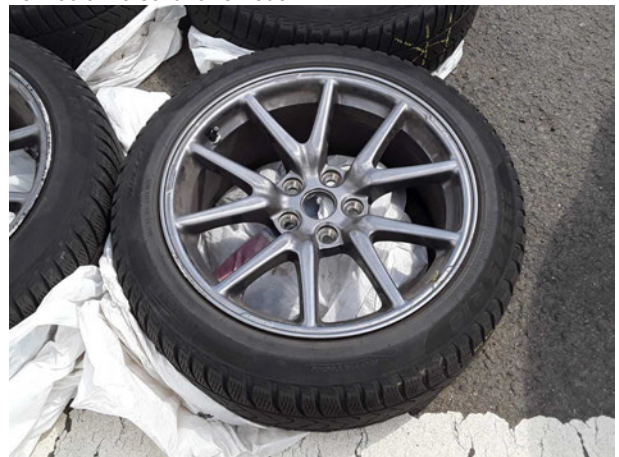
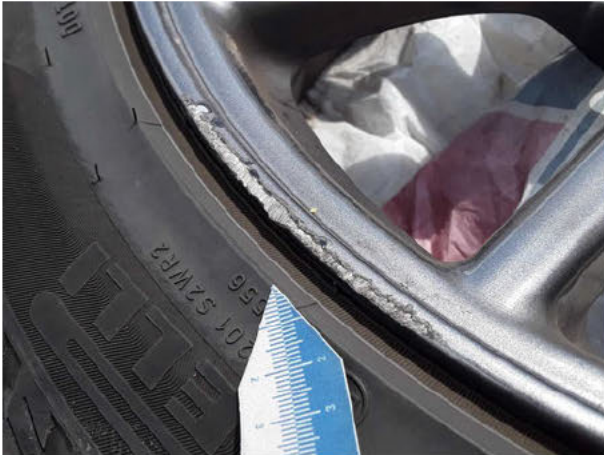
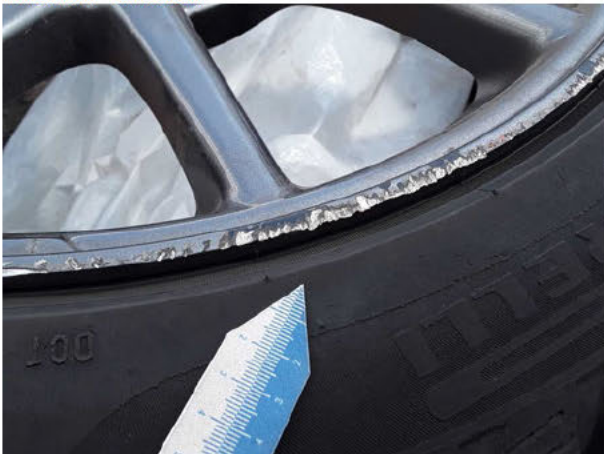
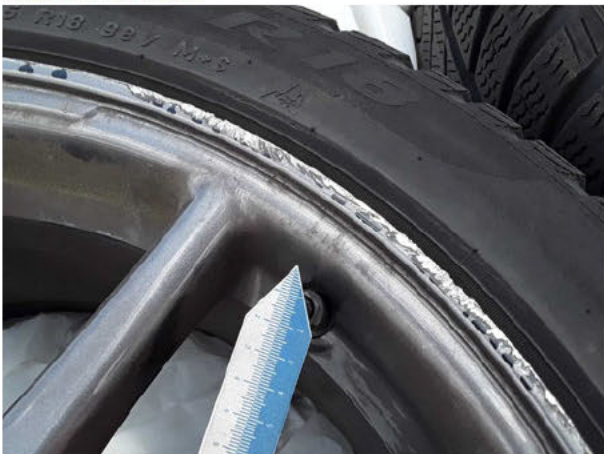
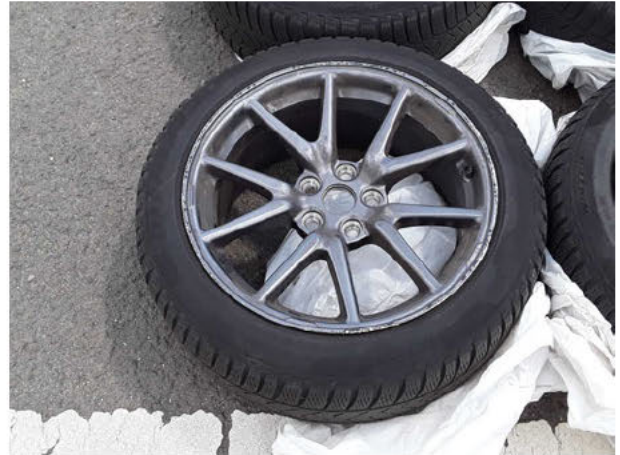
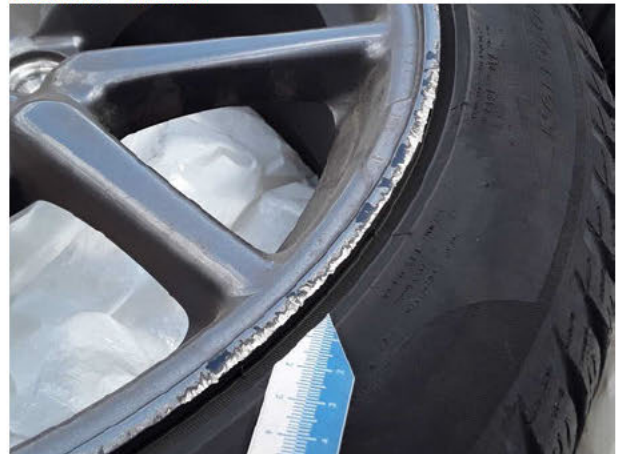
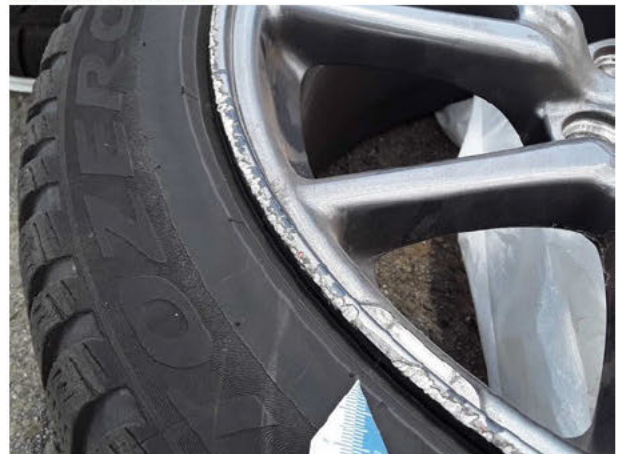
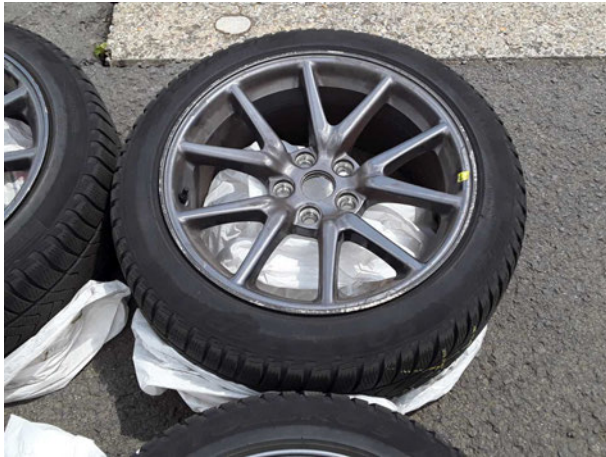
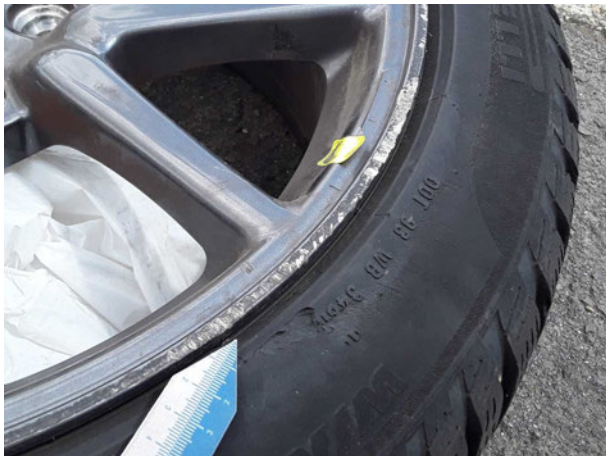
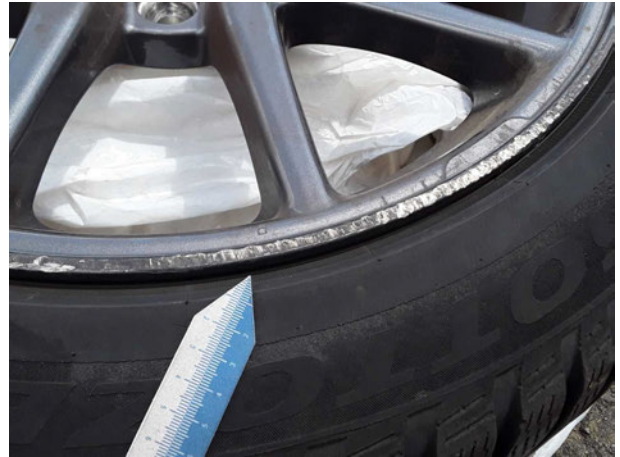
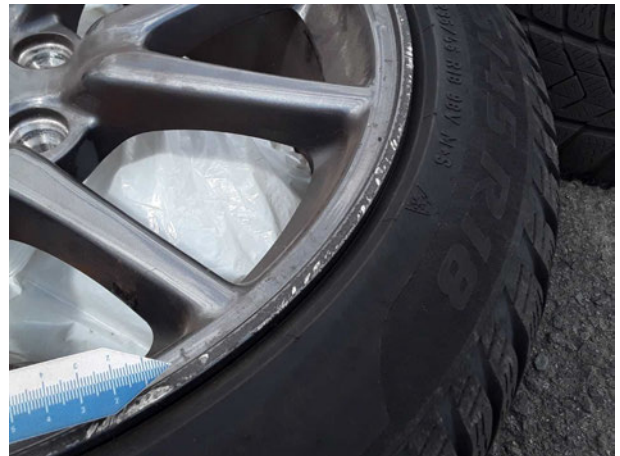
| Nr. | Bauteilgruppe | Beschreibung |
|---|---|---|
| 6 | 2.Radsatz | 3 Leichtmetallfelgen - verkratzt / verschürft - erneuern |

**Beschädigung #6:** 2.Radsatz: 3 Leichtmetallfelgen - verkratzt /  
verschürft - erneuern

**Beschädigung #6:** 2.Radsatz: 3 Leichtmetallfelgen - verkratzt / verschürft - erneuern

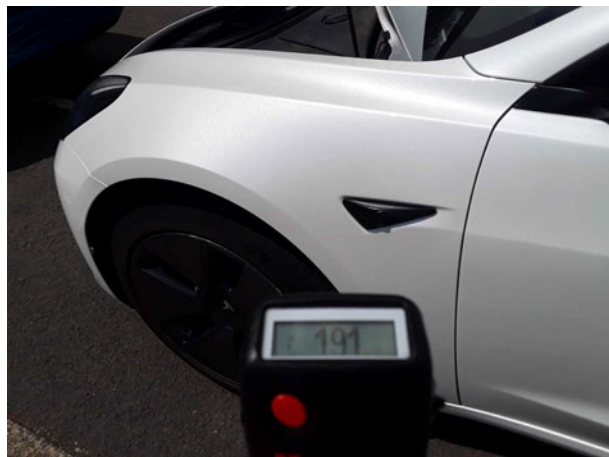
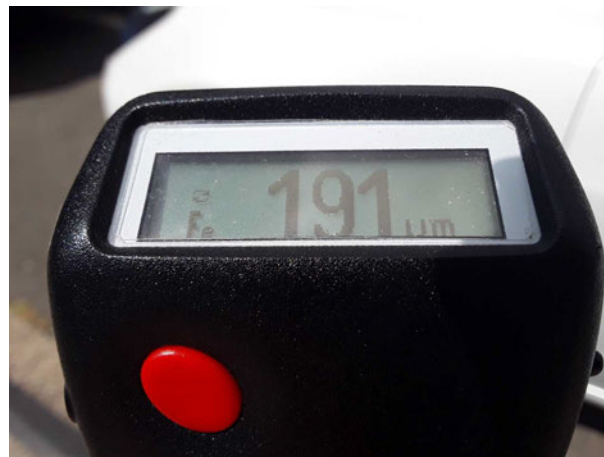
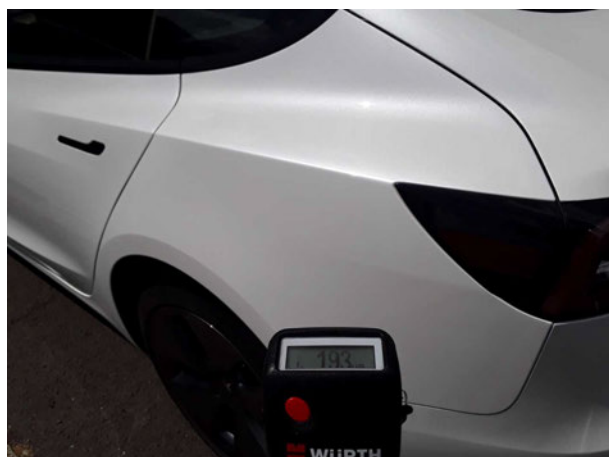
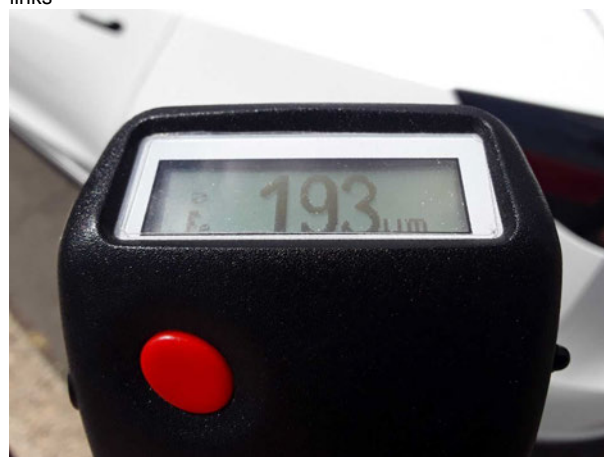
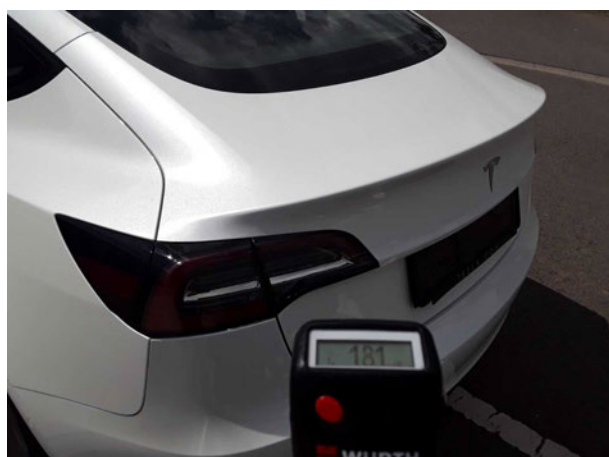
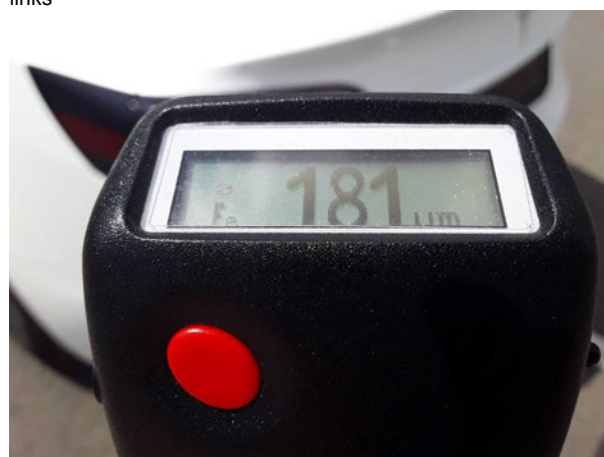
| Nr. | Ort | Wertminderung |
|---|---|---|
| 1 | Heckklappe/-tür, Kotflügel links, Seitenwand links, fachgerecht ausgeführt, Reparaturrechnung nicht vorhanden | |

**Nachlackierung 1:** Heckklappe/-tür, Kotflügel links, Seitenwand links
