Matrícula:	1103-LRD	Kilometraje:	163378	Cliente:	Alphabet Spain
Bastidor:	ZFA22500006T97523	Fecha de puesta en circulación:	15/06/2021	Lugar de peritaje:	P.I. GESTESA CALLE PLATA, S/N 28890 LOECHES
Marca:	FIAT			Fecha de peritación:	29/06/2026 1:00:00
Modelo:	Fiorino				
Versión:	Cargo SX N1 1.3 MJet 59 kW (80 CV) furgón derivado de turismo 59kW 4P manual				
Carburante:	Diesel				
Tipo de carrocería:	Furgoneta				
Caja:	MAN 5 VEL				
Caballos fiscales:					
Potencia KW:					
Categoría	Turismo				
Profundidad del perfil del neumático delantero izquierdo	2.0				
Profundidad del perfil del neumático delantero derecho	2.0				
Profundidad del perfil del neumático trasero izquierdo	2.0				
Profundidad del perfil del neumático trasero derecho	2.0				
Tamaño de la neumática DEL IZ	195/65 R 15 91 H				
Tamaño del neumático DEL DER	195/65 R 15 91 H				
Tamaño del neumático TRAS IZ	195/65 R 15 91 H				
Tamaño del neumático TRAS DER	195/65 R 15 91 H

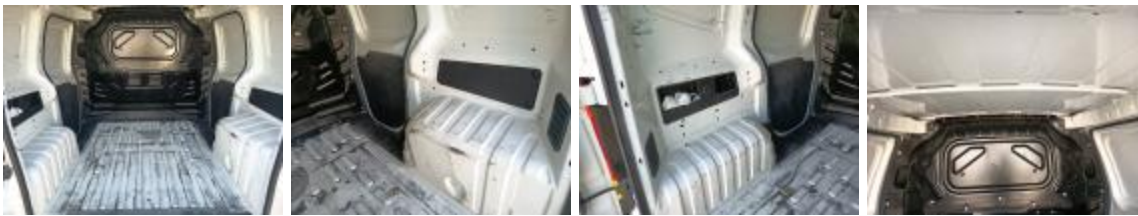
Interior Sucio Limpiar

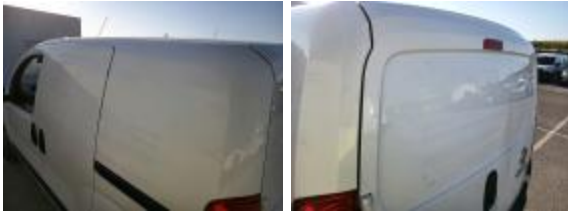
Carrocería

Residuos de
pegamento

Aceptable
