Zustandsbericht / Minderwertgutachten

Auftraggeber Mobilize Financial Services, eine Marke der RCI Banque S.A., Niederlassung
 Deutschland, Jagenbergstr. 1, 41468 Neuss
 Besichtigung 19.02.2026

Erstzulassung	13.02.2024	Letzte Zulassung	13.02.2024
Haltereinträge	1	Fahrzeugart	Personenkraftwagen
Hersteller	Renault	Typ / Verkaufsbez.	Austral (07.2022->) / Austral 1.3 TCe 160 Mild-Hybrid (EU 6d)
Aufbauart	Geländewagen	Türen	5
Sitzplätze	5	Fahrzeug-Ident.-Nr.	VF1RHN00571737484
HSN / TSN	3333 / BPR	DAT Europa-Code®	017201580110001
DAT Marktindex	DE001 6450	Km-Stand abgelesen	41787
Nächste HU §29 StVZO	02 / 2027	Energiequelle / Kraftstoff	Hybr.Benzin/E
Zylinderanzahl	4 / Hybridantrieb	Leistung (kW)	116
Hubraum (ccm)	1332	Schadstoffklasse:	EURO6;WLTP;AP;PI/CI; M, N1 I
Antriebsart	Frontantrieb	Getriebe	Automatik /
Felgen	nicht vorhanden (nur Reifen)	Farbe / Farbe	Grau / Metallic / Wasserbasis / BIYUY / Schwarz
Polster / Farbe	Stoff / Anthrazit		
	Es wird unterstellt, dass die Gesamtleistung dem abgelesenen Km-Stand entspricht.

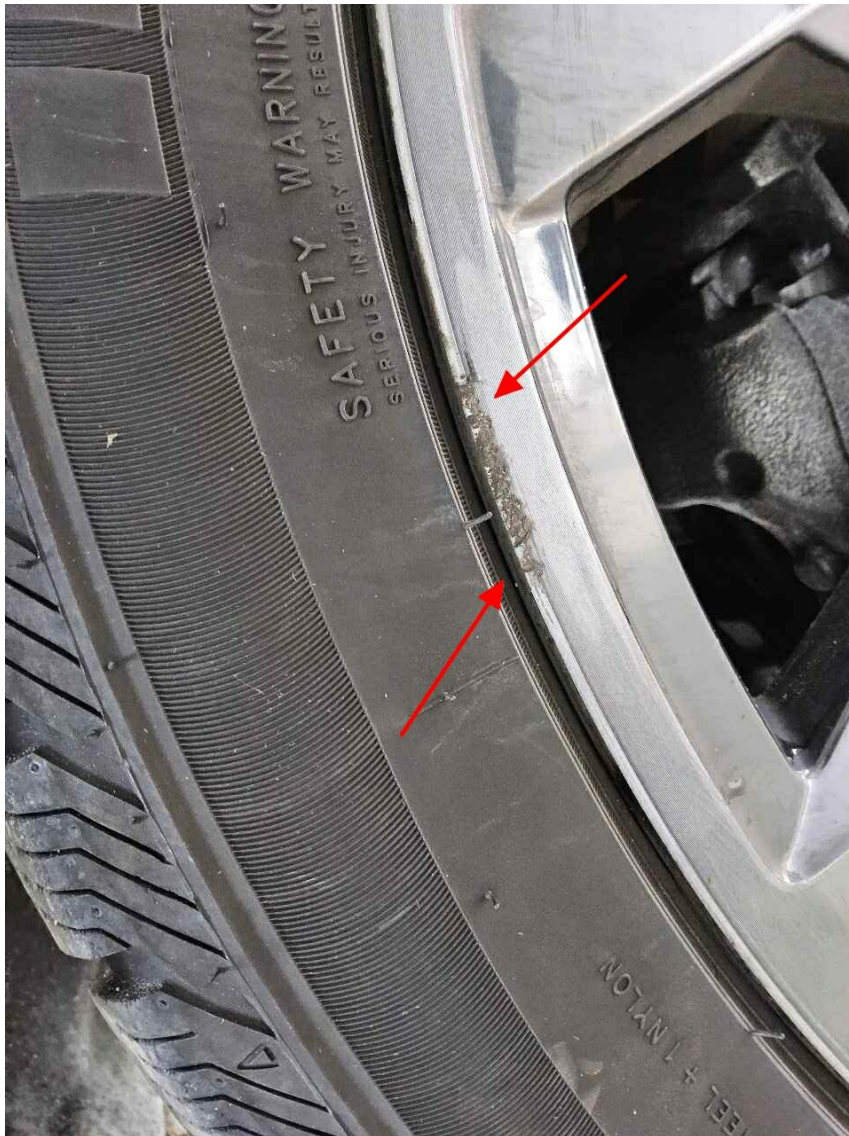
Bild 11 : Leichtmetallfelge vorne links zerkratzt

1. Leichtmetallfelge vorne links zerkratzt,
optischer Minderwert,
