Zustandsbericht

Fahrzeughalter	Allane SE
Ihr Auftrag vom	22.04.2026 durch Allane SE
Besichtigungsort	36341 Lauterbach, Bahnhofstr. 10
Besichtigungsdatum	05.05.2026
Referenznummern	0031172486 - 0044036076

Kennzeichen	HH-FS 1652	Fzg.-Ident.-Nummer	VF1RFB00067409826
Fabrikat	Renault	1. Zulassung	22.07.2021
Typ	Mégane Blue dCi 115 Business Edition Grandtour	Fahrzeugart	PKW
Getriebe / Gänge	Manuell / 6	Farbe	Titanium-Grau - 2-Schicht metallic
Laufleistung abgelesen	105.179 km	Sitzplätze	5
Achsen / angetrieben	2 / 1	Aufbau	Kombilimousine, 5 Türen
Anzahl Besitzer	keine Angabe	nächste HU	10/2026
Motorart	Reihenmotor / Diesel	Hubraum / Nennleistung	1.461 ccm / 85 KW

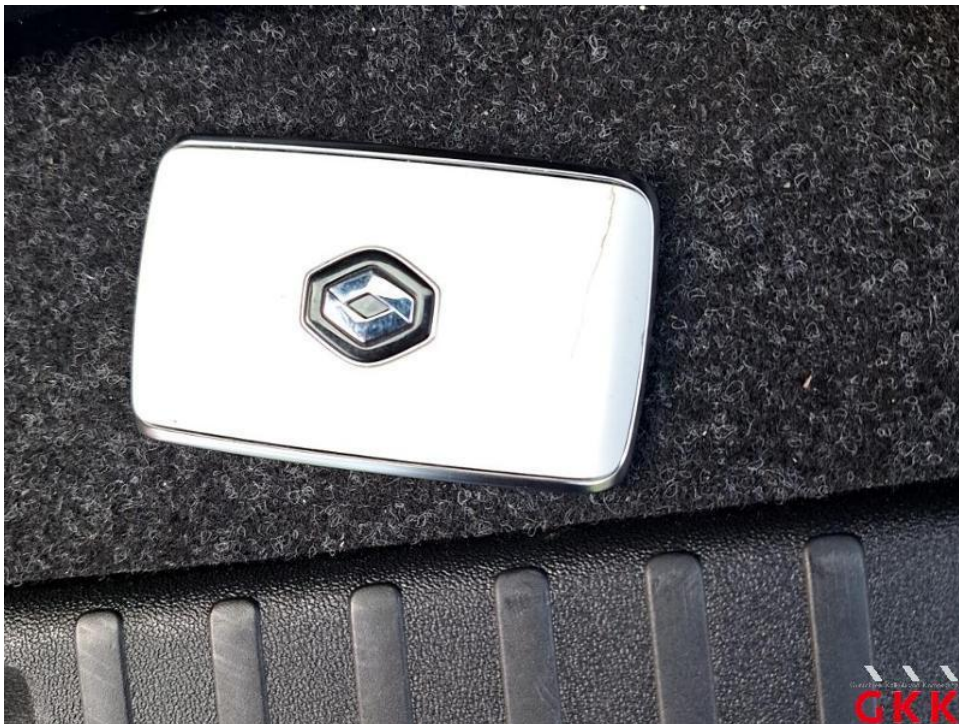
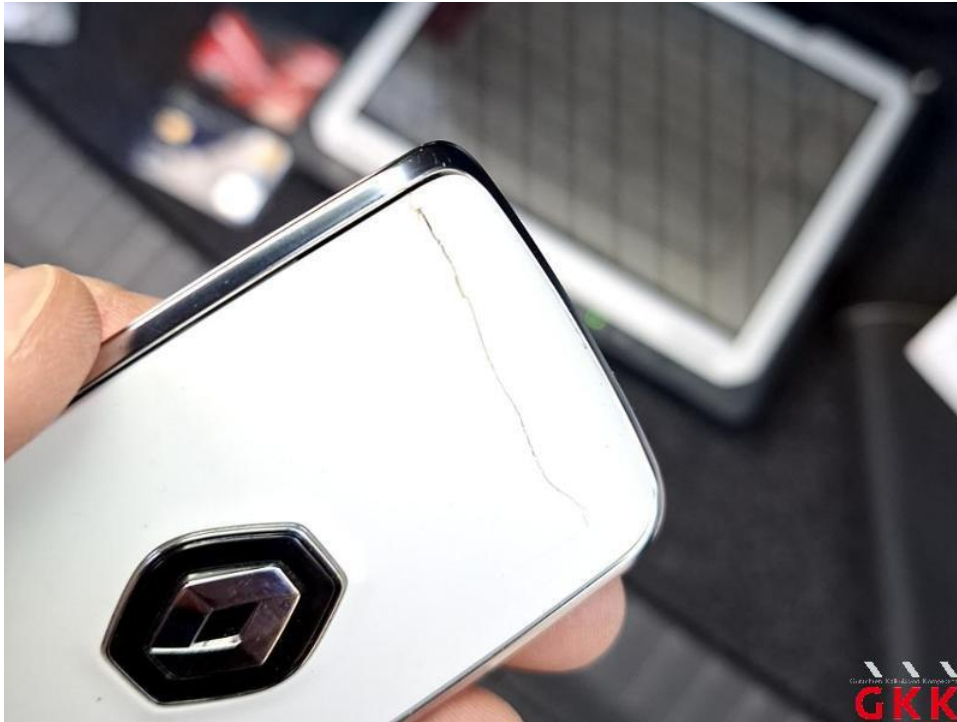
Hauptschlüssel mit Fernbedienung, beschädigt (Bild 12, Bild 13)

Bild 12. Hauptschlüssel, mit Fernbedienung, beschädigt, ersetzen

Bild 13. Hauptschlüssel, mit Fernbedienung, beschädigt, ersetzen

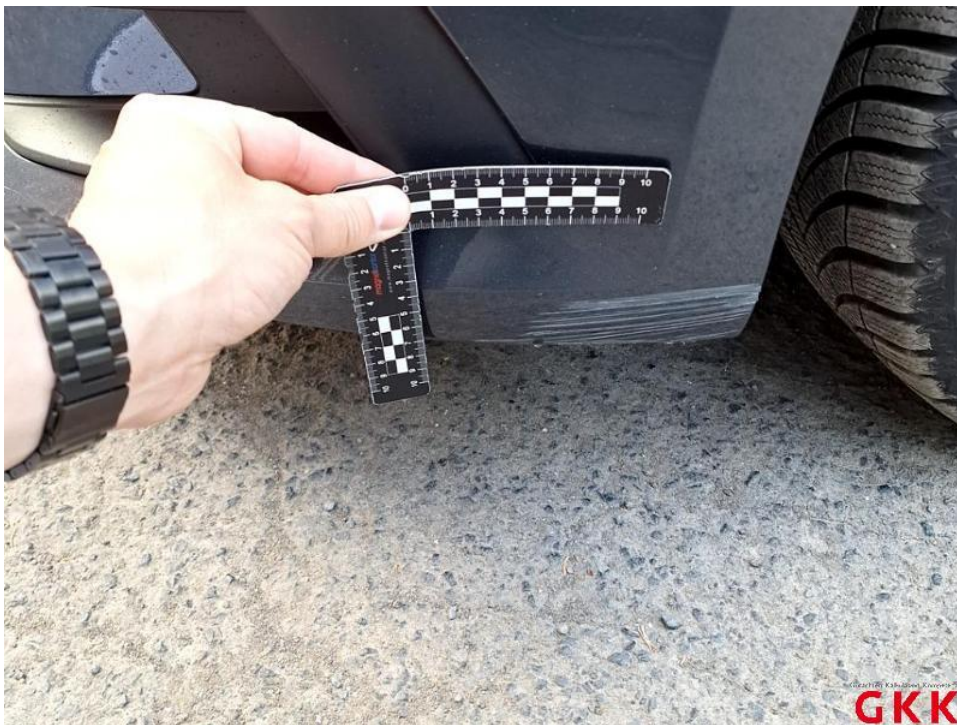
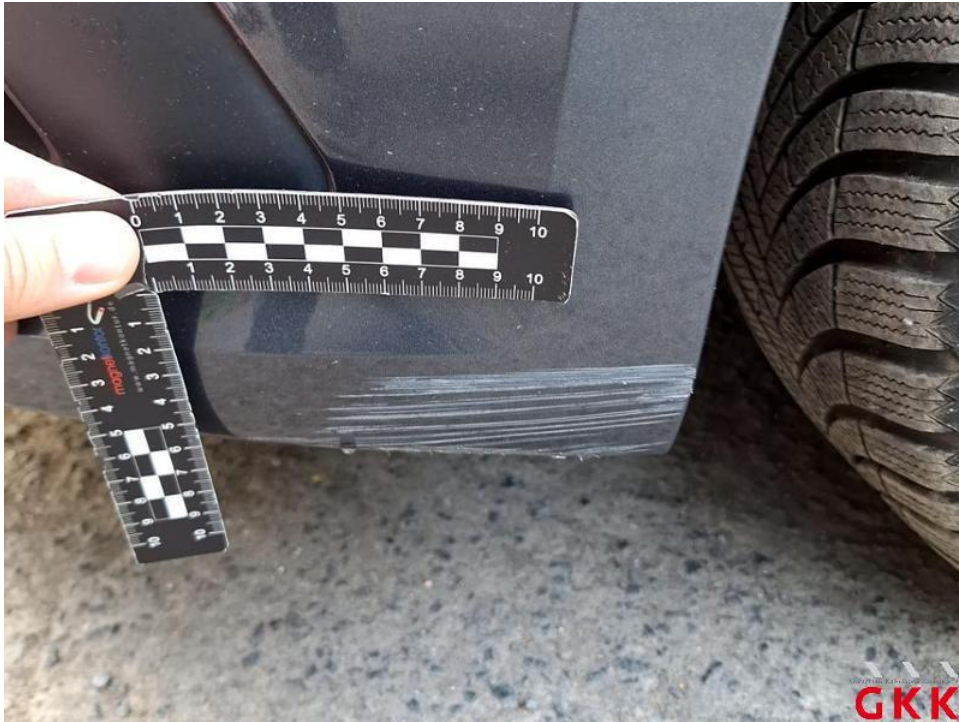
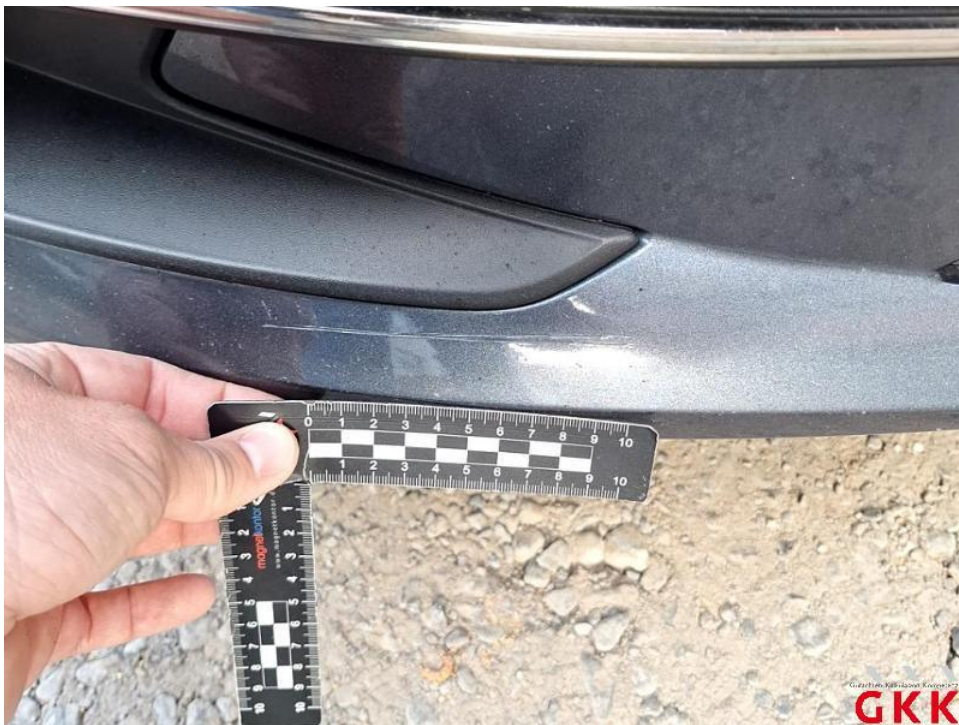
Stoßfänger vorne Verkleidung -lackiert-, verkratzt (Bild 14, Bild 15, Bild 16)

Bild 14. Stoßfänger vorne, Verkleidung -lackiert-, verkratzt, lackieren

Bild 15. Stoßfänger vorne, Verkleidung -lackiert-, verkratzt, lackieren

Bild 16. Stoßfänger vorne, Verkleidung -lackiert-, verkratzt, lackieren

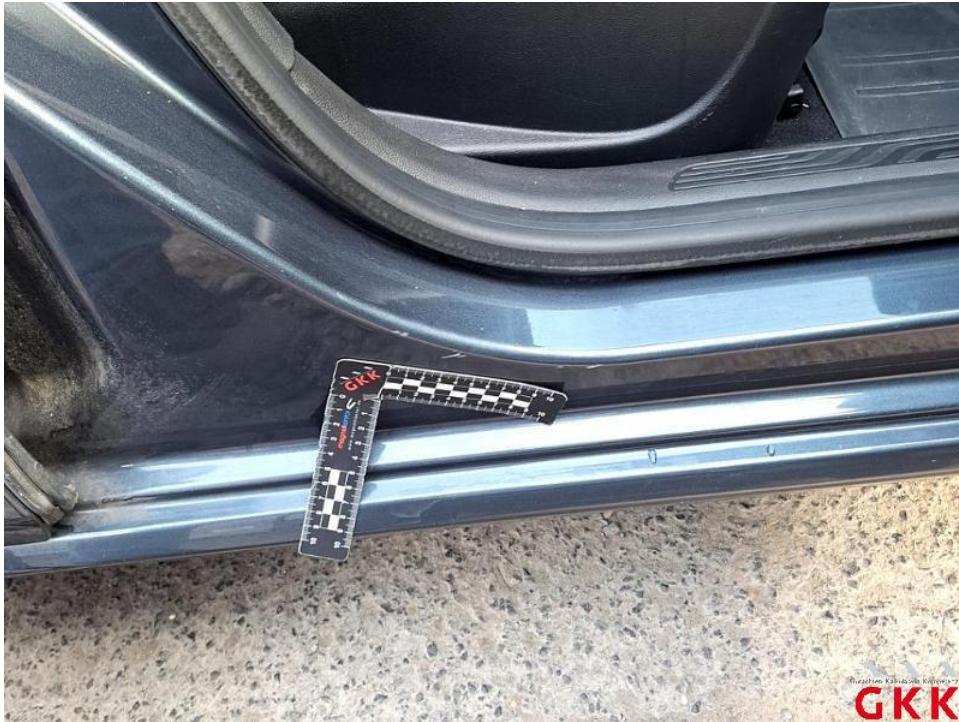
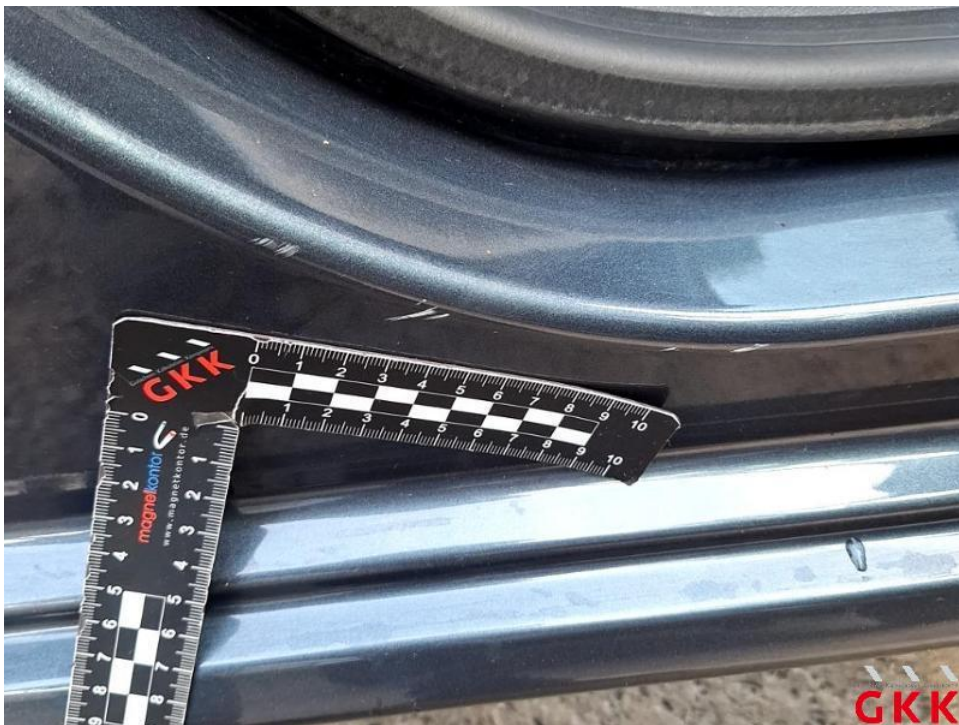
Tür vorne rechts Einstieg, verkratzt (Bild 17, Bild 18)

Bild 17. Tür vorne rechts, Einstieg, verkratzt, Smartrepair

Bild 18. Tür vorne rechts, Einstieg, verkratzt, Smartrepair

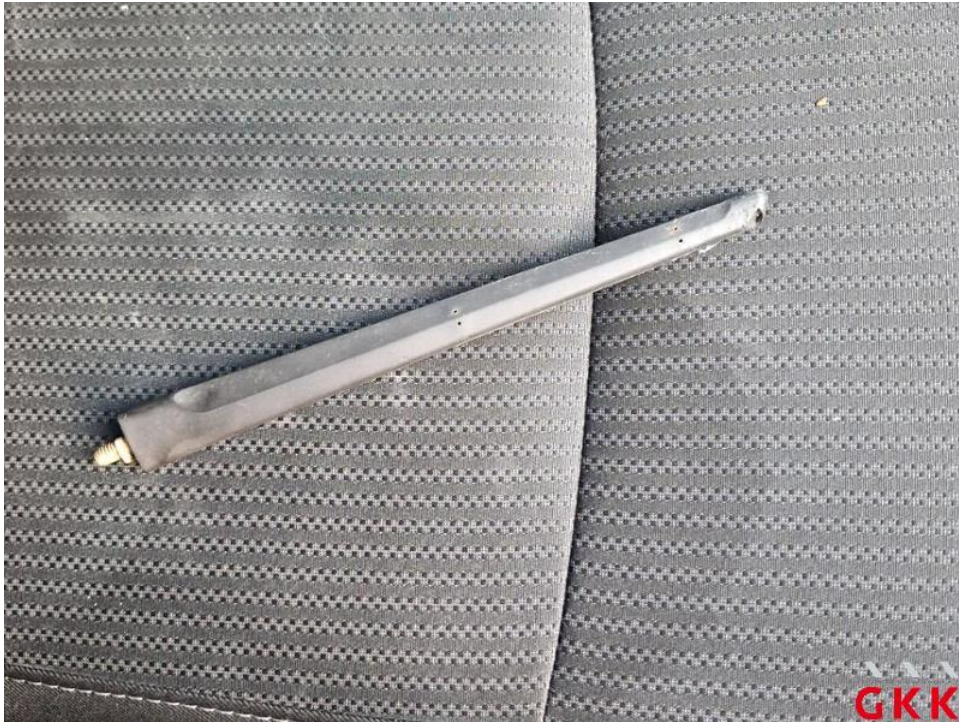
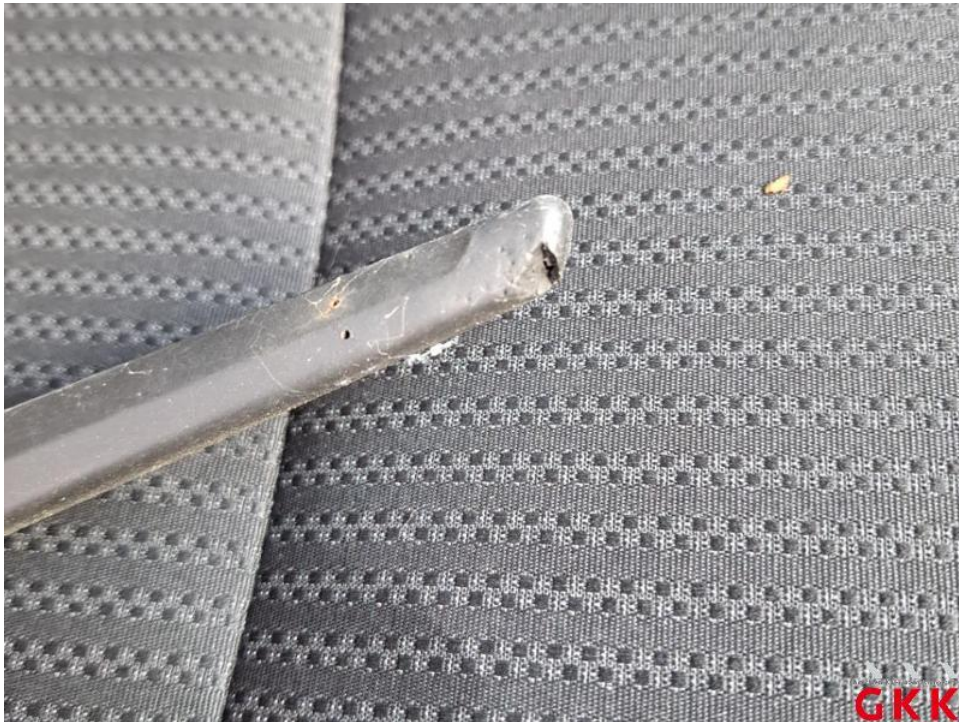
Antenne Stab, beschädigt (Bild 19, Bild 20)

Bild 19. Antenne, Stab, beschädigt, ersetzen

Bild 20. Antenne, Stab, beschädigt, ersetzen

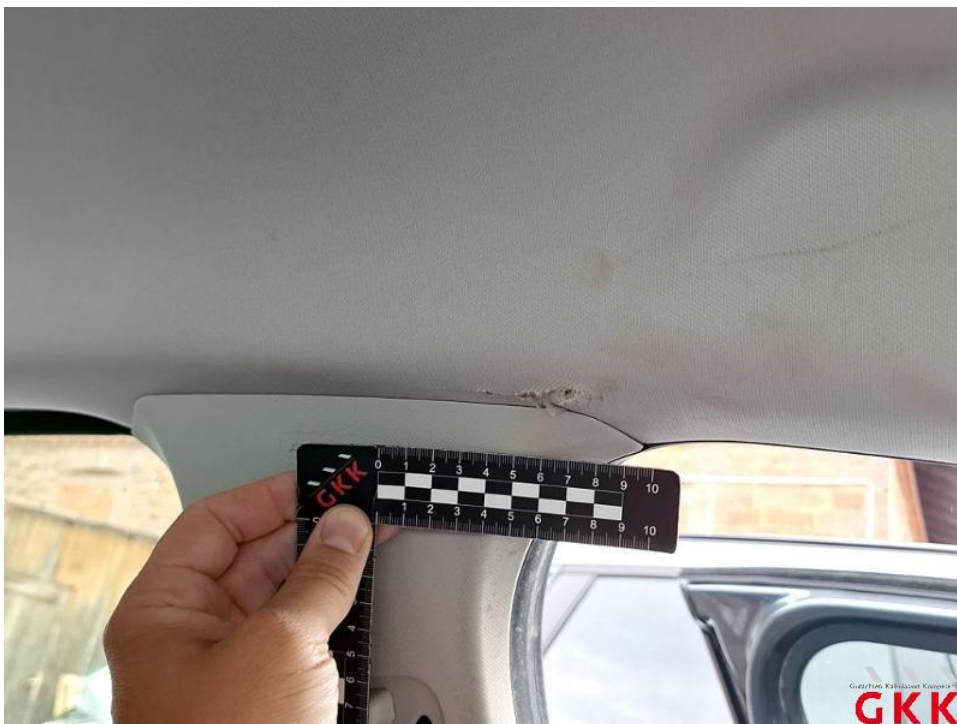
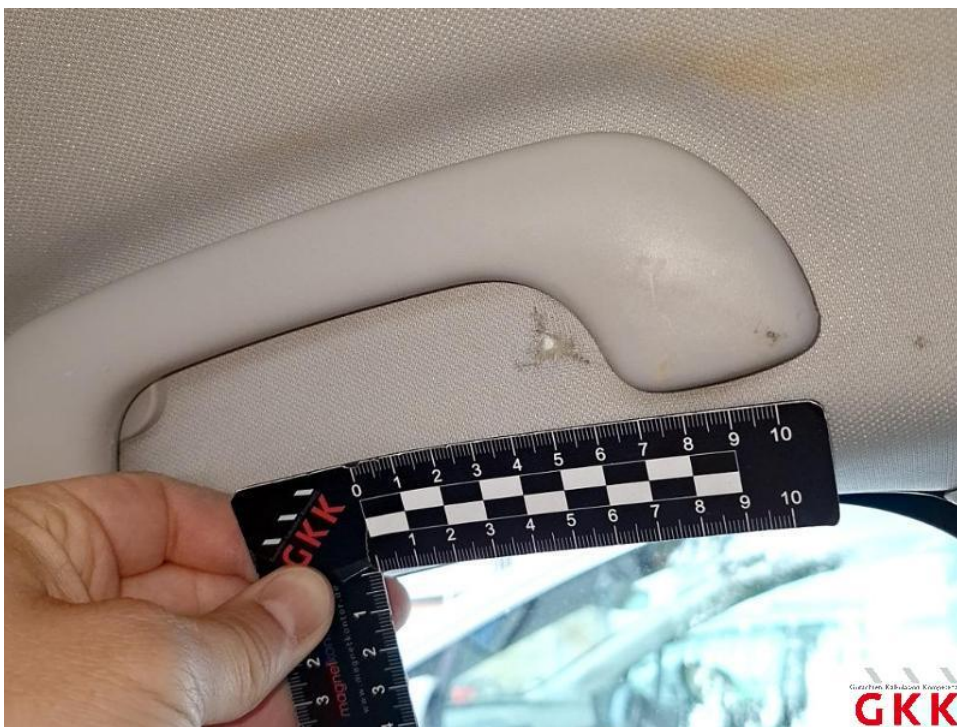
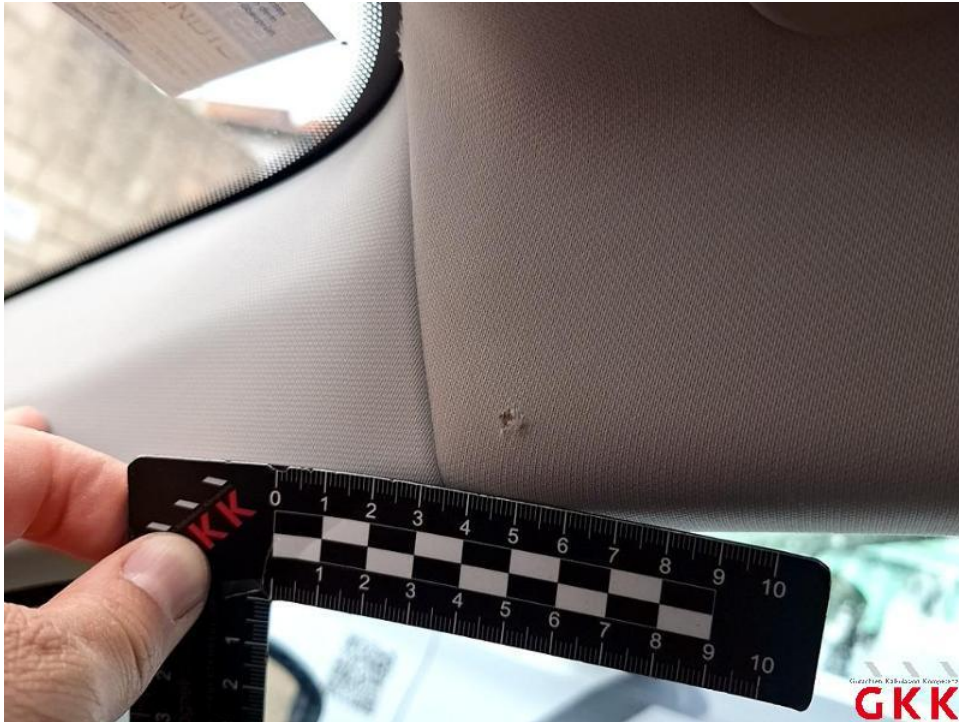
Himmel, beschädigt (Bild 21, Bild 22, Bild 23)

Bild 21. Himmel, beschädigt, ersetzen

Bild 22. Himmel, beschädigt, ersetzen

Bild 23. Himmel, beschädigt, ersetzen

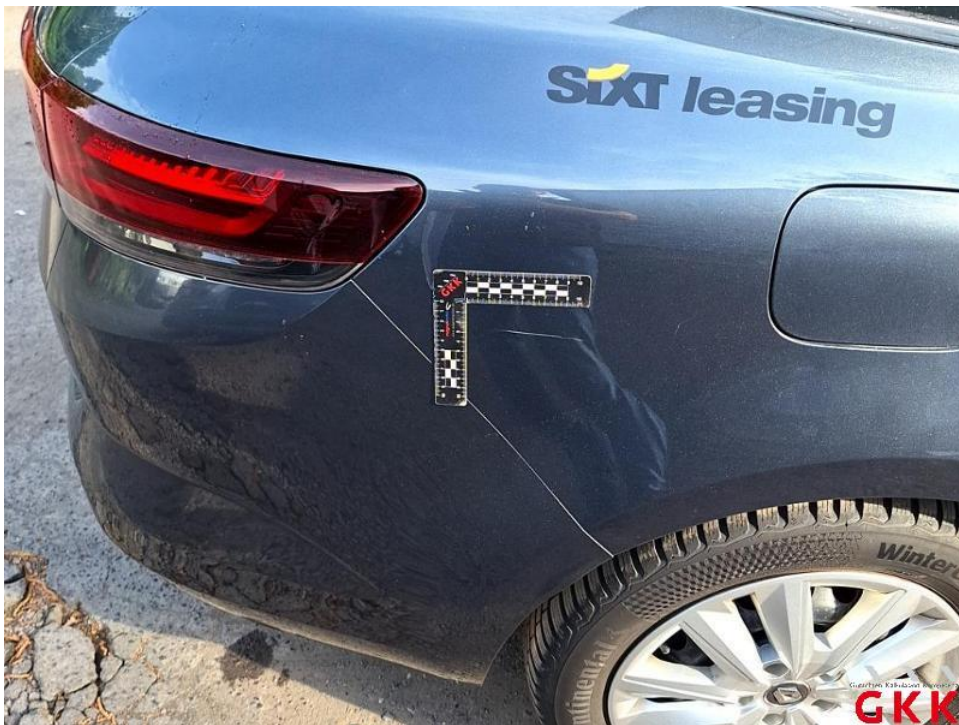
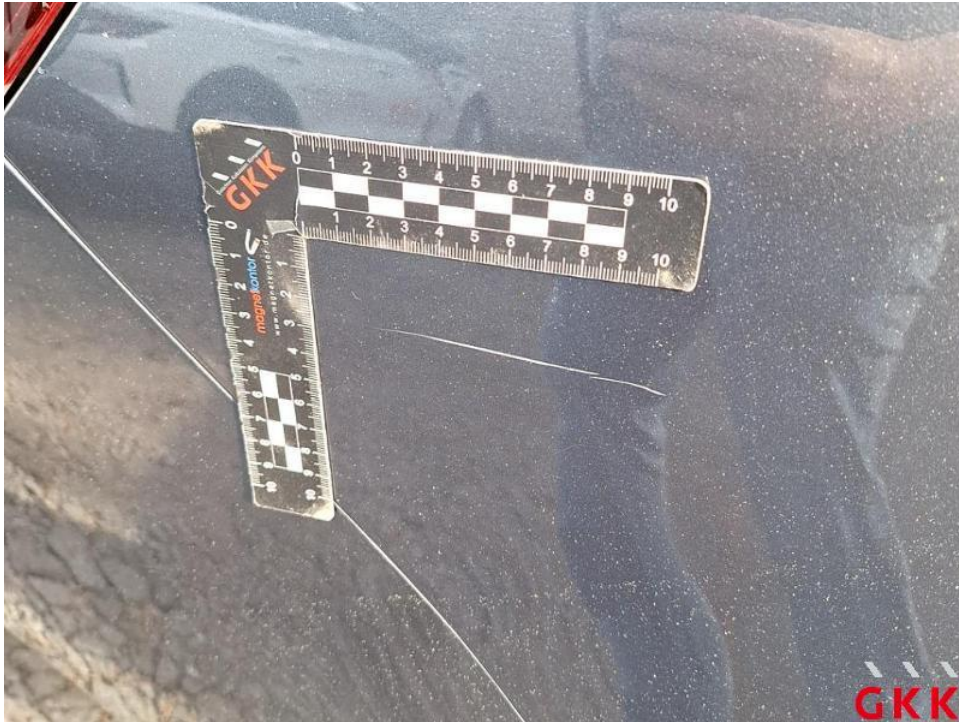
Seitenwand rechts, verkratzt (Bild 24, Bild 25)

Bild 24. Seitenwand rechts, verkratzt, lackieren

Bild 25. Seitenwand rechts, verkratzt, lackieren

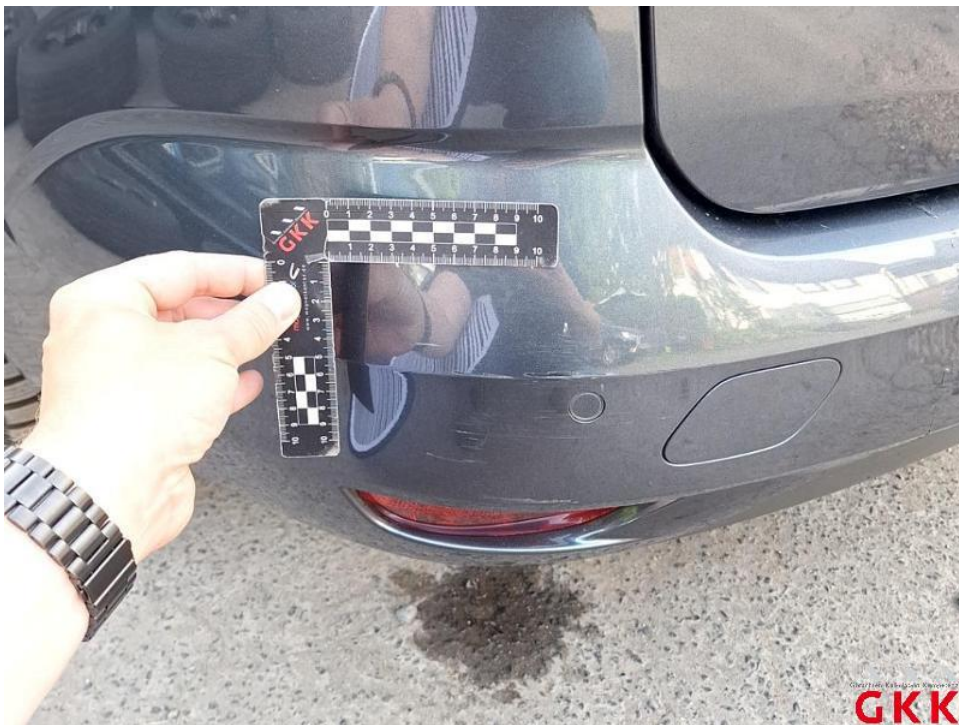
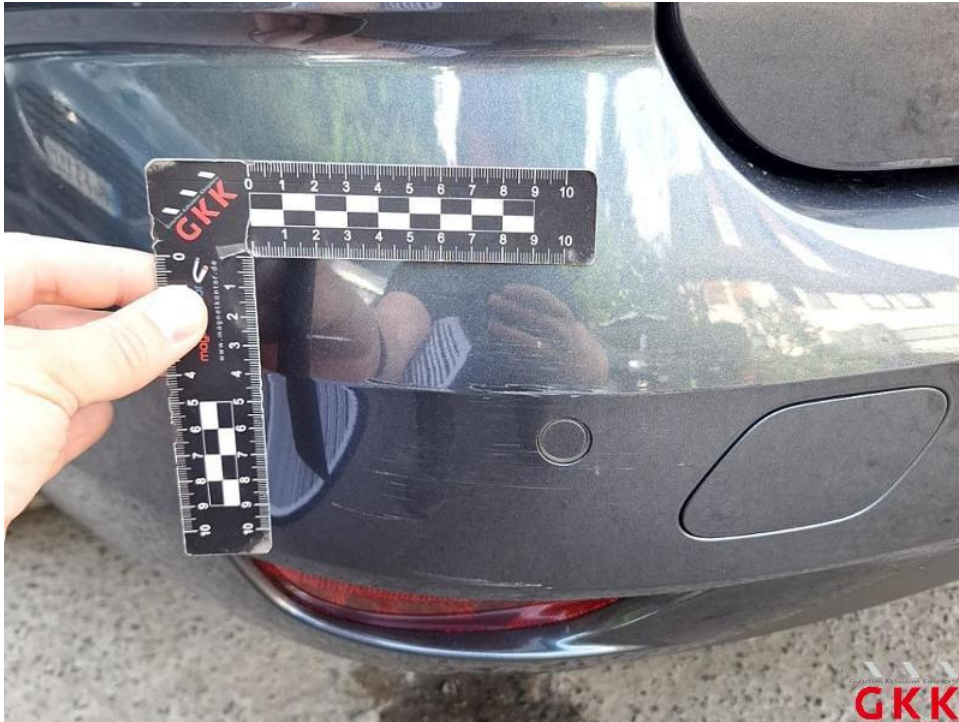
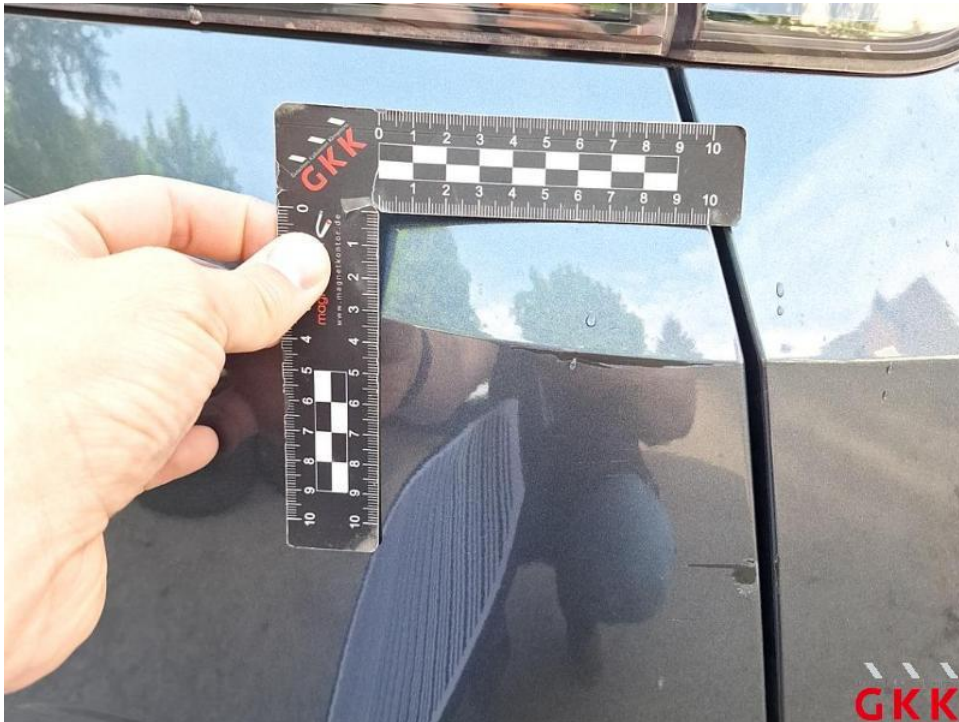
Stoßfänger hinten Verkleidung -lackiert-, verkratzt (Bild 26, Bild 27, Bild 28)

Bild 26. Stoßfänger hinten, Verkleidung -lackiert-, verkratzt, lackieren

Bild 27. Stoßfänger hinten, Verkleidung -lackiert-, verkratzt, lackieren

Bild 28. Stoßfänger hinten, Verkleidung -lackiert-, verkratzt, lackieren

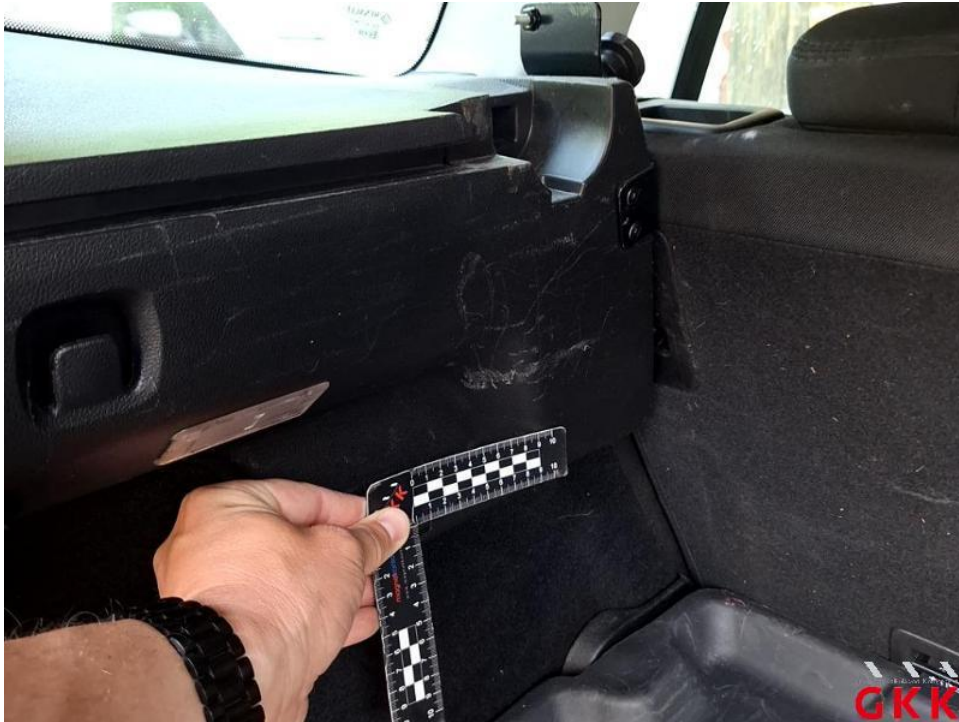
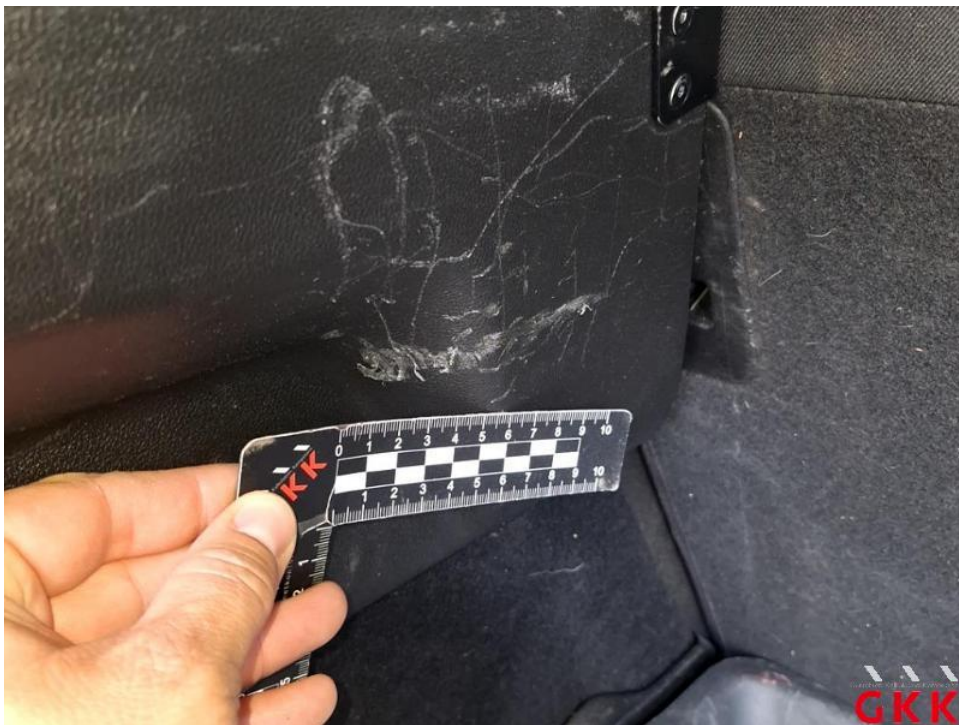
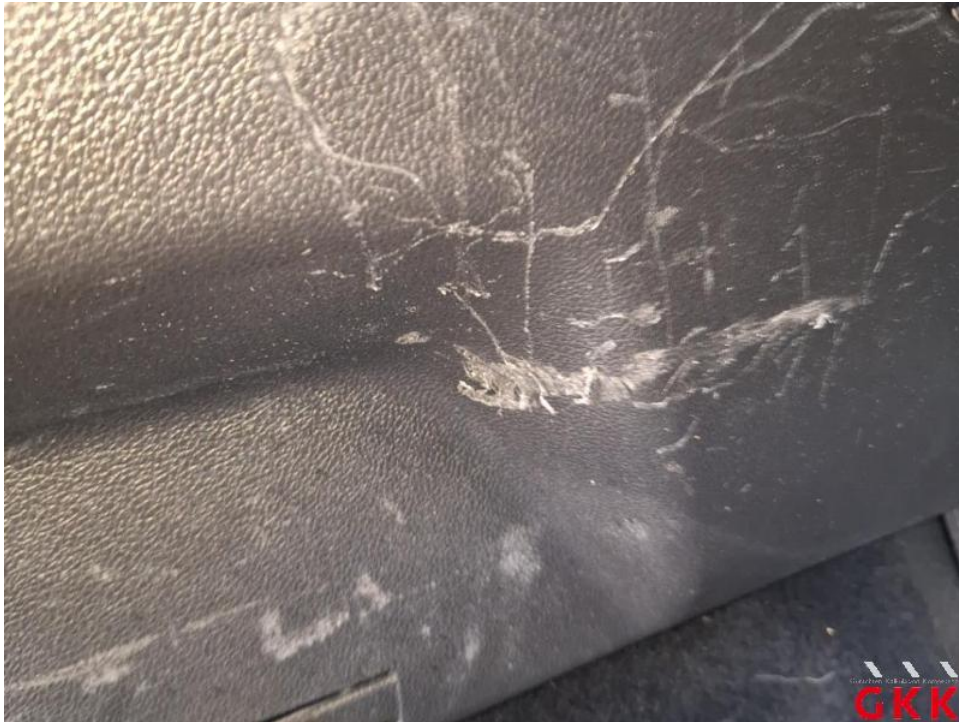
Laderaum Innenverkleidungen rechts/links oberhalb, verkratzt (Bild 29, Bild 30, Bild 31)

Bild 29. Laderaum Innenverkleidungen rechts/links oberhalb, verkratzt, ersetzen

Bild 30. Laderaum Innenverkleidungen rechts/links oberhalb, verkratzt, ersetzen

Bild 31. Laderaum Innenverkleidungen rechts/links oberhalb, verkratzt, ersetzen

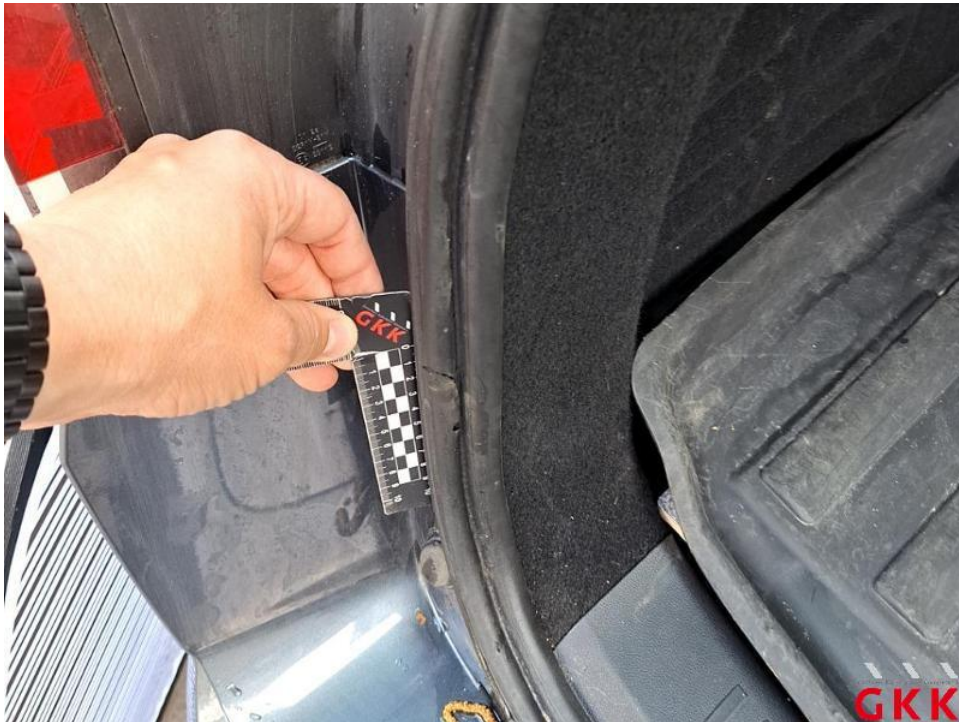
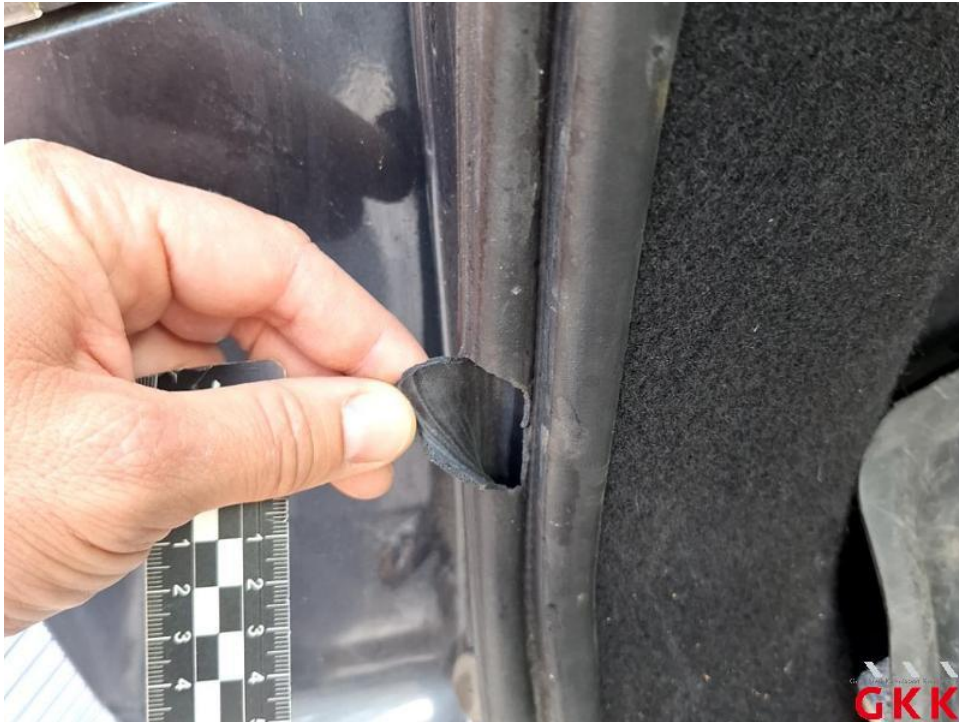
Laderaum Dichtung, gerissen (Bild 32, Bild 33)

Bild 32. Laderaum, Dichtung, gerissen, ersetzen

Bild 33. Laderaum, Dichtung, gerissen, ersetzen

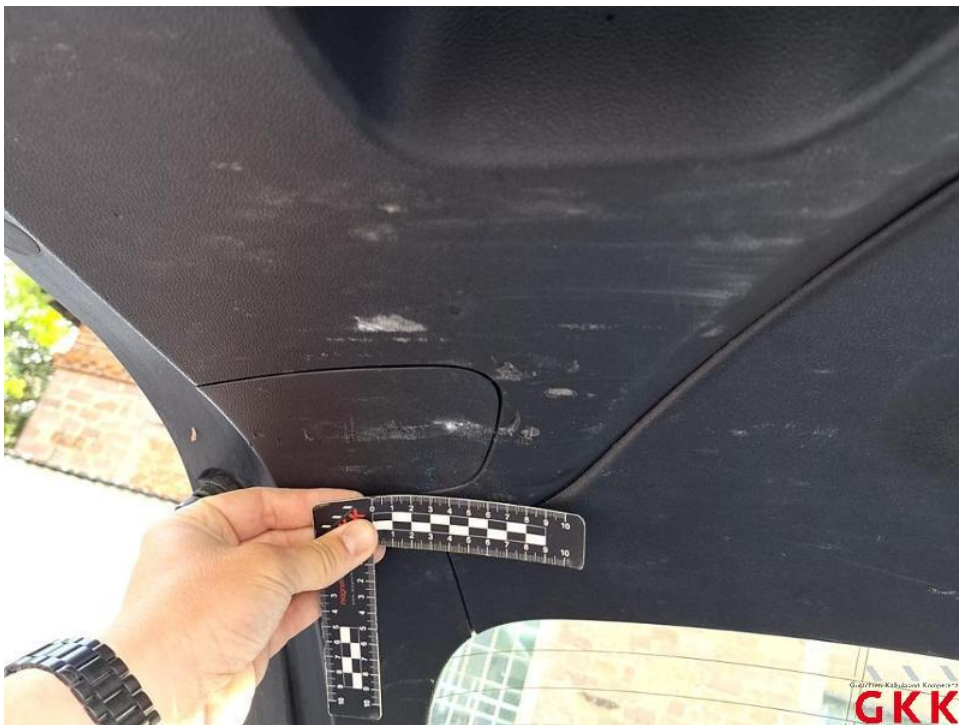
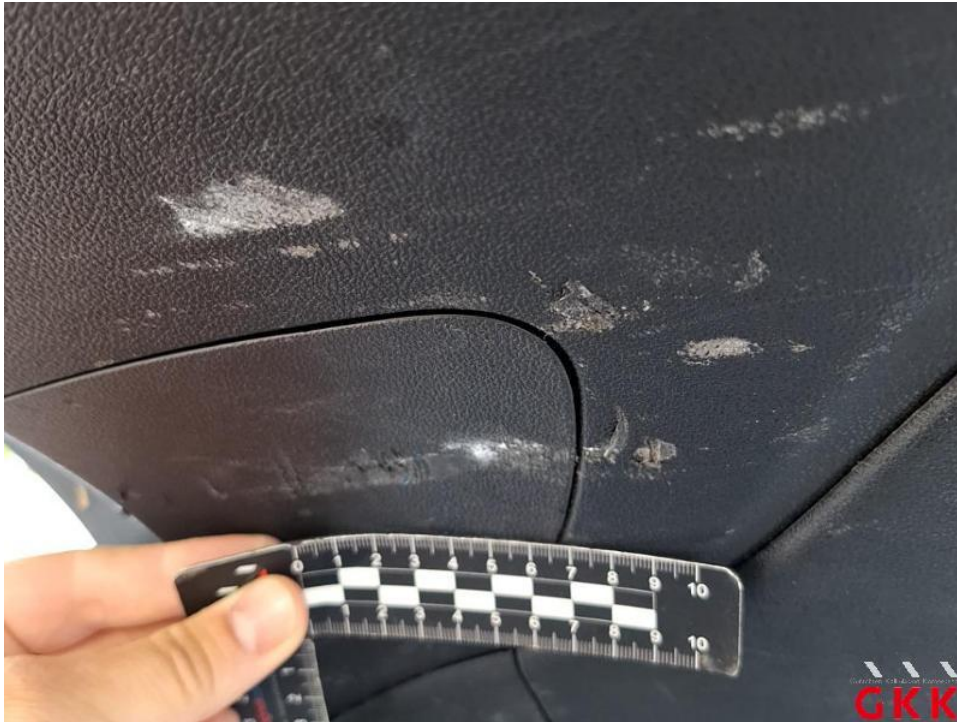
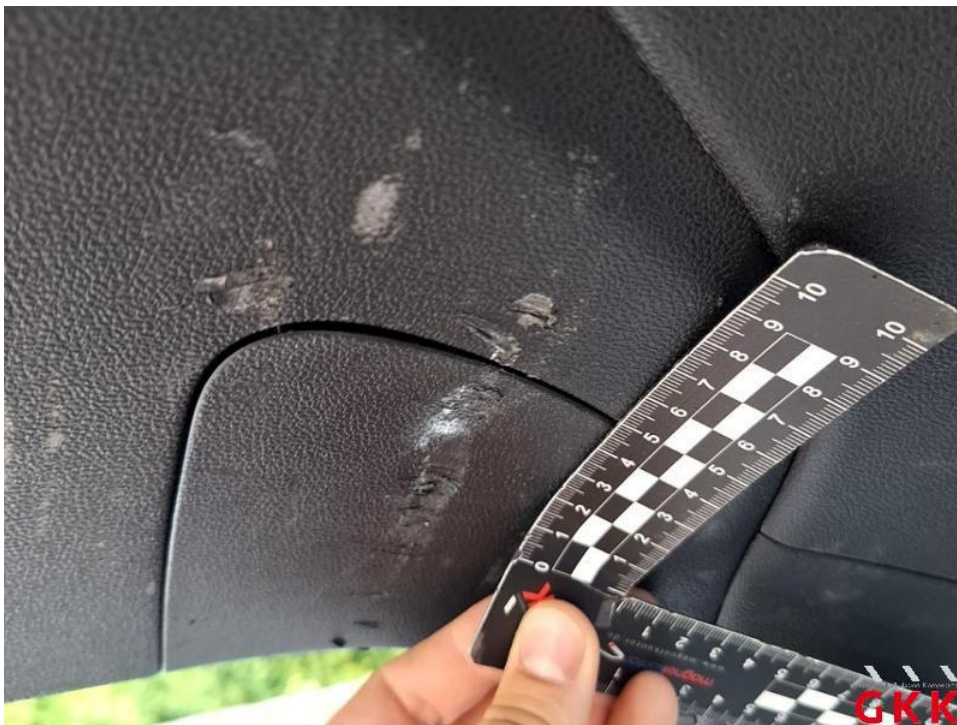
Heckklappe Innenverkleidung, verkratzt (Bild 34, Bild 35, Bild 36)

Bild 34. Heckklappe, Innenverkleidung, verkratzt, ersetzen

Bild 35. Heckklappe, Innenverkleidung, verkratzt, ersetzen

Bild 36. Heckklappe, Innenverkleidung, verkratzt, ersetzen

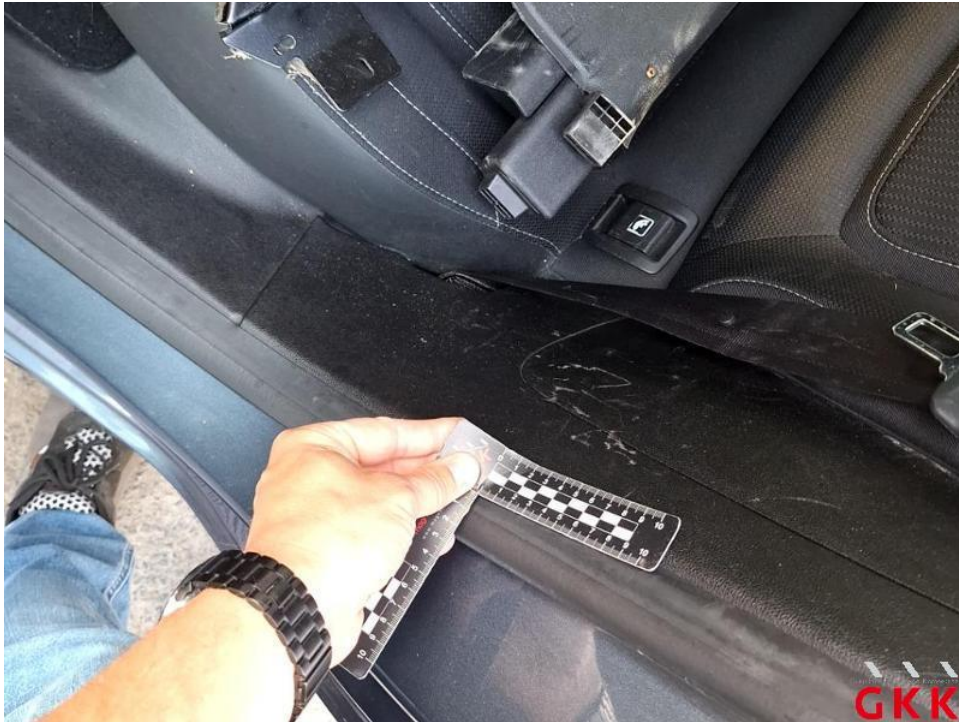
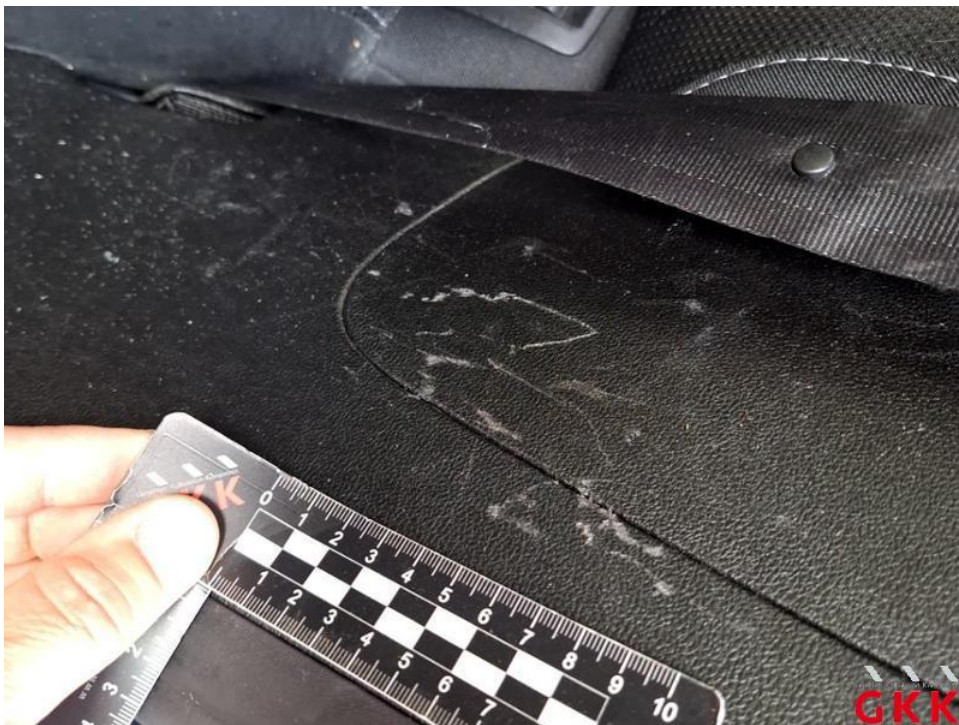
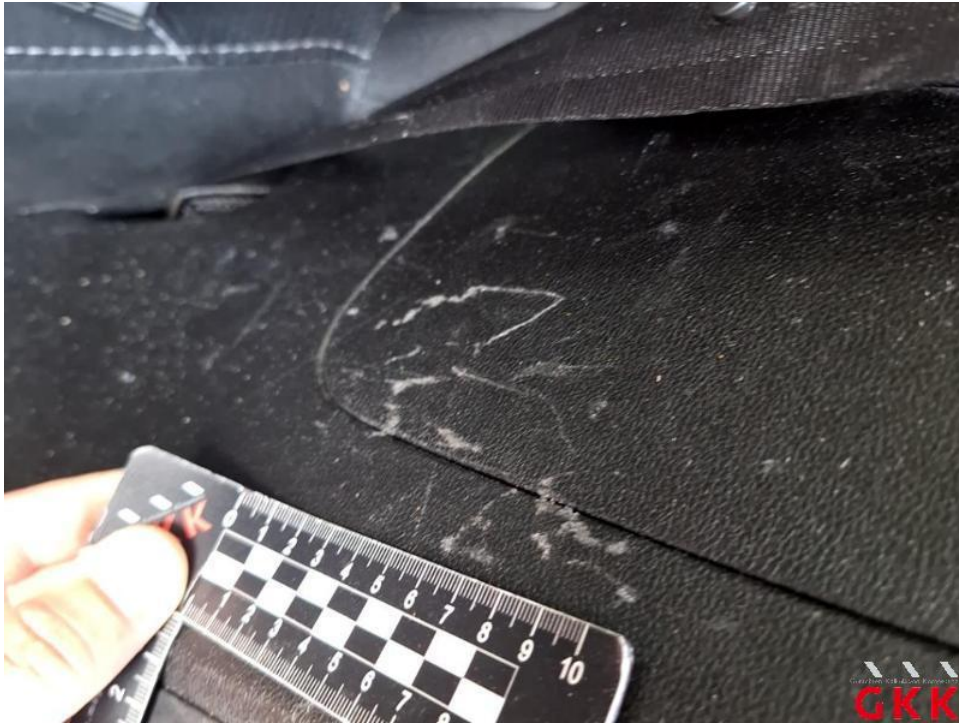
C- Säule links Innenverkleidung -unterhalb-, verkratzt (Bild 37, Bild 38, Bild 39)

Bild 37. C- Säule links, Innenverkleidung -unterhalb-, verkratzt, ersetzen

Bild 38. C- Säule links, Innenverkleidung -unterhalb-, verkratzt, ersetzen

Bild 39. C- Säule links, Innenverkleidung -unterhalb-, verkratzt, ersetzen

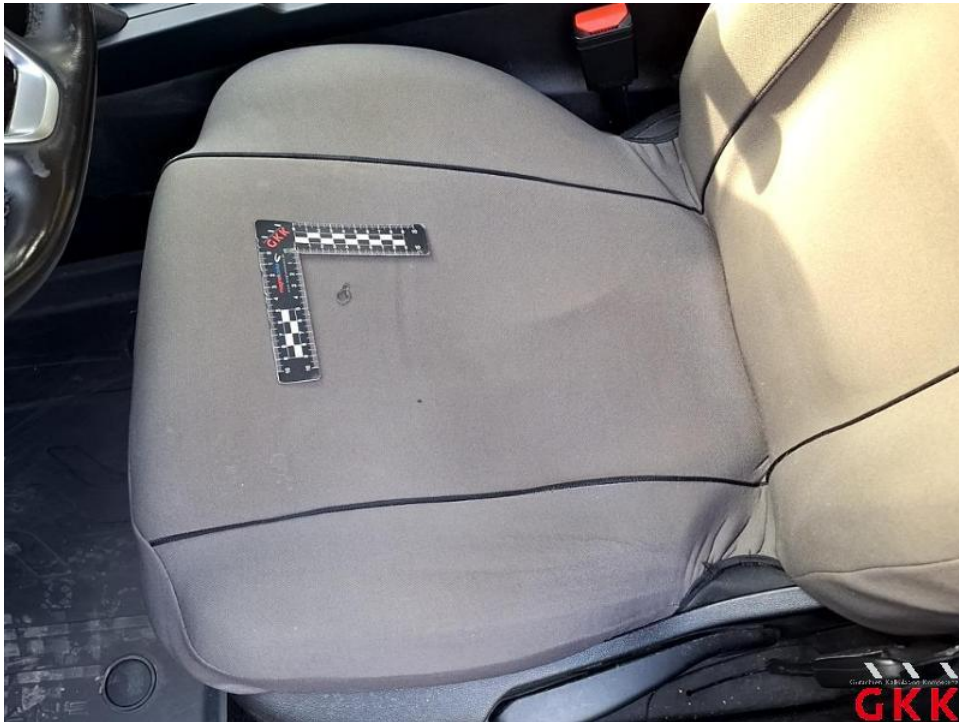
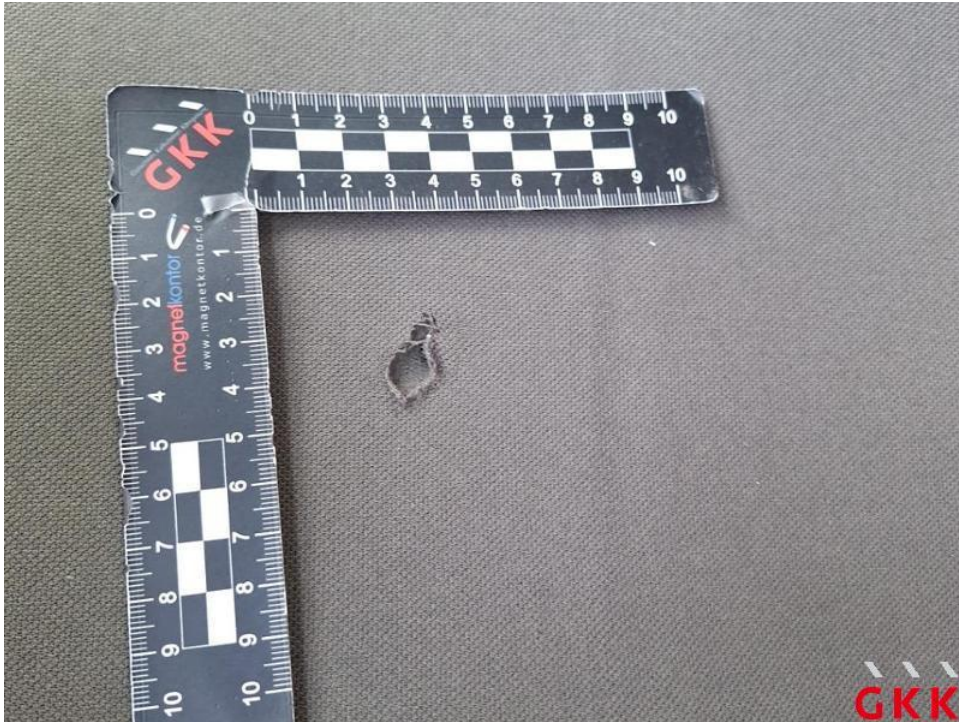
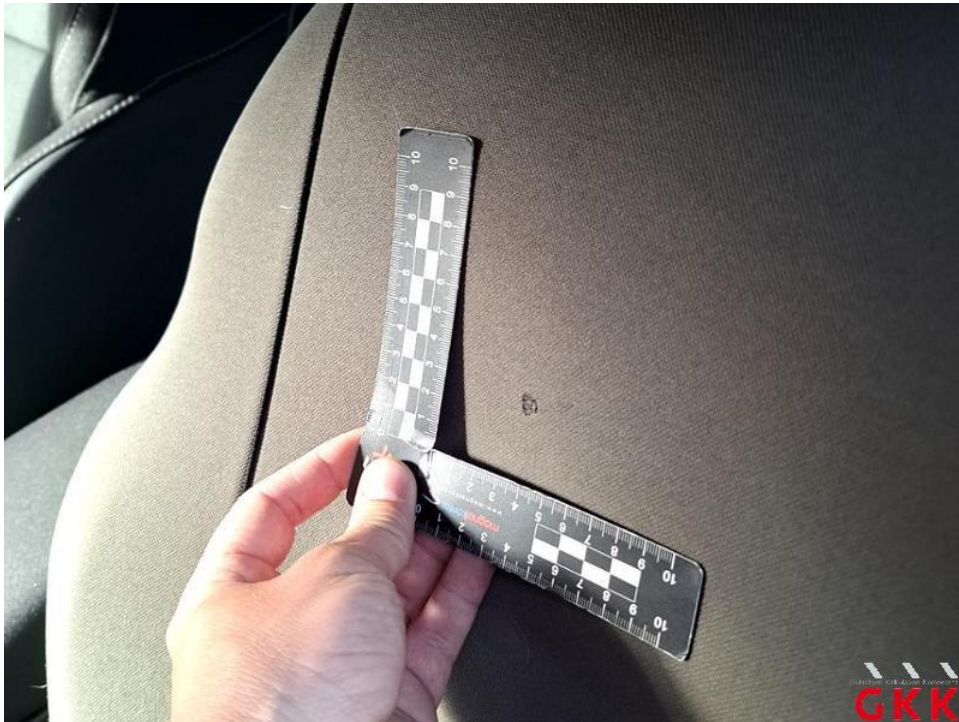
Sitz vorne links Schonbezug, gerissen (Bild 40, Bild 41, Bild 42)

Bild 40. Sitz vorne links, Schonbezug, gerissen, ersetzen

Bild 41. Sitz vorne links, Schonbezug, gerissen, ersetzen

Bild 42. Sitz vorne links, Schonbezug, gerissen, ersetzen
