Zustandsbericht

Fahrzeughalter	Allane SE
Ihr Auftrag vom	22.04.2026 durch Allane SE
Besichtigungsort	36341 Lauterbach, Bahnhofstr. 10
Besichtigungsdatum	05.05.2026
Referenznummern	0031172486 - 0044036076

Kennzeichen	HH-FS 1652	Fzg.-Ident.-Nummer	VF1RFB00067409826
Fabrikat	Renault	1. Zulassung	22.07.2021
Typ	Mégane Blue dCi 115 Business Edition Grandtour	Fahrzeugart	PKW
Getriebe / Gänge	Manuell / 6	Farbe	Titanium-Grau - 2-Schicht metallic
Laufleistung abgelesen	105.179 km	Sitzplätze	5
Achsen / angetrieben	2 / 1	Aufbau	Kombilimousine, 5 Türen
Anzahl Besitzer	keine Angabe	nächste HU	10/2026
Motorart	Reihenmotor / Diesel	Hubraum / Nennleistung	1.461 ccm / 85 KW

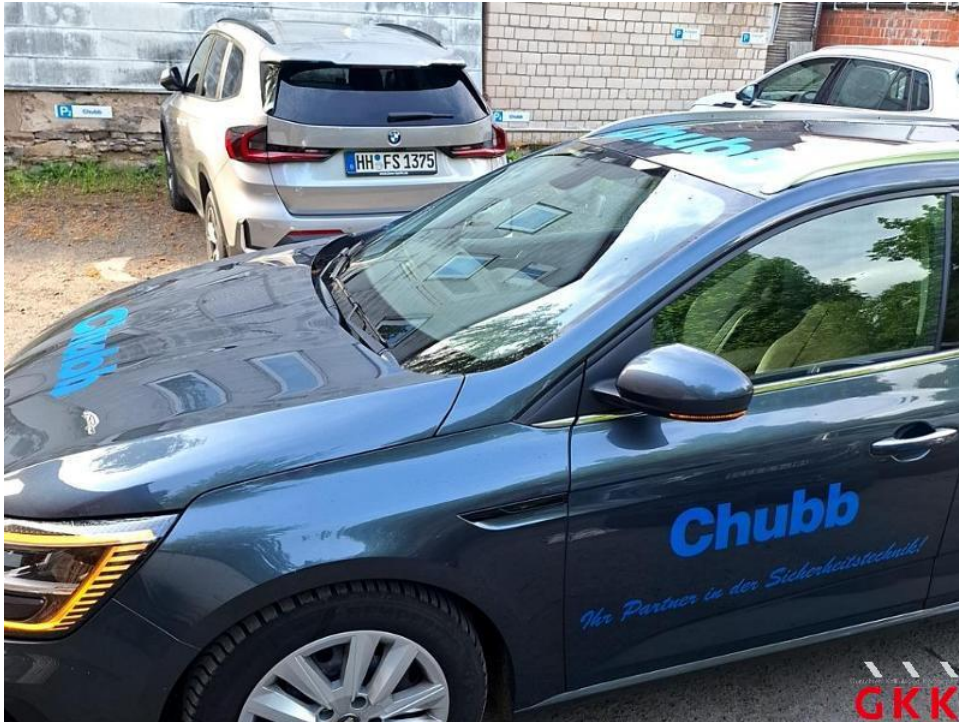
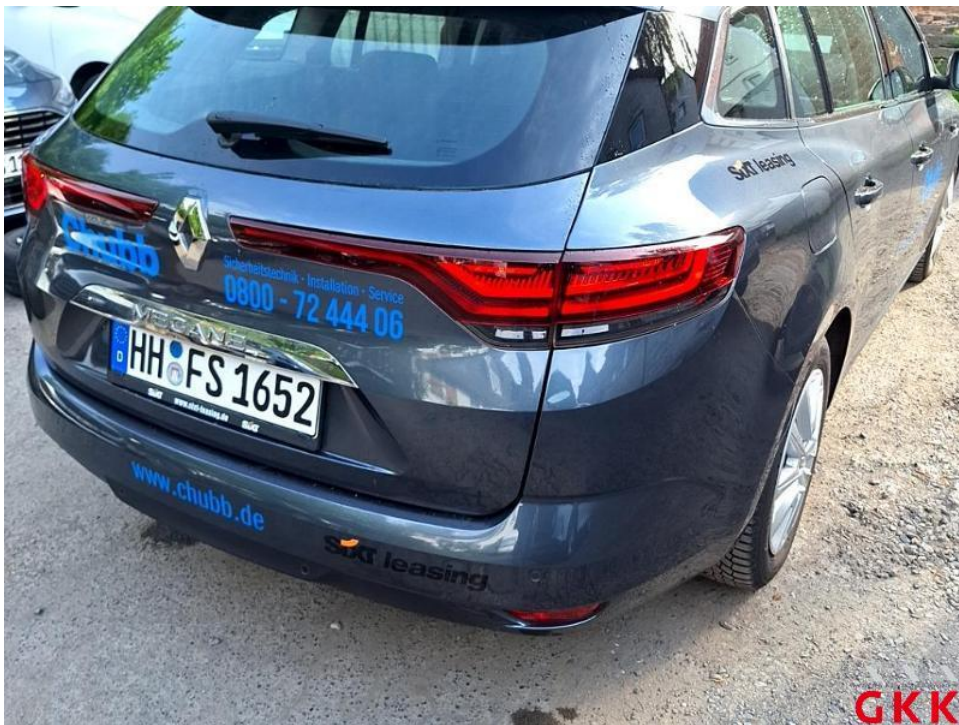
Beschriftungs- / Werbefolie, beklebt (Bild 43, Bild 44)

Bild 43. Beschriftungs- / Werbefolie, beklebt, entkleben

Bild 44. Beschriftungs- / Werbefolie, beklebt, entkleben

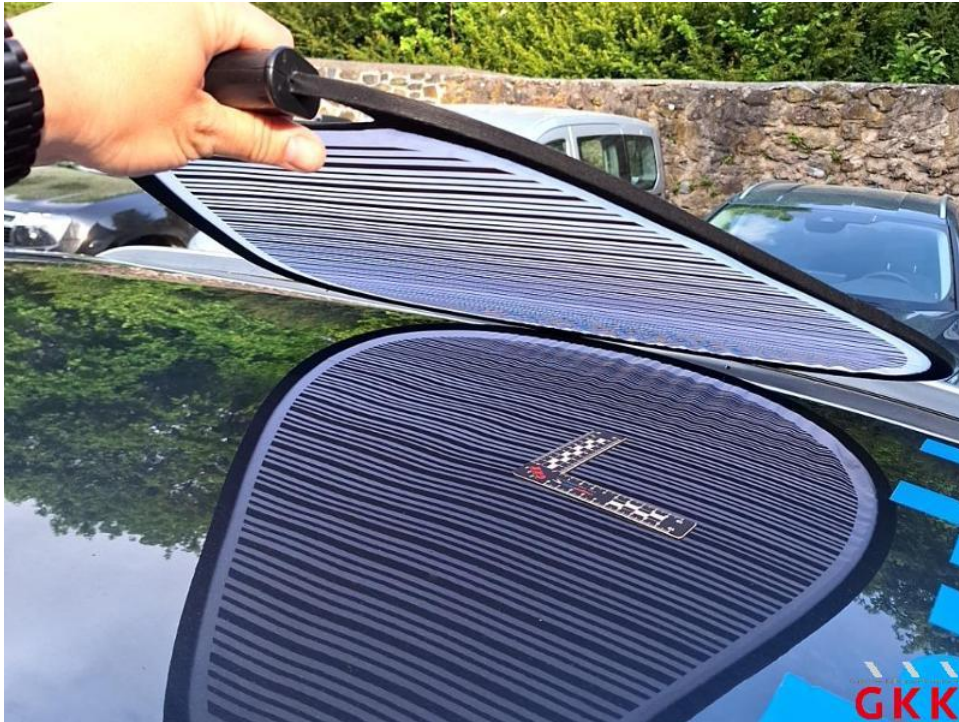
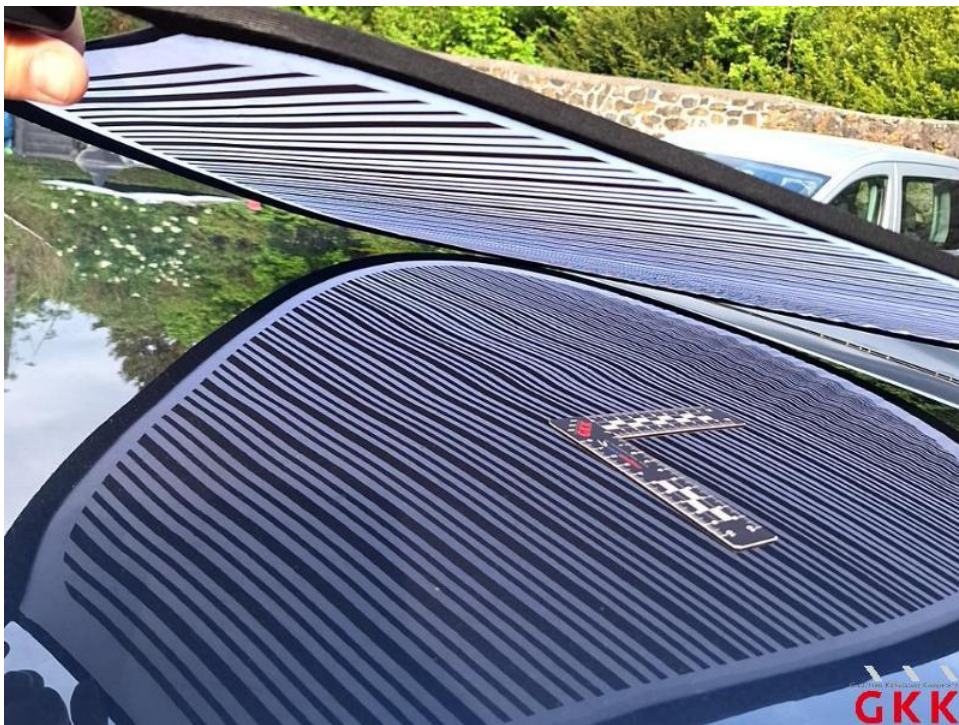
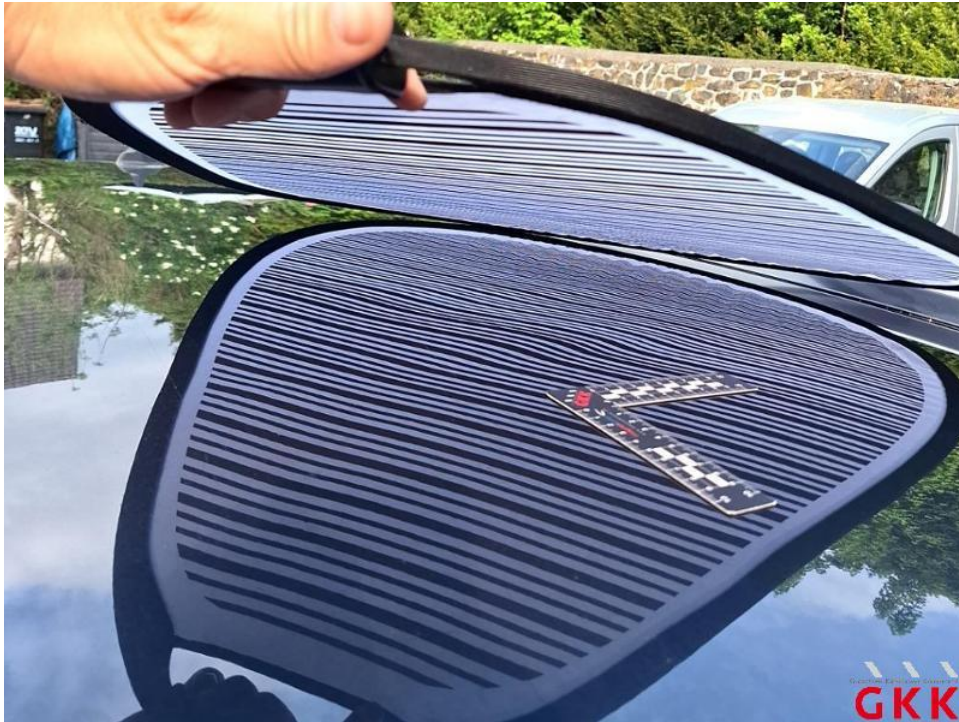
Dach, beschädigt (Bild 45, Bild 46, Bild 47)

Bild 45. Dach, beschädigt, instand setzen - lackieren

Bild 46. Dach, beschädigt, instand setzen - lackieren

Bild 47. Dach, beschädigt, instand setzen - lackieren
