Zustandsbericht / Minderwertgutachten

Auftraggeber Mobilize Financial Services, eine Marke der RCI Banque S.A., Niederlassung
Deutschland, Jagenbergstr. 1, 41468 Neuss
Besichtigung 14.04.2026

Erstzulassung	02.04.2024	Letzte Zulassung	02.04.2024
Fahrzeugart	Personenkraftwagen	Hersteller	Renault
Typ / Verkaufsbez.	Austral (07.2022->) / Austral 1.3 TCe 160 Mild-Hybrid Evolution (EU 6d)	Aufbauart	Kombi
Türen	5	Sitzplätze	5
Fahrzeug-Ident.-Nr.	VF1RHN00172186884	HSN / TSN	3333 / BPR
DAT Europa-Code®	017201580060002	DAT Marktindex	DE002 6470
Km-Stand abgelesen	20678	Nächste HU §29 StVZO	04 / 2027
Energiequelle / Kraftstoff	Hybr.Benzin/E	Zylinderanzahl	4 / Reihenmotor
Leistung (kW)	116	Hubraum (ccm)	1332
Schadstoffklasse:	EURO6;WLTP;AP;PI/CI; M, N1 I	Getriebe	Automatik /
Felgen	Leichtmetall	Farbe (Hersteller)	STERNEN-SCHWARZ / Metallic / TEGNE
Polster	Stoff

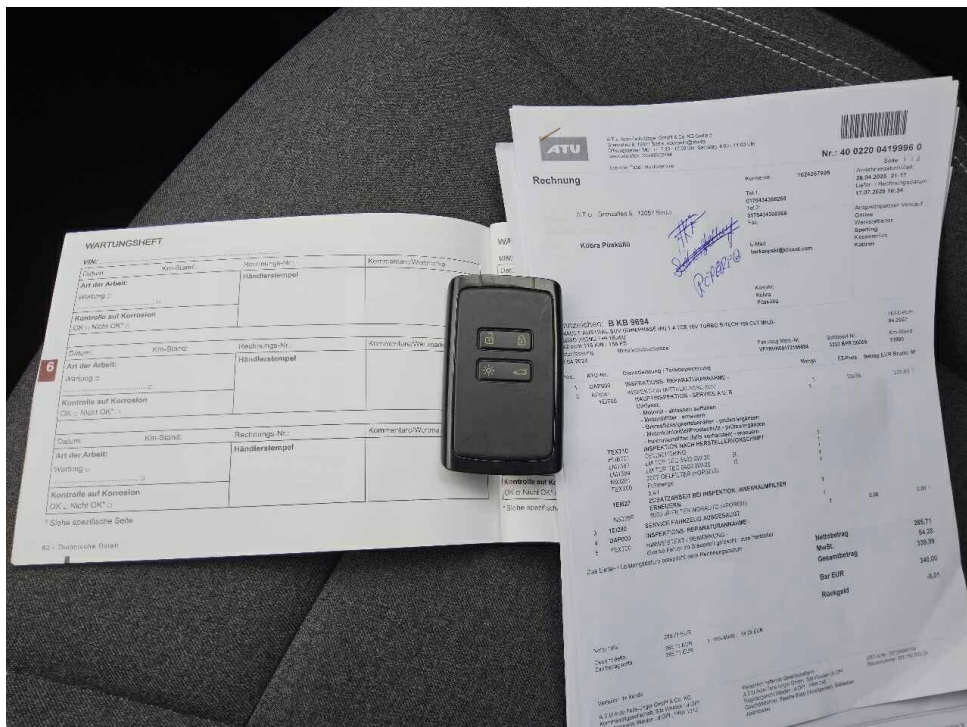
Bild 8 : Alle Fz-Schlüssel, ZLB 1, Letzter Eintrag im Serviceheft
1 Schlüsselkarte (Schließenanlage erneuern)

1. Füllflasche Reifen-Rep.Set
2. 1 Schlüsselkarte (Schließanlage erneuern)

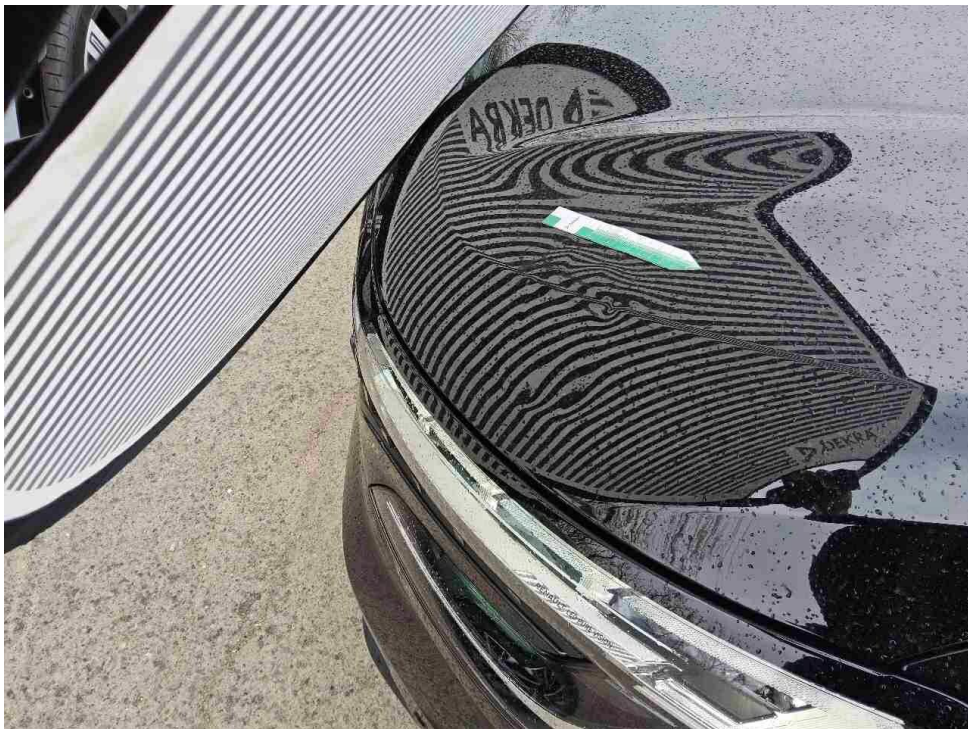
Bild 10 : Motorhaube, deformiert, instandsetzen und lackieren mit Lackaufbau

1. Rückleuchte Heckklappe links, zerkratzt, erneuern (Bild 17)
2. Rückleuchte Heckklappe rechts, zerkratzt, erneuern (Bild 18)
3. Rückleuchte links außen, zerkratzt, erneuern (Bild 19)
4. Tür vorne links Lackierung, zerkratzt, lackieren (Bild 23)
5. Seitenteil hinten links Lackierung, zerkratzt, lackieren (Bild 21, 22)
6. Tür vorne rechts, deformiert, instandsetzen und lackieren mit Lackaufbau (Bild 20)
7. Heckklappe Lackierung, zerkratzt, lackieren (Bild 15, 16)
8. Stoßfänger hinten Lackierung, zerkratzt, lackieren (Bild 14)
9. Tür hinten links Einstieg Lackierung, zerkratzt, smart repair (Bild 13)
10. Tür vorne links Einstieg Lackierung, zerkratzt, smart repair (Bild 12)
11. Tür hinten links Lackierung, zerkratzt, lackieren (Bild 11)
12. Motorhaube, deformiert, instandsetzen und lackieren mit Lackaufbau (Bild 10)

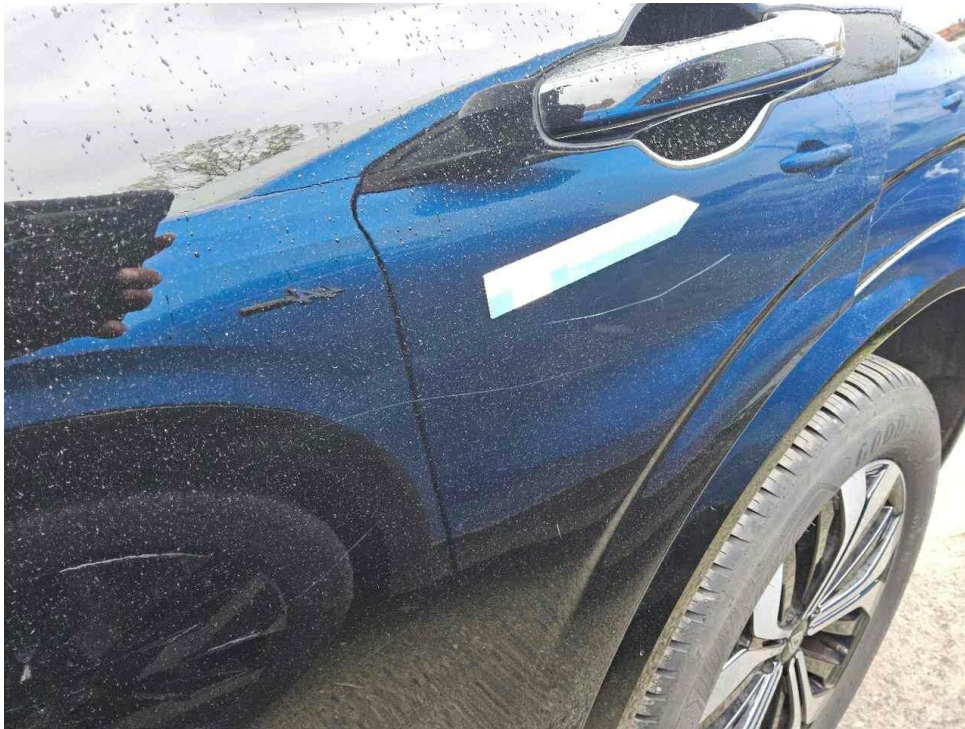
Bild 11 : Tür hinten links Lackierung, zerkratzt, lackieren

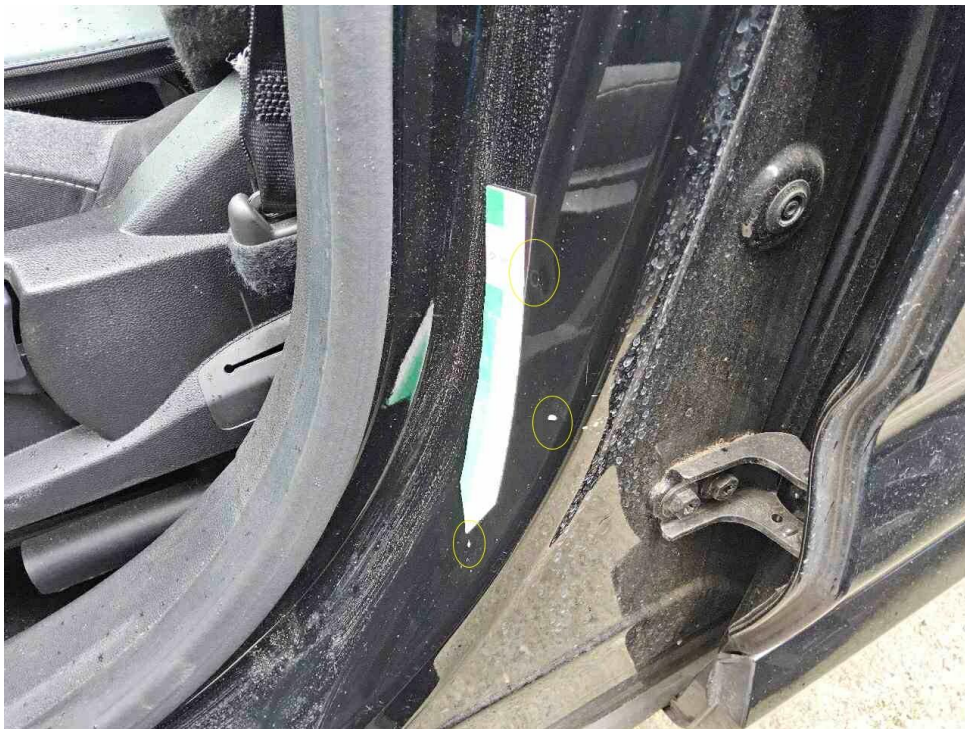
Bild 12 : Tür vorne links Einstieg Lackierung, zerkratzt, smart repair
gedellt und zerkratzt

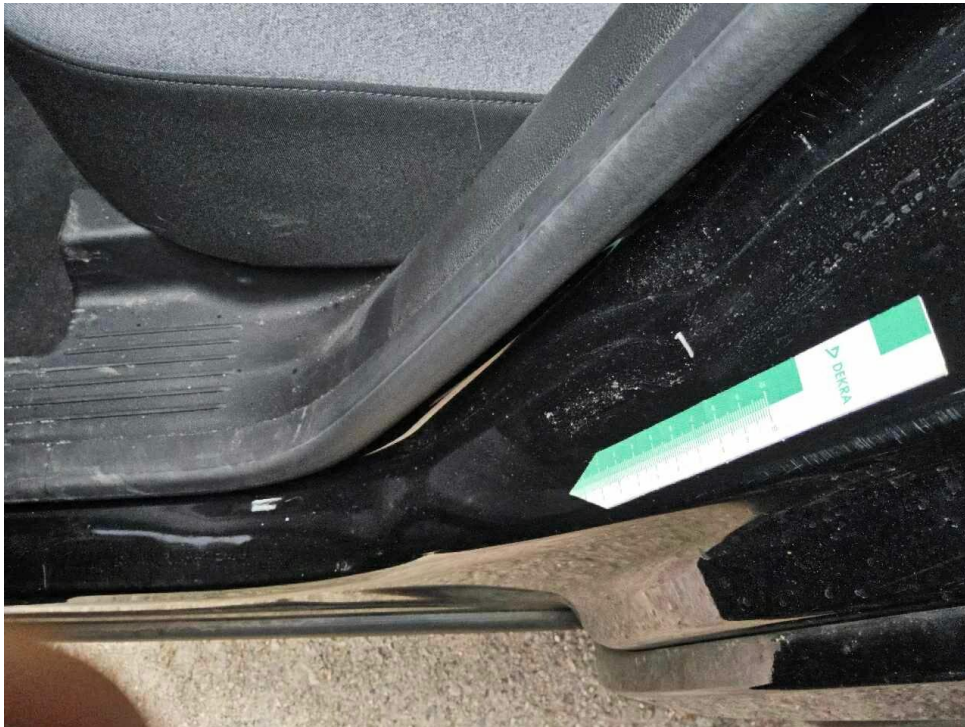
Bild 13 : Tür hinten links Einstieg Lackierung, zerkratzt, smart repair

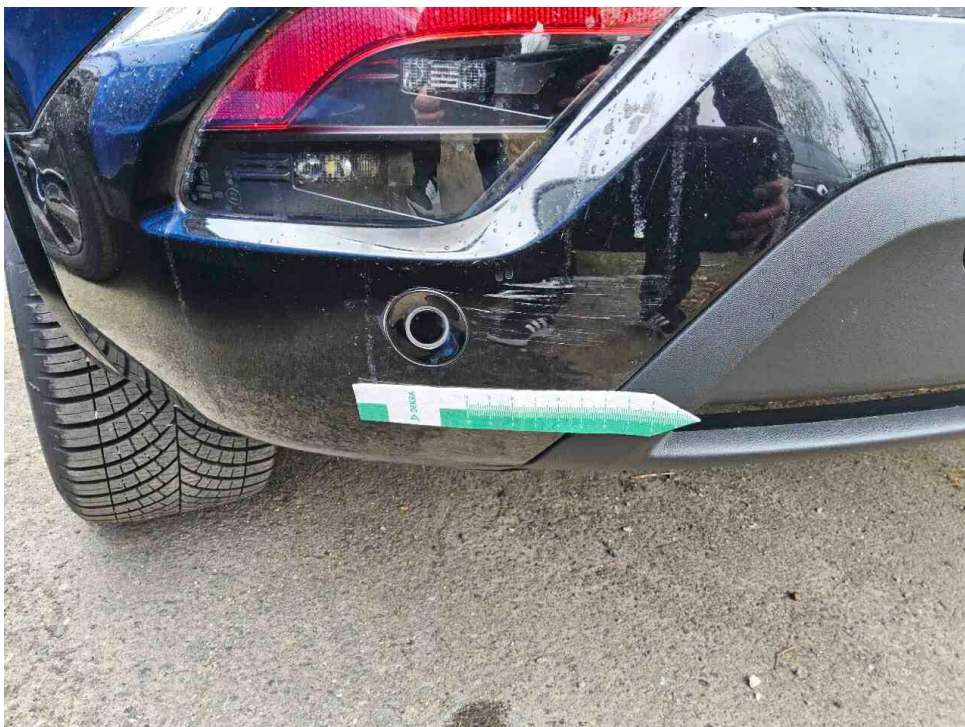
Bild 14 : Stoßfänger hinten Lackierung, zerkratzt, lackieren

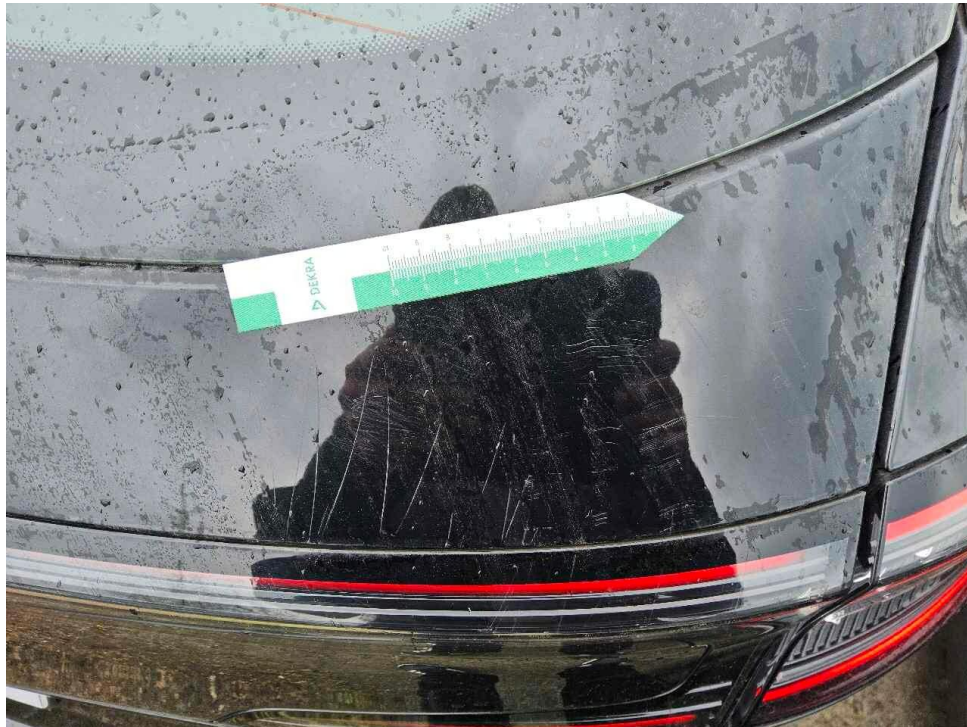
Bild 15 : Heckklappe Lackierung, zerkratzt, lackieren

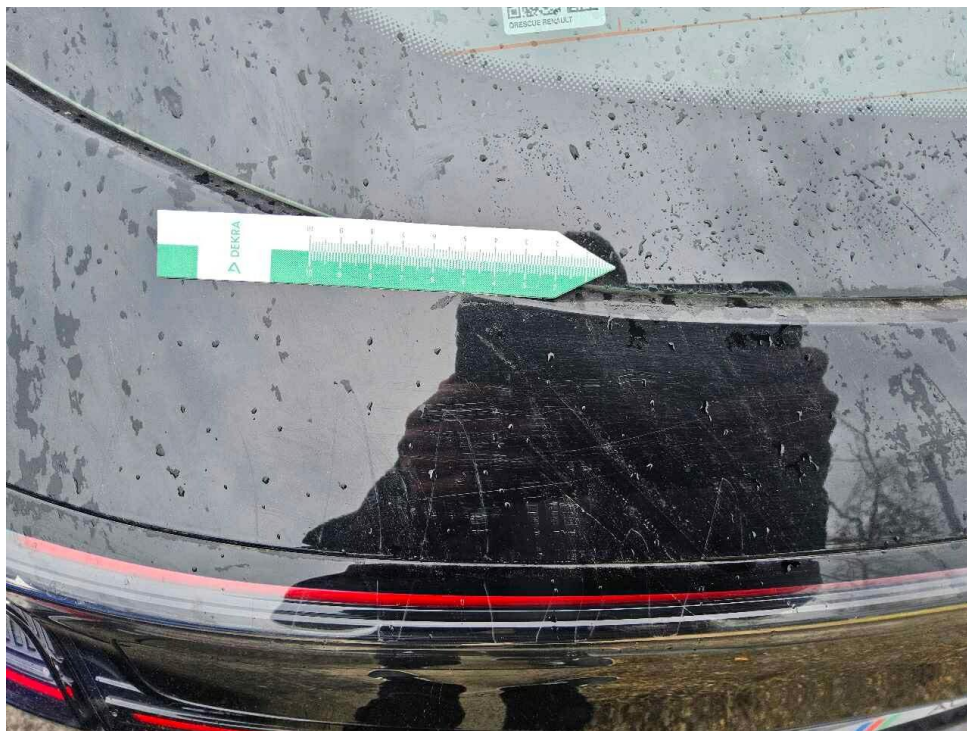
Bild 16 : Heckklappe Lackierung, zerkratzt, lackieren

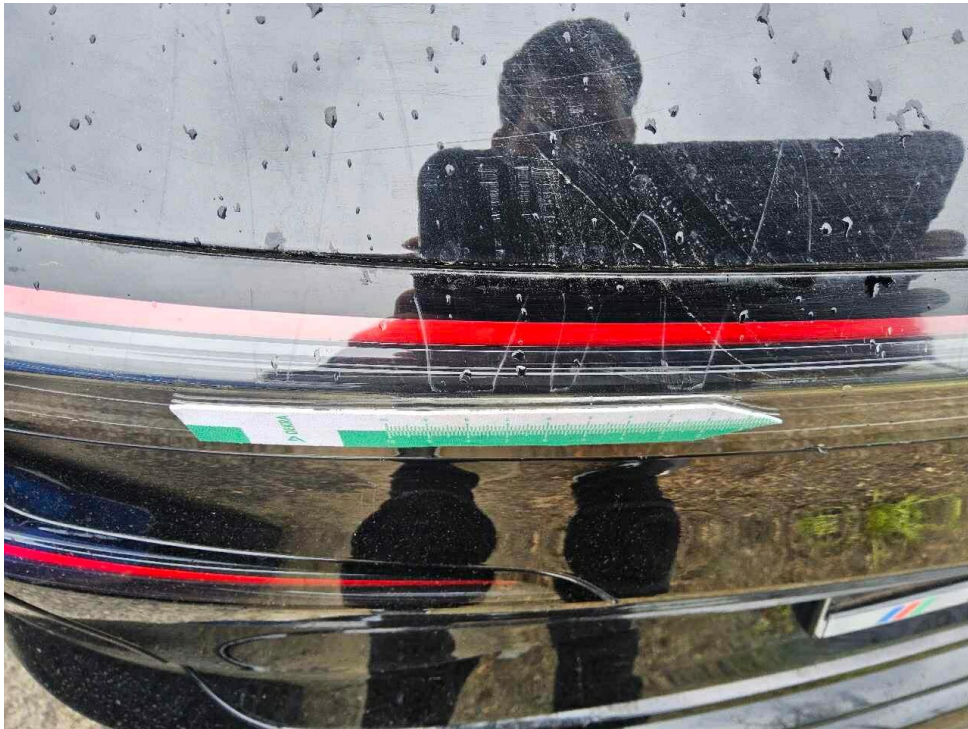
Bild 17 : Rückleuchte Heckklappe links, zerkratzt

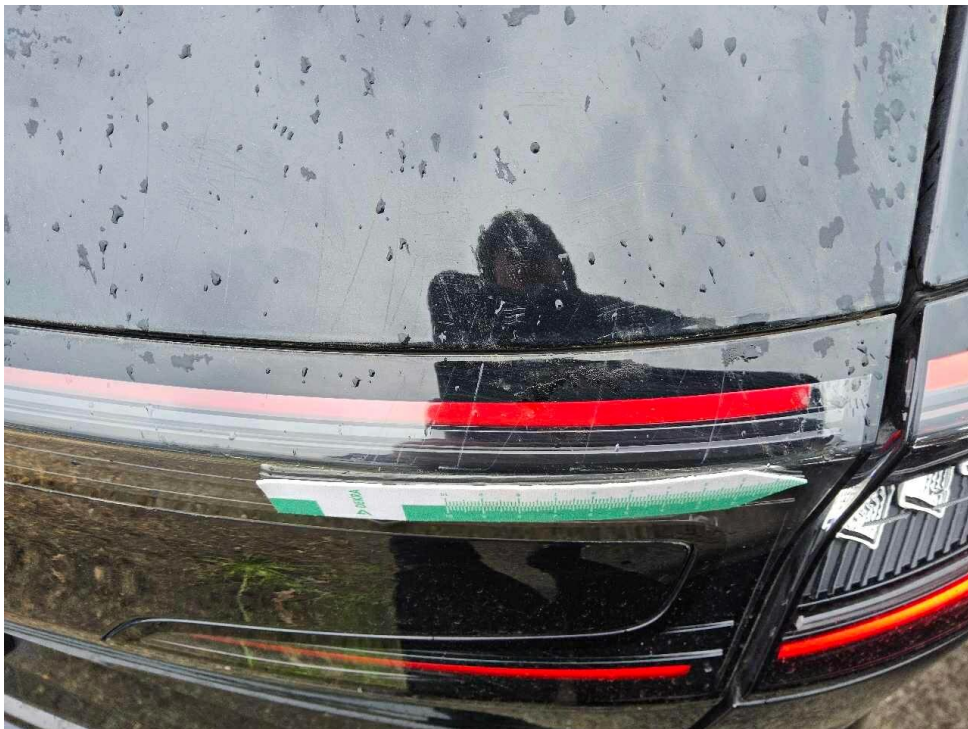
Bild 18 : Rückleuchte Heckklappe rechts, zerkratzt

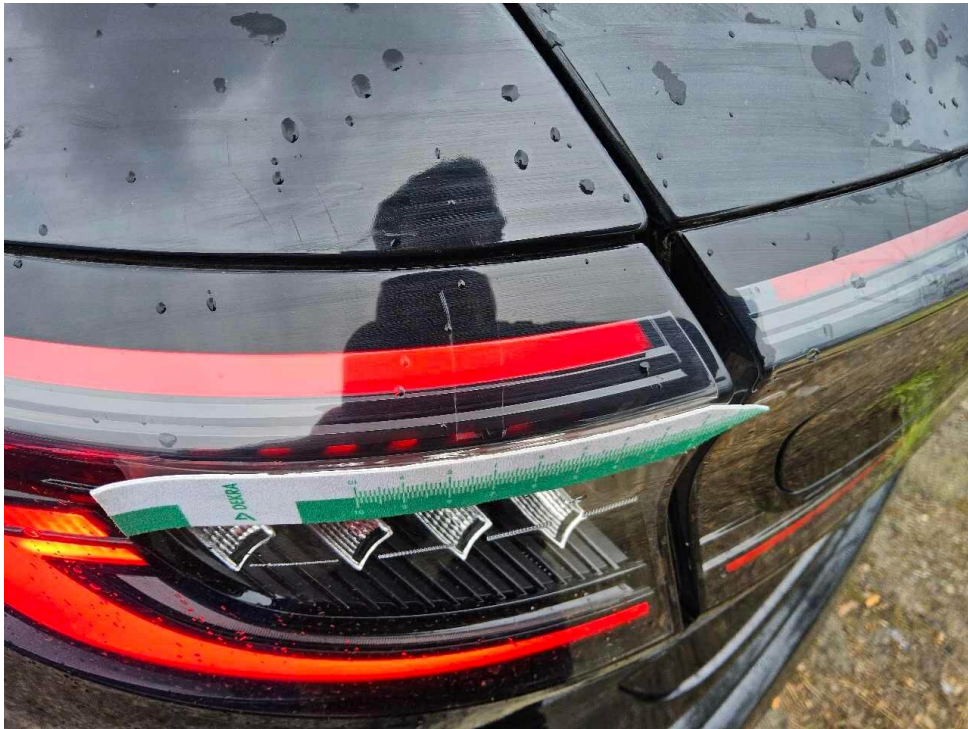
Bild 19 : Rückleuchte links außen, zerkratzt

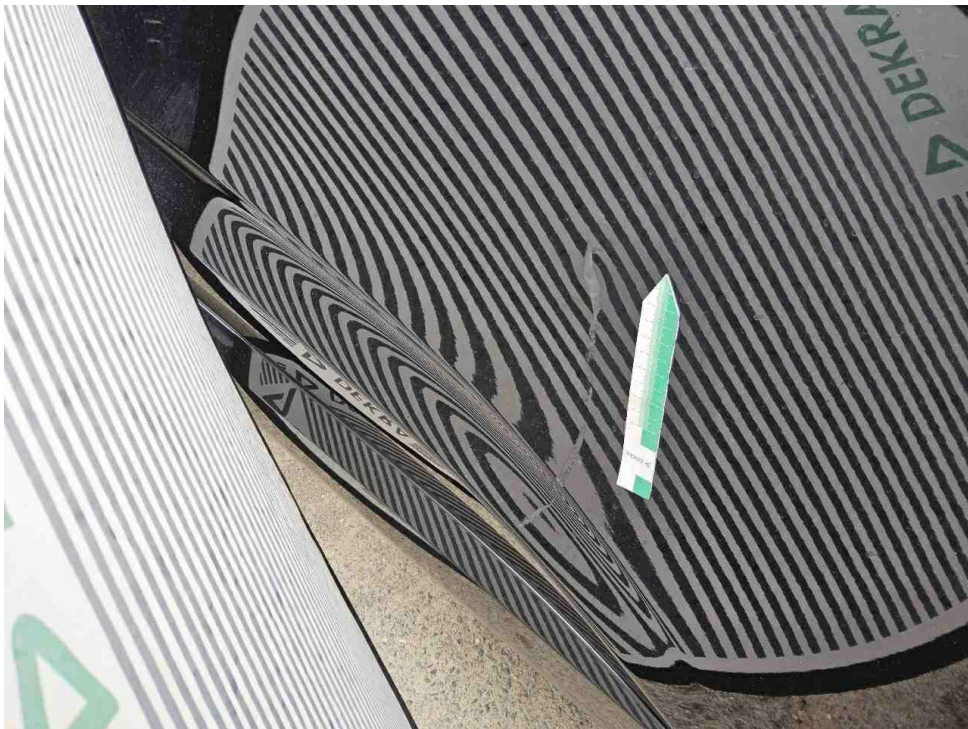
Bild 20 : Tür vorne rechts, deformiert, instandsetzen und lackieren mit Lackaufbau

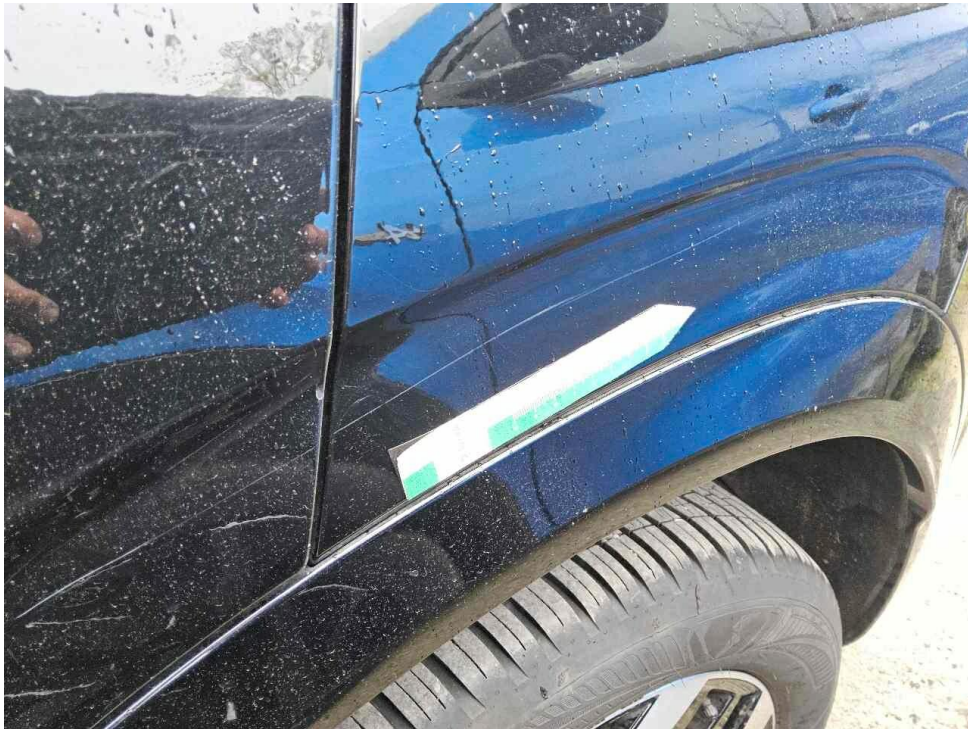
Bild 21 : Seitenteil hinten links Lackierung, zerkratzt, lackieren

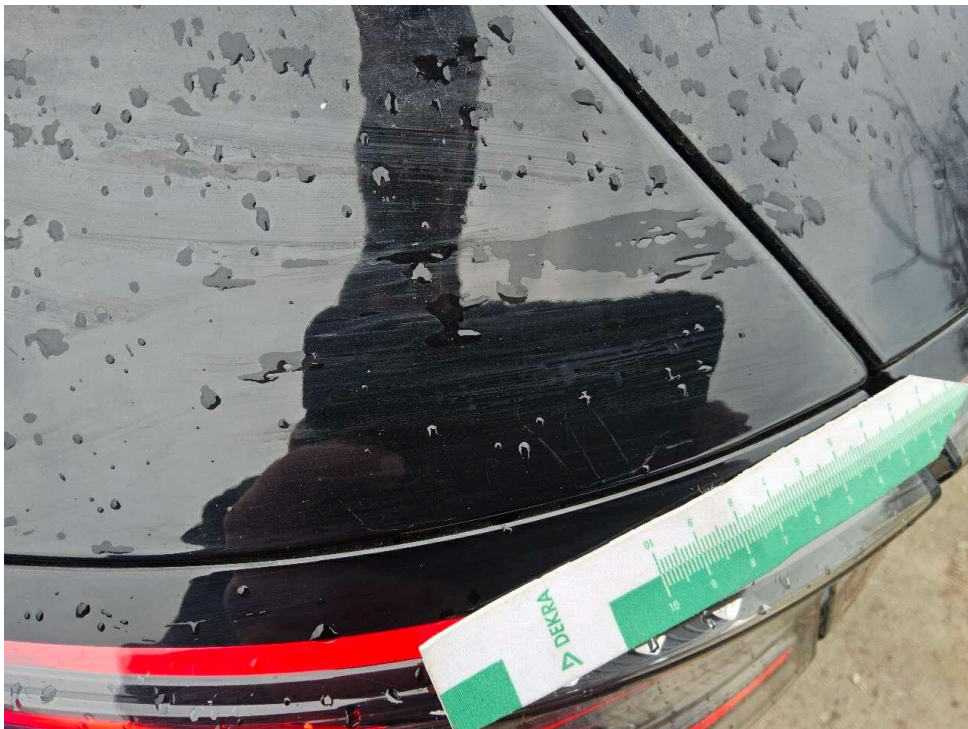
Bild 22 : Seitenteil hinten links Lackierung, zerkratzt, lackieren

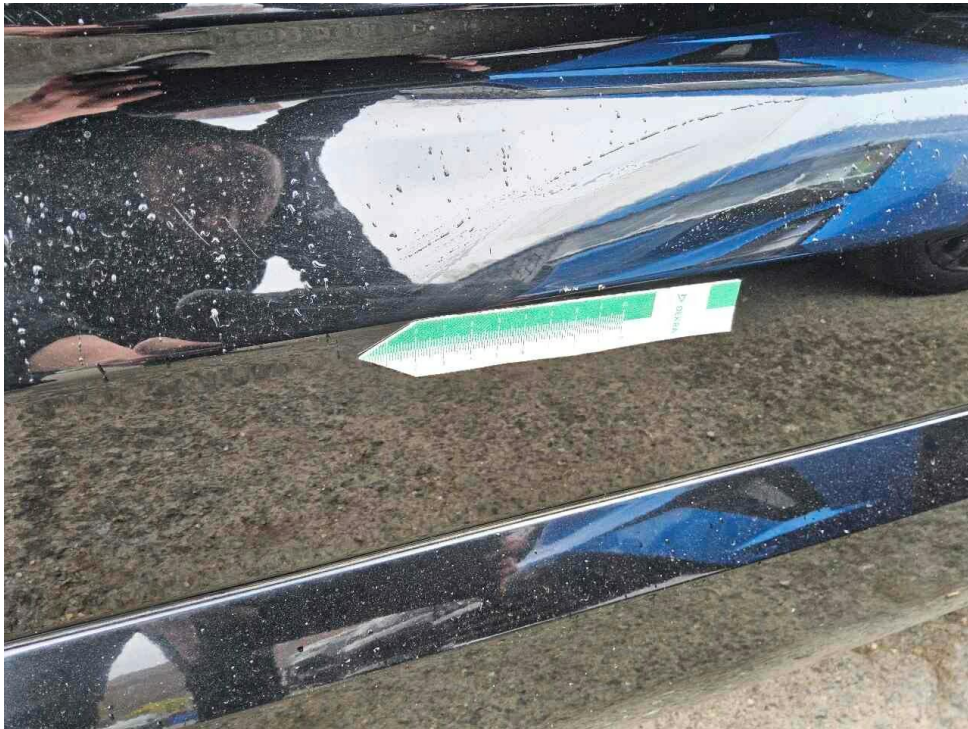
Bild 23 : Tür vorne links Lackierung, zerkratzt, lackieren
