**Fahrzeug:** PEUGEOT 508 HYBRID 225 e-EAT8 Allure Kombi 5-türig 1598 ccm 225 PS / 165 KW  
Elektrisch 8-Gang Automatik

## Zustandsbericht

Inspection date: 26 Jun 2026  
**Protocol number:** 46169091  
Delivery date: 26 Jun 2026

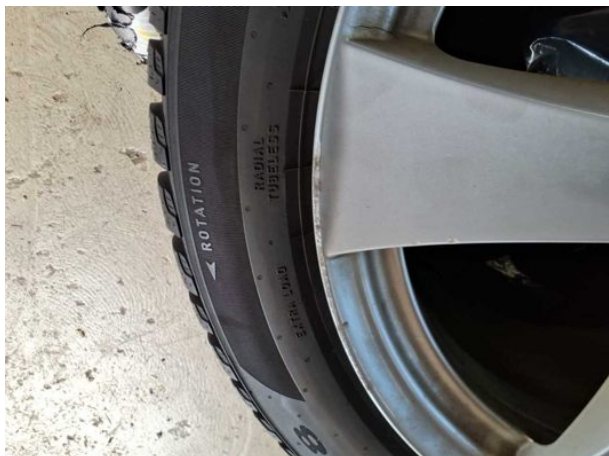
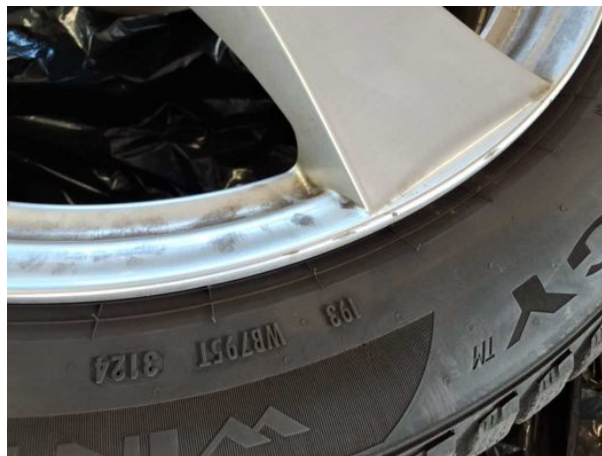
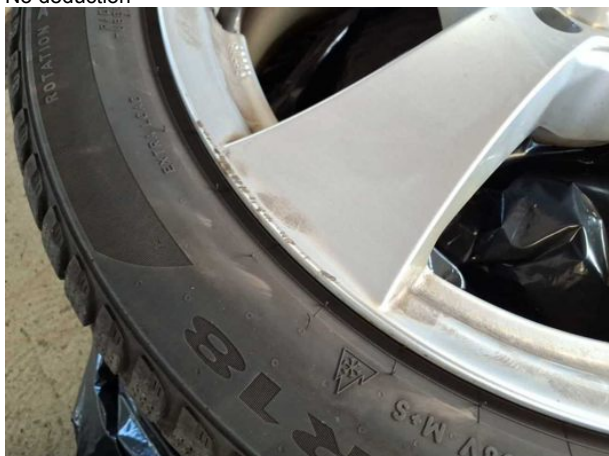
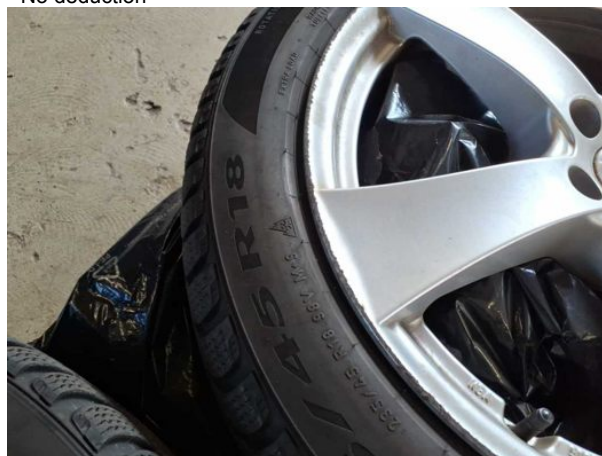
| No. | Component group | Description |
|---|---|---|
| 1 | 2nd wheel set | Alloy rim set - complete - Scratched - No deduction |

**Damage #1:** 2nd wheel set: Alloy rim set - complete - Scratched - No deduction

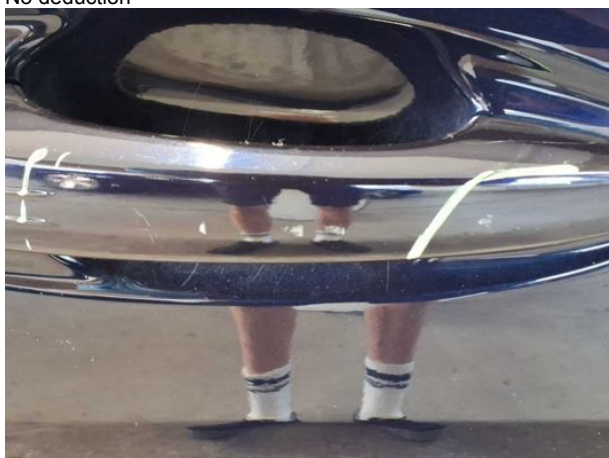
| No. | Component group | Description |
|---|---|---|
| 3 | Door - front right side | Door handle - outside - Scratched - Smart repair |

**Damage #3:** Door - front right side: Door handle - outside - Scratched - Smart repair

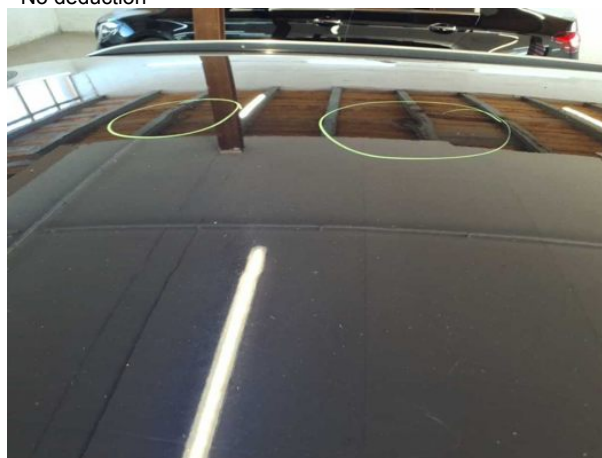
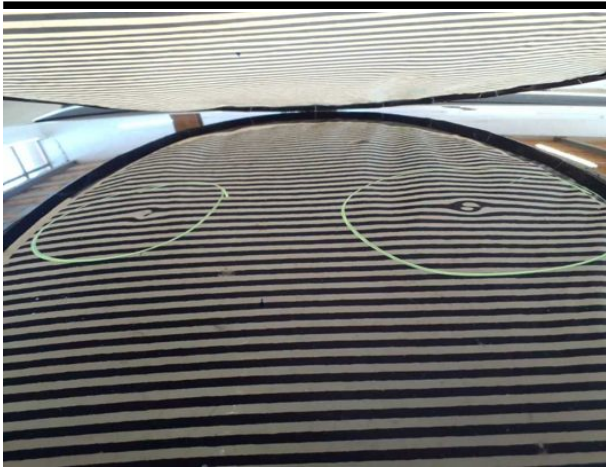
| No. | Component group | Description |
|---|---|---|
| 4 | Roof | Roof - dent(s) - Smooth repair work |

**Damage #4:** Roof: Roof - dent(s) - Smooth repair work

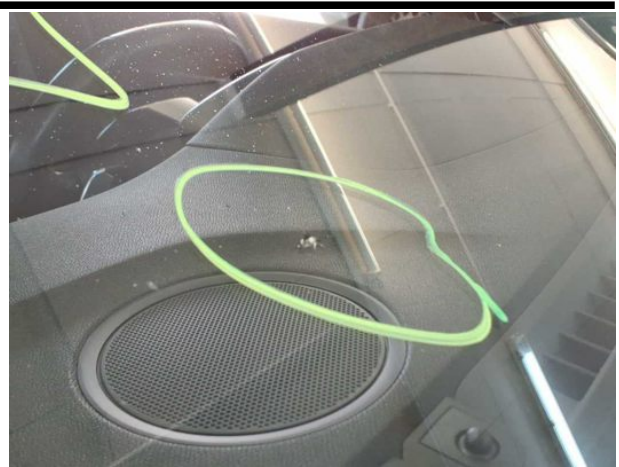
| No. | Component group | Description |
|---|---|---|
| 6 | Vehicle glazing | Windscreen - Stone chips - Replace |

**Damage #6:** Vehicle glazing: Windscreen - Stone chips - Replace

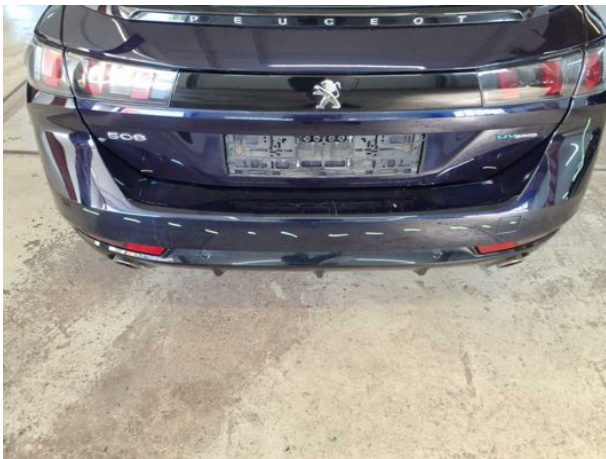
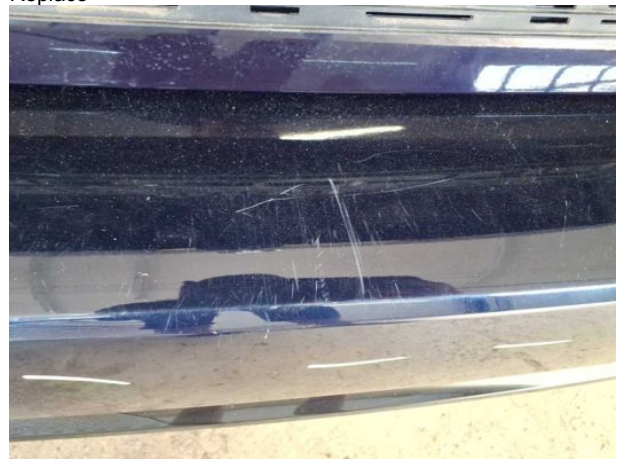
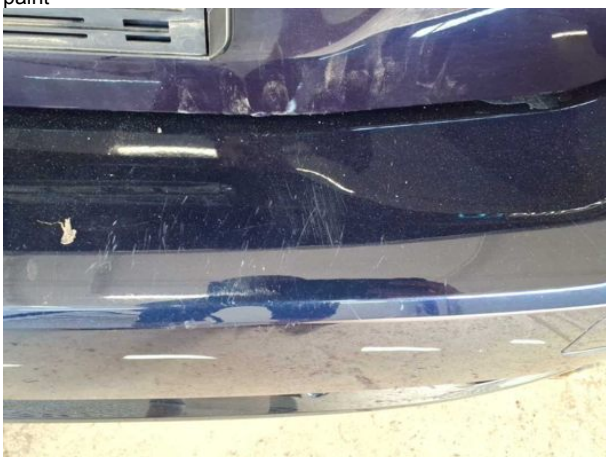
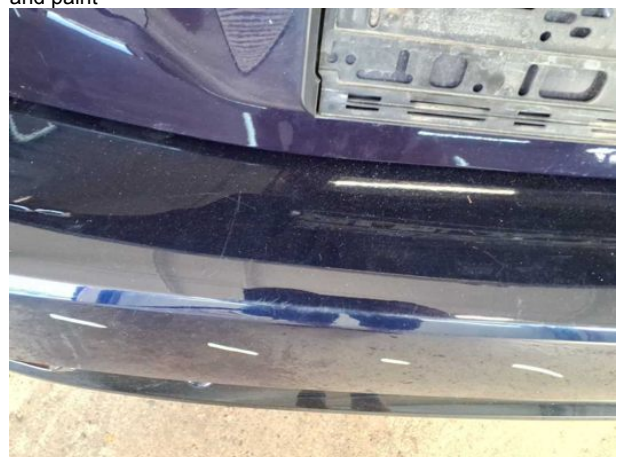
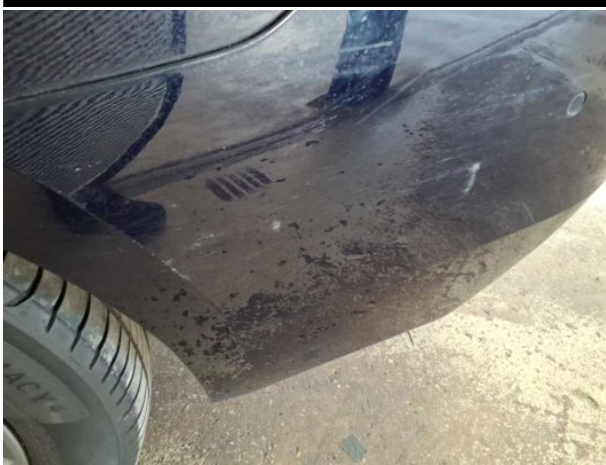
| No. | Component group | Description |
|---|---|---|
| 7 | Rear bumper | Rear bumper - Scratched - Repair and paint |

**Damage #7:** Rear bumper: Rear bumper - Scratched - Repair and paint

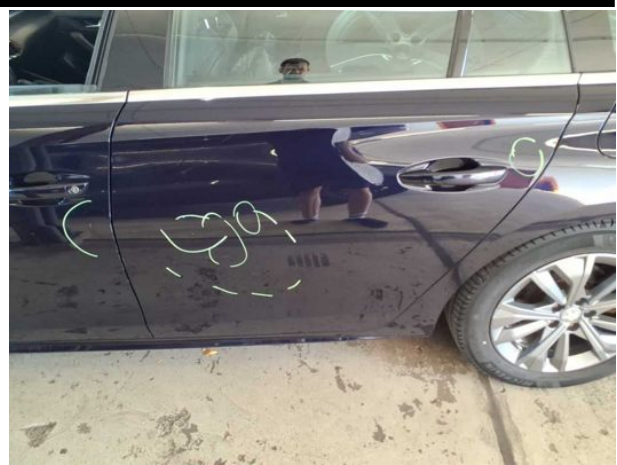
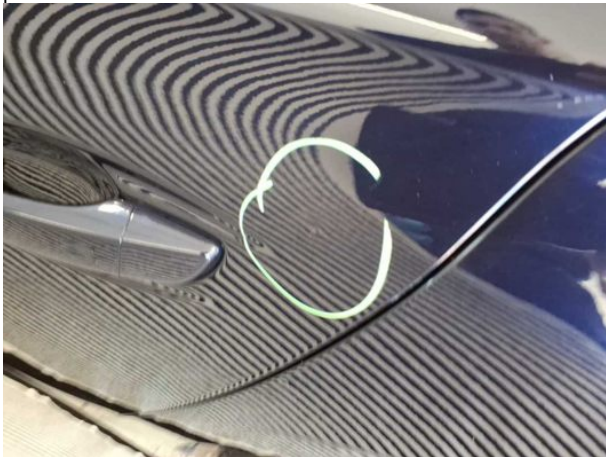
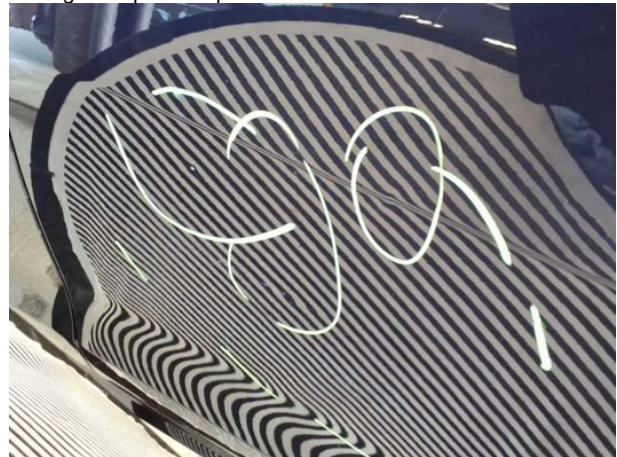
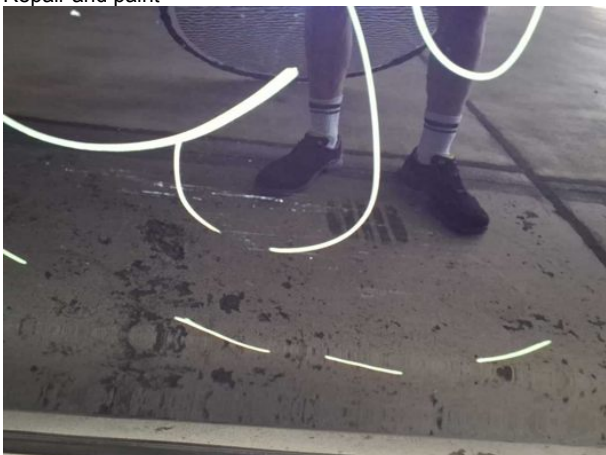
| No. | Component group | Description |
|---|---|---|
| 8 | Door - rear left side | Door - Dent / paintcoat damage - Repair and paint |

**Damage #8:** Door - rear left side: Door - Dent / paintcoat damage - Repair and paint

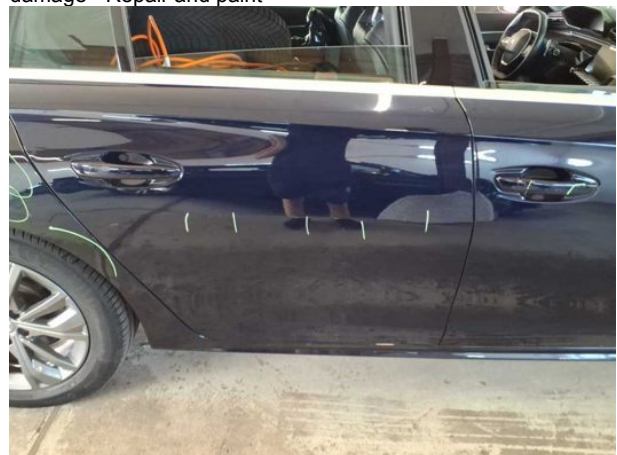
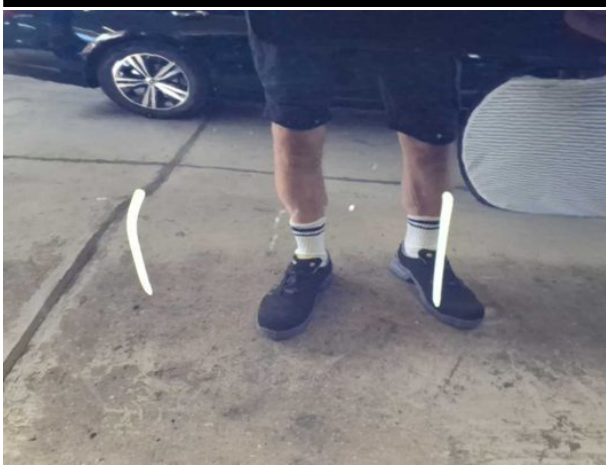
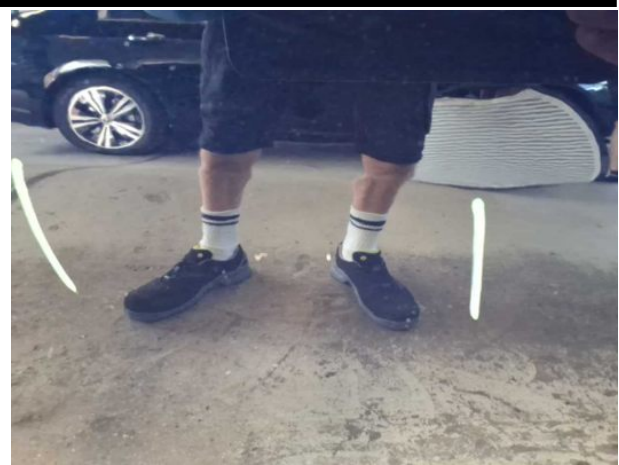
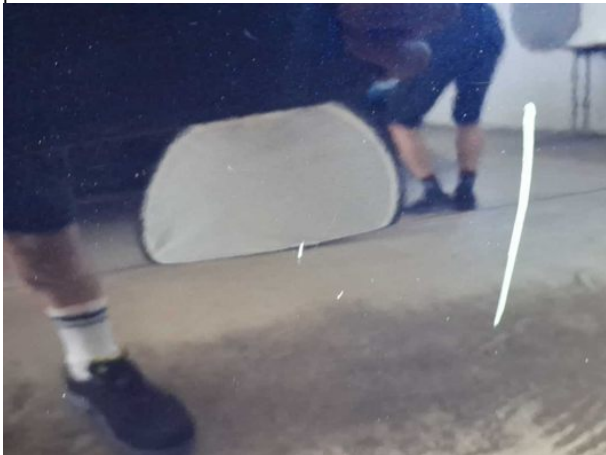
| No. | Component group | Description |
|---|---|---|
| 9 | Door - rear right side | Door - Scratched - Repair and paint |

**Damage #9:** Door - rear right side: Door - Scratched - Repair and paint

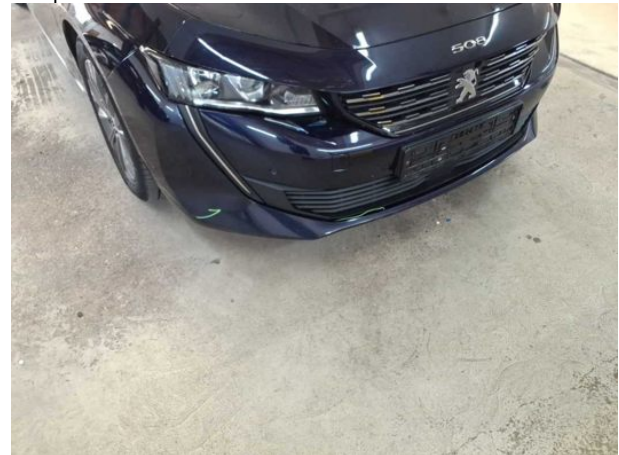
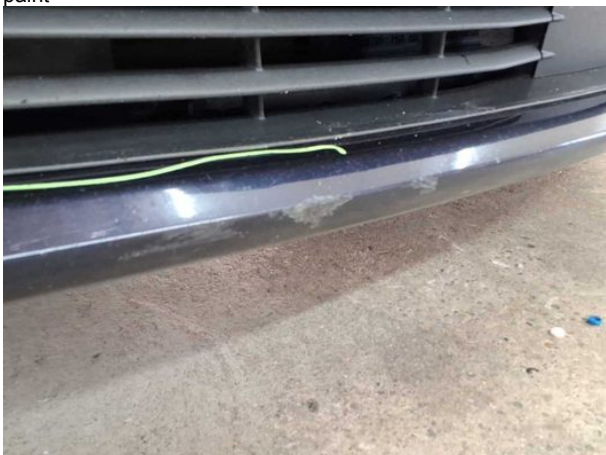
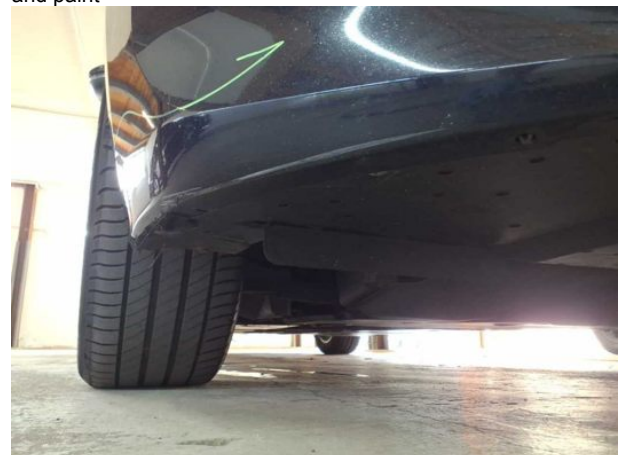
| No. | Component group | Description |
|---|---|---|
| 10 | Front bumper | Front bumper - Scratched - Repair and paint |

**Damage #10:** Front bumper: Front bumper - Scratched - Rep... and paint

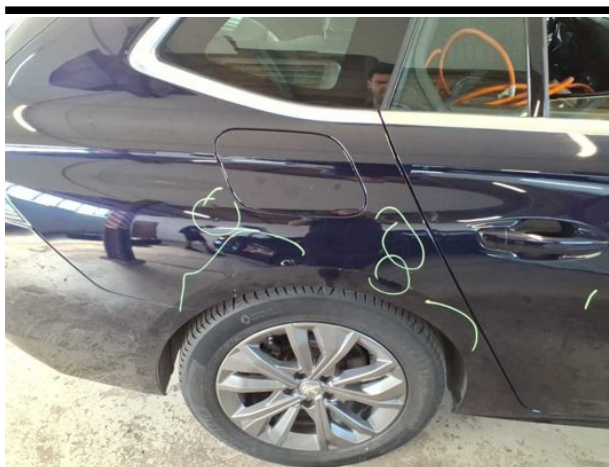
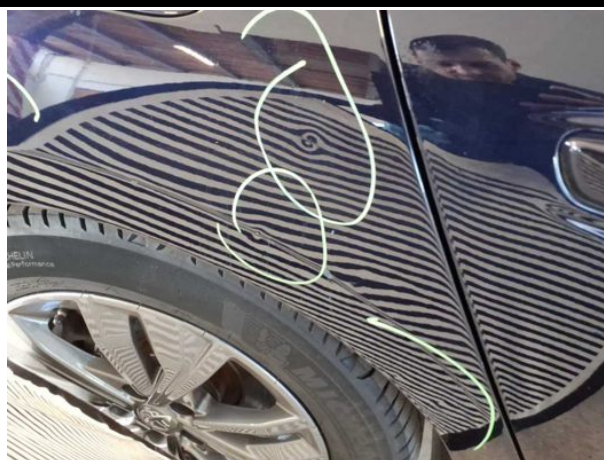
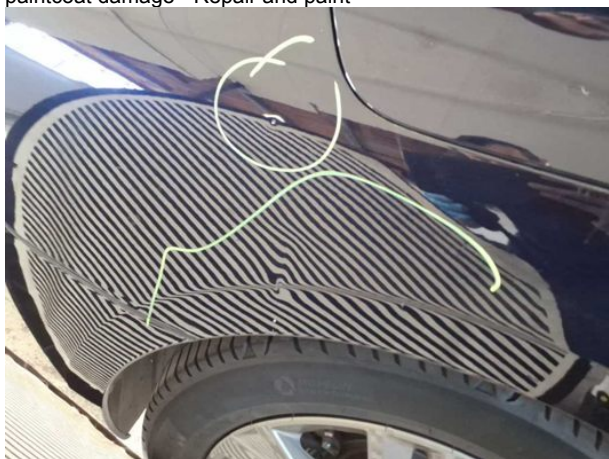
| No. | Component group | Description |
|---|---|---|
| 11 | Side panel - rear right side | Side panel - Dent / paintcoat damage - Repair and paint |

**Damage #11:** Side panel - rear right side: Side panel - Dent / paintcoat damage - Repair and paint

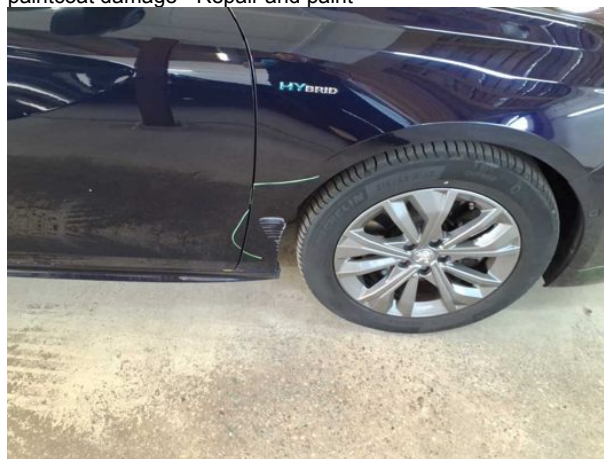
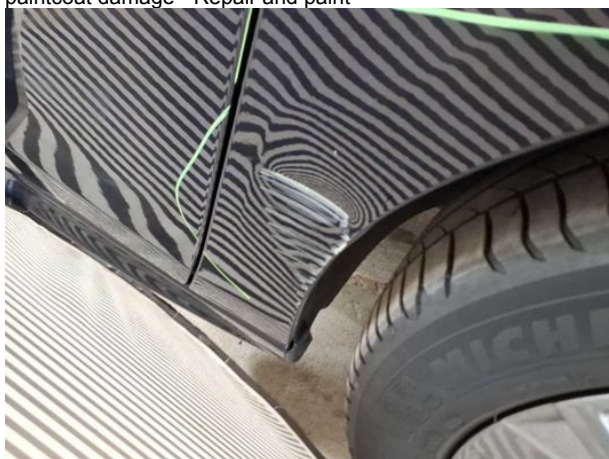
| No. | Component group | Description |
|---|---|---|
| 12 | Mudguard - right side | Mudguard - right side - Deformed - Replace |

**Damage #12:** Mudguard - right side: Mudguard - right side - Deformed - Replace

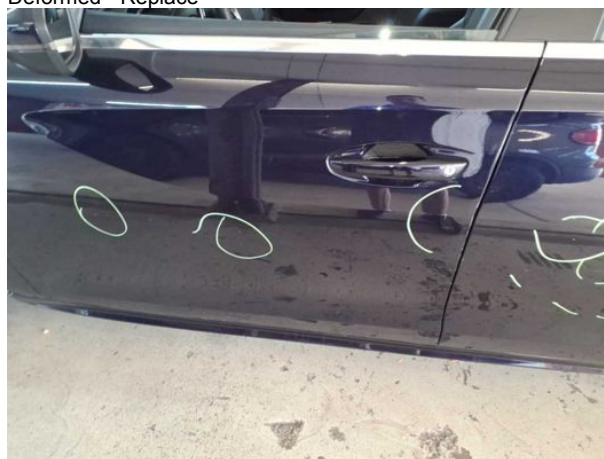
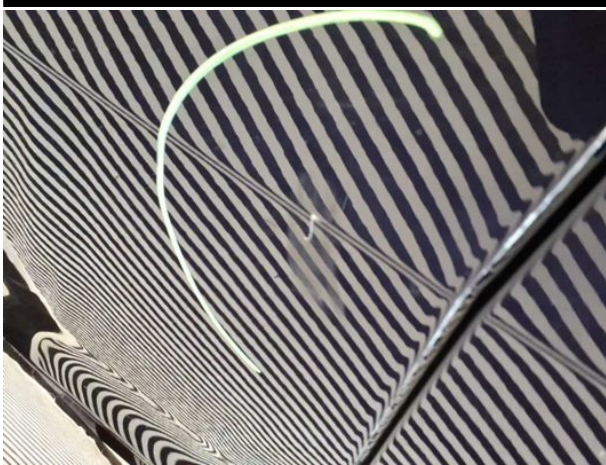
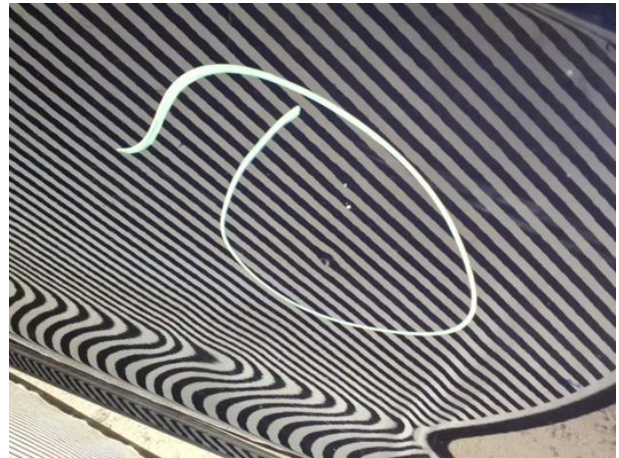
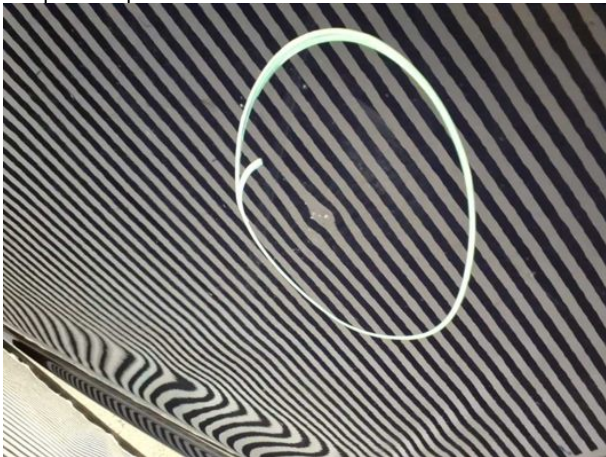
| No. | Component group | Description |
|---|---|---|
| 13 | Door - front left side | Door - Dent / paintcoat damage - Repair and paint |

**Damage #13:** Door - front left side: Door - Dent / paintcoat damage - Repair and paint

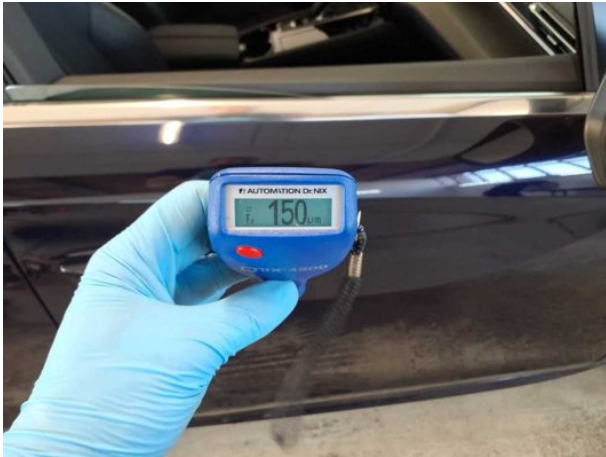
| No. | Location |
|---|---|
| 1 | Side panel - rear right side, Door - front right side |

**Repainting 1:** Side panel - rear right side, Door - front right side

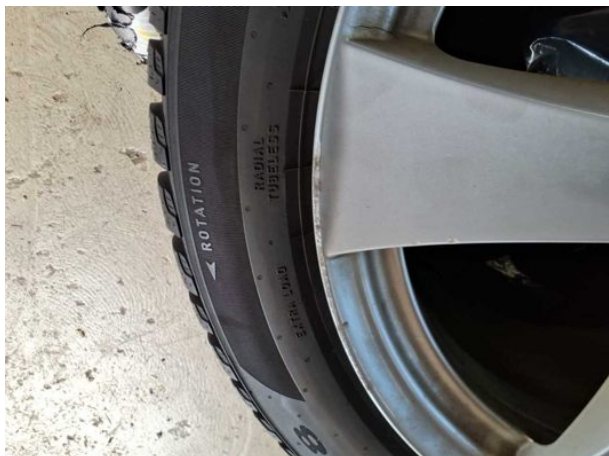
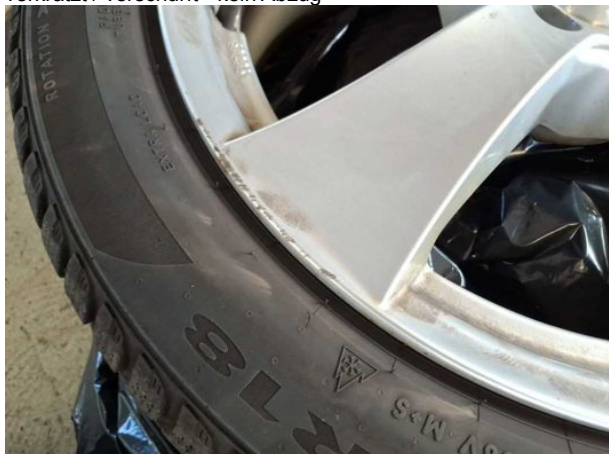
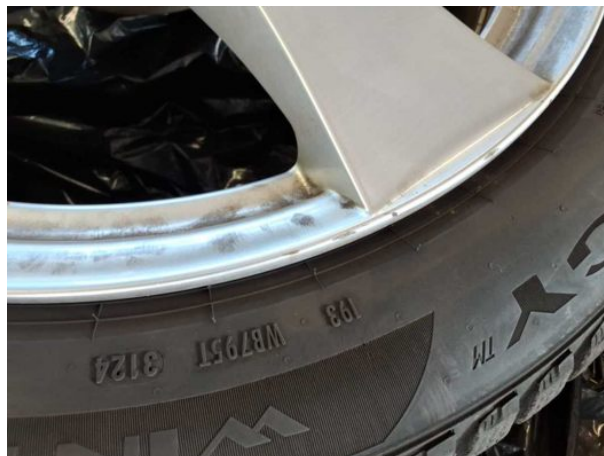
| Nr. | Bauteilgruppe | Beschreibung |
|---|---|---|
| 1 | 2.Radsatz | Leichtmetallfelgensatz komplett - verkratzt / verschürft - kein Abzug |

**Beschädigung #1:** 2.Radsatz: Leichtmetallfelgensatz komplett - verkratzt / verschürft - kein Abzug

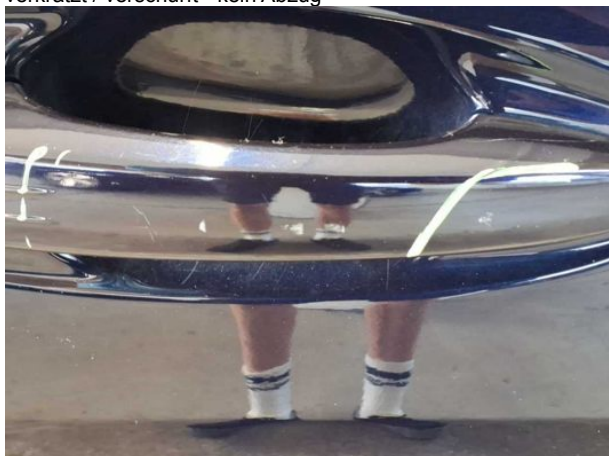
| Nr. | Bauteilgruppe | Beschreibung |
|---|---|---|
| 3 | Tür vorn rechts | Griff außen - verkratzt / verschürft - Smart Repair |

**Beschädigung #3:** Tür vorn rechts: Griff außen - verkratzt / verschürft - Smart Repair

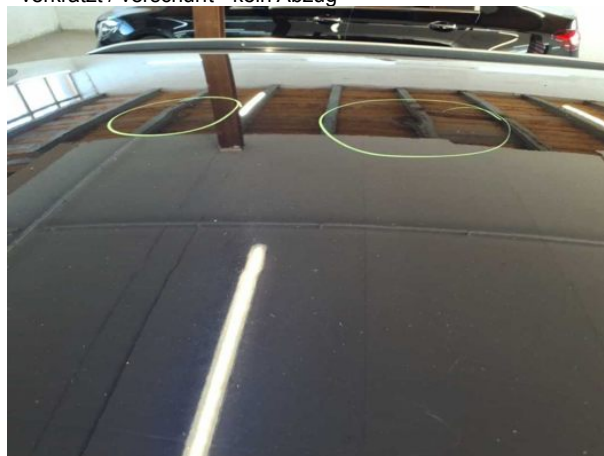
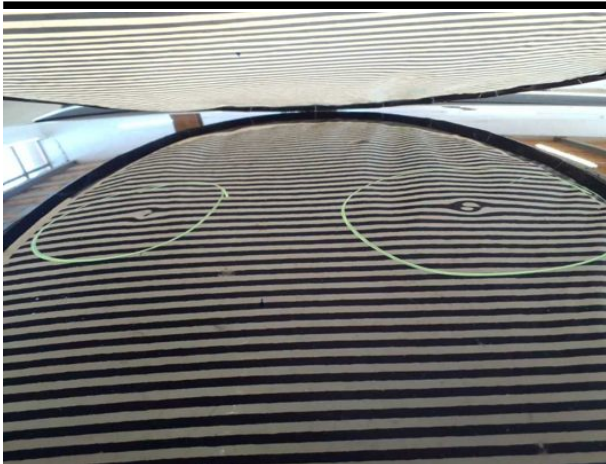
| Nr. | Bauteilgruppe | Beschreibung |
|---|---|---|
| 4 | Fahrzeugdach | Dach - Delle(n) - sanft instandsetzen |

**Beschädigung #4:** Fahrzeugdach: Dach - Delle(n) - sanft instandsetzen

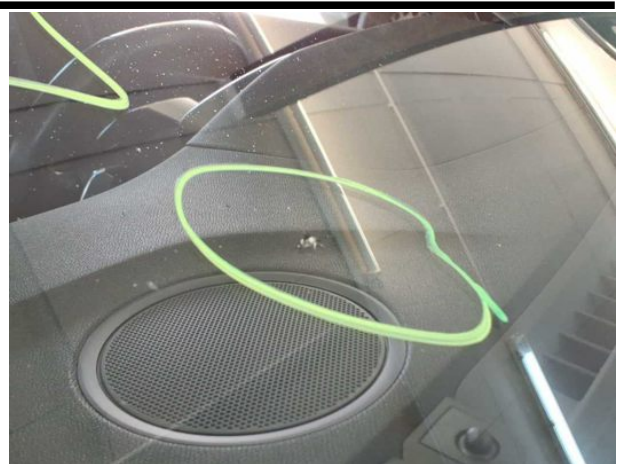
| Nr. | Bauteilgruppe | Beschreibung |
|---|---|---|
| 6 | Verglasung | Frontscheibe - Steinschlag - erneuern |

**Beschädigung #6:** Verglasung: Frontscheibe - Steinschlag - erneuern

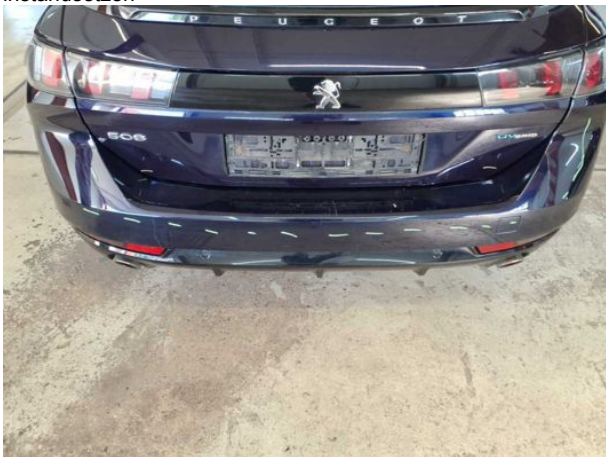
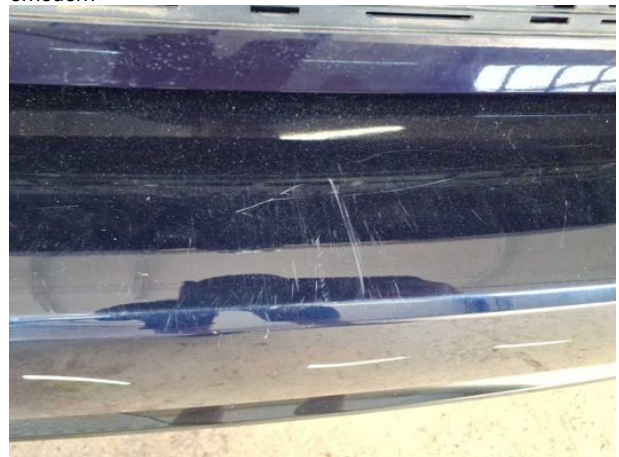
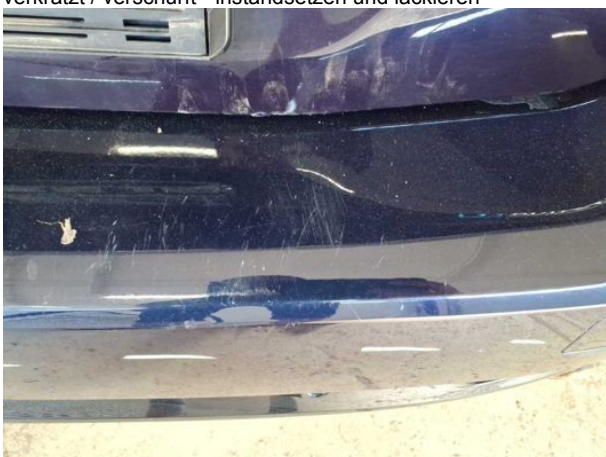
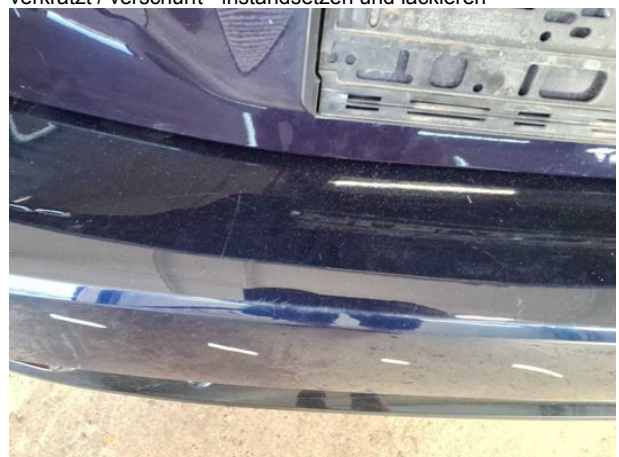
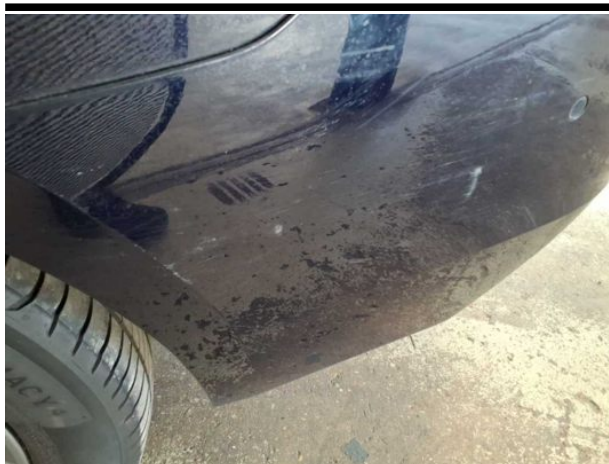
| Nr. | Bauteilgruppe | Beschreibung |
|---|---|---|
| 7 | Stoßfänger hinten | Stoßfänger hinten - verkratzt / verschürft - instandsetzen und lackieren |

**Beschädigung #7:** Stossfänger hinten: Stossfänger hinten - verkratzt / verschürft - instandsetzen und lackieren

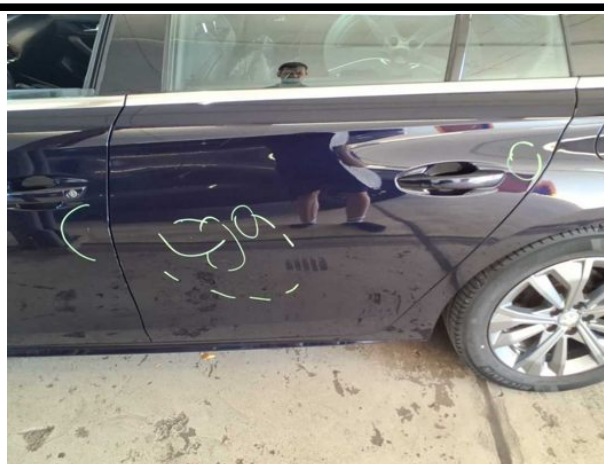
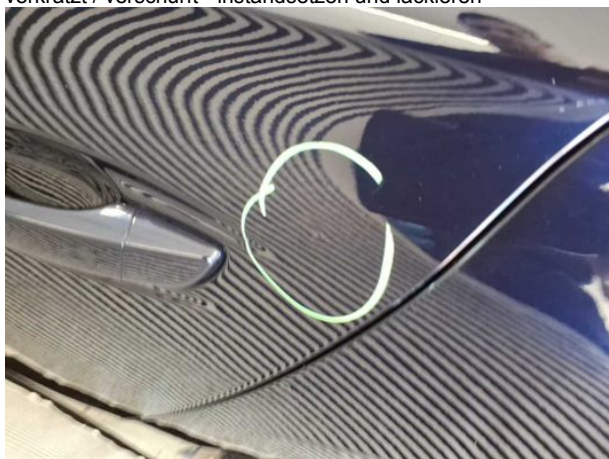
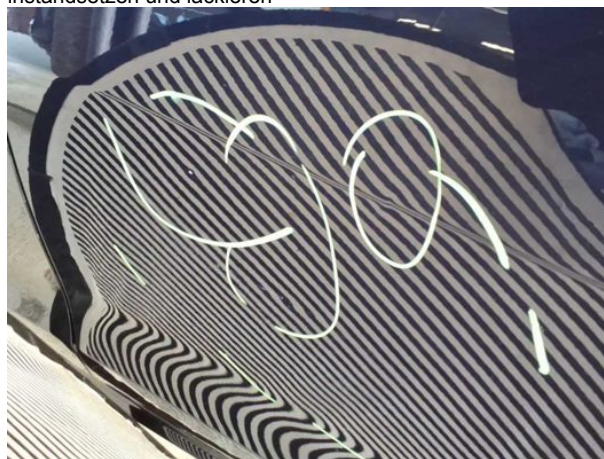
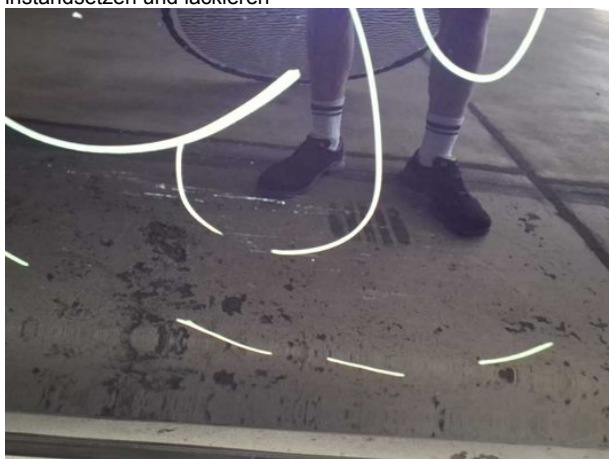
| Nr. | Bauteilgruppe | Beschreibung |
|---|---|---|
| 8 | Tür hinten links | Tür - Delle / Lackschaden - instandsetzen und lackieren |

**Beschädigung #8:** Tür hinten links: Tür - Delle / Lackschade... instandsetzen und lackieren

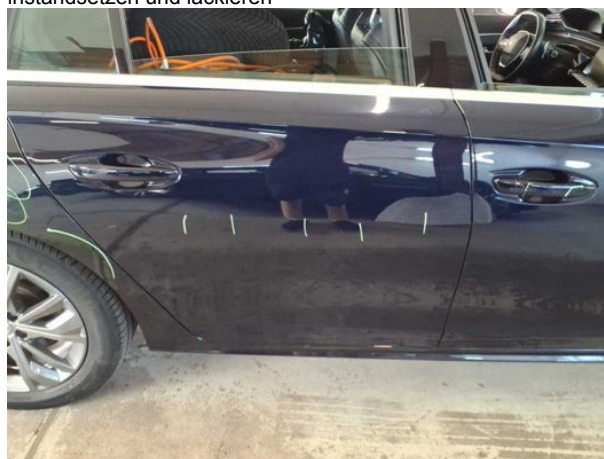
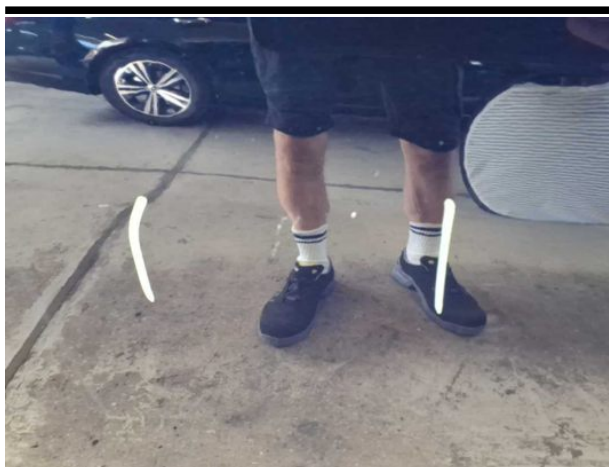
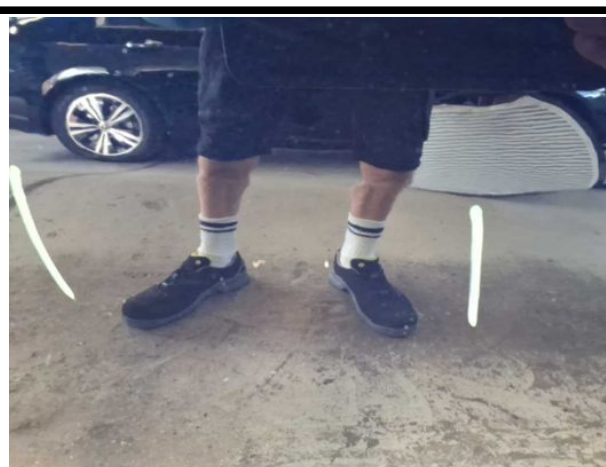
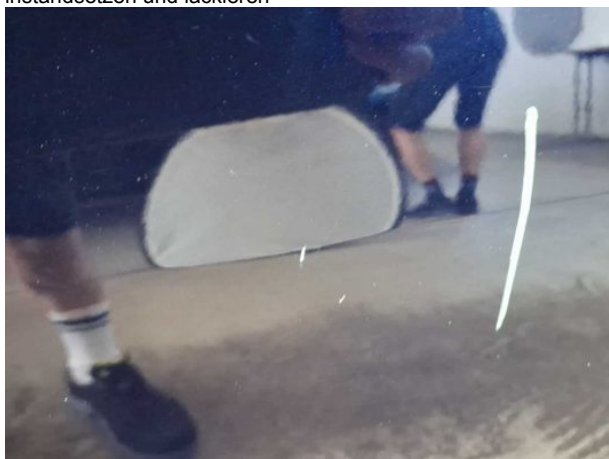
| Nr. | Bauteilgruppe | Beschreibung |
|---|---|---|
| 9 | Tür hinten rechts | Tür - verkratzt / verschürft - instandsetzen und lackieren |

**Beschädigung #9:** Tür hinten rechts: Tür - verkratzt / versch... - instandsetzen und lackieren

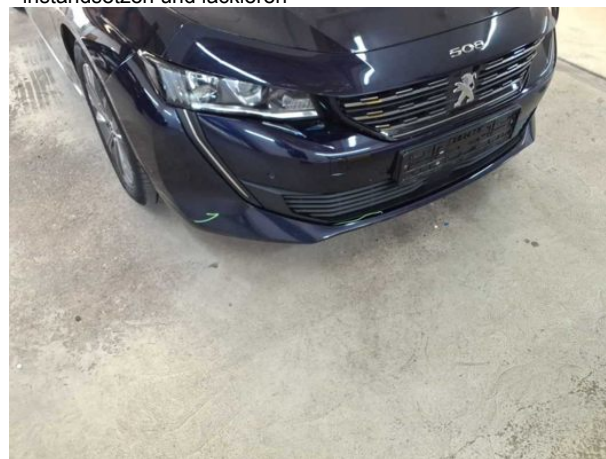
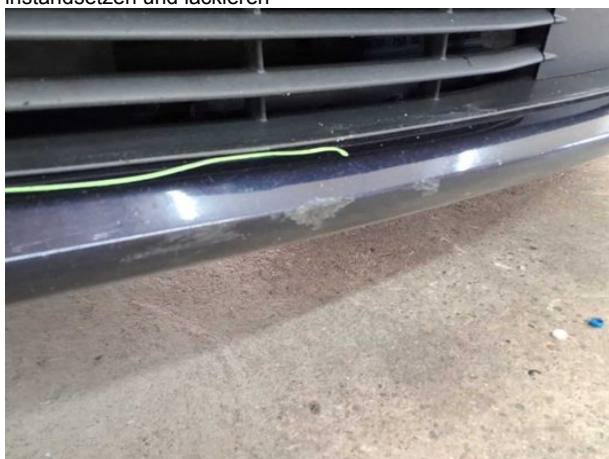
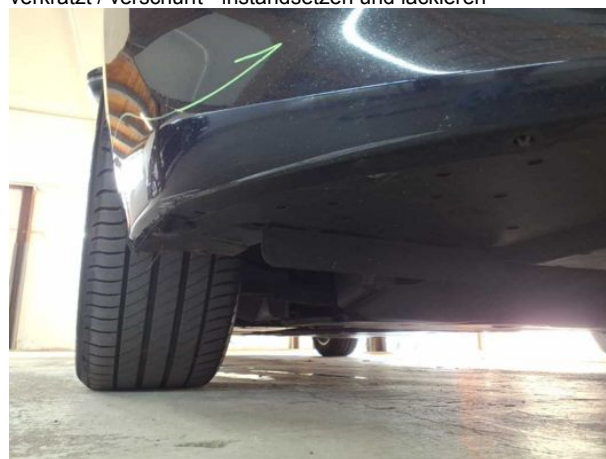
| Nr. | Bauteilgruppe | Beschreibung |
|---|---|---|
| 10 | Stoßfänger vorn | Stoßfänger vorn - verkratzt / verschürft - instandsetzen und lackieren |

**Beschädigung #10:** Stossfänger vorn: Stossfänger vorn - verkratzt / verschürft - instandsetzen und lackieren

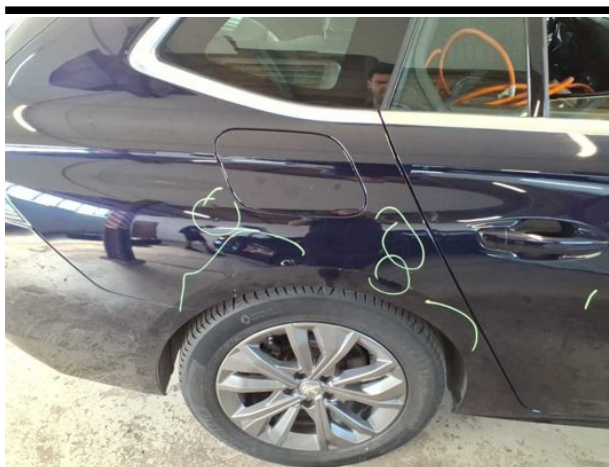
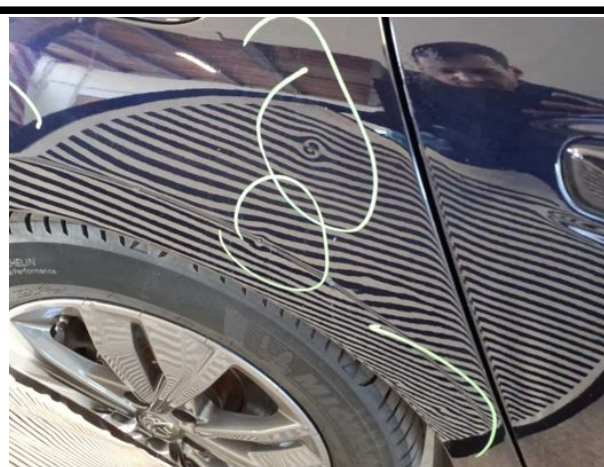
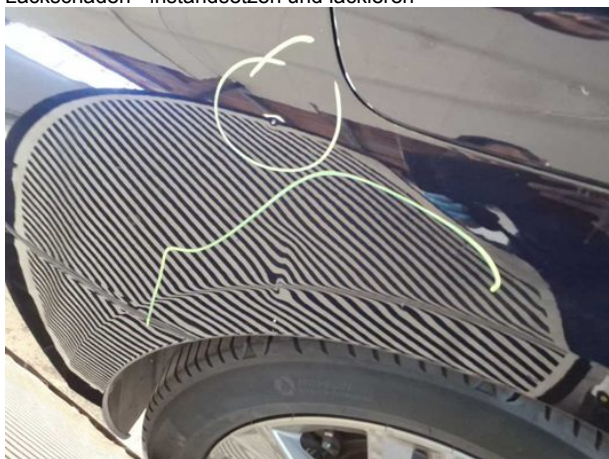
| Nr. | Bauteilgruppe | Beschreibung |
|---|---|---|
| 11 | Seitenwand rechts | Seitenwand - Delle / Lackschaden - instandsetzen und lackieren |

**Beschädigung #11:** Seitenwand rechts: Seitenwand - Delle / Lackschaden - instandsetzen und lackieren

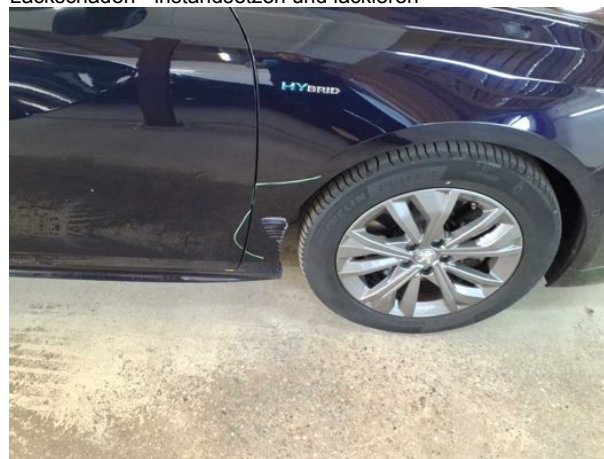
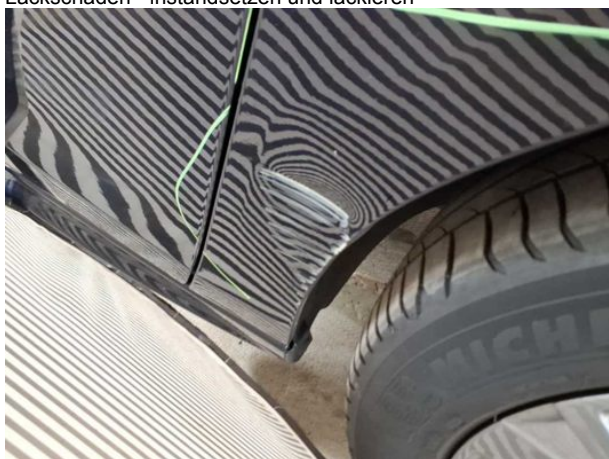
| Nr. | Bauteilgruppe | Beschreibung |
|---|---|---|
| 12 | Kotflügel rechts | Kotflügel rechts - verformt - erneuern |

**Beschädigung #12:** Kotflügel rechts: Kotflügel rechts - verformt - erneuern

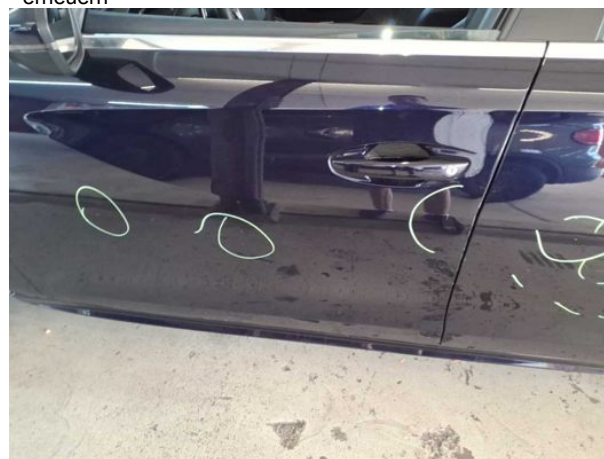
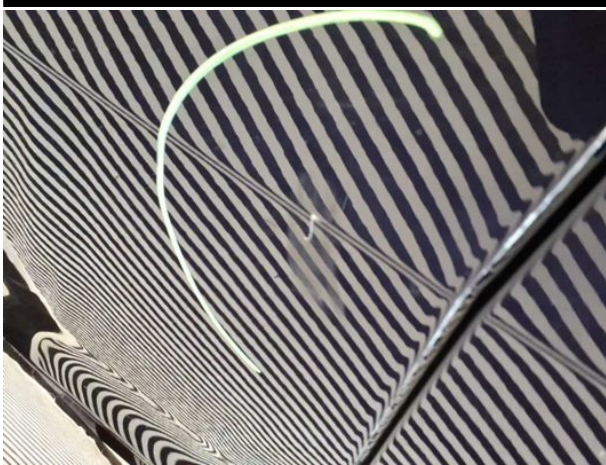
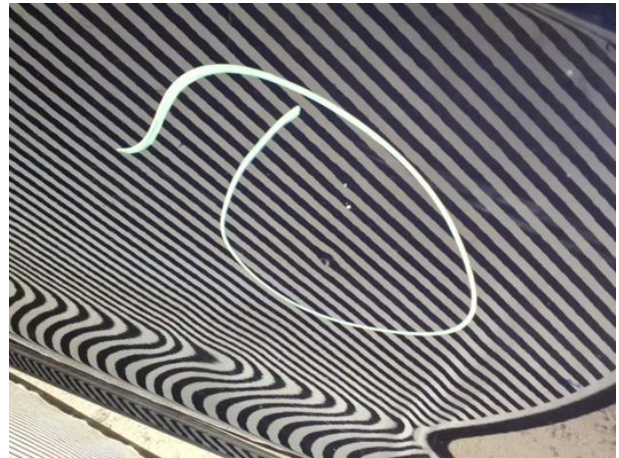
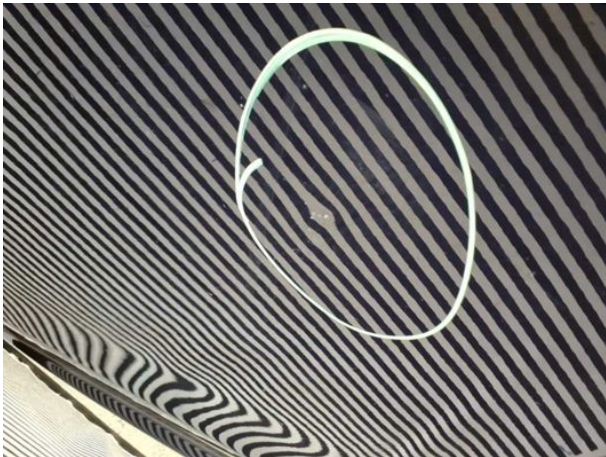
| Nr. | Bauteilgruppe | Beschreibung |
|---|---|---|
| 13 | Tür vorn links | Tür - Delle / Lackschaden - instandsetzen und lackieren |

**Beschädigung #13:** Tür vorn links: Tür - Delle / Lackschaden - instandsetzen und lackieren

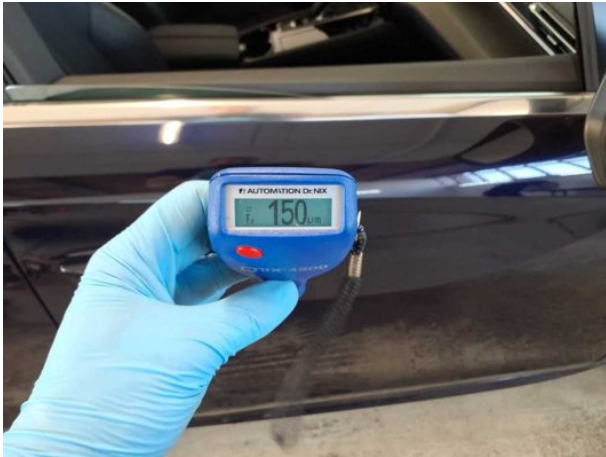
| Nr. | Ort |
|---|---|
| 1 | Seitenwand rechts, Tür vorne rechts |

**Nachlackierung 1:** Seitenwand rechts, Tür vorne rechts
