# Zustandsbericht

Berichts-Nr: 10239896  
vom: 17.03.2026

<b>Fahrzeugkategorie:</b>	Personenkraftwagen
<b>Fahrzeugart:</b>	Limousine
<b>Hersteller:</b>	Volkswagen
<b>Modell:</b>	Polo
<b>HSN / TSN:</b>	0603 / CDS
<b>Erstzulassungsdatum:</b>	10.03.2023
<b>Laufleistung:</b>	40.310 km
<b>Nachweis Kilometerstand:</b>	Abgelesen
<b>Farbe:</b>	Deep Black Perleffekt
<b>Farbe Dach:</b>	Deep Black Perleffekt
<b>Antriebsart:</b>	Frontantrieb
<b>Motorisierung/Kraftstoff:</b>	Benzin
<b>Hubraum:</b>	1.000 ccm
<b>Leistung:</b>	70 kW (96 PS)
<b>Fahrzeuglänge:</b>	
<b>Fahrzeughöhe:</b>	
<b>Fahrzeugbreite:</b>	
<b>Zulässiges Gesamtgewicht:</b>	
<b>Radstand:</b>	
<b>Anzahl Achsen:</b>	2
<b>Zylinder:</b>	3
<b>Schadstoffklasse:</b>	Euro 6
<b>Anzahl Türen:</b>	4
<b>Anzahl Sitze:</b>	5
<b>Getriebe:</b>	Automatik 7-Gang
<b>Polsterart:</b>	Stoff
<b>Interieurfarbe:</b>	Titanschwarz/Titanschwarz/Schwarz/ Ceramique
<b>Anzahl vorhandene Schlüssel:</b>	2

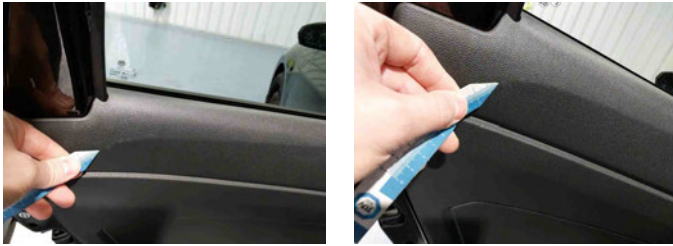
4 - Türzierleiste hinten links - Kratzer - Akzeptabel (Gebrauchsspur)

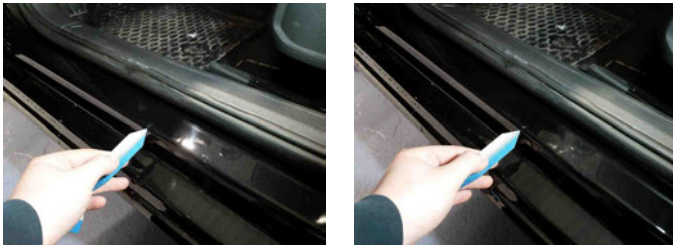
5 - Einstiegsschweller vorne links - Kratzer - Akzeptabel (Gebrauchsspur)

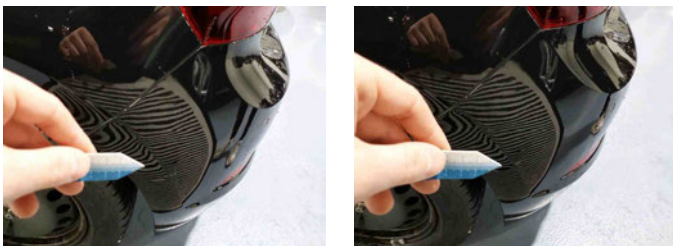
6 - Stoßfänger hinten - Delle(n) - Akzeptabel (Gebrauchsspur)

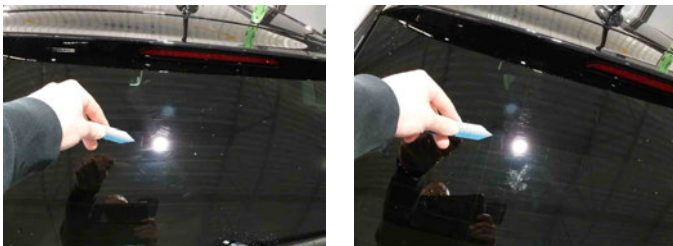
7 - Heckscheibe - Kratzer - Akzeptabel (Gebrauchsspur)

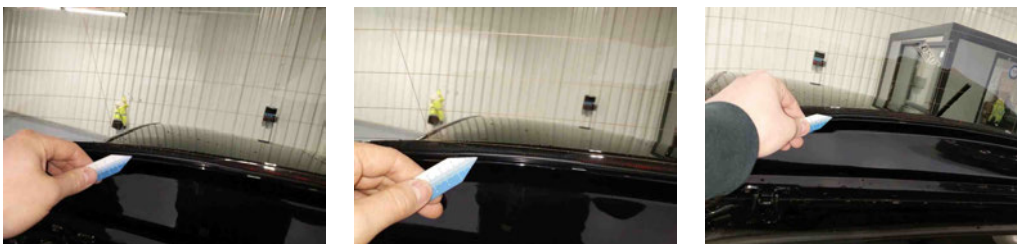
8 - Heckklappe - Abweichend vom Auslieferungszustand/-umfang - Akzeptabel (Gebrauchsspur)
