Ford

TRANSIT CUSTOM ECOBLUE 170 SPORT L1H1 BVA

VIN: WF0YXXTTGYPE30059

Détails de l'inspection

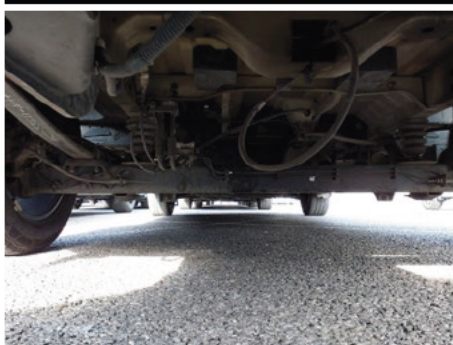
| # | Élément | Dommage | Correction |
|---|---|---|---|
| 001 | Roue de secours / - | Manquant | Echange |

Roue de secours / - / Manquant

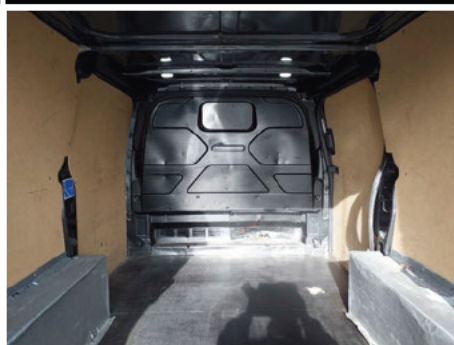
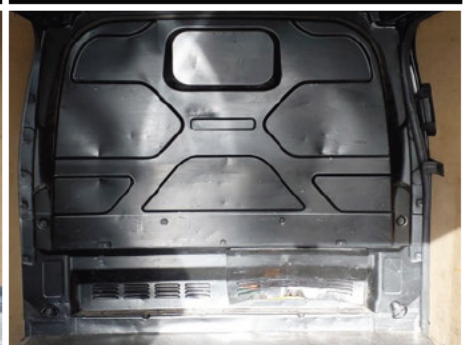
| # | Élément | Dommage | Correction |
|---|---|---|---|
| 002 | Panneau séparation cabine / - | Enfoncement | Réparation |

Panneau séparation cabine / - / Enfoncement

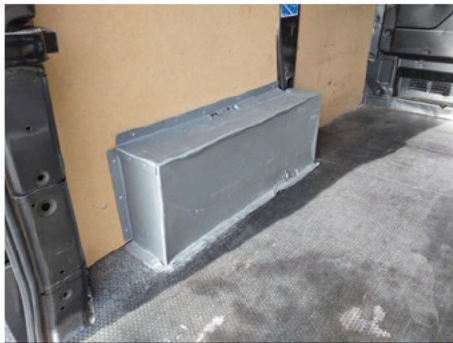
| # | Élément | Dommage | Correction |
|---|---|---|---|
| 003 | Passage de roue / Arrière Gauche | Cassé | Echange |

Passage de roue / Arrière Gauche / Cassé

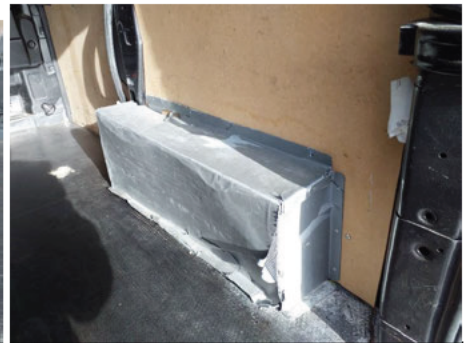
| 004 | Passage de roue / Arrière Droit | Cassé | Echange |

Passage de roue / Arrière Droit / Cassé

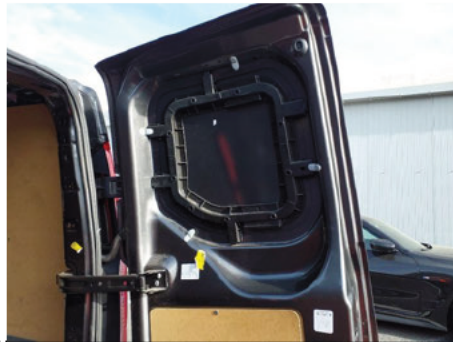
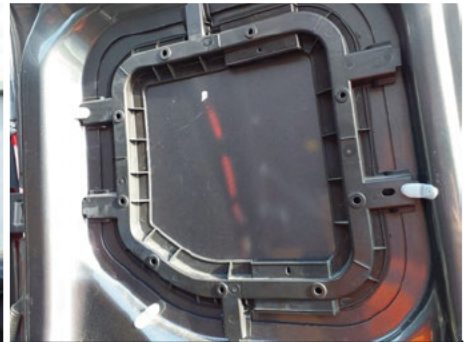
| 005 | Garniture de porte / Arrière Droit<br>Matériau d'habillage : Bois | Manquant | Echange |

Garniture de porte / Arrière Droit / Manquant

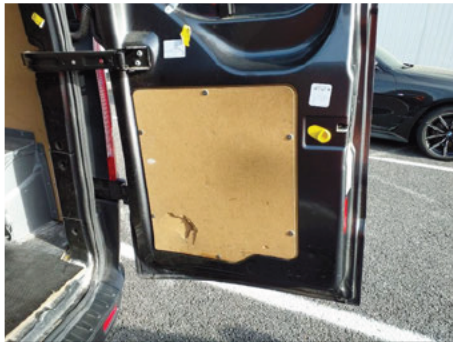
| 006 | Garniture de porte / Arrière Droit<br>Matériau d'habillage : Bois | Cassé | Echange |

Garniture de porte / Arrière Droit / Cassé

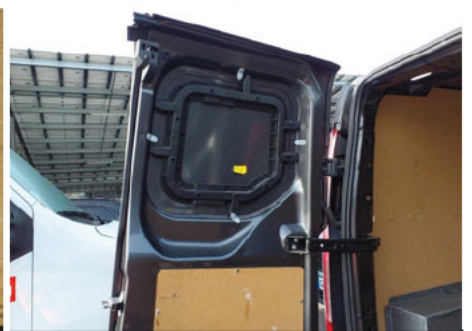
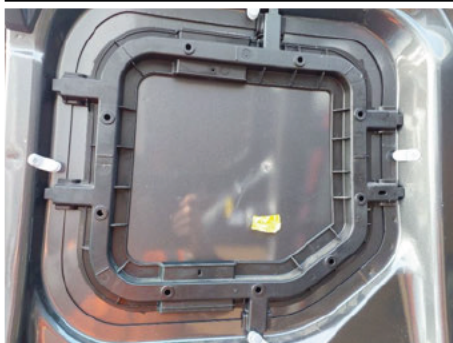
| 007 | Garniture de porte / Arrière Gauche<br>Matériau d'habillage : Bois | Manquant | Echange |

Garniture de porte / Arrière Gauche / Manquant

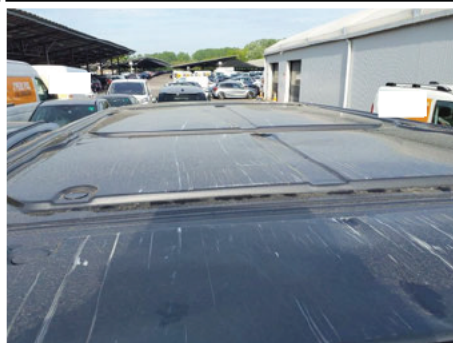
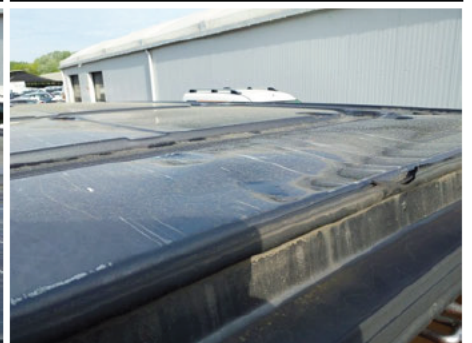
| 008 | Pavillon / Arrière | Enfoncement | Réparation |

Pavillon / Arrière / Enfoncement

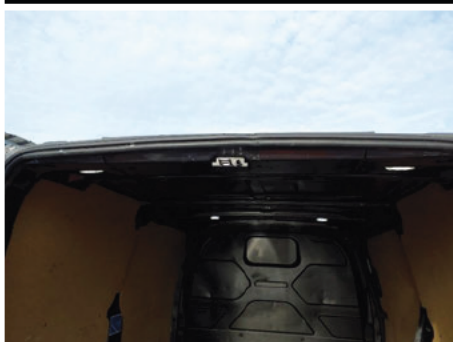
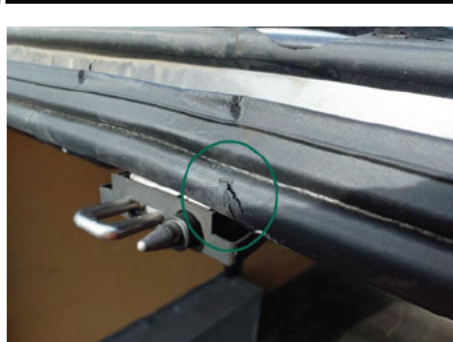
| 009 | Joint d'entrée de porte / Arrière<br>Longueur : Long | Déchiré | Echange |

Joint d'entrée de porte / Arrière / Déchiré

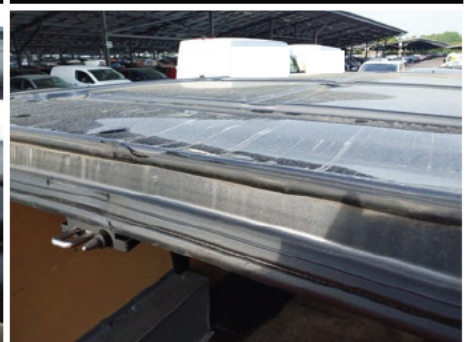
| 010 | Joint de porte / Arrière | Déchiré | Echange |

Joint de porte / Arrière / Déchiré

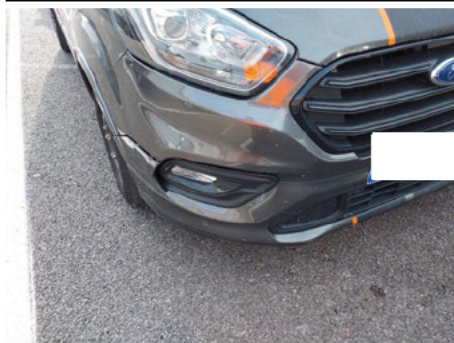
| 012 | Enjoliveur d'antibrouillard / Avant Droit<br>Surface : Peint | Cassé | Echange |

Enjoliveur d'antibrouillard / Avant Droit / Cassé

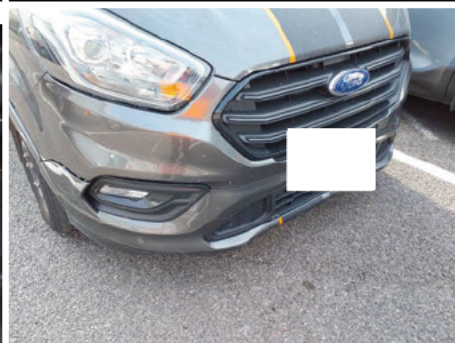
| 013 | Pare-chocs / Avant | Rayure | Peinture |

Pare-chocs / Avant / Rayure

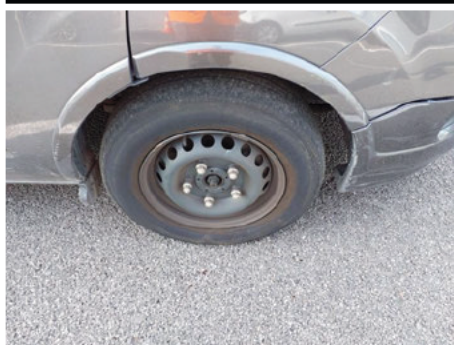
| 015 | Pneu / Avant Droit<br>Indice de vitesse : R / Index de charge : 109 / Marque de pneu : LEAO / Largeur : 215 mm / Technologie anti-crevaison : Aucun / Rapport de forme : 65 / Diamètre Jante/Pneu : 16 " / Saison : Été | Non Conforme | Echange |

Pneu / Avant Droit / Non Conforme

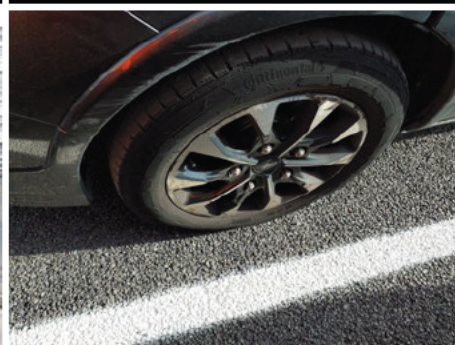
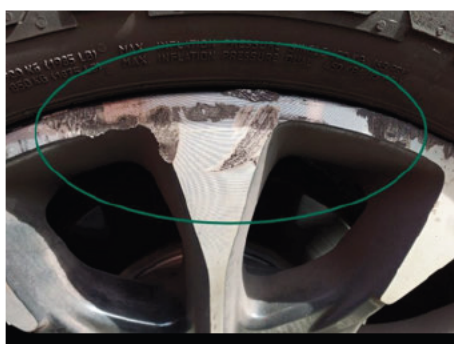
| 016 | Jante / Avant Gauche<br>Matériau : Alliage aluminium / Diamètre Jante/Pneu : 17 " / Surface : Poli | Rayure | Smart repair |

Jante / Avant Gauche / Rayure

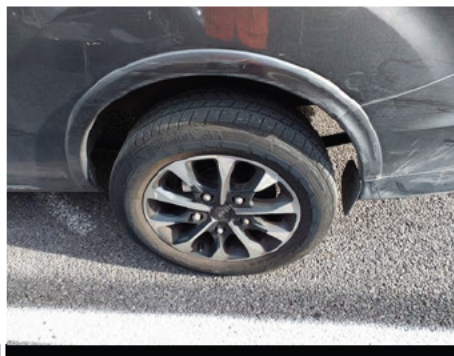
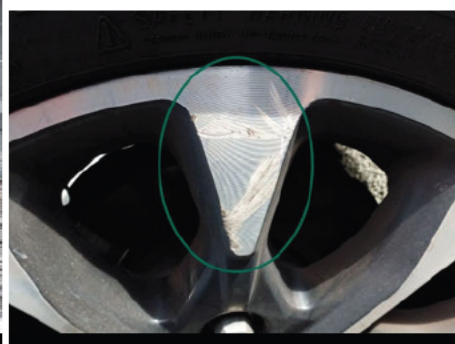
| 017 | <b>Jante / Arrière Gauche</b><br>Matériau : Alliage aluminium / Diamètre Jante/Pneu : 17 " / Surface : Poli | Rayure<br>Réparation |

Jante / Arrière Gauche / Rayure

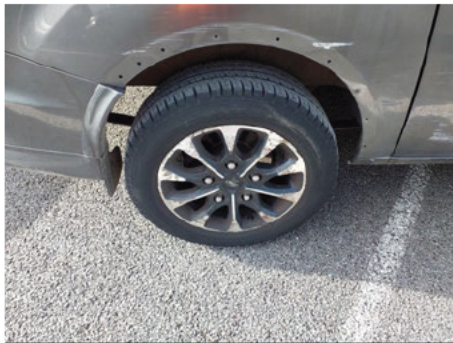
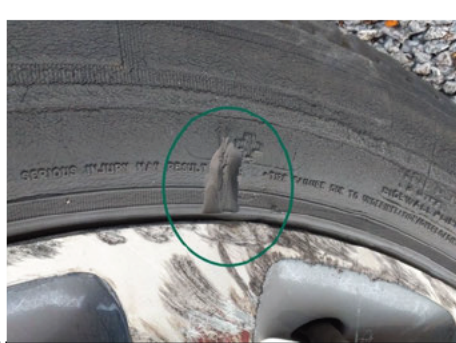
| 018 | <b>Pneu / Arrière Droit</b><br>Indice de vitesse : H / Index de charge : 104 / Marque de pneu : CONTINENTAL / Largeur : 215 mm / Technologie anti-crevaison : Aucun / Rapport de forme : 60 / Diamètre Jante/Pneu : 17 " / Saison : Été | Déchiré<br>Echange |

Pneu / Arrière Droit / Déchiré

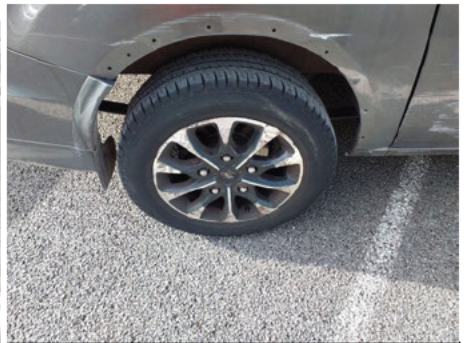
| 019 | <b>Jante / Arrière Droit</b><br>Matériau : Alliage aluminium / Diamètre Jante/Pneu : 17 " / Surface : Poli | Rayure<br>Echange |

Jante / Arrière Droit / Rayure

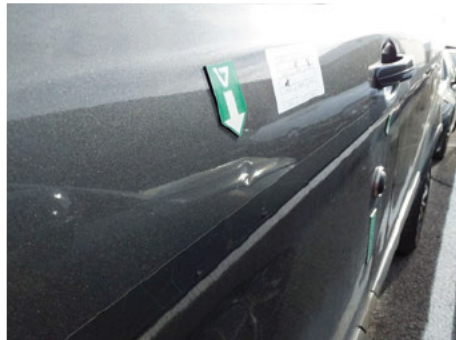
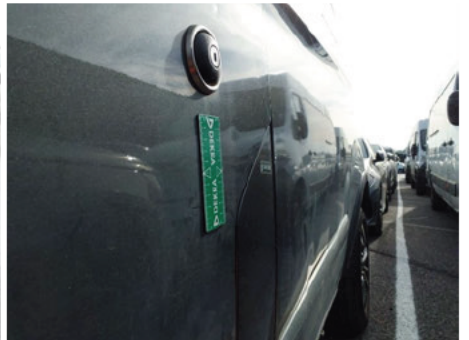
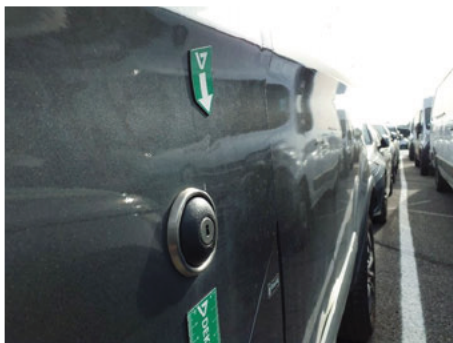
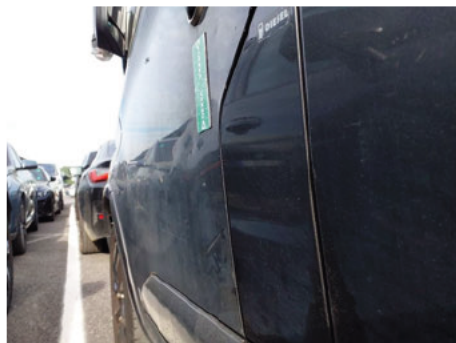
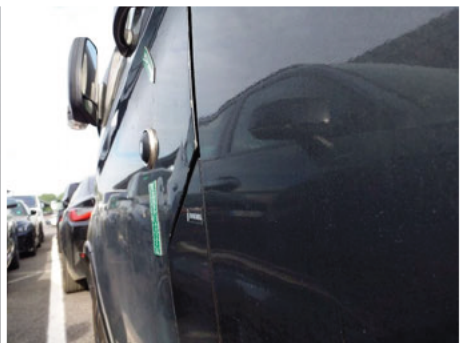
| 021 | <b>Porte / Avant Gauche</b> | Enfoncement<br>Réparation |

Porte / Avant Gauche / Enfoncement

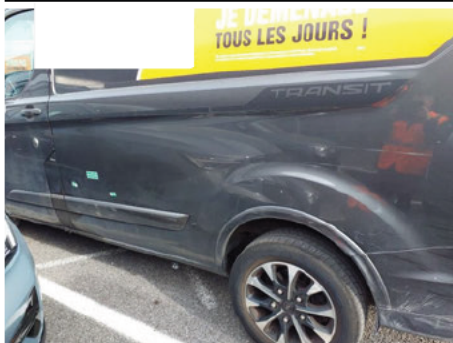
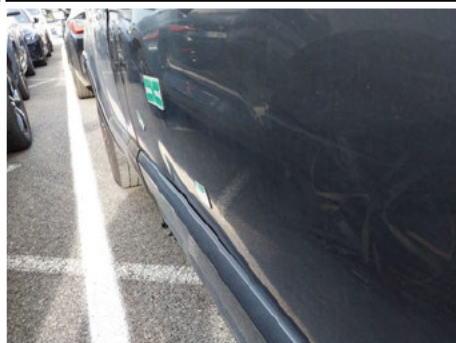
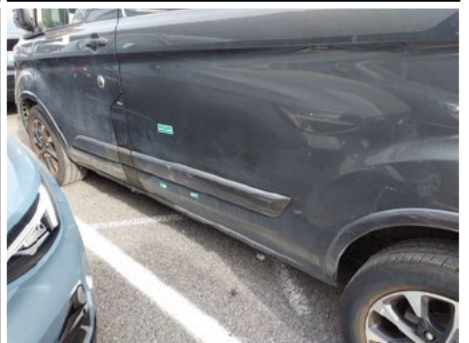
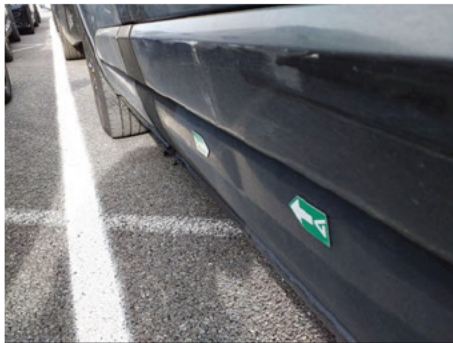
| 022 | <b>Panneau latéral / Gauche</b> | Enfoncement<br>Réparation |

Panneau latéral / Gauche / Enfoncement

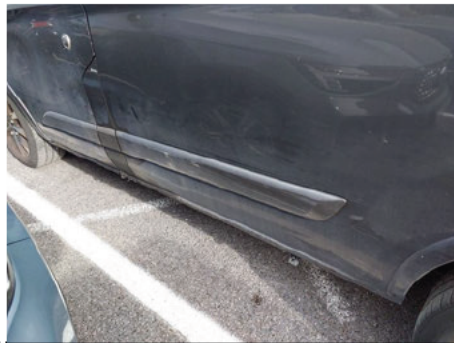
023 Baguette de panneau / Gauche

Rayure

Baguette de panneau / Gauche / Rayure

Peinture

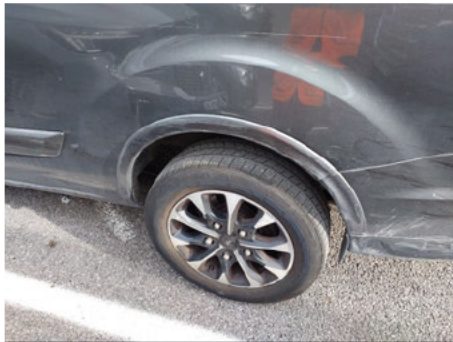
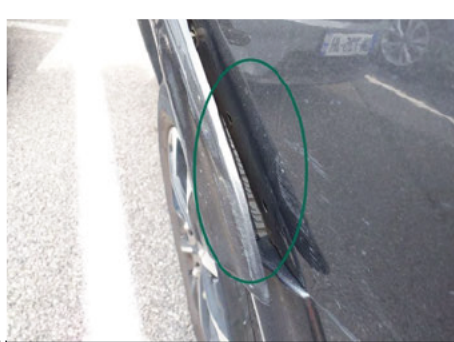
024 Extension d'aile / Arrière Gauche

Cassé

Extension d'aile / Arrière Gauche / Cassé

Echange

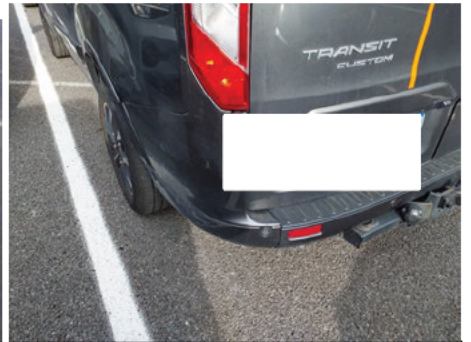
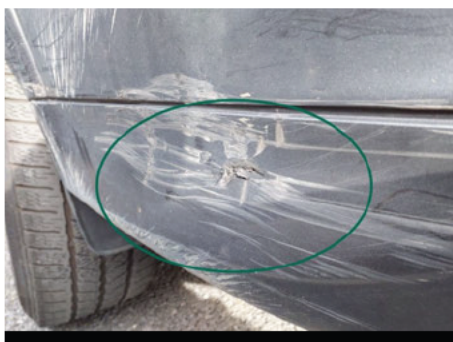
025 Pare-chocs / Arrière Gauche

Enfoncement

Pare-chocs / Arrière Gauche / Enfoncement

Réparation

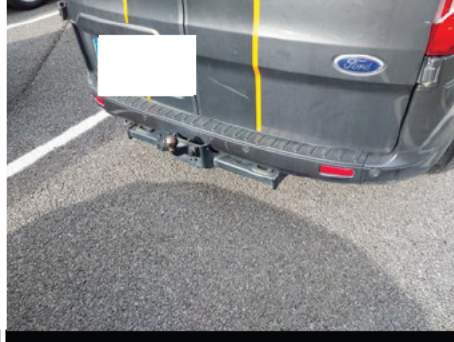
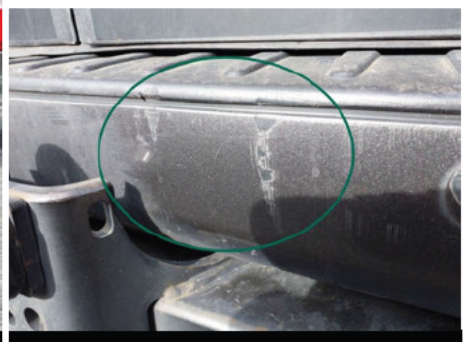
026 Pare-chocs / Arrière

Rayure

Pare-chocs / Arrière / Rayure

Peinture

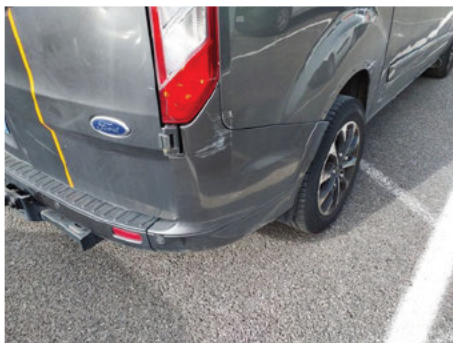
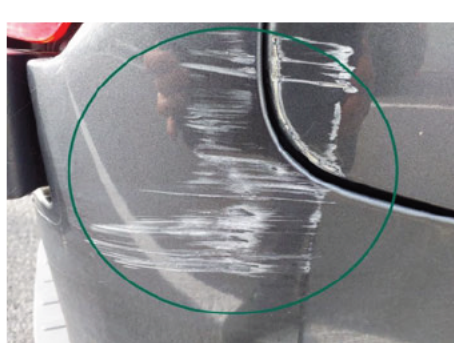
027 Pare-chocs / Arrière Droit

Rayure

Pare-chocs / Arrière Droit / Rayure

Peinture

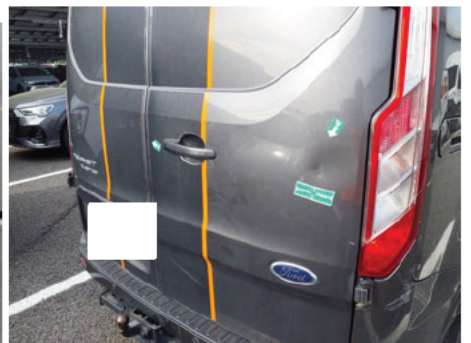
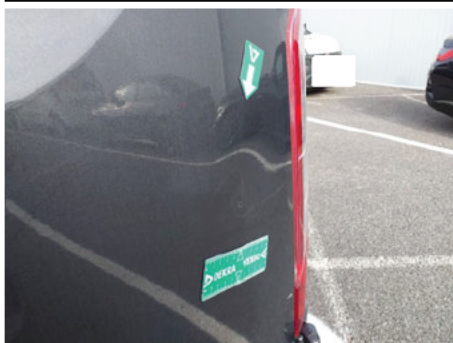
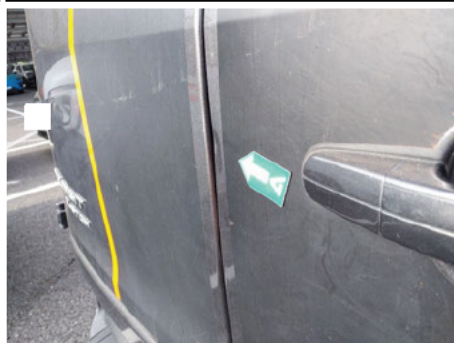
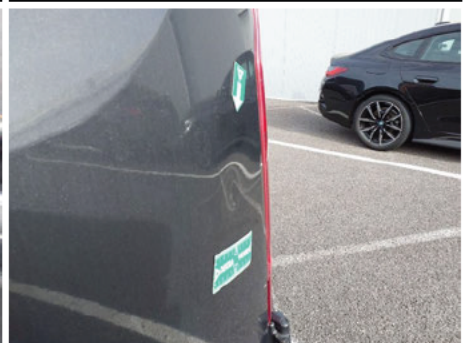
028 Porte / Arrière Droit

Enfoncement

Porte / Arrière Droit / Enfoncement

Réparation

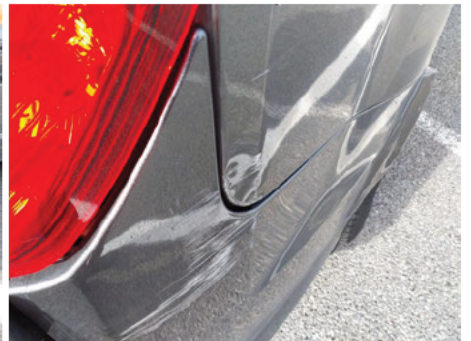
| 030 | Aile / Arrière Droit | Enfoncement | Réparation |

Aile / Arrière Droit / Enfoncement

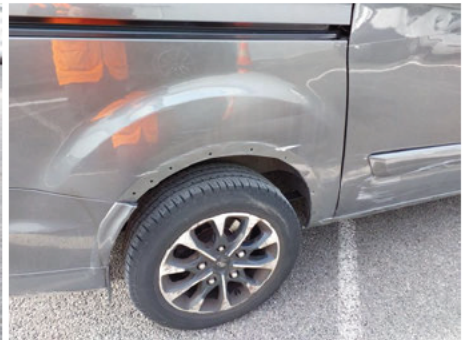
| 031 | Extension d'aile / Arrière Droit | Manquant | Echange |

Extension d'aile / Arrière Droit / Manquant

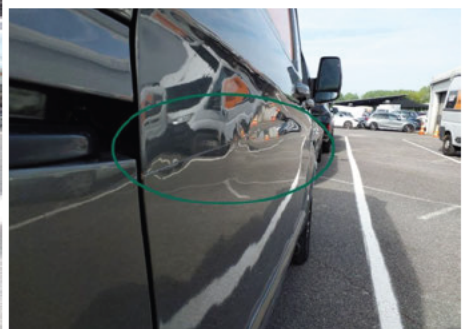
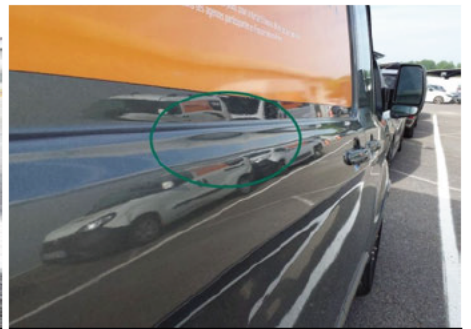
| 032 | Porte / Droit | Enfoncement | Réparation |

Porte / Droit / Enfoncement

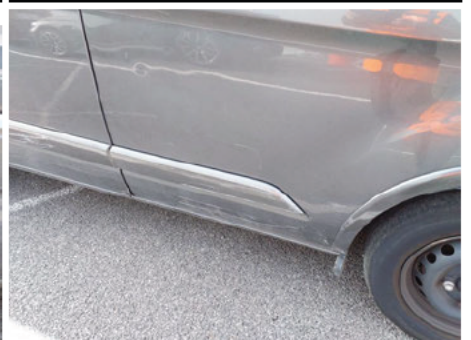
| 034 | Baguette de porte / Avant Droit | Rayure | Peinture |

Baguette de porte / Avant Droit / Rayure

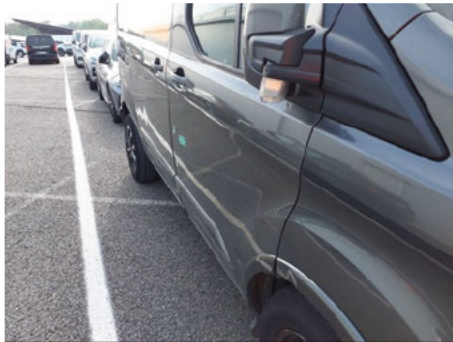
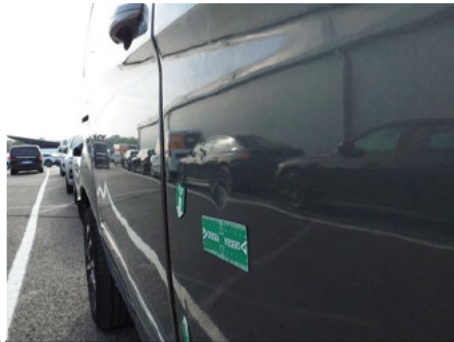
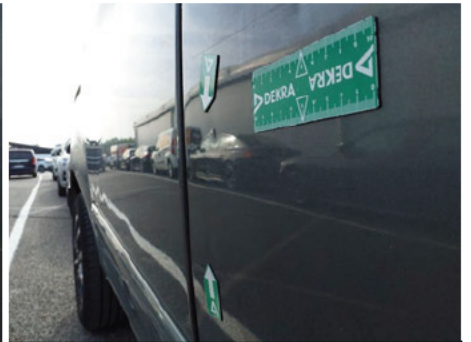
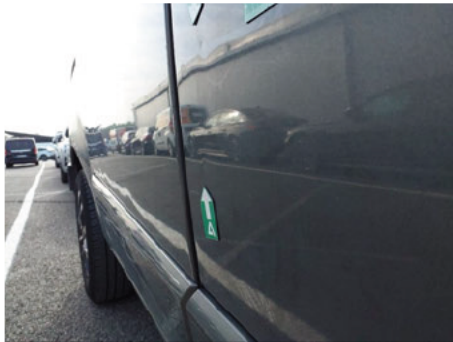
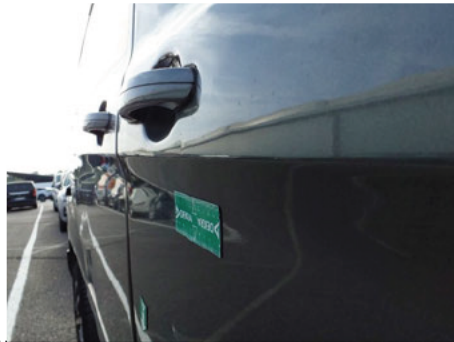
| 036 | Porte / Avant Droit | Enfoncement | Réparation |

Porte / Avant Droit / Enfoncement

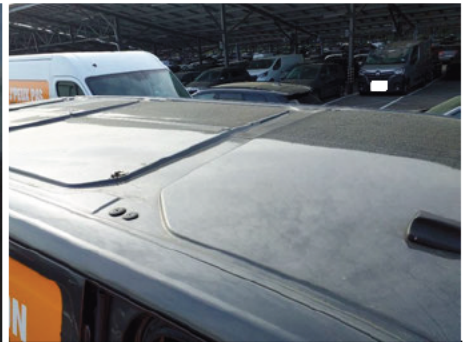
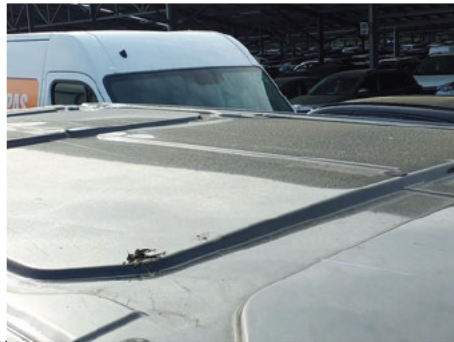
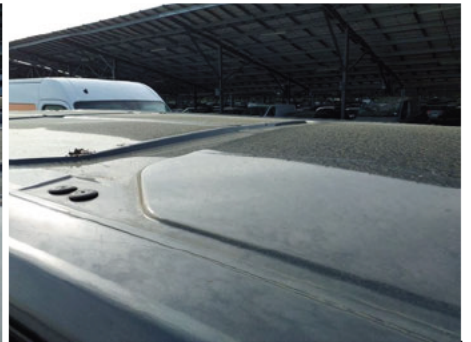
| 037 | Pavillon / Avant | Enfoncement | Réparation |

Pavillon / Avant / Enfoncement
