| <b>FIN:</b> | WAUZZZF44NN006984 |

# Zustandsbericht

- Protokoll der Fahrzeugbewertung -

Berichts-Nr: 10547826  
vom: 05.05.2026

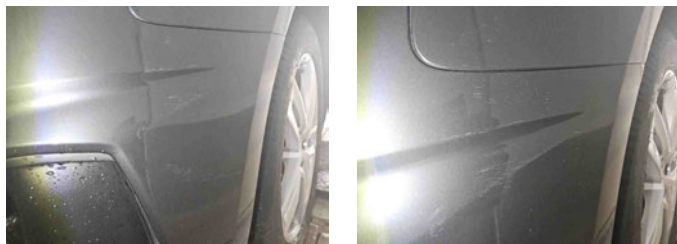
| Nr | Bauteil | Schadensbeschreibung | Reparaturempfehlung |
|---|---|---|---|
| 6 | Stoßfänger vorne links | Kratzer | Polieren |

## 6 - Stoßfänger vorne links - Kratzer - Polieren

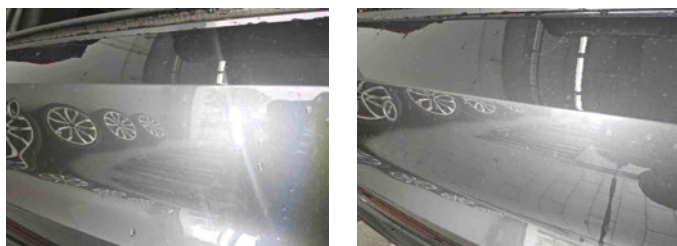
| Nr | Bauteil | Schadensbeschreibung | Reparaturempfehlung |
|---|---|---|---|
| 7 | Stoßfänger hinten | Kratzer | Polieren |

## 7 - Stoßfänger hinten - Kratzer - Polieren

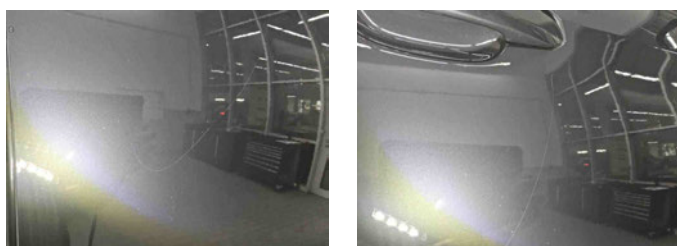
| Nr | Bauteil | Schadensbeschreibung | Reparaturempfehlung |
|---|---|---|---|
| 8 | Tür vorne rechts | Kratzer | Polieren |

## 8 - Tür vorne rechts - Kratzer - Polieren

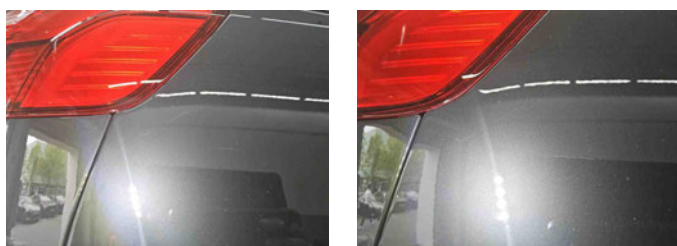
| Nr | Bauteil | Schadensbeschreibung | Reparaturempfehlung |
|---|---|---|---|
| 9 | Seitenwand hinten rechts | Kratzer | Polieren |

## 9 - Seitenwand hinten rechts - Kratzer - Polieren

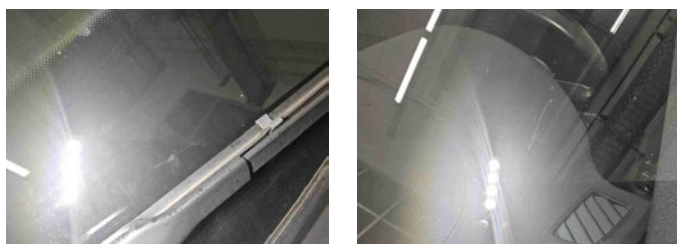
| Nr | Bauteil | Schadensbeschreibung | Reparaturempfehlung |
|---|---|---|---|
| 1 | Windschutzscheibe | Kratzer | Akzeptabel (Gebrauchsspur) |

## 1 - Windschutzscheibe - Kratzer - Akzeptabel (Gebrauchsspur)
