Wertgutachten

Ihr Auftrag vom	21.05.2026 durch Raiffeisen-Impuls Fuhrparkmanagement GmbH & Co. KG
Besichtigungsort	36272 Niederaula, Industriestraße 11
Besichtigungsdatum	08.06.2026
Referenznummern	0002067634

Fahrzeugident.-Nr.	W0VZT8GP4N1047510		
Fahrzeugart	PKW - Kombilimousine	Farbton / Lackart	Mondsteingrau / Metallic
Hersteller	Opel	Nächste HU	04/2028
Typ / Verkaufsbez.	Insignia B Sports Tourer 2.0 CDTI Business	Laufleistung abgelesen	70.595 km
Erstzulassung	03.04.2023	Emissionsklasse	Euro 6d
Getriebe / Gänge	Automatik / 8	Sitzplätze / Türen	5 / 5
Achsen / angetrieben	2 / 1	Anzahl Besitzer	unbekannt
Motorart	Reihenmotor / Diesel	Hubraum / Nennleistung	1.995 ccm / 128 KW
Antriebsart	Frontantrieb

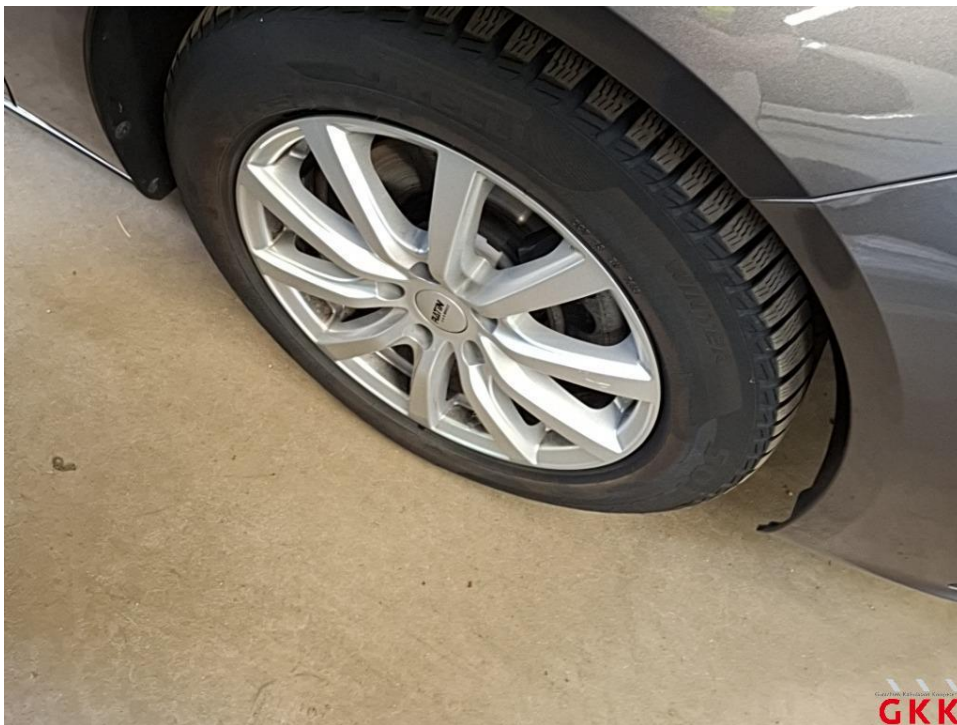
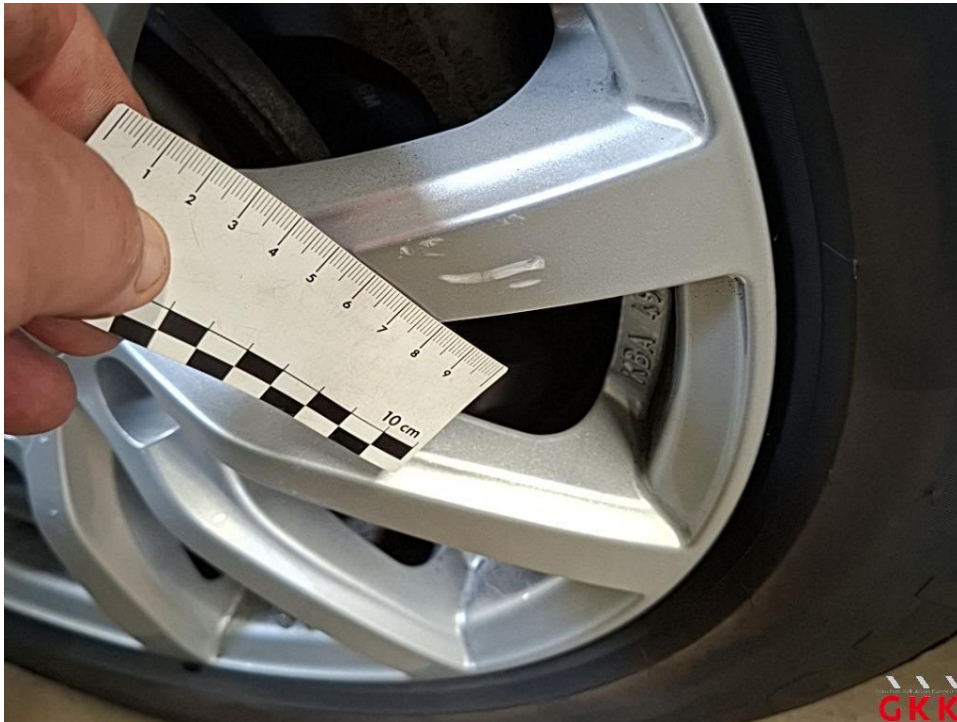
Heckklappe oberhalb, verkratzt, Spotlackieren (Bild 30, Bild 31, Bild 32)	116,38 €	116,38 €
Reifen, Felgen, Radkappen (Angaben ohne MwSt.)	Reparaturkosten	MW
LM-Rad vorne rechts, verkratzt, Smartrepair (Bild 16, Bild 17)	80,00 €	80,00 €

Bild 16 LM-Rad, vorne rechts, verkratzt, Smartrepair

Bild 17 LM-Rad, vorne rechts, verkratzt, Smartrepair

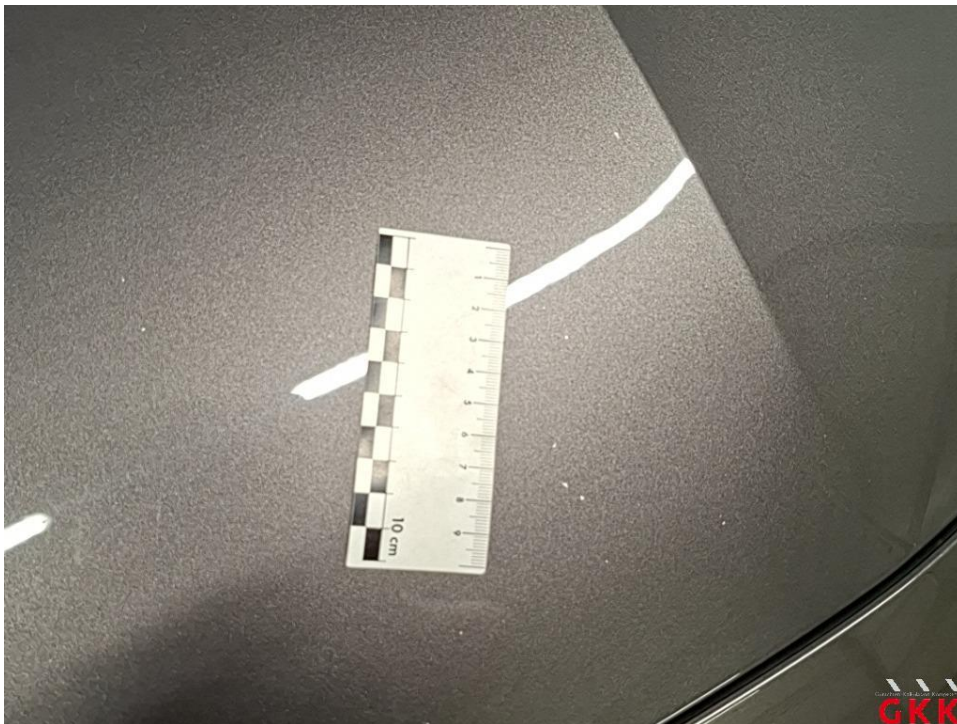
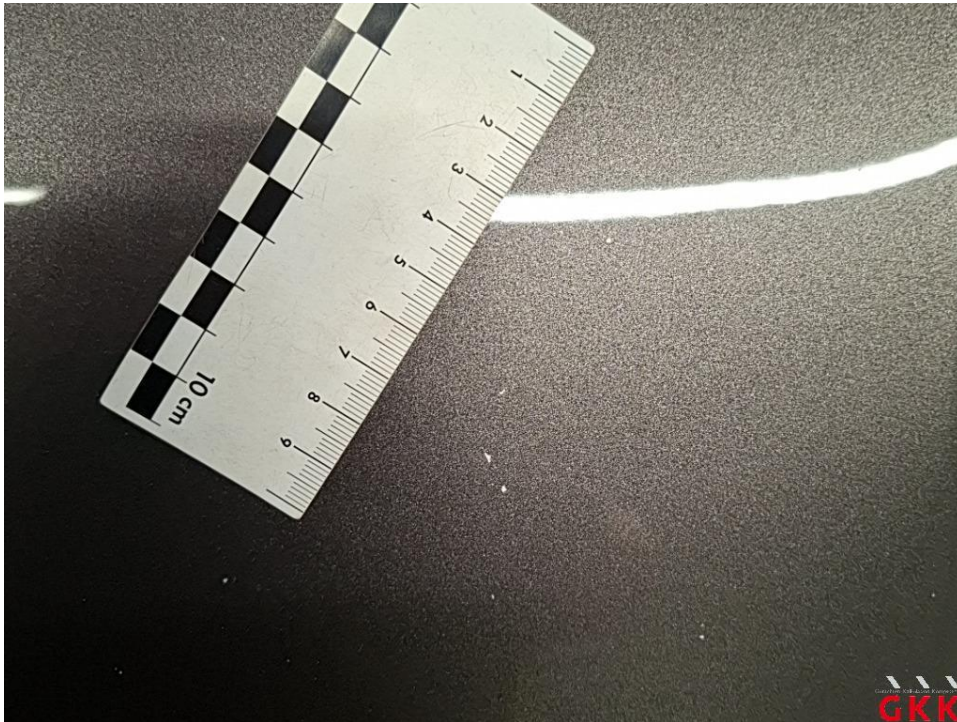
Front (Angaben ohne MwSt.)	Reparaturkosten	MW
Motorhaube, Steinschlag, lackieren (Bild 18, Bild 19)	1025,85 €	666,80 €
Frontscheibe beheizt mit Regensensor und Frontkamera, Steinschlag mit Rissbildung, ersetzen (Bild 20, Bild 21, Bild 22)	1179,49 €	1179,49 €
Seite links (Angaben ohne MwSt.)	Reparaturkosten	MW
Tür vorne links Einstieg, beschädigt, Smartrepair (Bild 23, Bild 24, Bild 25)	80,00 €	80,00 €
Seitenwand links, beschädigt, instand setzen - lackieren (Bild 26, Bild 27)	755,69 €	547,03 €
Seite rechts (Angaben ohne MwSt.)	Reparaturkosten	MW
Spiegelgehäuse rechts Kappe -lackiert-, verkratzt, lackieren (Bild 37, Bild 38)	195,27 €	126,93 €
Heck (Angaben ohne MwSt.)	Reparaturkosten	MW
Stoßfänger hinten Schutzfolie, beschädigt, ersetzen (Bild 28, Bild 29)	122,70 €	79,76 €
Stoßfänger hinten Blende -unlackiert-, beschädigt, ersetzen (Bild 33, Bild 34)	129,31 €	84,05 €
Stoßfänger hinten Spoiler -unlackiert-, beschädigt, ersetzen (Bild 35, Bild 36)	200,35 €	130,23 €

Bild 18 Motorhaube, Steinschlag, lackieren

Bild 19 Motorhaube, Steinschlag, lackieren

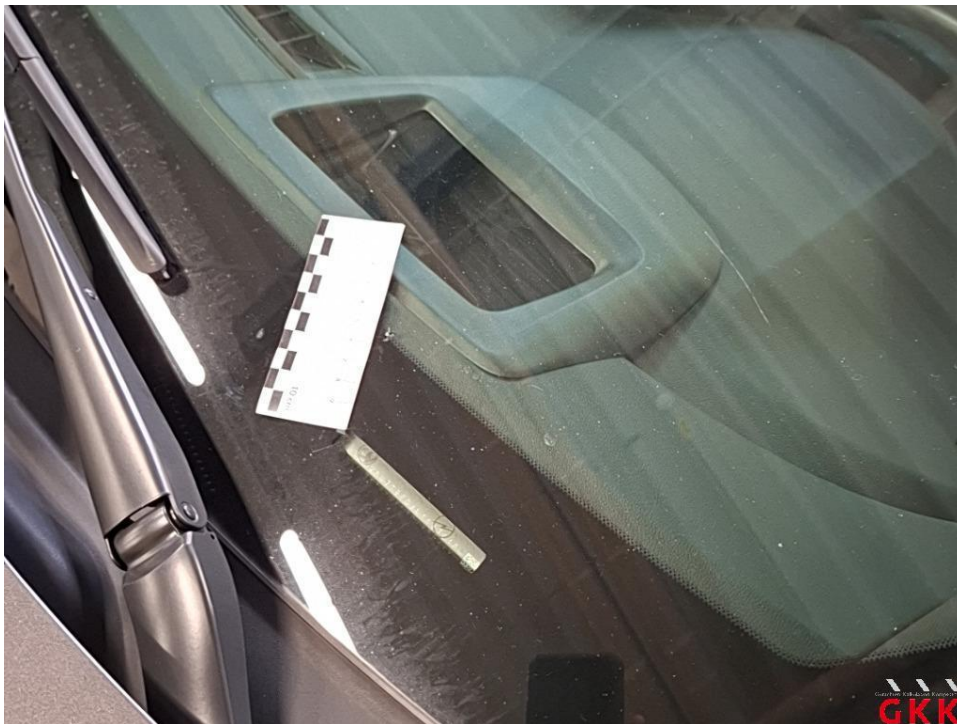
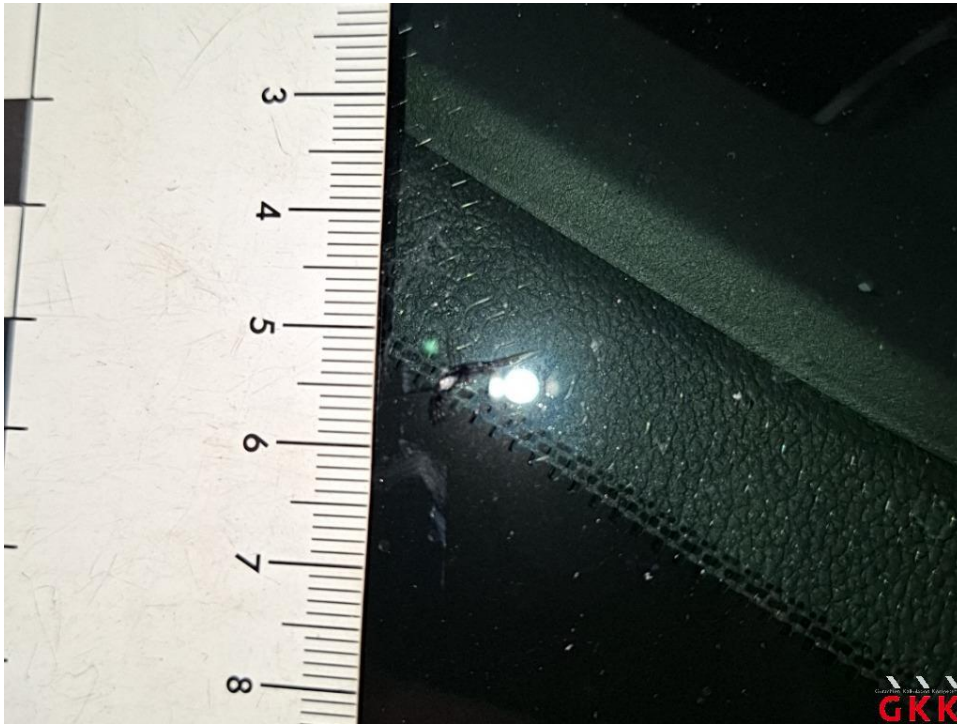
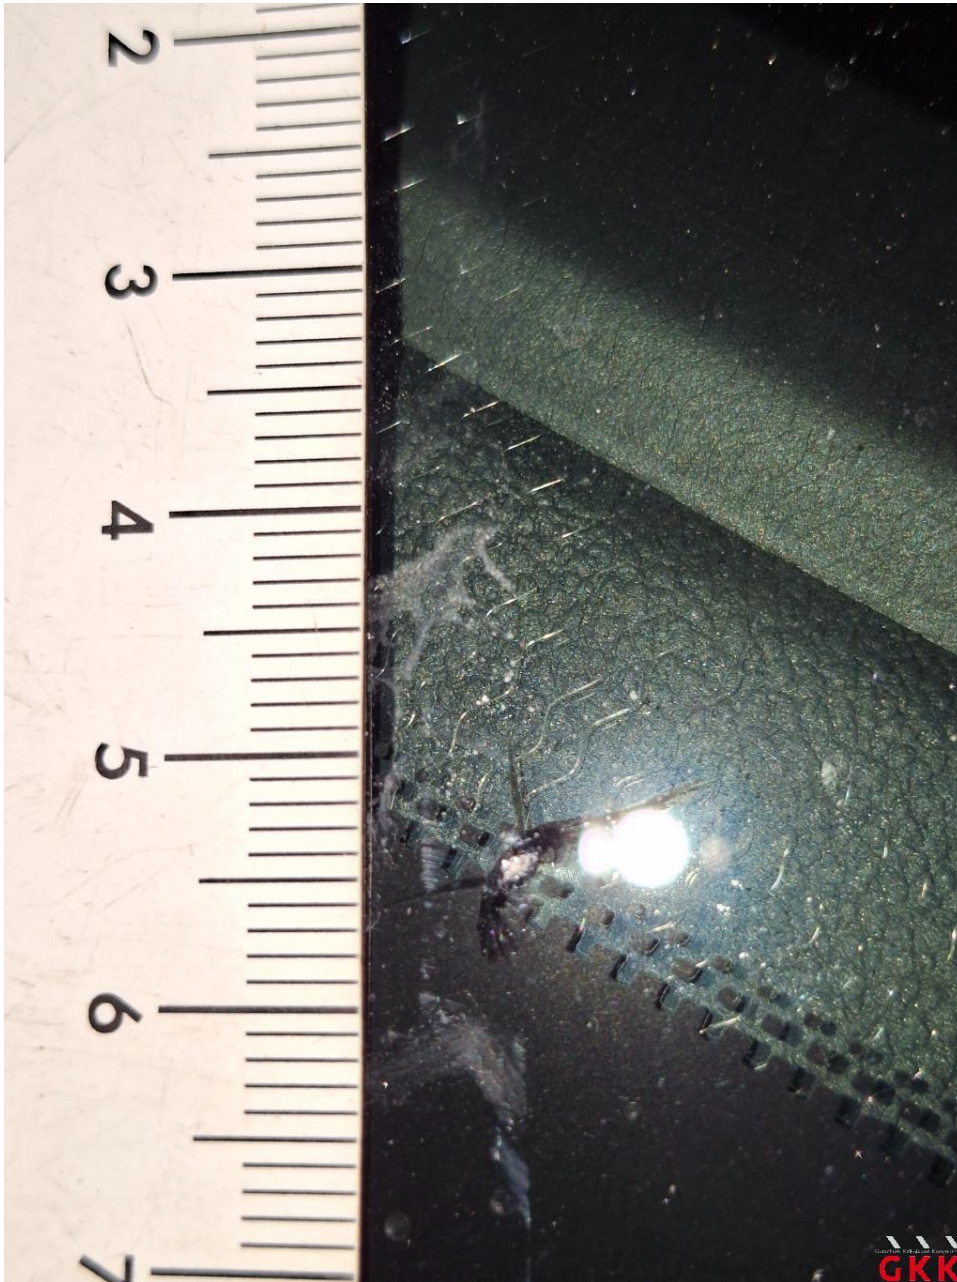
Bild 20 Frontscheibe, beheizt mit Regensensor und Frontkamera, Steinschlag mit Rissbildung, ersetzen

Bild 21 Frontscheibe, beheizt mit Regensensor und Frontkamera, Steinschlag mit Rissbildung, ersetzen

Bild 22 Frontscheibe, beheizt mit Regensensor und Frontkamera, Steinschlag mit Rissbildung, ersetzen

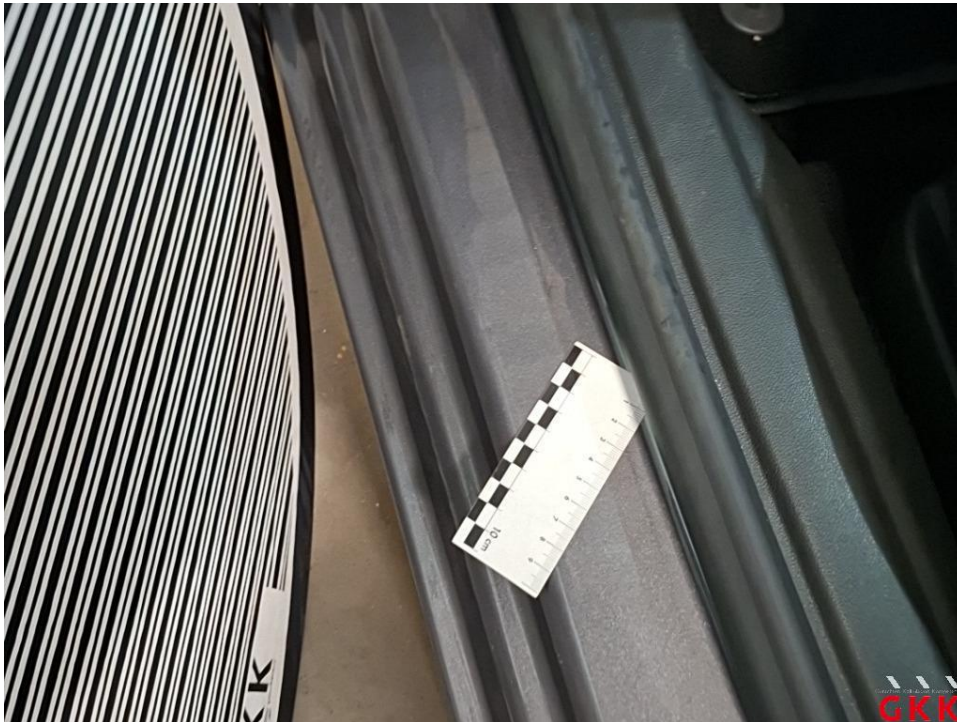
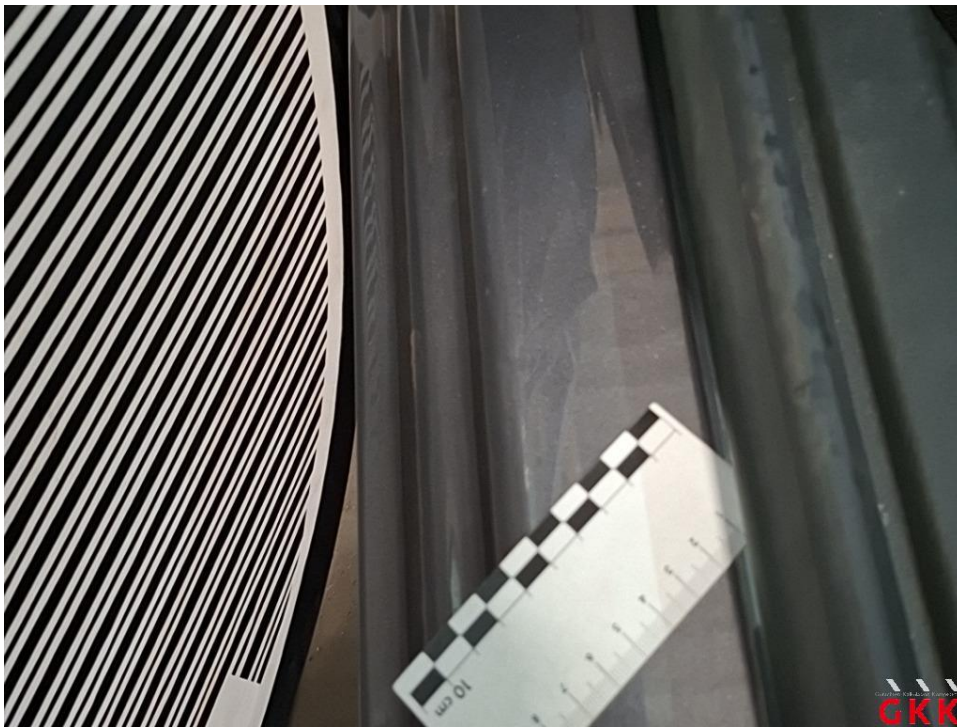
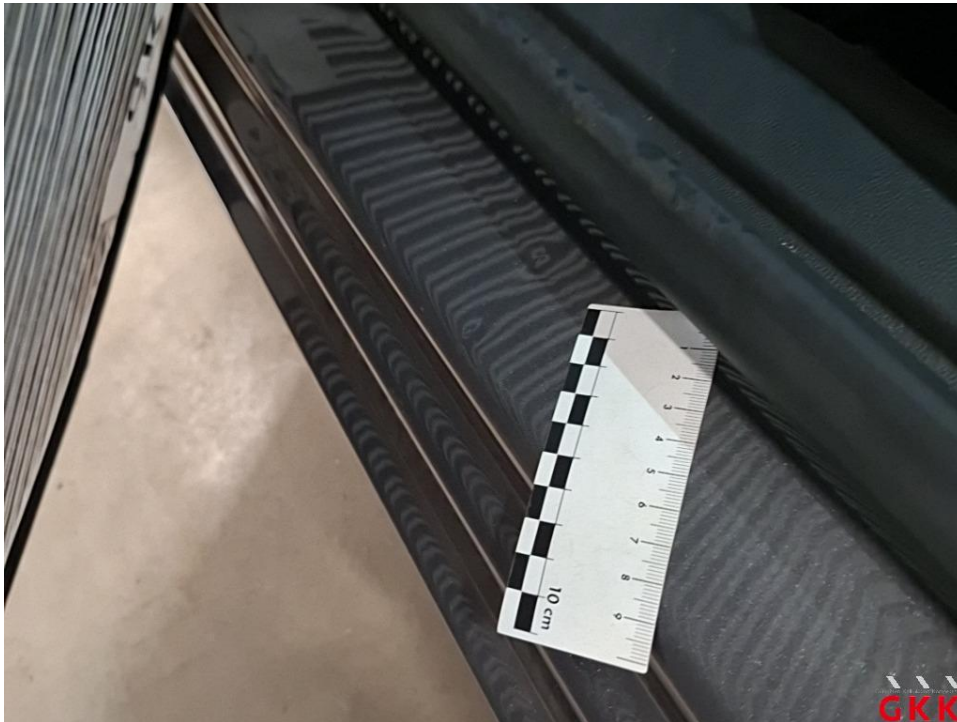
Bild 23 Tür vorne links, Einstieg, beschädigt, Smartrepair

Bild 24 Tür vorne links, Einstieg, beschädigt, Smartrepair

Bild 25 Tür vorne links, Einstieg, beschädigt, Smartrepair

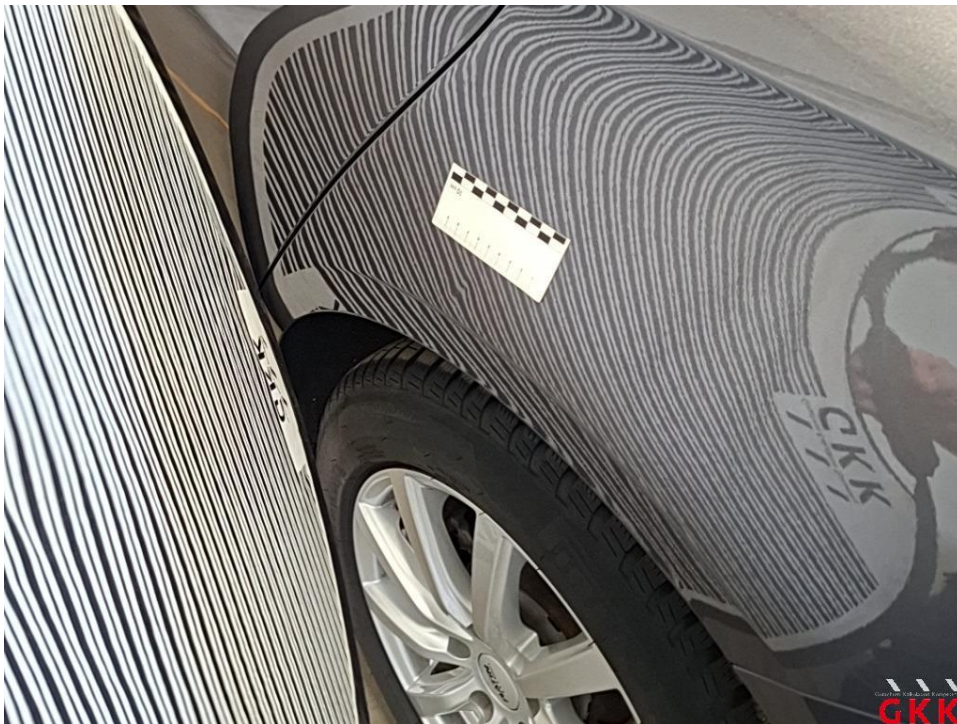
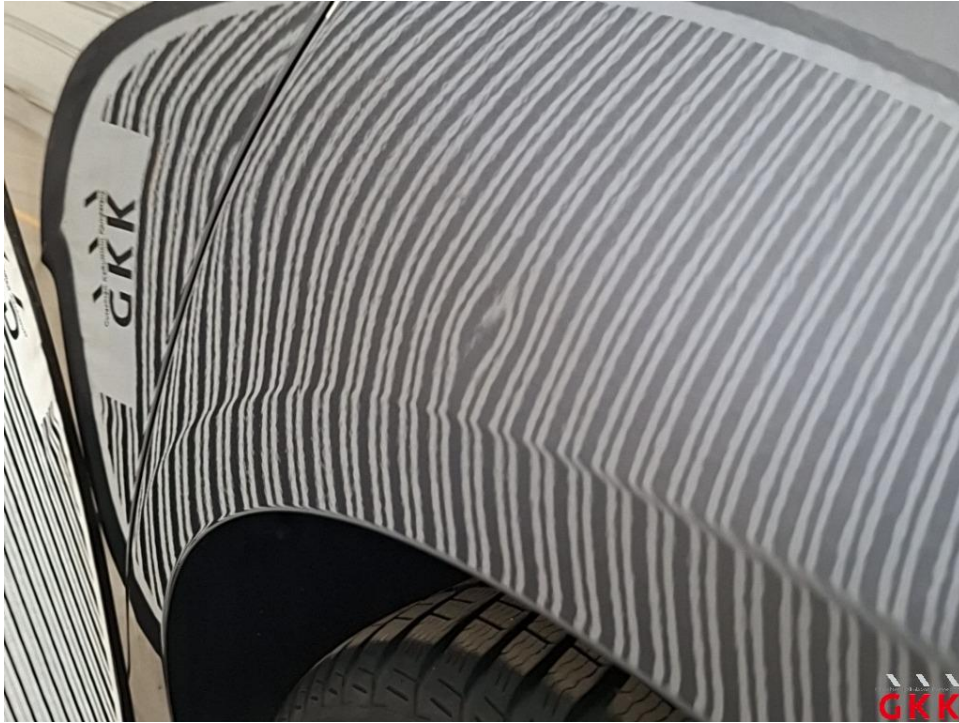
Bild 26 Seitenwand links, beschädigt, instand setzen - lackieren

Bild 27 Seitenwand links, beschädigt, instand setzen - lackieren

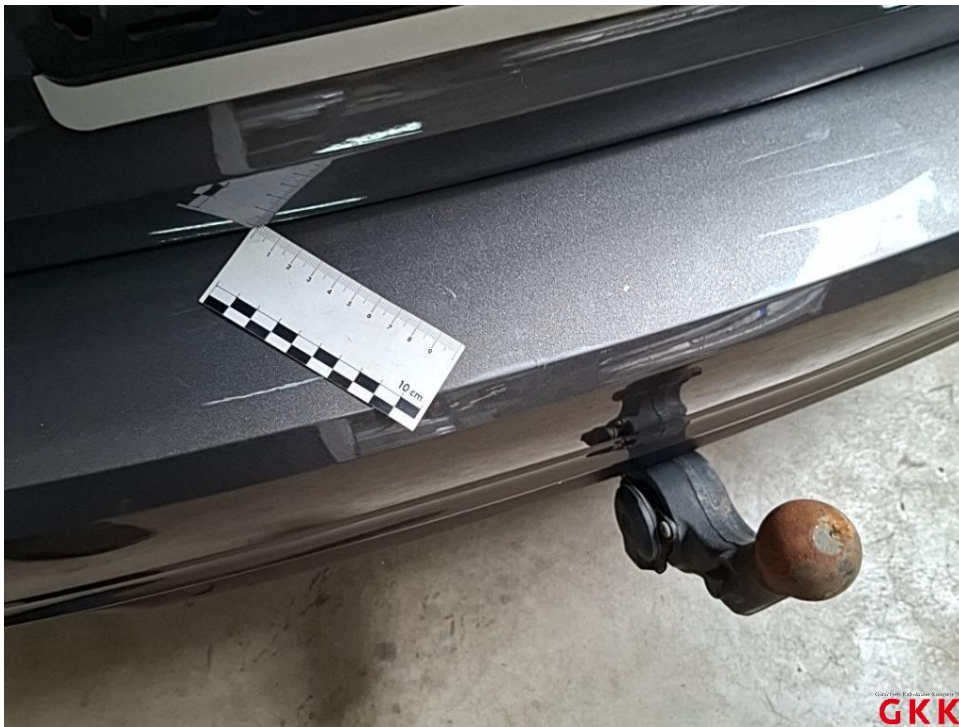
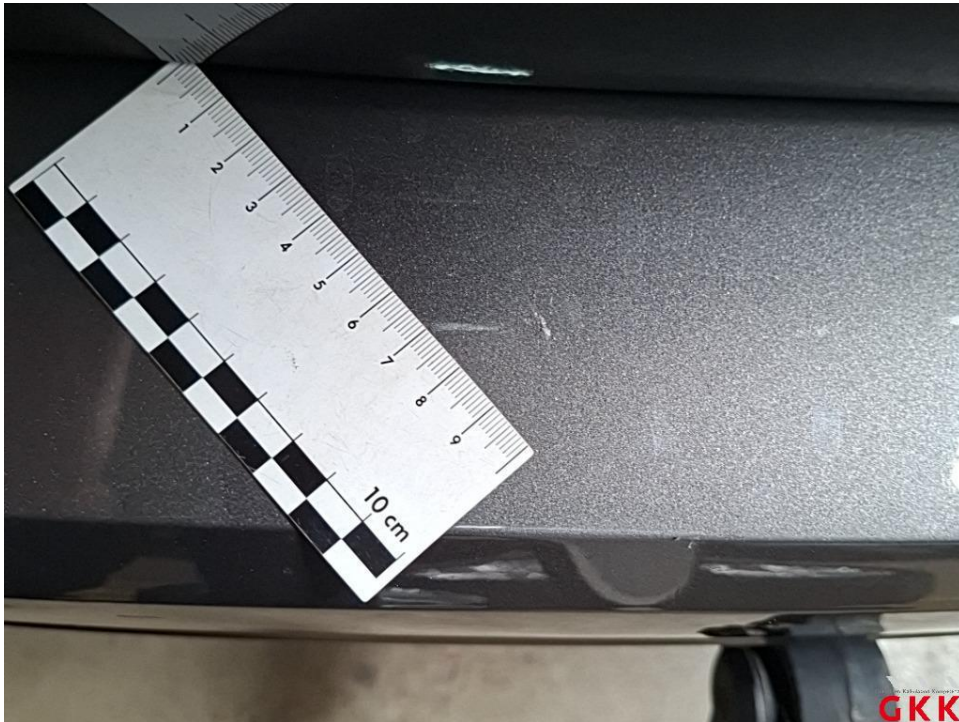
Bild 28 Stoßfänger hinten, Schutzfolie, beschädigt, ersetzen

Bild 29 Stoßfänger hinten, Schutzfolie, beschädigt, ersetzen

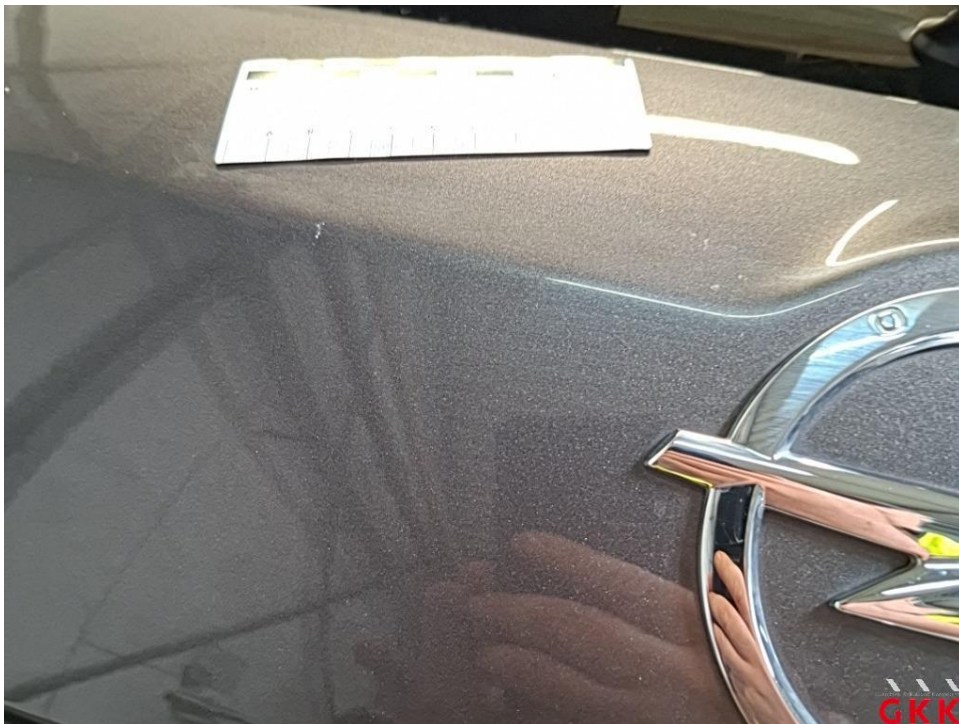
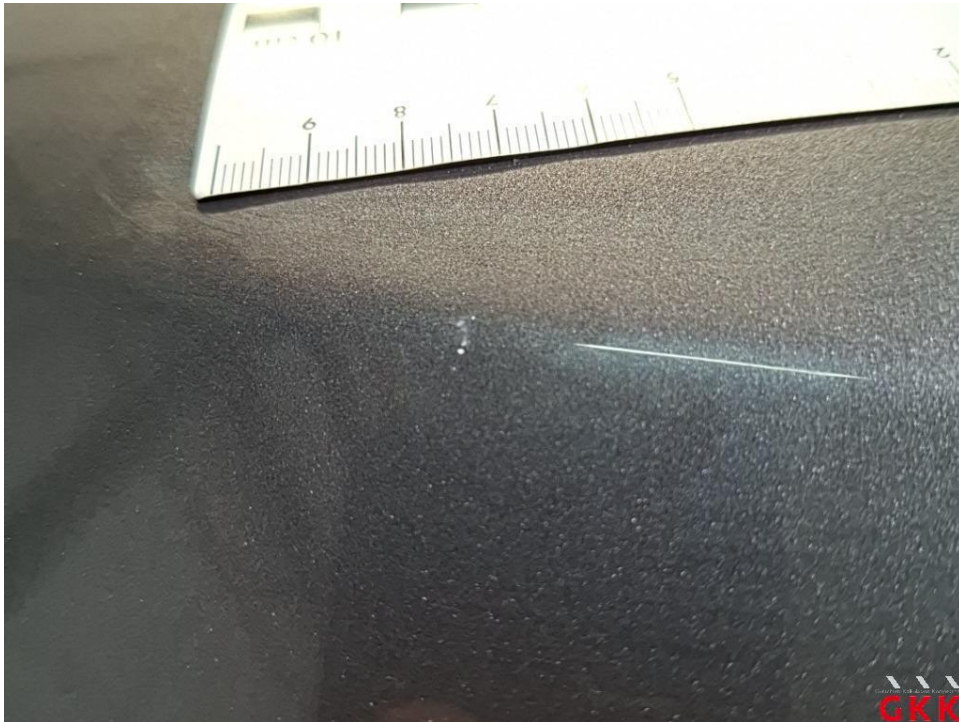
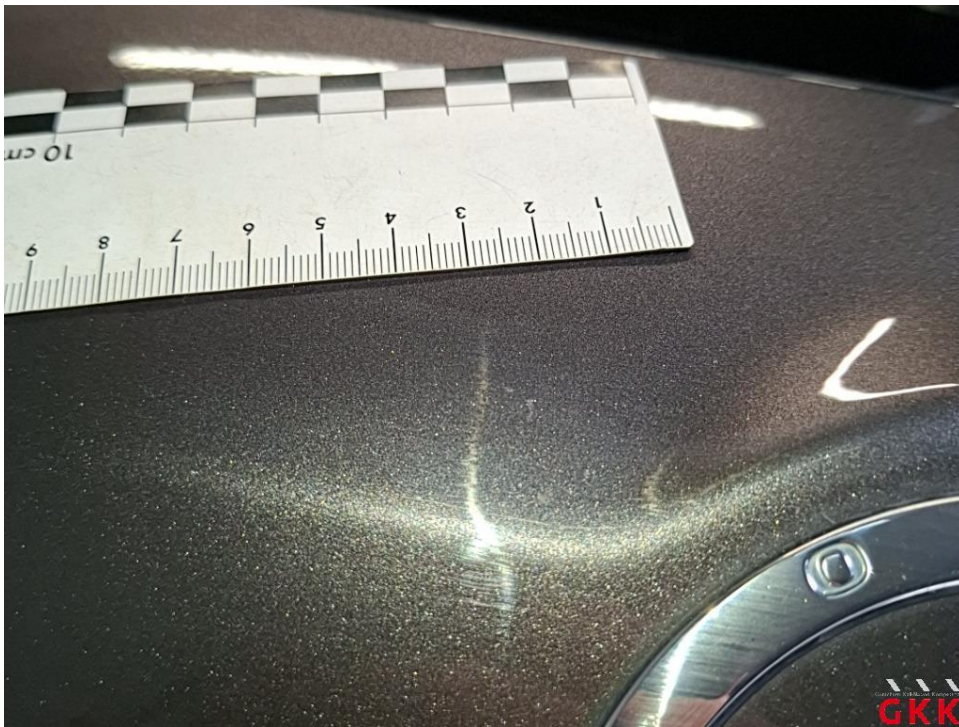
Bild 30 Heckklappe, oberhalb, verkratzt, Spotlackieren

Bild 31 Heckklappe, oberhalb, verkratzt, Spotlackieren

Bild 32 Heckklappe, oberhalb, verkratzt, Spotlackieren

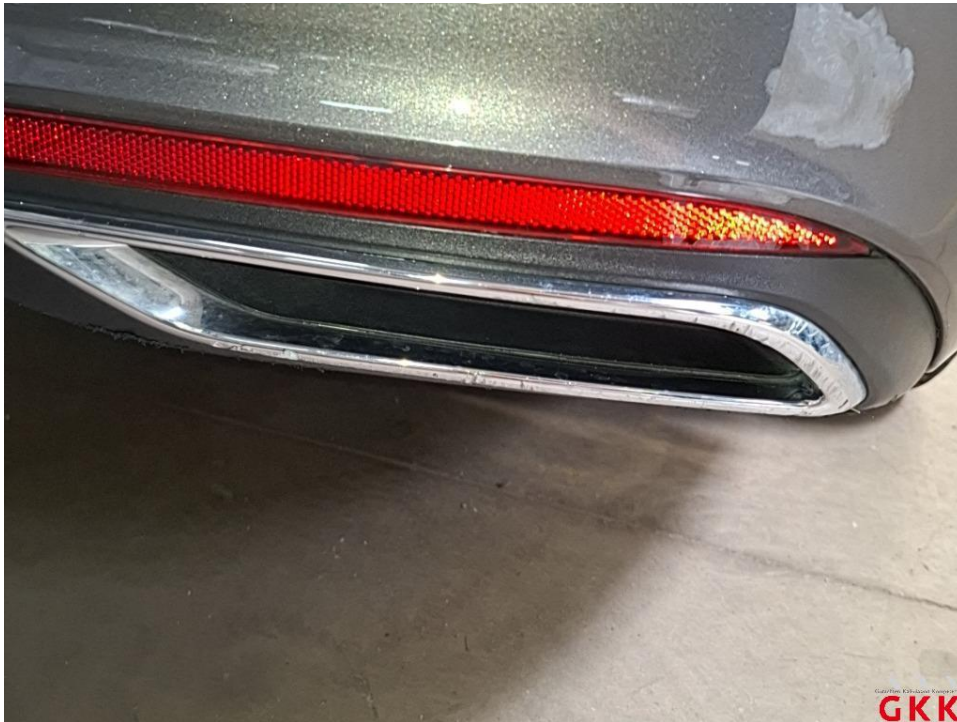
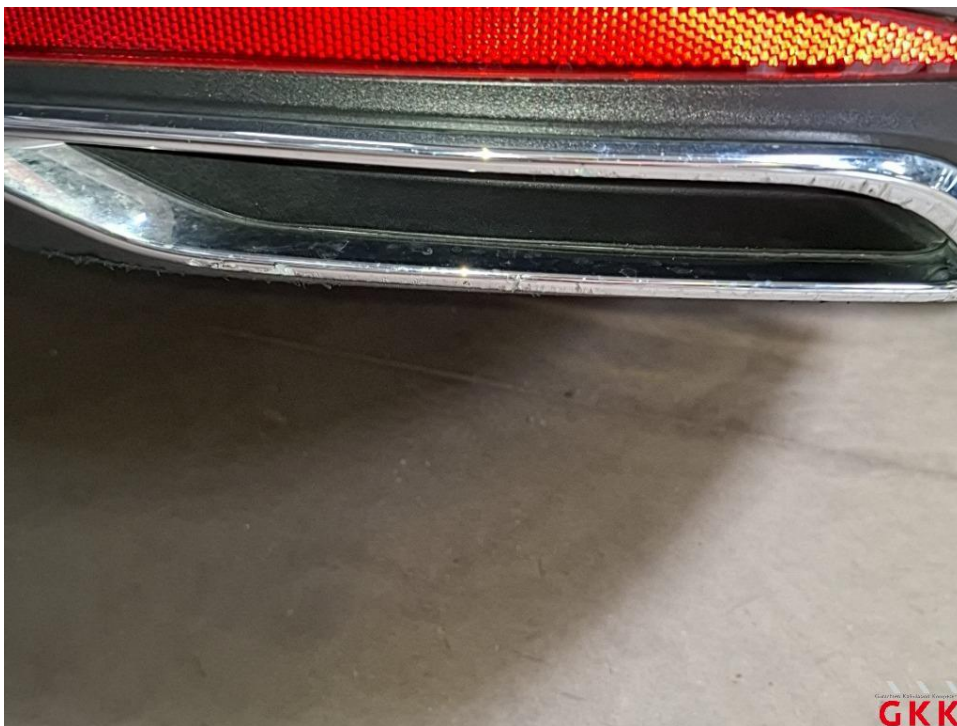
Bild 33 Stoßfänger hinten, Blende -unlackiert-, beschädigt, ersetzen

Bild 34 Stoßfänger hinten, Blende -unlackiert-, beschädigt, ersetzen

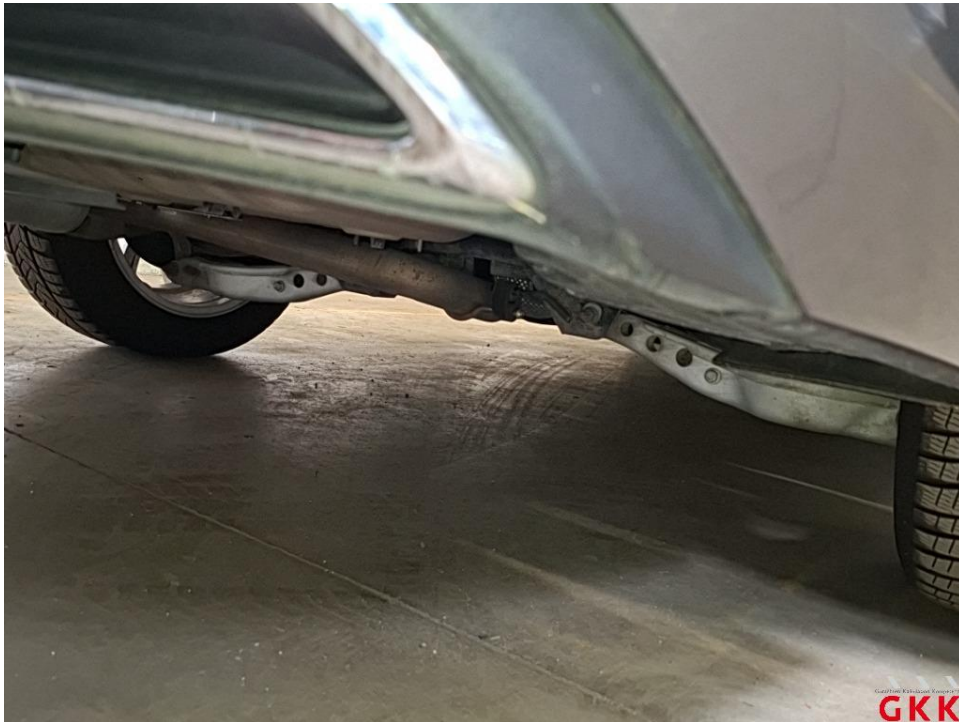
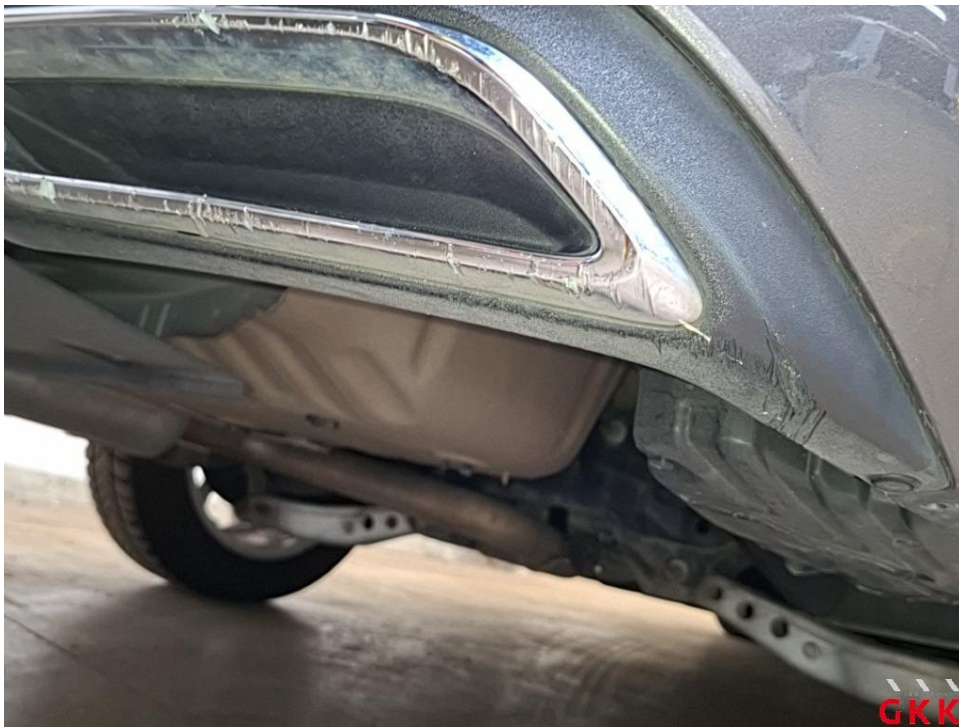
Bild 35 Stoßfänger hinten, Spoiler -unlackiert-, beschädigt, ersetzen

Bild 36 Stoßfänger hinten, Spoiler -unlackiert-, beschädigt, ersetzen

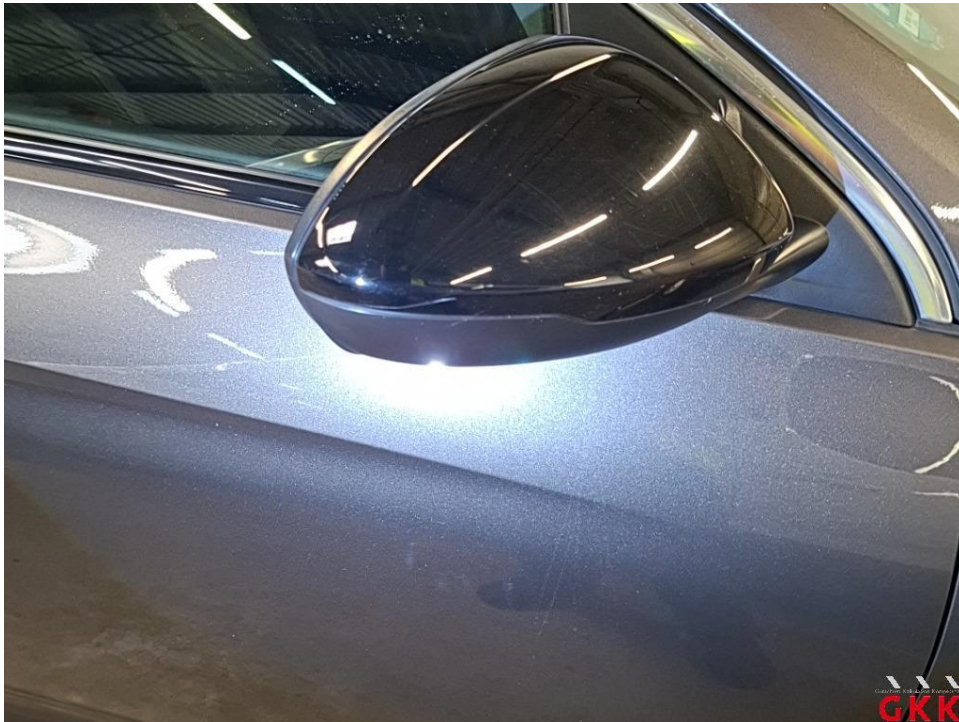
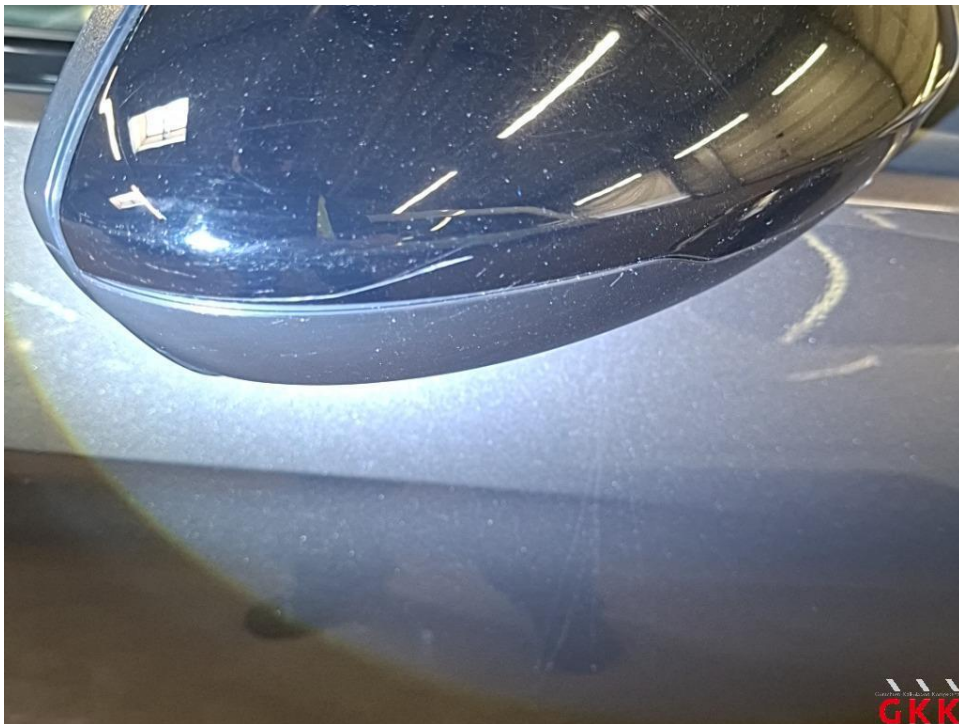
Bild 37 Spiegelgehäuse rechts, Kappe -lackiert-, verkratzt, lackieren

Bild 38 Spiegelgehäuse rechts, Kappe -lackiert-, verkratzt, lackieren
