## Verkaufsbericht

| Besichtigungsdatum | 15.07.2026 |

| Fahrzeugident.-Nr. | WV2ZZZSKZMX017265 | | |
| Typ / Verkaufsbez. | Caddy 2.0 TDI Basis | Laufleistung abgelesen | 81.875 km |

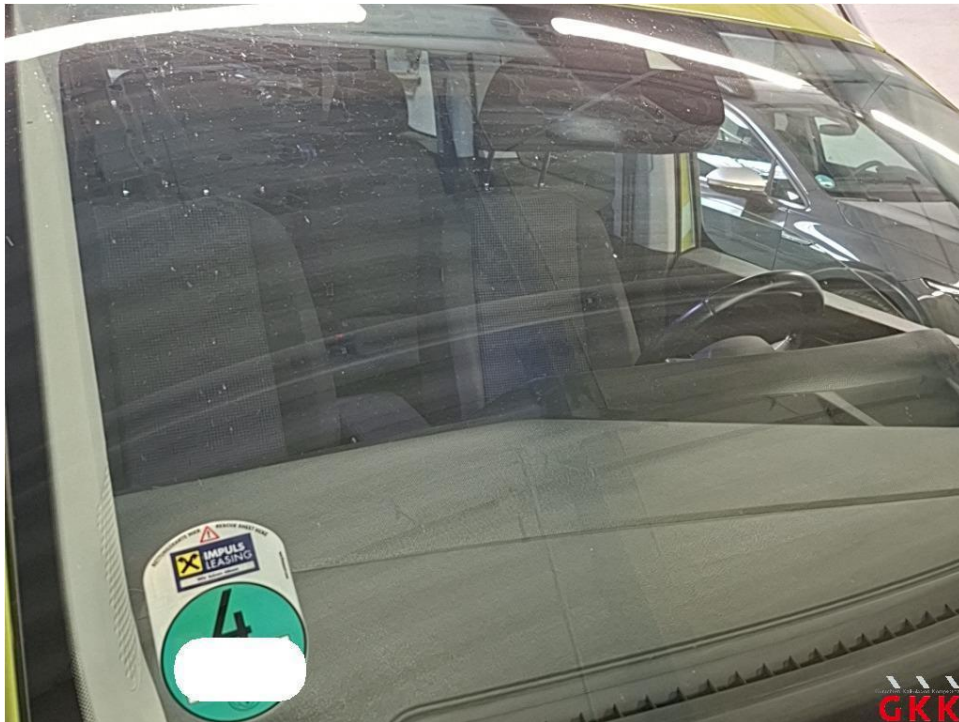
| Wertbeeinflussende Faktoren | | |
|---|---|---|
| Frontscheibe, Steinschlag, Smartrepair (Bild 15, Bild 16) | 85,00 € | 85,00 € |

Bild 15 Frontscheibe, Steinschlag, Smartrepair

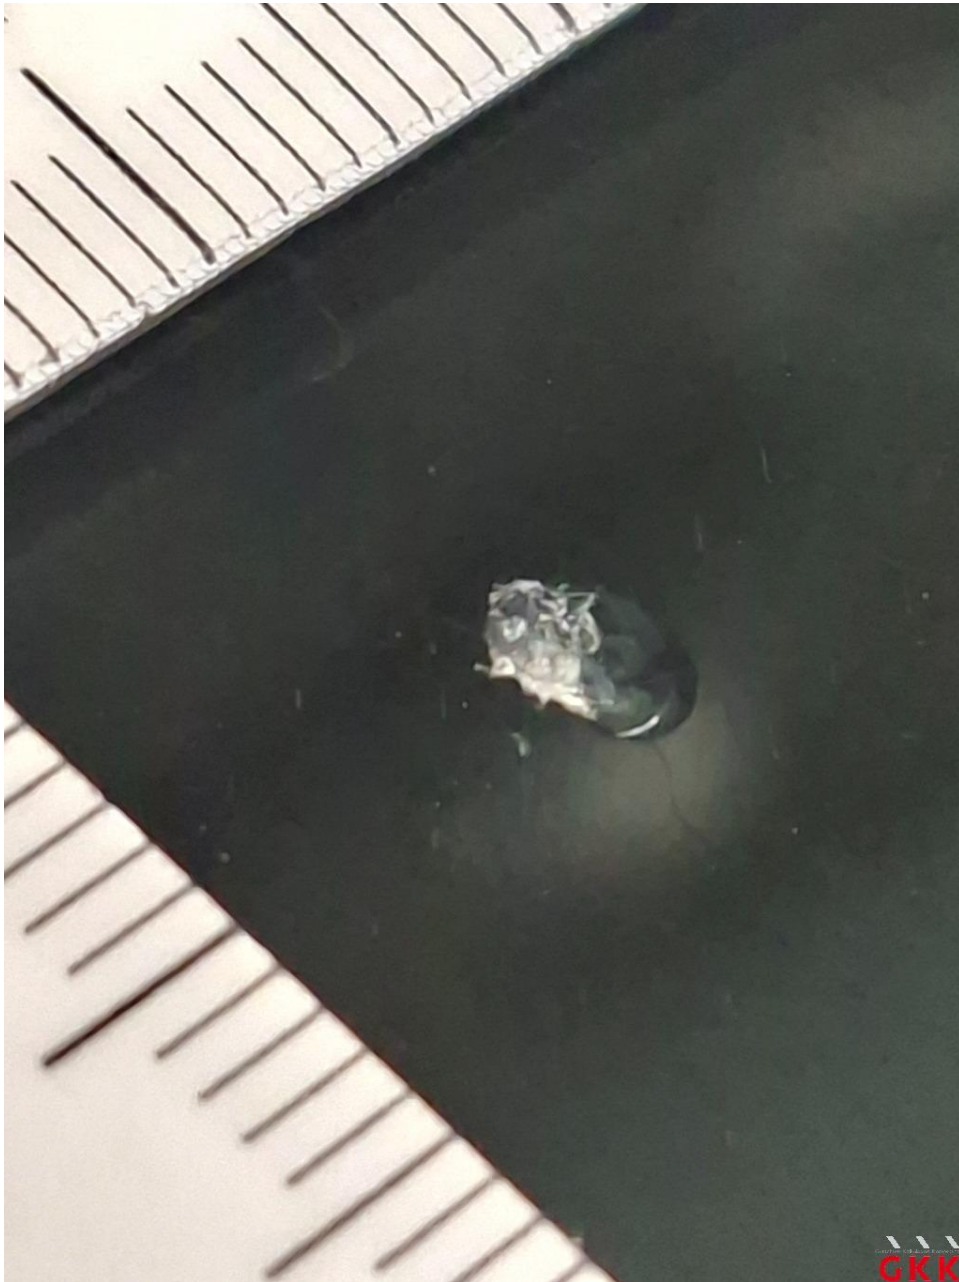
Bild 16 Frontscheibe, Steinschlag, Smartrepair

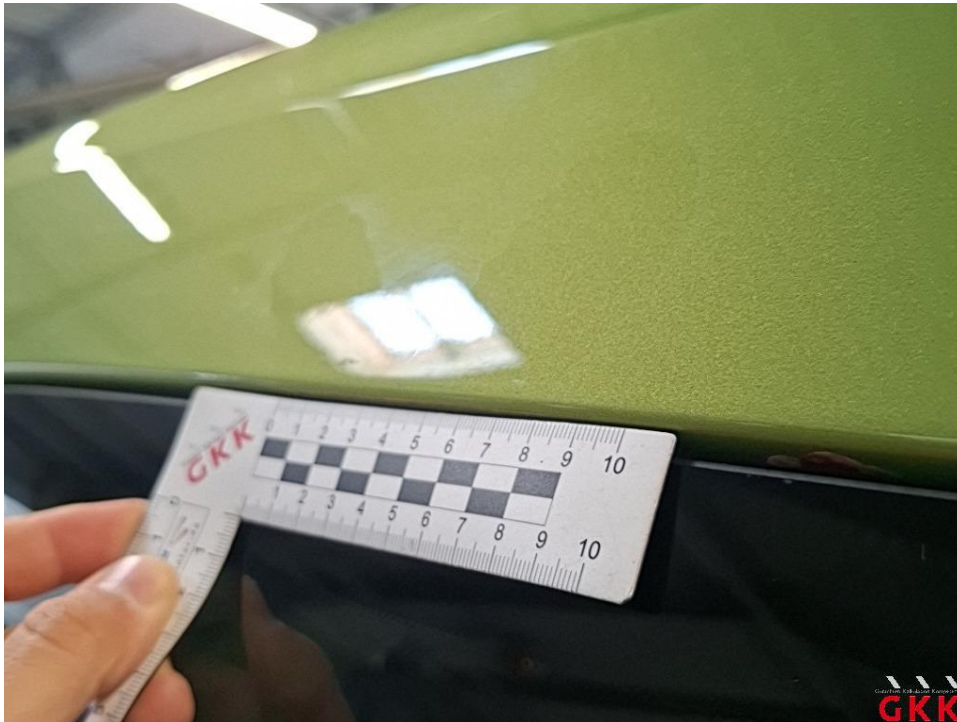
| Wertbeeinflussende Faktoren | | |
|---|---|---|
| Fahrzeug außen, Lackierung verwittert / matt, aufbereiten (Bild 17, Bild 18, Bild 19) | 319,04 € | 319,04 € |

Bild 17 Fahrzeug, außen, Lackierung verwittert / matt, aufbereiten

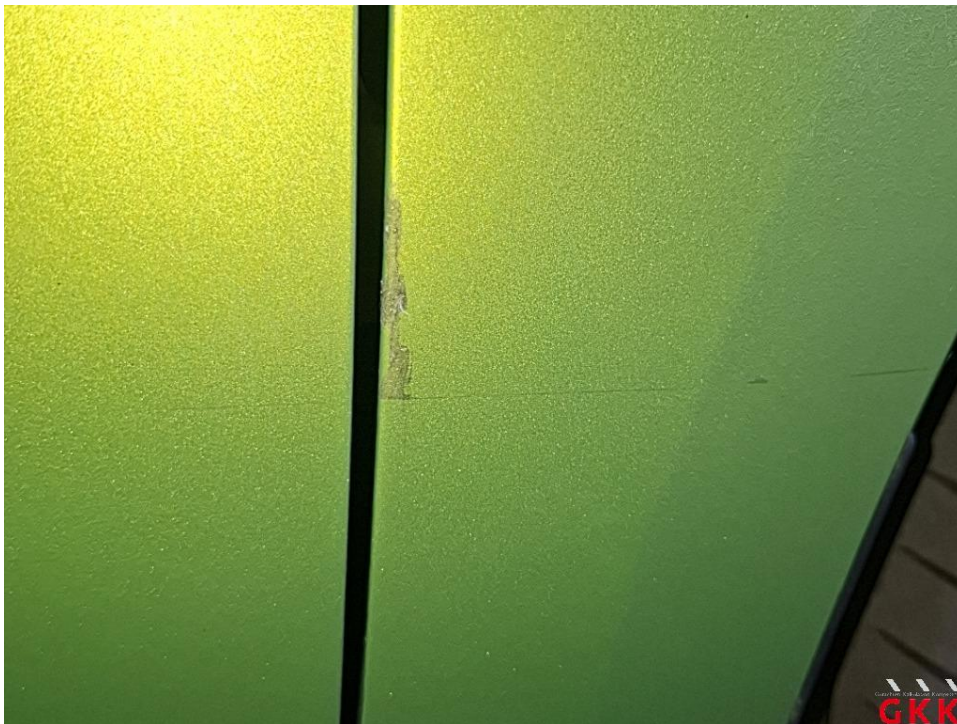
Bild 18 Fahrzeug, außen, Lackierung verwittert / matt, aufbereiten

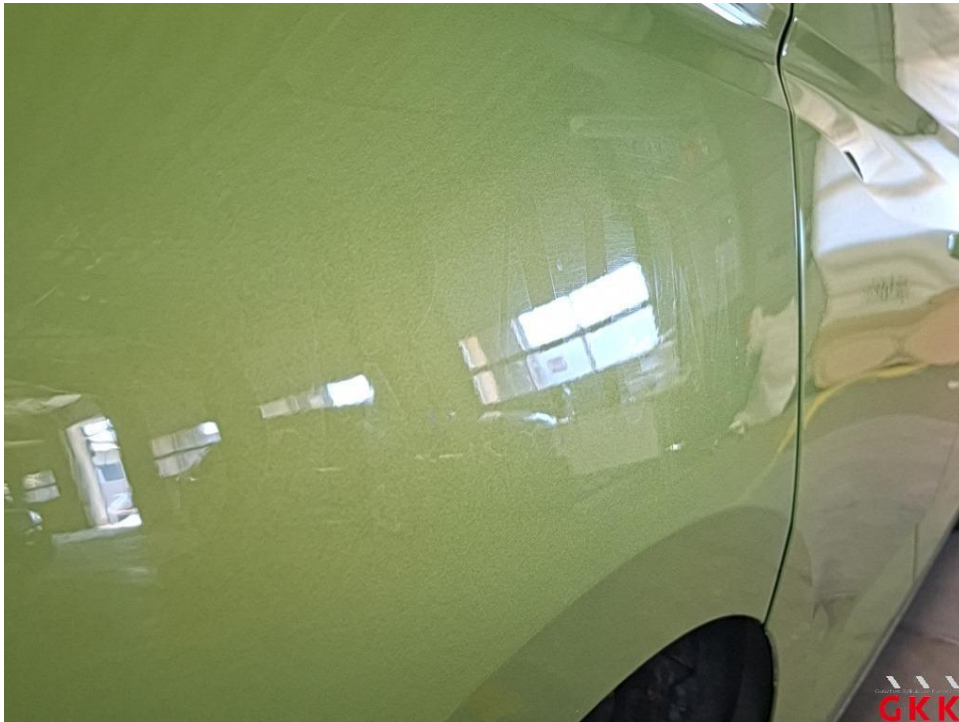
Bild 19 Fahrzeug, außen, Lackierung verwittert / matt, aufbereiten

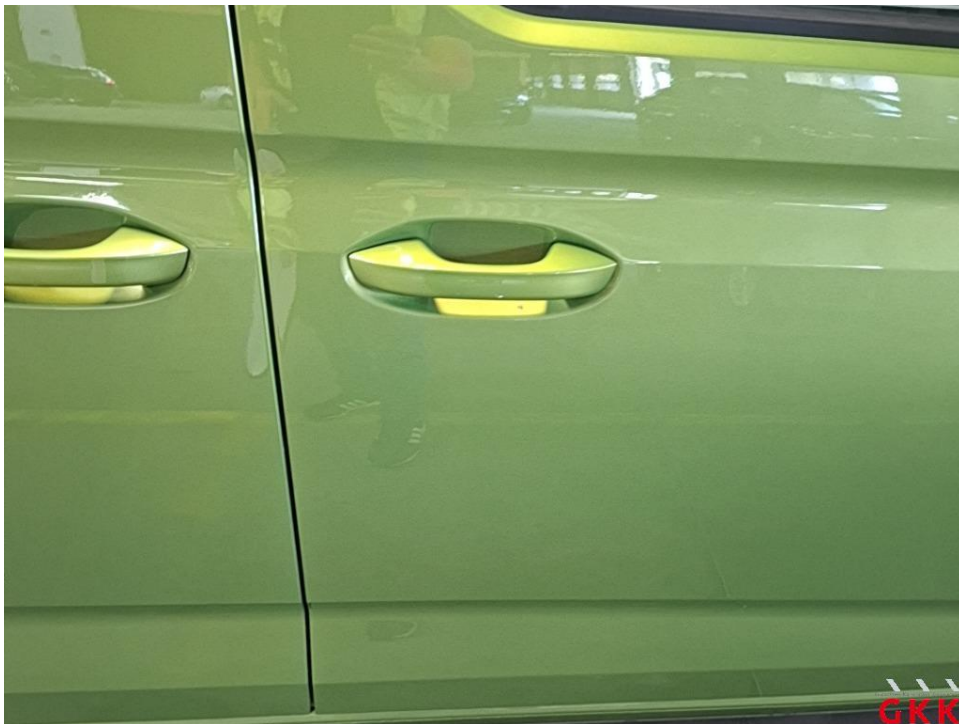
| Wertbeeinflussende Faktoren | | |
|---|---|---|
| Tür vorne rechts Griff, verkratzt, Smartrepair (Bild 20, Bild 21) | 20,00 € | 20,00 € |

Bild 20 Tür vorne rechts, Griff, verkratzt, Smartrepair

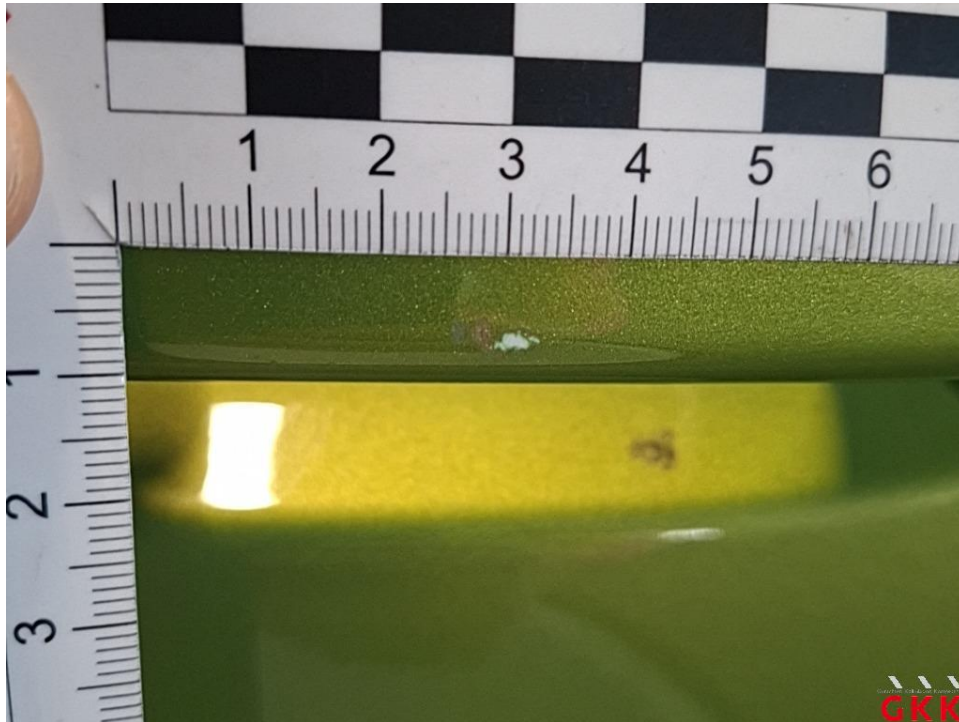
Bild 21 Tür vorne rechts, Griff, verkratzt, Smartrepair
