Tesla

BEV 75KWH PERFORMANCE DUAL MOTOR 4WD AUT

VIN: LRW3E7EC4MC334446

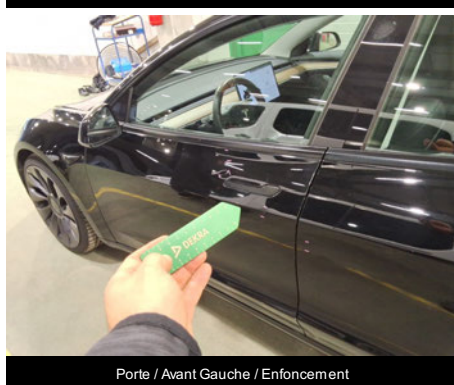
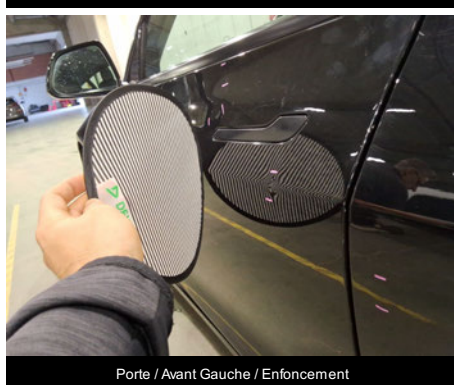
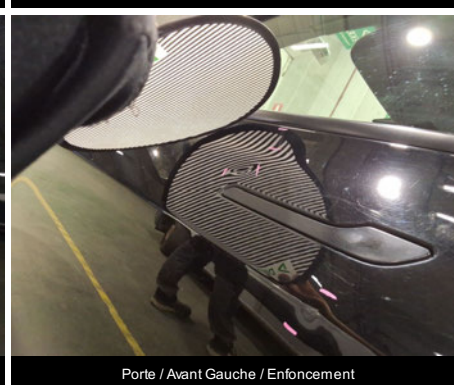
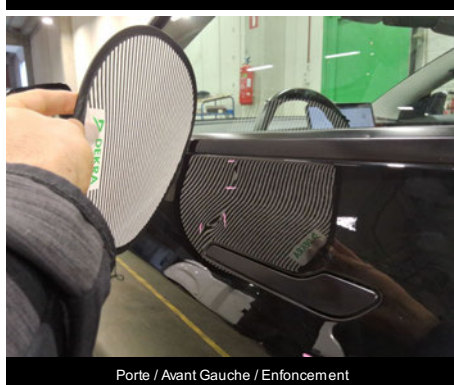
| 001 | Porte / Avant Gauche <sup>1</sup> | Enfoncement | Smart repair |

<sup>1</sup> X3

Porte / Avant Gauche / Enfacement

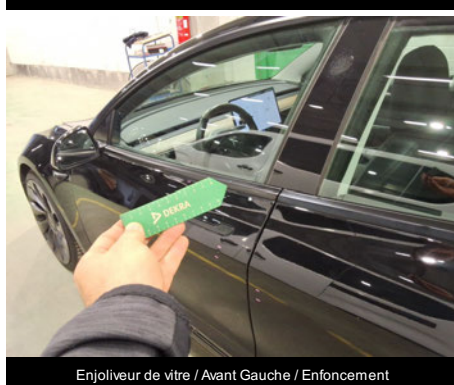
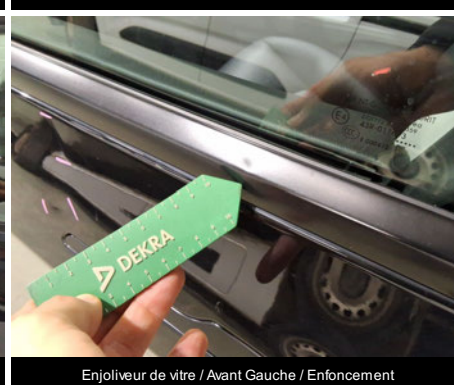
| 002 | Enjoliveur de vitre / Avant Gauche | Enfoncement | Echange |

Enjoliveur de vitre / Avant Gauche / Enfacement

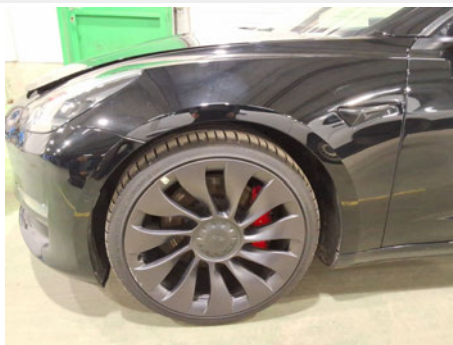
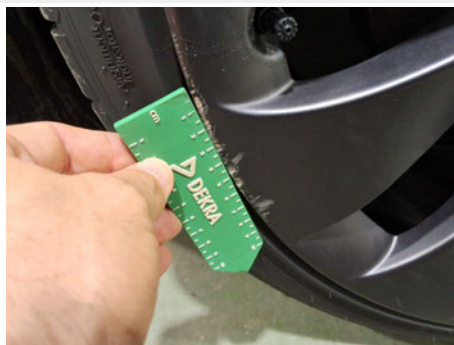
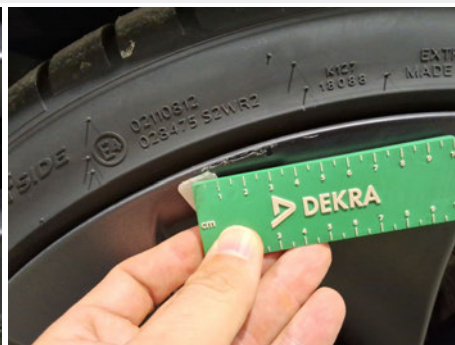
| 003 | Jante / Avant Gauche<br>Matériau : Alliage aluminium / Diamètre Jante/Pneu : 20 " / Surface : Peint | Rayure | Réparation |

Jante / Avant Gauche / Rayure

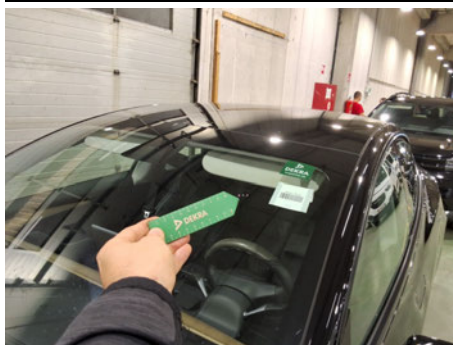
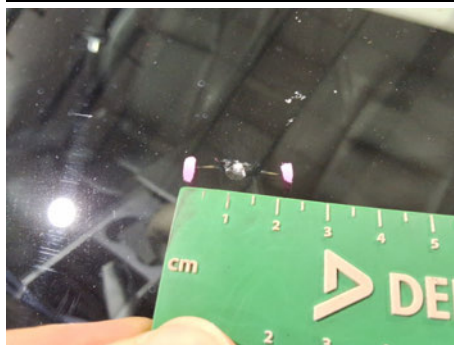
| 004 | Pare-brise / Avant | Cassé | Echange |

Pare-brise / Avant / Cassé

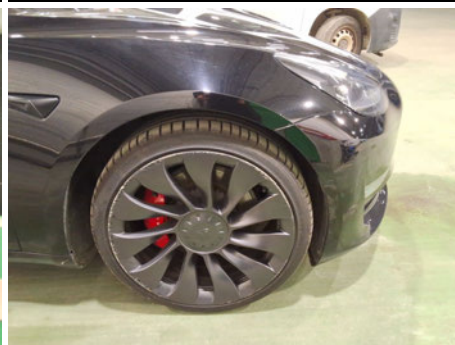
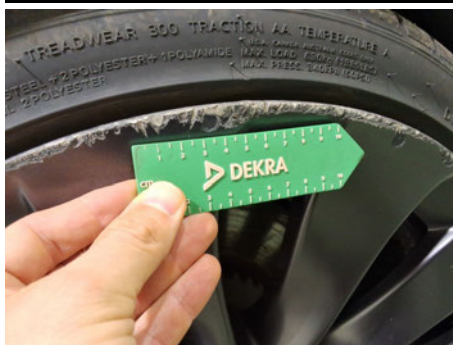
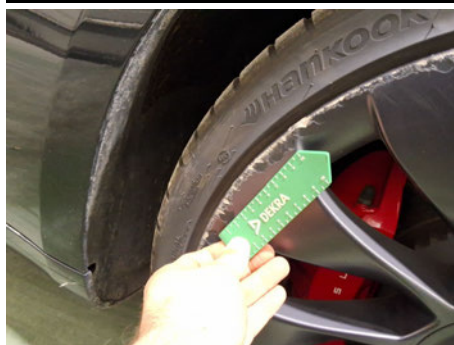
| 005 | Jante / Avant Droit<br>Matériau : Alliage aluminium / Diamètre Jante/Pneu : 20 " / Surface : Peint | Rayure | Réparation |

Jante / Avant Droit / Rayure

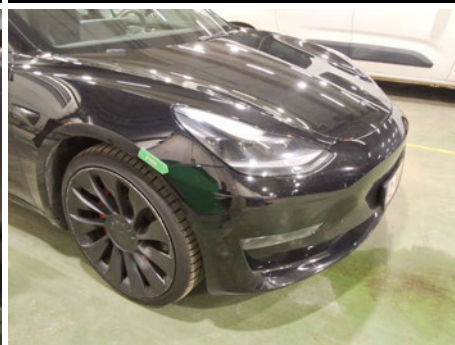
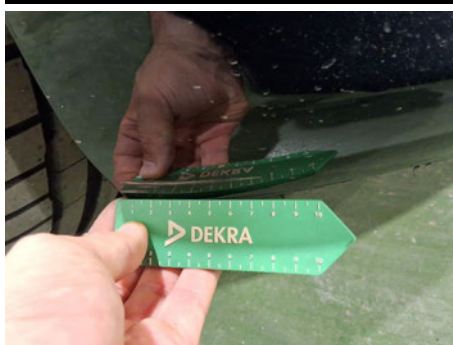
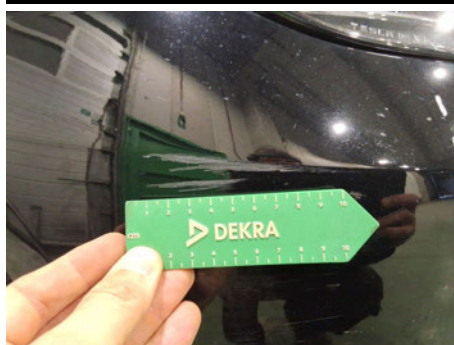
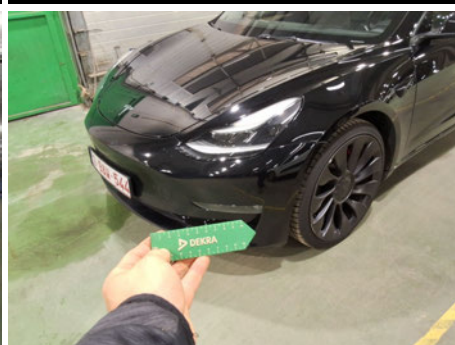
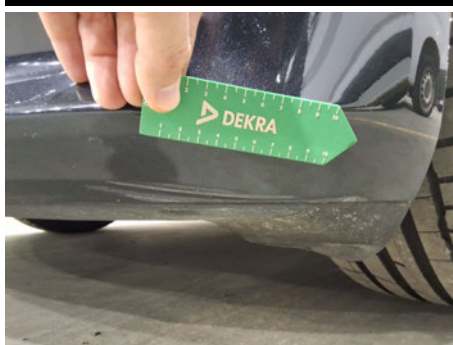
| 006 | Pare-chocs / Avant<br>Peint : Oui | Rayure | Peinture |

Pare-chocs / Avant / Rayure

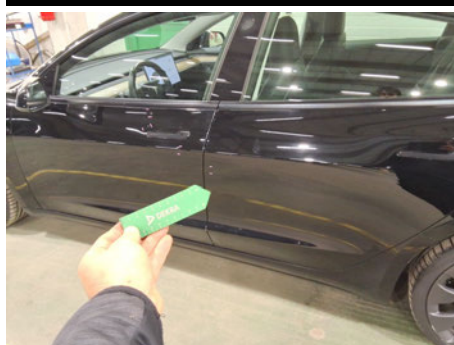
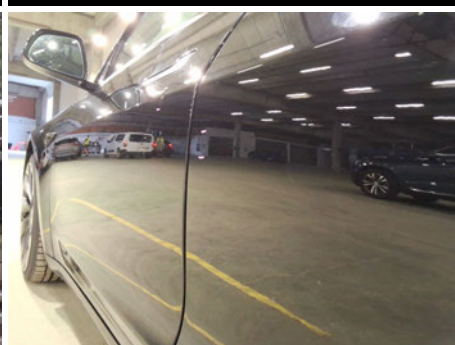
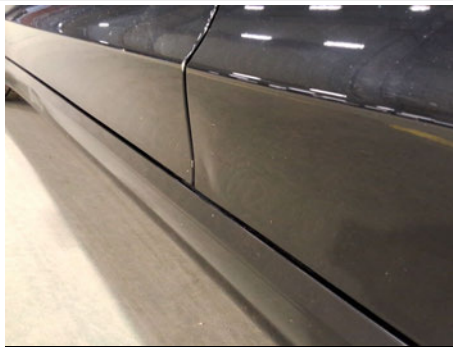
| 007 | Porte / Arrière Gauche <sup>2</sup> | Enfoncement | Smart repair |

<sup>2</sup> X2, ovb herstelling

Porte / Arrière Gauche / Enfoncement

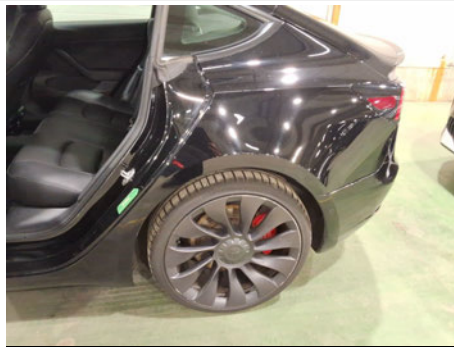
| 008 | Entrée de porte / Intérieur Arrière Gauche | Rayure | Acceptable |

Entrée de porte / Intérieur Arrière Gauche / Rayure

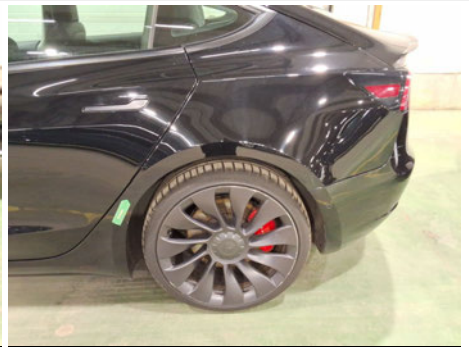
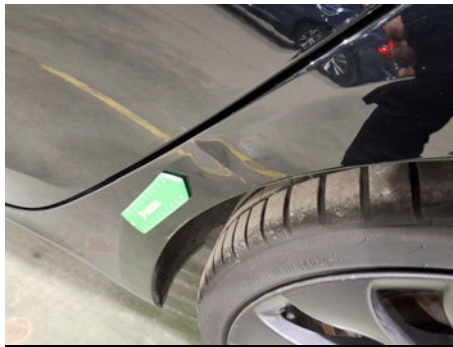
| 009 | Aile / Arrière Gauche <sup>3</sup> | Enfoncement | Smart repair |

<sup>3</sup> Ovb

Aile / Arrière Gauche / Enfoncement

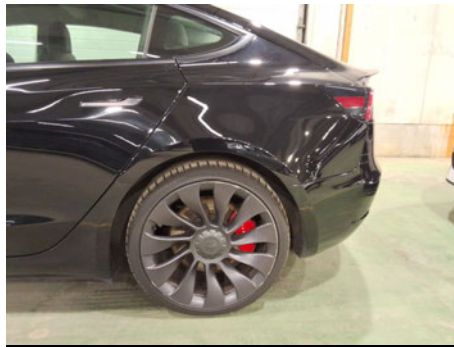
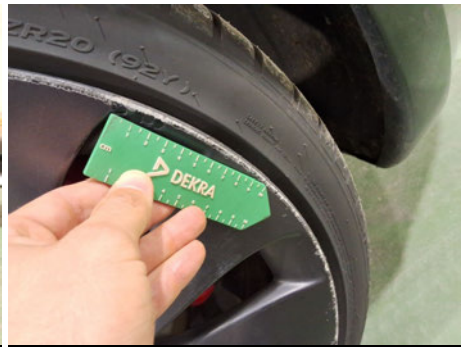
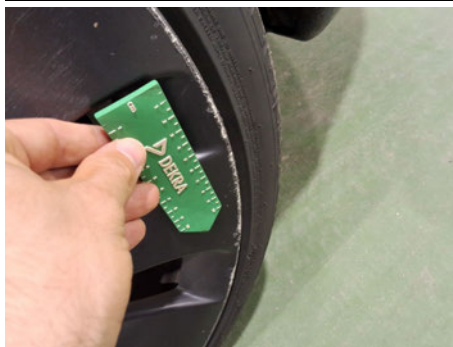
| 010 | Jante / Arrière Gauche<br>Matériau : Alliage aluminium / Diamètre Jante/Pneu : 20 " / Surface : Peint | Rayure | Réparation |

Jante / Arrière Gauche / Rayure

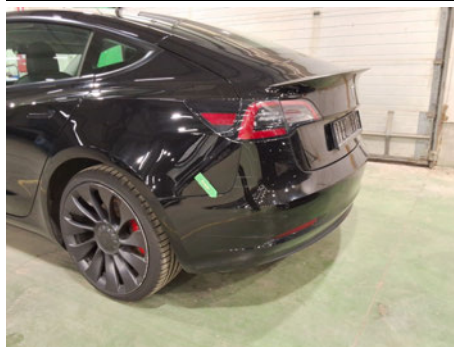
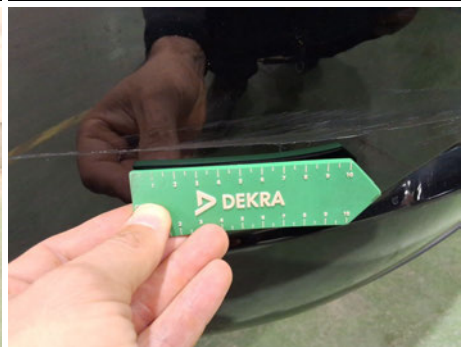
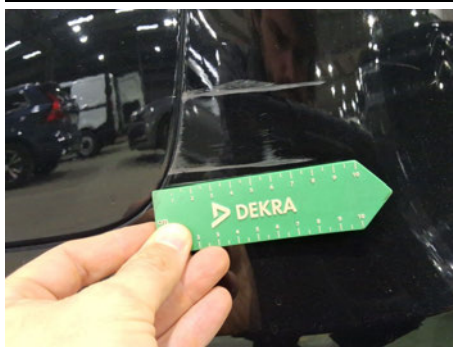
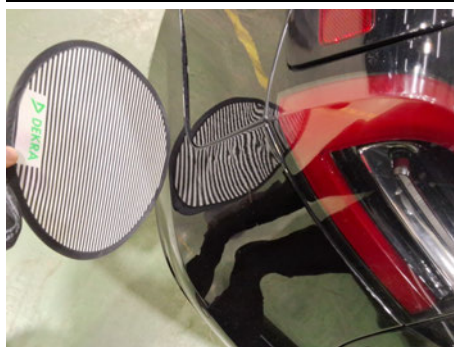
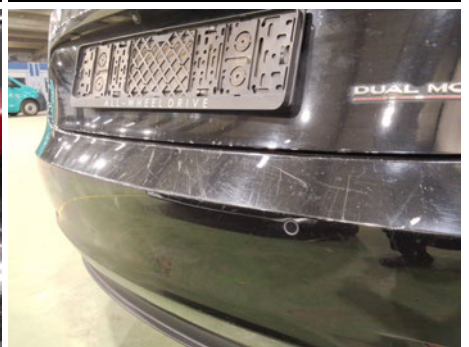
| 011 | Pare-chocs / Arrière<br>Peint : Oui | Enfoncement | Réparation |

Pare-chocs / Arrière / Enfoncement

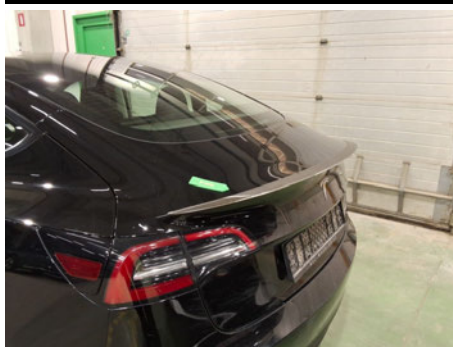
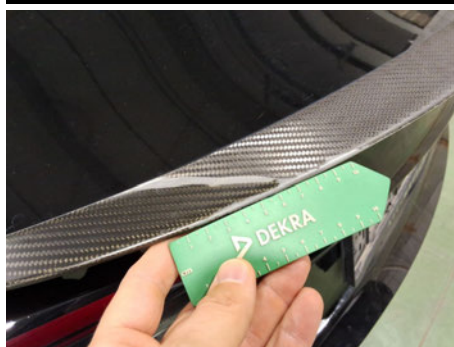
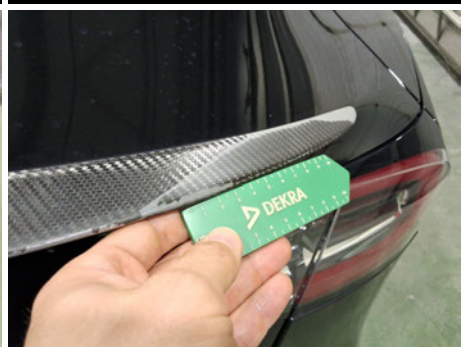
| 012 | Becquet / Arrière<br>Peint : Non | Non Conforme | Acceptable |

Becquet / Arrière / Non Conforme

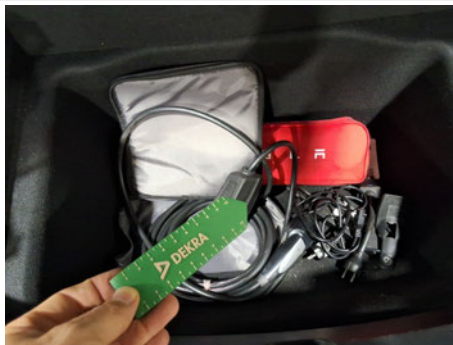
| 013 | Compresseur kit réparation pneumatique / - | Manquant | Echange |

Compresseur kit réparation pneumatique / - / Manquant

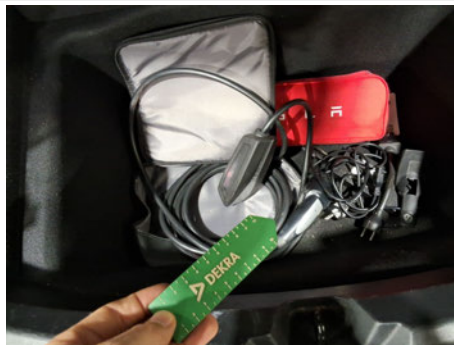
| 014 | Recharge kit secours / - | Manquant | Echange |

Recharge kit secours / - / Manquant

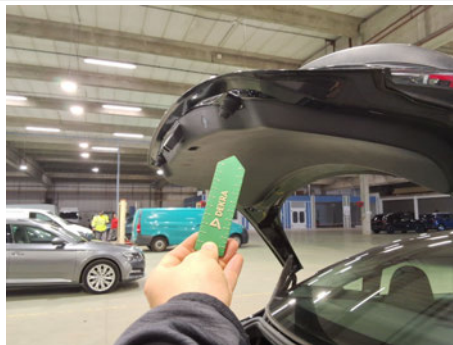
| 015 | Garniture de hayon ou malle / Arrière | Rayure | Acceptable |

Garniture de hayon ou malle / Arrière / Rayure

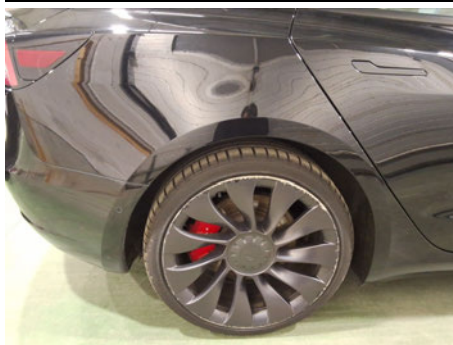
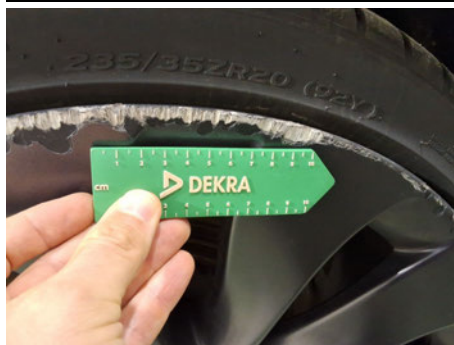
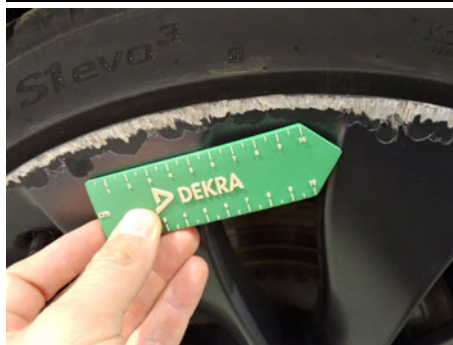
| 016 | Jante / Arrière Droit<br>Matériau : Alliage aluminium / Diamètre Jante/Pneu : 20 " / Surface : Peint | Rayure | Réparation |

Jante / Arrière Droit / Rayure

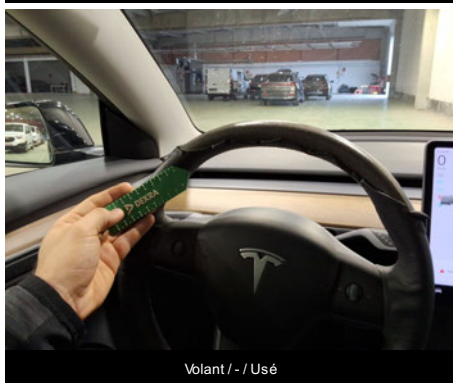
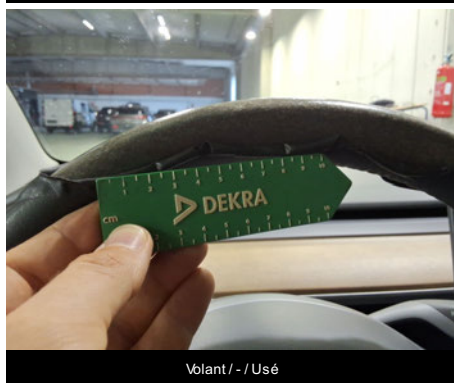
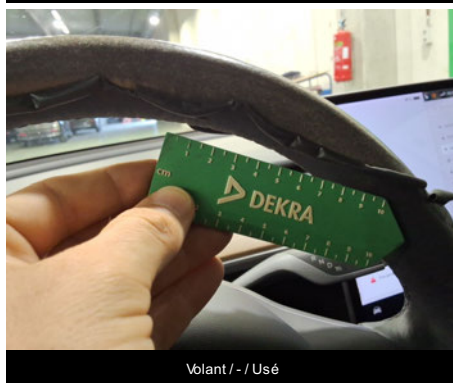
| 017 | Volant / - | Usé | Echange |

Volant / - / Usé
