Zustandsbericht

- Protokoll der Fahrzeugbewertung -

Berichts-Nr: 10096968
vom: 23.02.2026

Auftrags-Nr: 1002330681
Besichtigt am: 23.02.2026 11:26
Berichts-Nr: 10096968
FIN: VSSZZZKJ1PR009415

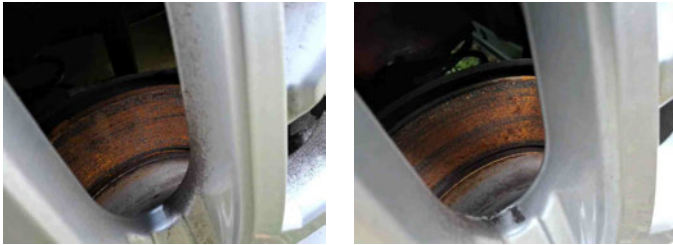
1 - Bremsscheiben hinten - Korrosion - Ersetzen

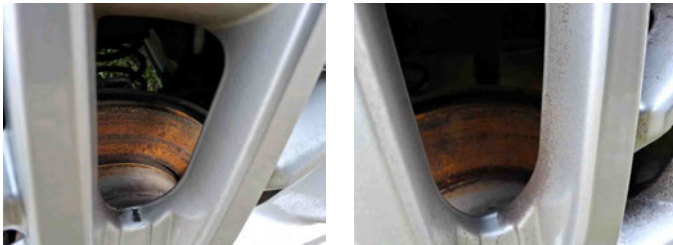
2 - Bremsbeläge hinten - Korrosion - Ersetzen

Verbund mit Scheiben.

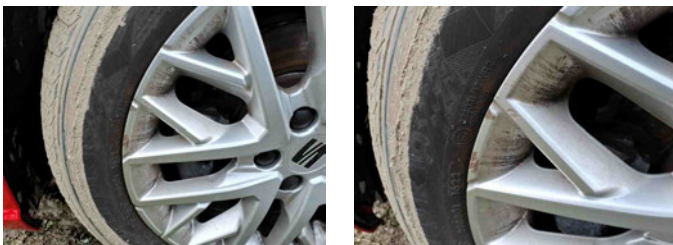
4 - Alufelge vorne links - Kratzer - Pauschalbetrag

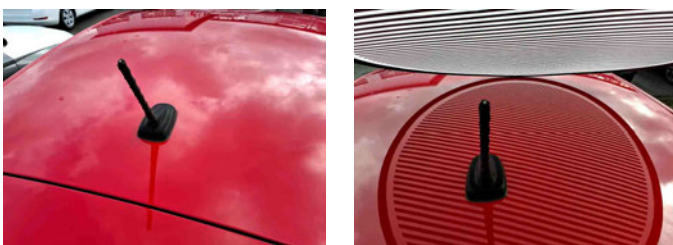
5 - Antenne - Beschädigt - Ersetzen

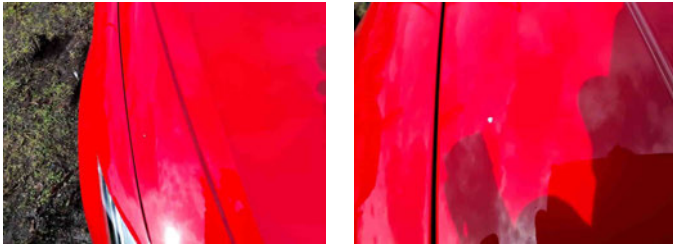
6 - Motorhaube - Steinschlag - Auslegen + Polieren

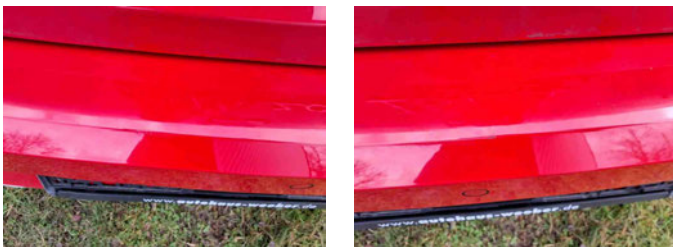
1 - Stoßfänger hinten - Kratzer - Akzeptabel (Gebrauchsspur)

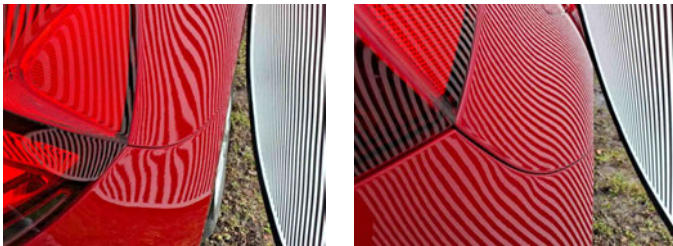
2 - Seitenwand hinten rechts - Abweichend vom Auslieferungszustand/-umfang - Akzeptabel (Gebrauchsspur)

Kommentar	Lackfehler.
-----------	-------------

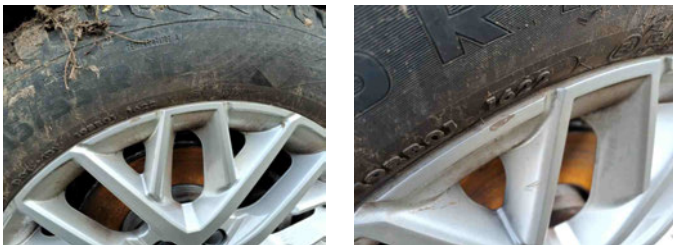
3 - Alufelge vorne rechts - Kratzer - Akzeptabel (Gebrauchsspur)

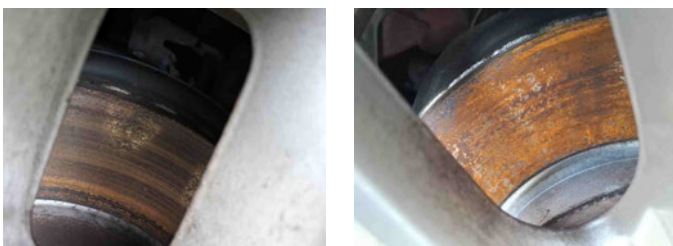
4 - Bremsscheiben vorne - Flugrost - Akzeptabel (Gebrauchsspur)
