W1K5J8HB2SN481825

## Zustandsbericht

**TÜV SÜD Auto Service GmbH**  
Römeräcker 1  
76351 Linkenheim - Hochstetten

Inspection date: 31 Jul 2026  
**Protocol number: 46828667**  
Delivery date: 31 Jul 2026

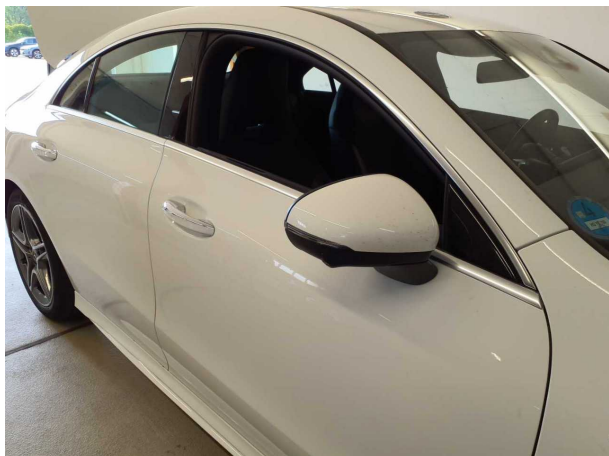
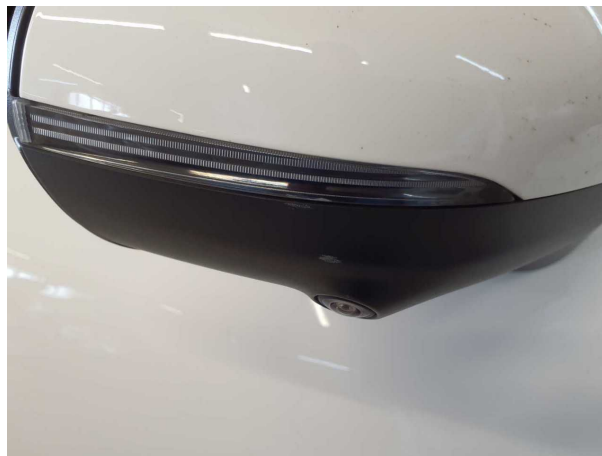
| No. | Component group | Description |
|---|---|---|
| 1 | Wing mirror - right side | Mirror housing - Scratched - Loss in value |

**Damage #1:** Wing mirror - right side: Mirror housing - Scratched - Loss in value

**Damage #1:** Wing mirror - right side: Mirror housing - Scratch... - Loss in value

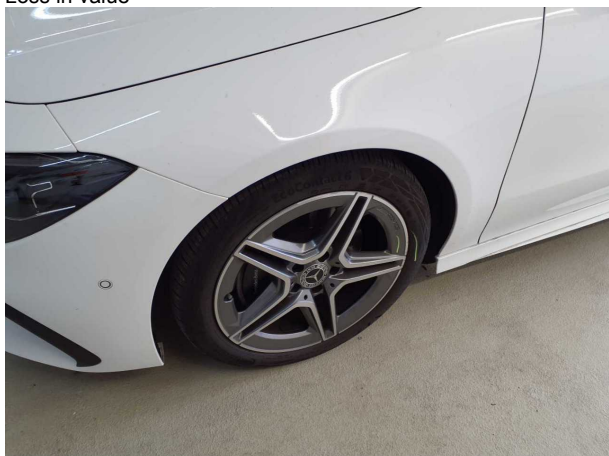
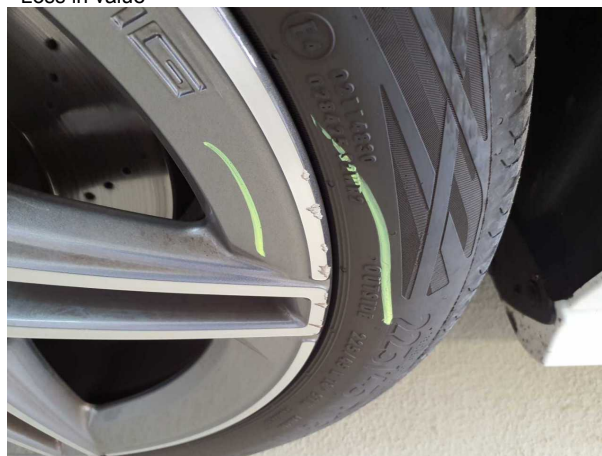
| No. | Component group | Description |
|---|---|---|
| 2 | Wheel / tyres | Alloy rim - front left side - Scratched - Loss in value |

**Damage #2:** Wheel / tyres: Alloy rim - front left side - Scratched - Loss in value

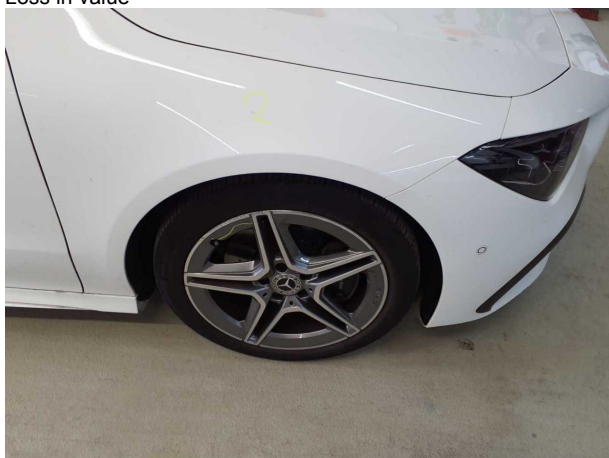
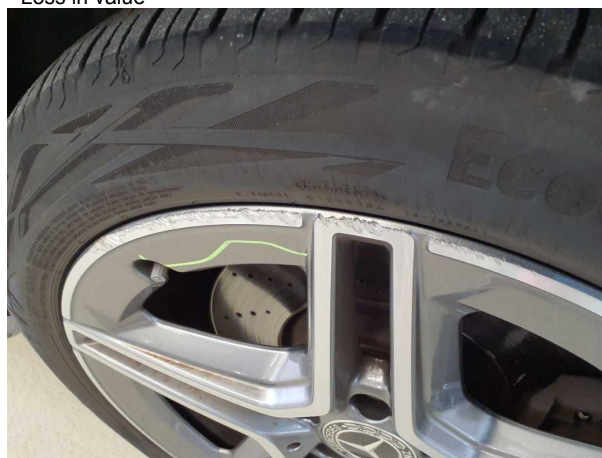
| No. | Component group | Description |
|---|---|---|
| 3 | Wheel / tyres | Alloy rim - front right side - Scratched - Loss in value |

**Damage #3:** Wheel / tyres: Alloy rim - front right side - Scratched - Loss in value

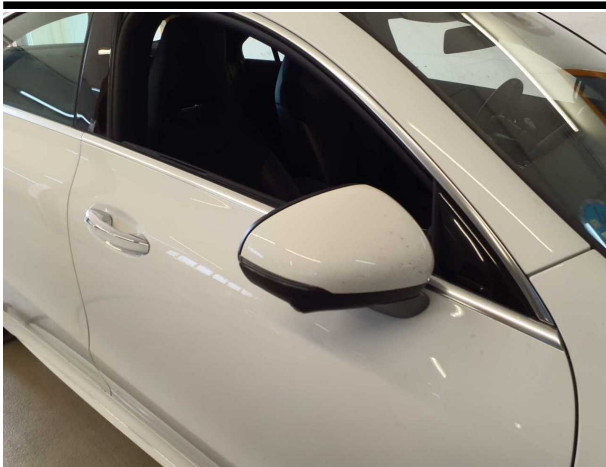
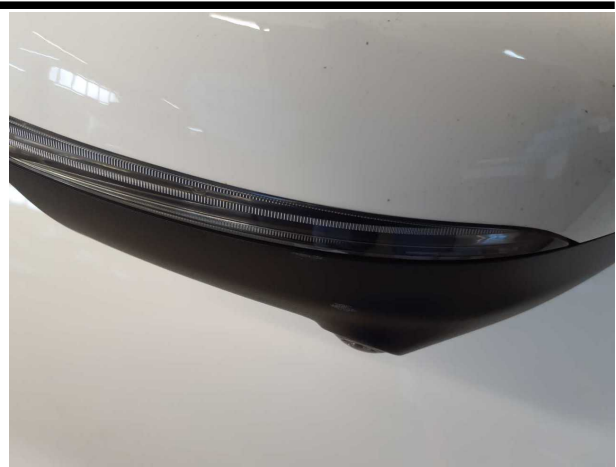
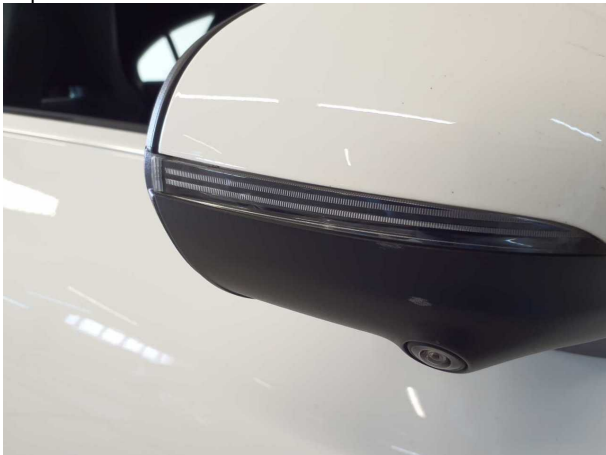
| No. | Component group | Description |
|---|---|---|
| 4 | Indicator - front | Mirror - right side - Scratched - Replace |

**Damage #4:** Indicator - front: Mirror - right side - Scratched - Replace

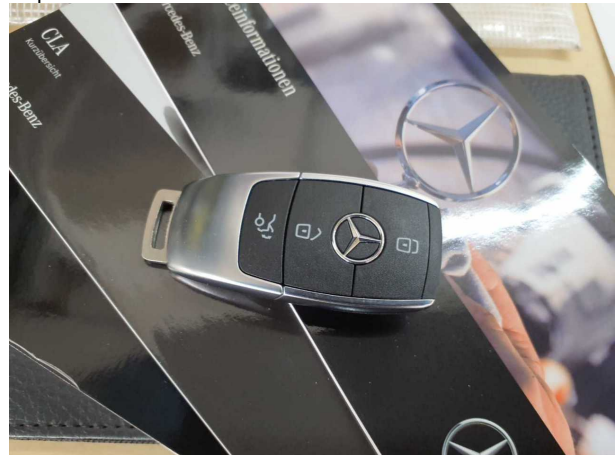
| No. | Component group | Description |
|---|---|---|
| 5 | Equipment | Vehicle key (Fehlt) - Replace |

**Damage #5:** Equipment: Vehicle key (Fehlt) - Replace

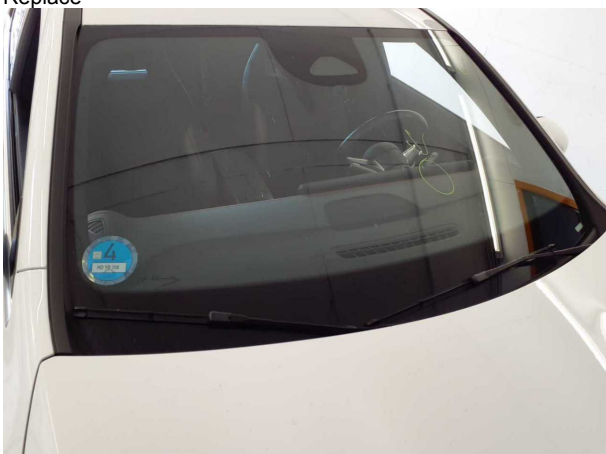
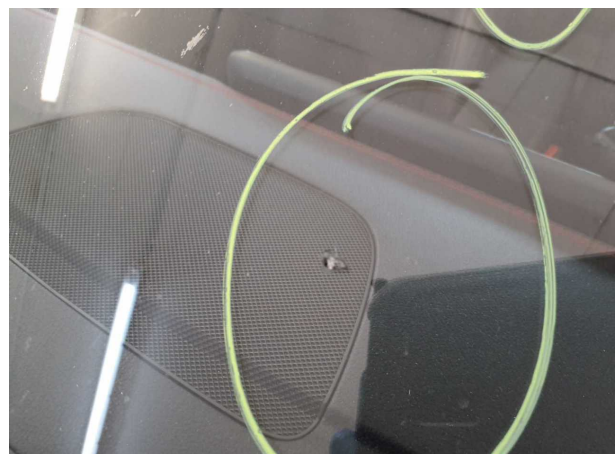
| No. | Component group | Description |
|---|---|---|
| 7 | Vehicle glazing | Windscreen - Stone chips - Replace |

**Damage #7:** Vehicle glazing: Windscreen - Stone chips - Replace

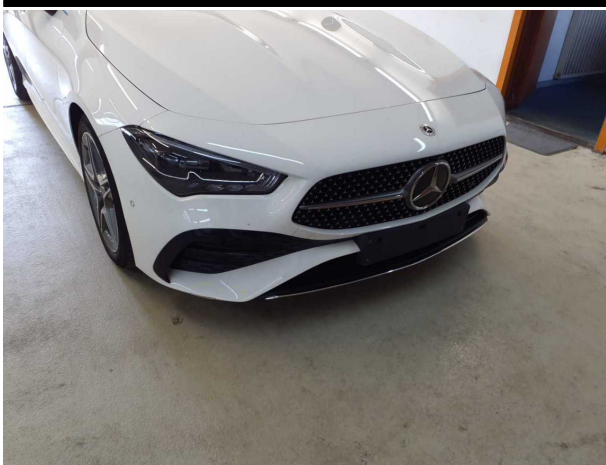
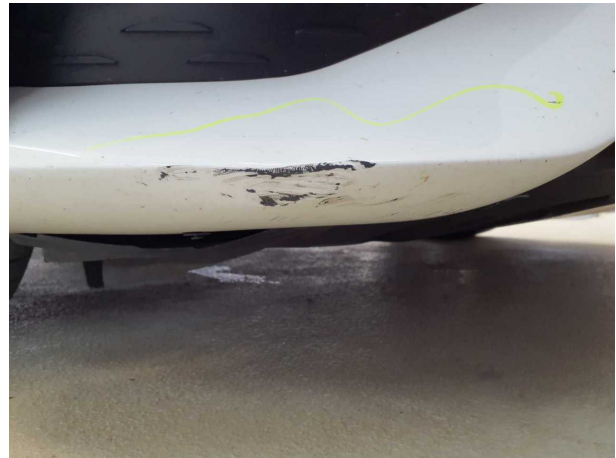
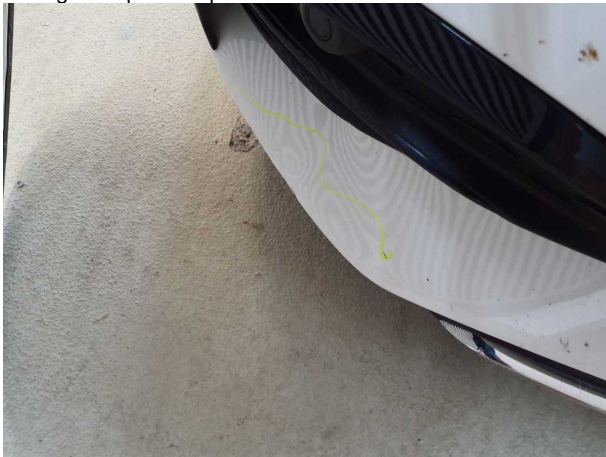
| No. | Component group | Description |
|---|---|---|
| 8 | Front bumper | Front bumper - Dent / paintcoat damage - Repair and paint |

**Damage #8:** Front bumper: Front bumper - Dent / paintcoat damage - Repair and paint

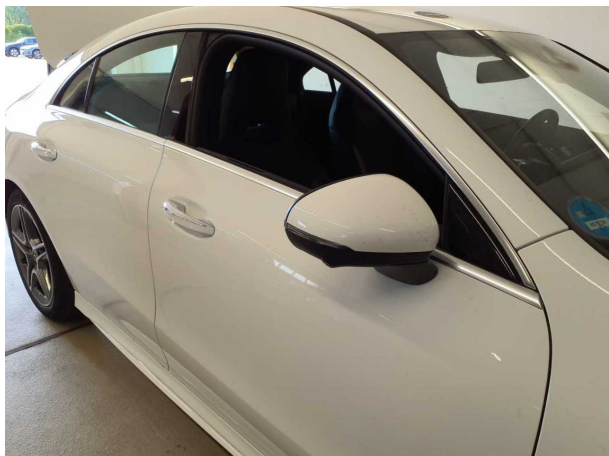
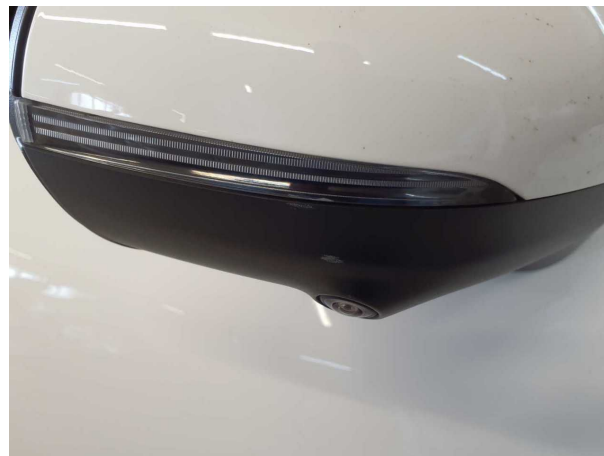
| Nr. | Bauteilgruppe | Beschreibung |
|---|---|---|
| 1 | Außenspiegel rechts | Spiegelgehäuse - verkratzt / verschürft - Wertminderung |

**Beschädigung #1:** Außenspiegel rechts: Spiegelgehäuse - verkratzt / verschürft - Wertminderung

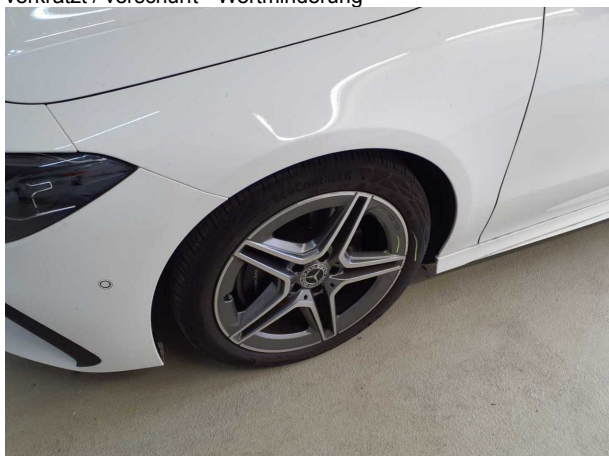
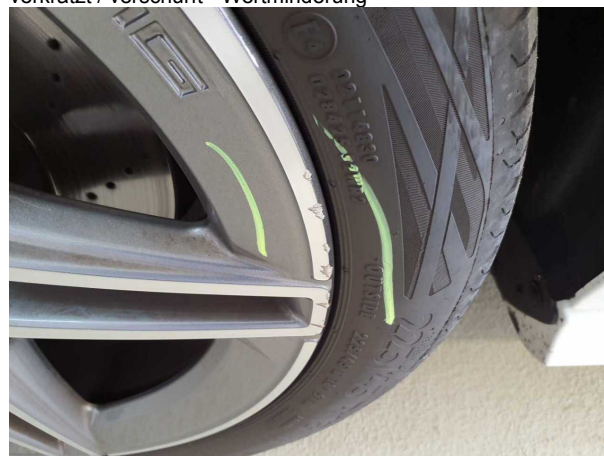
| Nr. | Bauteilgruppe | Beschreibung |
|---|---|---|
| 2 | Rad/Reifen | Leichtmetallfelge vorn links - verkratzt / verschürft - Wertminderung |

**Beschädigung #2:** Rad/Reifen: Leichtmetallfelge vorn links - verkratzt / verschürft - Wertminderung

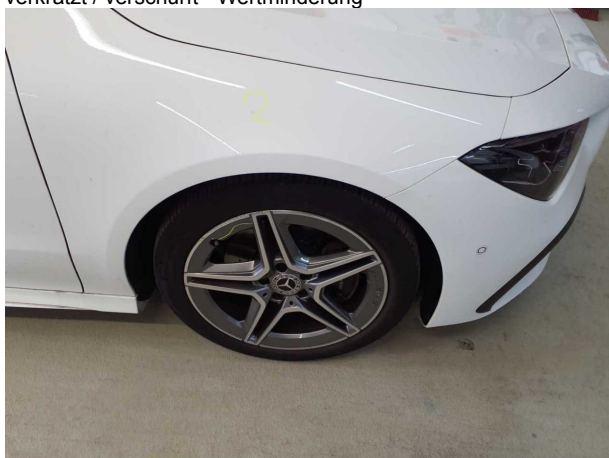
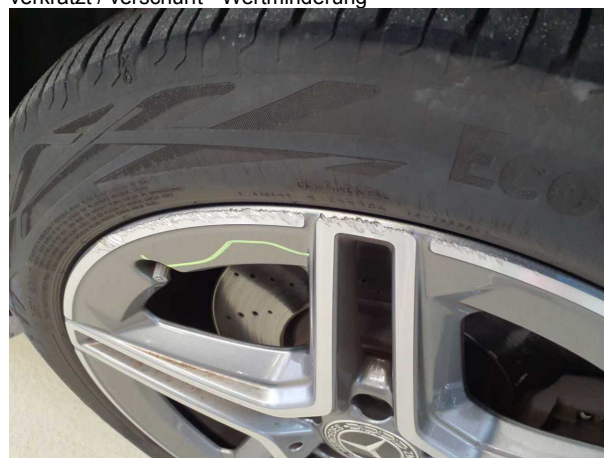
| Nr. | Bauteilgruppe | Beschreibung |
|---|---|---|
| 3 | Rad/Reifen | Leichtmetallfelge vorn rechts - verkratzt / verschürft - Wertminderung |

**Beschädigung #3:** Rad/Reifen: Leichtmetallfelge vorn rechts - verkratzt / verschürft - Wertminderung

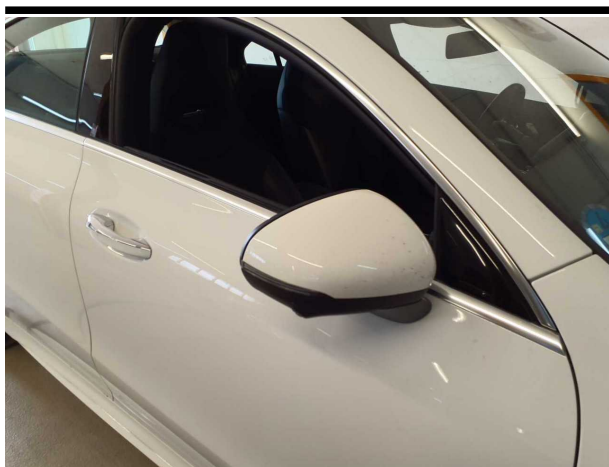
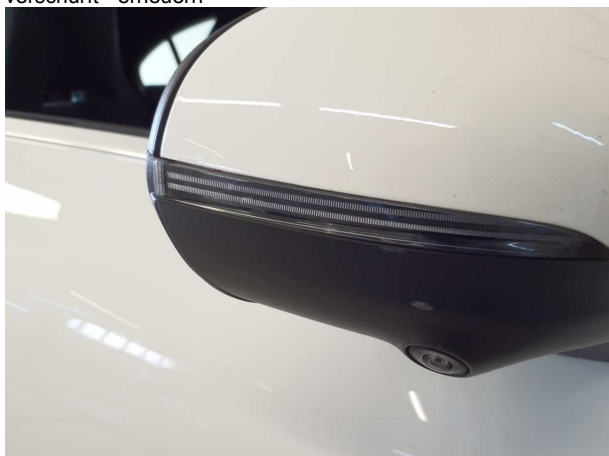
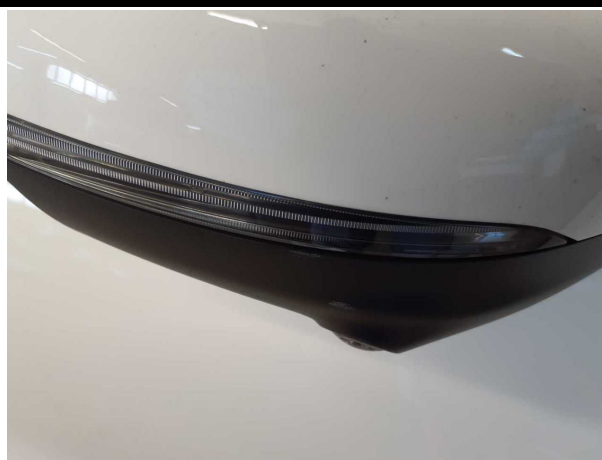
| Nr. | Bauteilgruppe | Beschreibung |
|---|---|---|
| 4 | Blinkleuchte | Spiegel rechts - verkratzt / verschürft - erneuern |

**Beschädigung #4:** Blinkleuchte: Spiegel rechts - verkratzt / verschürft - erneuern

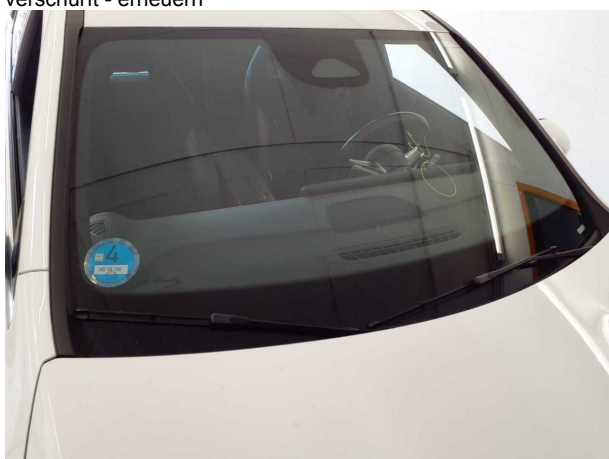
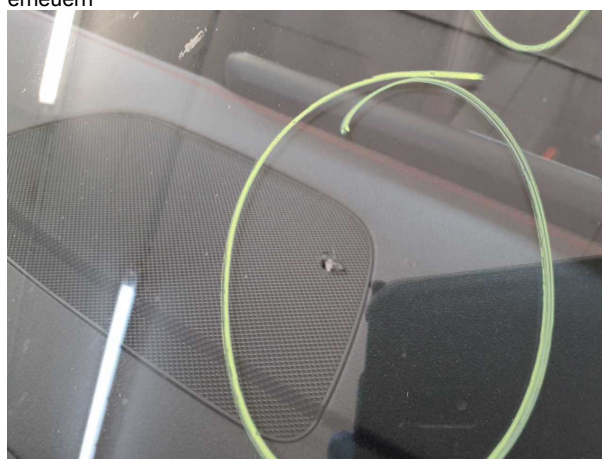
| Nr. | Bauteilgruppe | Beschreibung |
|---|---|---|
| 7 | Verglasung | Frontscheibe - Steinschlag - erneuern |

**Beschädigung #7:** Verglasung: Frontscheibe - Steinschlag - erneuern

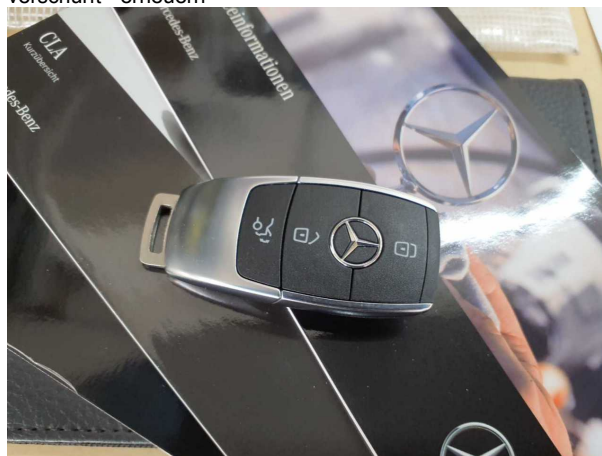
| Nr. | Bauteilgruppe | Beschreibung |
|---|---|---|
| 5 | Ausrüstung | Fahrzeugschlüssel (Fehlt) - erneuern |

**Beschädigung #5:** Ausrüstung: Fahrzeugschlüssel (Fehlt) - erneuern

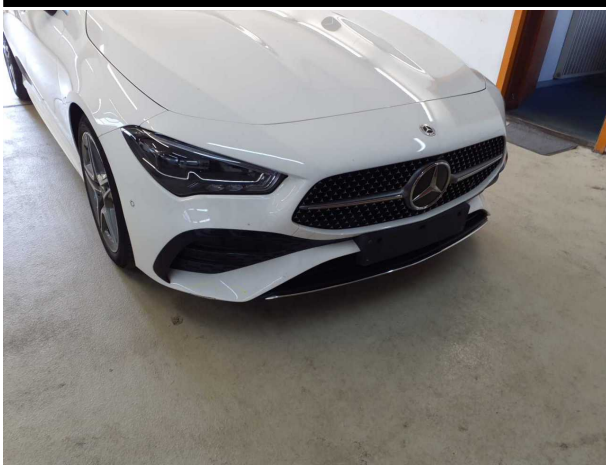
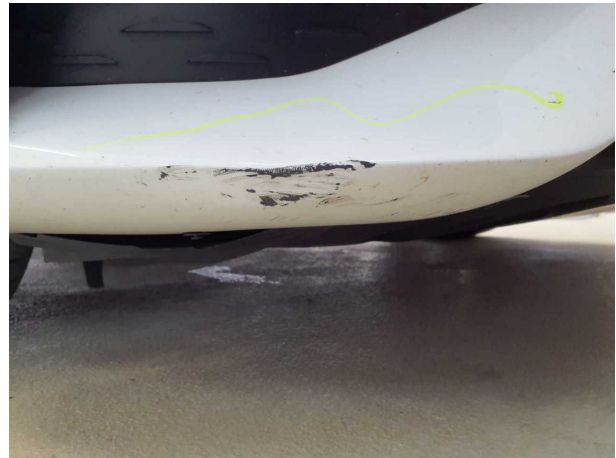
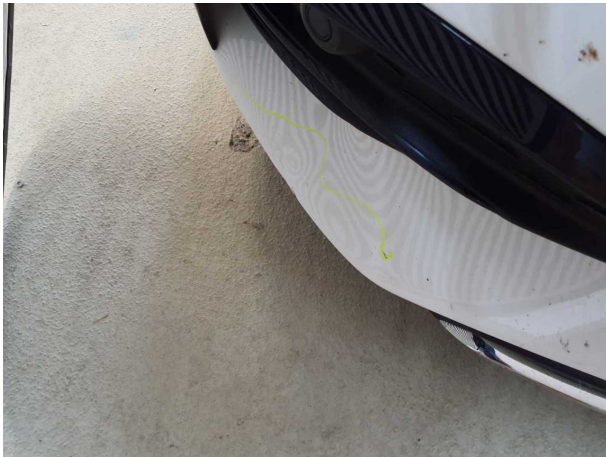
| Nr. | Bauteilgruppe | Beschreibung |
|---|---|---|
| 8 | Stoßfänger vorn | Stoßfänger vorn - Delle / Lackschaden - instandsetzen und lackieren |

**Beschädigung #8:** Stossfänger vorn: Stossfänger vorn - Delle / Lackschaden - instandsetzen und lackieren

**Beschädigung #8:** Stossfänger vorn: Stossfänger vorn - Dell... Lackschaden - instandsetzen und lackieren
