# Zustandsbericht

Besichtigungsdatum: 18.05.2026

| Hersteller / Modell | Tesla Model 3 Langstreckenbatt. Allradantrieb Dual Motor | | |
| Kennzeichen | | Fahrgestellnummer | LRW3E7EK3PC770636 |

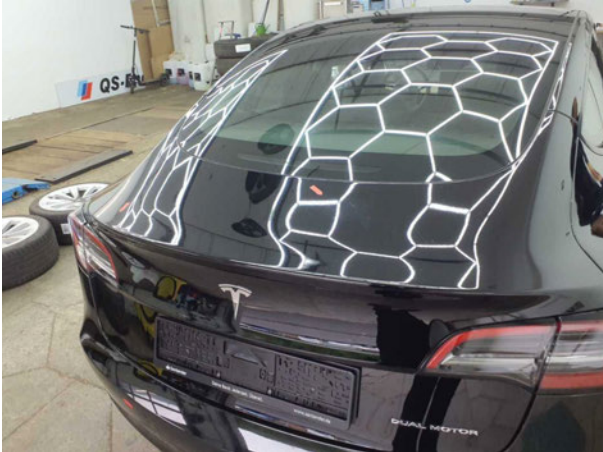
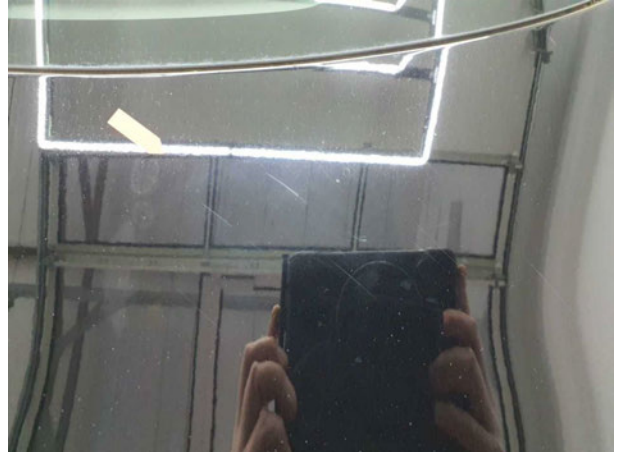
| 1 | Heckklappe/-tür | Heckklappe - Kratzer - auslegen / polieren |

**Beschädigung #1:** Heckklappe/-tür: Heckklappe - Kratzer - auslegen / polieren

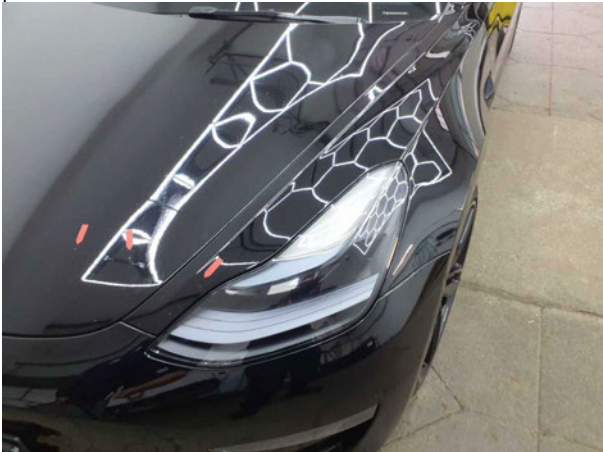
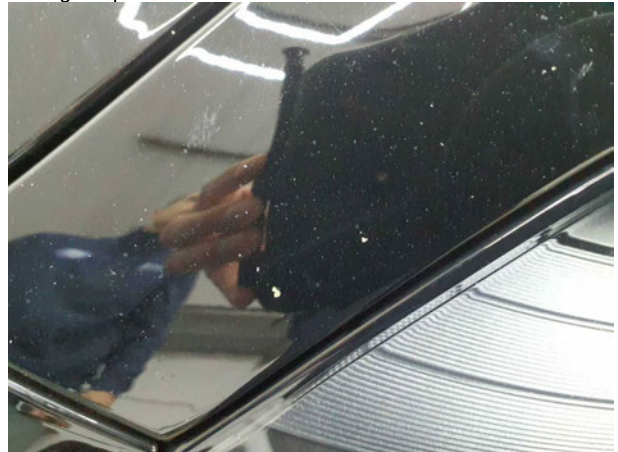
| 1 | Heckklappe/-tür | Heckklappe - Kratzer - auslegen / polieren |
|---|---|---|
| 2 | Kotflügel links | Kotflügel links - Steinschlag - auslegen / polieren |

**Beschädigung #2:** Kotflügel links: Kotflügel links - Steinschlag - auslegen / polieren

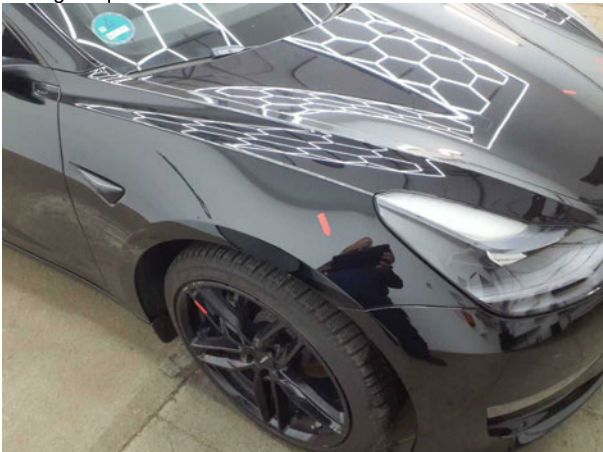
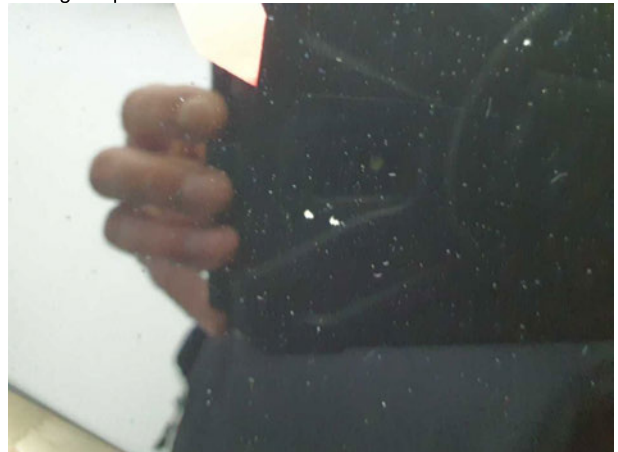
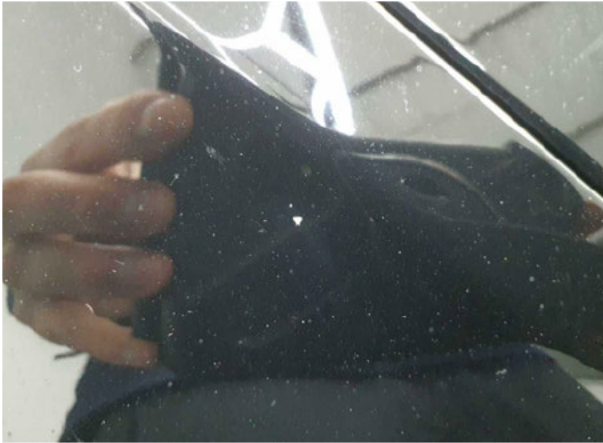
| 1 | Heckklappe/-tür | Heckklappe - Kratzer - auslegen / polieren |
|---|---|---|
| 3 | Kotflügel rechts | Kotflügel rechts - Steinschlag - auslegen / polieren |

**Beschädigung #3:** Kotflügel rechts: Kotflügel rechts - Steinschlag - auslegen / polieren

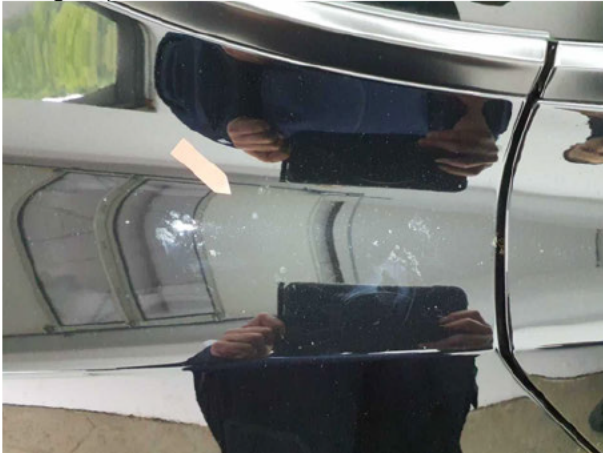
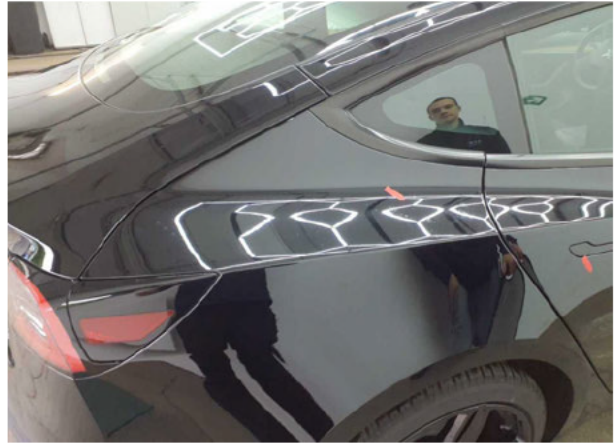
| 1 | Heckklappe/-tür | Heckklappe - Kratzer - auslegen / polieren |
|---|---|---|
| 4 | Seitenwand rechts | Seitenwand (Vogelkot. Polieren) - auslegen / polieren |

**Beschädigung #4:** Seitenwand rechts: Seitenwand (Vogelkot. Polier... - auslegen / polieren

**Beschädigung #4:** Seitenwand rechts: Seitenwand (Vogelkot. Polieren) - auslegen / polieren

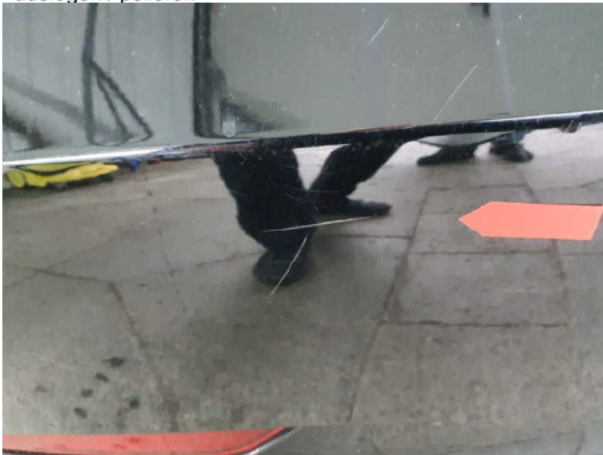
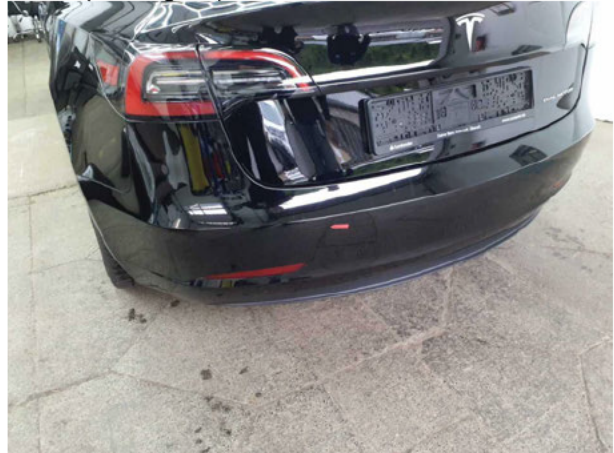
| 1 | Heckklappe/-tür | Heckklappe - Kratzer - auslegen / polieren |
|---|---|---|
| 5 | Stossfänger hinten | Stossfänger hinten - Kratzer - auslegen / polieren |

**Beschädigung #5:** Stossfänger hinten: Stossfänger hinten - Kratzer - auslegen / polieren

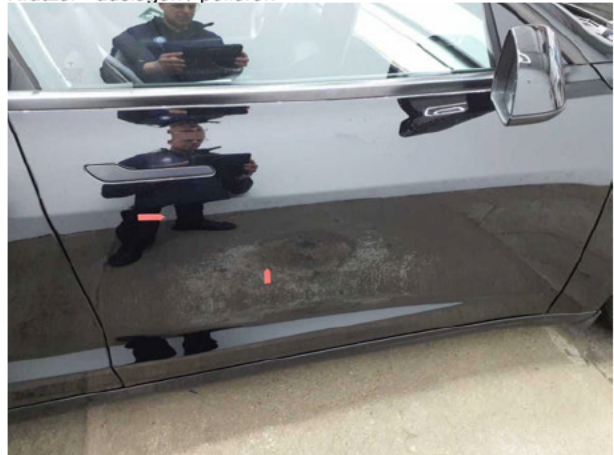
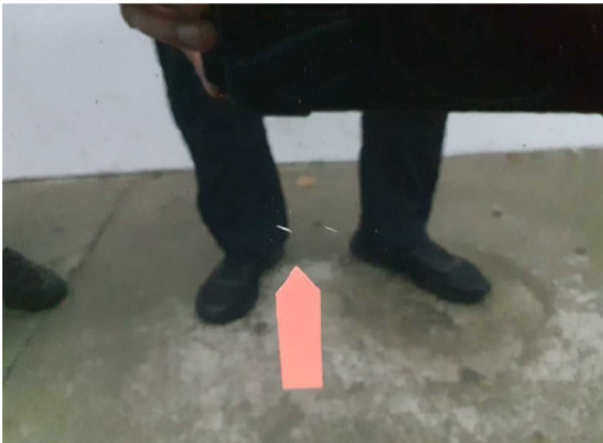
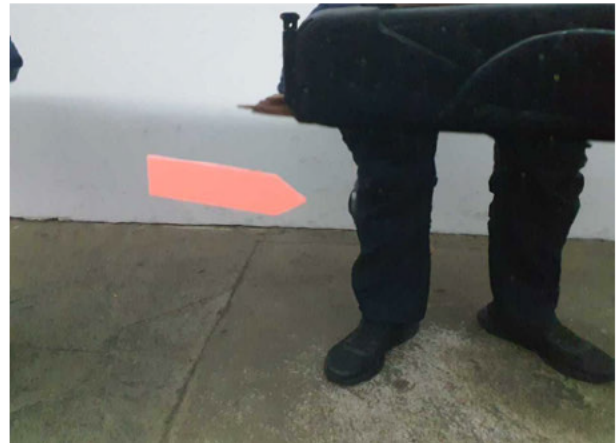
| 1 | Heckklappe/-tür | Heckklappe - Kratzer - auslegen / polieren |
|---|---|---|
| 6 | Tür vorn rechts | Tür - Kratzer - auslegen / polieren |

**Beschädigung #6:** Tür vorn rechts: Tür - Kratzer - auslegen / polieren

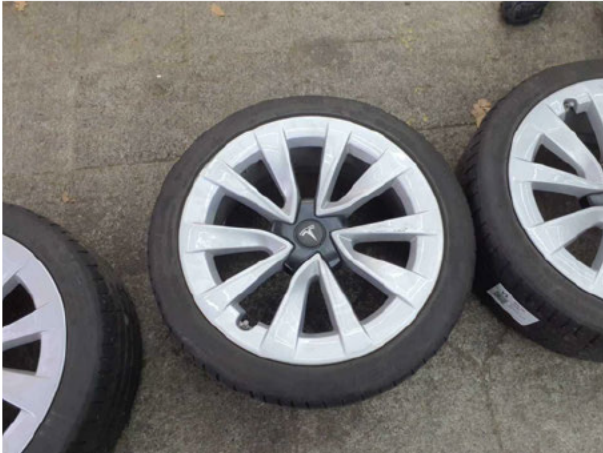
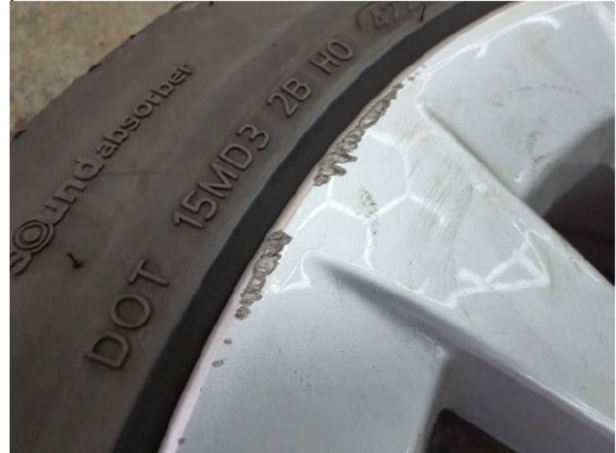
| 1 | Heckklappe/-tür | Heckklappe - Kratzer - auslegen / polieren |
|---|---|---|
| 7 | 2.Radsatz | 1 Leichtmetallfelge - verkratzt / verschürft - erneuern |

**Beschädigung #7:** 2.Radsatz: 1 Leichtmetallfelge - verkratzt / verschürft - erneuern

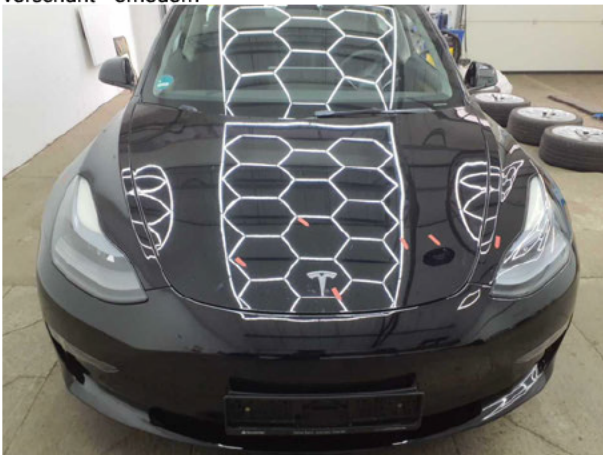
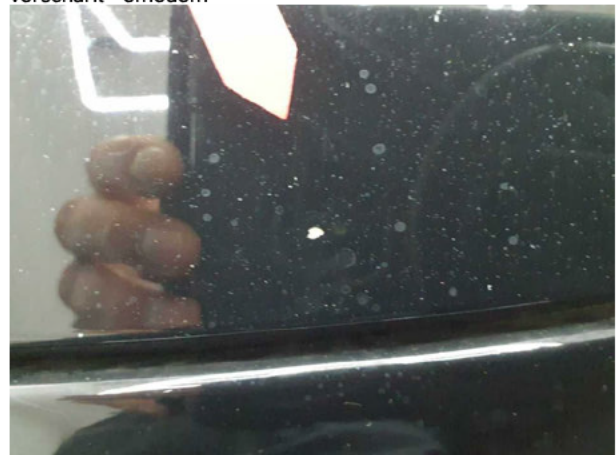
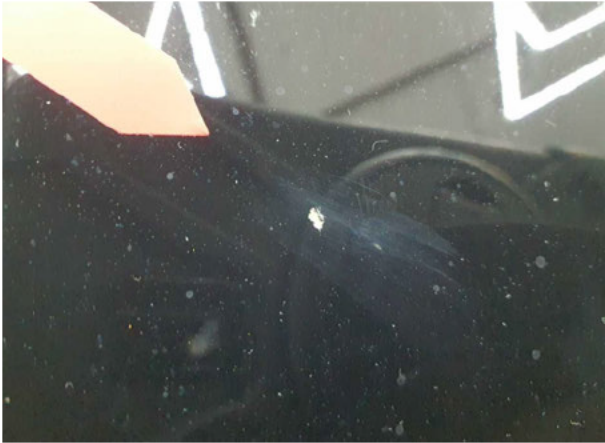
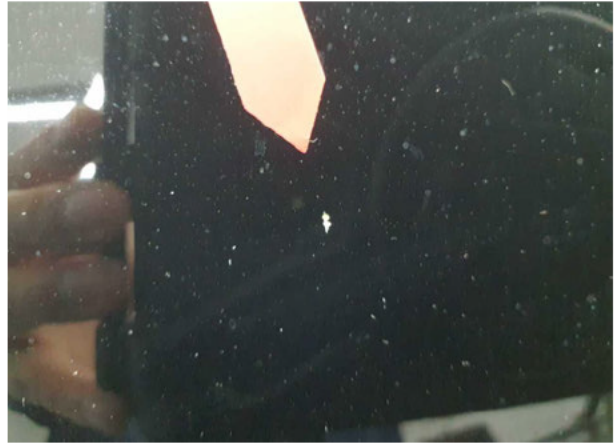
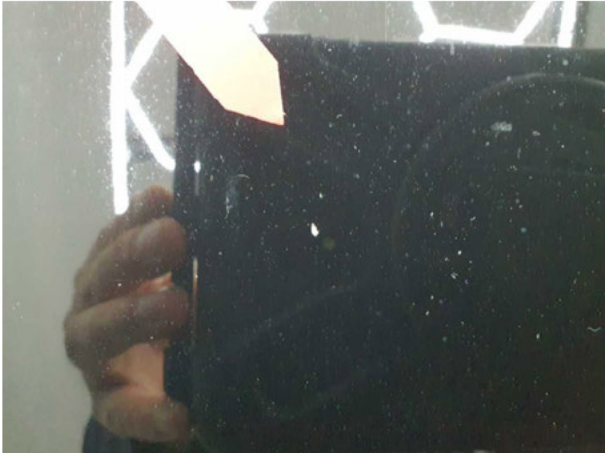
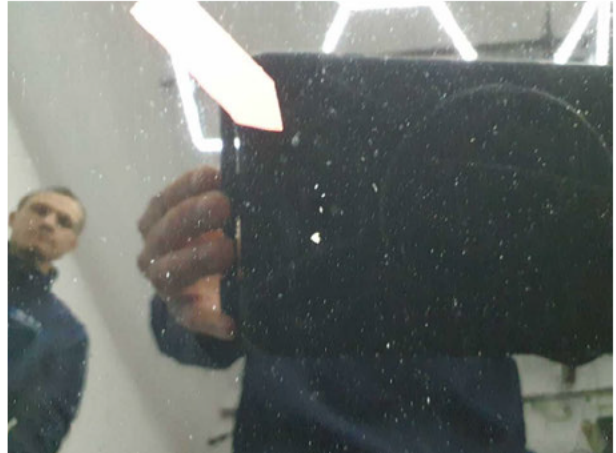
| 1 | Heckklappe/-tür | Heckklappe - Kratzer - auslegen / polieren |
|---|---|---|
| 8 | Motorhaube | Motorhaube - Steinschlag - lackieren |

**Beschädigung #8:** Motorhaube: Motorhaube - Steinschlag - lackieren

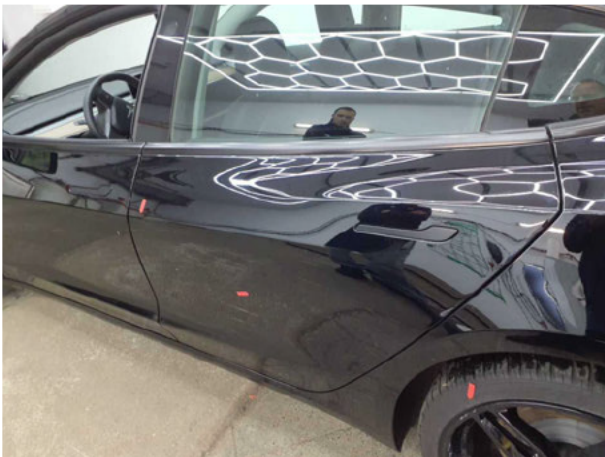
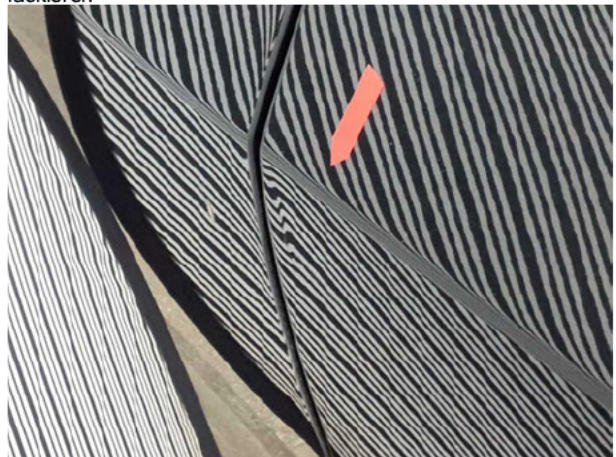
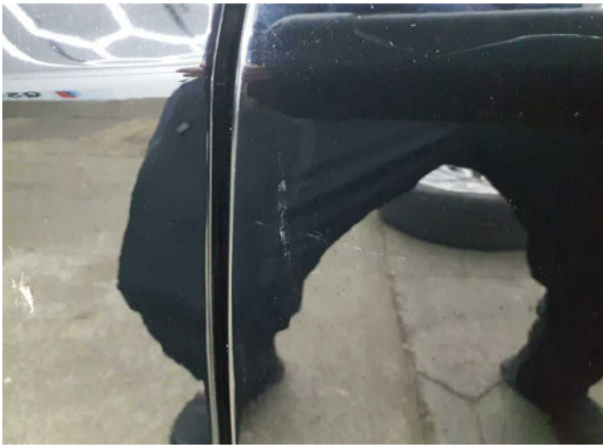
| 1 | Heckklappe/-tür | Heckklappe - Kratzer - auslegen / polieren |
|---|---|---|
| 9 | Tür hinten links | Tür - Delle(n) - instandsetzen und lackieren |

**Beschädigung #9:** Tür hinten links: Tür - Delle(n) - instandsetzen und lackieren

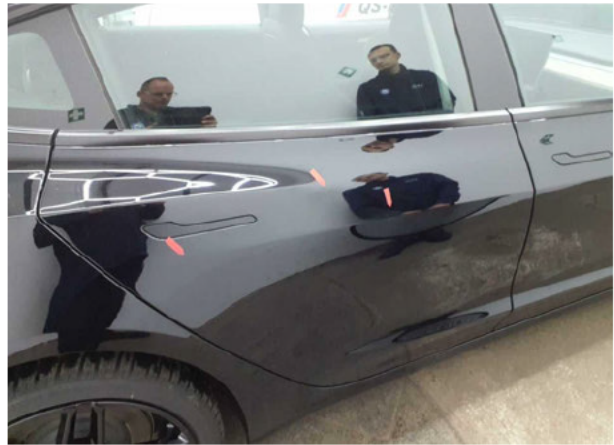
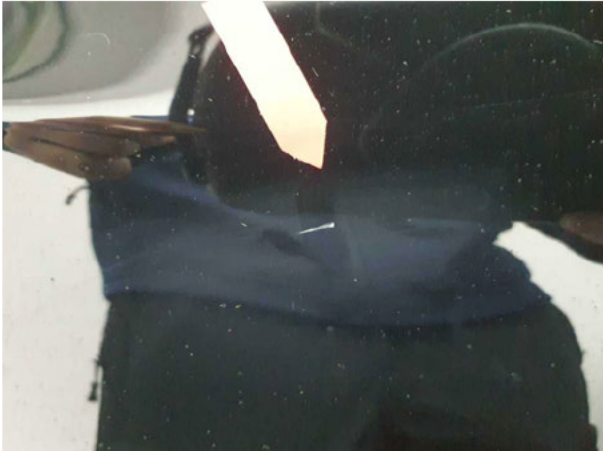
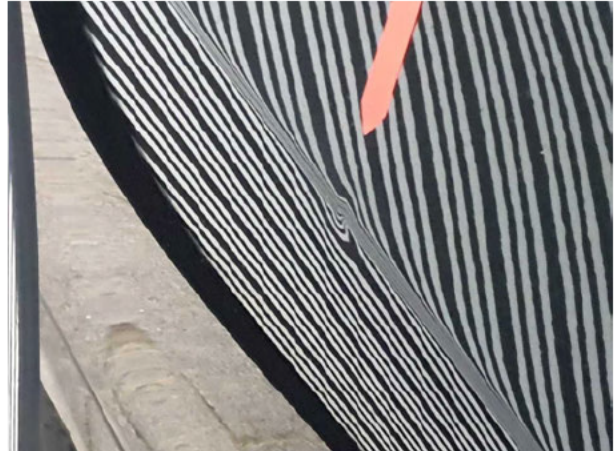
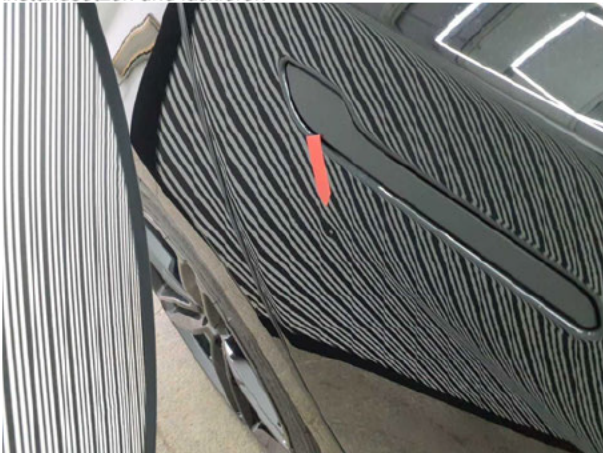
| 1 | Heckklappe/-tür | Heckklappe - Kratzer - auslegen / polieren |
|---|---|---|
| 10 | Tür hinten rechts | Tür - Delle / Lackschaden - instandsetzen und lackieren |

**Beschädigung #10:** Tür hinten rechts: Tür - Delle / Lackschaden - instandsetzen und lackieren
