JMZDR1WBJ00207785

Zustandsbericht

Besichtigungsdatum: 02.06.2026
Protokollnummer: 45797210
Erstellt durch: Markus Böttcher
Besichtigt durch: Demir

Hersteller	Mazda	Besichtigungszustand	ausreichend
Typ/Modell	MX-30	Laufleistung (abgelesen)	35.923 km
Fahrgestellnummer	JMZDR1WBJ00207785	Erstzulassung	12.04.2023

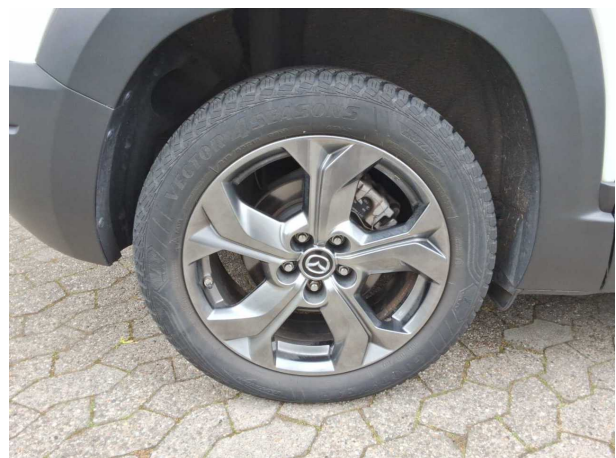
Abbildung 6: Montierte Bereifung

Achse	Reifengröße	Hersteller	Reifentyp	Profiltiefe	Verktgl.	Zul.
1	215/55 R18 99V	Goodyear	Ganzjahresreifen	4mm - 4mm	i.O.	i.O.
2	215/55 R18 99V	Goodyear	Ganzjahresreifen	6mm - 6mm	i.O.	i.O.

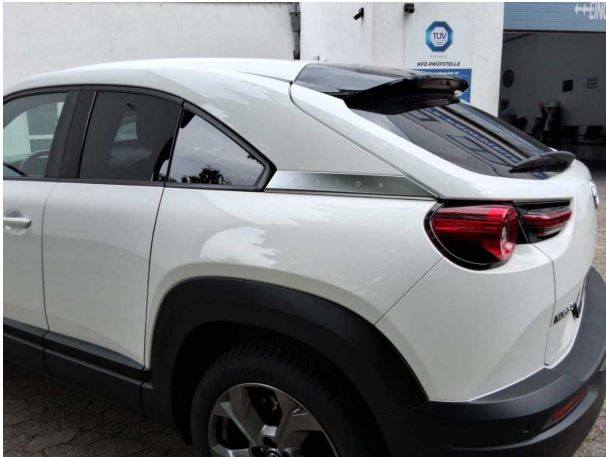
Nr.	Bauteilgruppe	Beschreibung
1	Seitenwand links	Seitenwand - Kratzer - lackieren

Beschädigung #1: Seitenwand links: Seitenwand - Kratzer - lackieren

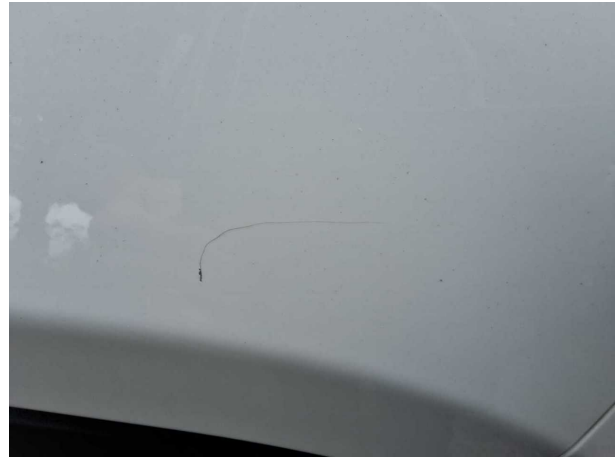
Beschädigung #1: Seitenwand links: Seitenwand - Kratzer - lackieren

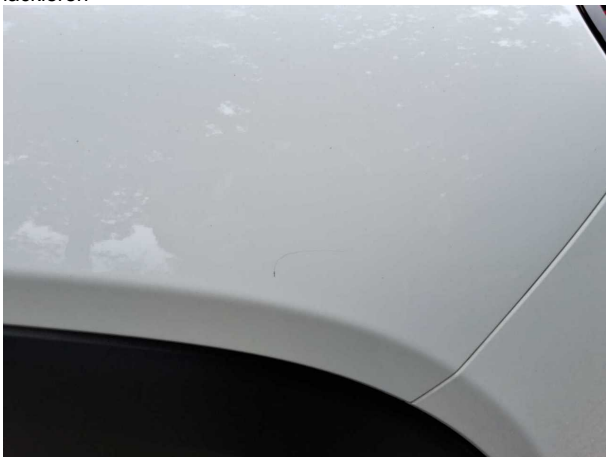
Beschädigung #1: Seitenwand links: Seitenwand - Kratzer - lackieren
